"La Casa del Niño de la **Mujer**"

Escuela de Arquitectura de Las Palmas de Gran Canaria
PFC 2020|2021 Convocatoria prórroga noviembre 2021

Seminario Arquitectura y Espacio Contemporáneo:
 Bordes, límites y fronteras

Autora Marta Criado Galarza

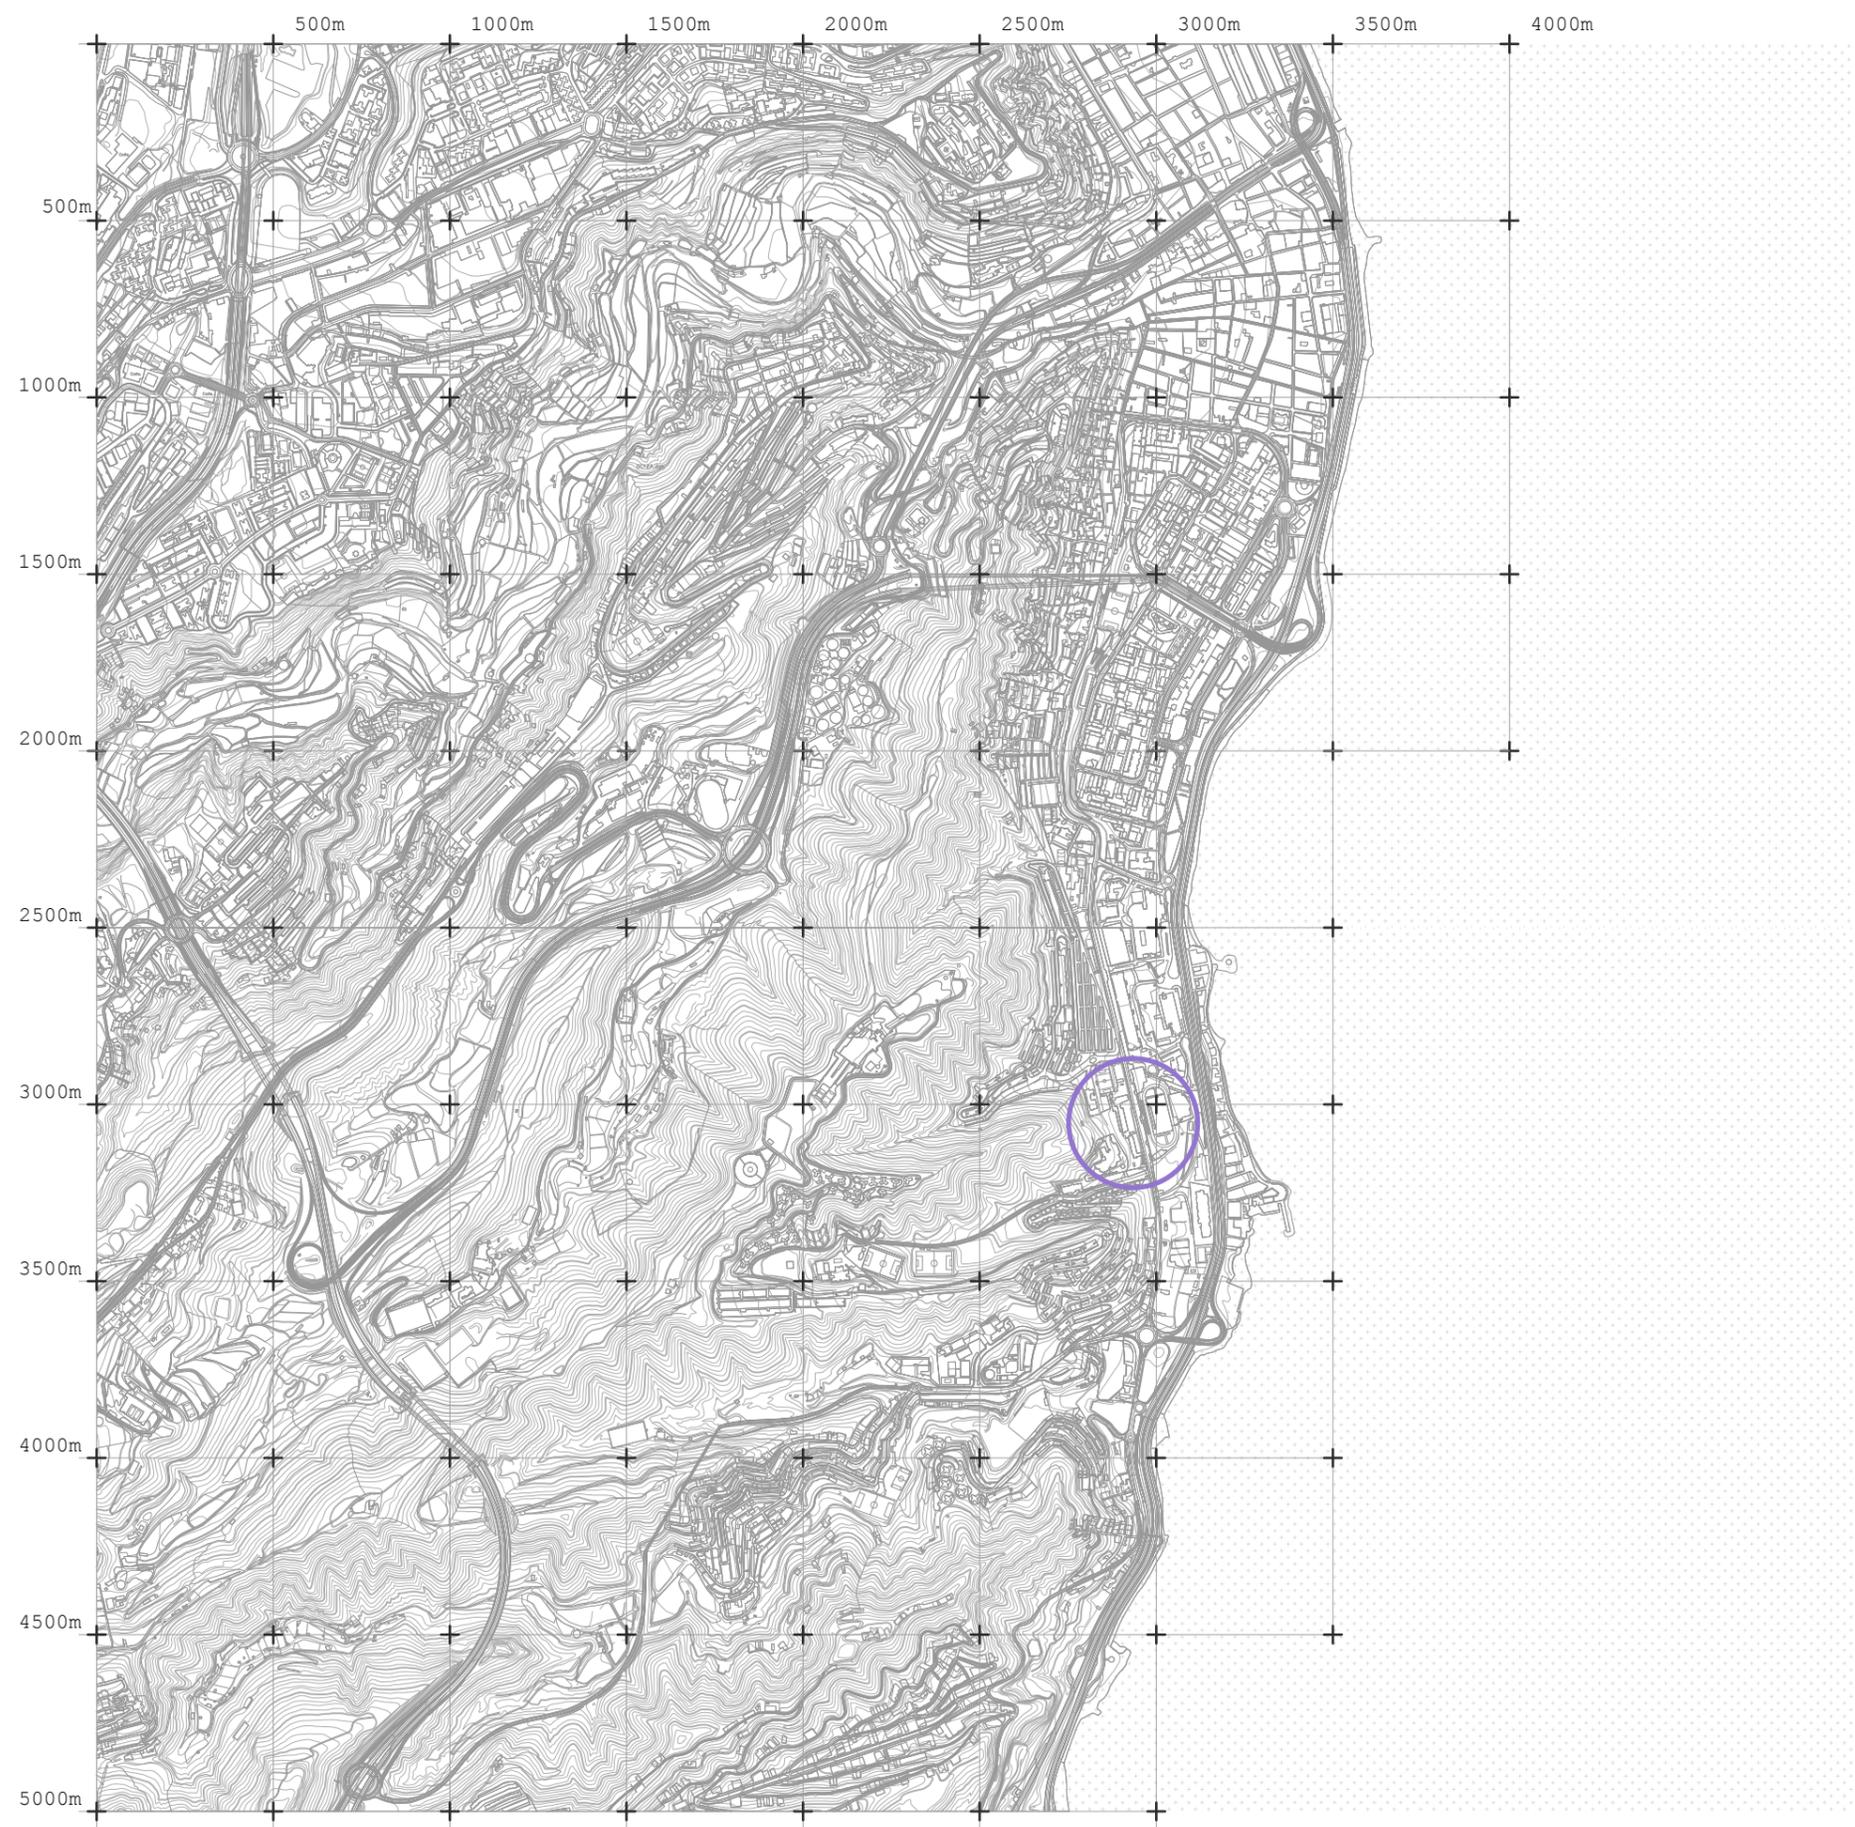
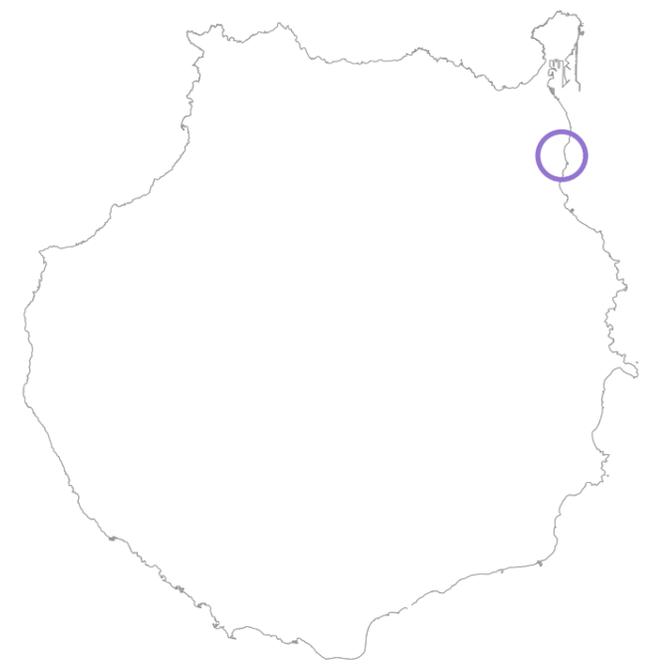
Paseo Blás Cabrera Felipe nº 2
 T.M Las Palmas de Gran Canaria
 28° 04' 42" N 15° 25' 05" O

La Casa del Niño se encuentra en el cono sur de Las Palmas de Gran Canaria, en el paseo Blás Cabrera Felipe nº2, frente al "Centro deportivo de Gran Canaria - Martín Freire", entre dos barrios emblemáticos (Zárate al norte y el Lasso al sur) y el barrio marinero de San Cristobal cruzando la GC-1. El proyecto tiene la capacidad de reconocerse desde mucho lugares gracias a su torre de 30m de altura, erigiéndose como un hito que domina la entrada de la ciudad.

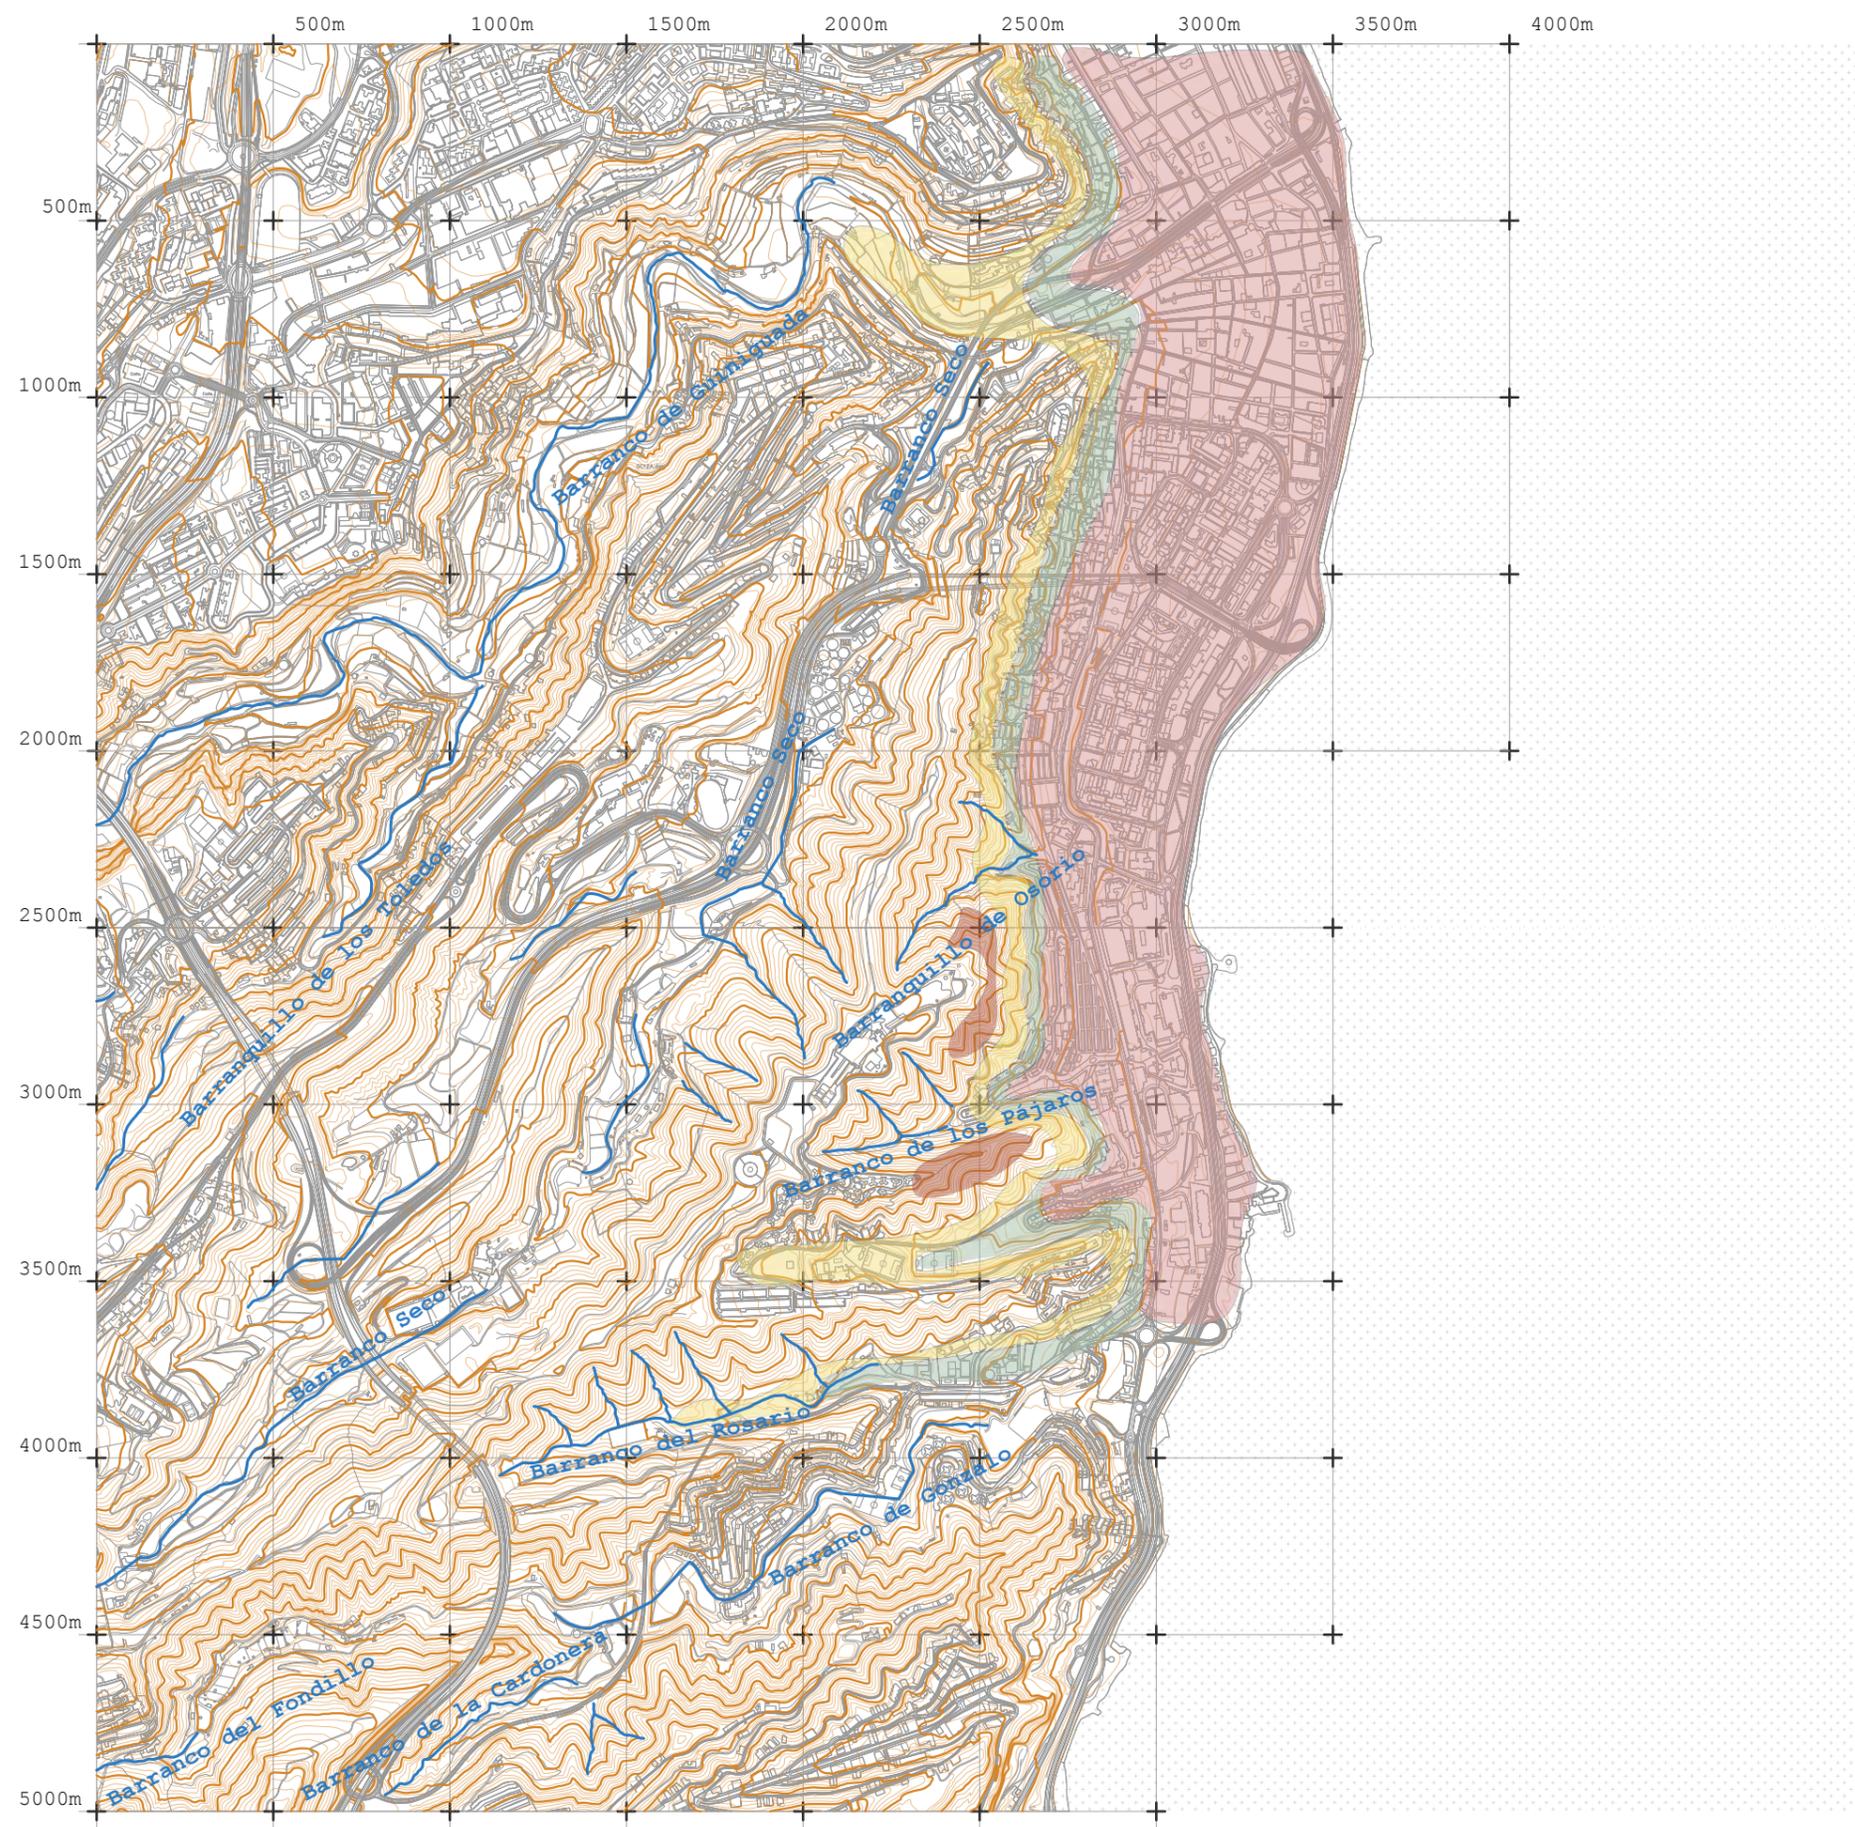
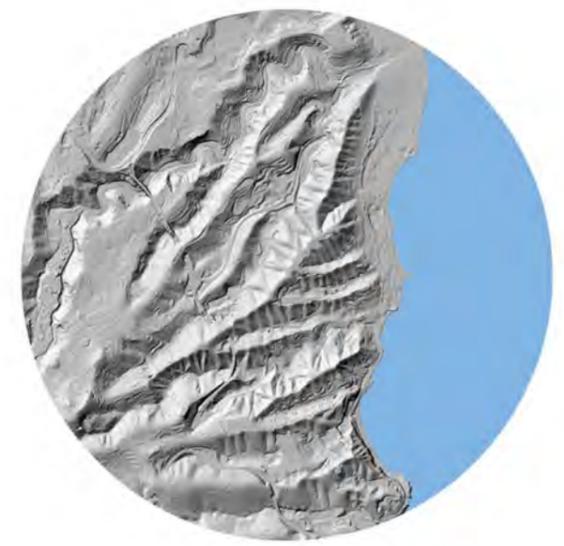
Modelo digital de sombras: Fuente Grafcan.

La Casa del Niño se encuentra a la cota +26 sobre el nivel del mar y a 300m de la línea del deslinde del dominio público marítimo terrestre. Geológicamente se sitúa sobre la Rasa Jandiense o comúnmente conocida como "Terraza baja de Las Palmas". Este depósito está formado por areniscas de color crema claro, con algas, caparzones y concreciones algales esféricas, soliendo tener, en su parte alta, un conglomerado de cantos básicos redondeados.

- Terraza baja de Las Palmas - Arenas de playa con cantos Calcarenitas
- Conglomerados y arenas continentales con intercalaciones de niveles detríticos
- Facies de conglomerados y arenas marinas
- Brecha volcánica Roque Nublo Facies deslizadas
- Curvas de nivel c. 25m
- Curvas de nivel c. 5m
- Escorrentías

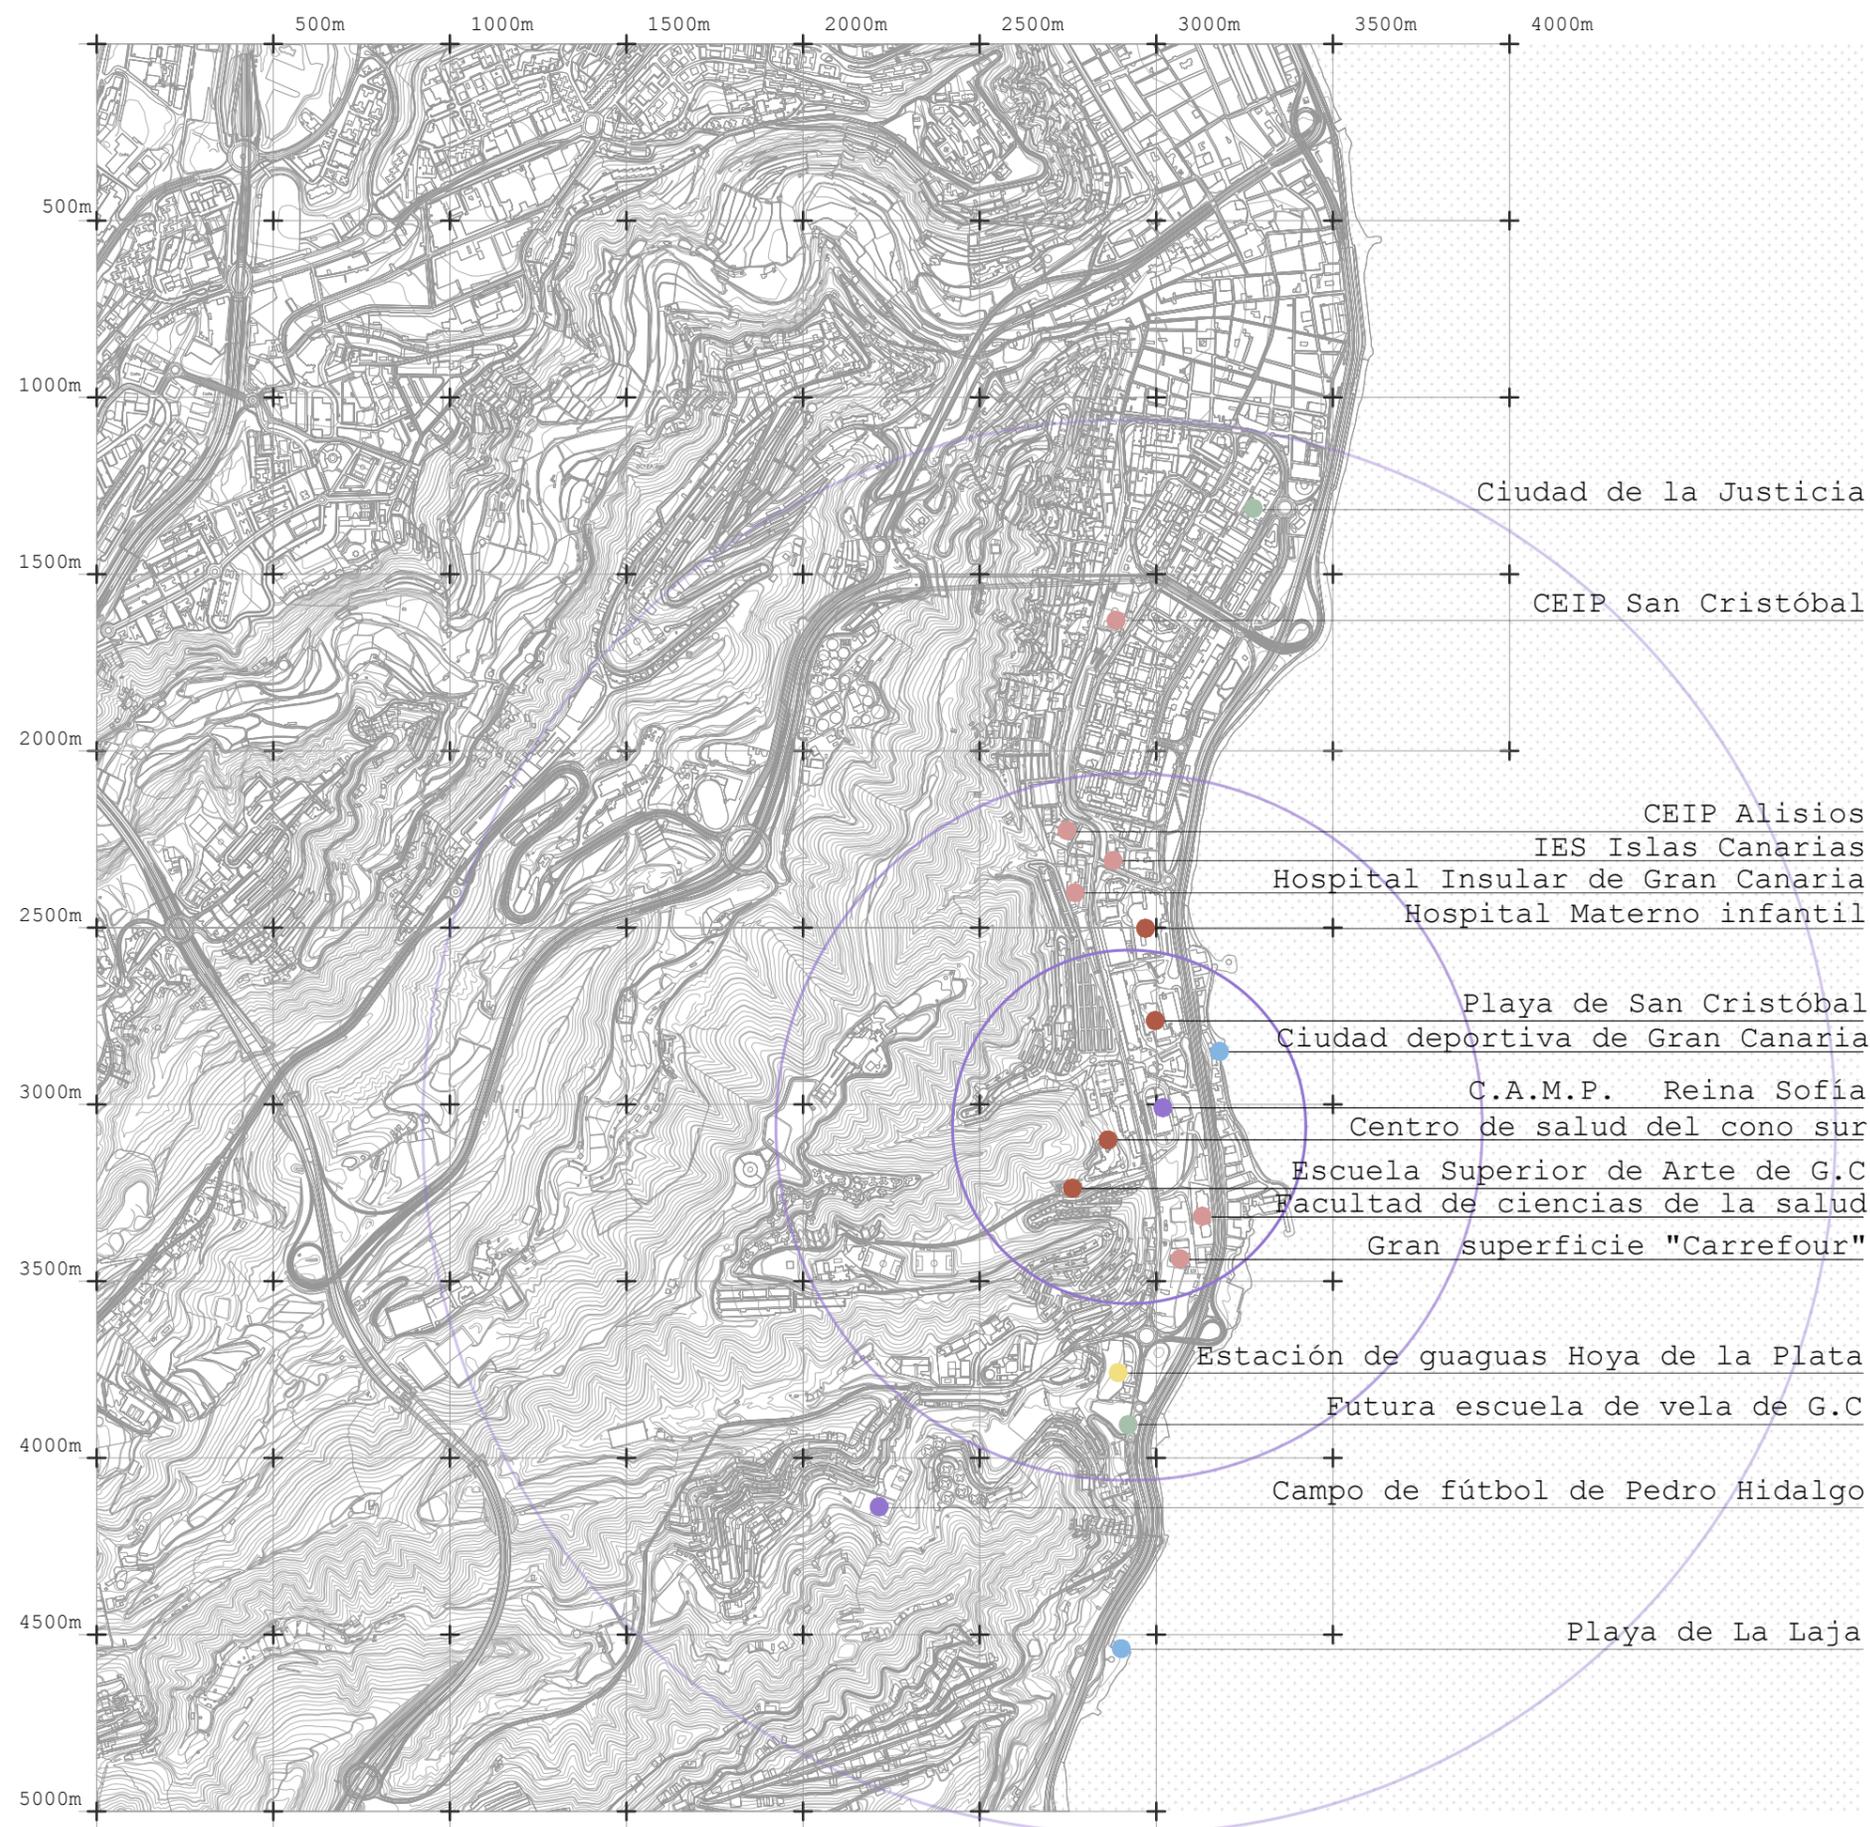
El cono sur de Las Palmas de Gran Canaria está dotado de múltiples equipamientos, como son el Hospital Insular de Gran Canaria y el Materno Infantil, la Ciudad de la Justicia, la Ciudad Deportiva de Gran Canaria y la Escuela Superior de Arte de Gran Canaria. Todos estos equipamientos se encuentran aproximadamente a 1 km de distancia del proyecto, pudiendo acceder a ellos en menos de 10 min a pie.

- Sanitario
 - Educativo
 - Deportivo
 - Comercial
 - Equipamientos
 - Playas
-
- Radio 500m = 6 min a pie
 - Radio 1.000m = 12 min a pie
 - Radio 2.000m = 24 min a pie

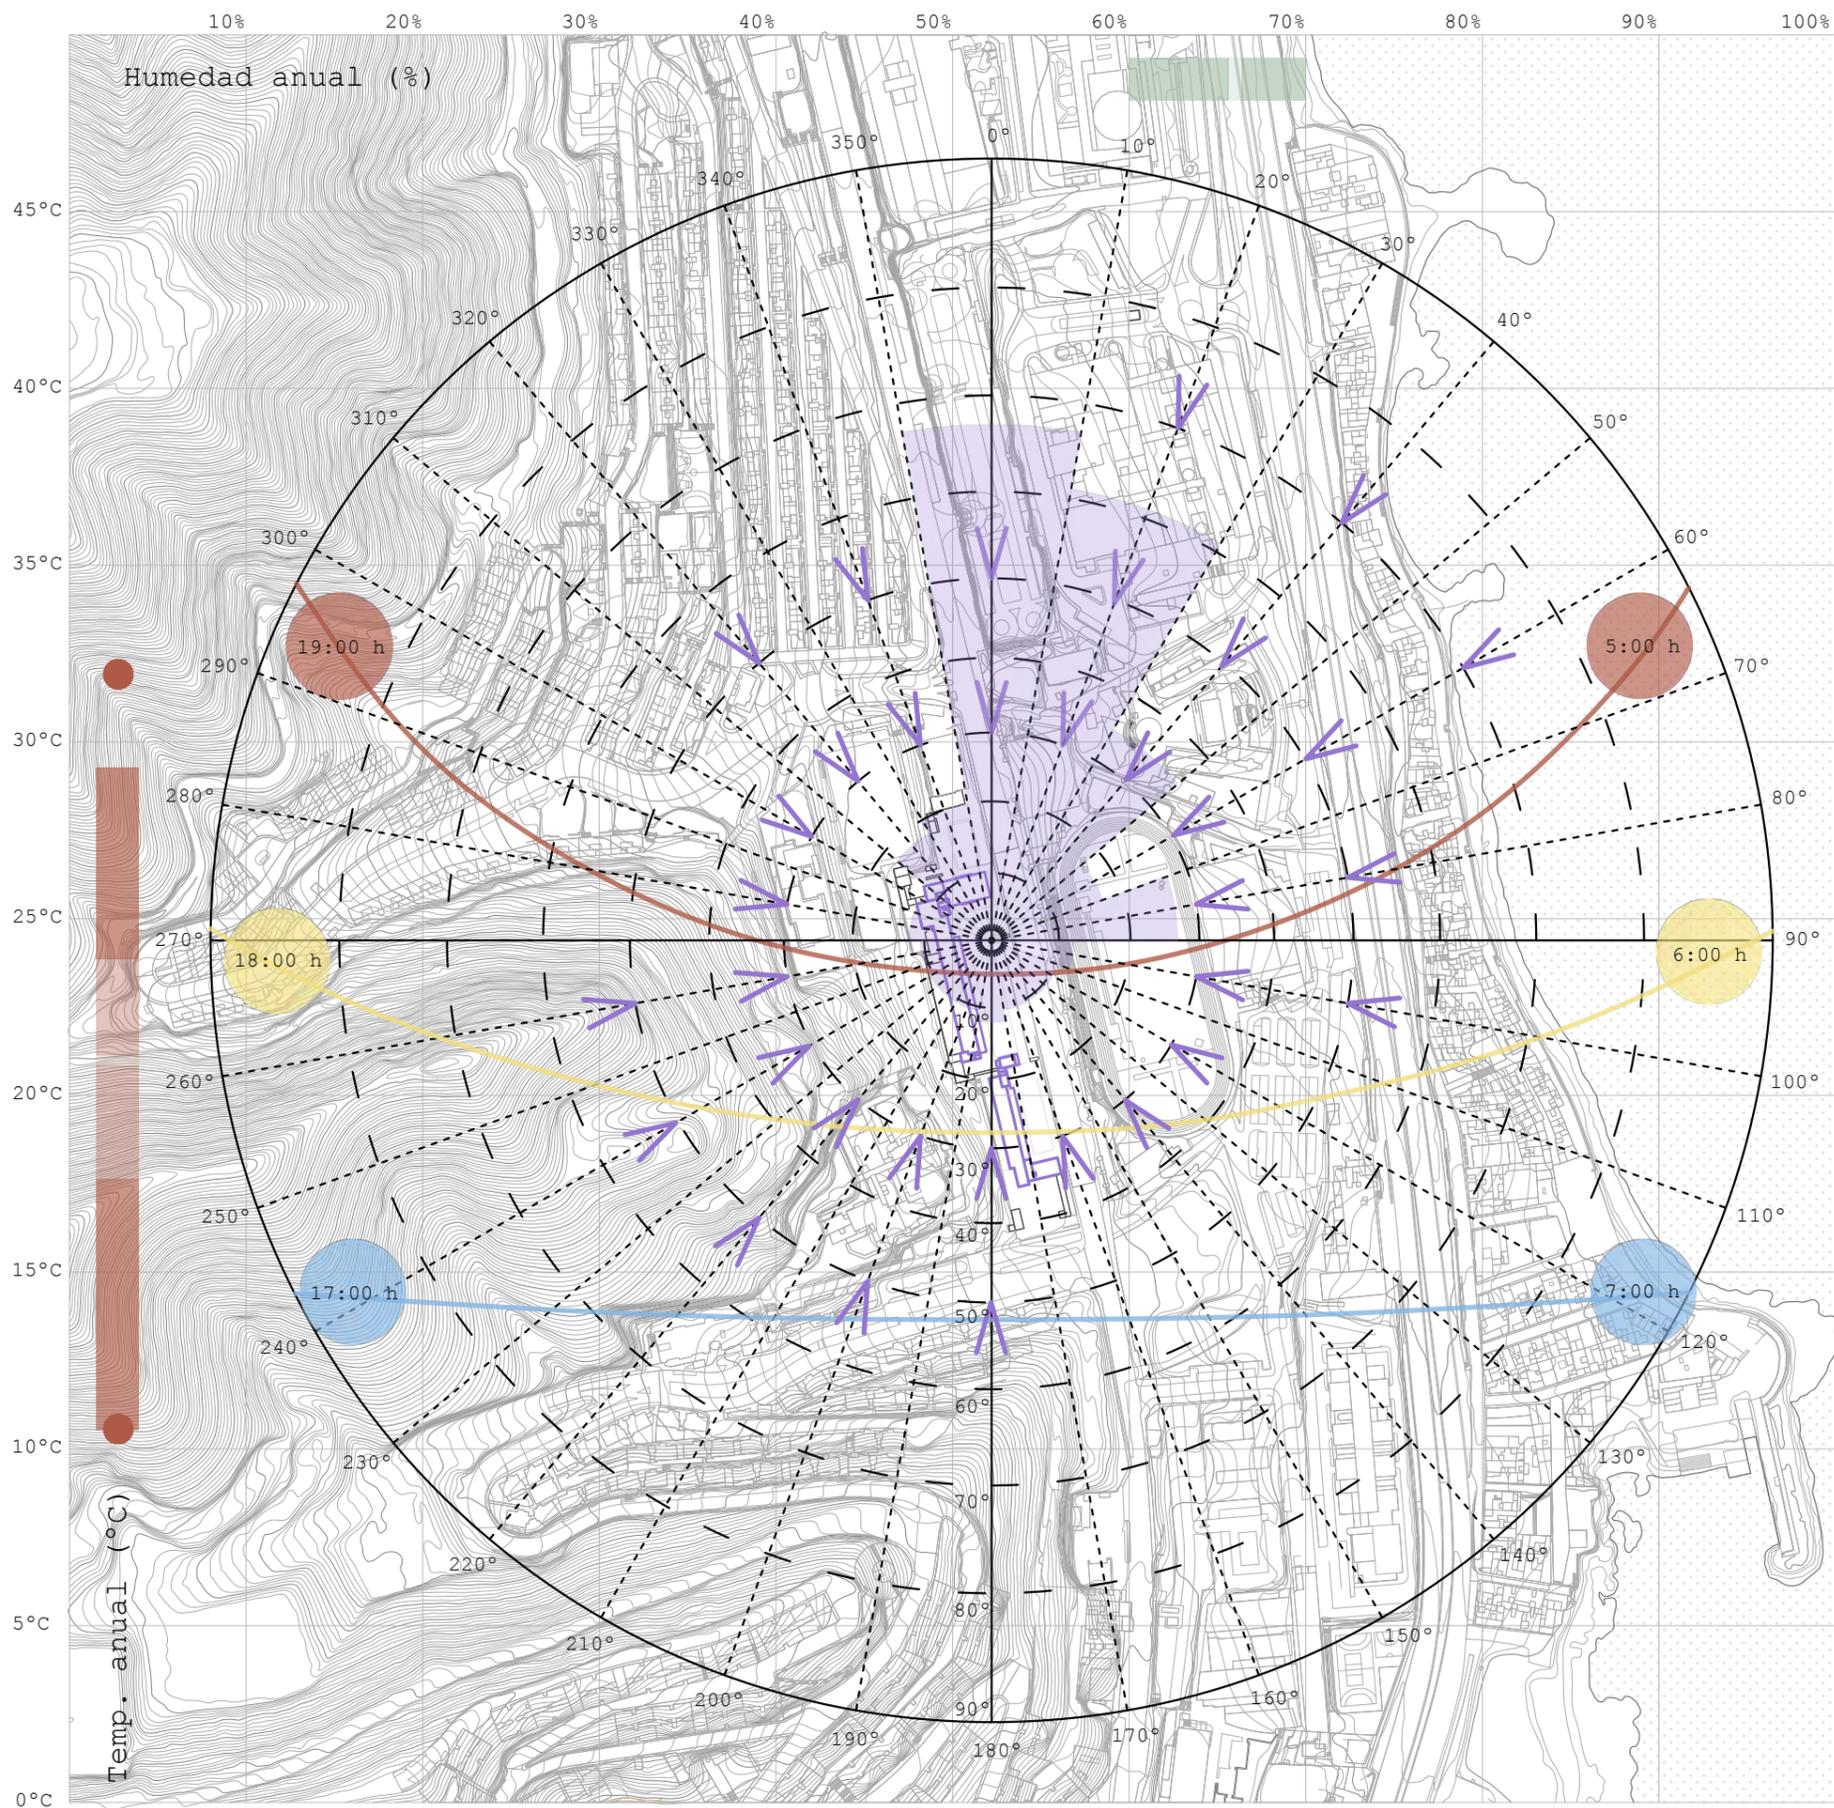
Los datos climatológicos de Las Palmas de Gran Canaria resultan favorables para la futura propuesta, teniendo unas temperaturas medias mensuales que oscilan entre los 18-24° y una humedad relativa que varía entre el 60 - 70% con una media de 66%.

De media, los días de lluvia son dos por mes y, por contra, los días completamente despejados llegan a seis.

La dirección dominante del viento es de NNE por la incidencia de los alisios, dejando una brisa permanente que ayuda a mantener el confort térmico.

La irradiación solar es considerablemente alta, con unas 2.680 horas/año (60% del total teórico), con una media de 8 horas diarias.

- Temperatura max y min
- Temperaturas medias max y min
- Temperaturas medias de las medias
- Temperatura media
- Humedad medias max y min
- Humedad media
- Solsticio de verano 21 junio
- Equinoccios 21 de marzo - 21 de sept
- Solsticio de invierno 21 diciembre
- Velocidad del viento 0,5-4 m/s
- ➤ Velocidad del viento 4-10 m/s
- ➤ ➤ Velocidad del viento 10-25 m/s
- ▲ 20-30
- ▲ 10-20
- ▲ 0-10
- ▲ Frecuencia anual de viento (%)

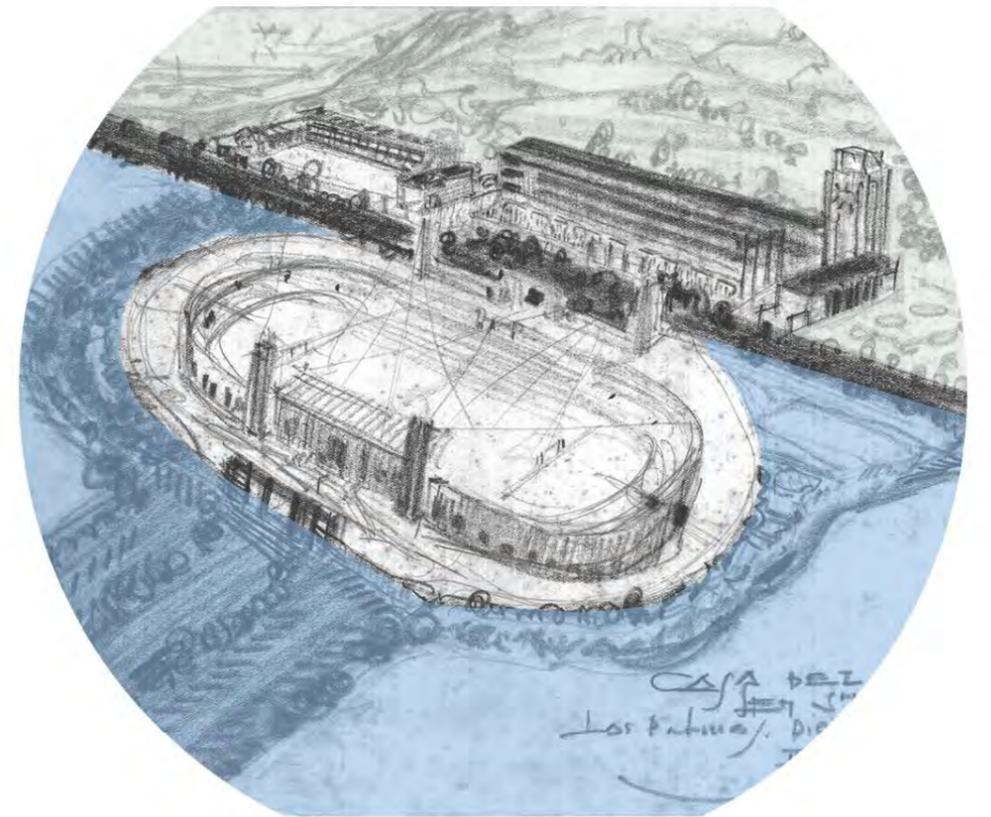
Croquis del conjunto con el estadio deportivo

Atendiendo a los primeros croquis del proyecto, podemos ver como Miguel Martín tenía una concepción clara de lo que resultaría la obra finalizada, buscando una estrecha relación con el entorno, los cauces de los barrancos y el barrio marinero de San Cristobal. Además podemos apreciar esa voluntad de dejar la planta baja libre sobre pilotis, que en última instancia no se vio reflejada en el proyecto. Finalmente cabe destacar el proceso de diseño de la torre trabajada en paralelo con la de La Casa del Marino".

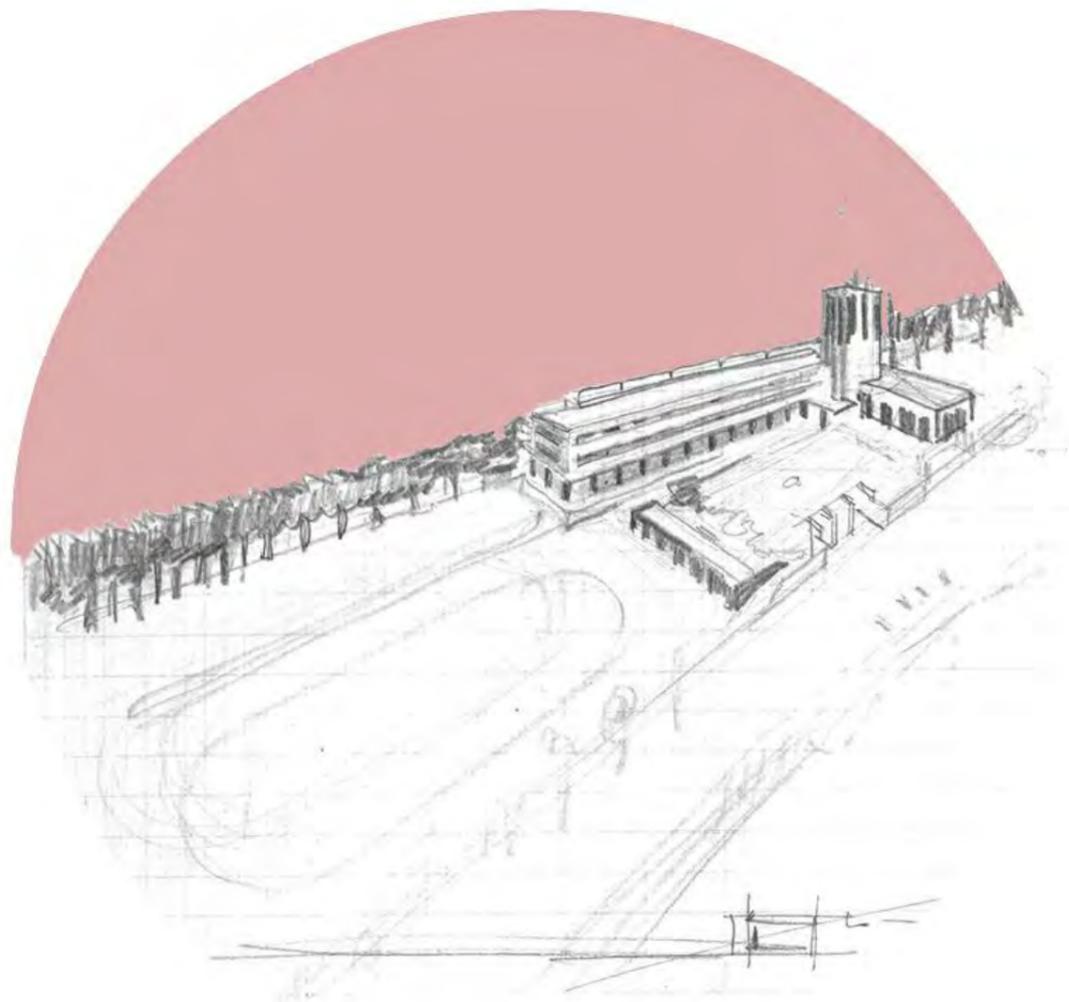
Croquis del bloque principal sobre pilotis

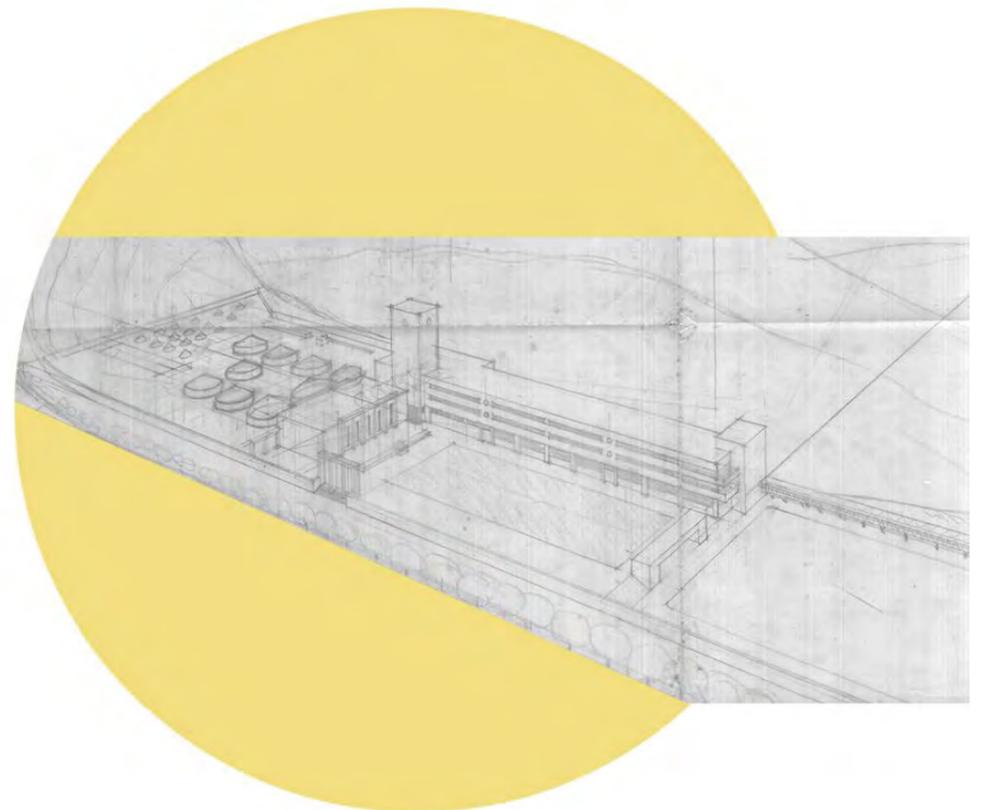
Axonometría de un bloque con un campamento permanente

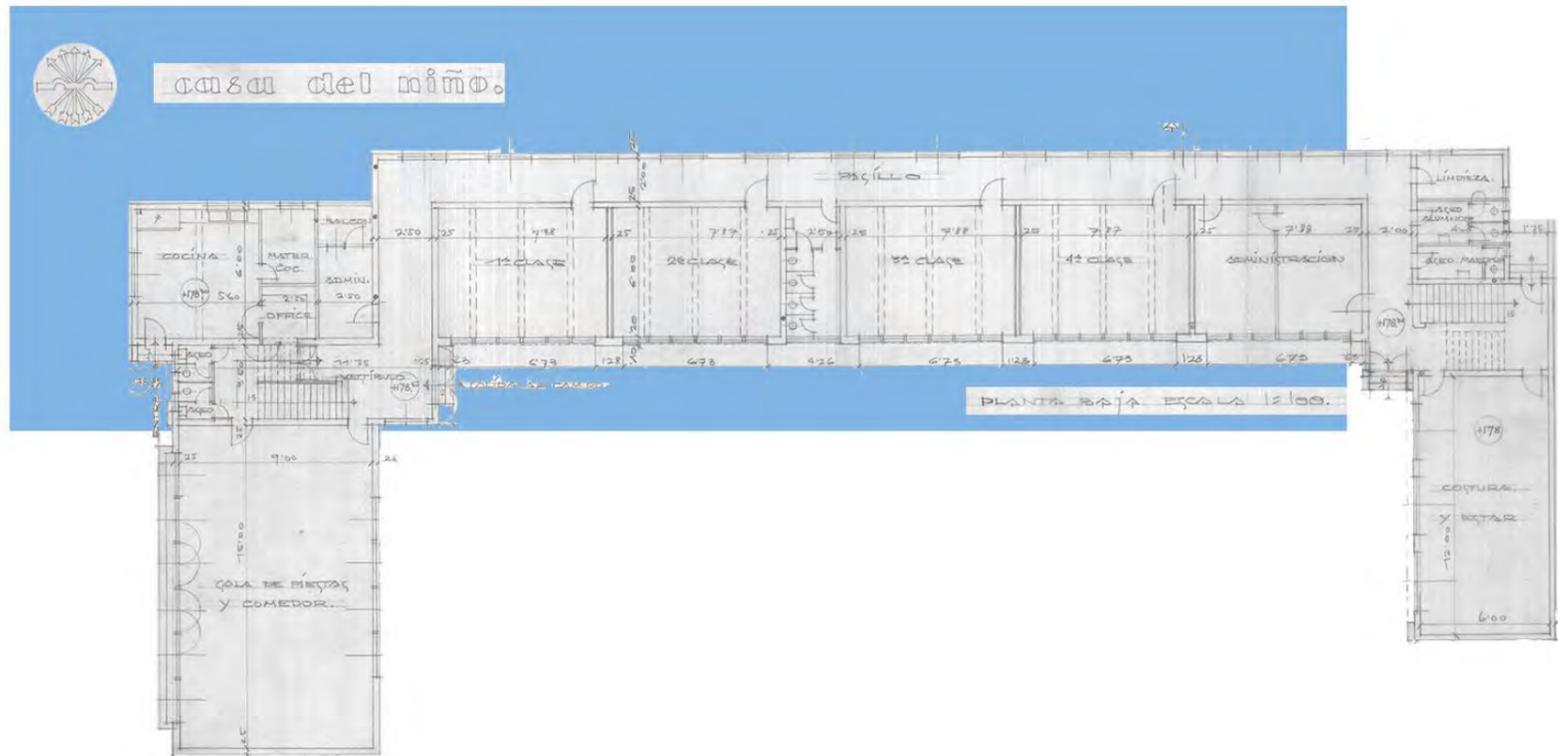
Planta baja del módulo sur

Las corrientes arquitectónicas de la época se hacen notar en la organización del edificio; el considerable aumento de huecos de las ventanas, la poca ornamentación y la funcionalidad de las plantas, entre otras, son pautas características del Movimiento Moderno. En ambos testeros se encuentran las conexiones verticales y los espacios comunes (cocinas, lavanderías, etc.), unidos a través de un largo pasillo que sirve a aulas, dormitorios y baños, siendo estas la zonas más íntimas. Estas plantas nos dan una aproximación a la estructura de vigas y pilares de hormigón armado.

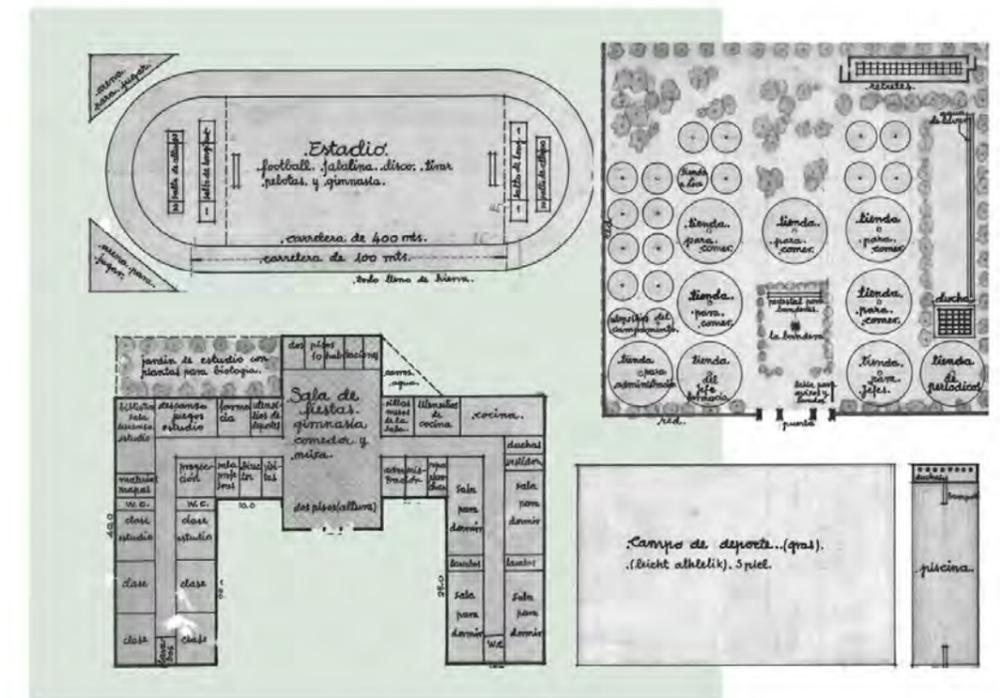
Esquema primero del programa de necesidades

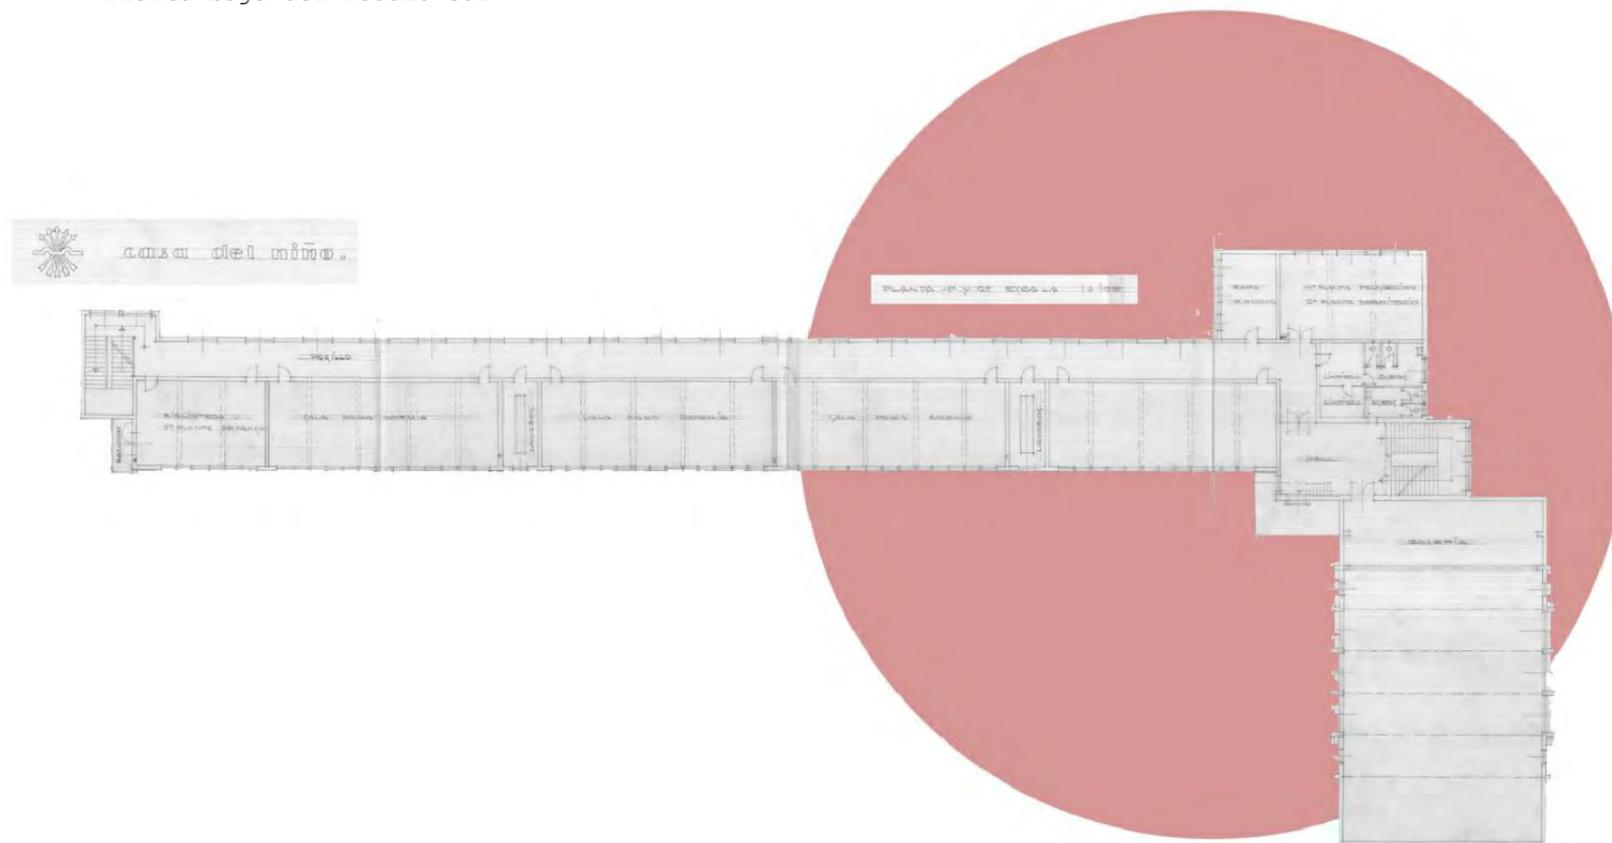
Planta tipo original del módulo norte

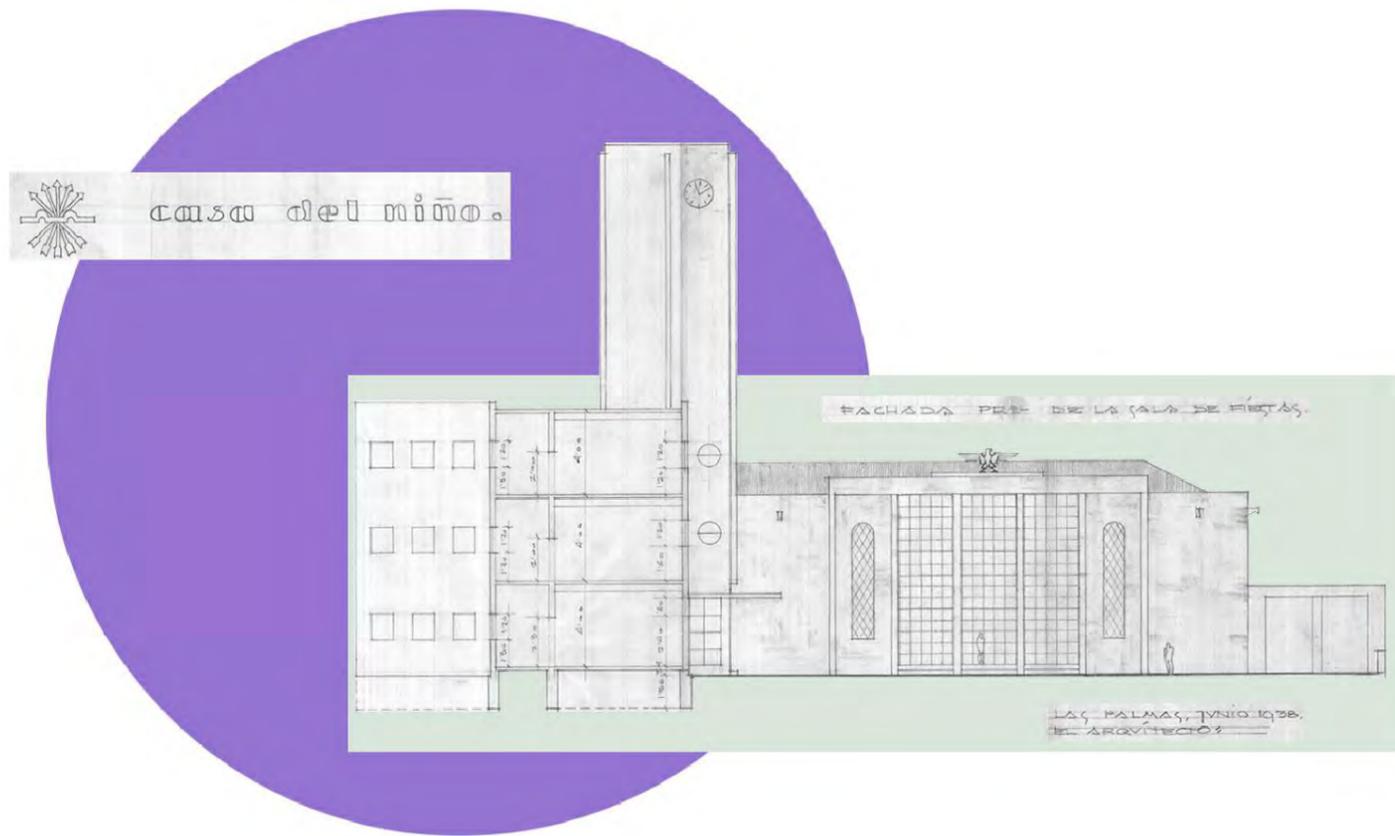
Sección proyecto original, módulo norte

El Movimiento Moderno sigue presente en cuanto a la configuración de los alzados y secciones, principalmente en el uso de grandes huecos horizontales, junto con la emergencia de la torre como único elemento vertical. Sin embargo, se puede apreciar el cambio de corriente en acciones posteriores como la sala polivalente del módulo norte, de estilo monumental e inspiración clásica.
