"La Casa del Niño de la **Mujer**"

Escuela de Arquitectura de Las Palmas de Gran Canaria
PFC 2020|2021 Convocatoria prórroga noviembre 2021

Seminario Arquitectura y Espacio Contemporáneo:
 Bordes, límites y fronteras

Autora Marta Criado Galarza

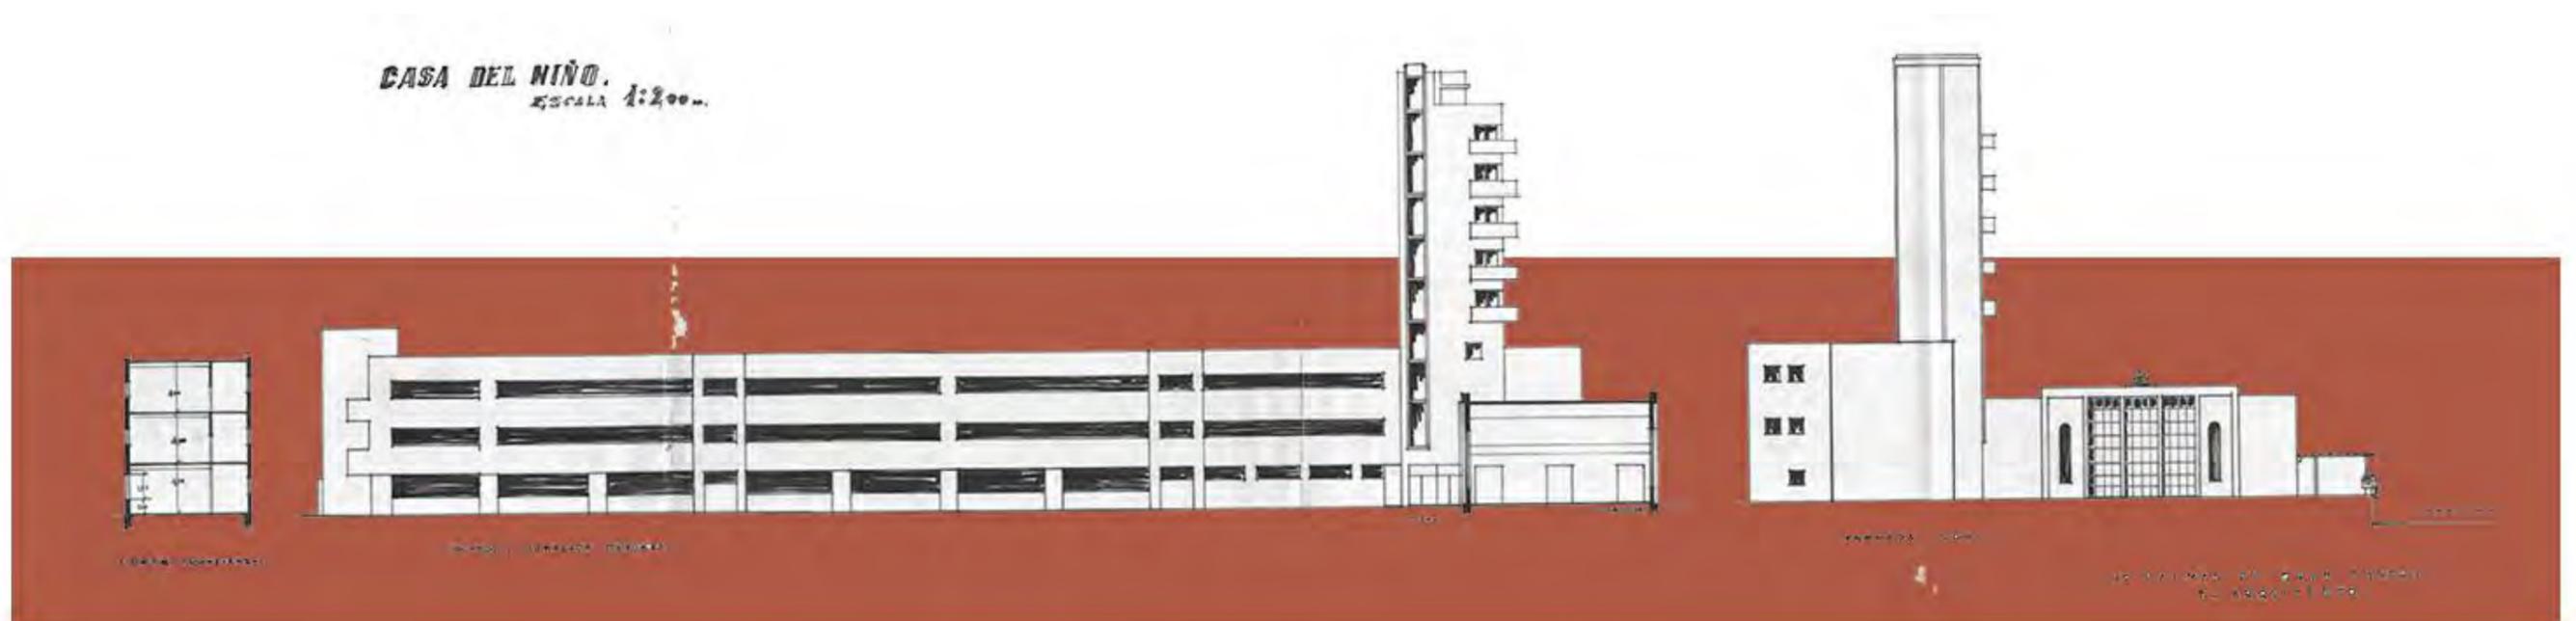
El Movimiento Moderno sigue presente en cuanto a la configuración de los alzados y secciones, principalmente en el uso de grandes huecos horizontales, junto con la emergencia de la torre como único elemento vertical. Sin embargo, se puede apreciar el cambio de corriente en acciones posteriores como la sala polivalente del módulo norte, de estilo monumental e inspiración clásica.

Alzados del proyecto original, módulo norte, alzado este y sur

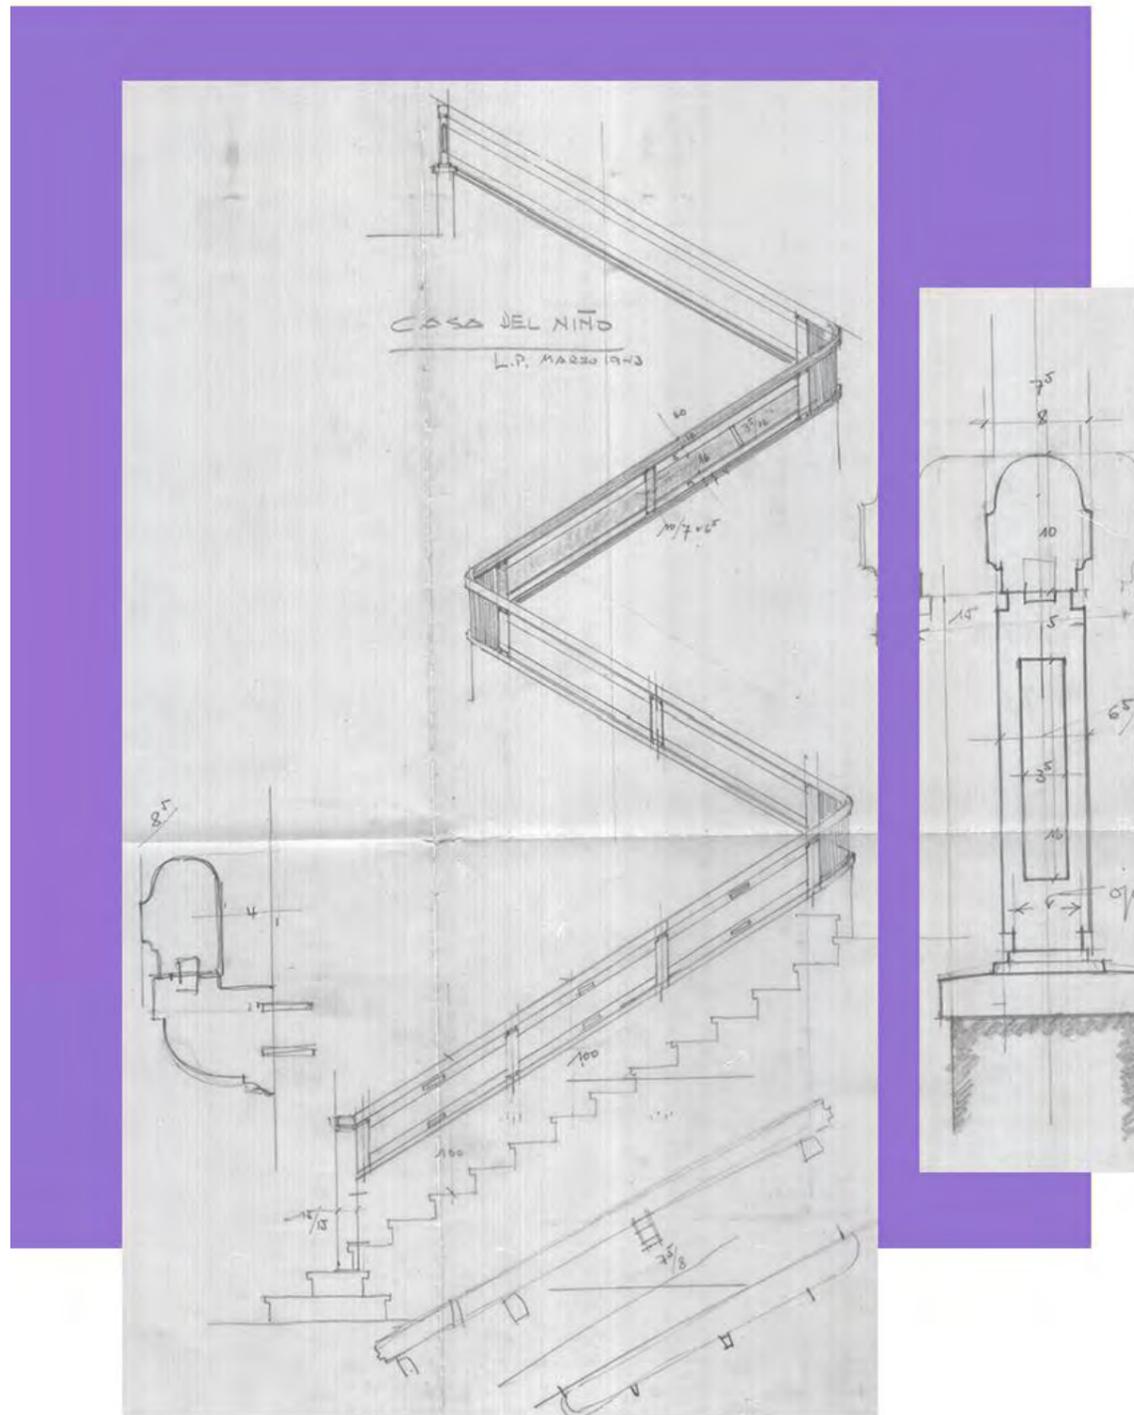
Detalle barandilla de escalera

Los detalles nos dan una idea de la meticulosidad del proyecto que se confirma en la visita que realizamos a la obra. Ya desde los croquis y los planos se puede apreciar el control de la obra por parte de Miguel Martín, reflejado en la calidad de las carpinterías, los pavimentos, etc. Tanto el aparejo como el sistema de losas hidráulicas de diferentes colores, varían en dimensión según el sector, siendo en zonas comunes 3 veces más grandes que en las zonas íntimas. Las barandillas de las escaleras realizadas en madera maciza saltan a la vista por la complejidad del detalle de la curva, adaptándose, además, a la escala de los niños que iban a habitar el edificio.

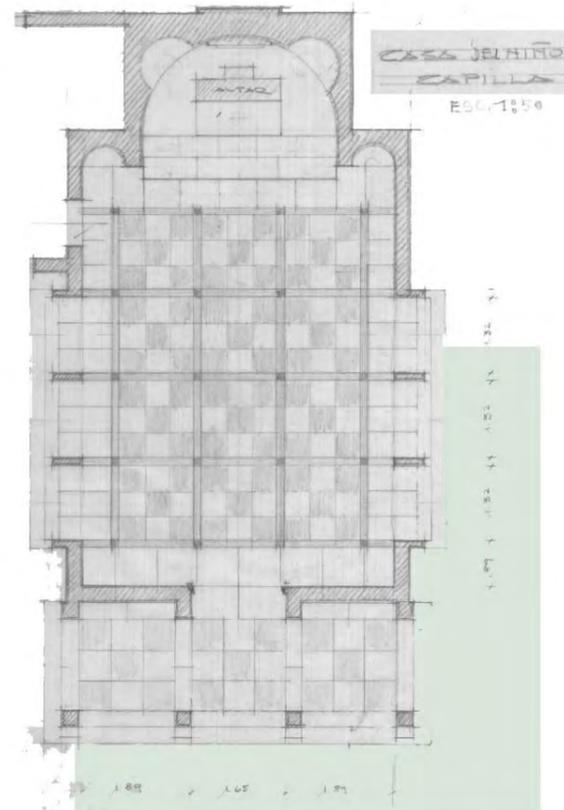
Detalle pavimento de la capilla

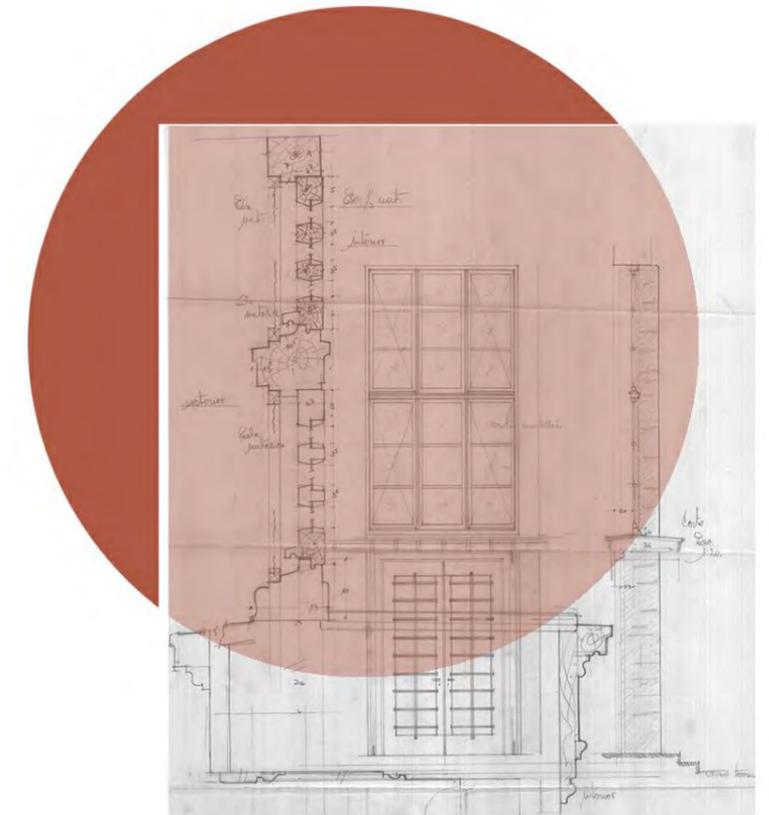
Detalle puerta de sala polivalente del pabellón norte

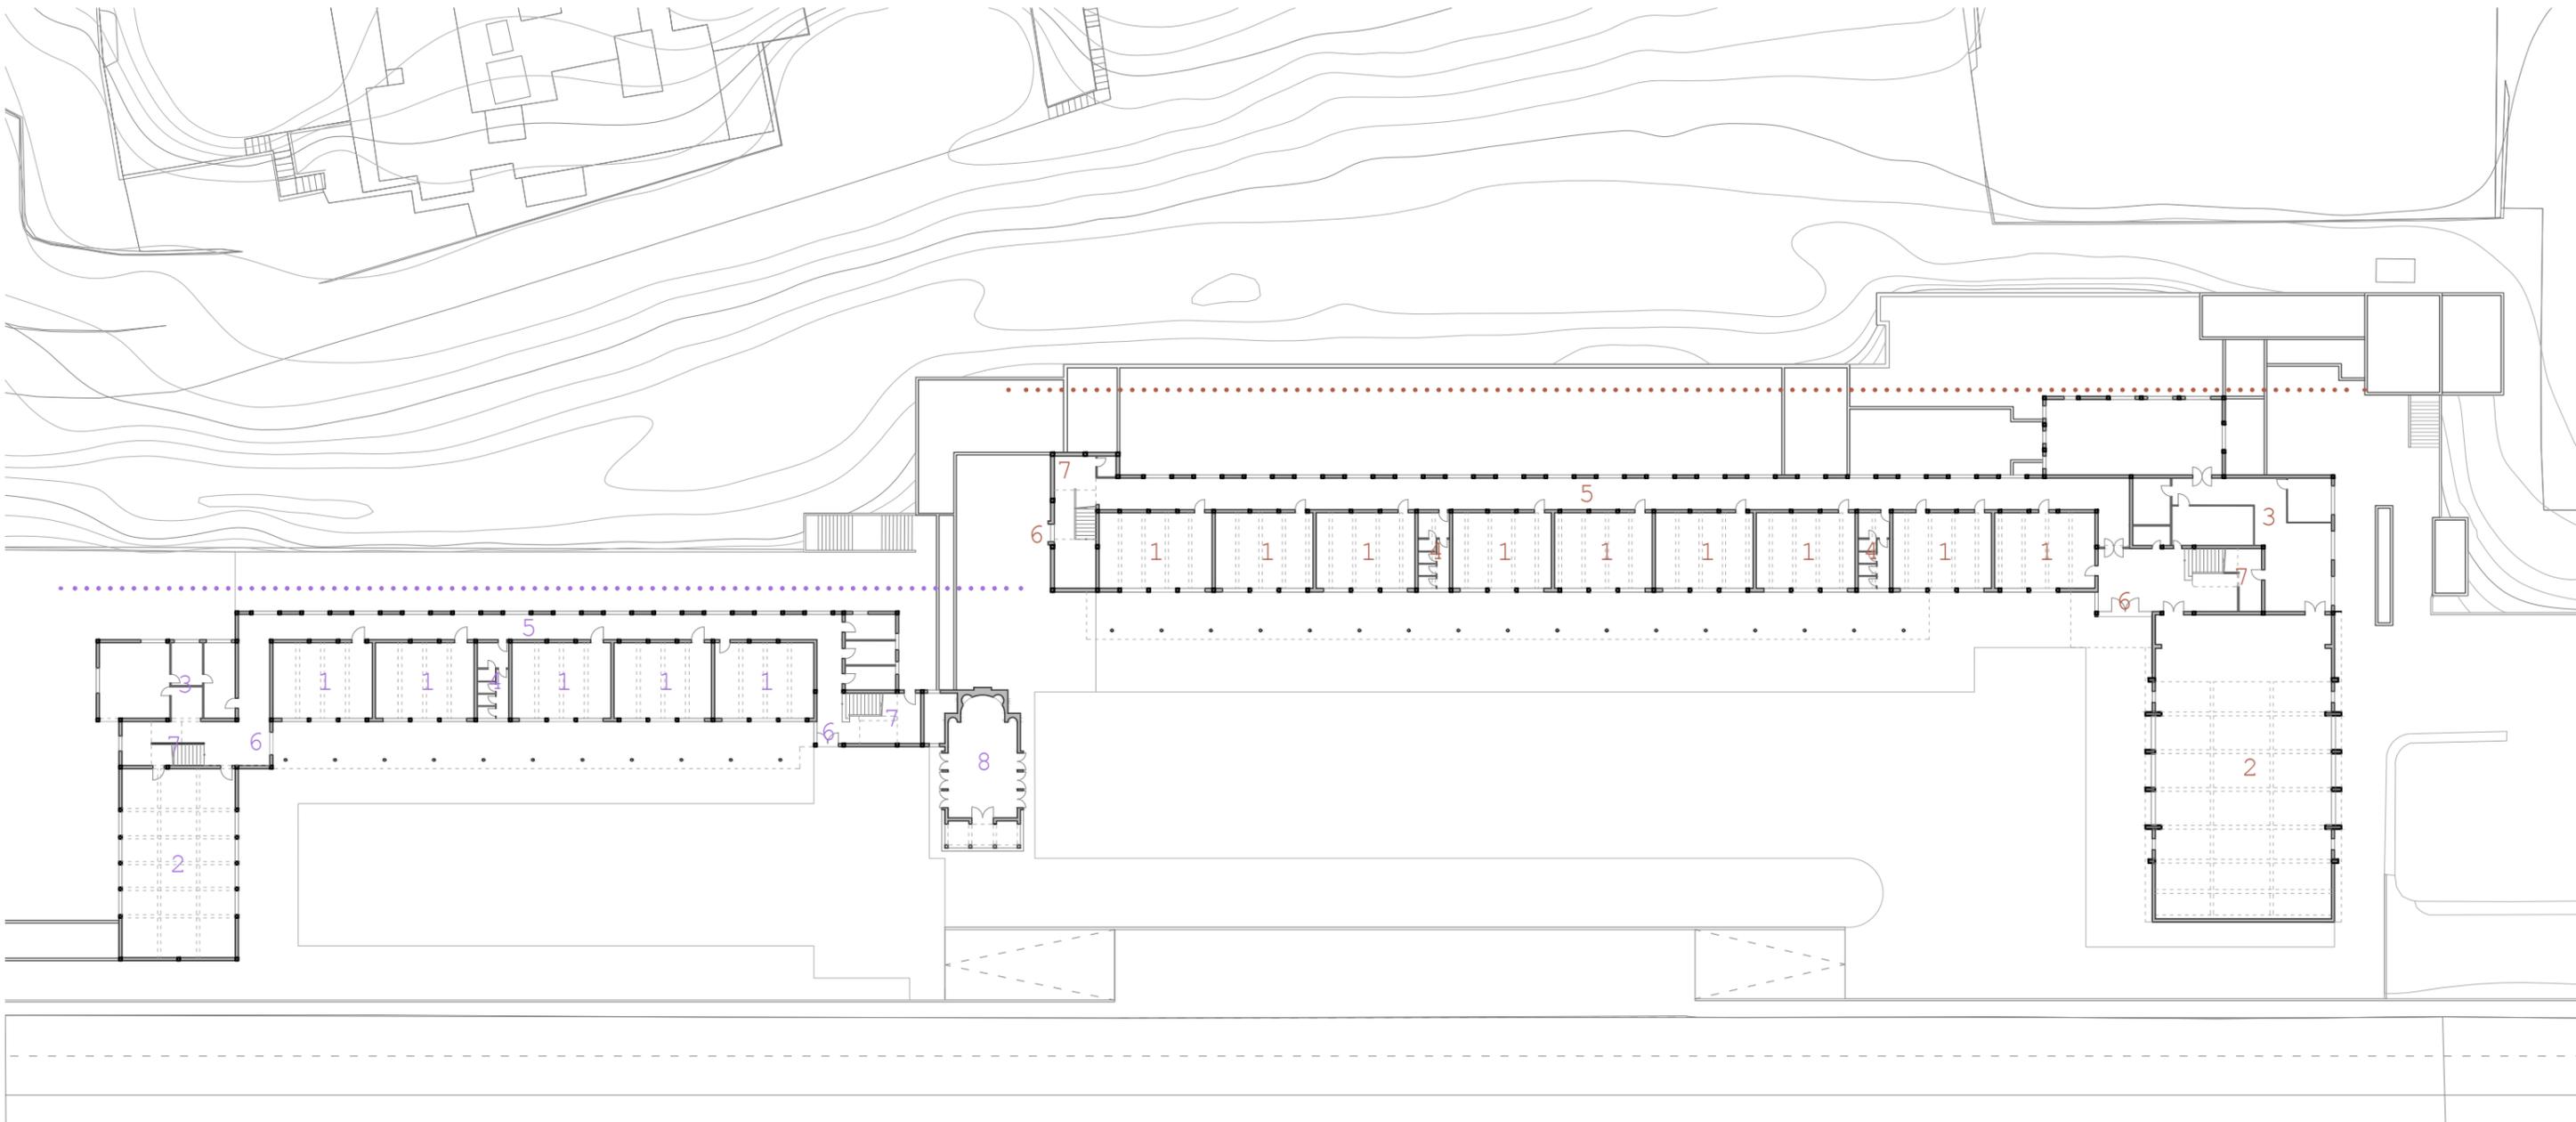
Planta baja

Pabellón sur

- 1. Aulas
- 2. Sala polivalente
- 3. Cocina
- 4. Baños
- 5. Corredor
- 6. Acceso
- 7. Escalera
- 8. Capilla

Pabellón norte

- 1. Aulas
- 2. Sala polivalente
- 3. Cocina
- 4. Baños
- 5. Corredor
- 6. Acceso
- 7. Escalera

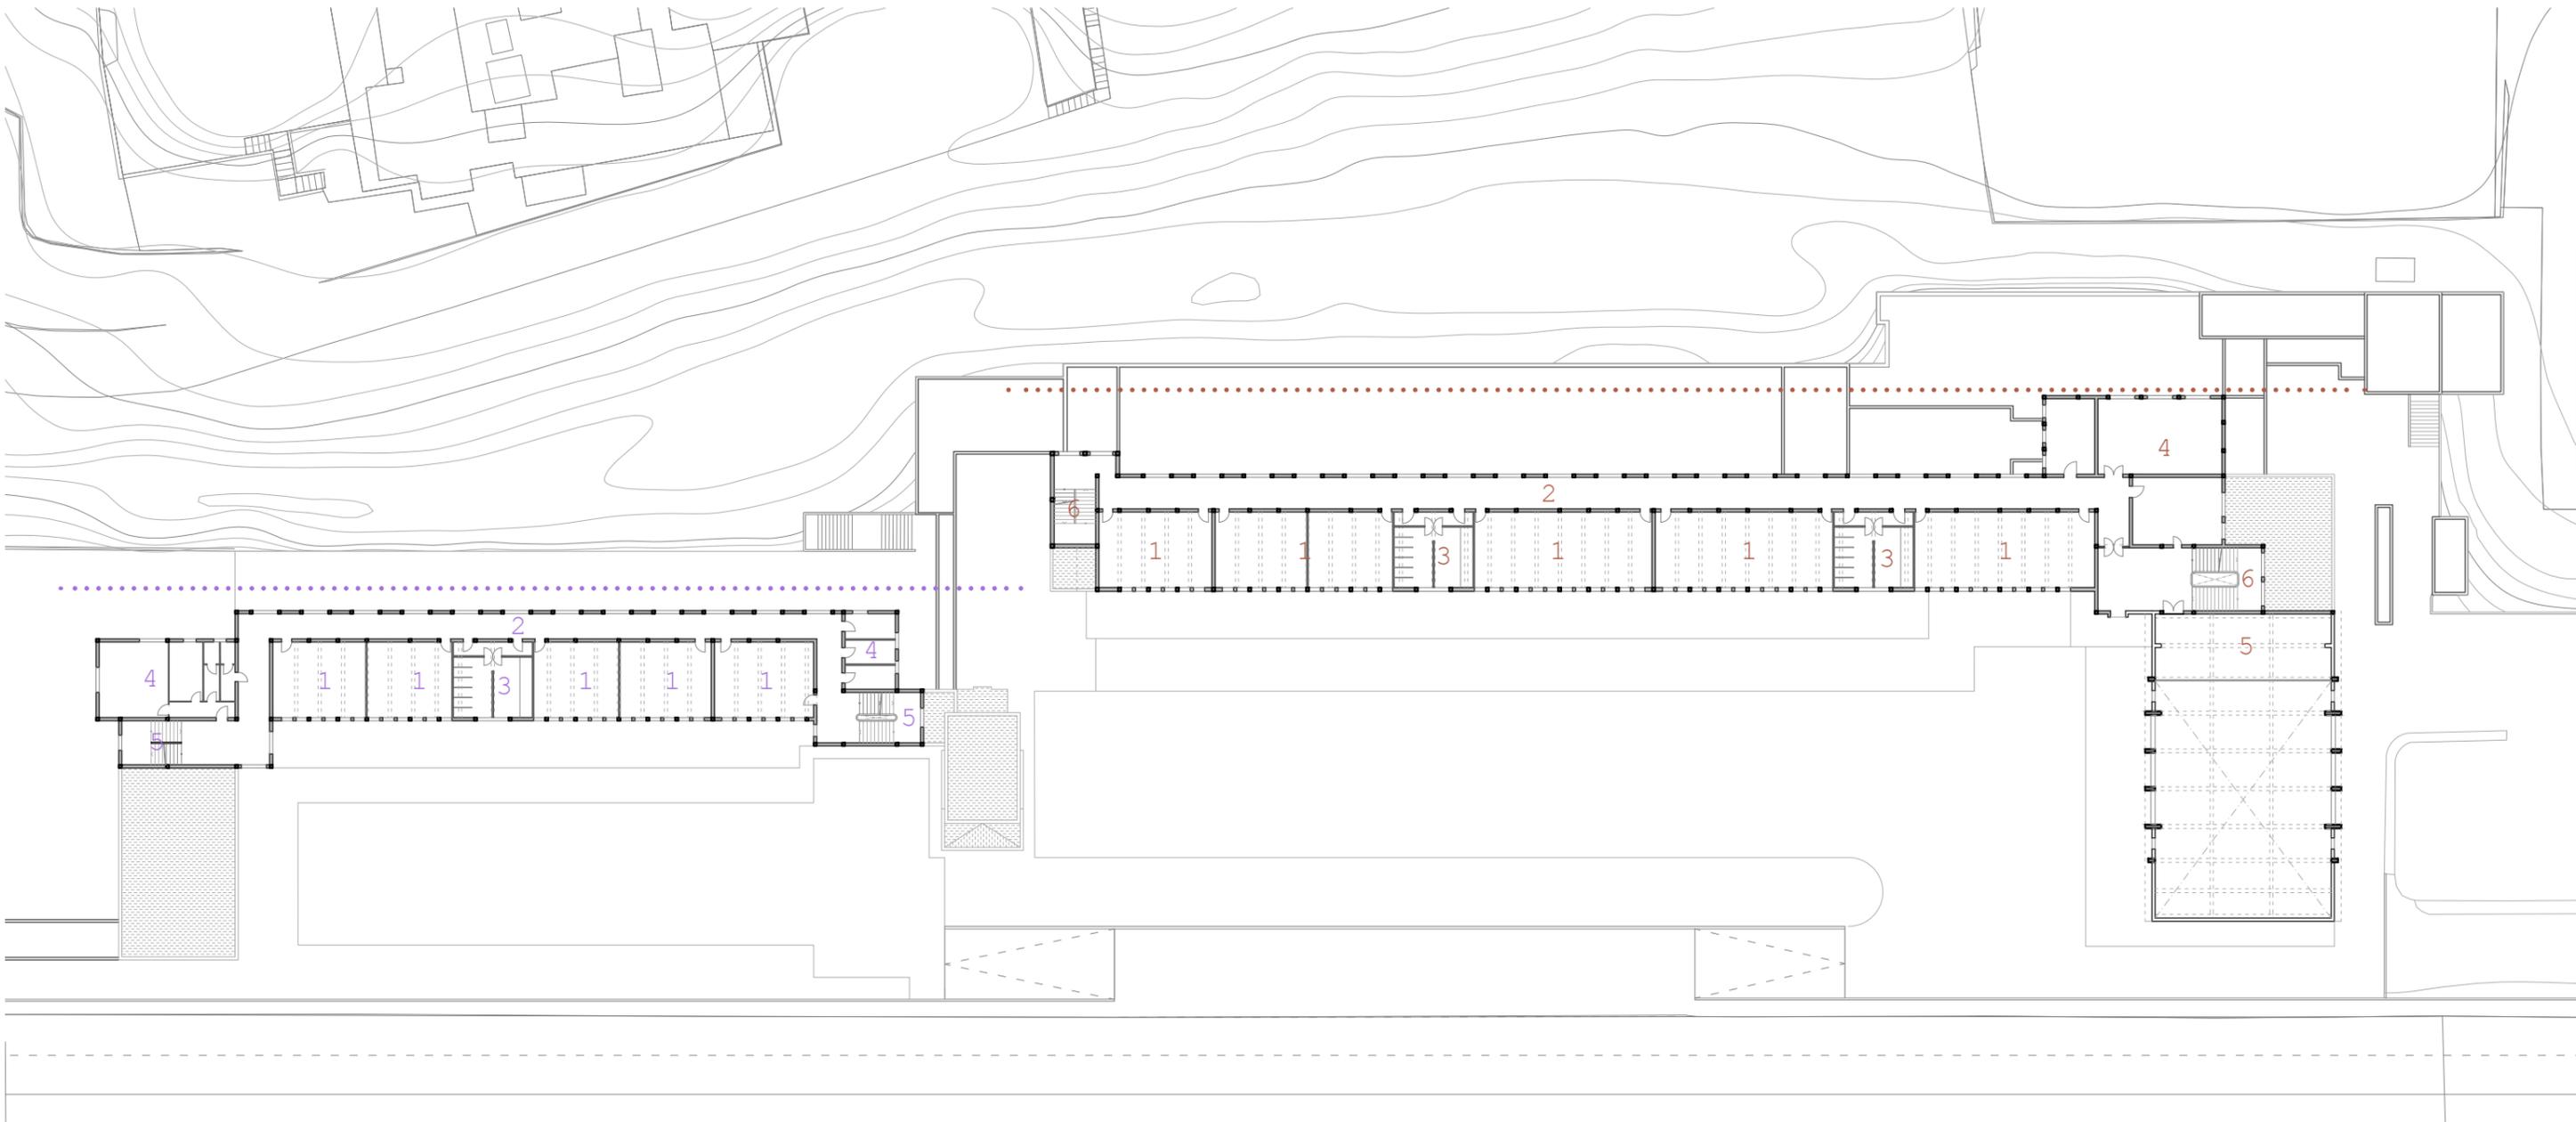
Planta 1ª y 2ª

Pabellón sur

- 1. Dormitorios
- 2. Corredor
- 3. Baños
- 4. Almacenes
- 5. Escaleras

Pabellón norte

- 1. Dormitorios
- 2. Corredor
- 3. Baño
- 4. Almacenes
- 5. Attillo sala polivalente
- 6. Escalera

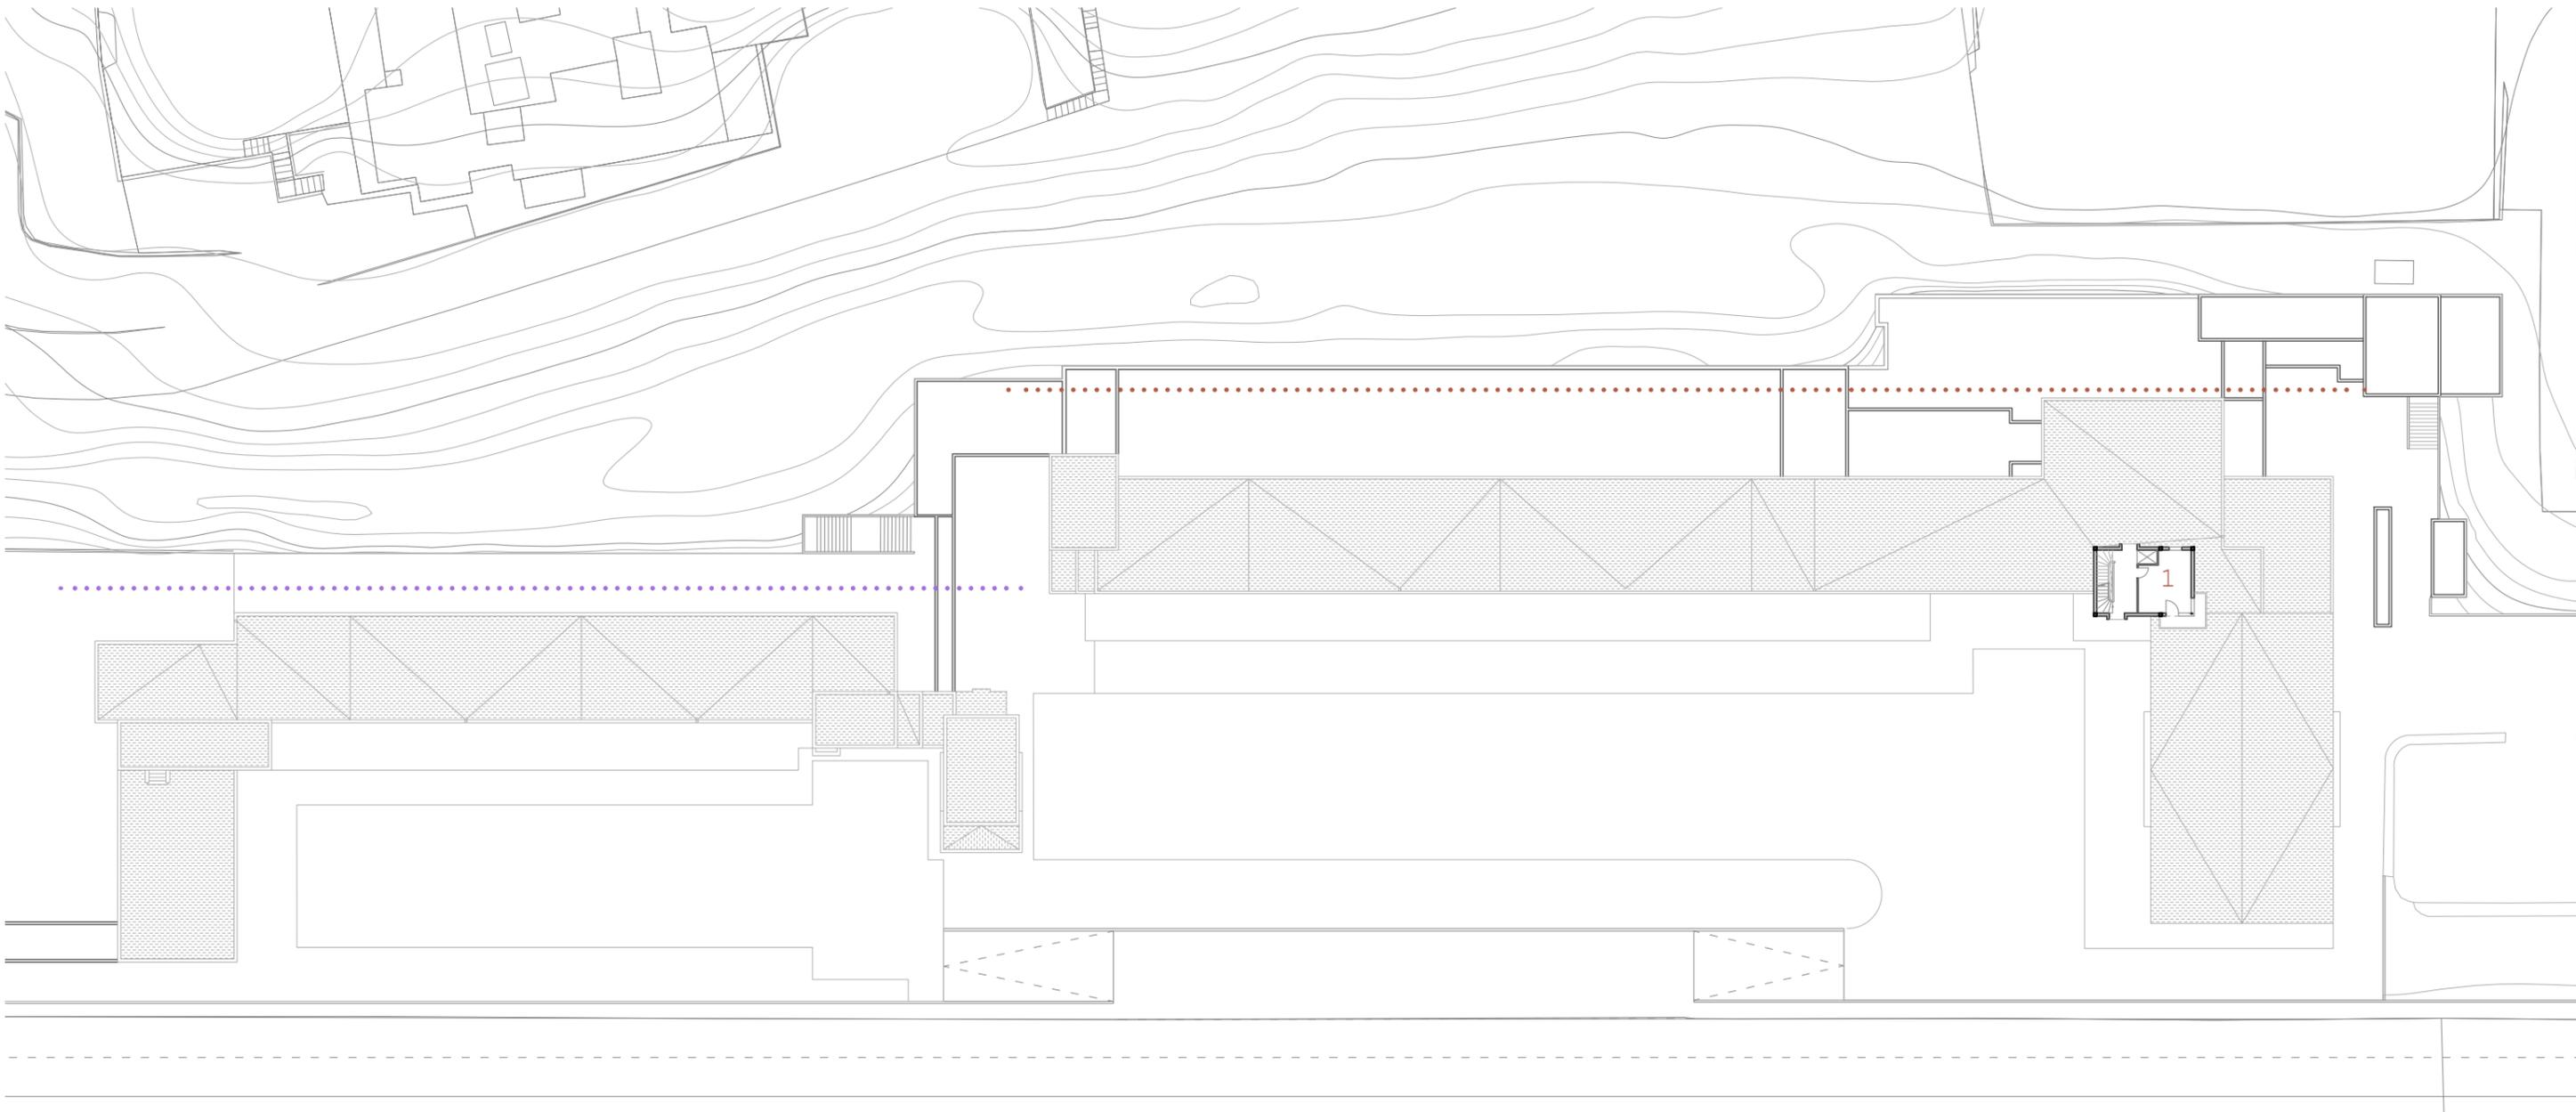
Planta 3ª

Pabellón sur

Pabellón norte

1. Dormitorio

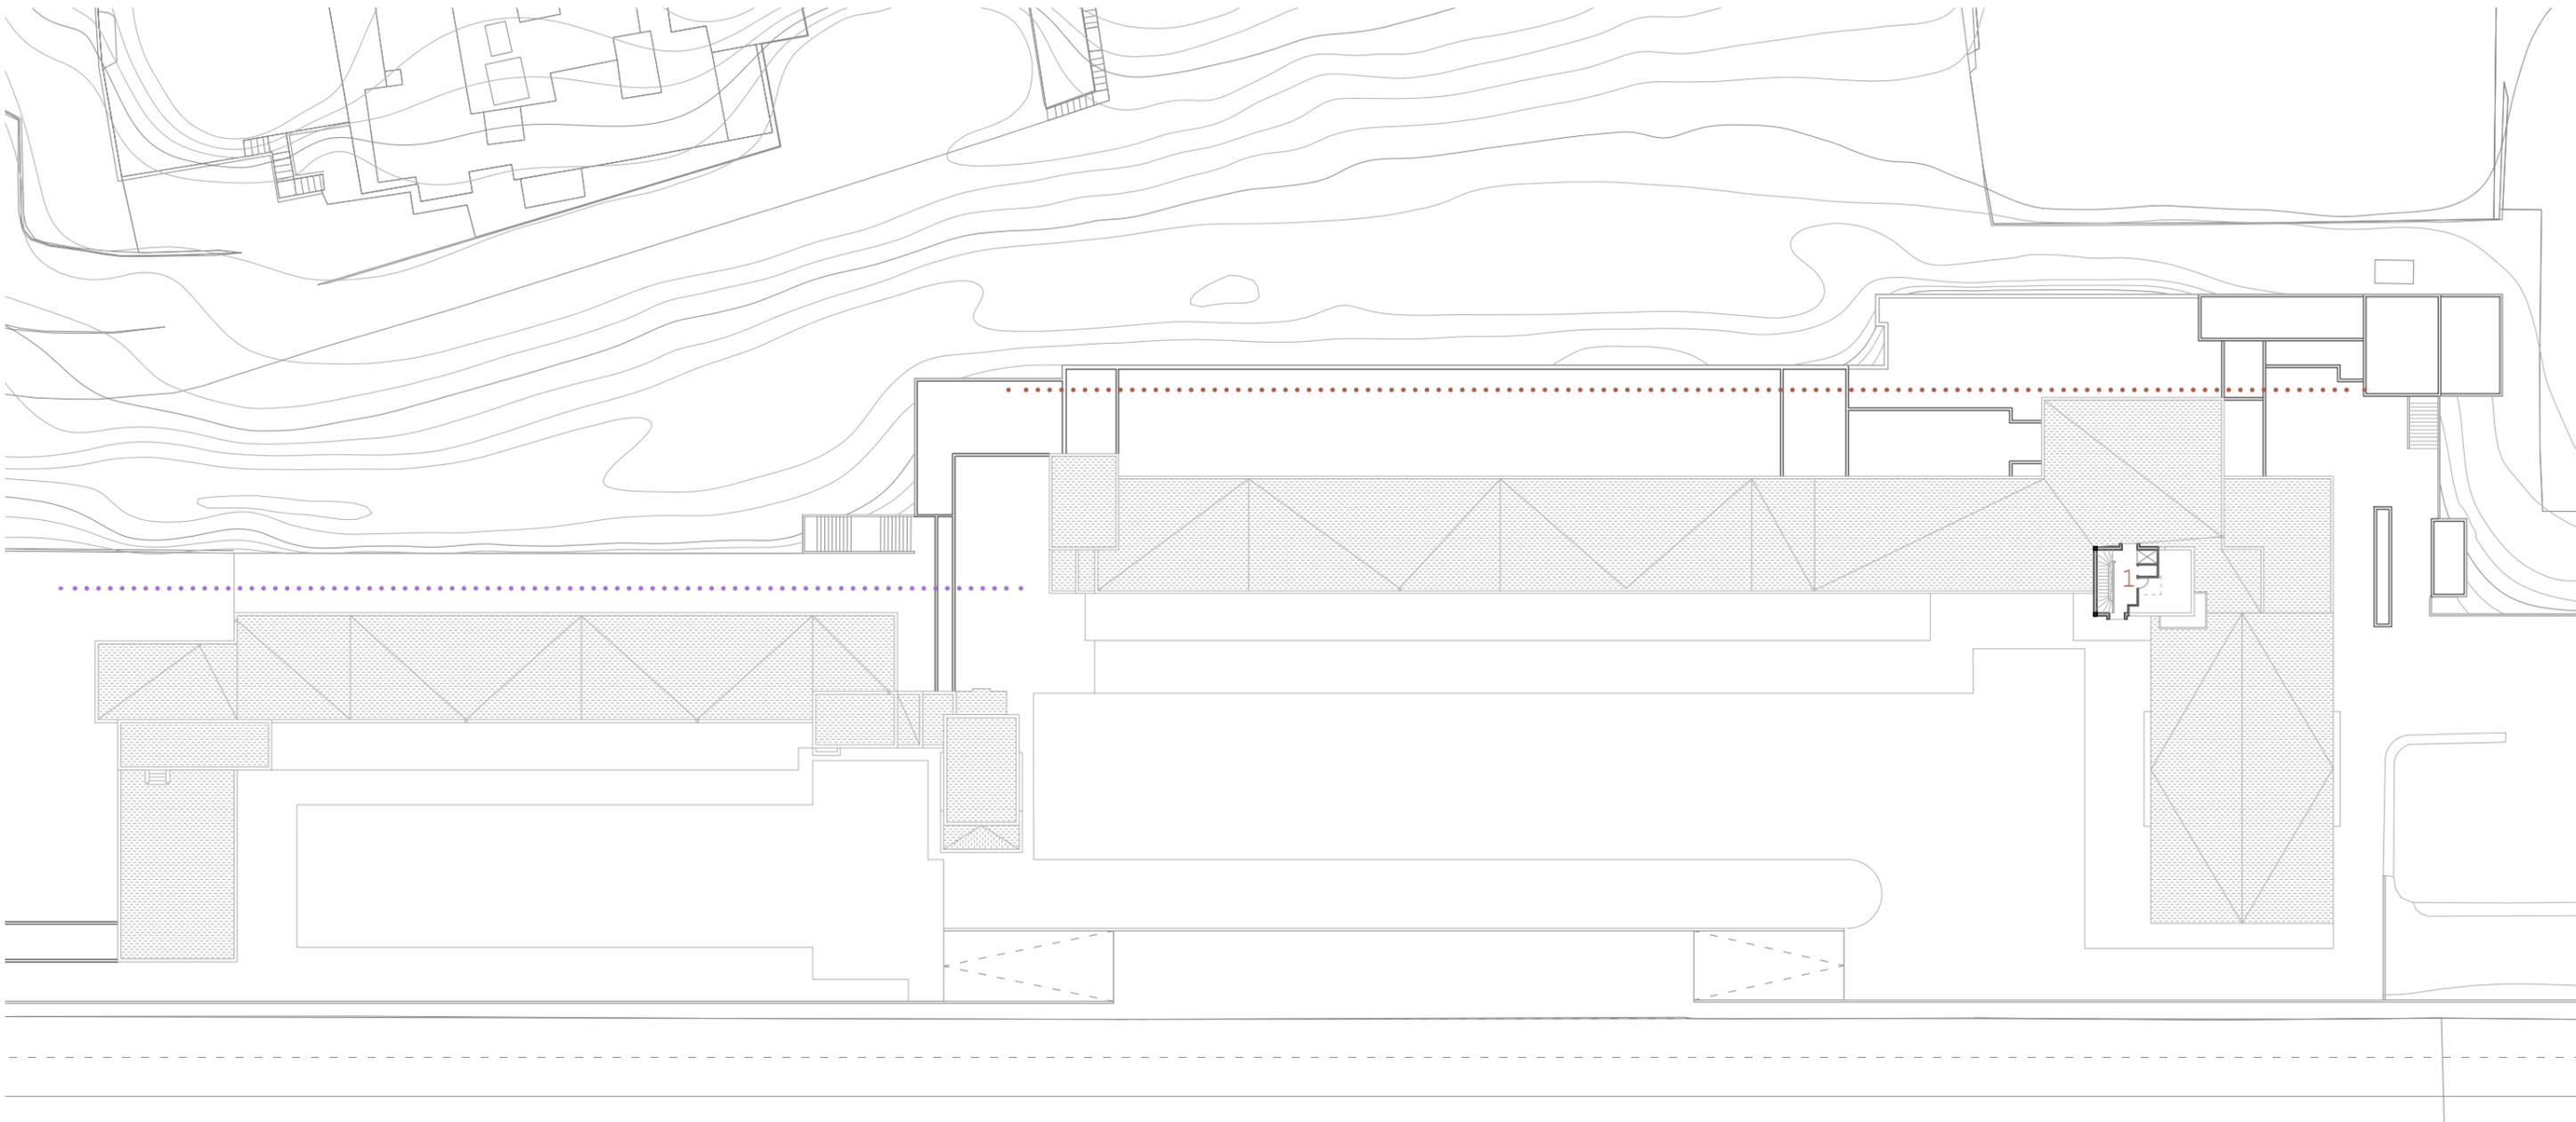
Planta tipo torre (4ª - 9ª)

Pabellón sur

Pabellón norte

1. Depósito de agua

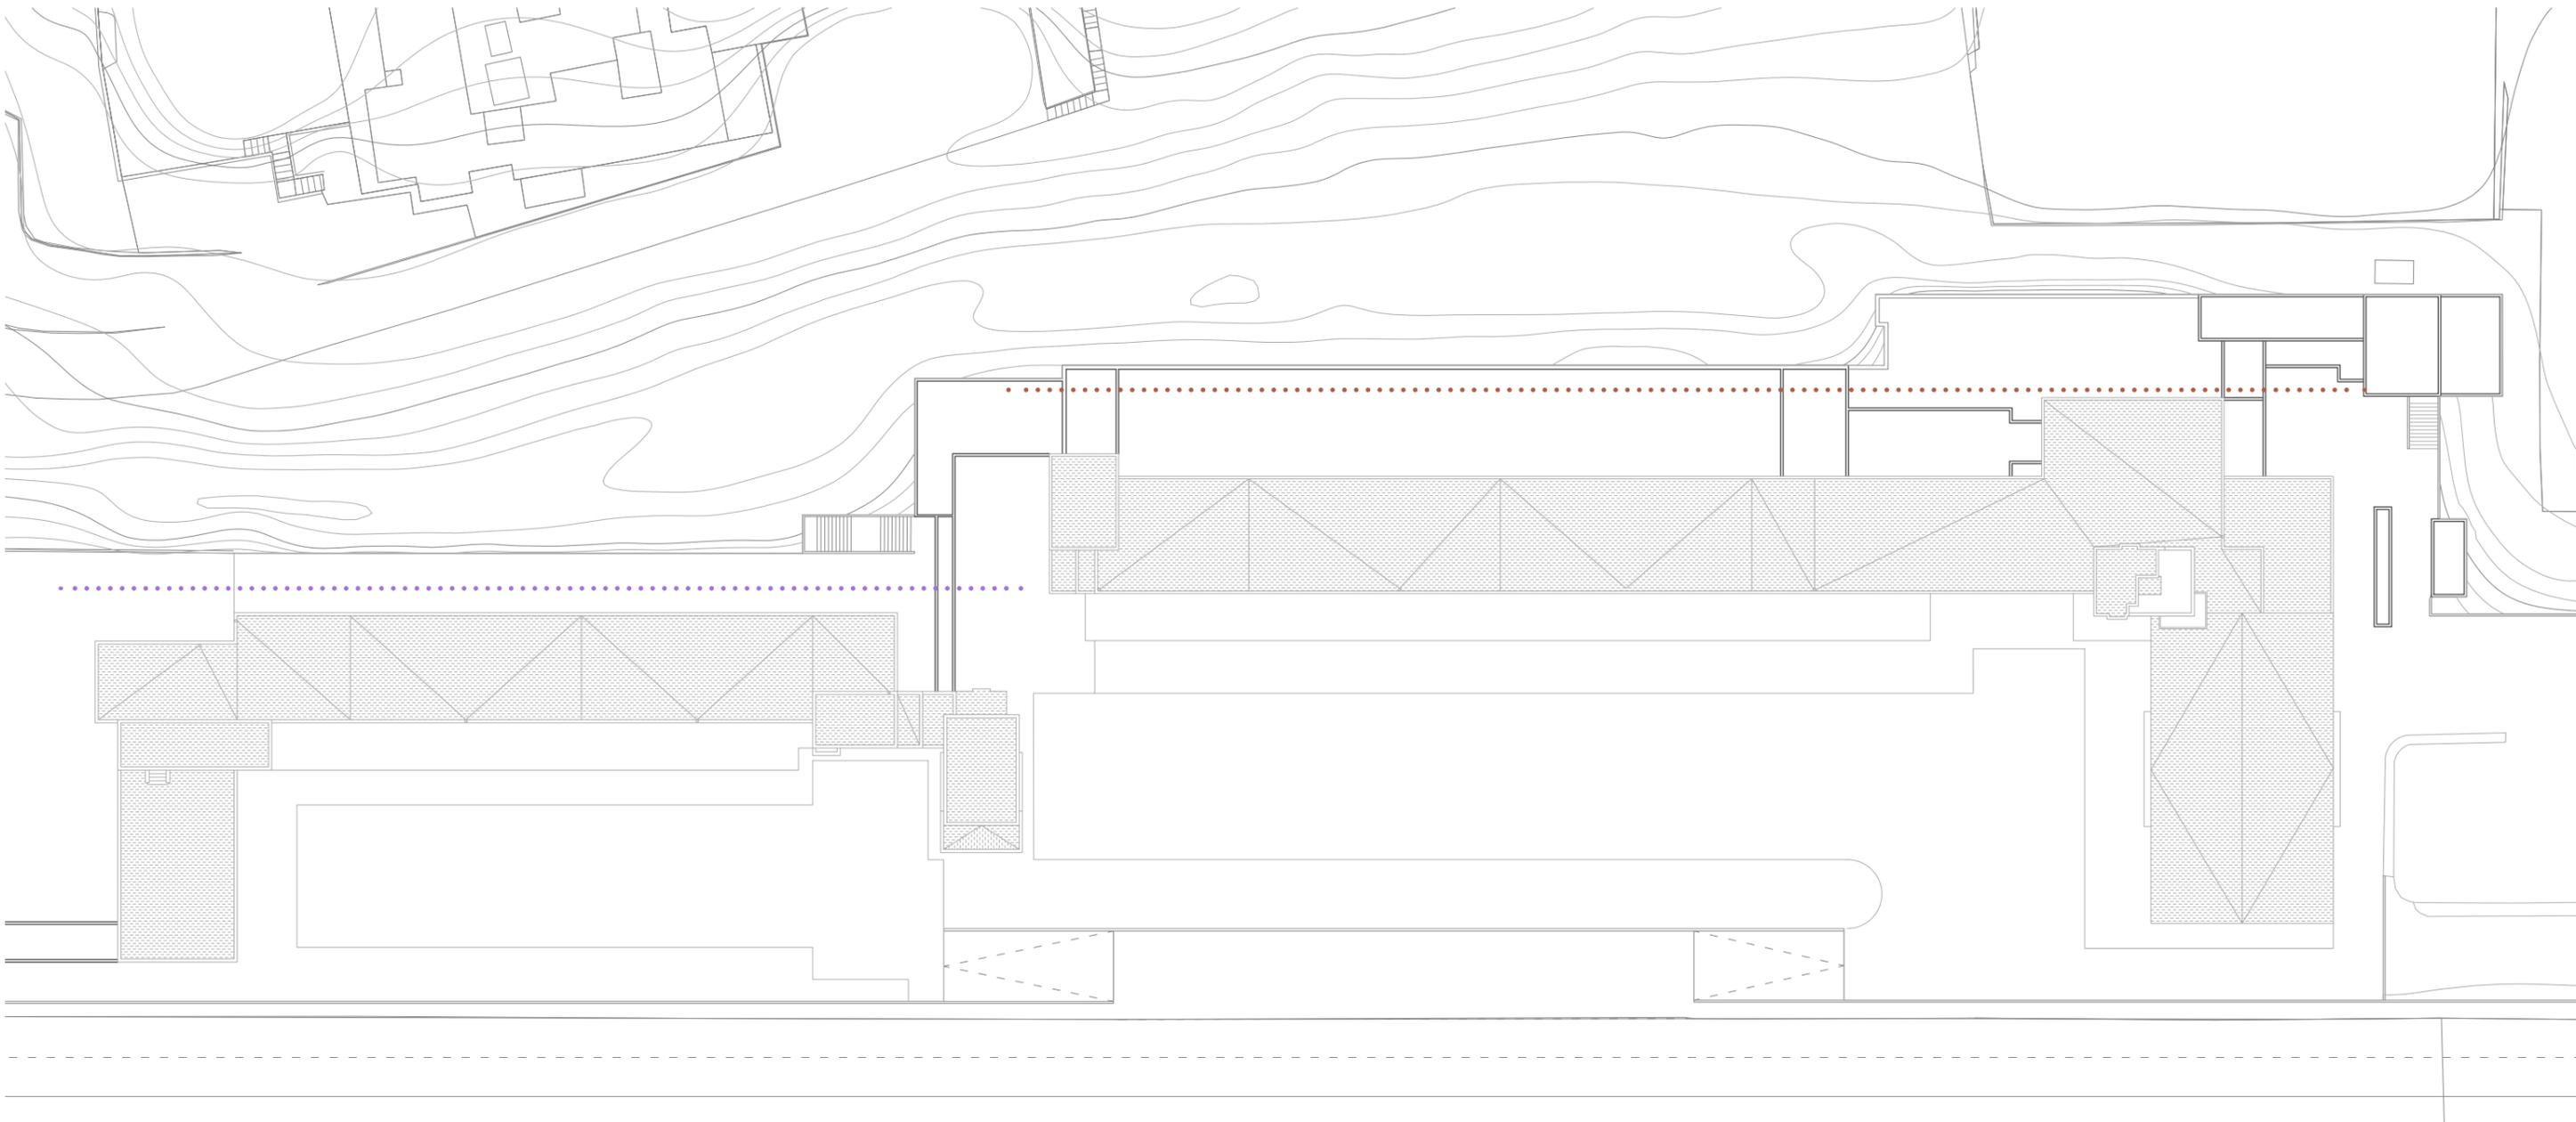
Planta 10^a

Pabellón sur

Pabellón norte

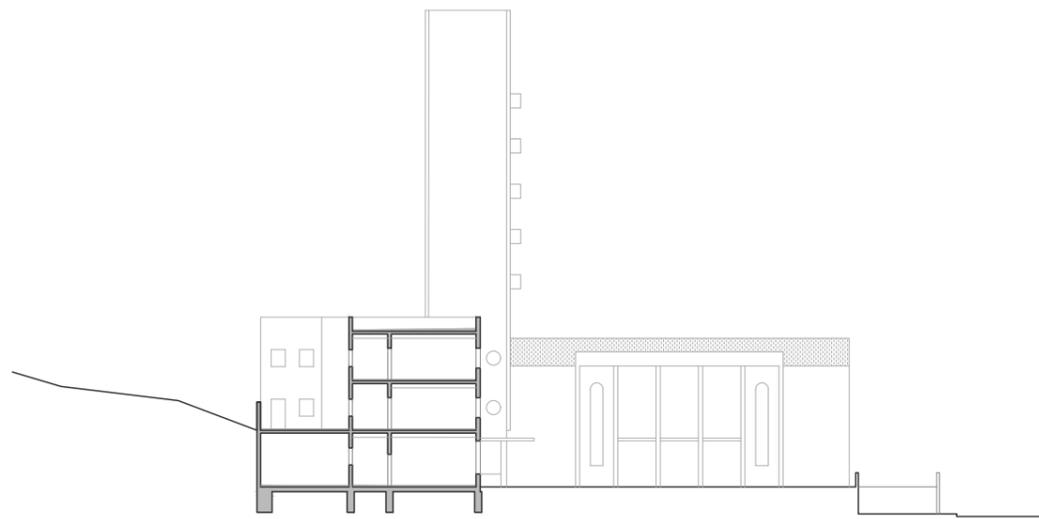
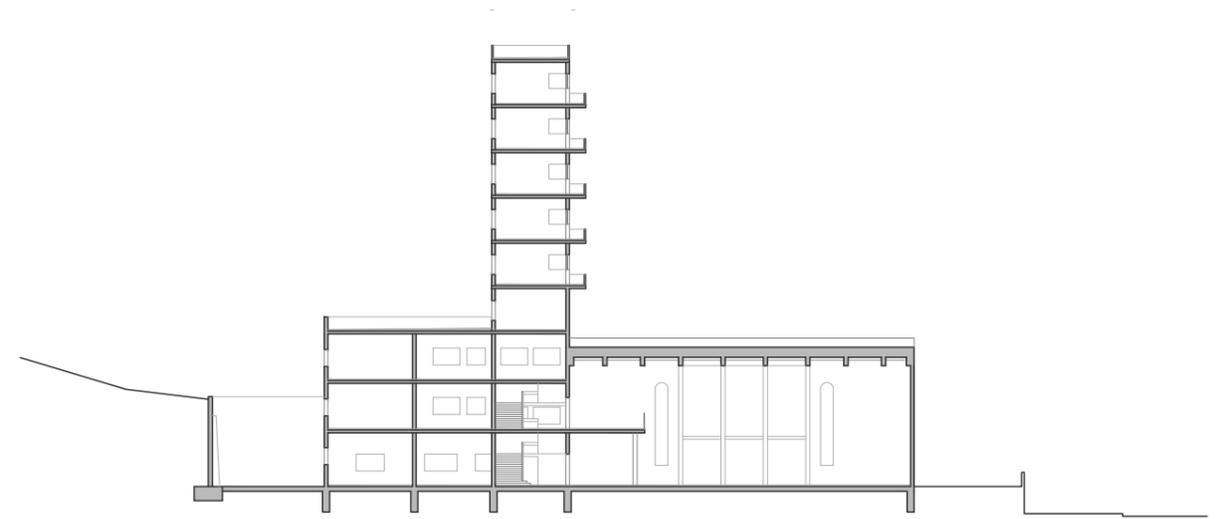
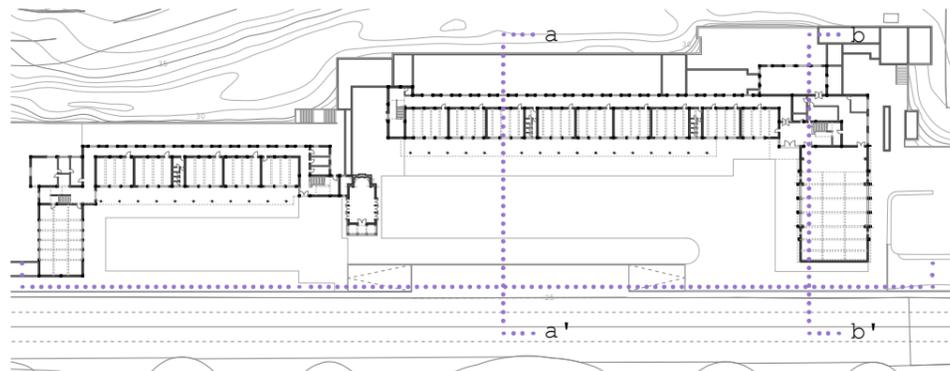
Secciones aa',bb' y alzado

Alzado este

Sección aa'

Sección bb'

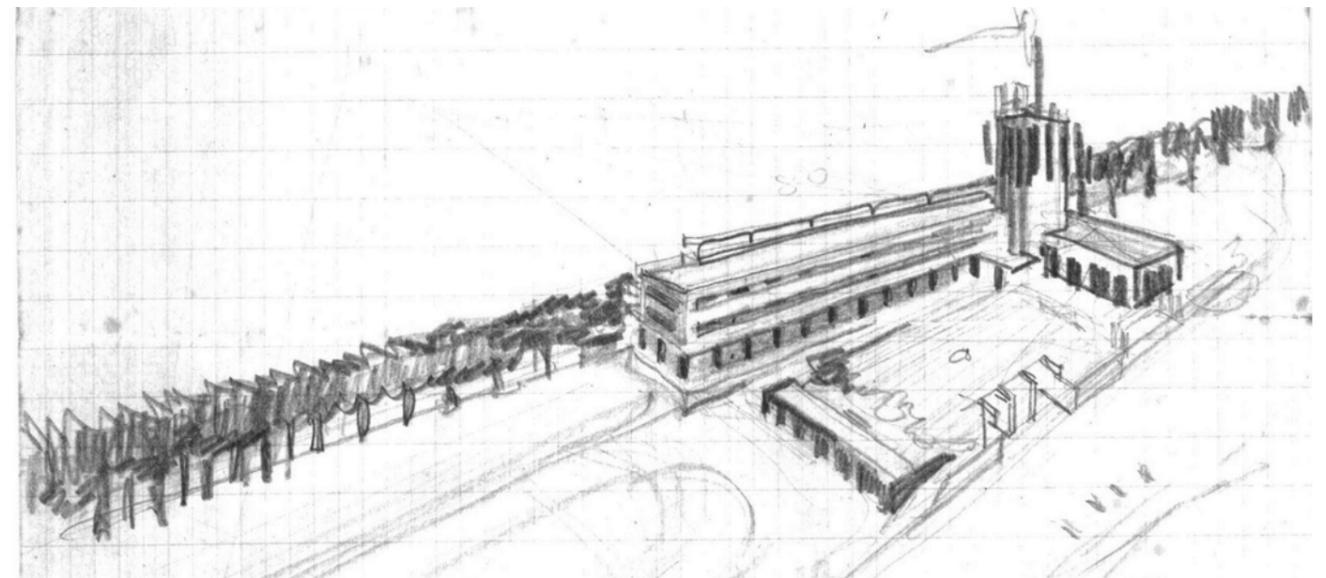
Figura 2. Planta baja sobre pilotis

A pesar de que el proyecto de Miguel Martín posee una fuerte relación con el paisaje costero, carece de una relación con la ladera que queda en su cara posterior. Sin embargo, entre los documentos del archivo de Miguel Martín, encontramos un croquis original que muestra su vocación de plantear el edificio sobre un fondo verde (*fig.1*), además de dejar la planta baja libre sobre pilotis (*fig.2*) tan característica del racionalismo. El proyecto pretende recuperar esta vocación.

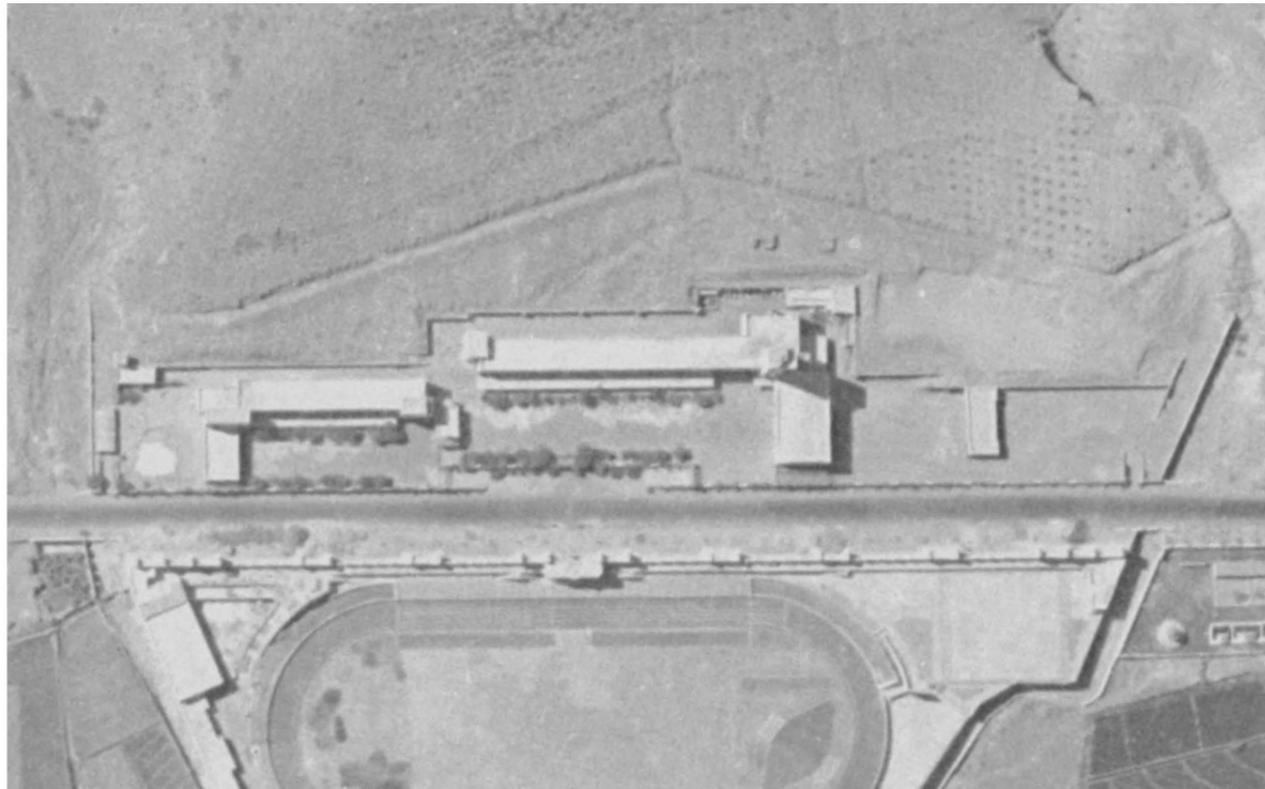
Figura 3. Ortofoto 1951. Trazas antiguas

Por ello, surge la necesidad de proyectar un nuevo módulo que enfatice y recupere la ladera, mientras se apoya en las antiguas trazas del lugar (fig.3) (consideraciones perdidas por varias intervenciones que se hicieron posteriormente (fig.4)). Este módulo se presenta de manera discreta insertándose en la ladera, relacionándola directamente con el mar y, por supuesto, poniendo en valor la torre como hito del proyecto de Miguel Martín, quedando destinada a aquellas mujeres con sus familias que necesitan un tipo de hogar más íntimo.
