"La Casa del Niño de la **Mujer**"

Escuela de Arquitectura de Las Palmas de Gran Canaria
PFC 2020|2021 Convocatoria prórroga noviembre 2021

Seminario Arquitectura y Espacio Contemporáneo:
 Bordes, límites y fronteras

Autora Marta Criado Galarza

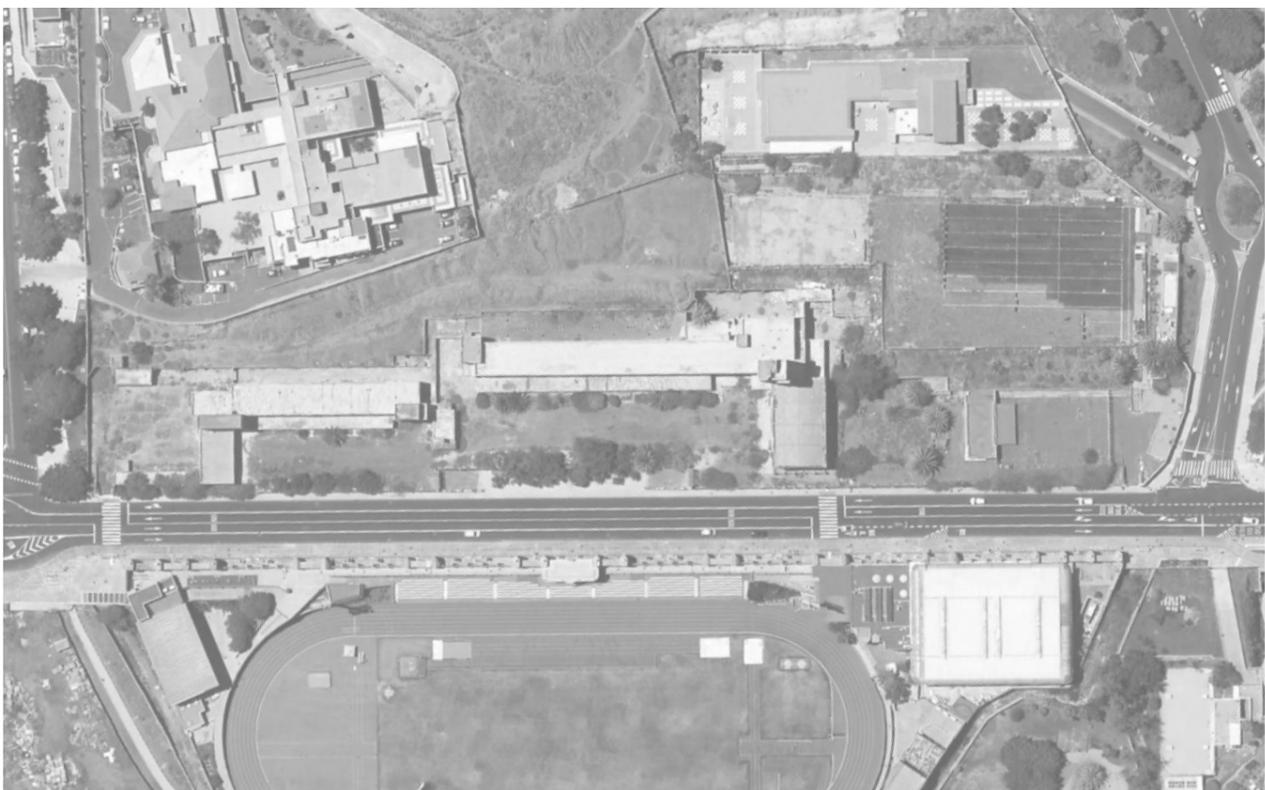
Figura 4. Ortofoto 2021. Pérdida de trazas

Por ello, surge la necesidad de proyectar un nuevo módulo que enfatice y recupere la ladera, mientras se apoya en las antiguas trazas del lugar (fig.3) (consideraciones perdidas por varias intervenciones que se hicieron posteriormente (fig.4)). Este módulo se presenta de manera discreta insertándose en la ladera, relacionándola directamente con el mar y, por supuesto, poniendo en valor la torre como hito del proyecto de Miguel Martín, quedando destinada a aquellas mujeres con sus familias que necesitan un tipo de hogar más íntimo.

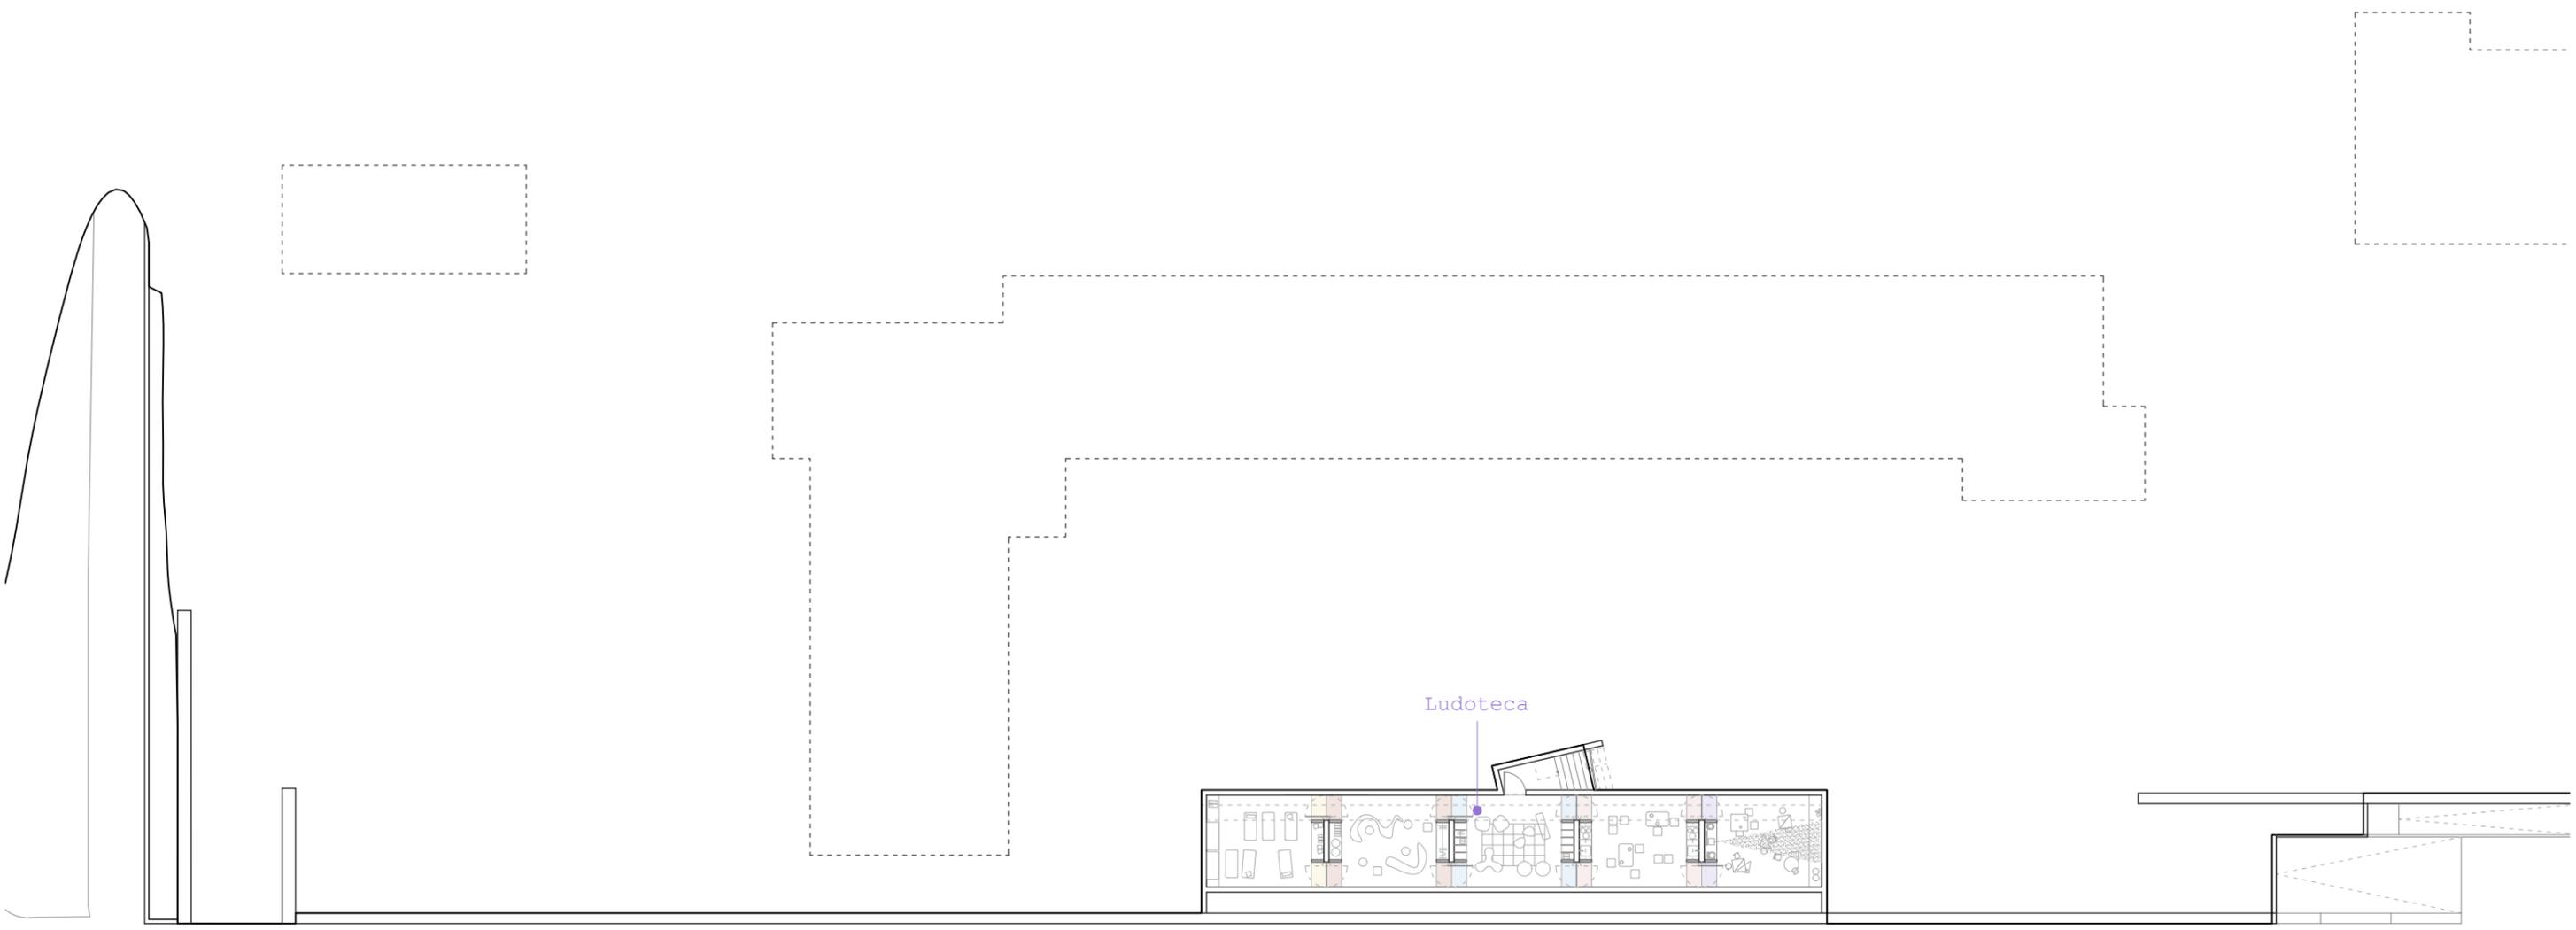
Planta semi-sótano pabellón sur

Ludoteca

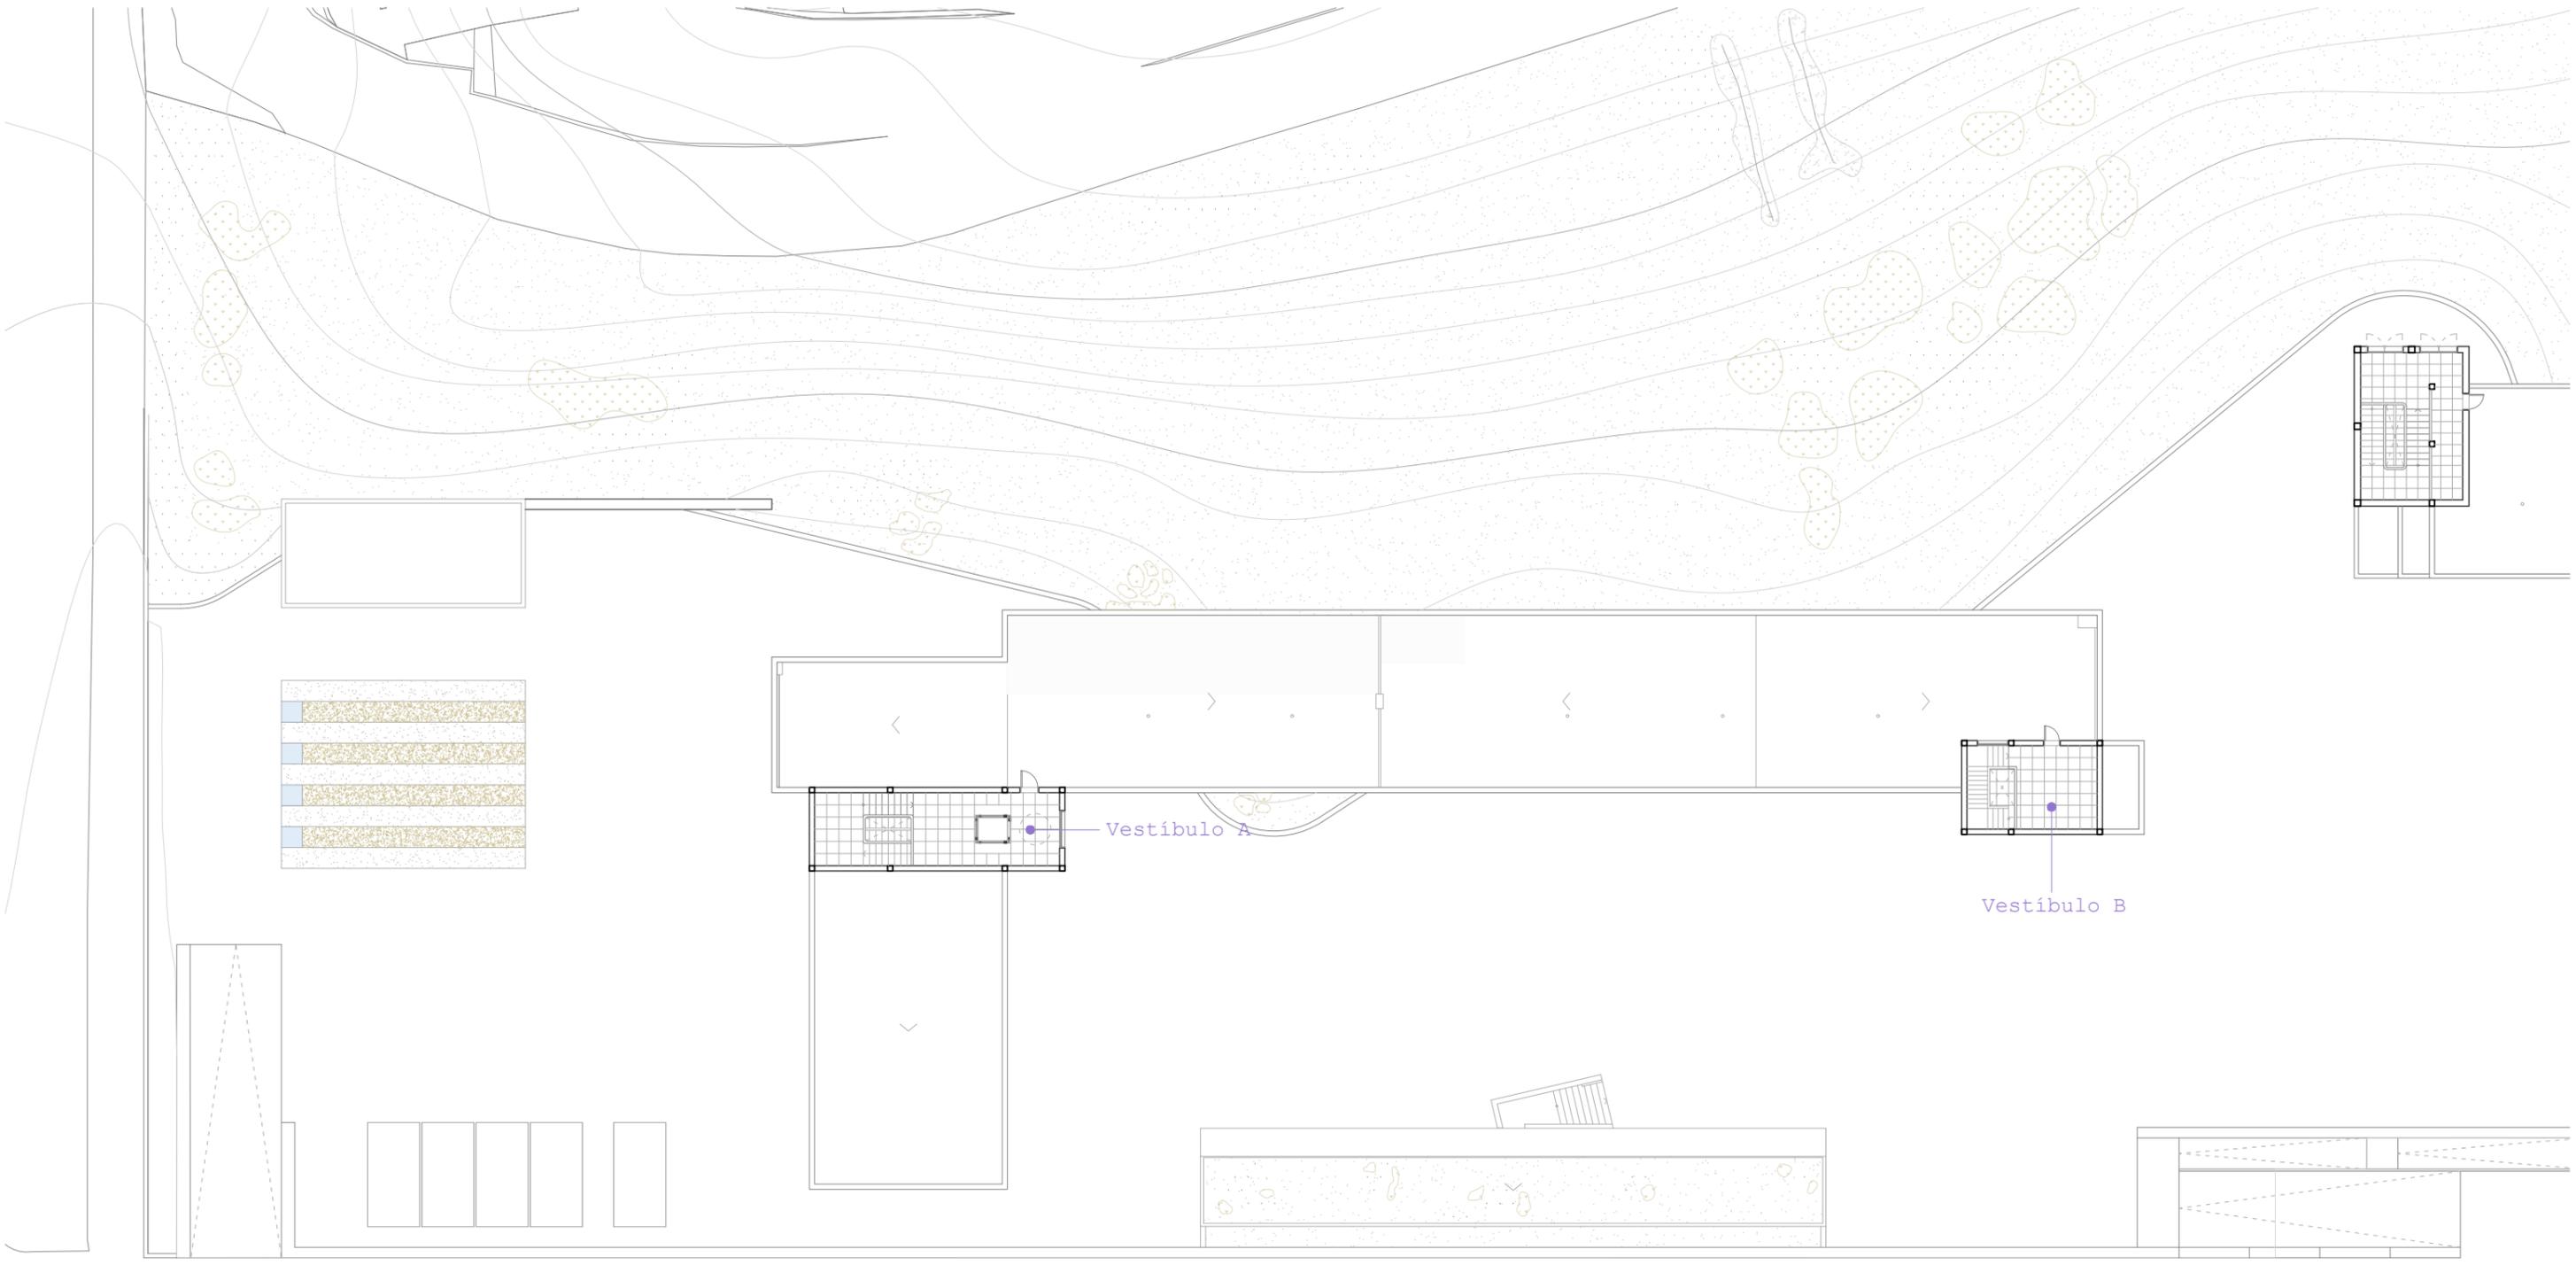
Planta 3^a pabellón sur

Vestibulo A

Vestibulo B

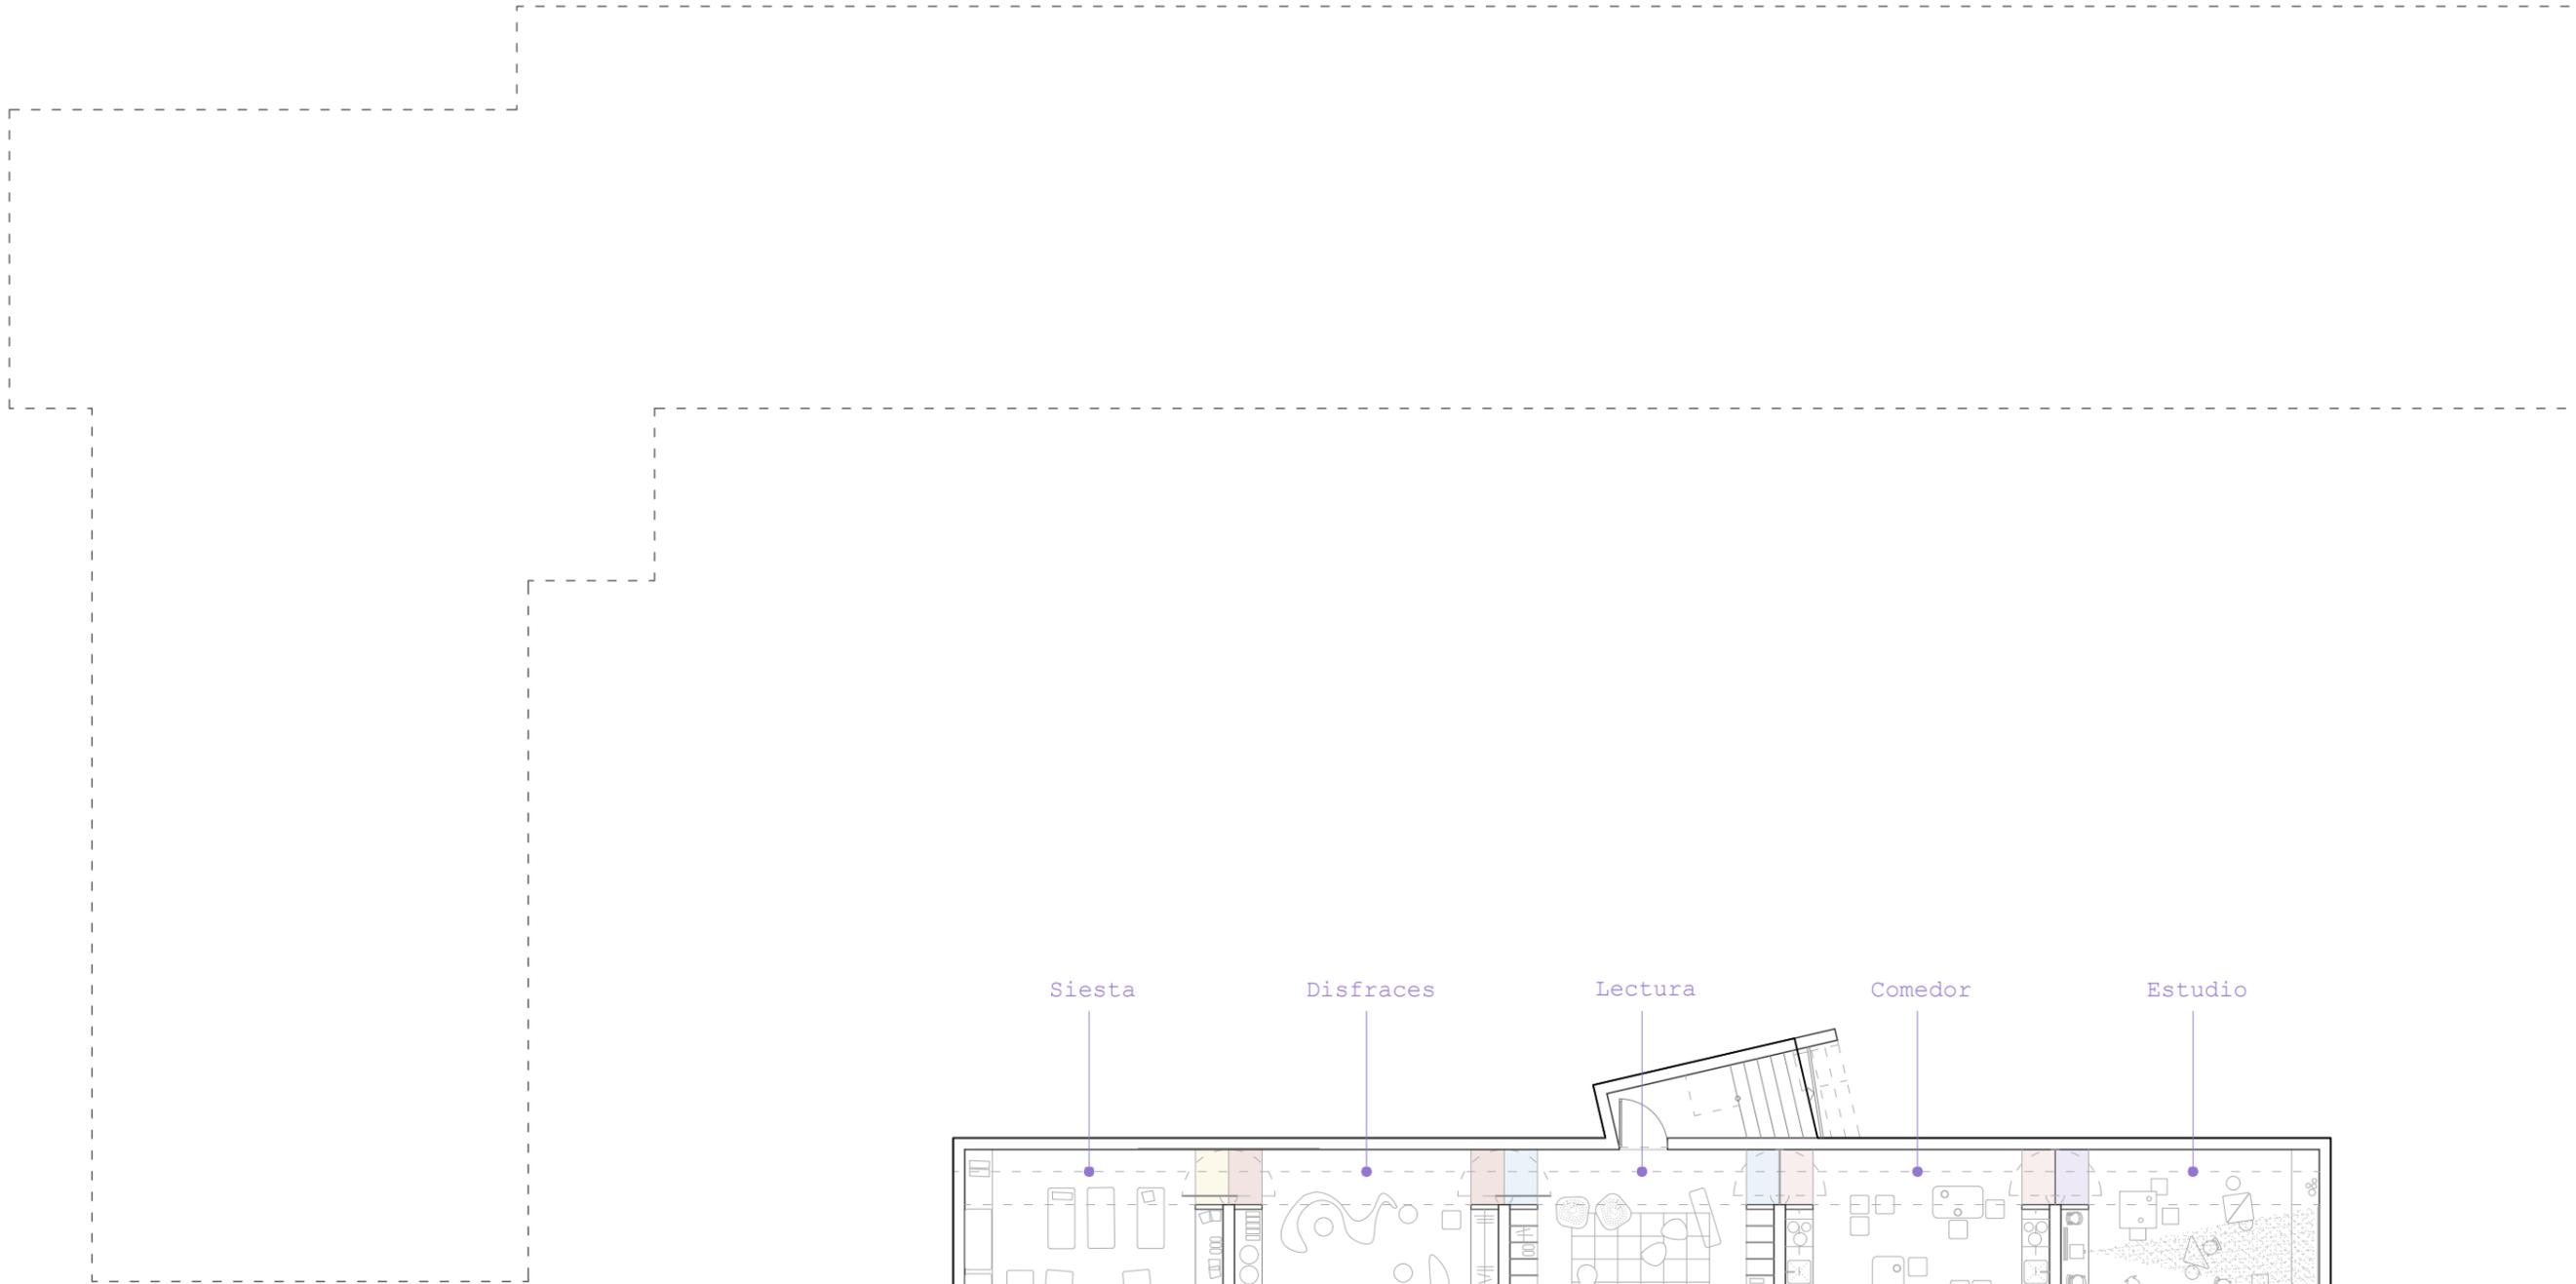
Planta baja ludoteca

Siesta

Disfraces

Estudio

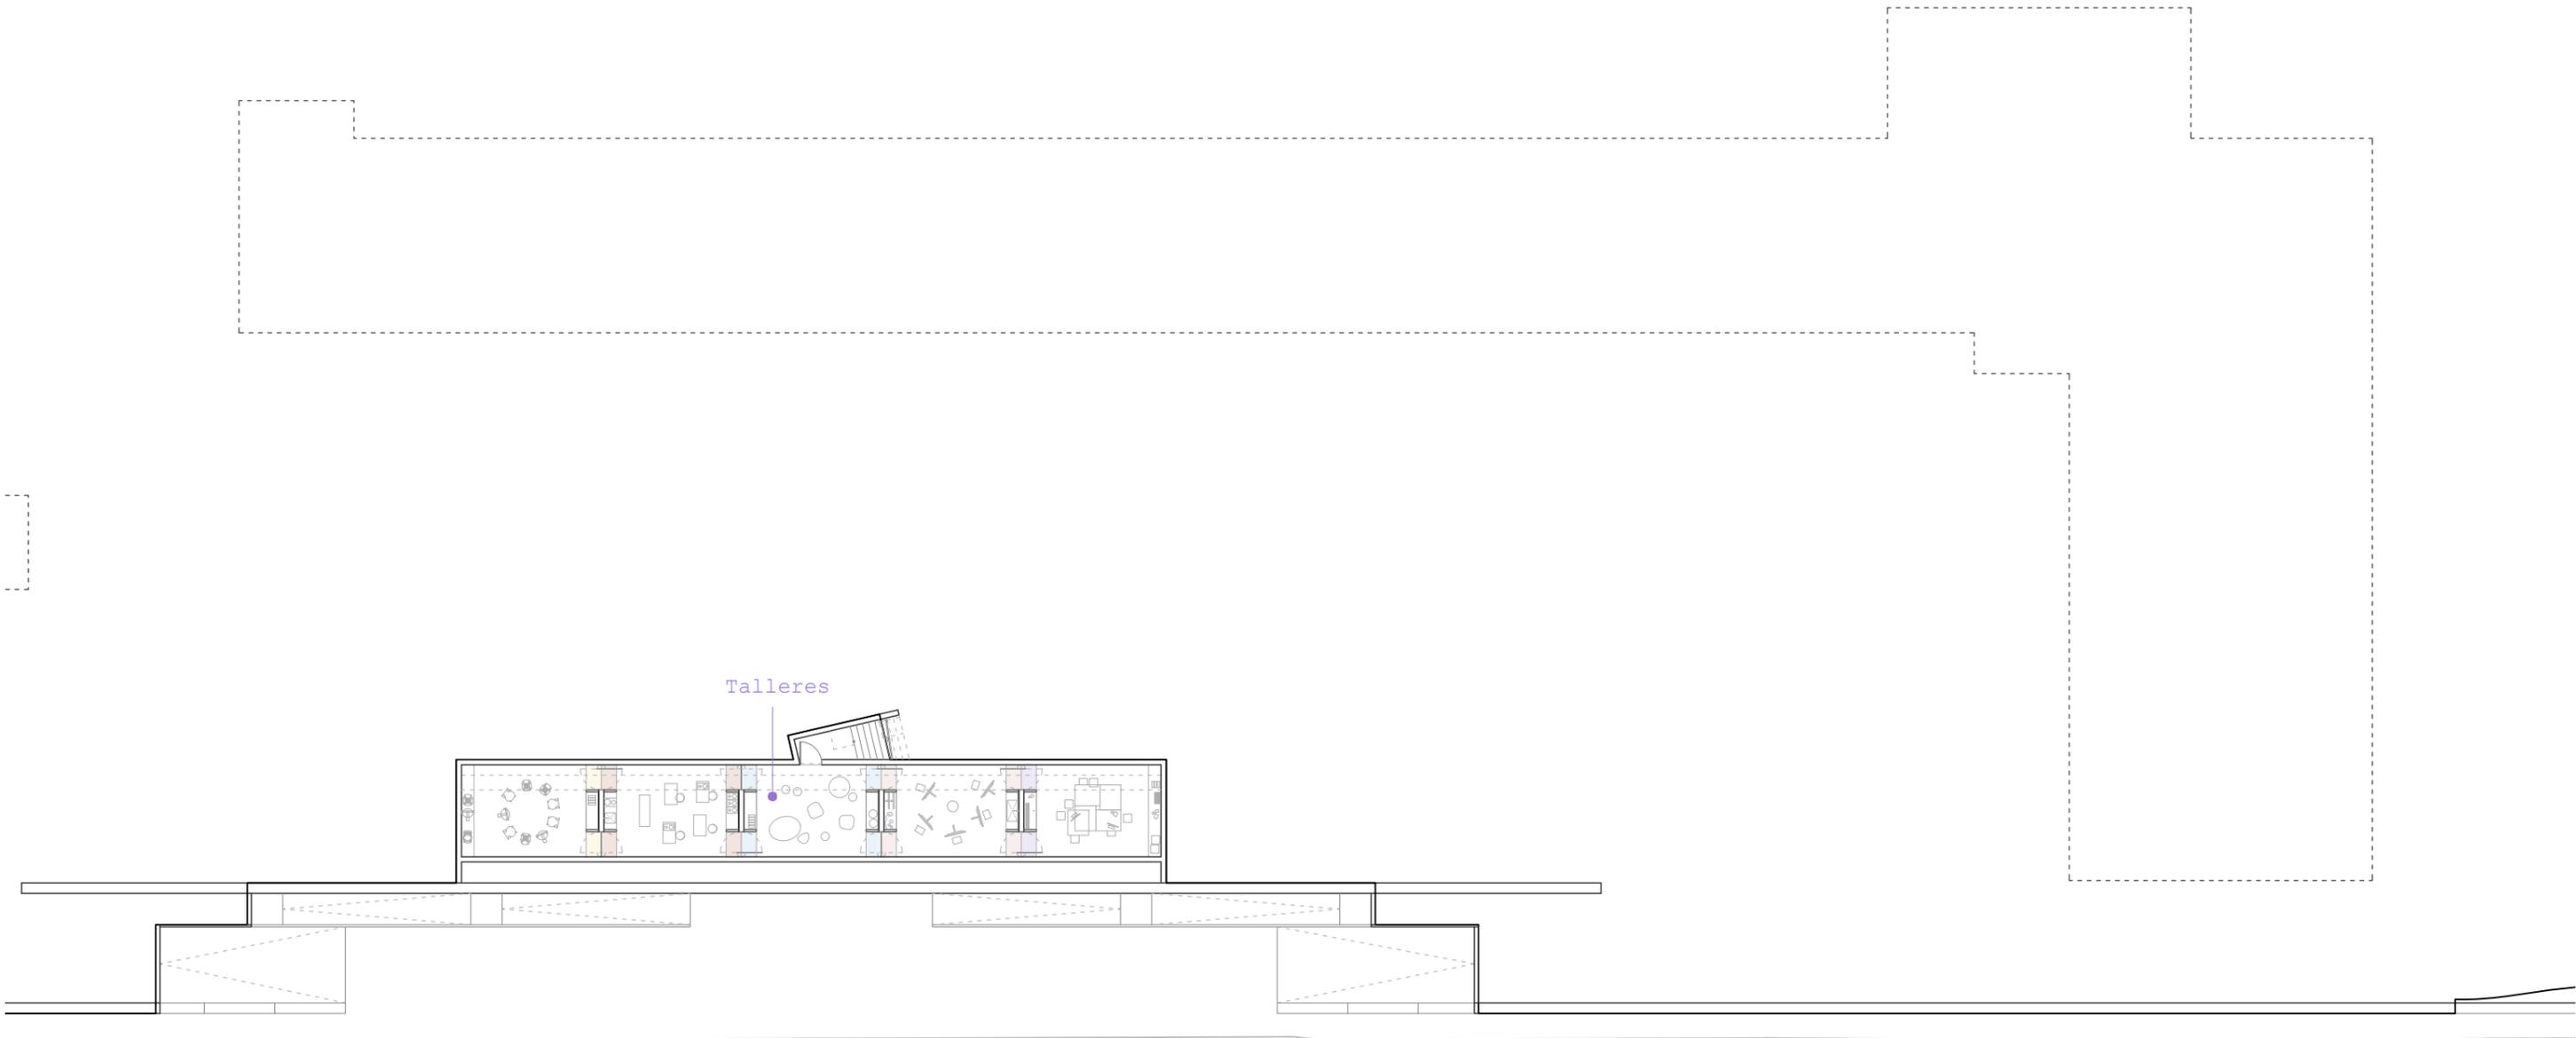
Planta semi-sótano pabellón norte

Talleres

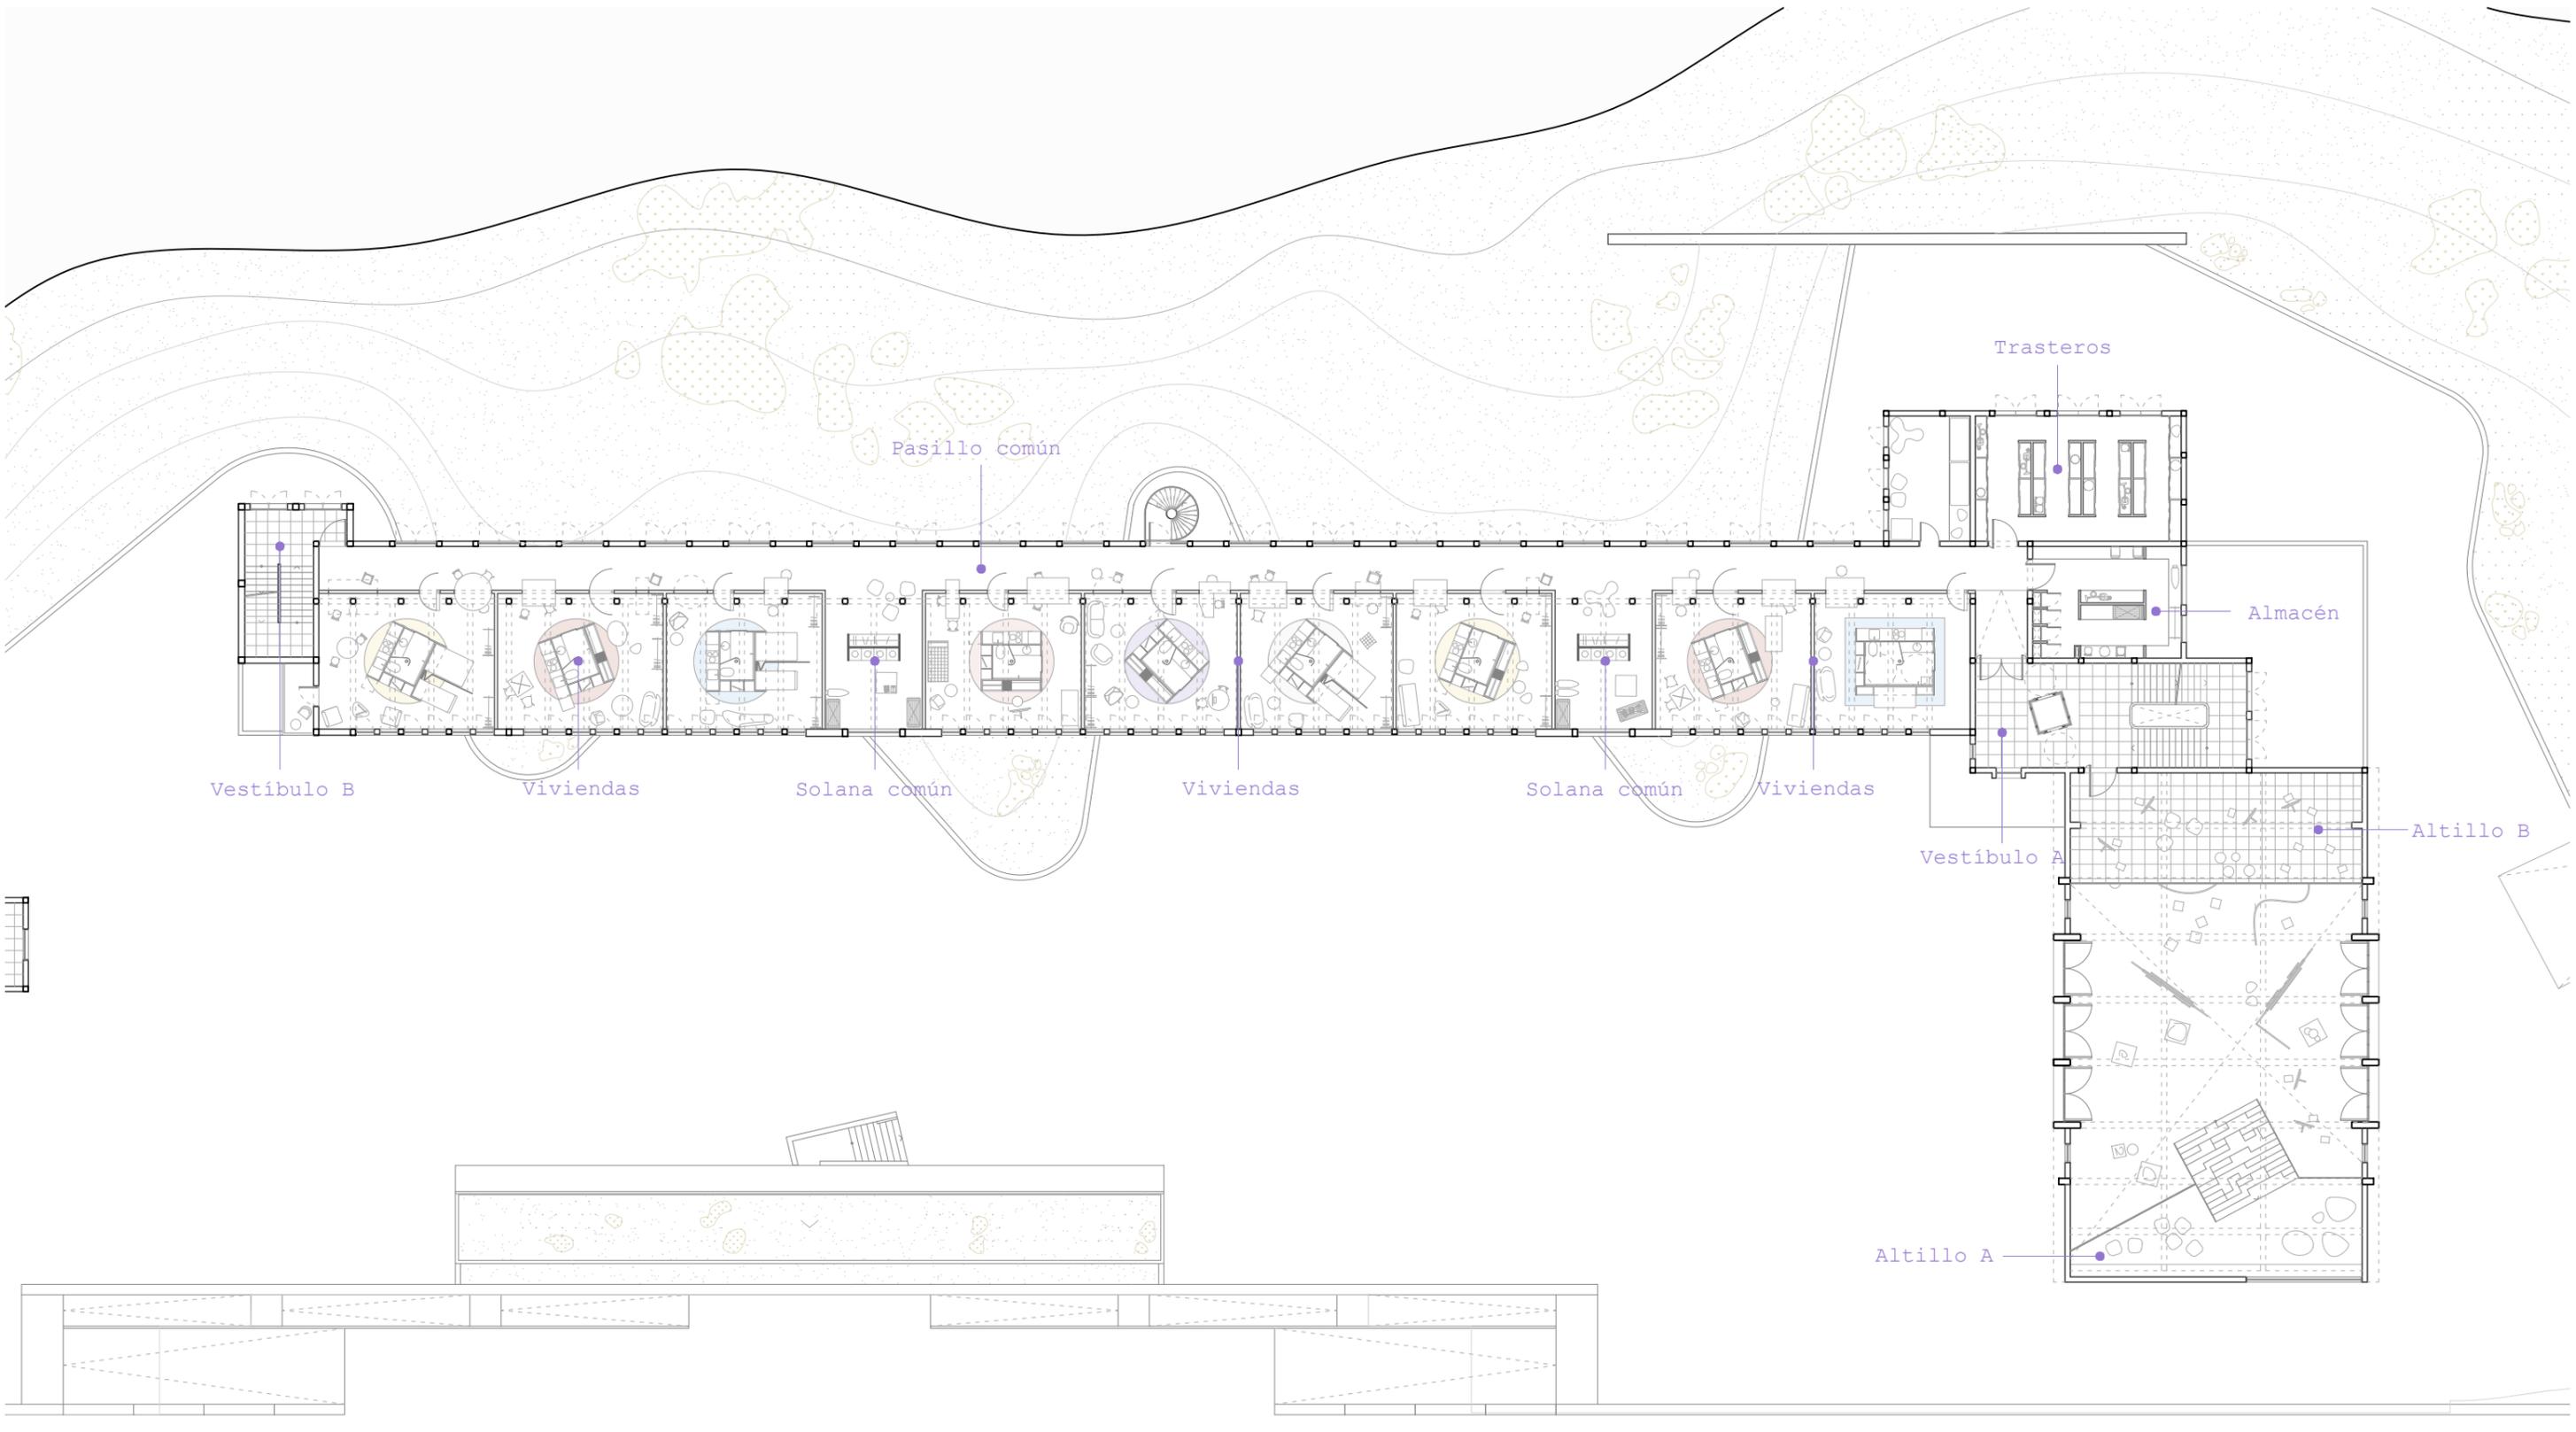
Planta 1ª pabellón norte

Vestíbulo B

Viviendas

Atillo B

Atillo A

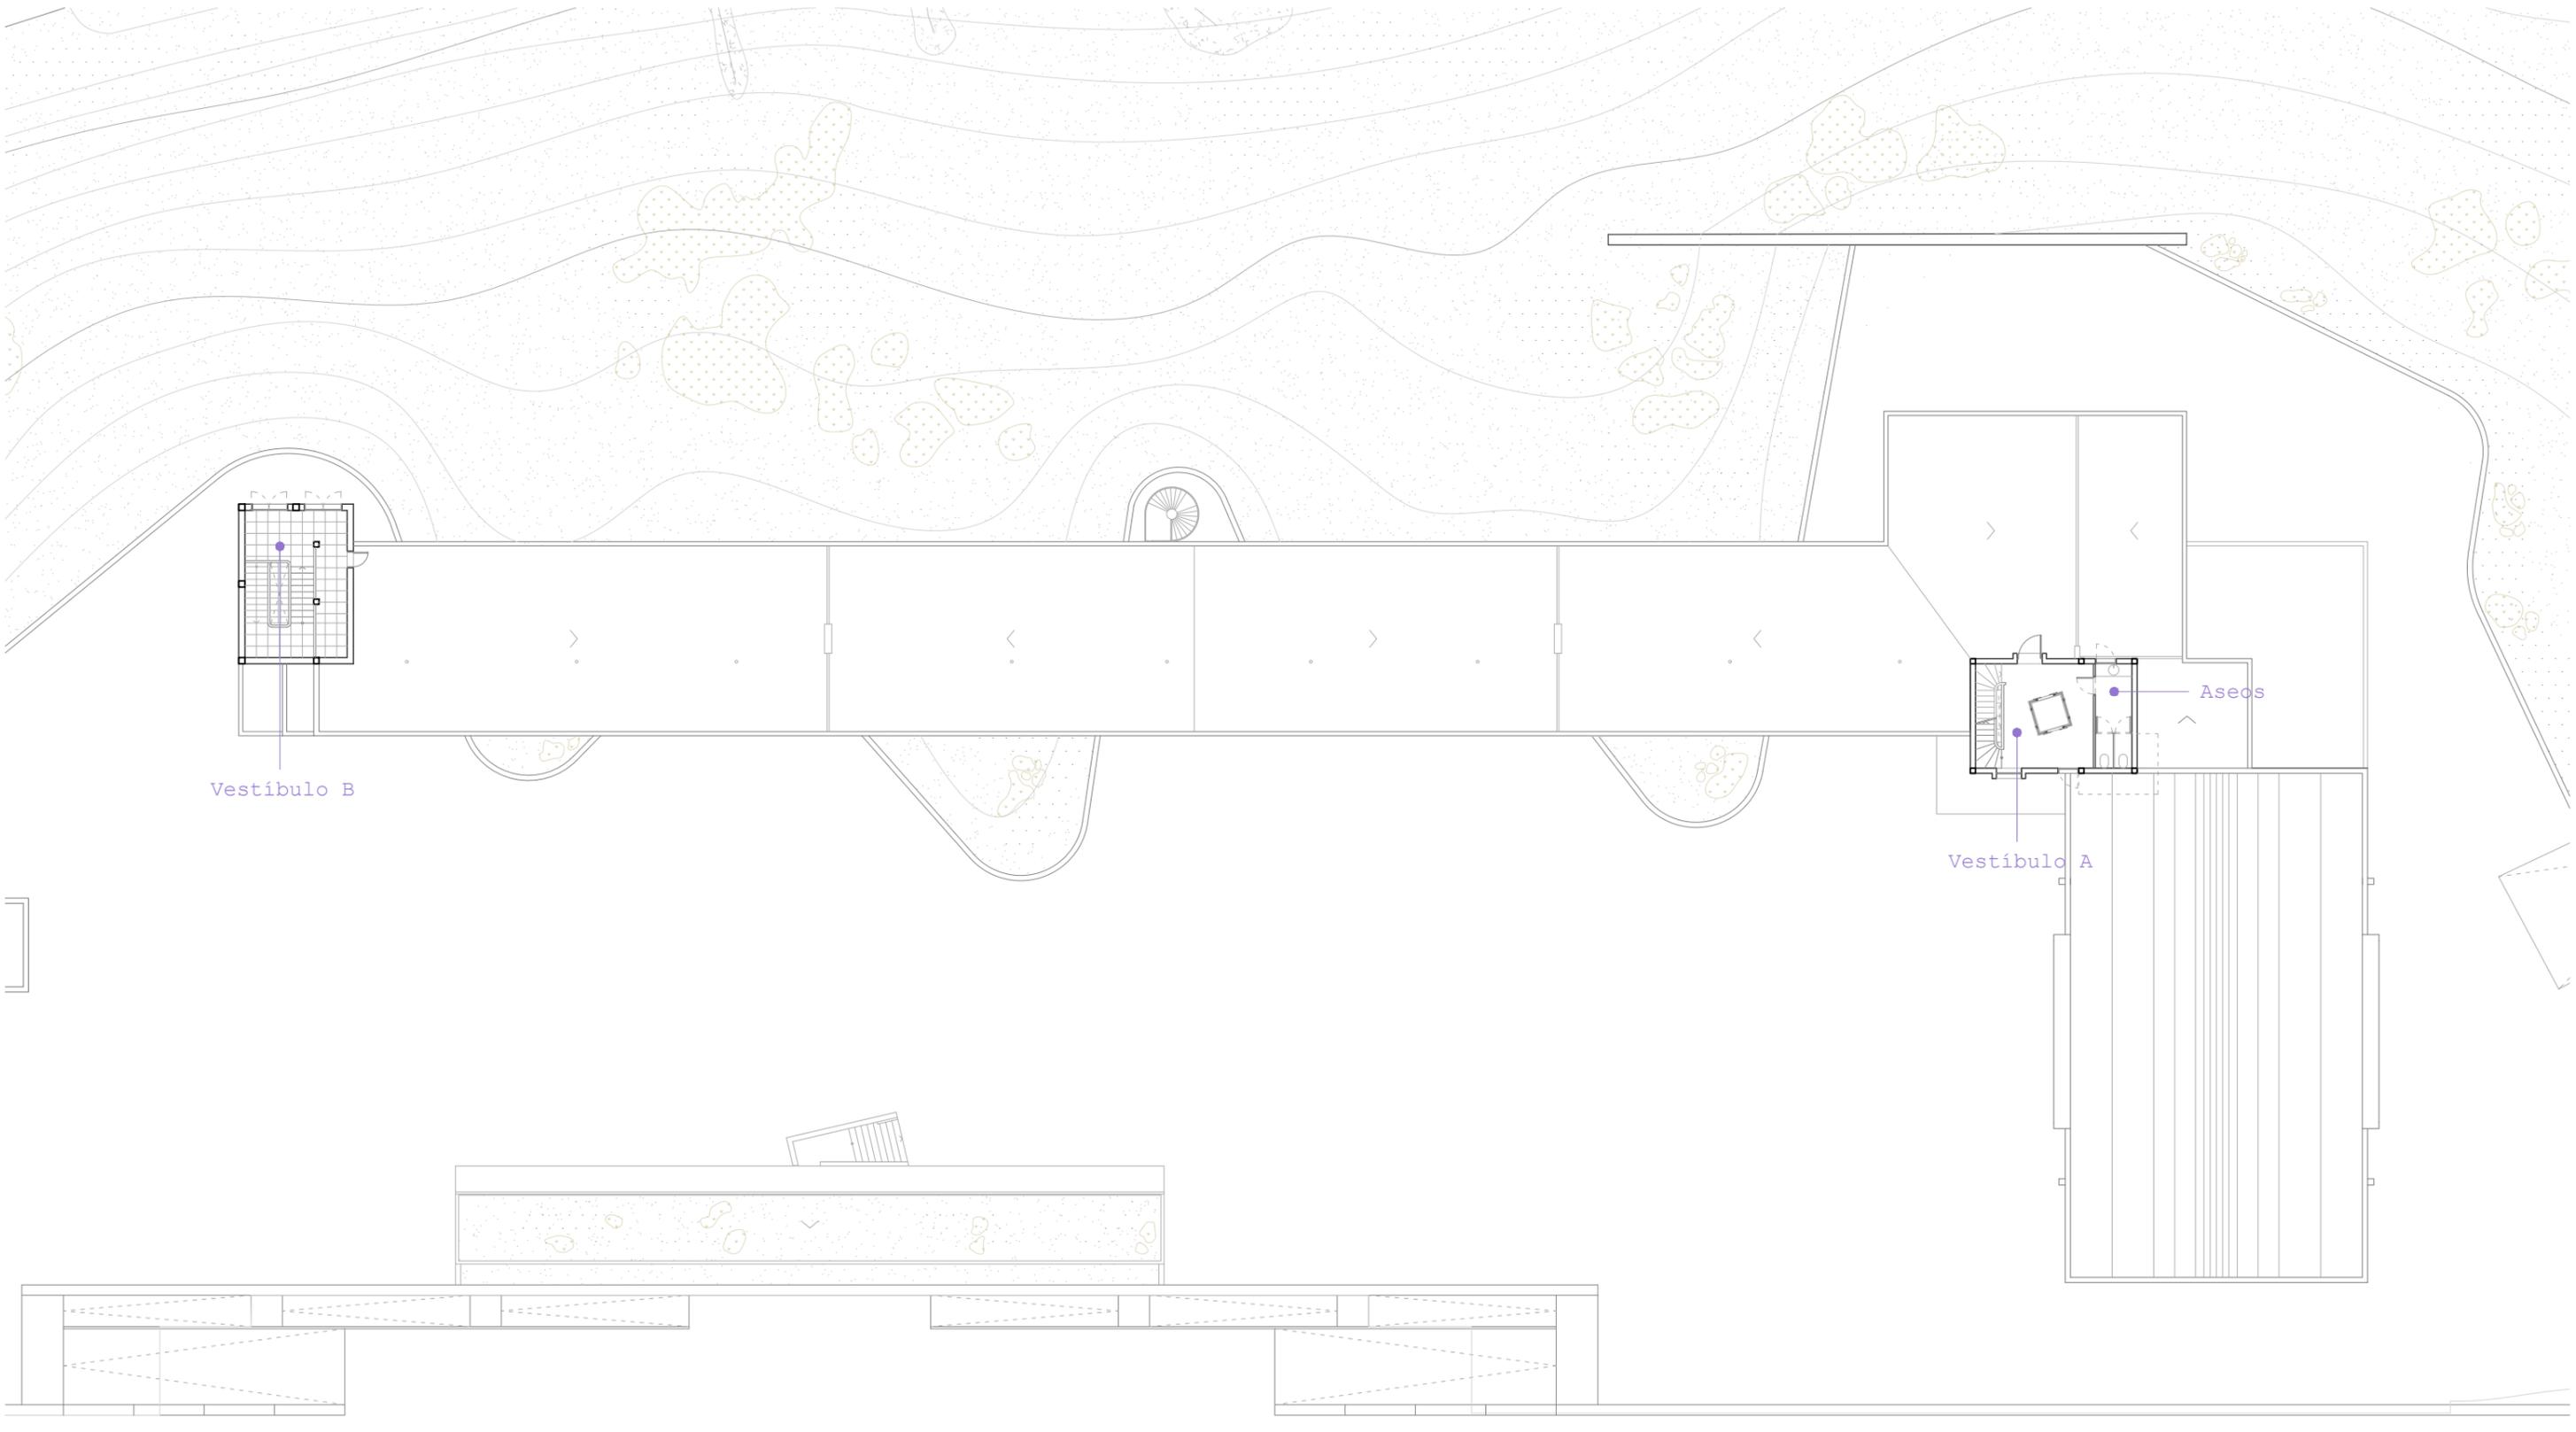
Planta 3ª pabellón norte

Vestibulo B

Vestibulo A
