"La Casa del Niño de la **Mujer**"

Escuela de Arquitectura de Las Palmas de Gran Canaria
PFC 2020|2021 Convocatoria prórroga noviembre 2021

Seminario Arquitectura y Espacio Contemporáneo:
 Bordes, límites y fronteras

Autora Marta Criado Galarza

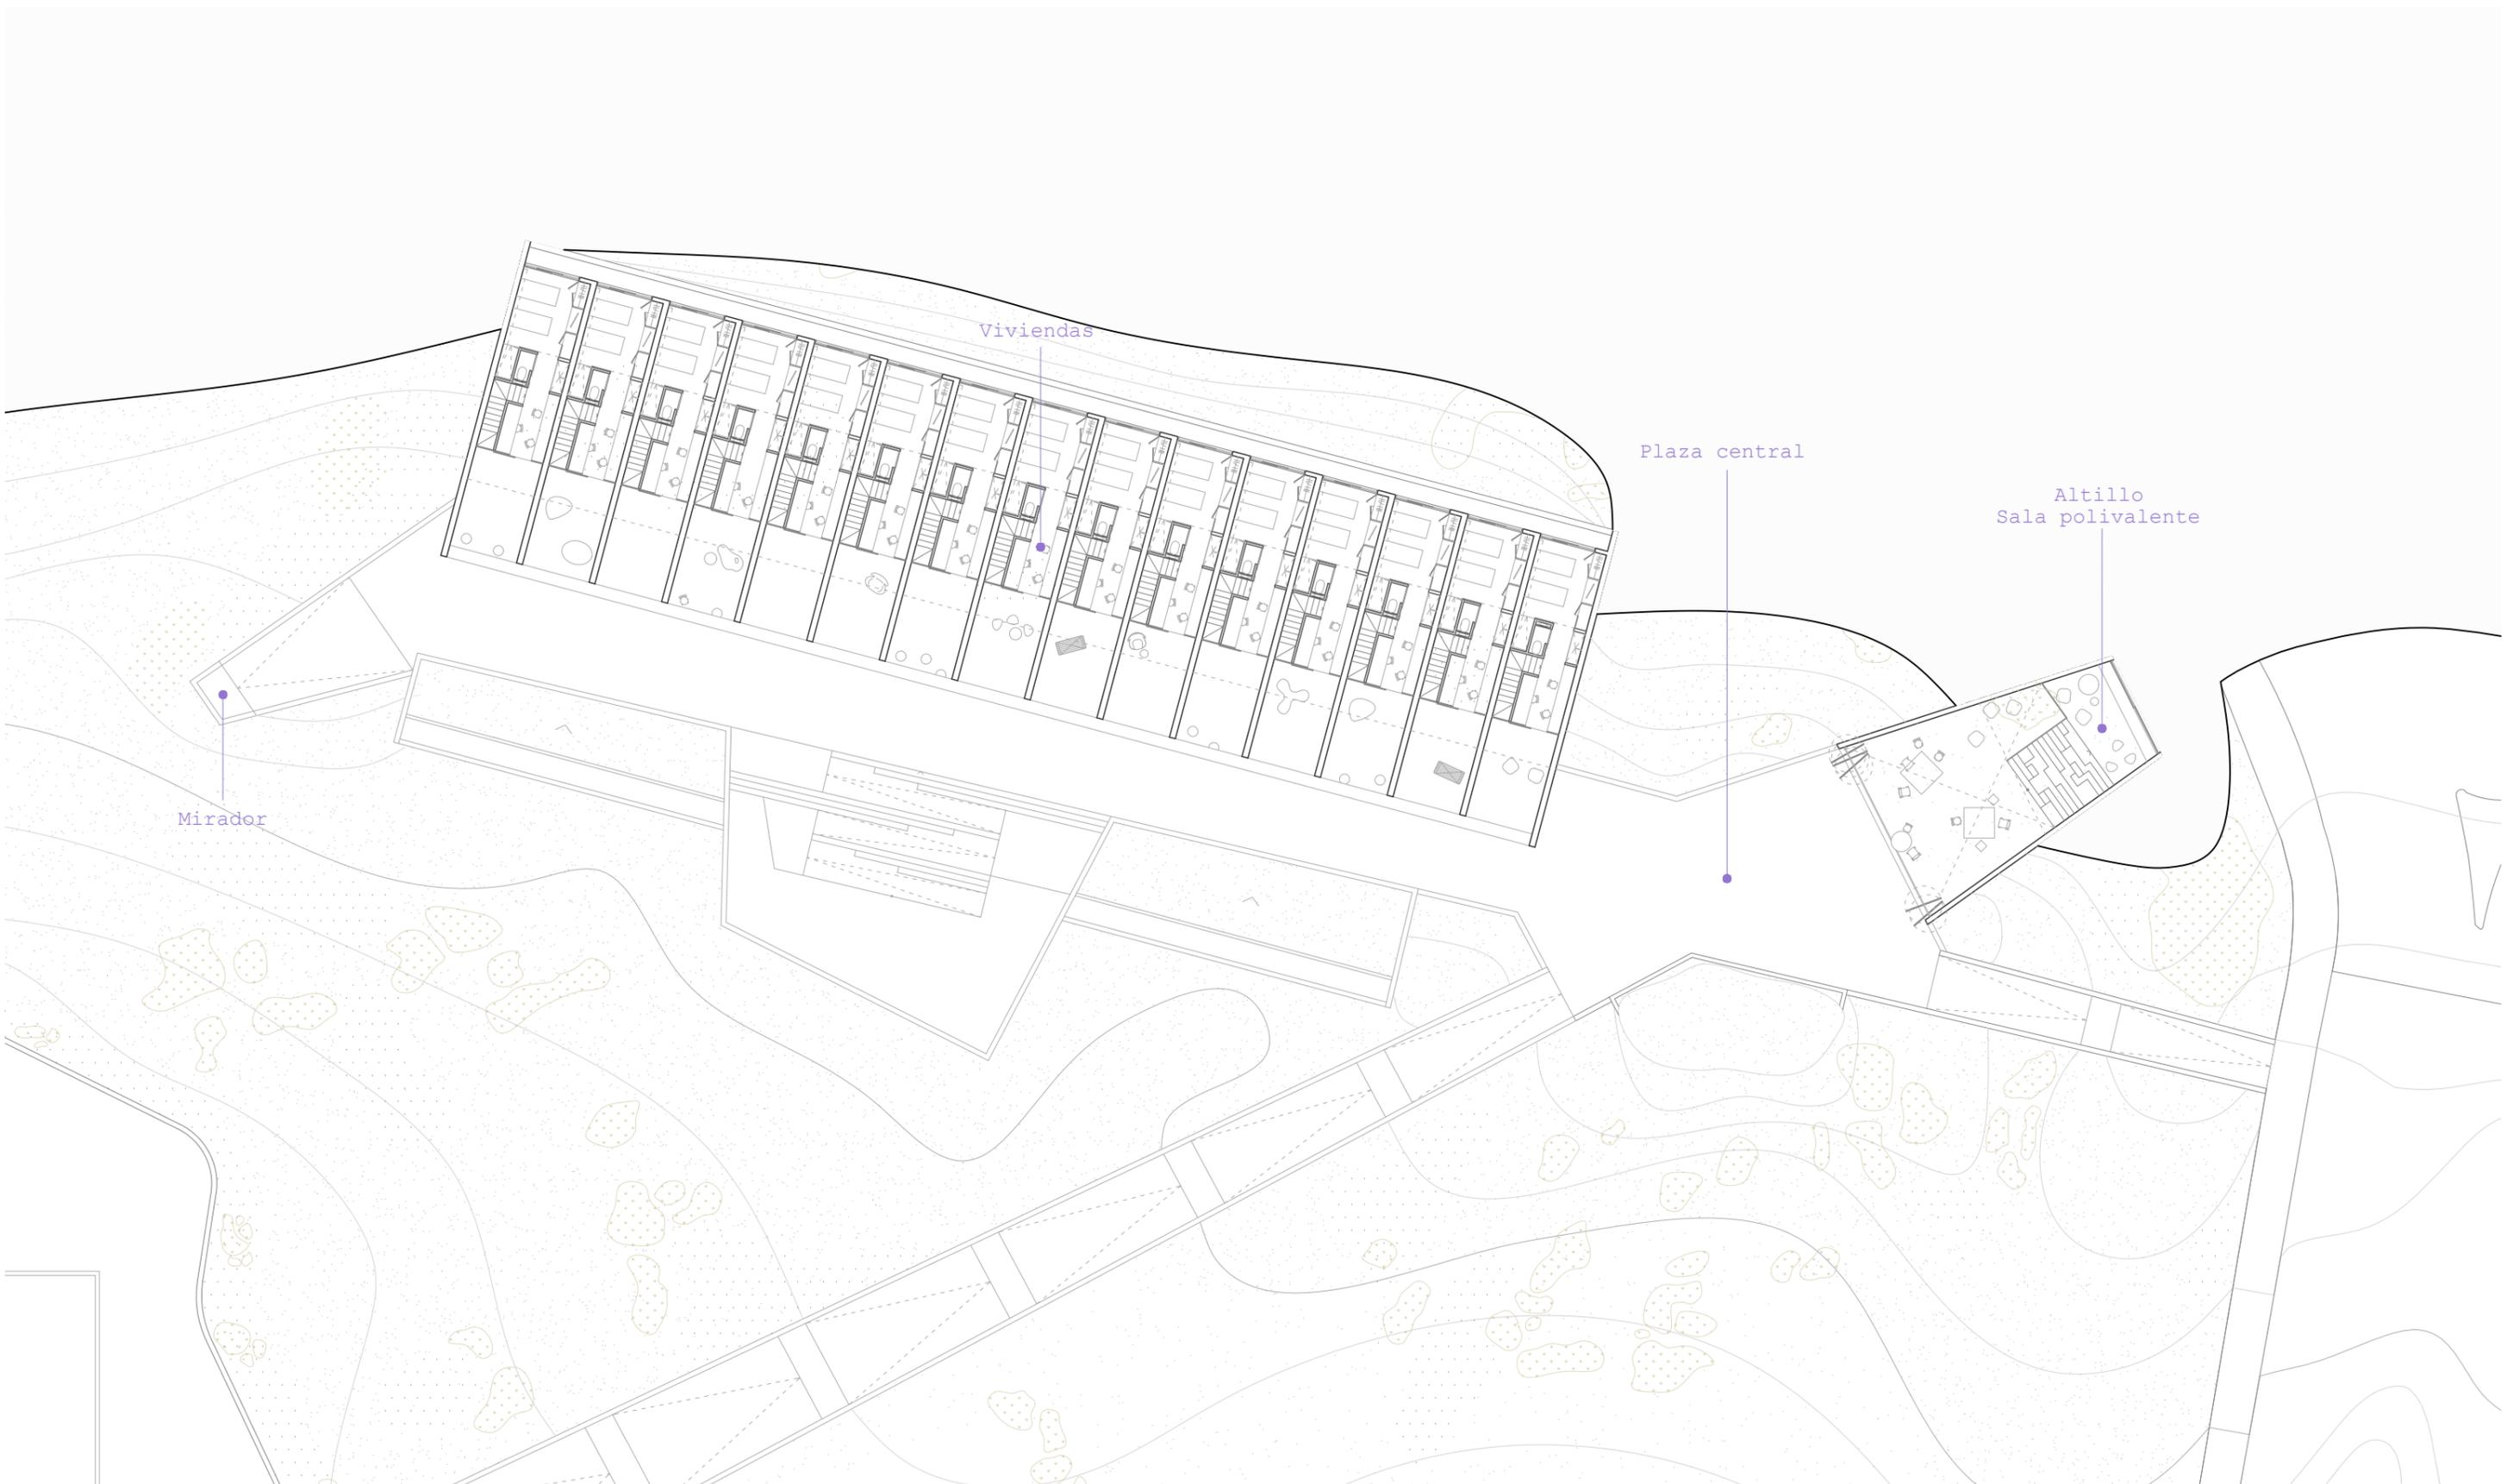
Planta 1ª ampliación

Viviendas

Plaza central

Altillo
Sala polivalente

Mirador

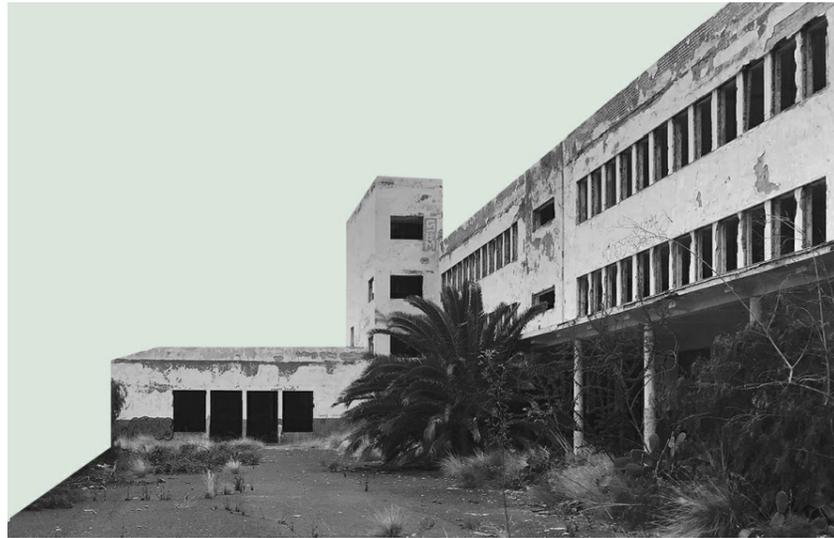
Vista exterior talleres pabellón sur

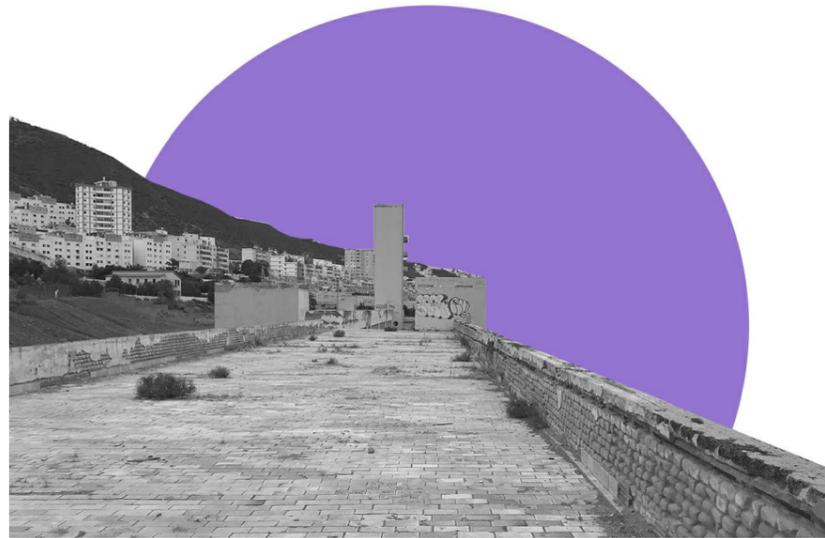
Vista exterior cubierta pabellón sur

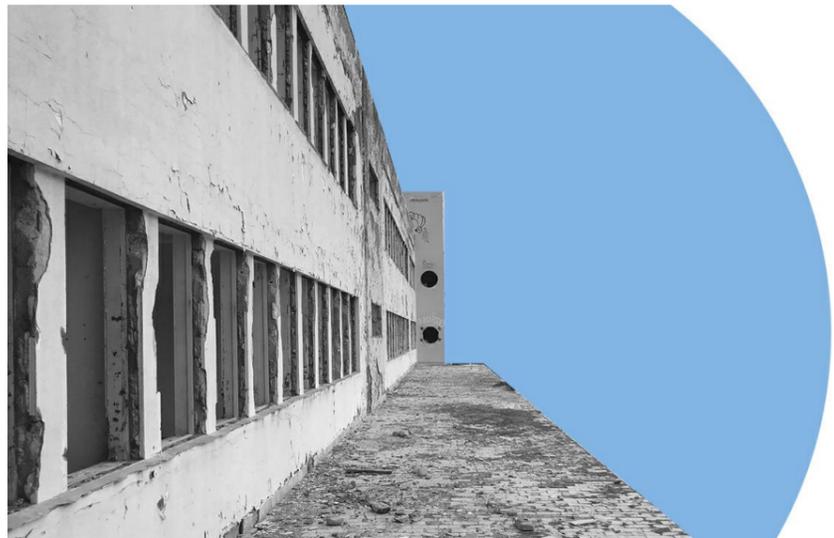
Vista fachada exterior pabellón sur

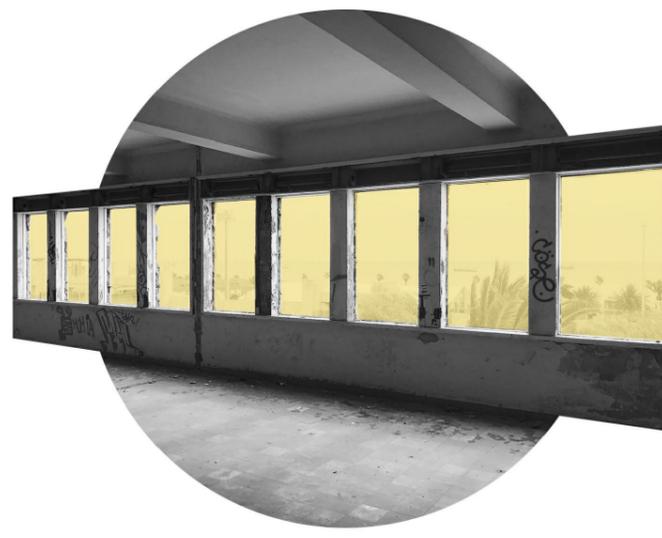
Vista interior planta primera pabellón sur

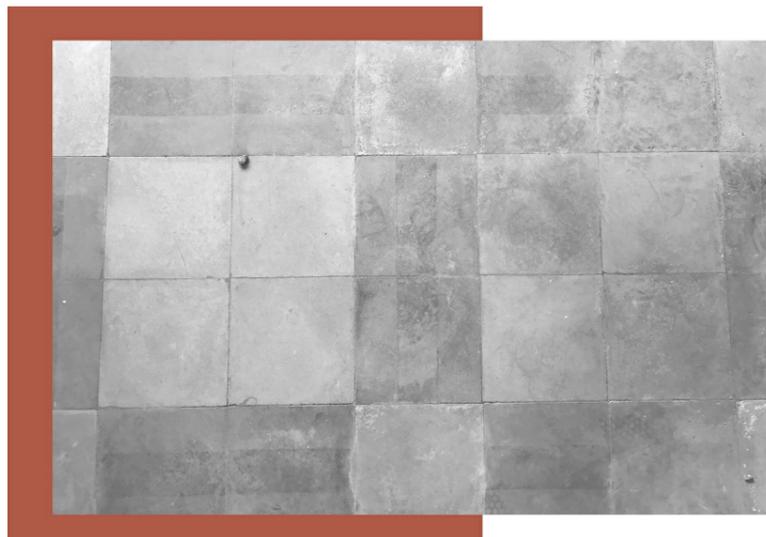
Detalle pavimento interior

Pavimentos interiores: "Encascado de hormigón de picón hidráulico de 5cm de espesor para conseguir una perfecta nivelación en el sentado de los pavimentos, estos serán de magnesite patente "Xilolite" y baldosín de cemento hidráulico de colores, fabricado a presión."

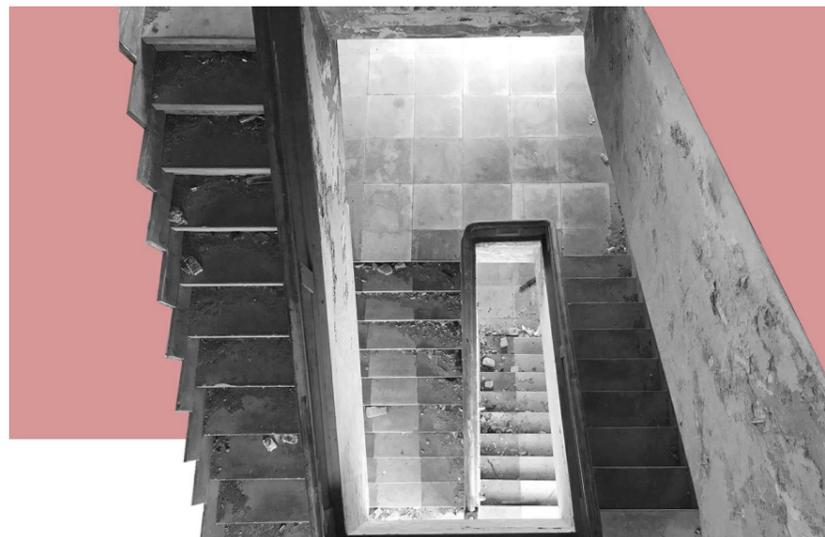
Detalle escalera principal pabellón sur

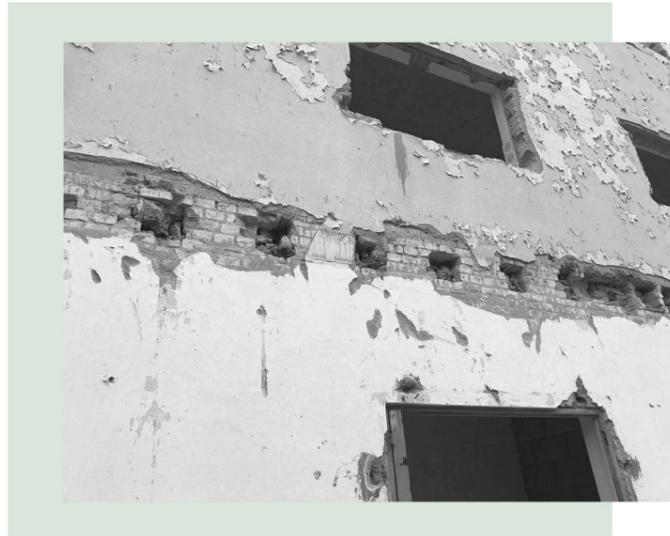
Detalle agujeros en planta baja

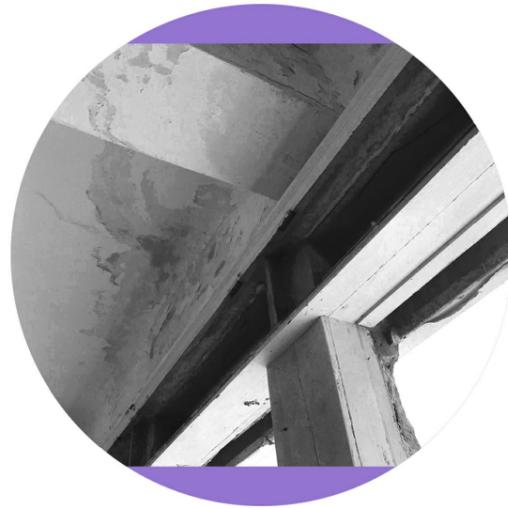
Detalle viga y forjado planta primera

- Pilares: en todas sus plantas la mayoría de los pilares presentan grietas generalizadas, desorendimiento de la capa de revestimiento de las armaduras, disgregación de hormigón causando corrosiones y oxidaciones en las armaduras, sin embargo, estas dolencias se presentan de manera más acusada en la planta segunda.
- Vigas: se presentan fisuras generalizadas, tanto en planta baja como en planta primera y segunda, siendo esto más llamativo en planta segunda ya que la presencia de humedades es mayor en esta. Cabe destacar que una zona en planta baja se vio afectada por un incendio provocando fisuras y desgaste considerables pero sin perder adherencia.
- Forjado: se presentan fisuras generalizadas debido a las humedades, sobre todo en planta segunda.

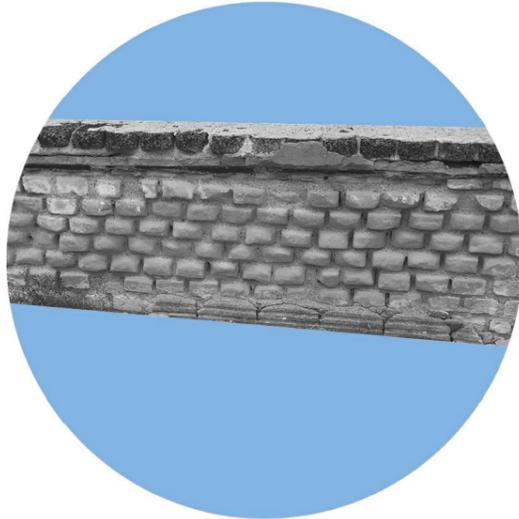
Detalle pretil planta cubierta

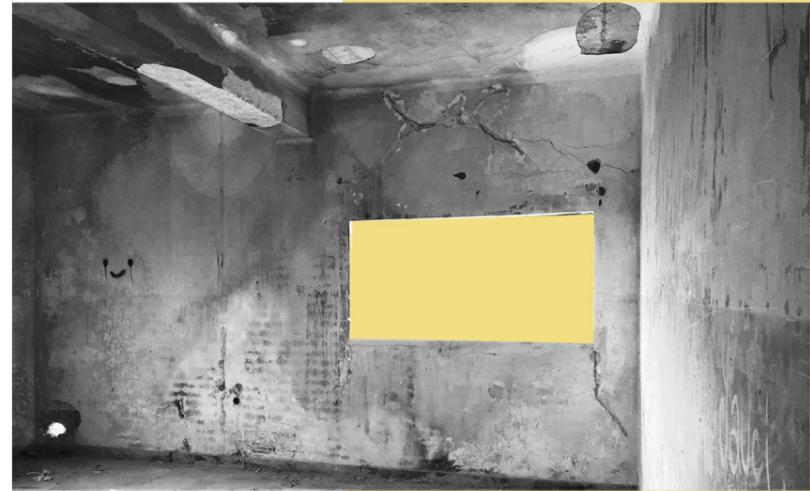
Zona afectada por incendio

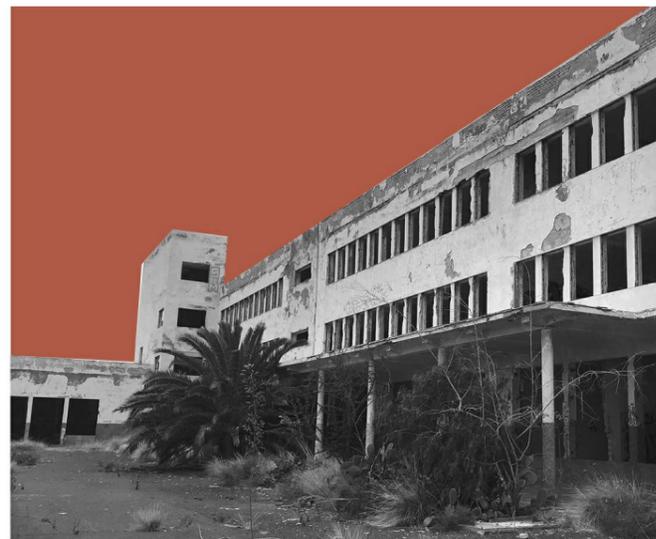
Humedades de fachada y pretil

- En gran parte del edificio, el revestimiento ha desaparecido por falta de mantenimiento además de por las acciones del clima (viento, sol, lluvia...)
- Falta de aislamiento térmico en todo el edificio
- La fachada trasera presenta unos agujeros considerables debido a los añadidos que se hicieron posteriormente, el cual fue derribado.

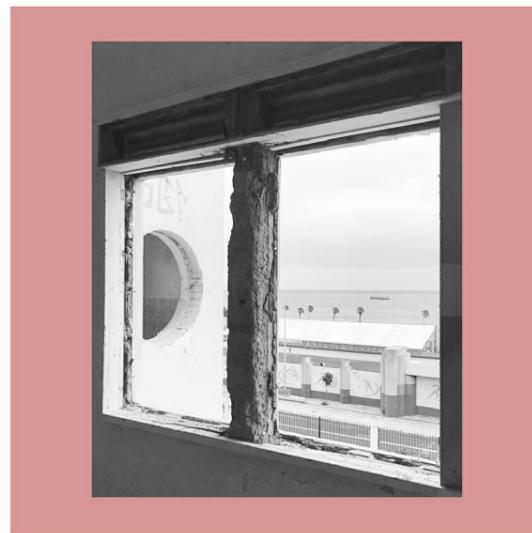
Detalle pilar planta segunda

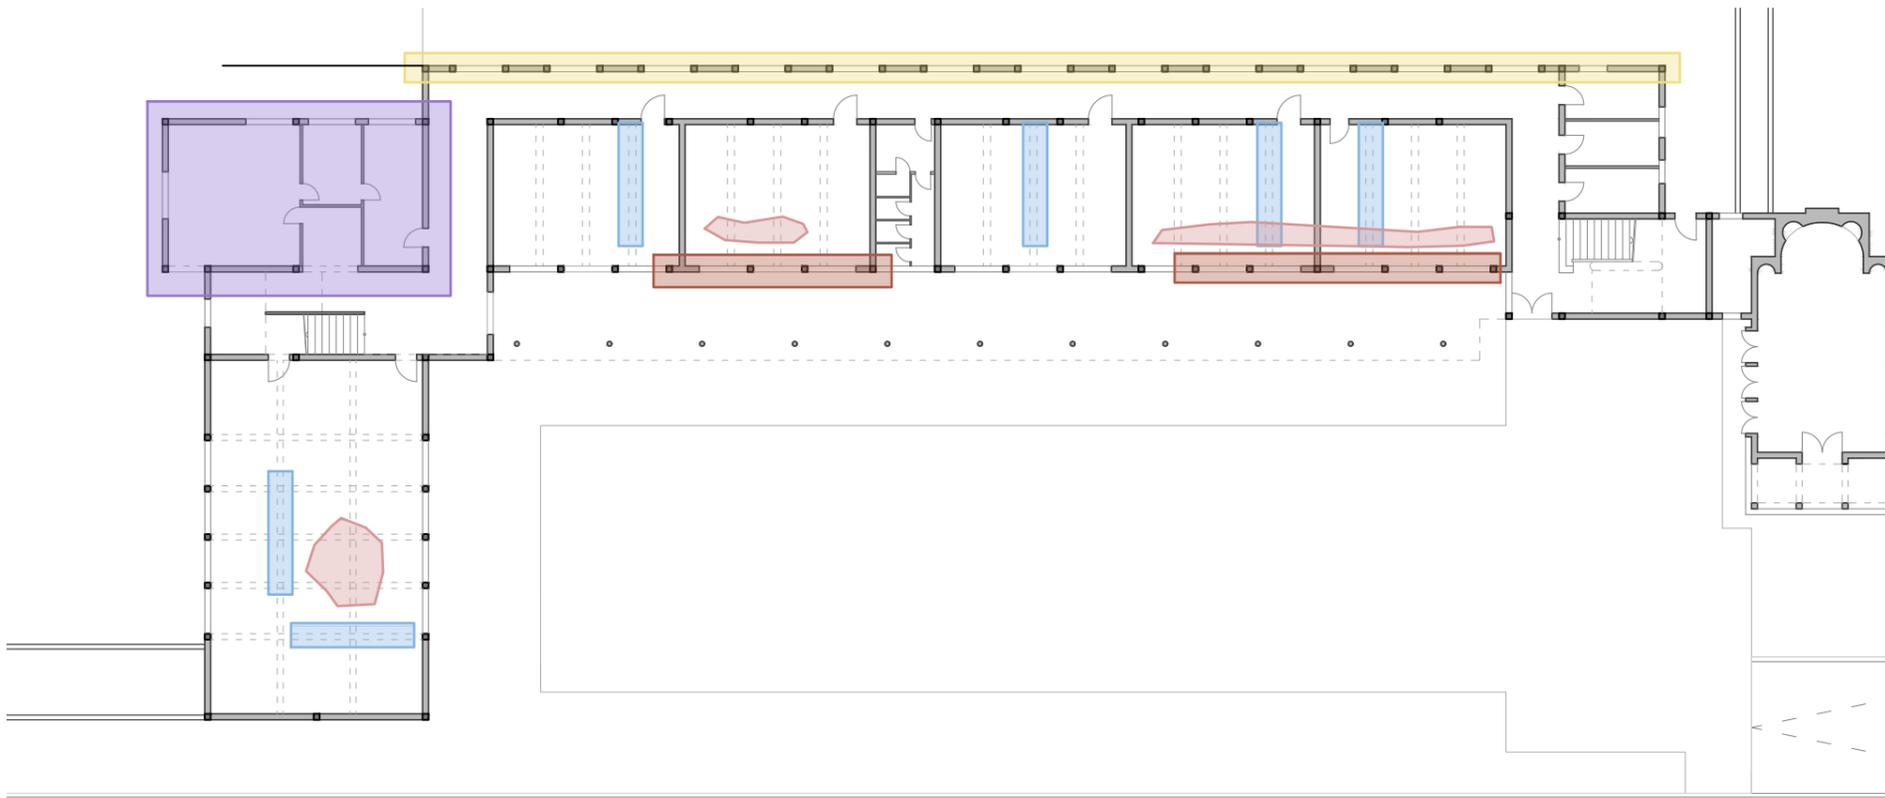
Planta baja +26,6m

- Pilares afectados
- Vigas afectadas
- Forjados afectados
- Cerramientos afectados
- Zona afectada por incendio

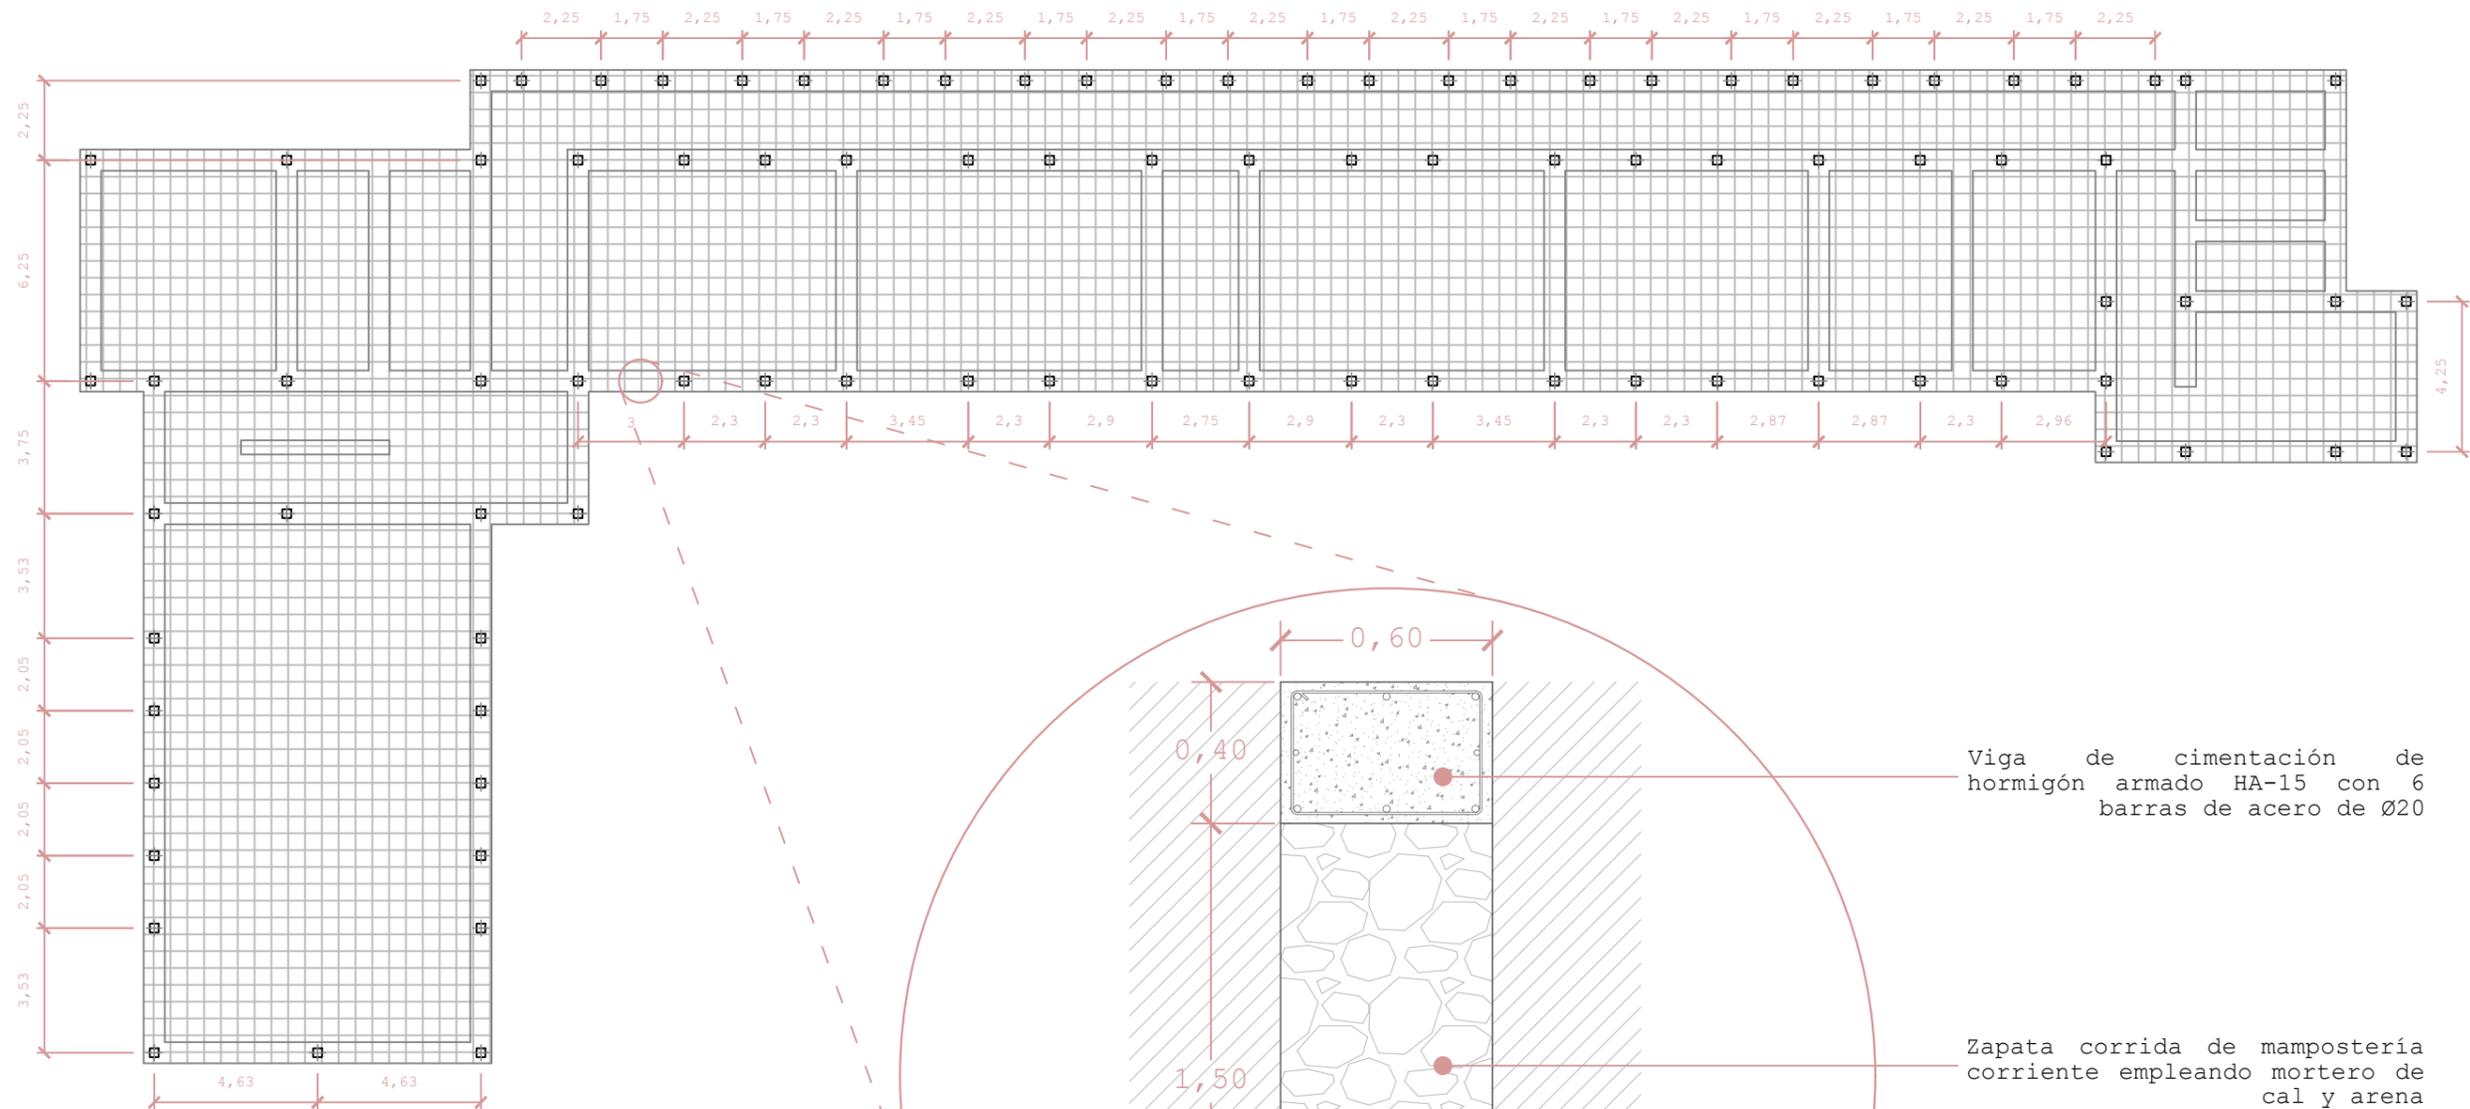
Planta de cimentación

Viga de cimentación de hormigón armado HA-15 con 6 barras de acero de Ø20

Zapata corrida de mampostería corriente empleando mortero de cal y arena

Cimentación: "En parte con mampostería corriente empleando mortero de cal y arena, el resto con hormigón de cemento 150kg/m² en proporción 1:4:8. Sobre estas se colocará una viga de todo el ancho de la cimentación y 0,40m de altura armada con 6 hierros de Ø20."

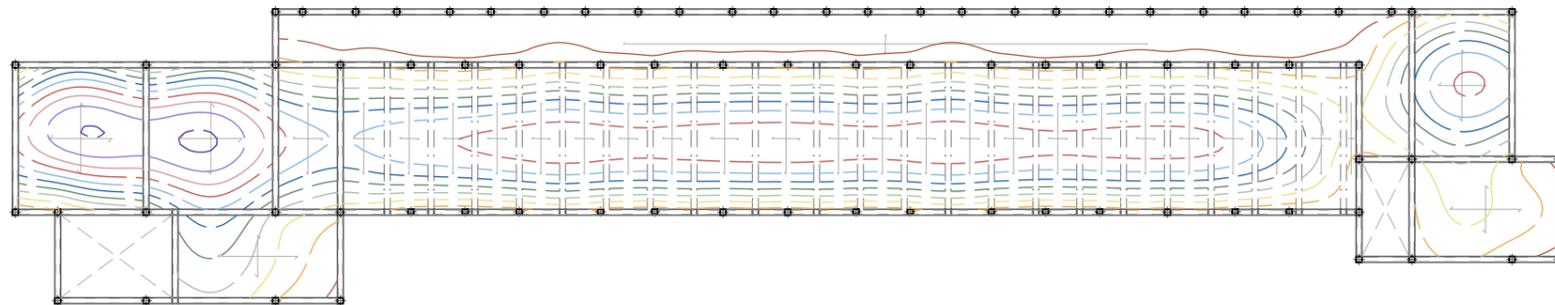
Planta cubierta (Forjado 3)

Viga secundaria bajo losa de hormigón armado de 25 x 30 cm

Viga principal de hormigón armado HA-15 de 25 x 50 cm

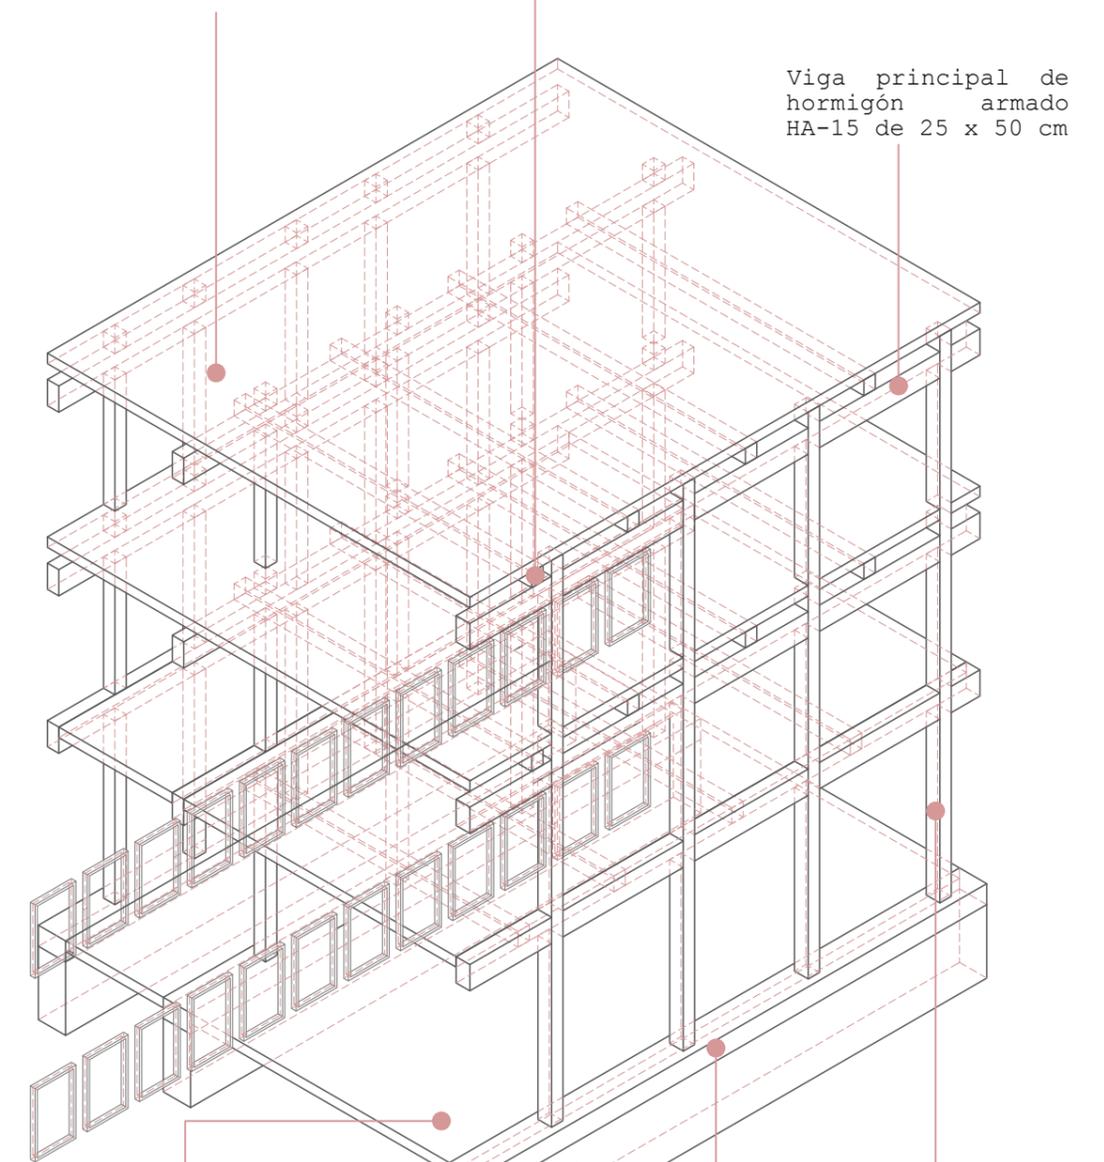
Solera de hormigón armado HA-15 de 20cm de canto

Pilar de hormigón armado HA-15 de 25 x 25 cm

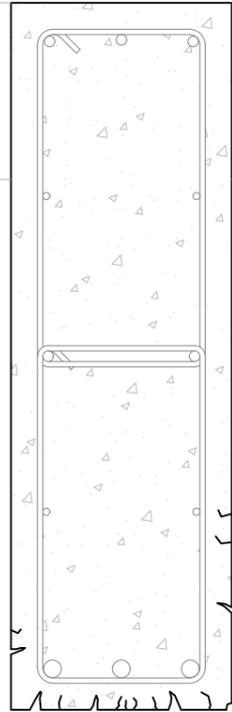
Viga estado actual de 25 x 80 cm
3Ø20 armadura inferior
3Ø12 armadura superior
eØ6 c/15cm

- Viga existente:
 - Dimensión: 250 x 800 mm
 - Área de acero traccionado: 339mm²
 - Área de acero en compresión: 943mm²
 - fcm: 15 MPa
 - fym: 400 MPa
- Características CFRP:
 - Espesor: 1,4mm
 - Ancho: 50mm
 - σ rotura: 3100 MPa
 - ϵ rotura: 0,018
 - Módulo de elasticidad: 170 000MPa
 - Coeficiente de seguridad: 1,2
 - Factor ambiental: 0,85
 - σ cálculo: 2196MPa

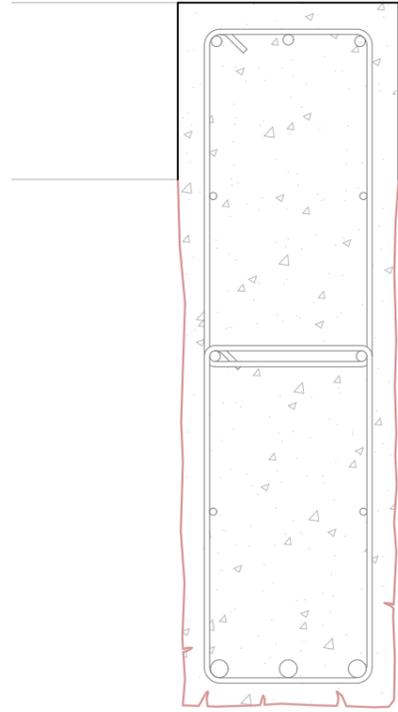
1. Limpieza de la superficie

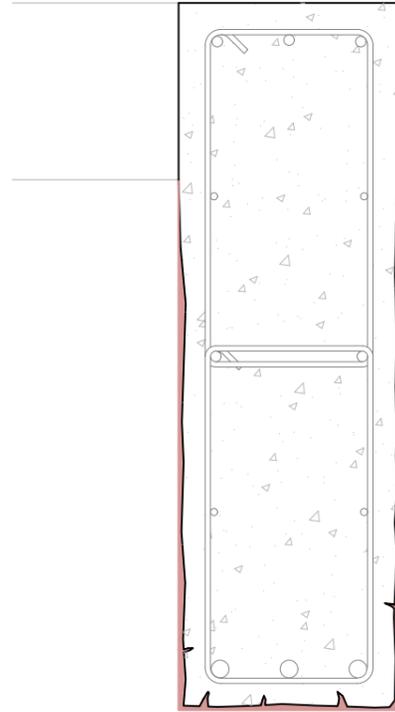
2. Reparación de irregularidades con mortero de reparación Planitop XS y dejar 2-3 días de secado

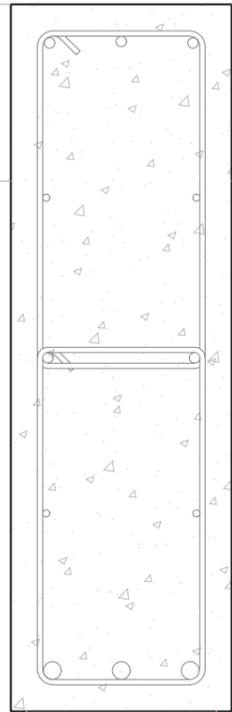
3. Retirar la tira plástica de protección del Carboplate E 170

4. Aplicar resina epoxi MapeWrap 11 y 12 (capa de 1,5mm) tanto en la base de la viga como en la placa.

- Fácil instalación
- Alta tensión de ruptura
- Extramadamente liviano
- Alta resistencia elástica, de flexión y corte
- No corrosivo
- Excelente resistencia a la fatiga
- No intrusivo, cambia muy poco las dimensiones existentes del elemento estructural
- Las placas se pueden cortar en el sitio según la longitud

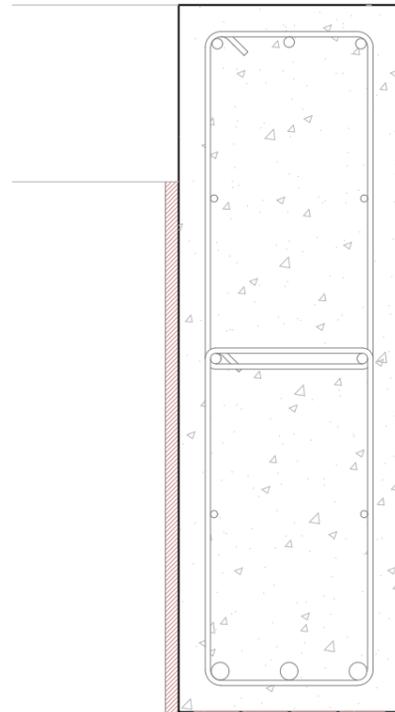
5. Instalar Carboplate aplicando presión con un rodillo de caucho hasta que el sobrante de la resina sobresalga.

Refuerzo de viga mediante placas de fibra de carbono

Sistema: Carpoblate E 170 Mapei

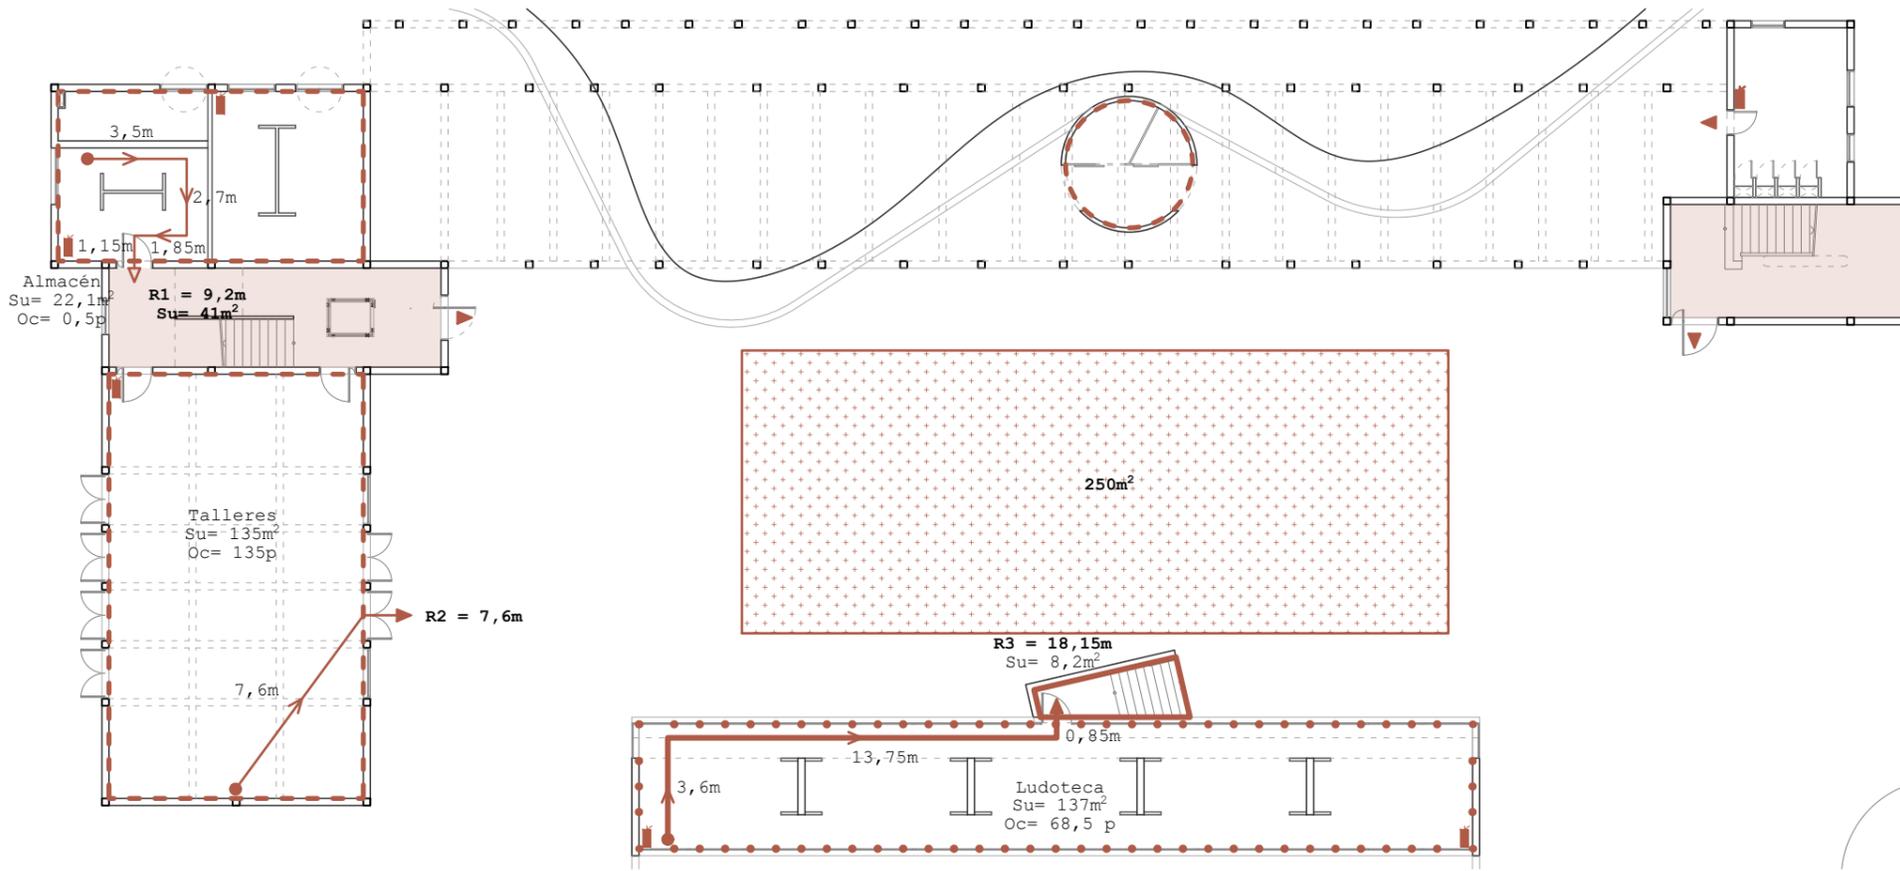
Planta baja

- Origen de evacuación
- Recorridos de evacuación
- Recorrido más desfavorable
- ▲ Sentido de evacuación
- △ Salida de planta
- ▲ Salida de edificio
- Escalera protegida
- Escalera exterior
- ▨ Espacio exterior protegido
- Extintor 21A-113B
- ▨ Sector 1 (R.Público)=1268,9m²
- ▨ Sector 2 (Docente)=147 m²

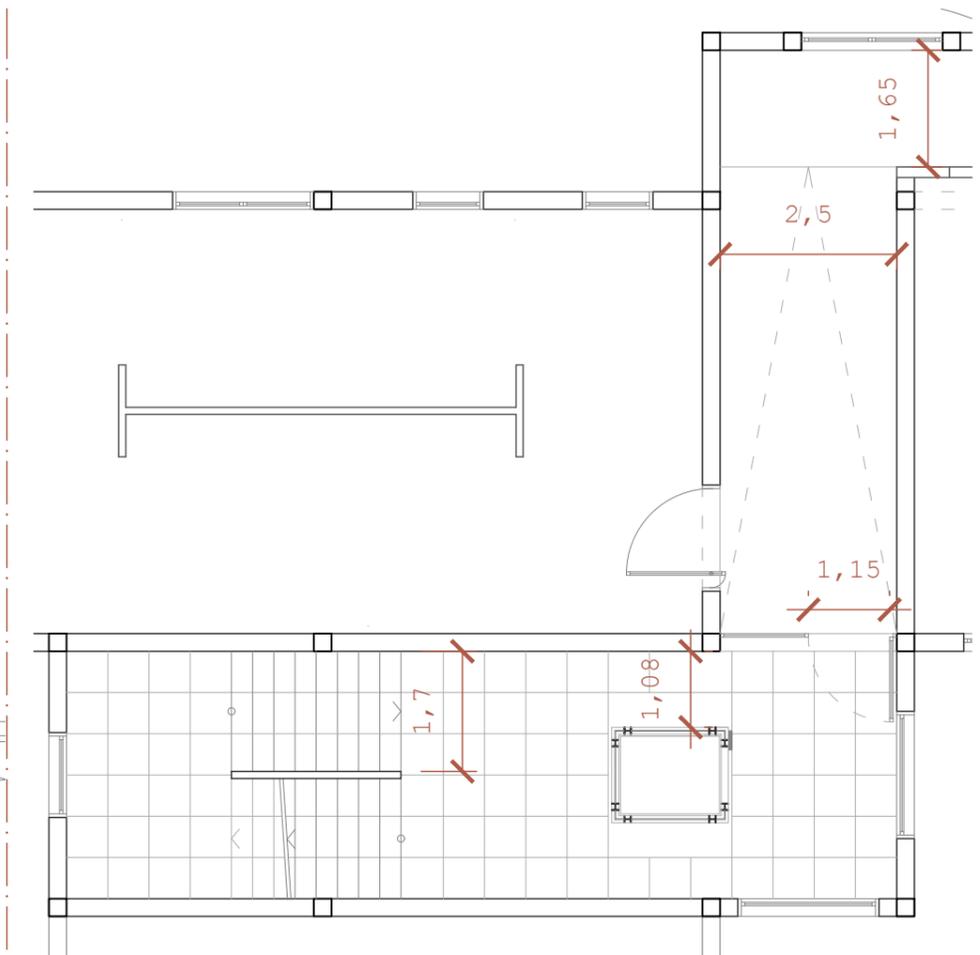
Elementos de evacuación acceso principal (Vestibulo A)

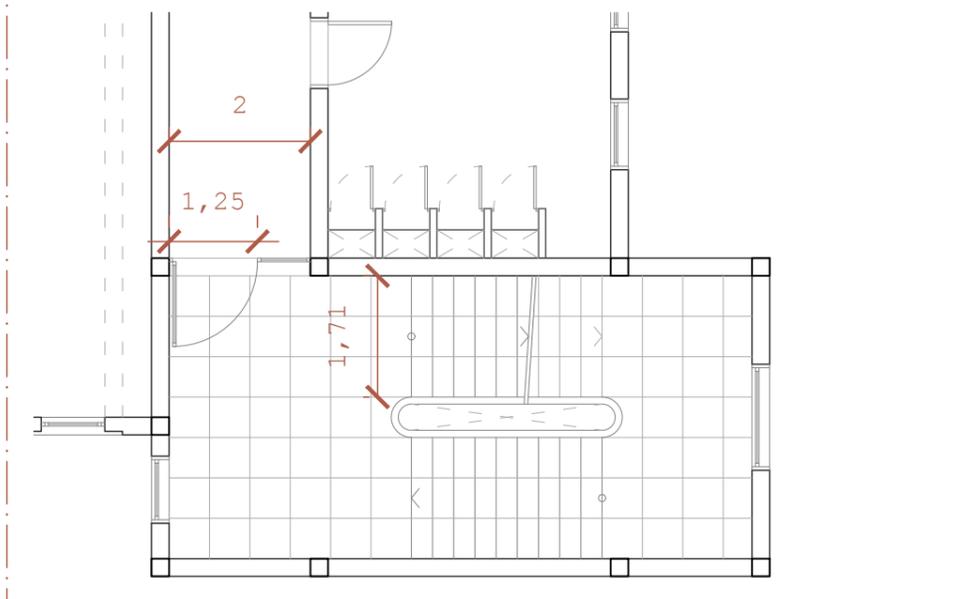
Elementos de evacuación acceso secundario (Vestibulo B)

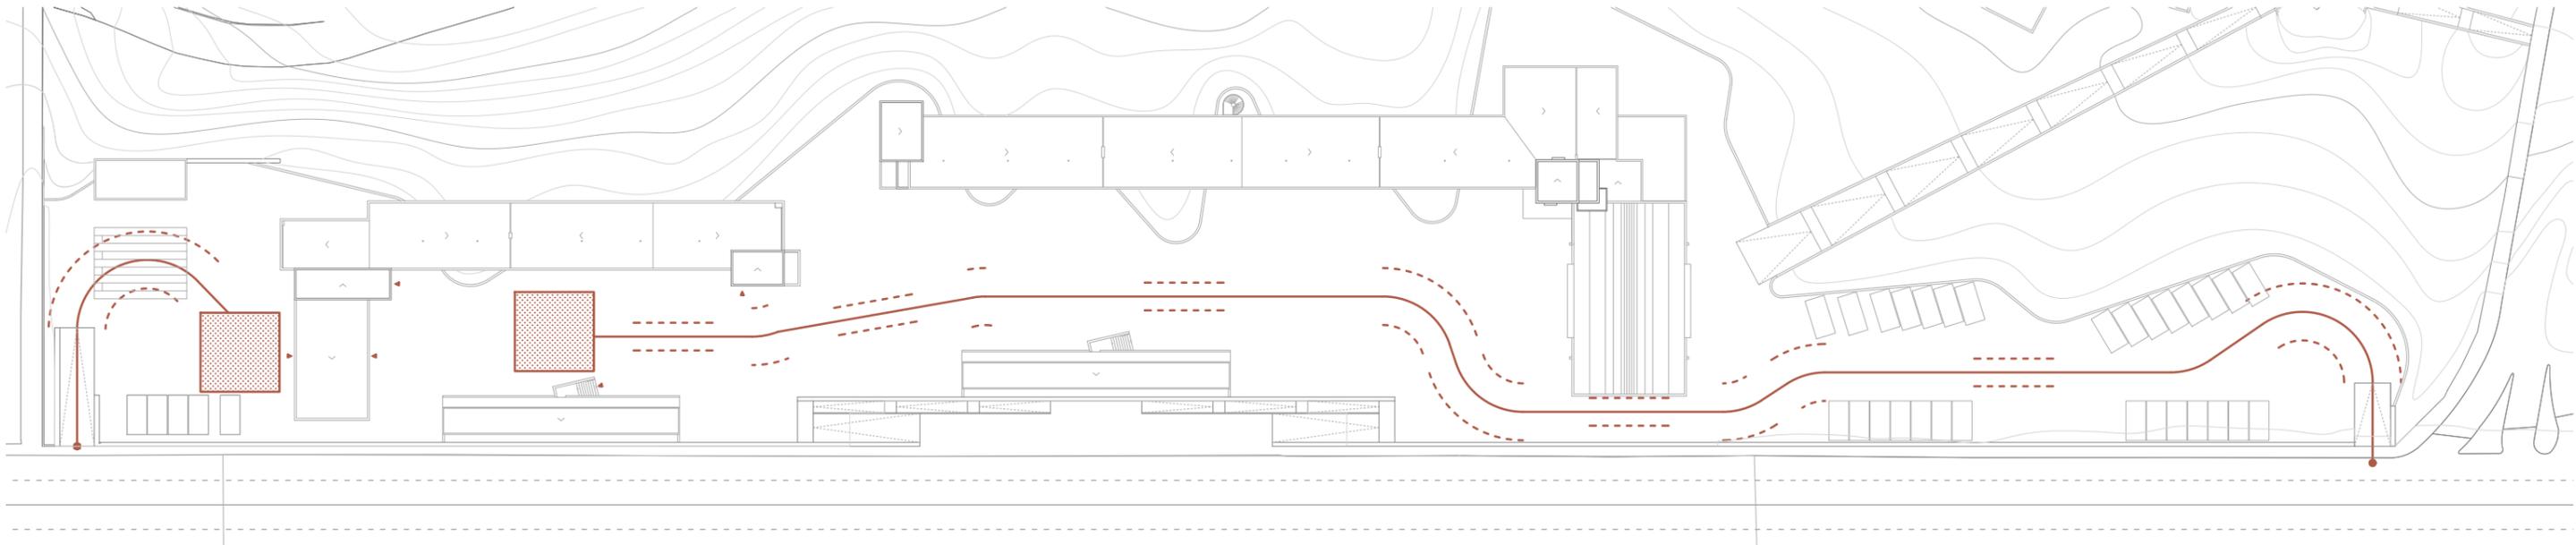
Aproximaciones planta cubierta

- Entrada de bomberos
- Recorrido del camión
- - - Separación normativa

- Espacio de estacionamiento
- ▲ Acceso a los edificios
