"La Casa del Niño de la **Mujer**"

Escuela de Arquitectura de Las Palmas de Gran Canaria
PFC 2020|2021 Convocatoria prórroga noviembre 2021

Seminario Arquitectura y Espacio Contemporáneo:
 Bordes, límites y fronteras

Autora Marta Criado Galarza

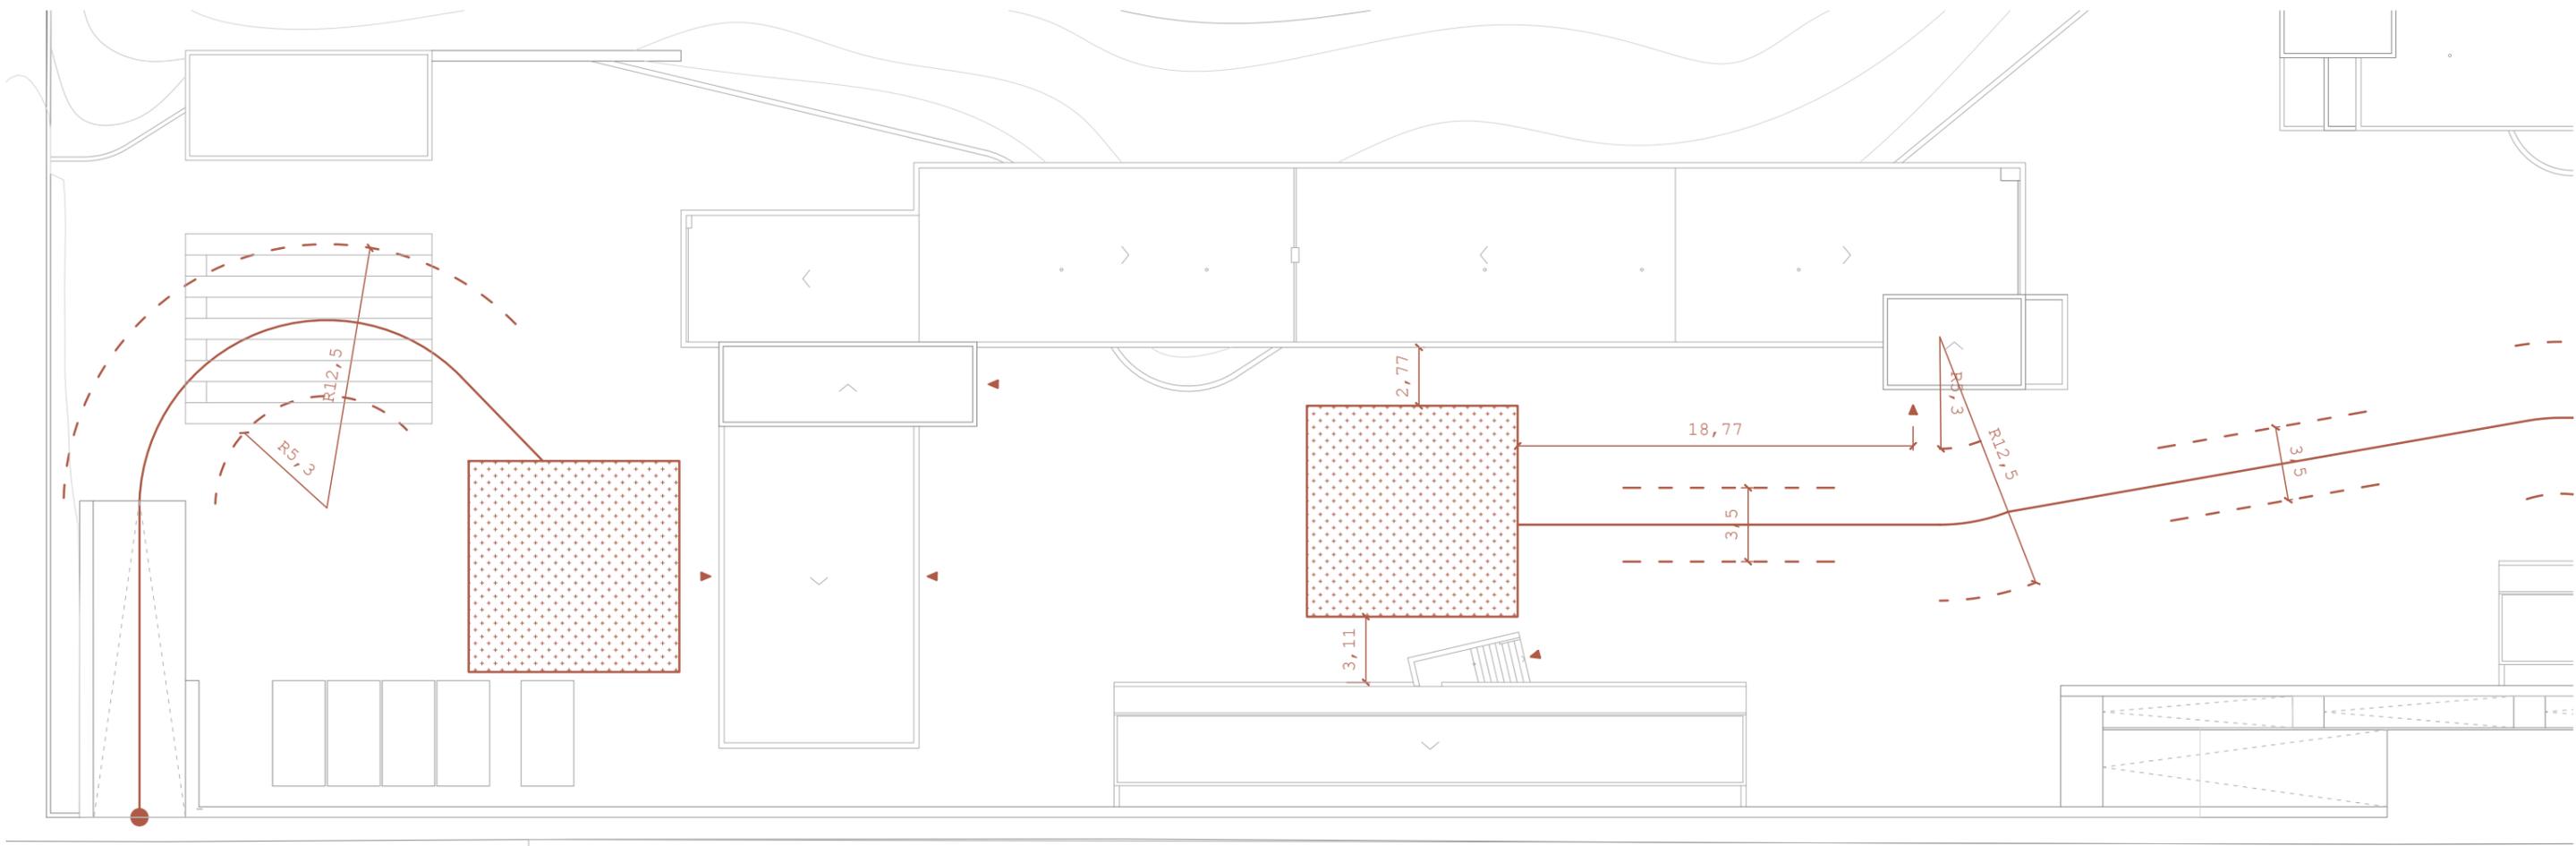
Planta cubierta

- Entrada de bomberos
- Recorrido del camión
- - - Separación normativa

- Espacio de estacionamiento
- ▲ Acceso a los edificios

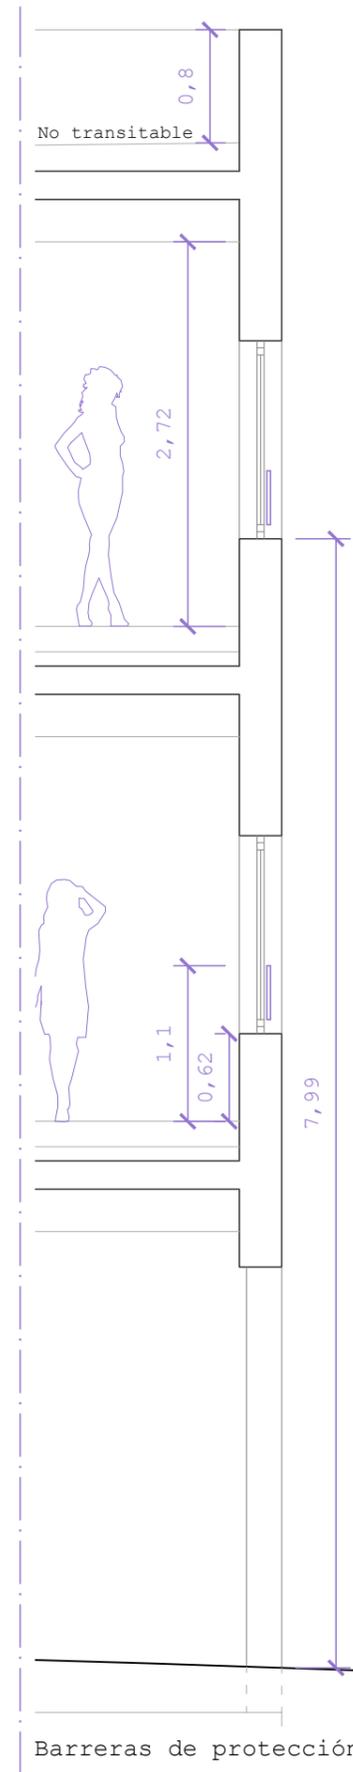
Barreras de protección

- Barreras de protección $\geq 1,1m$ **[1,1m] Cumple**
- Pasamanos: entre 0,9 y 1,1m **[1,00m] Cumple**

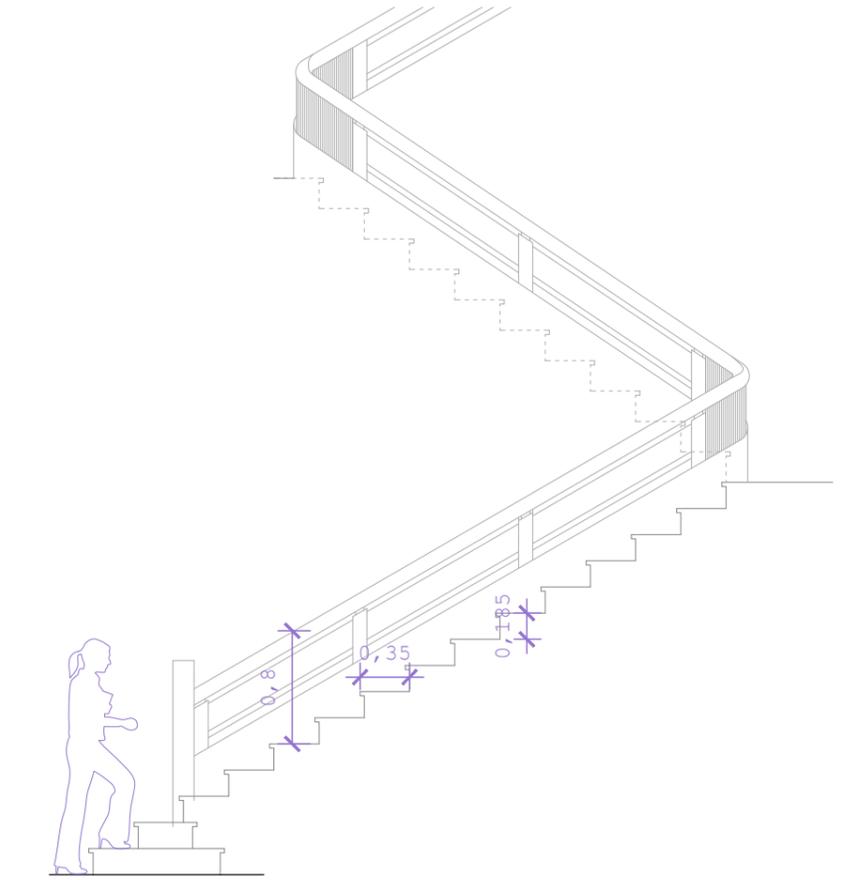
Estado actual escalera principal

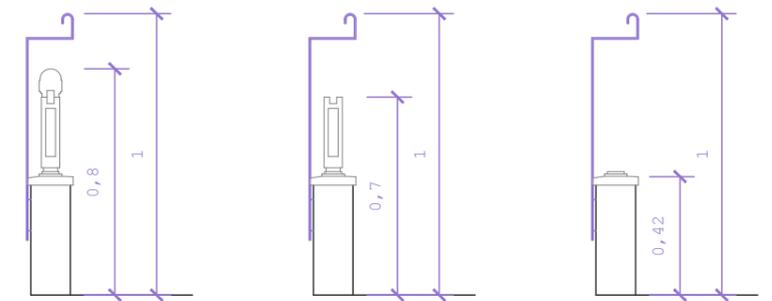
Desarrollo de barandilla nueva

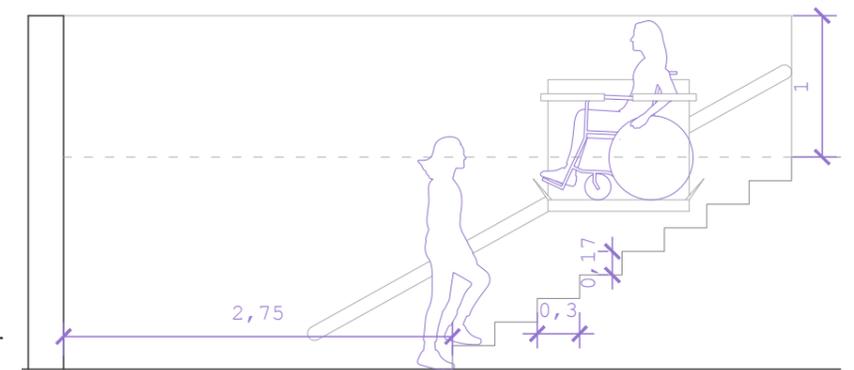
Escalera edificio nuevo

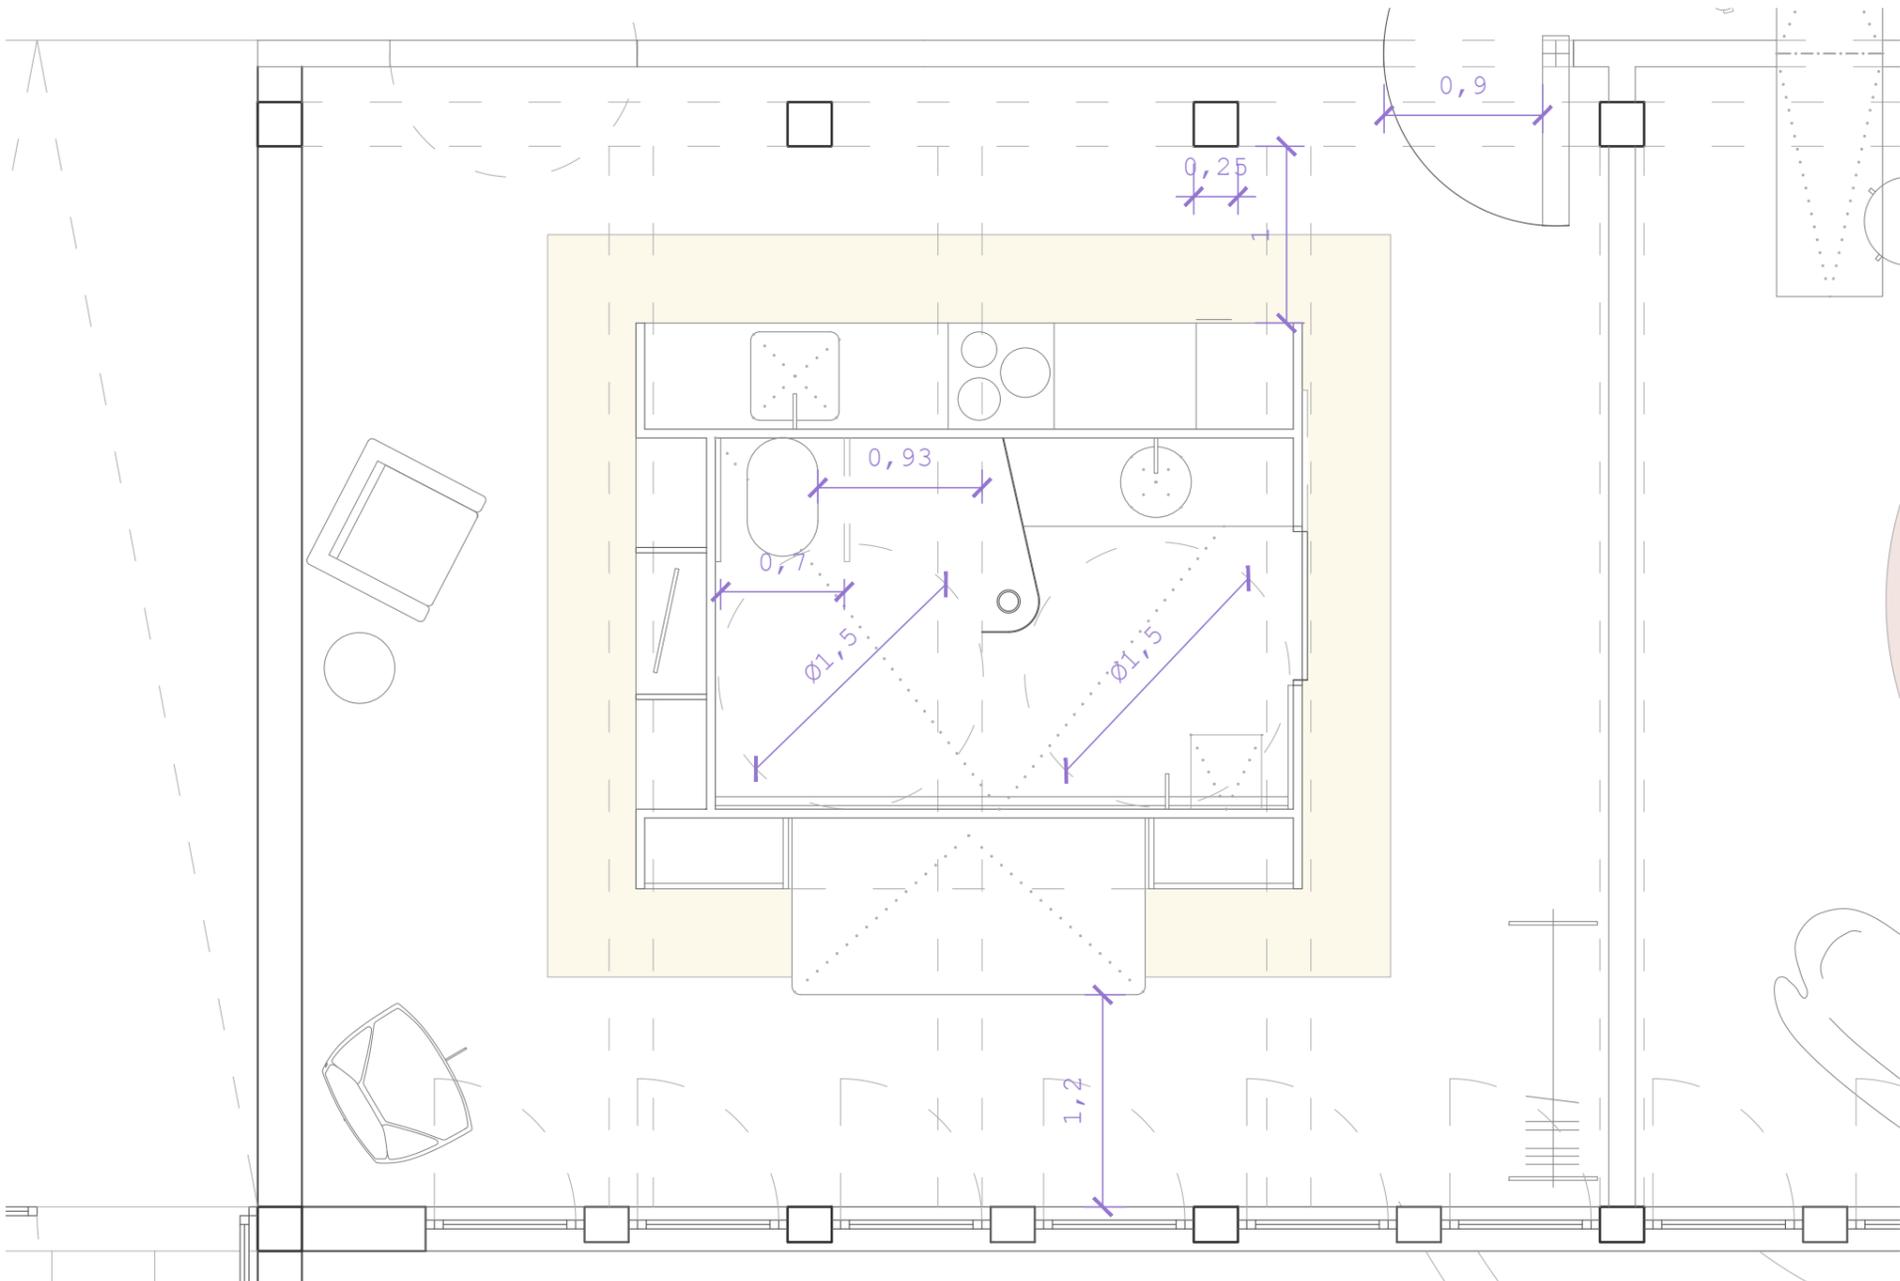
Vivienda accesible

El proyecto se hará accesible desde el punto de entrada hasta todos los rincones del mismo, disponiendo de un ascensor accesible y una vivienda accesible por bloque, ya que según la tabla 1.1 Número de alojamientos accesibles, entre 5 y 50 alojamientos, solo se precisa de una.

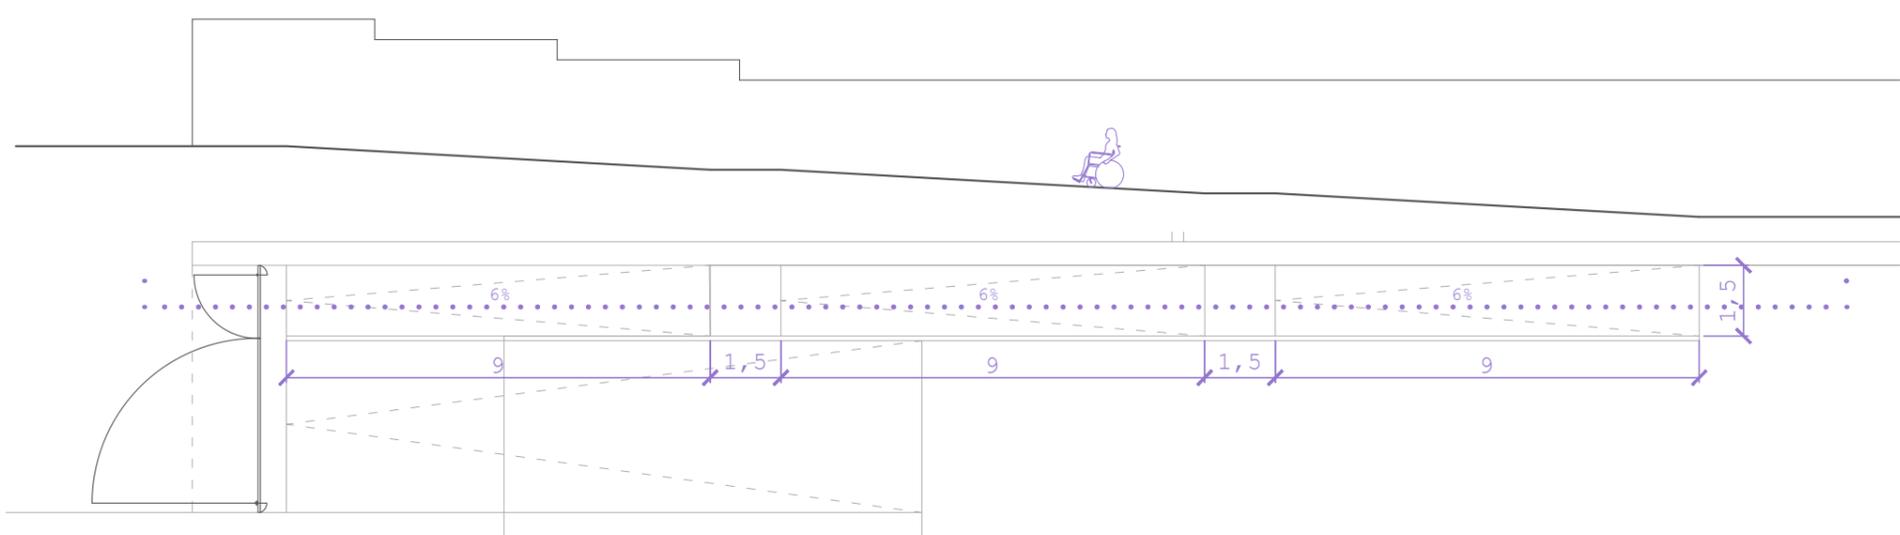
Rampa entrada principal

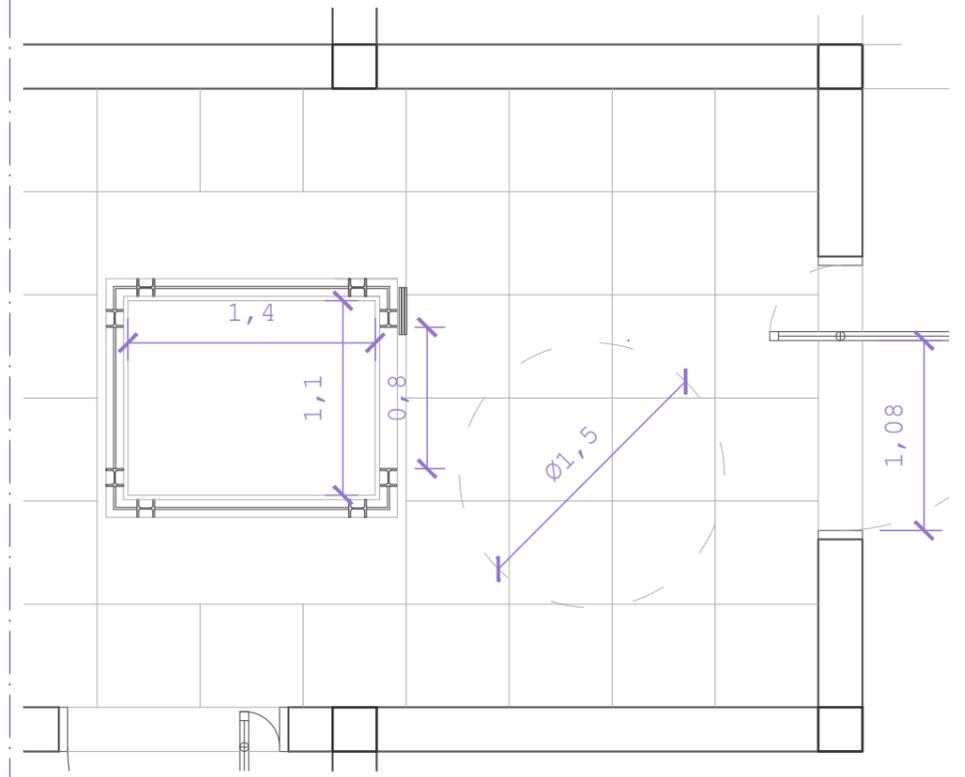
Acceso principal y ascensor

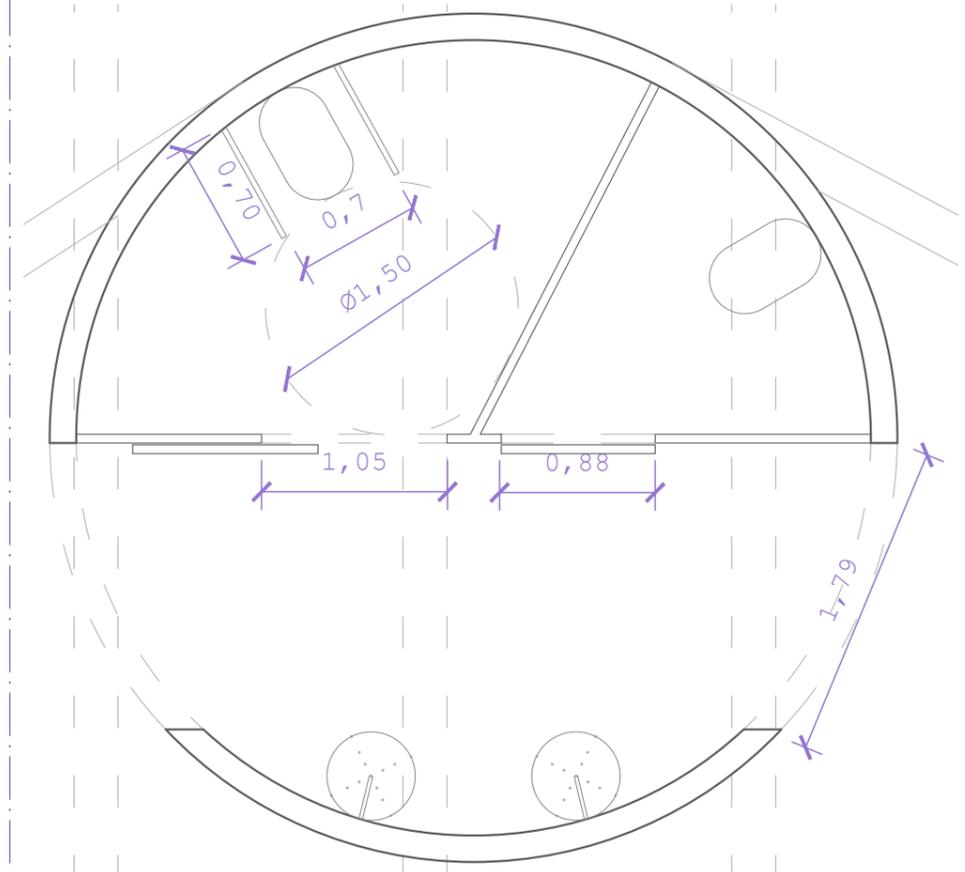
Aseos

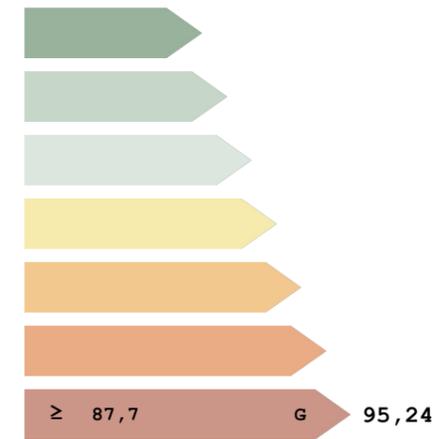
Emisiones de CO₂ (kgCO₂/m²·año)

Calefacción = 1,58 **G**
 Refrigeración = 6,72 **B**
 ACS = 71,95 **G**
 Iluminación = 13,77 **C**

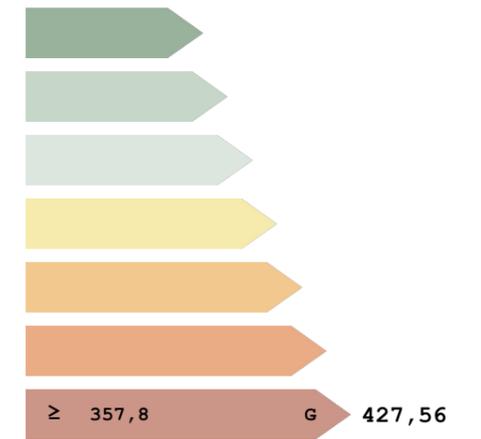
Consumo global de energía primaria no renovable (kWh/m²·año)

Calefacción = 5,99 **G**
 Refrigeración = 25,31 **B**
 ACS = 339,75 **G**
 Iluminación = 51,87 **D**

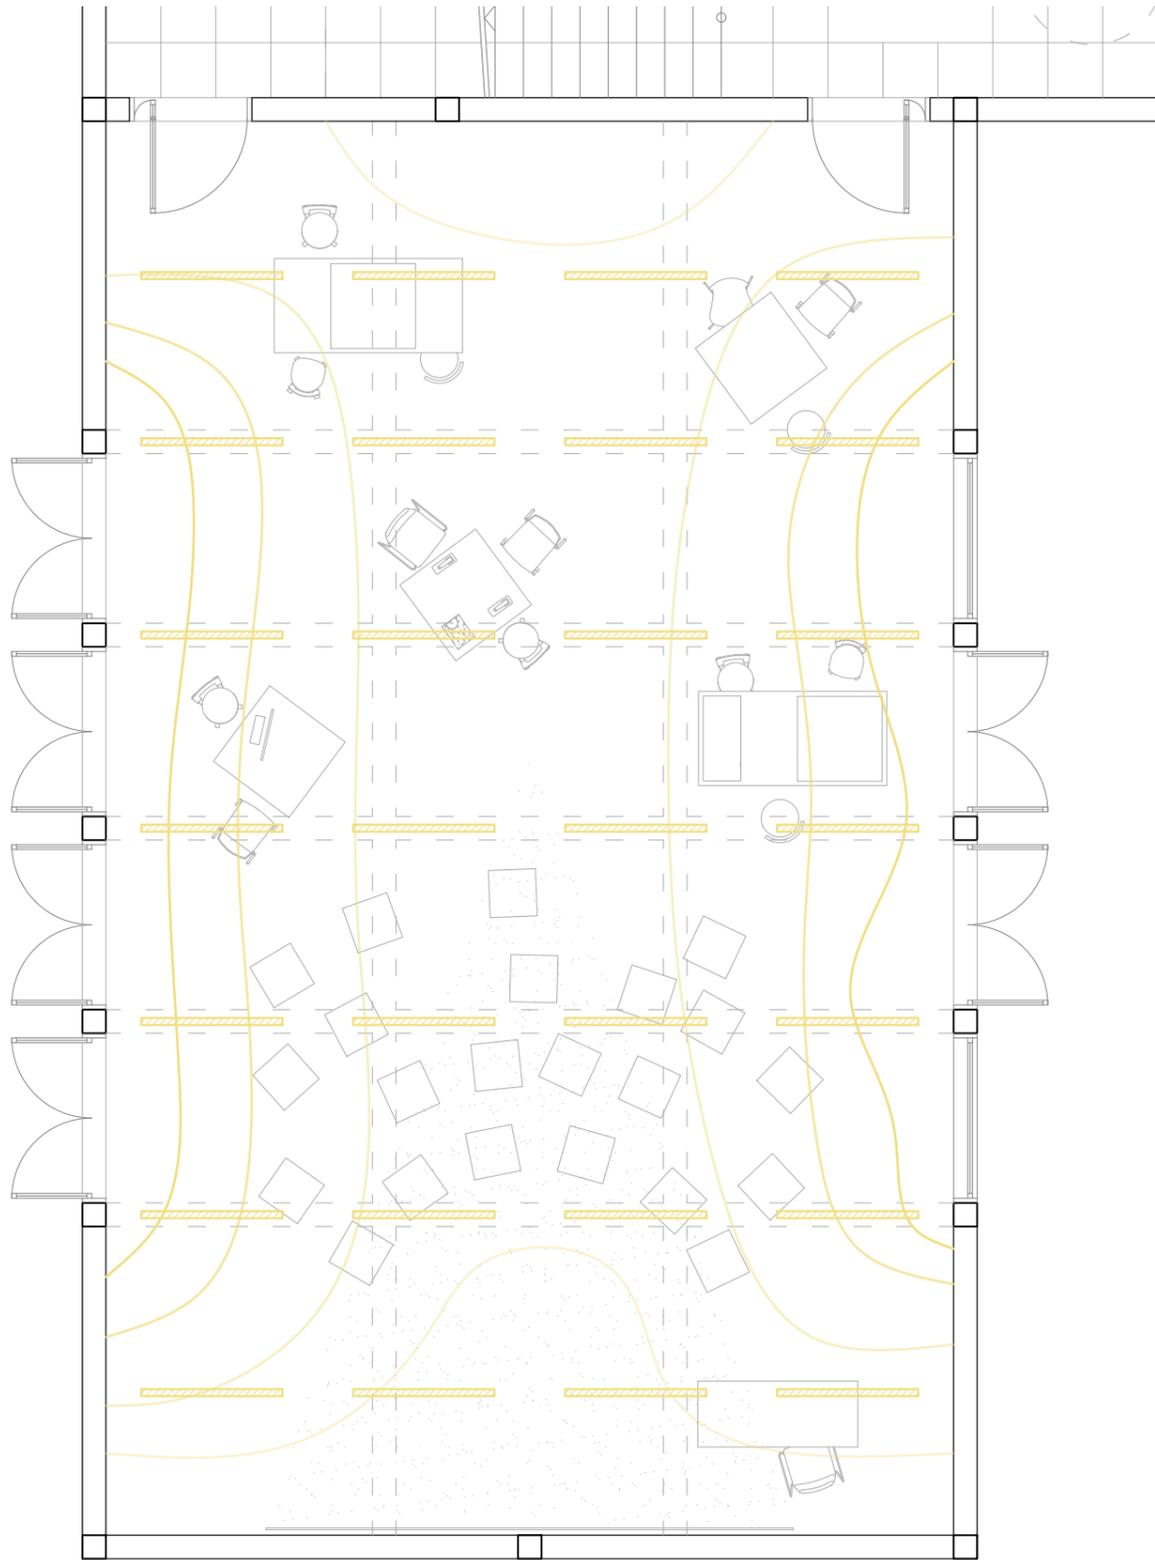
Cociente de luz diurna (21 de septiembre a las 12h en Las Palmas de G.C)
 Dm = 5,2% Dmin = 1,1% Dmax = 12,5%

- ~ 2,5%
- ~ 5,0%
- ~ 7,5%
- ~ 10,0%

Luminarias: Norka Bitburg LED
 m1200-62701m, PMMA, 840/4000K

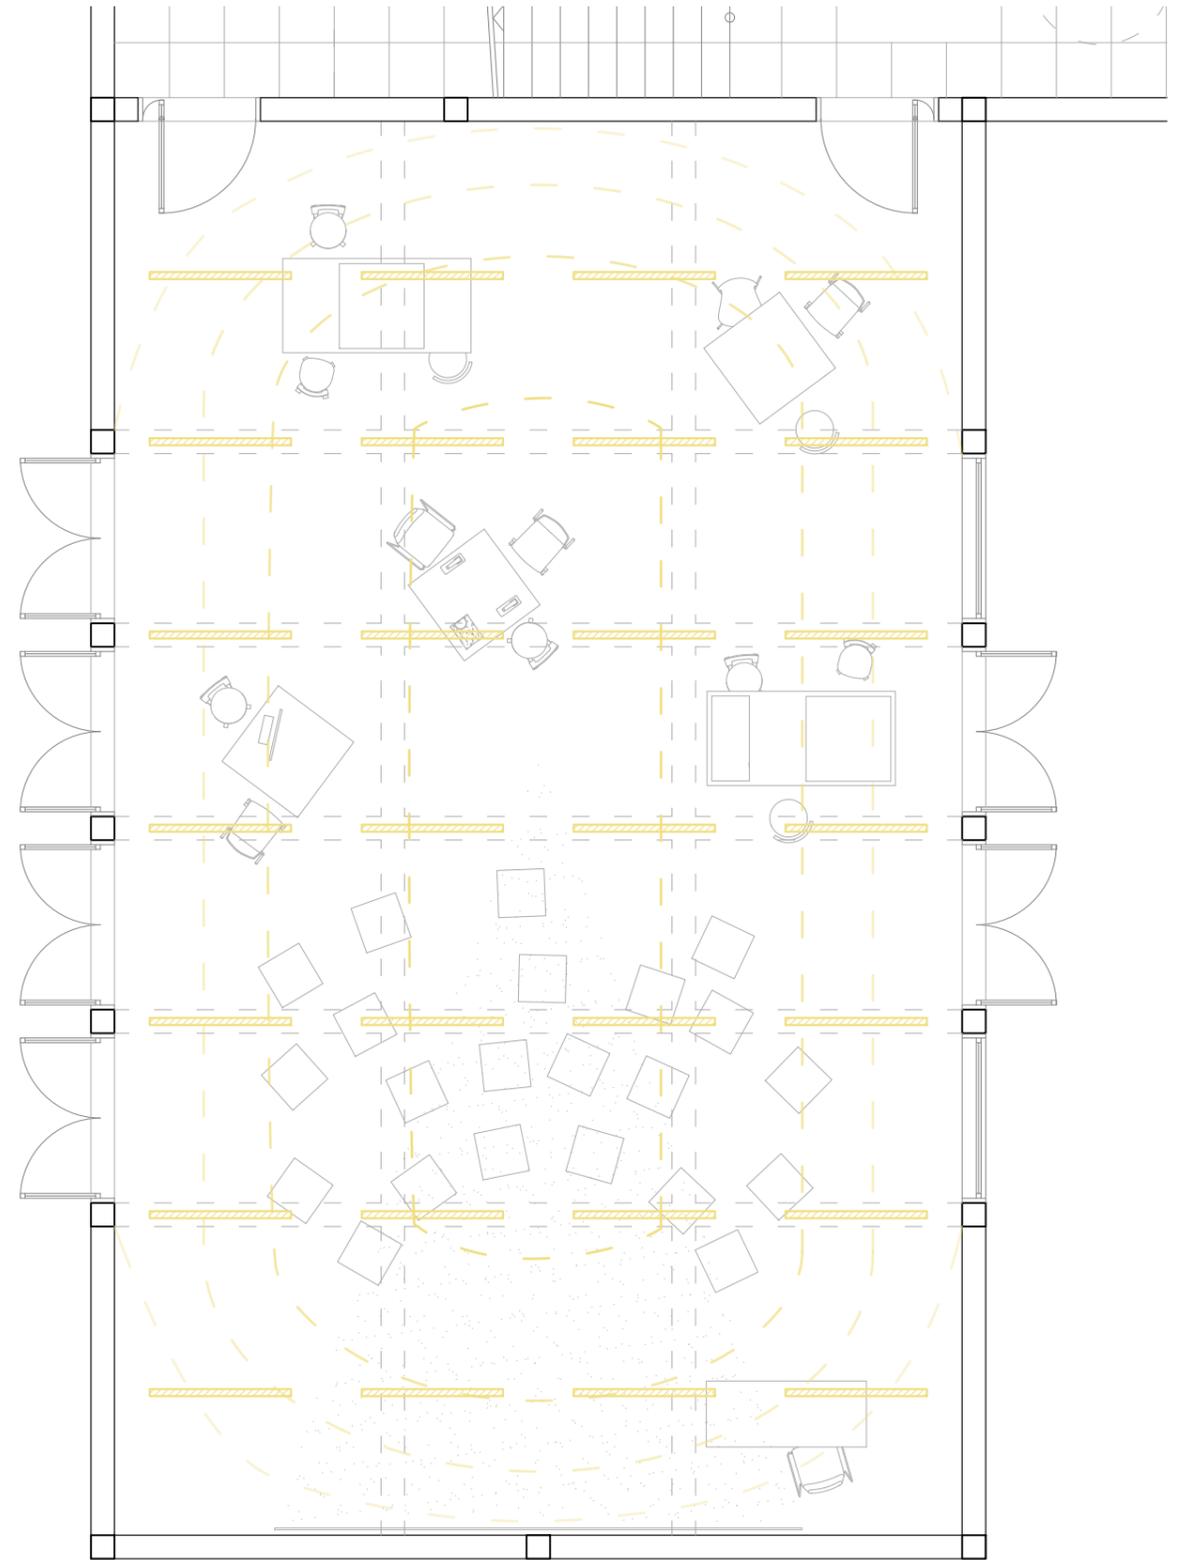
Escena de lux de noche

- - - 400 lux
- - - 450 lux
- - - 500 lux
- - - 600 lux

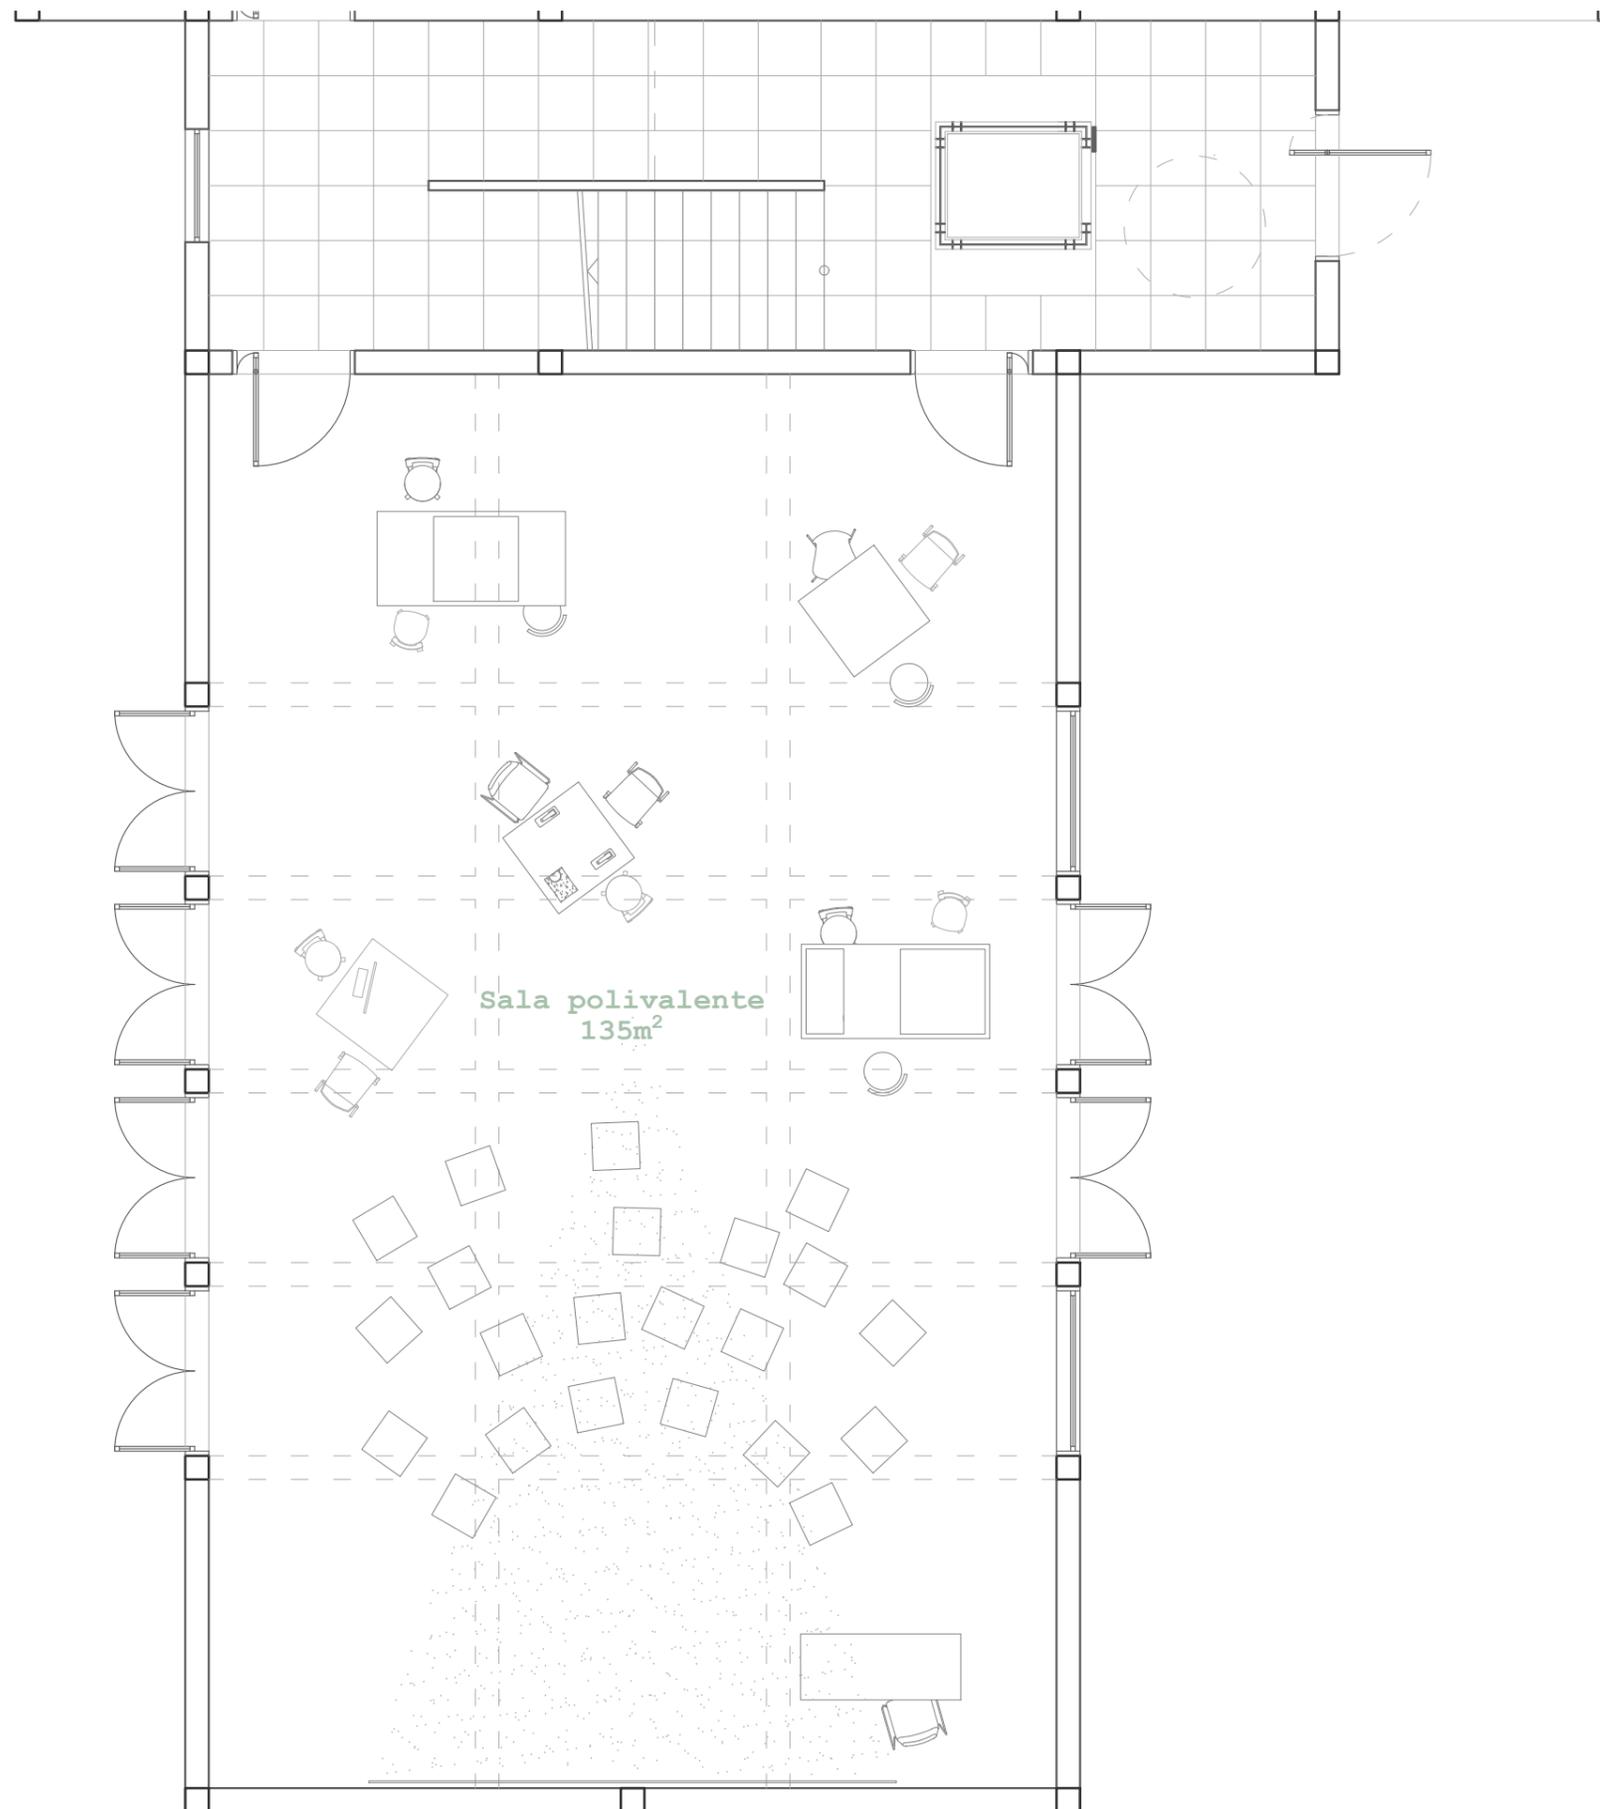
Planta baja sala polivalente

- Suelo: solera de hormigón armado con pavimento de cemento hidráulico
 - Masa superficial = 1897.18kg/m²
 - Masa superficial del elemento base = 1650.98 kg/m²
 - Caracterización acústica por ensayo, $R_w(C;C_{tr}) = 78.9\text{dB}$
- Fachada: una hoja con aislamiento por el exterior, sistema SATE
 - Masa superficial = 302.81kg/m²
 - Masa superficial del elemento base = 293.57 kg/m²
 - Caracterización acústica por ensayo, $R_w(C;C_{tr}) = 51\text{dB}$
- Huecos: carpintería de aluminio con vidrio simple de 6mm
 - Aislamiento acústico, $R_w(C;C_{tr}) = 27\text{dB}$
- Cubierta: plana no transitable, invertida, no ventilada, con solado flotante aislante
 - Masa superficial = 697.41kg/m²
 - Masa superficial del elemento base = 630.46 kg/m²
 - Caracterización acústica por ensayo, $R_w(C;C_{tr}) = 64.7\text{dB}$

- Tipo de recinto: sala polivalente (protegido)
- Índice de ruido día considerado, $L_d: 60\text{dB}$
- Tipo de ruido exterior: Automóviles
- Área total en contacto con el exterior, $S_s: 356.2 \text{ m}^2$
- Volumen del recinto, $V: 623\text{m}^3$

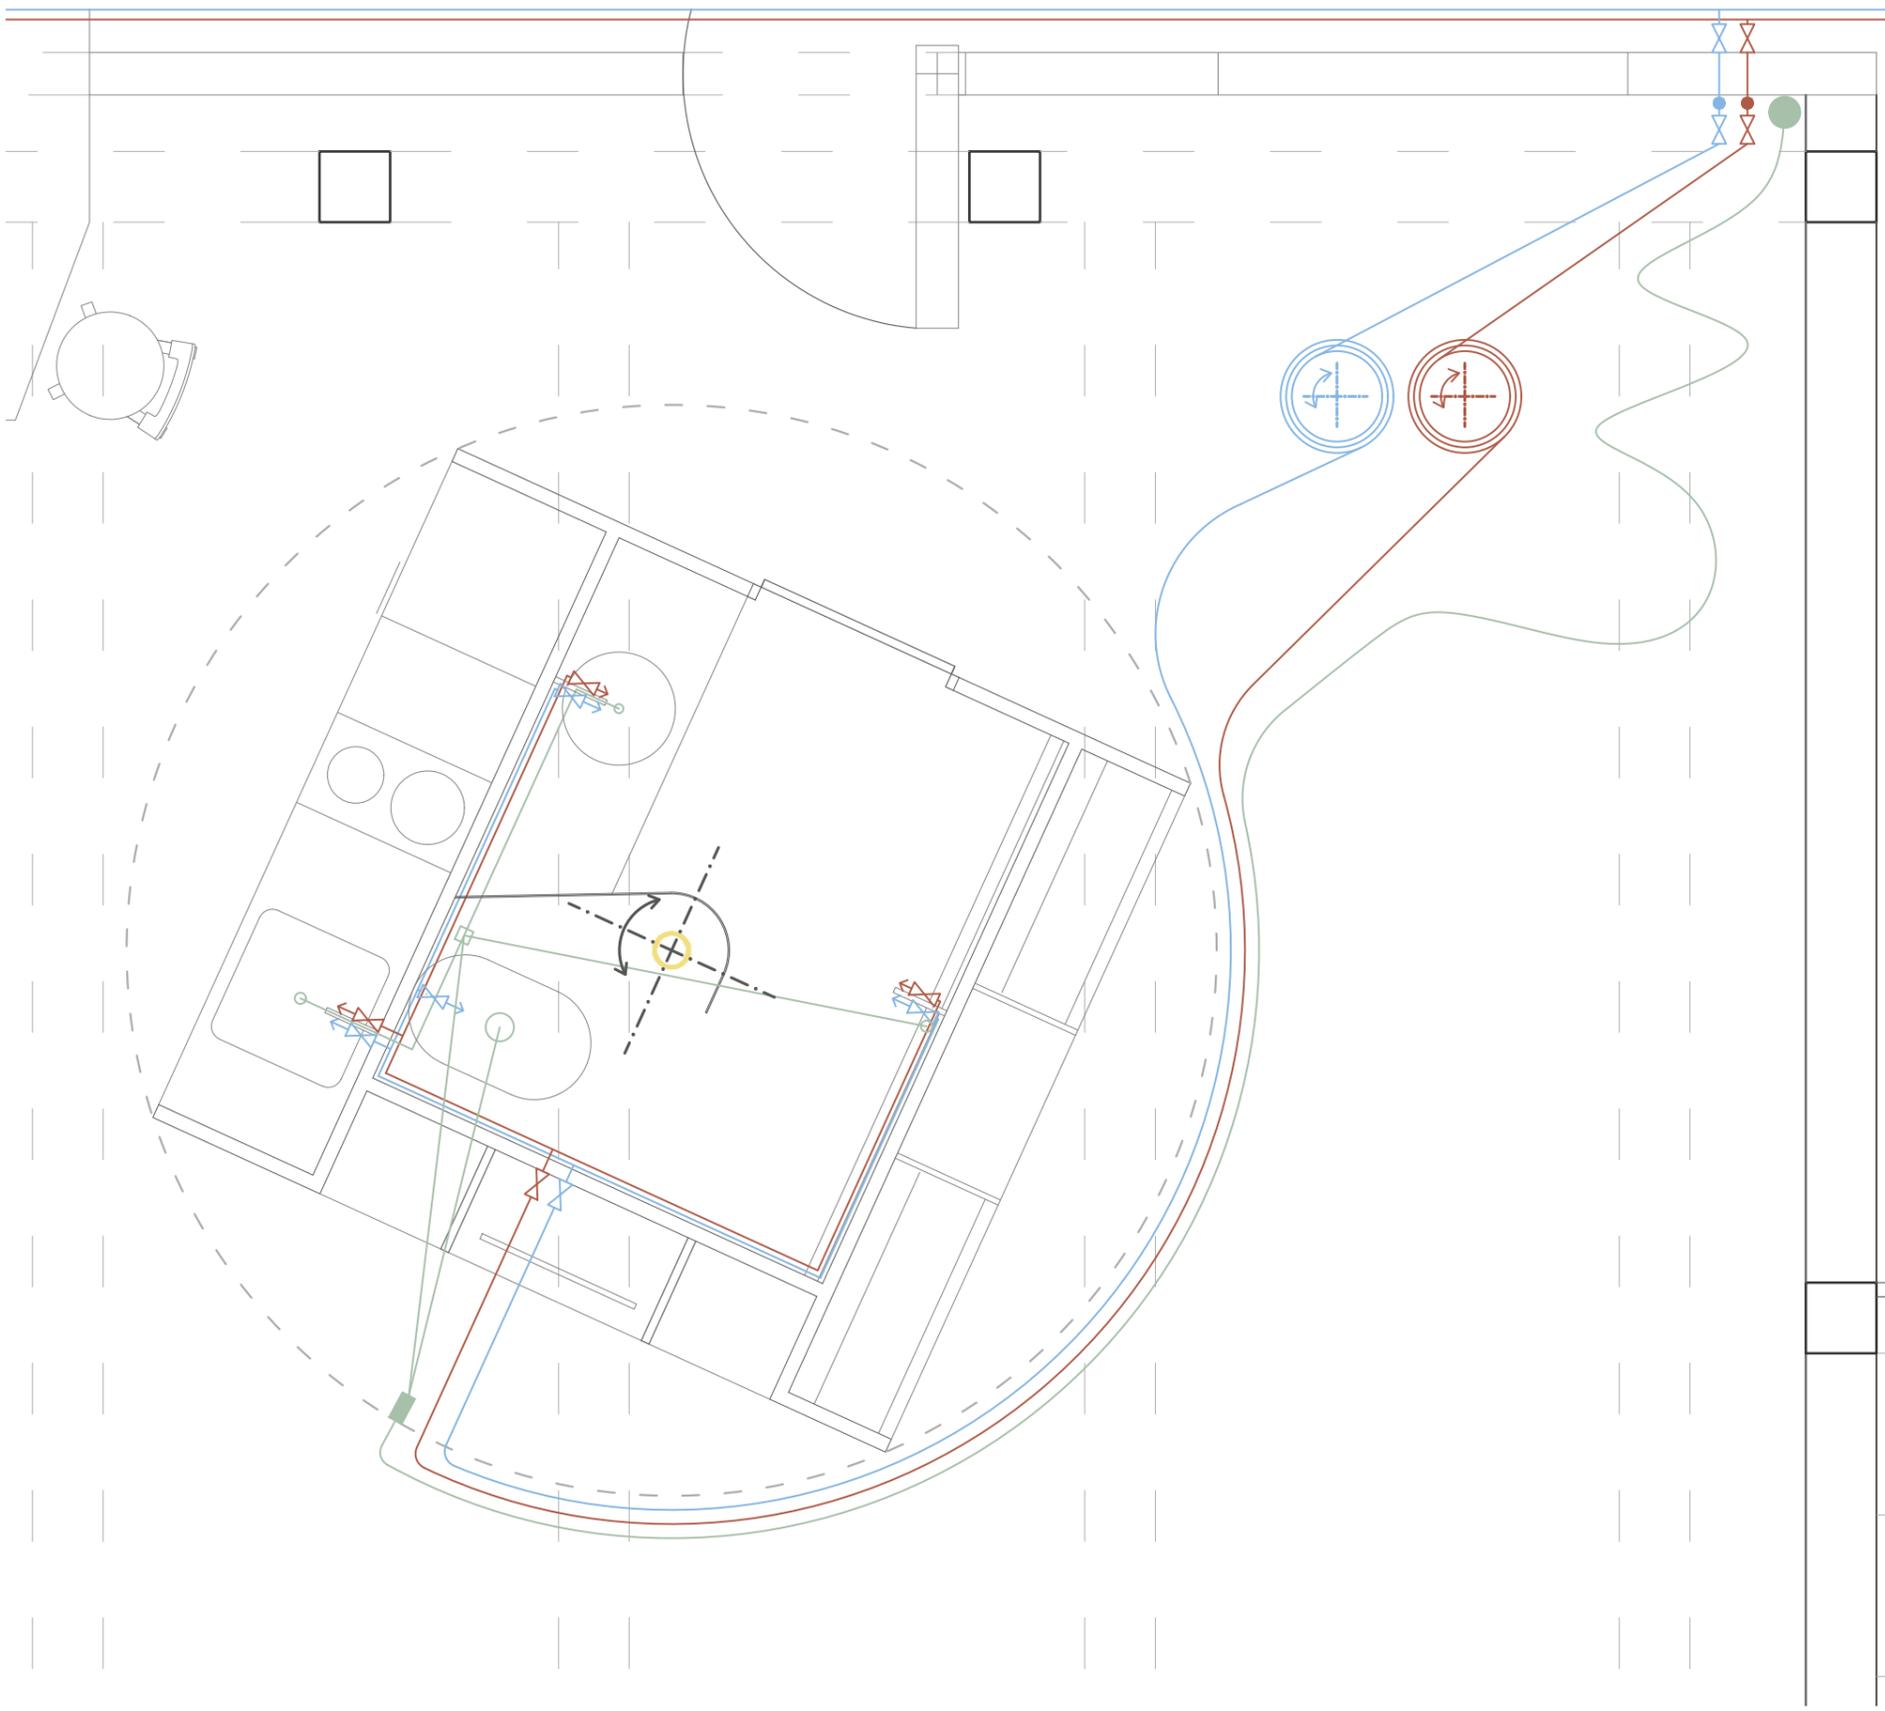
Esquema funcionamiento instalaciones

| — Recorrido ACS | ○ Extractor | ○ Sumidero | ○ Plataforma giratoria |
| — Recorrido agua fría | ▲ Salidas de agua | □ Bote sifónico | |
