"La Casa del Niño de la **Mujer**"

Escuela de Arquitectura de Las Palmas de Gran Canaria
PFC 2020|2021 Convocatoria prórroga noviembre 2021

Seminario Arquitectura y Espacio Contemporáneo:
 Bordes, límites y fronteras

Autora Marta Criado Galarza

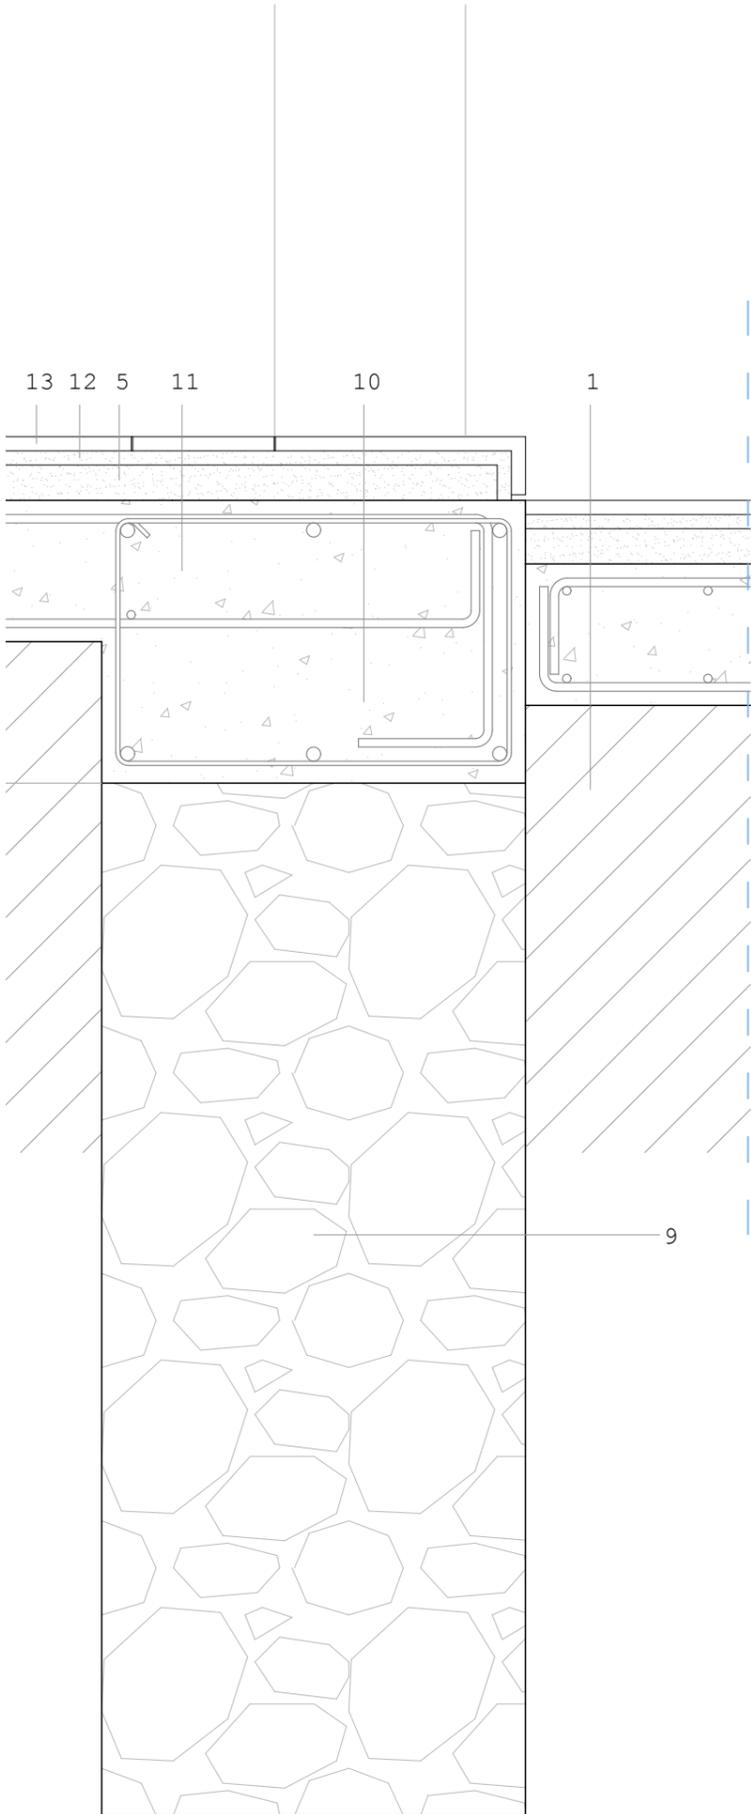
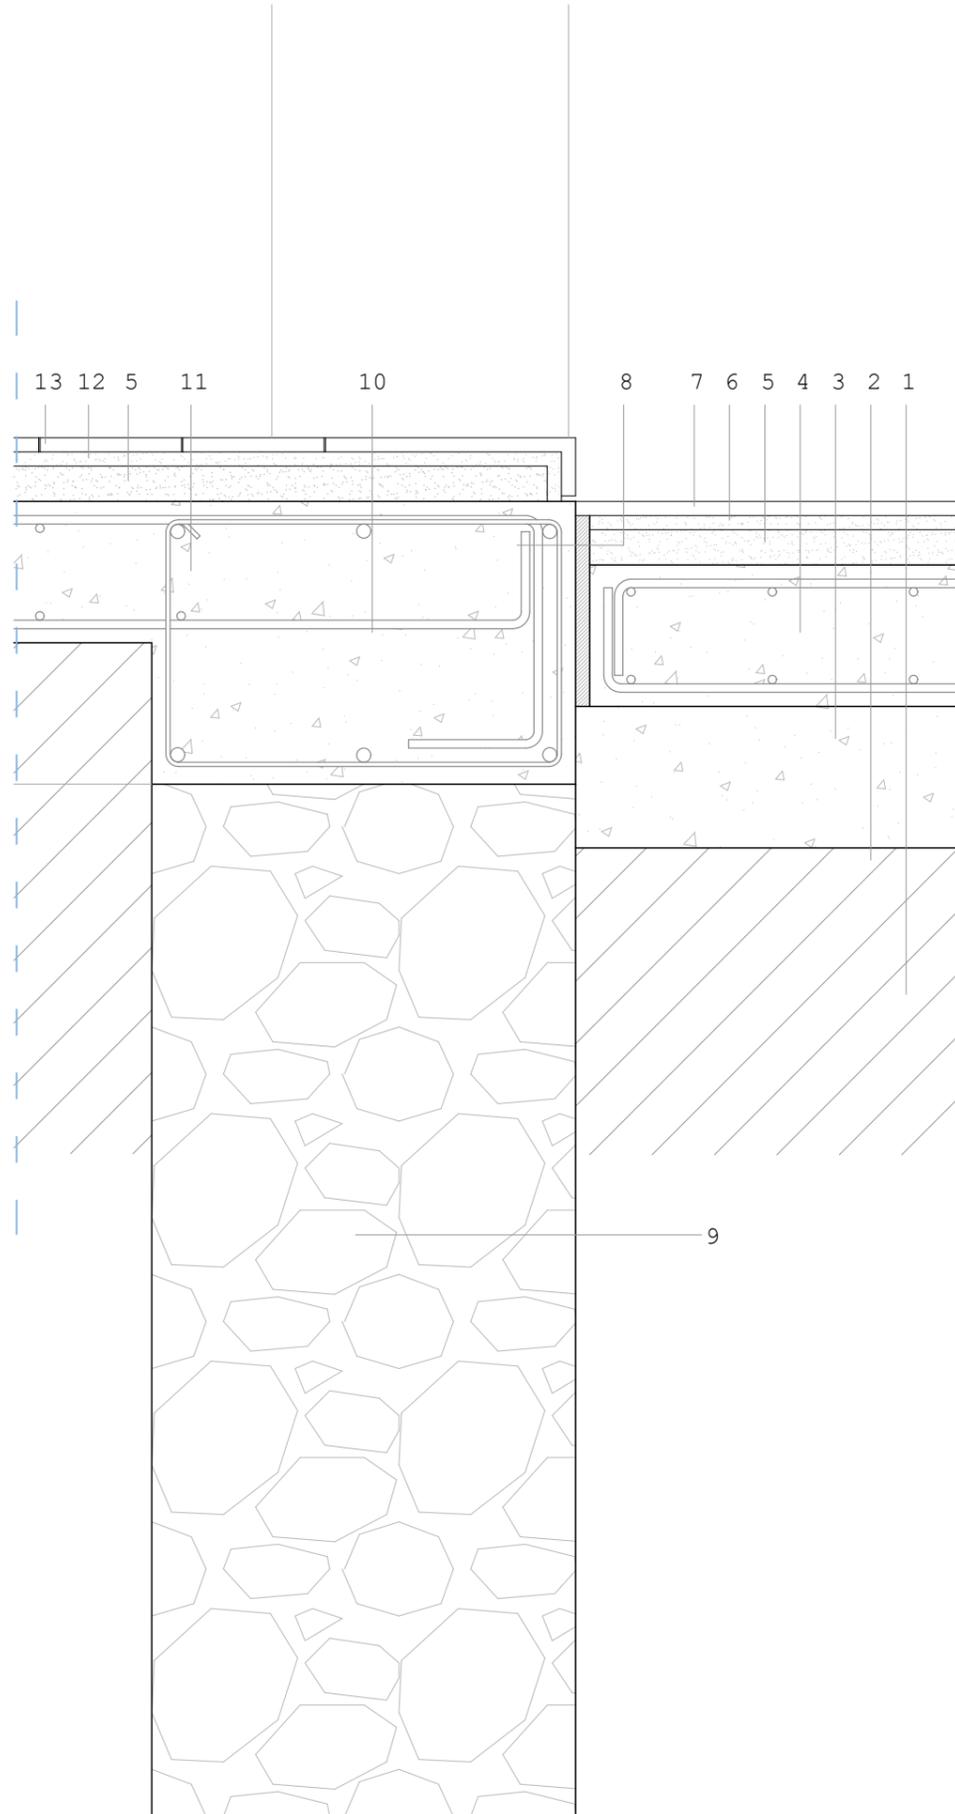
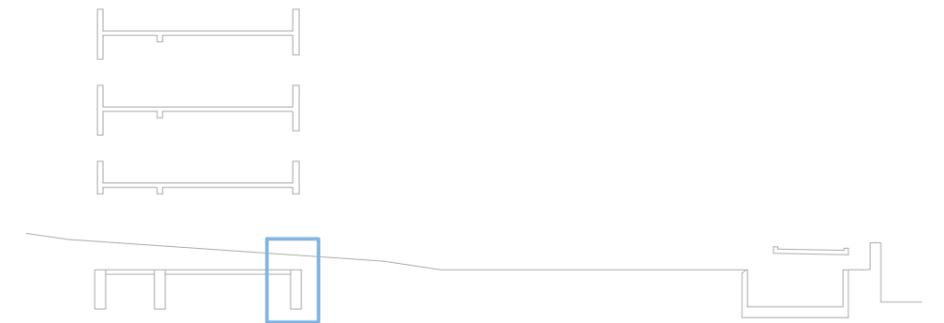
Detalle constructivo 1
Escala 1:10

1. Terreno natural compactado
2. Encachado de grava aprisionada
3. Hormigón de limpieza HM-10
4. Solrea de hormigón armado HA-25 con barras corrugadas de acero B400S de 20cm
5. Encascado de hormigón ligero de picón en masa HM-15 5cm
6. Capa de nivelación y enrase de mortero M-4 de cemento, arena y agua 1:4
7. Pavimento continuo
8. Elastómero depolietireno expandido (EPS)
9. Cimentación de mampostería
10. Viga de hormigón armado HA-15 con barras armaduras longitudinales y transversales de barras corrugadas de acero B-400S.
11. Solera de hormigón armado HA-25 con barras corrugadas de acero B400S de 20cm
12. Mortero de agarre
13. Pavimento de baldosa de cemento hidráulico fabricado a presión

Estado actual

Estado reformado

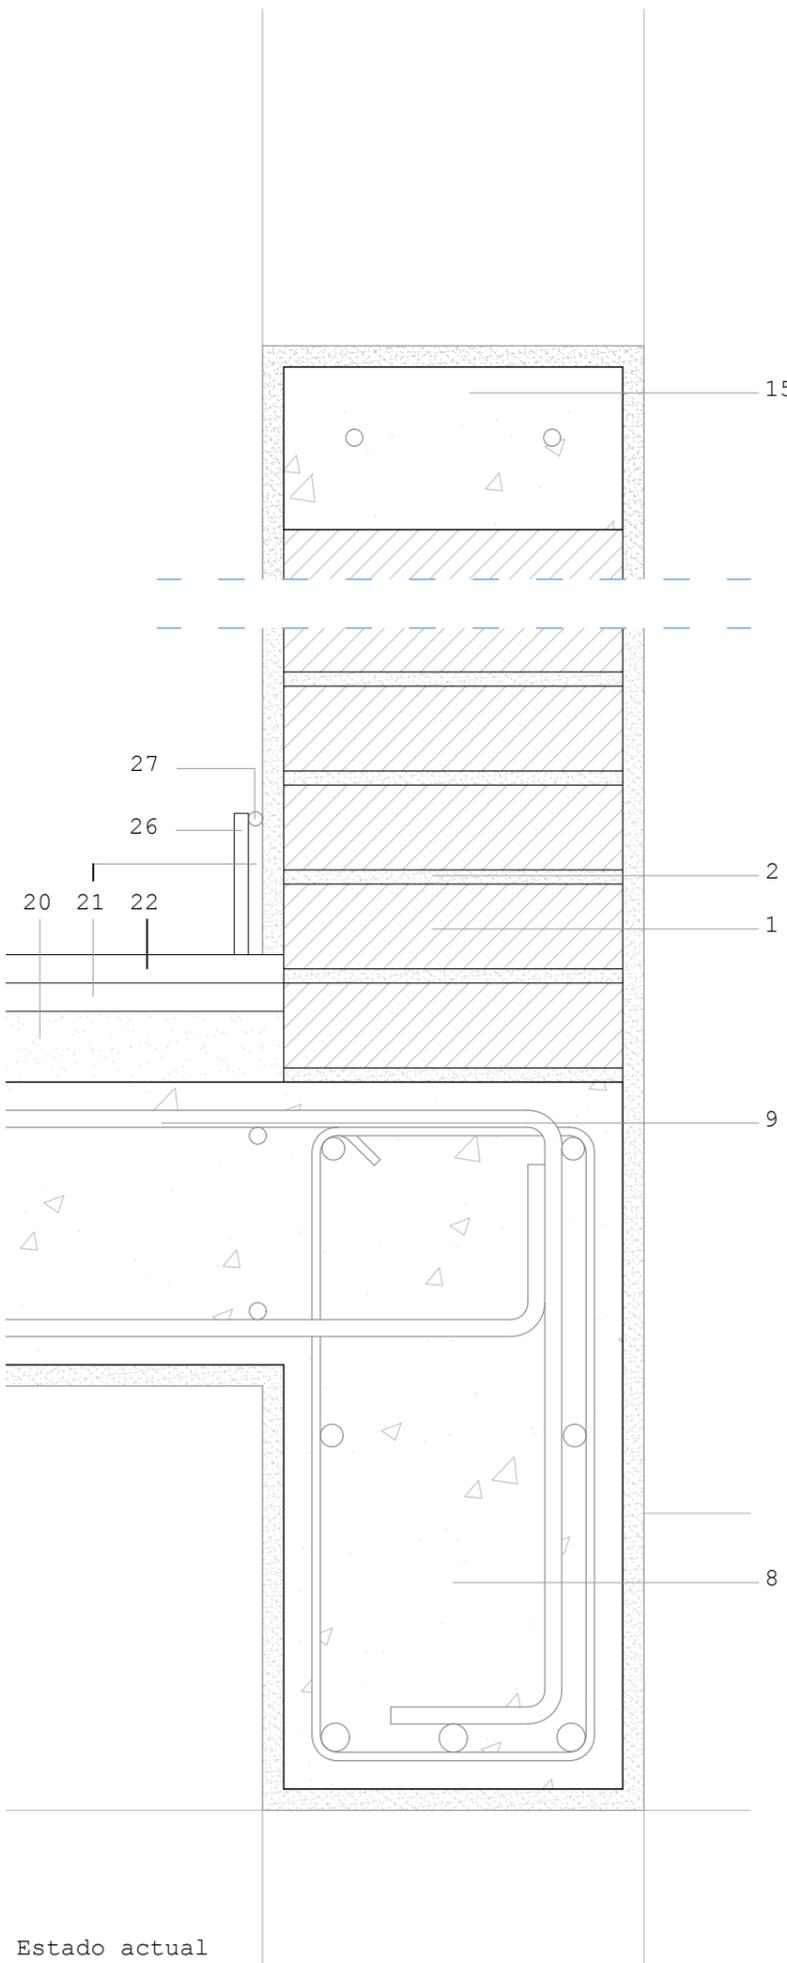
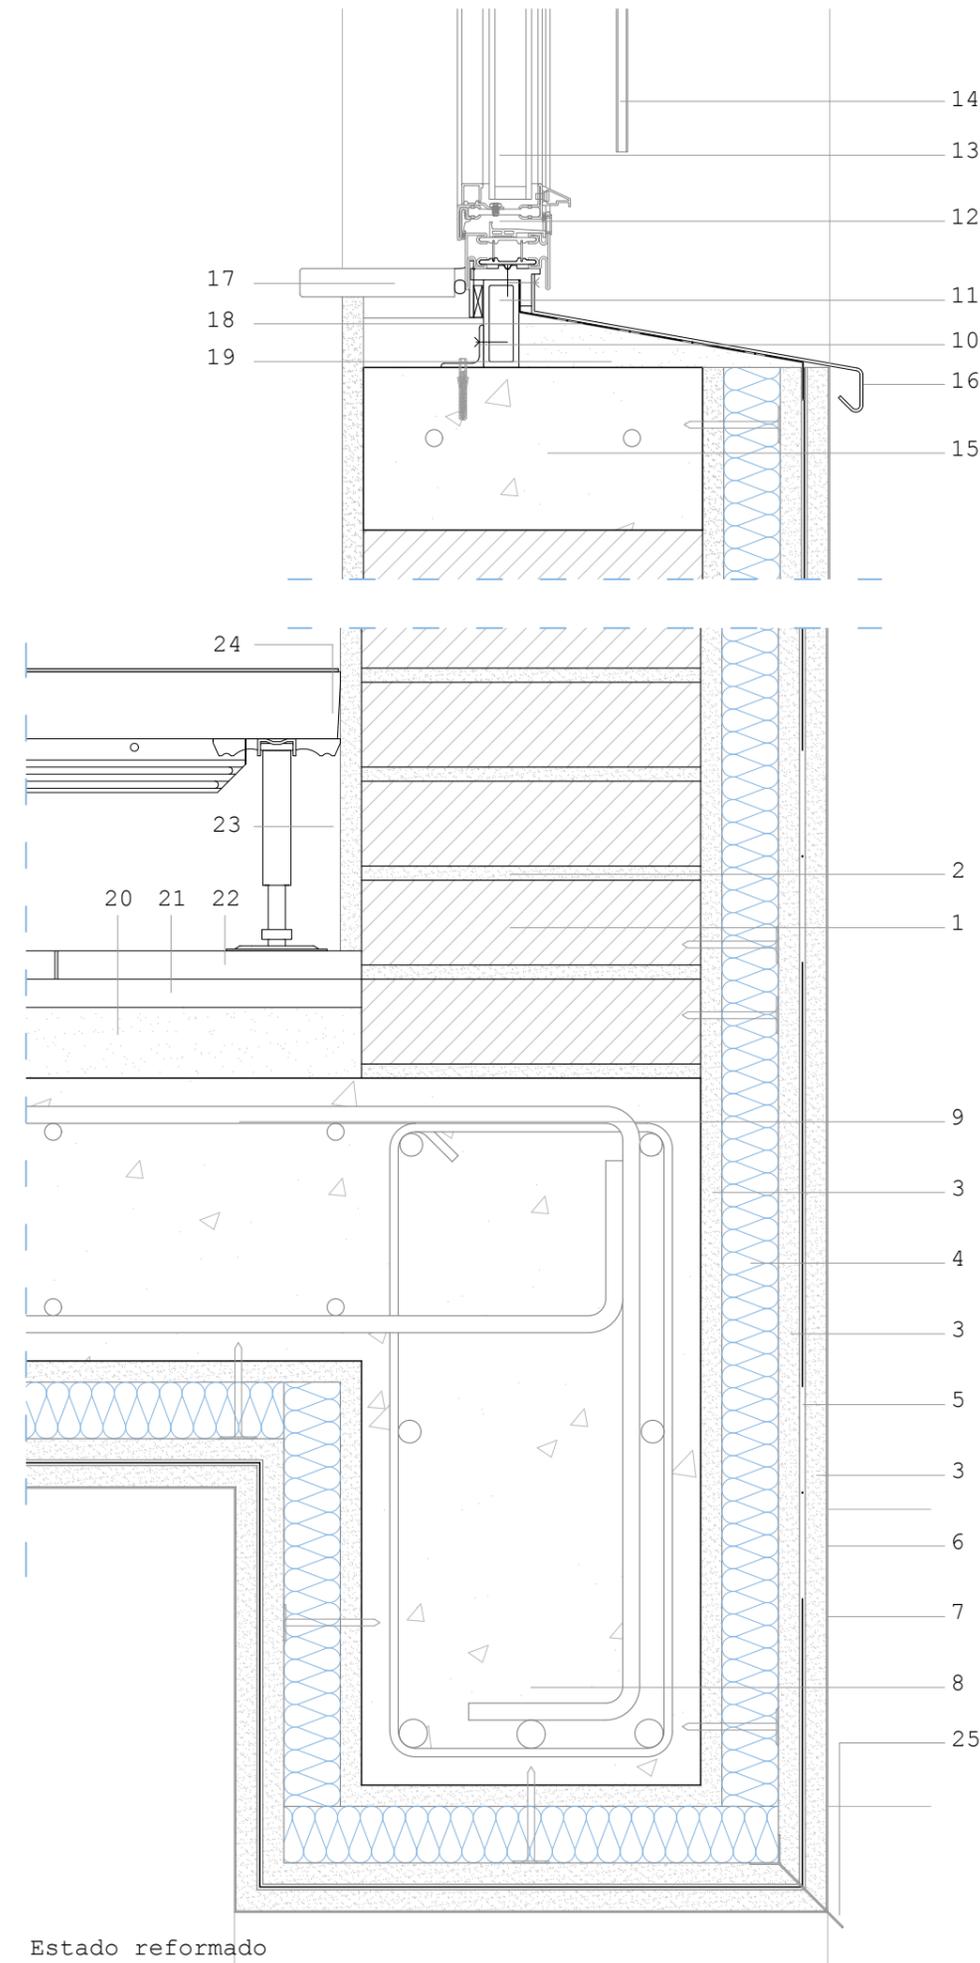
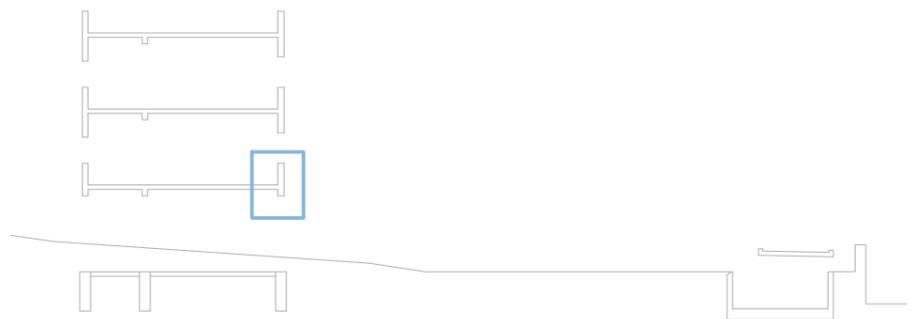
Detalle constructivo 2

Estado actual

Estado reformado

1. Fábrica de ladrillo macizo silico-calcareo de 24x12x6 cm.
2. Mortero de cal.
3. Mortero adhesivo de cal natural pura NHL 3.5 según EN 459-1 de la marca Kerakoll Biocalce Cappotto 1,5 cm.

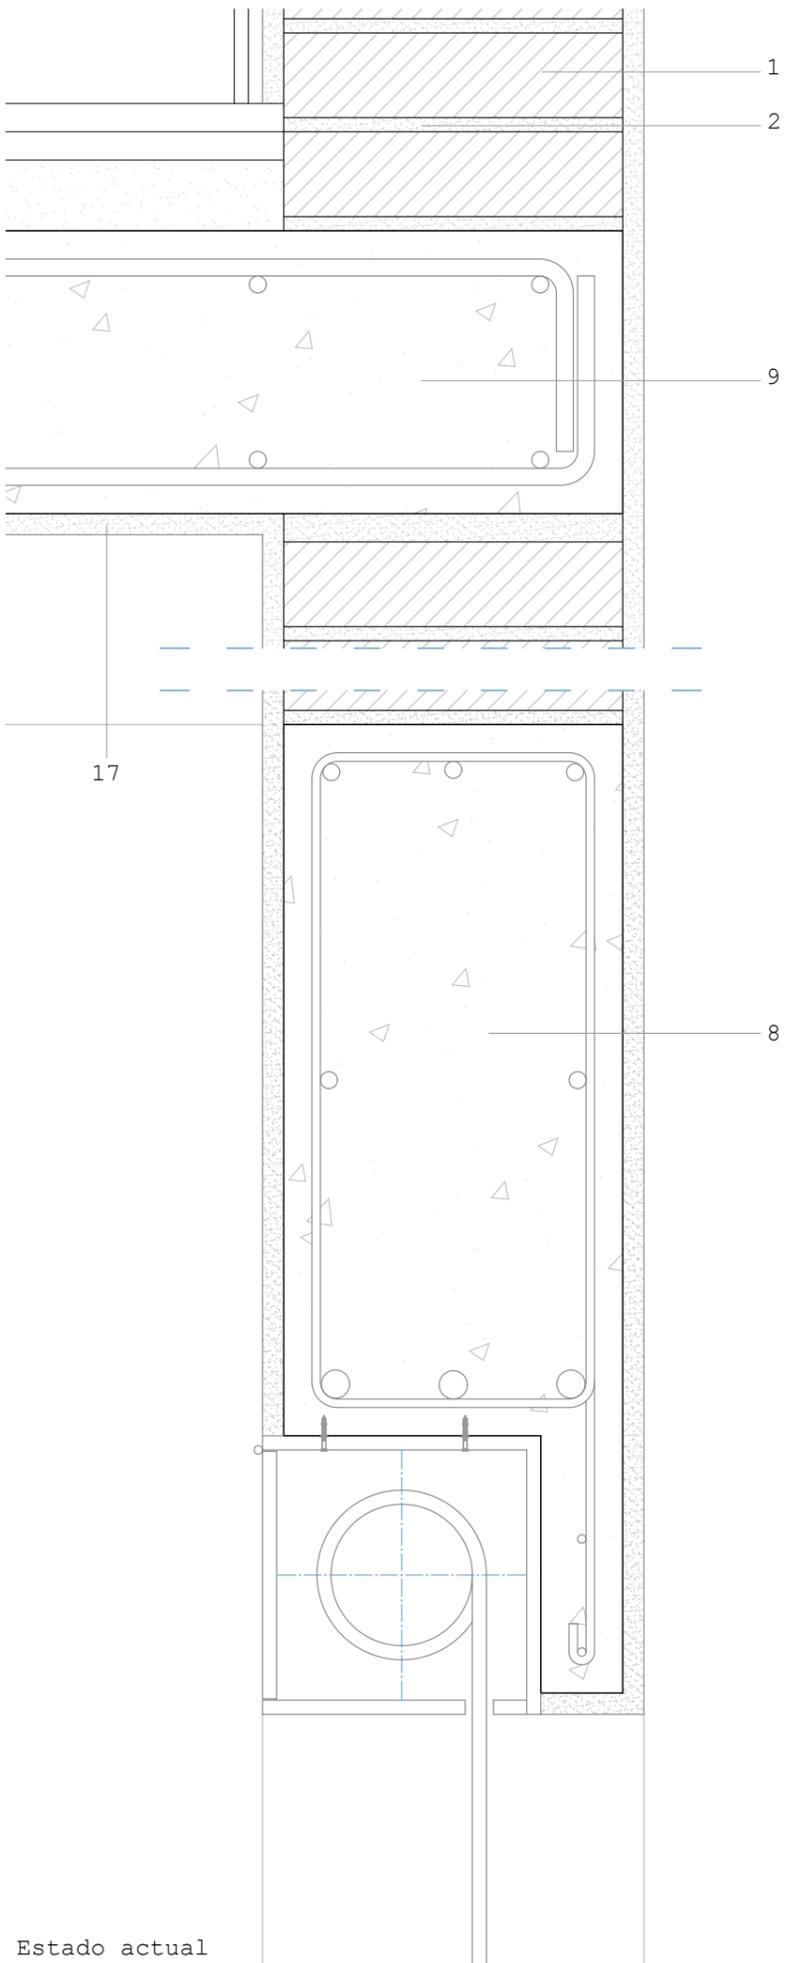
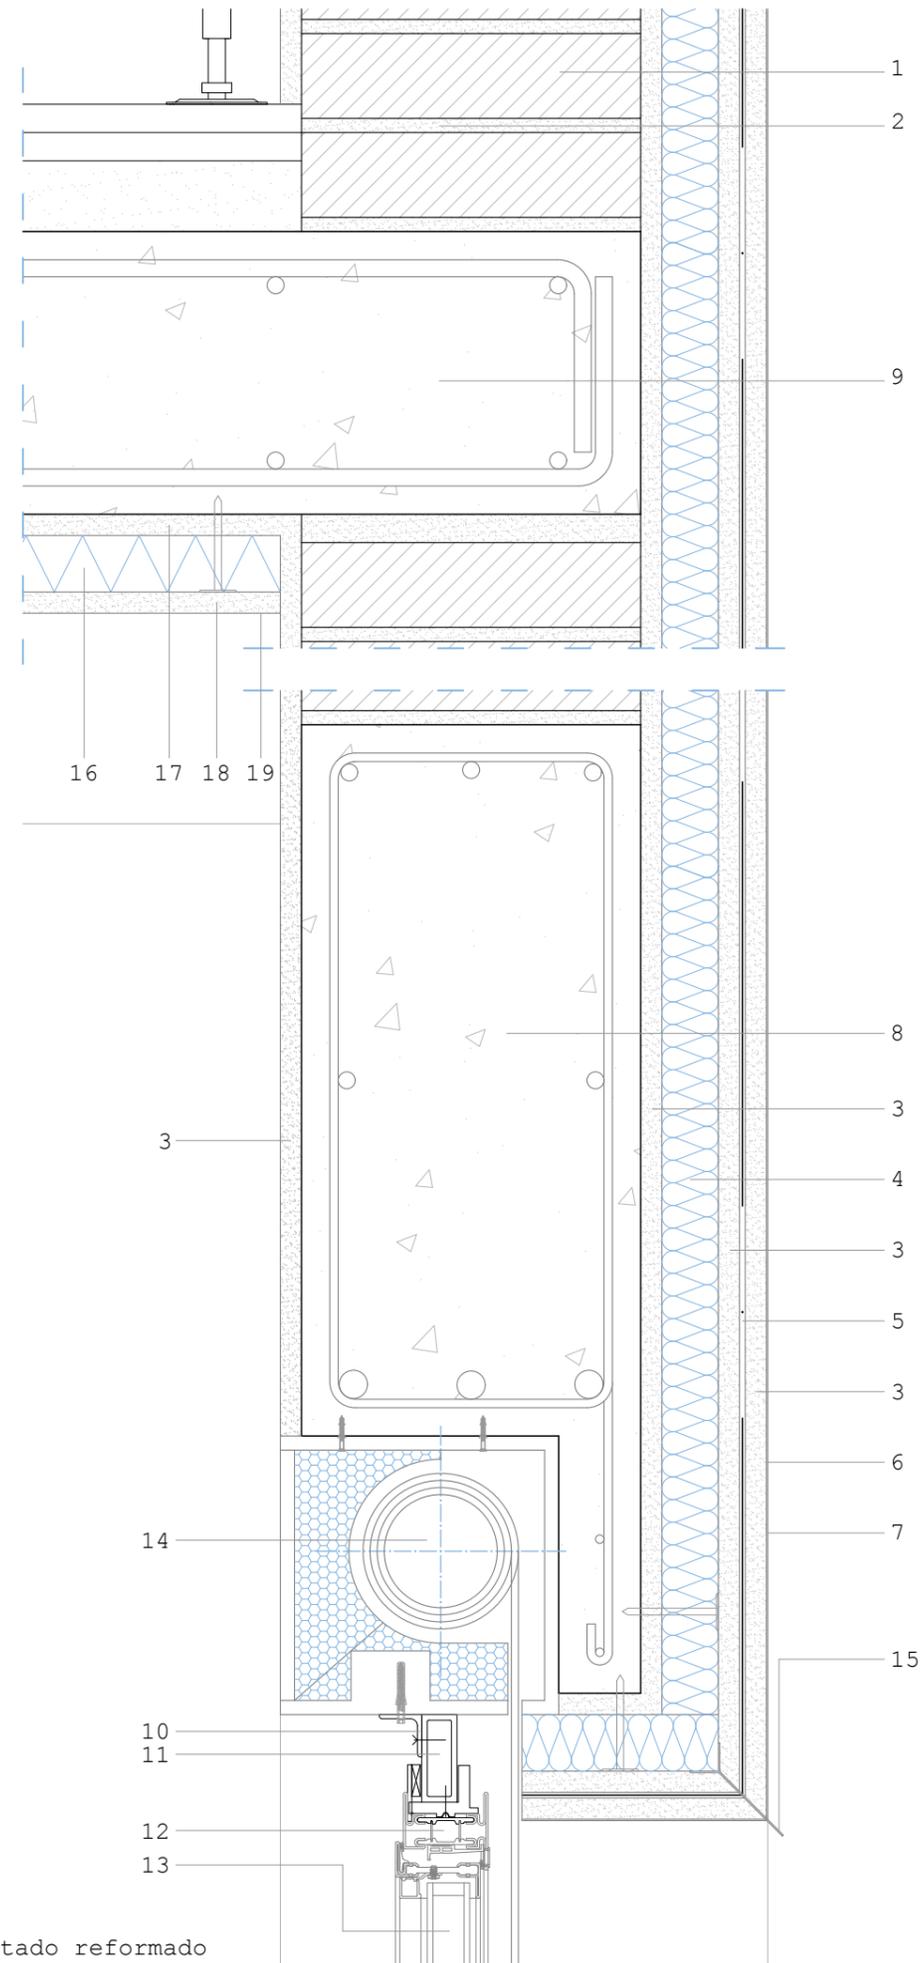
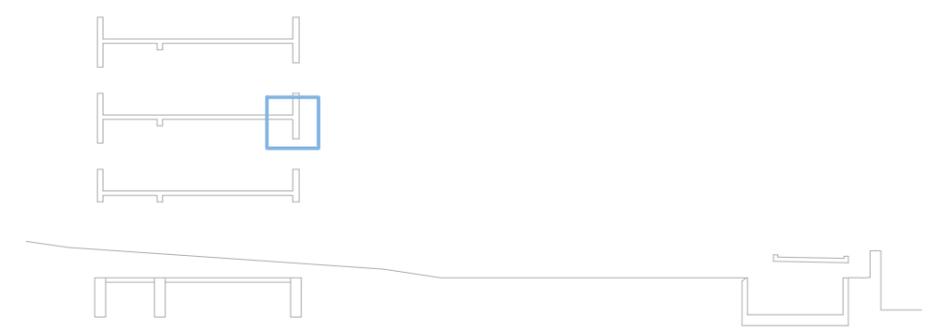
Detalle constructivo 3
Escala 1:5

Estado actual

Estado reformado

1. Fábrica de ladrillo macizo silico-calcareo de 24x12x6 cm.
2. Mortero de cal.
3. Mortero adhesivo de cal natural pura NHL 3.5 según EN 459-1 de la marca Kerakoll Biocalce Cappotto 1,5 cm.

15. Góterón de acero galvanizado lacado en blanco.
16. Aislante acustico de poliestireno expandido (EPS) anclajes de espiga con cabeza de poliestireno expandido (EPS).

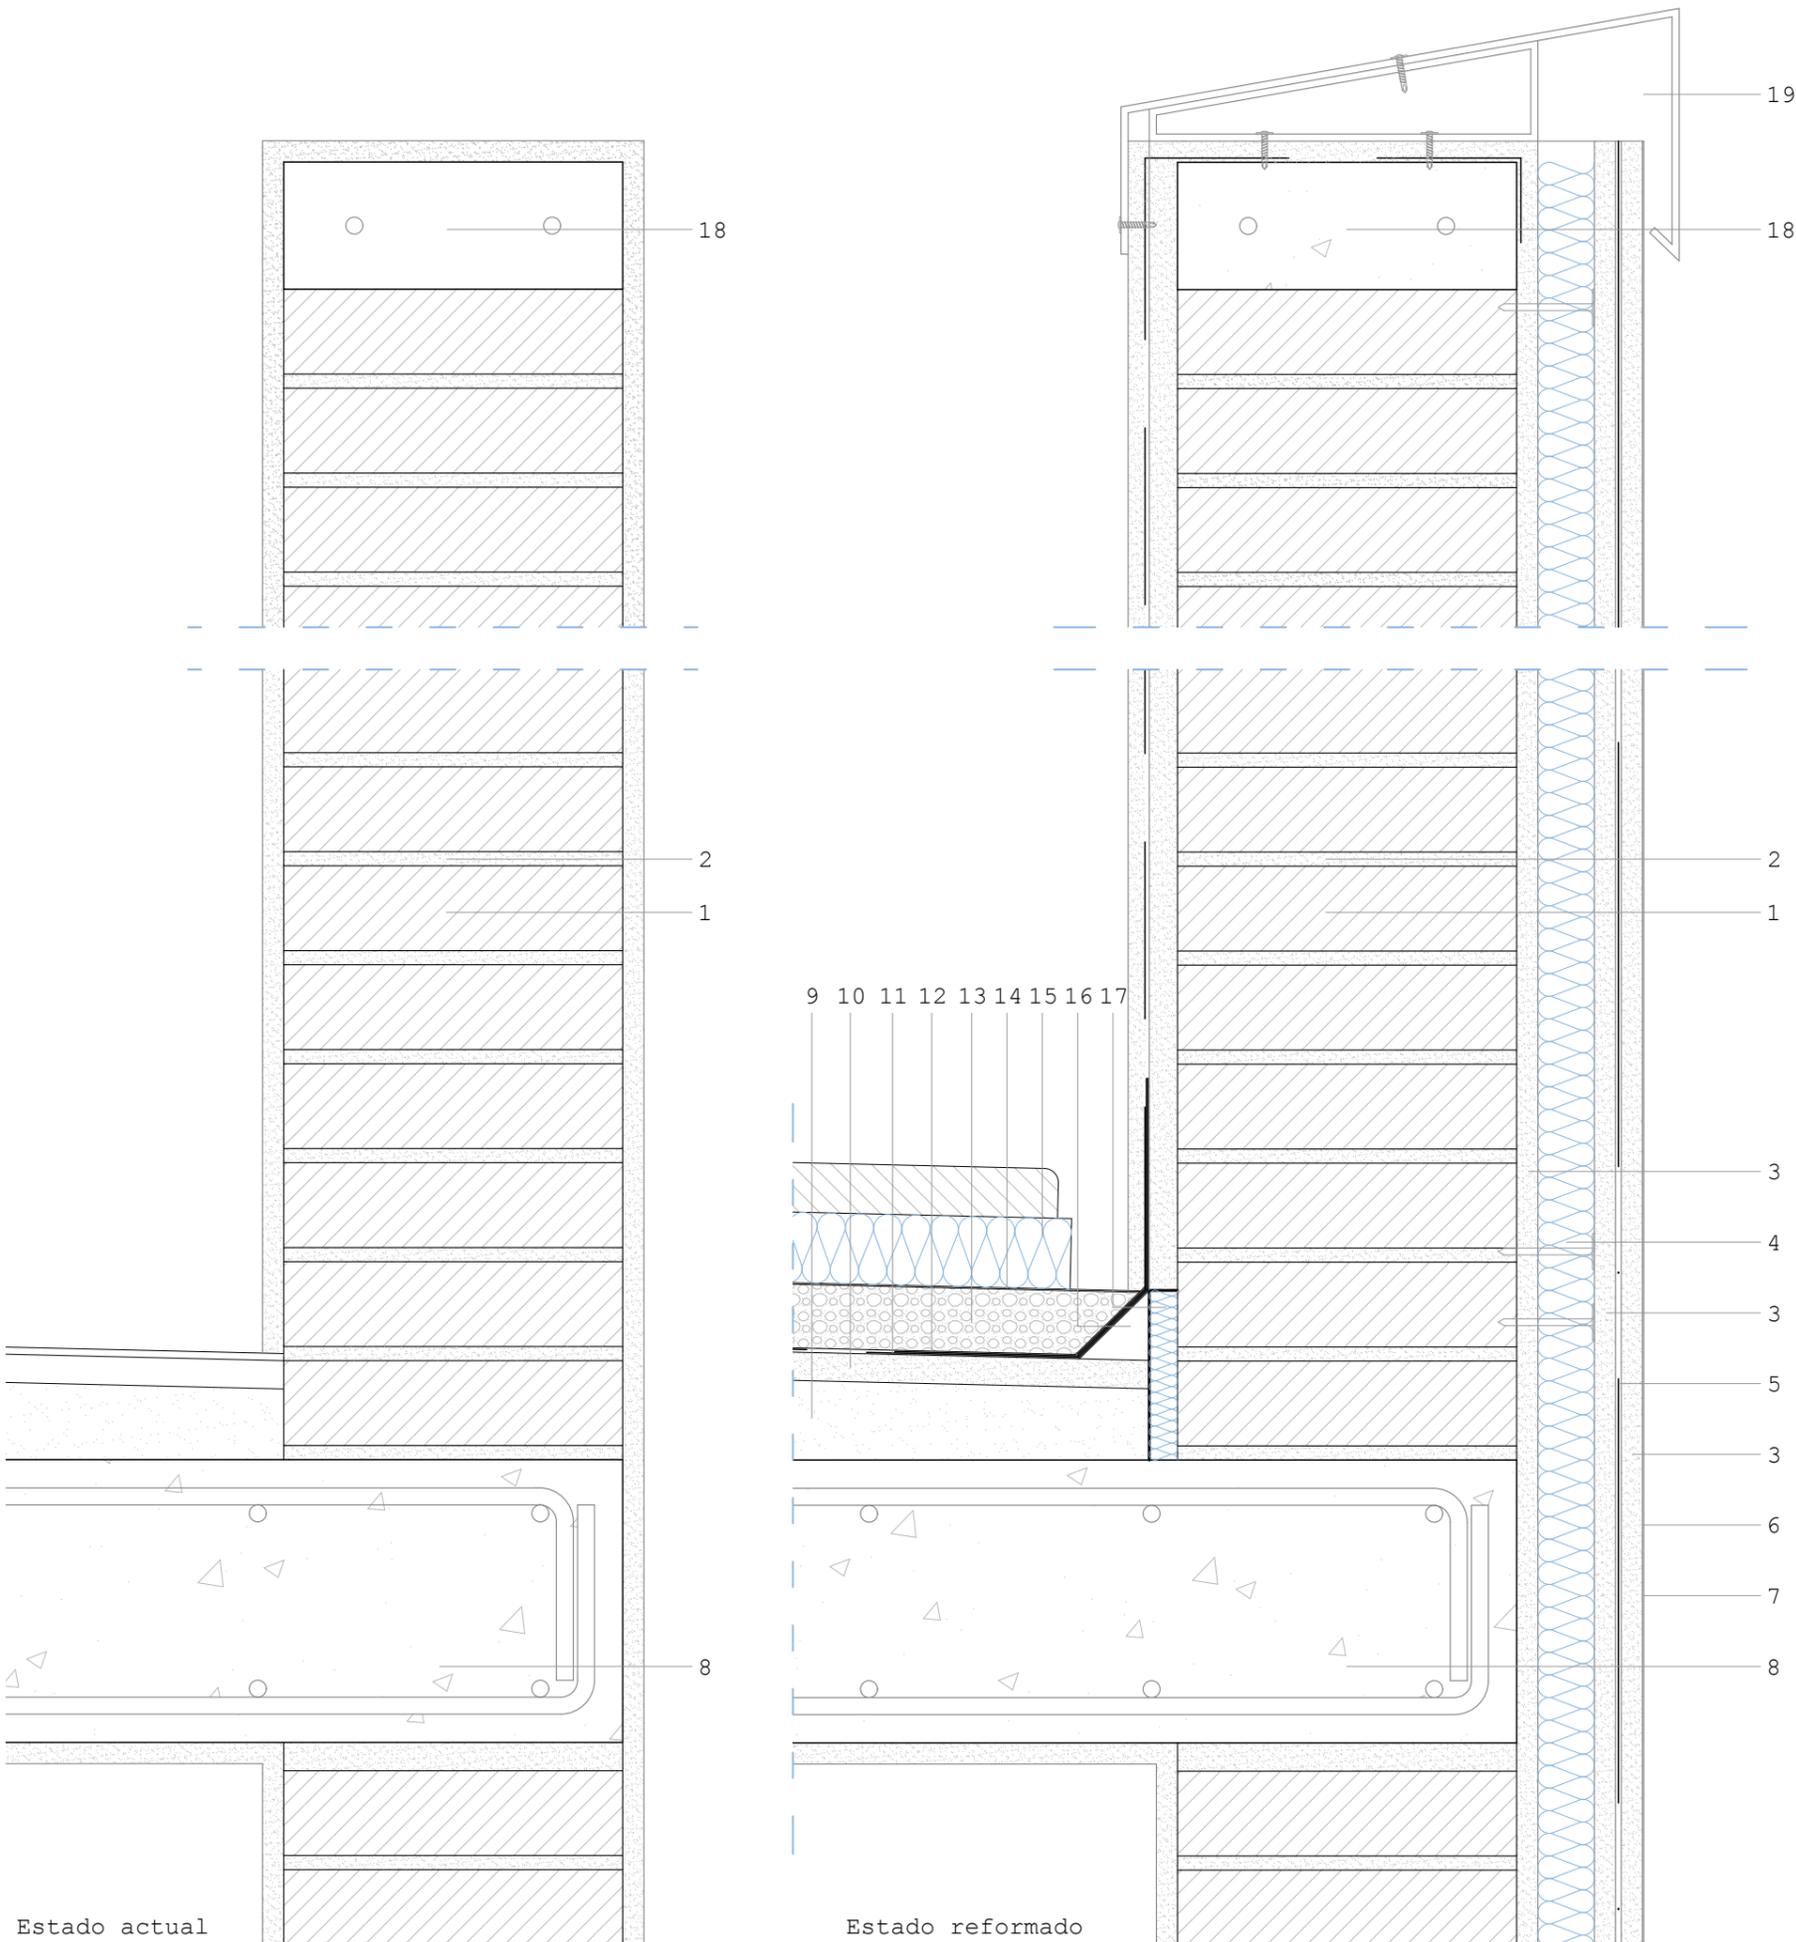
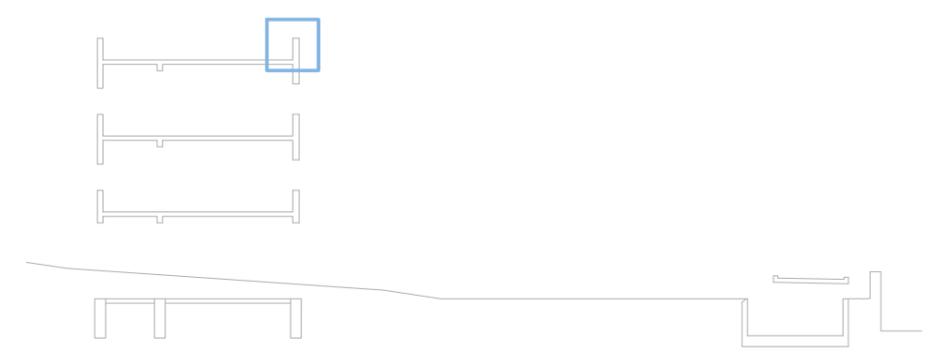
Detalle constructivo 4
Escala 1:5

1. Fábrica de ladrillo macizo silico-calcareo de 24x12x6 cm.
2. Mortero de cal.
3. Mortero adhesivo de cal natural pura NHL 3.5 según EN 459-1 de la marca Kerakoll Biocalce Cappotto 1,5 cm.

4. Aislante térmico de lana mineral de roca (MW) 4cm. Con anclajes de espiga de cabeza de lana mineral (MW).
5. Malla de armadura de fibra de vidrio alcalino resistente de la marca Kerakoll Refuerzo V 50.

16. Berenjeno de mortero M-4 de cemento, arena y agua 1:4
17. Elastómero de polietireno expandido (EPS)
18. Zuncho perimetral de hormigón armado HA-15 y barras corrugadas de acero B400S

19. Albardilla de perfil laminado de acero inoxidable, anclada con tornillos de acero inoxidable.

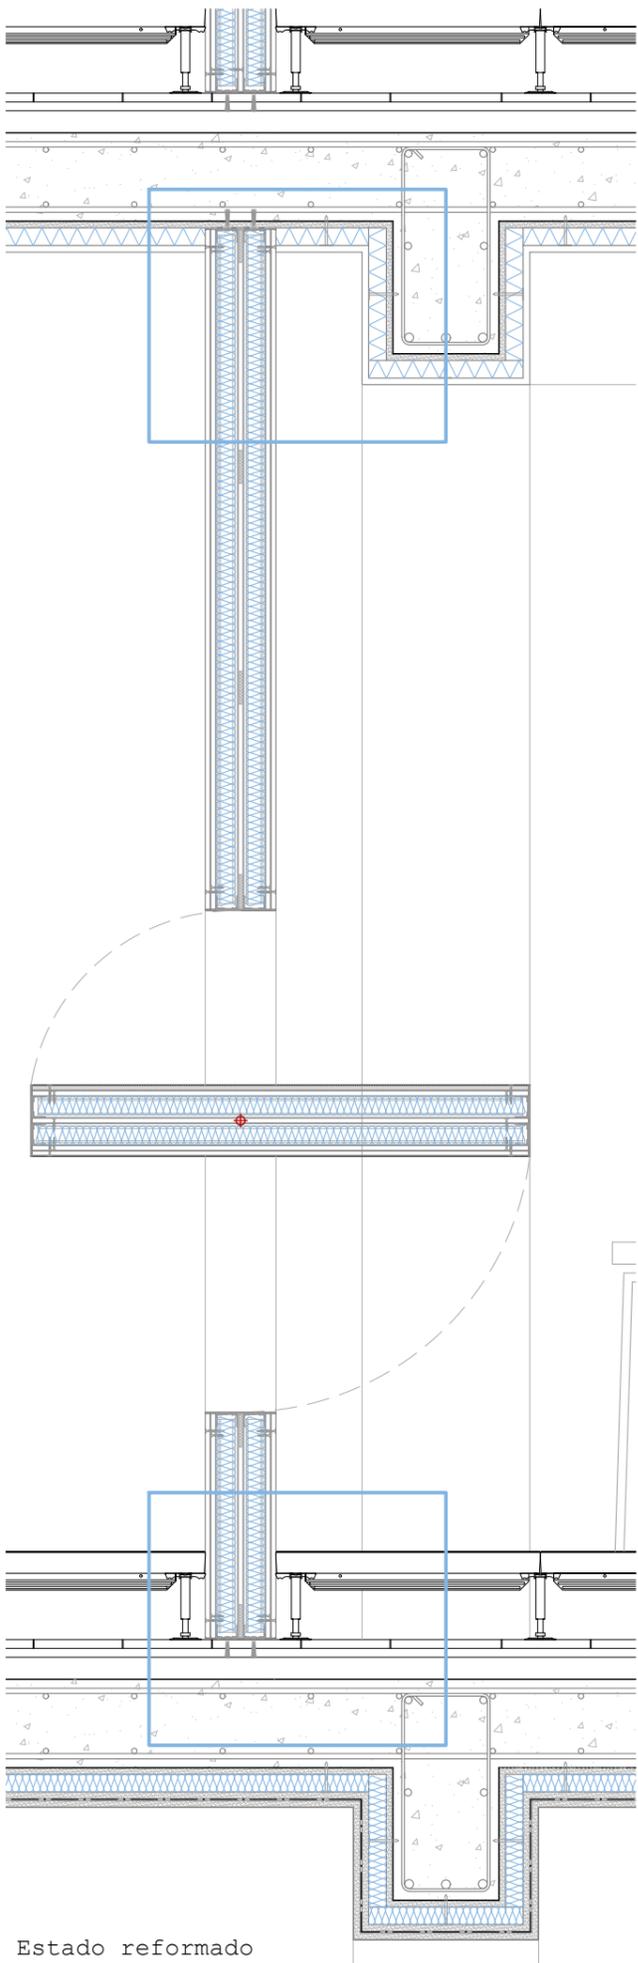
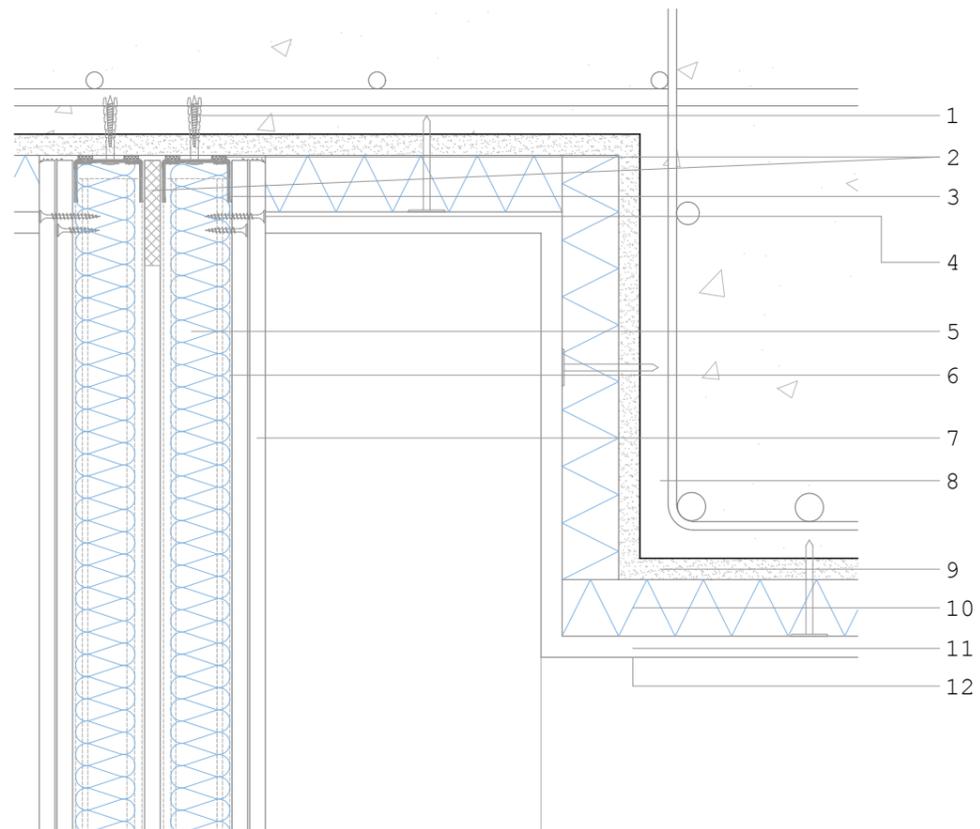
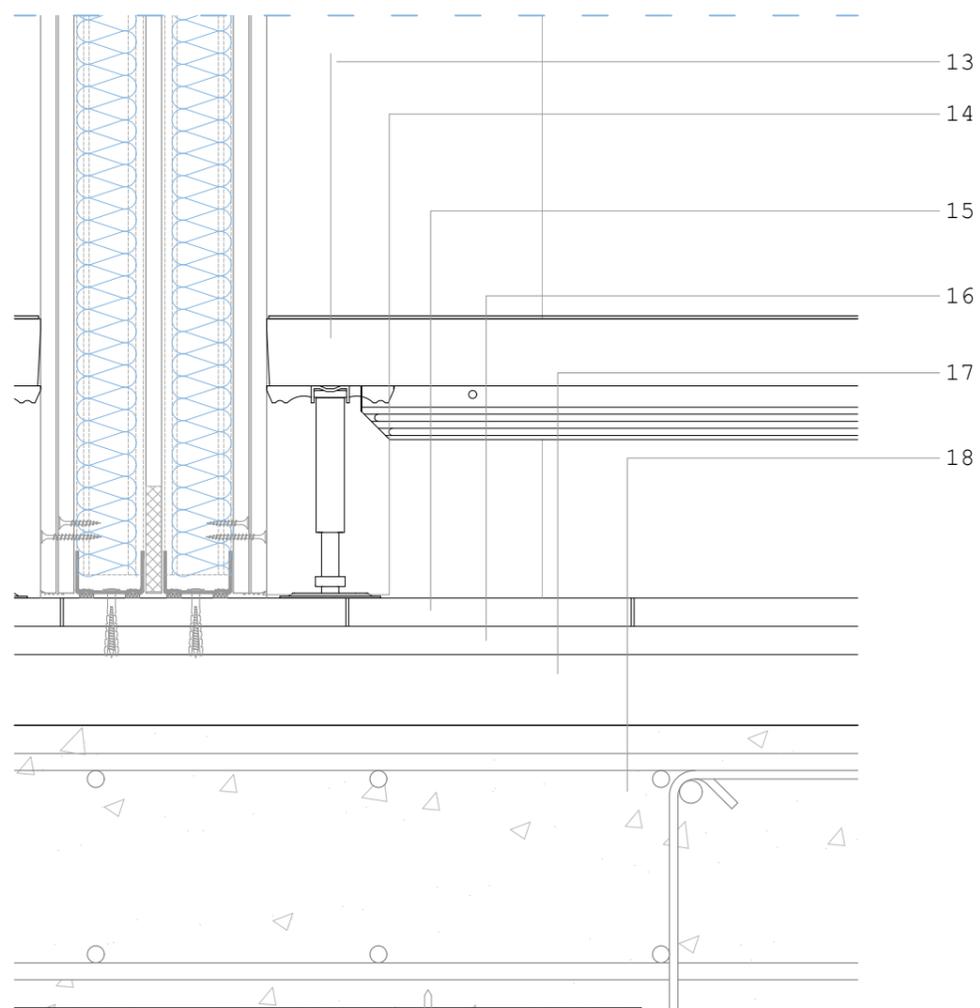
Estado reformado

1. Tornillo fijación Knauf
2. Banda aislante
3. Canal Knauf
4. Tornillo Knauf
5. Aislante termoacústico de lana mineral (MW)
6. Montante vertical de acero galvanizado

7. Panel Knauf de yeso laminado de alta resistencia
8. Viga de hormigón armado HA-15 con barras corrugadas de acero B400S de 20cm.
9. Mortero de cemento, arena y agua 1:4

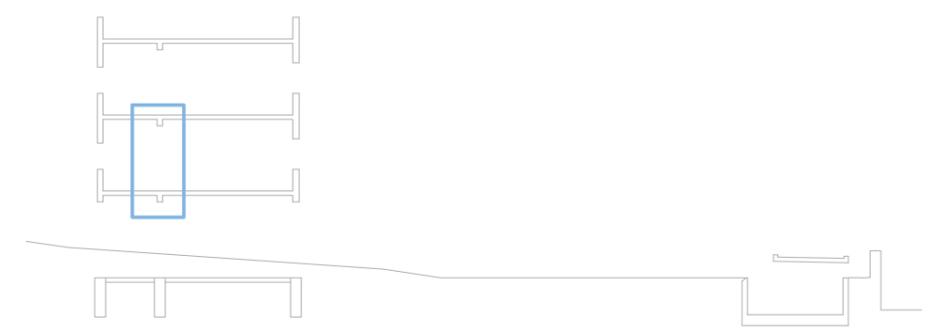
Detalle constructivo 5
Escala 1:5

12. Acabado de pintura blanca
13. Pavimento registrable de acabado cerámico sobre estructura de travesaños y pedestales de acero galvanizado
14. Sellado elástico

15. Pavimento de baldosa de cemento hidráulico fabricado a presión.
16. Mortero de agarre
17. Encascado de hormigón de picón hidráulico 5cm.
18. Forjado bidireccional de losa maciza de hormigón armado HA-15 con barras corrugadas de acero B400S de 20cm

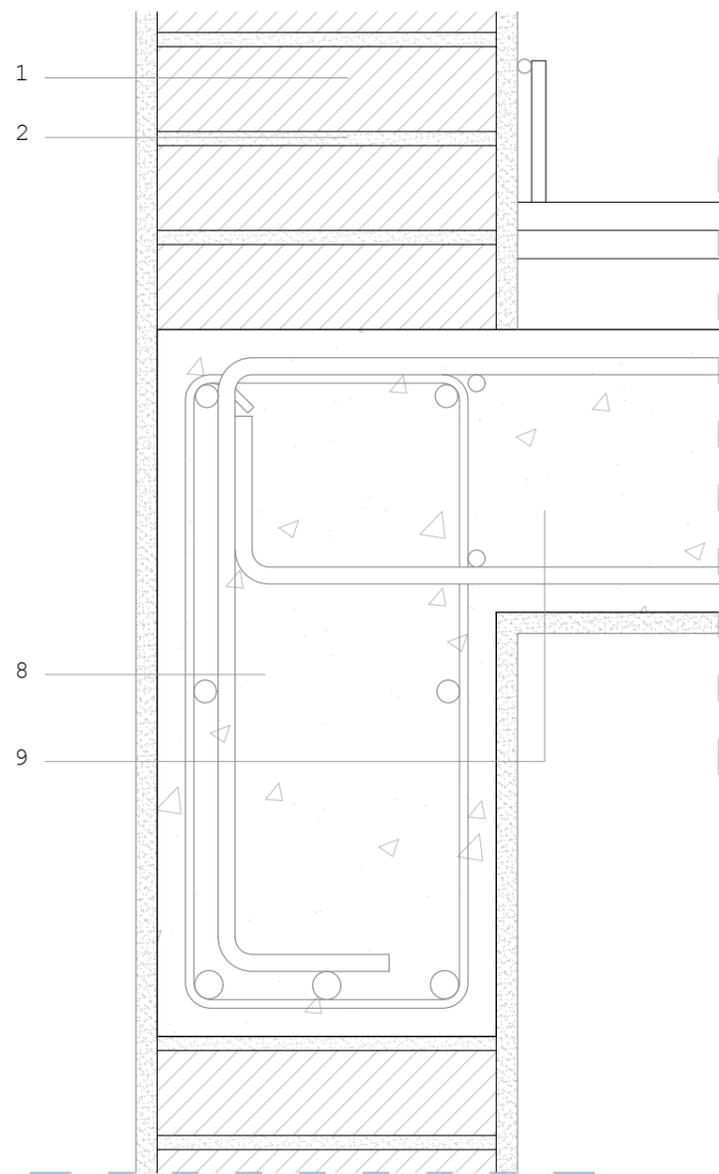
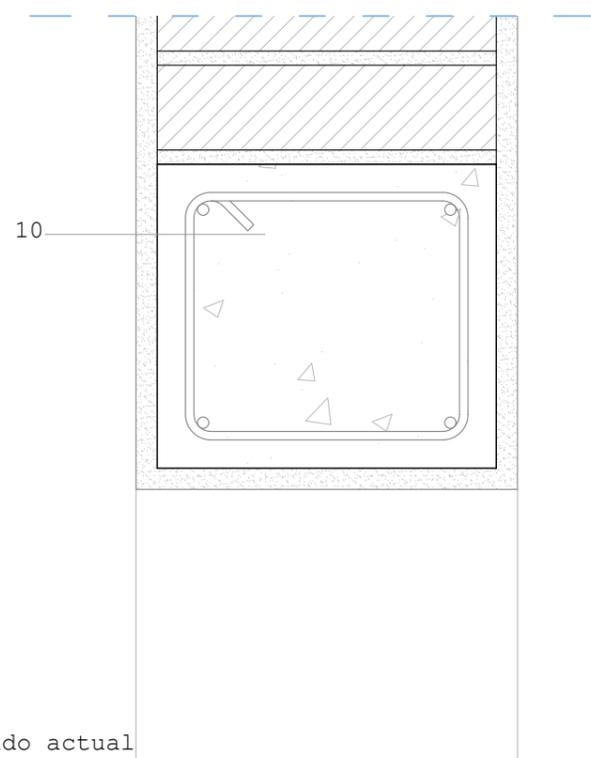
Estado actual

1. Fábrica de ladrillo macizo silico-calcáreo de 24x12x6 cm.
2. Mortero de cal.
3. Mortero adhesivo de cal natural pura NHL 3.5 según EN 459-1 de la marca Kerakoll Biocalce Cappotto 1,5 cm.

4. Aislante térmico de lana mineral de roca (MW) 4cm. Con anclajes de espiga de cabeza de lana mineral (MW).
5. Malla de armadura de fibra de vidrio alcalino resistente de la marca Kerakoll Refuerzo V 50.

6. Fondo de base acril-siloxánica al agua de la marca Kerakoll Kerakover Eco Silox Fondo.
7. Acabado de pintura orgánico mineral a base de resinas siloxánicas al agua de la marca Kerakoll Kerakover Silox Finish.

8. Viga de hormigón armado HA-15 con armadura longitudinales y transversales de barras corrugadas de acero B-400S.
9. Forjado bidireccional de losa maciza de hormigón armado HA-15 con barras corrugadas de acero B400S de 20cm.

10. Dintel de hormigón armado HA-15 con armadura longitudinal y transversal de acero B400S.
11. Perfil de acero laminado L 30
12. Perfil cuadrado de acero laminado, para sujeción de carpintería, mediante tornillería de acero galvanizado.

13. Carpintería de acero inoxidable AISI 316 de una hoja oscilobatiente de la marca Jansen Arte
14. Vidrio doble laminado con cámara de aire, con mejora acústica. 8-16-66. 2 st. Rw= 41dB.

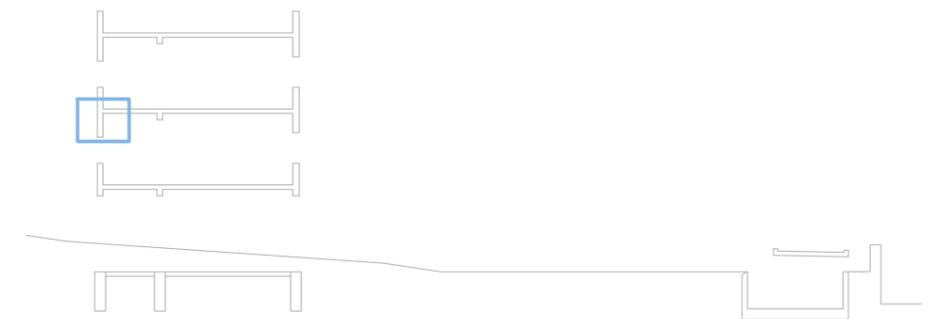
Detalle constructivo 6

1. Vidrio laminado 4+4
2. Sellado de silicona
3. Chapa de acero galvanizado plegada
4. Perfil de acero galvanizado en L atornillado
5. Banda de neopreno
6. Junquillo de acero galvanizado
7. Perfil de acero galvanizado en L soldado a perfil metálico
8. Acabado de pintura blanca
9. Enfoscado de mortero, arena y agua 1:4 de 1,5cm
10. Impermeabilización de lámina de polietileno
11. Muro de hormigón armado HA-25 de 25cm
