Masterplan
Planta sobrecubiertas

2·Proyecto _ 5·Des. proyectual _ plantas

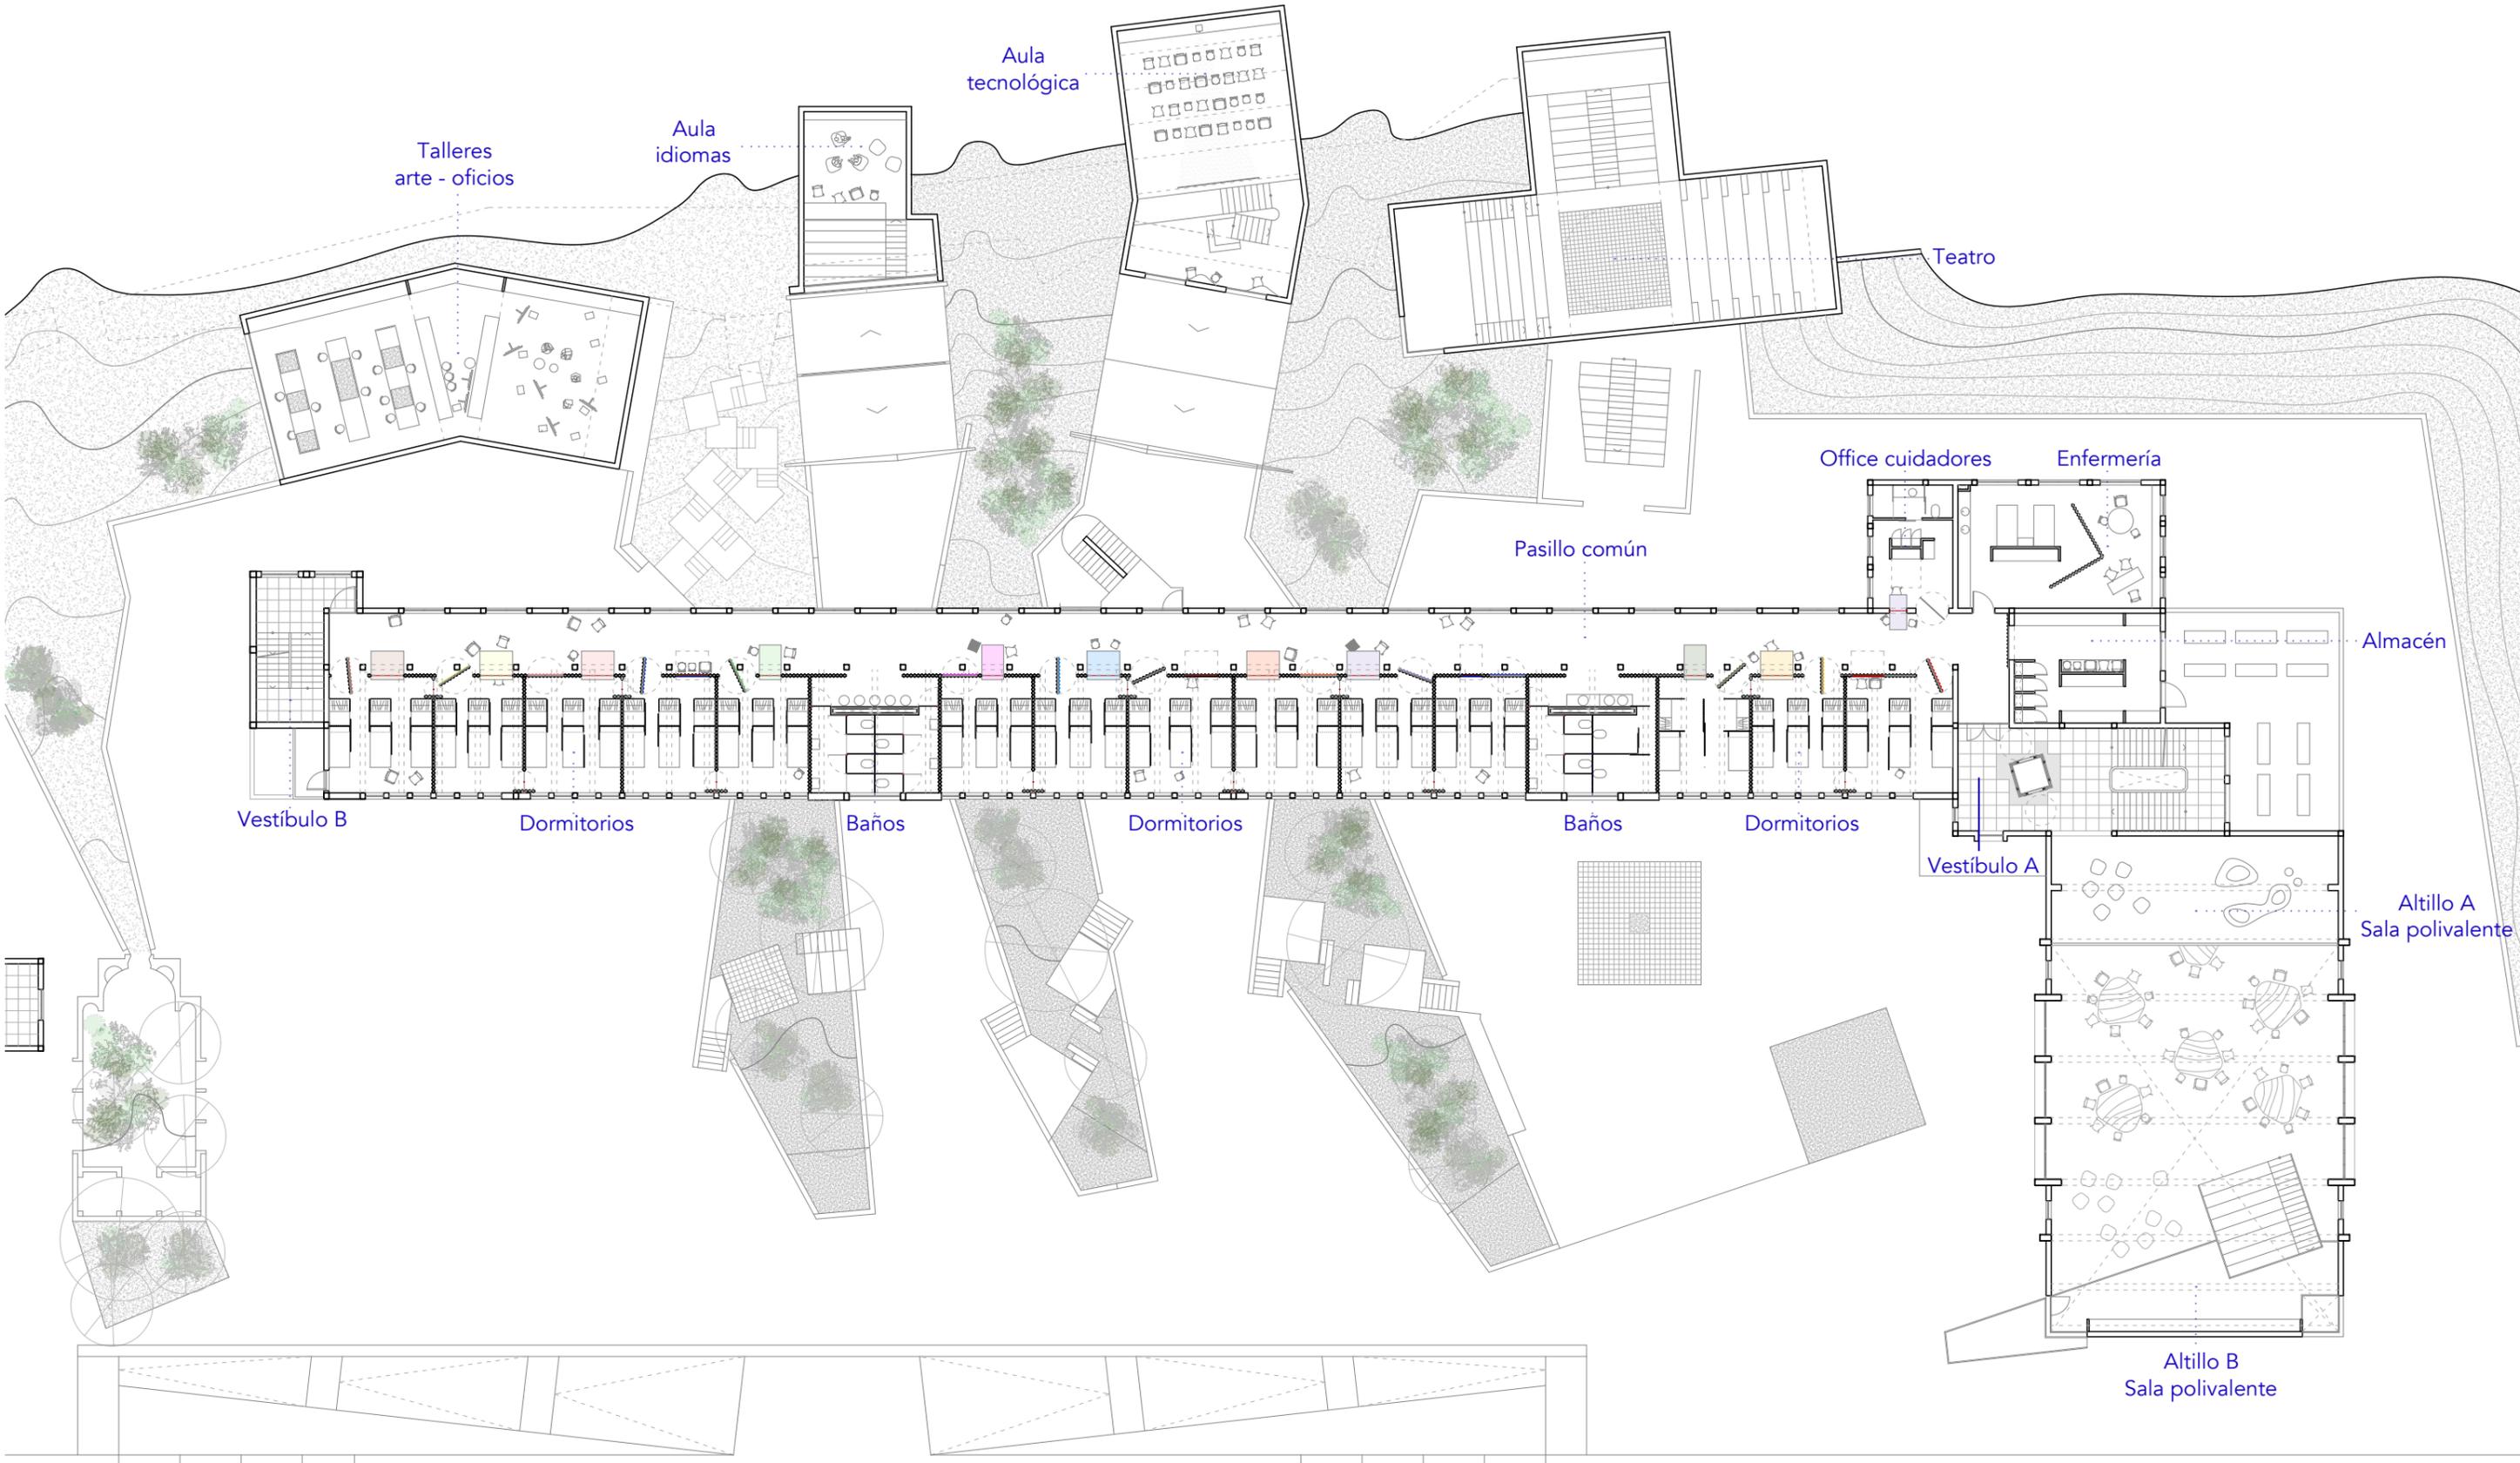
Pabellón norte
Planta primera

Vestíbulo B

Dormitorios

Baños

Vestíbulo A

Altillo A
Sala polivalente

Altillo B
Sala polivalente

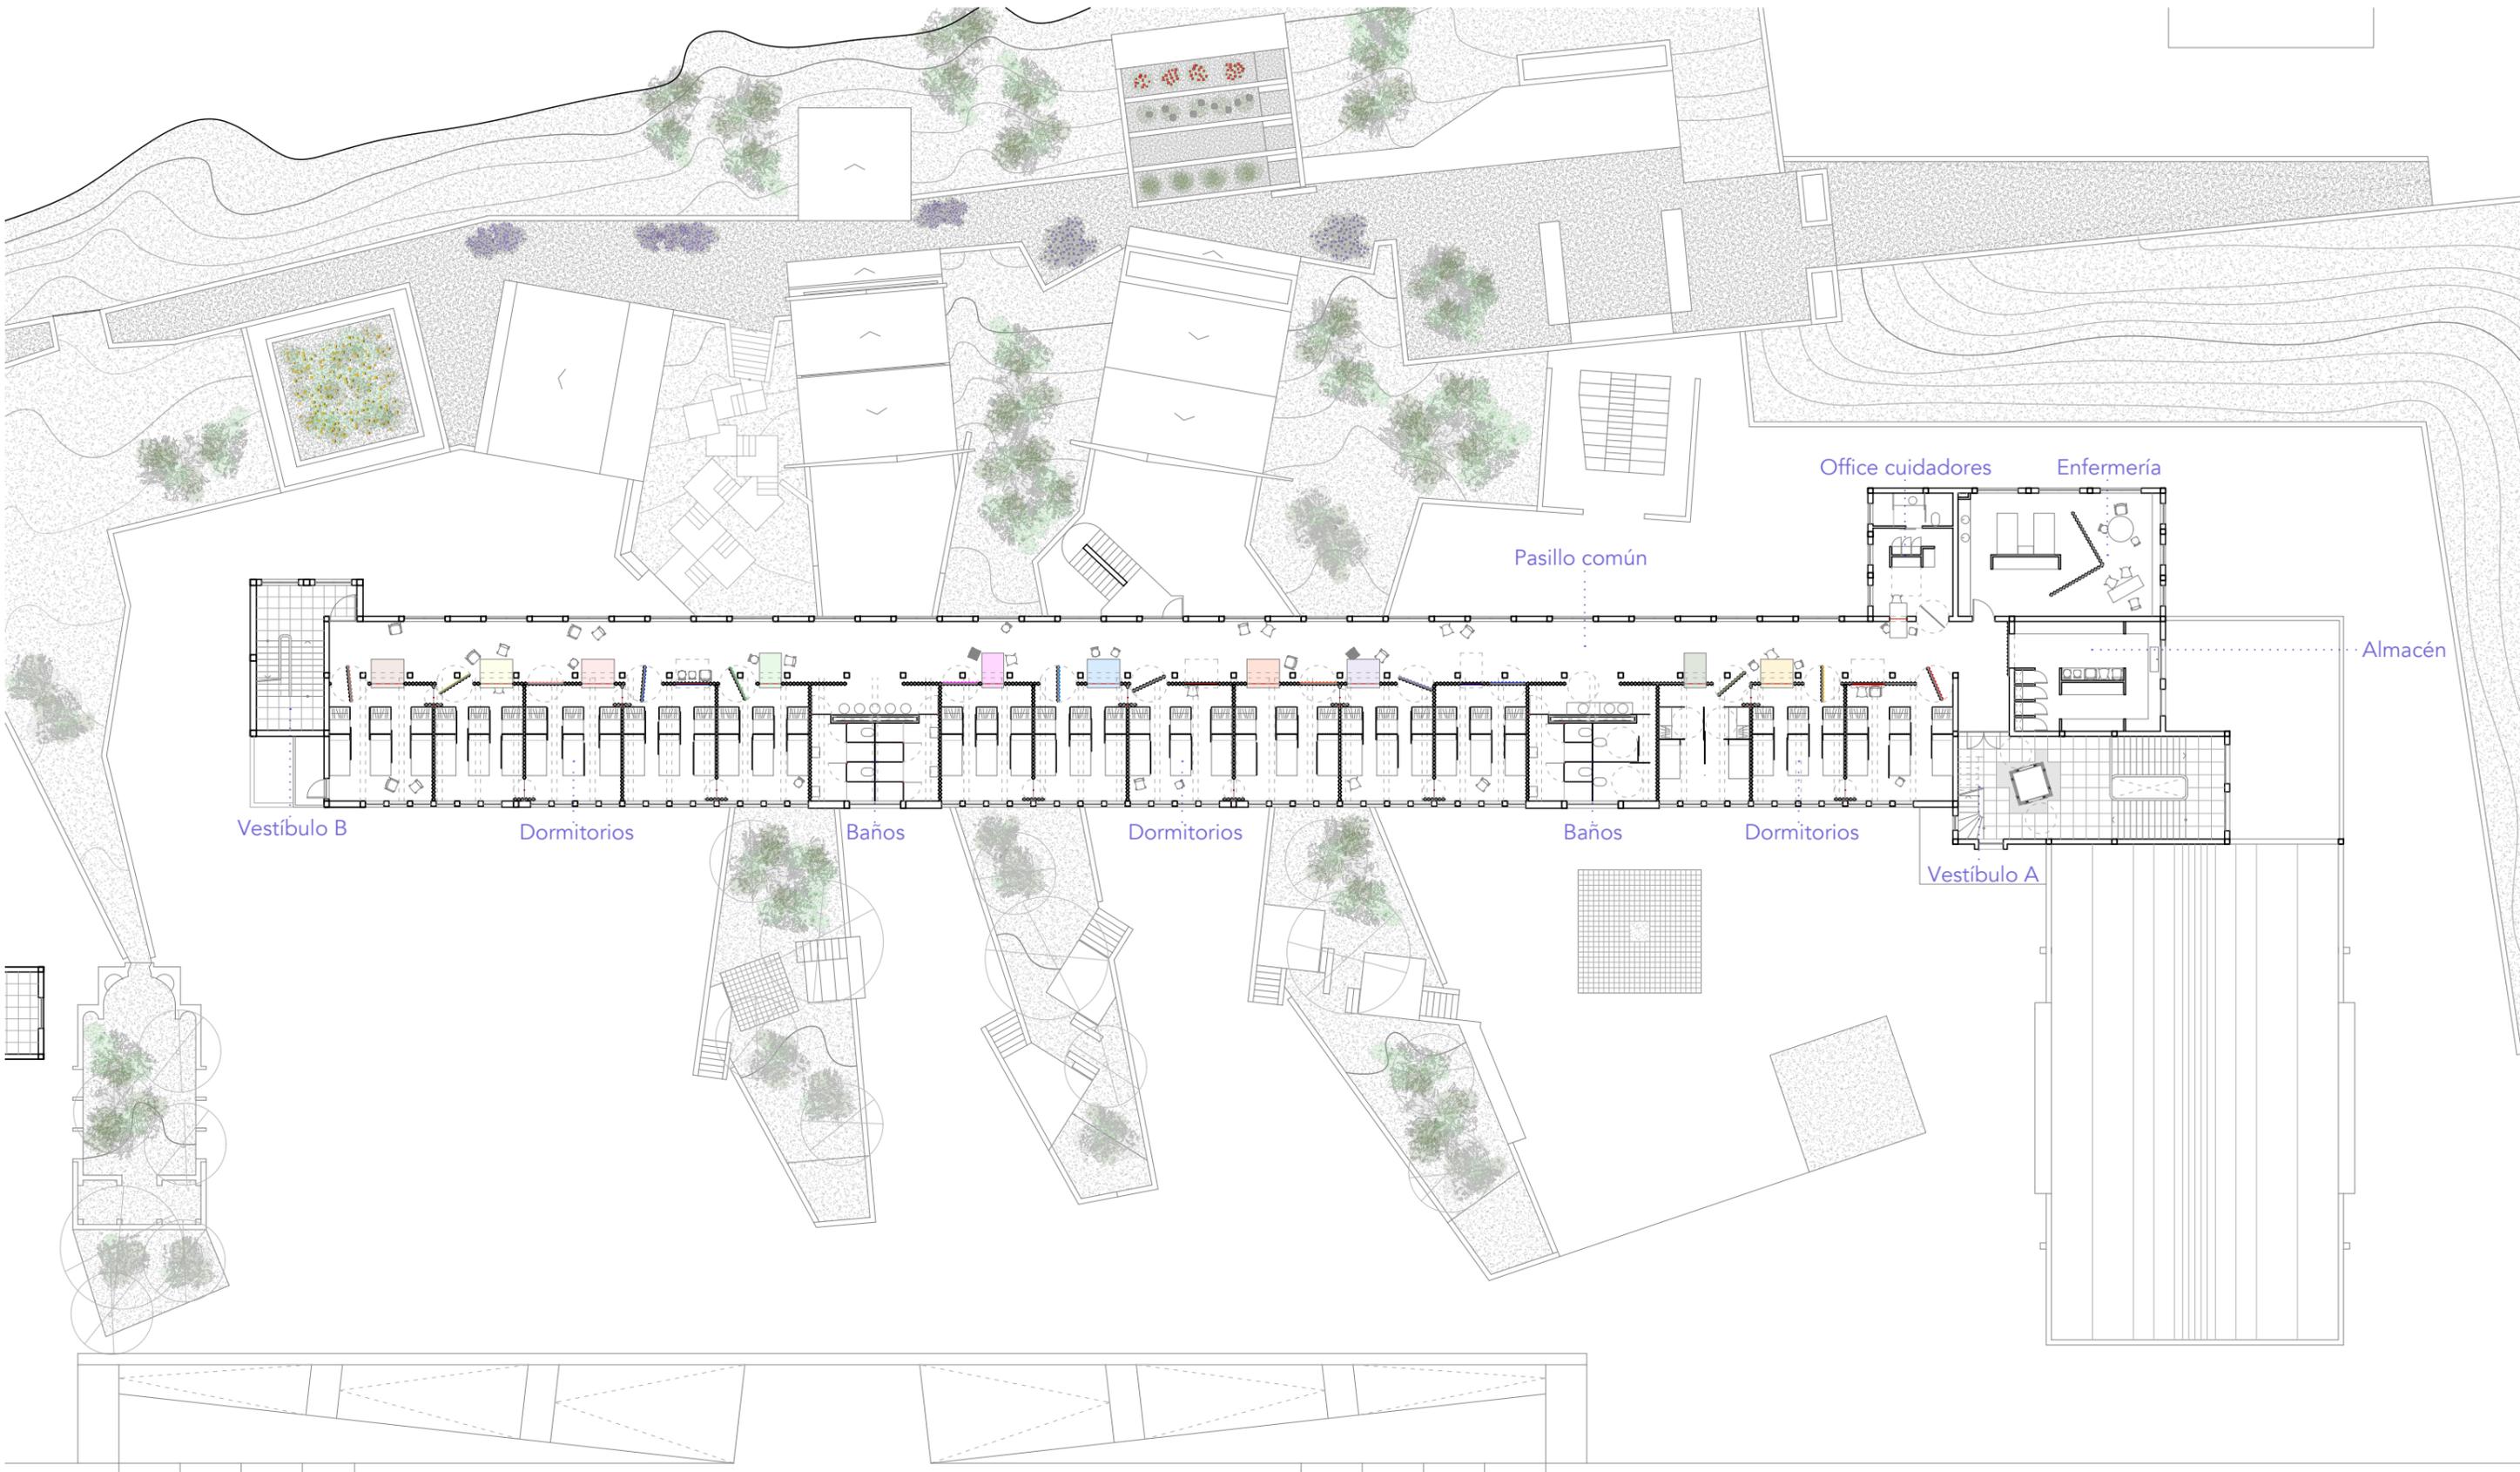
Pabellón norte
Planta segunda

Vestíbulo B

Dormitorios

Baños

Vestíbulo A

Paseillo común

Office cuidadores

Enfermería

Almacén

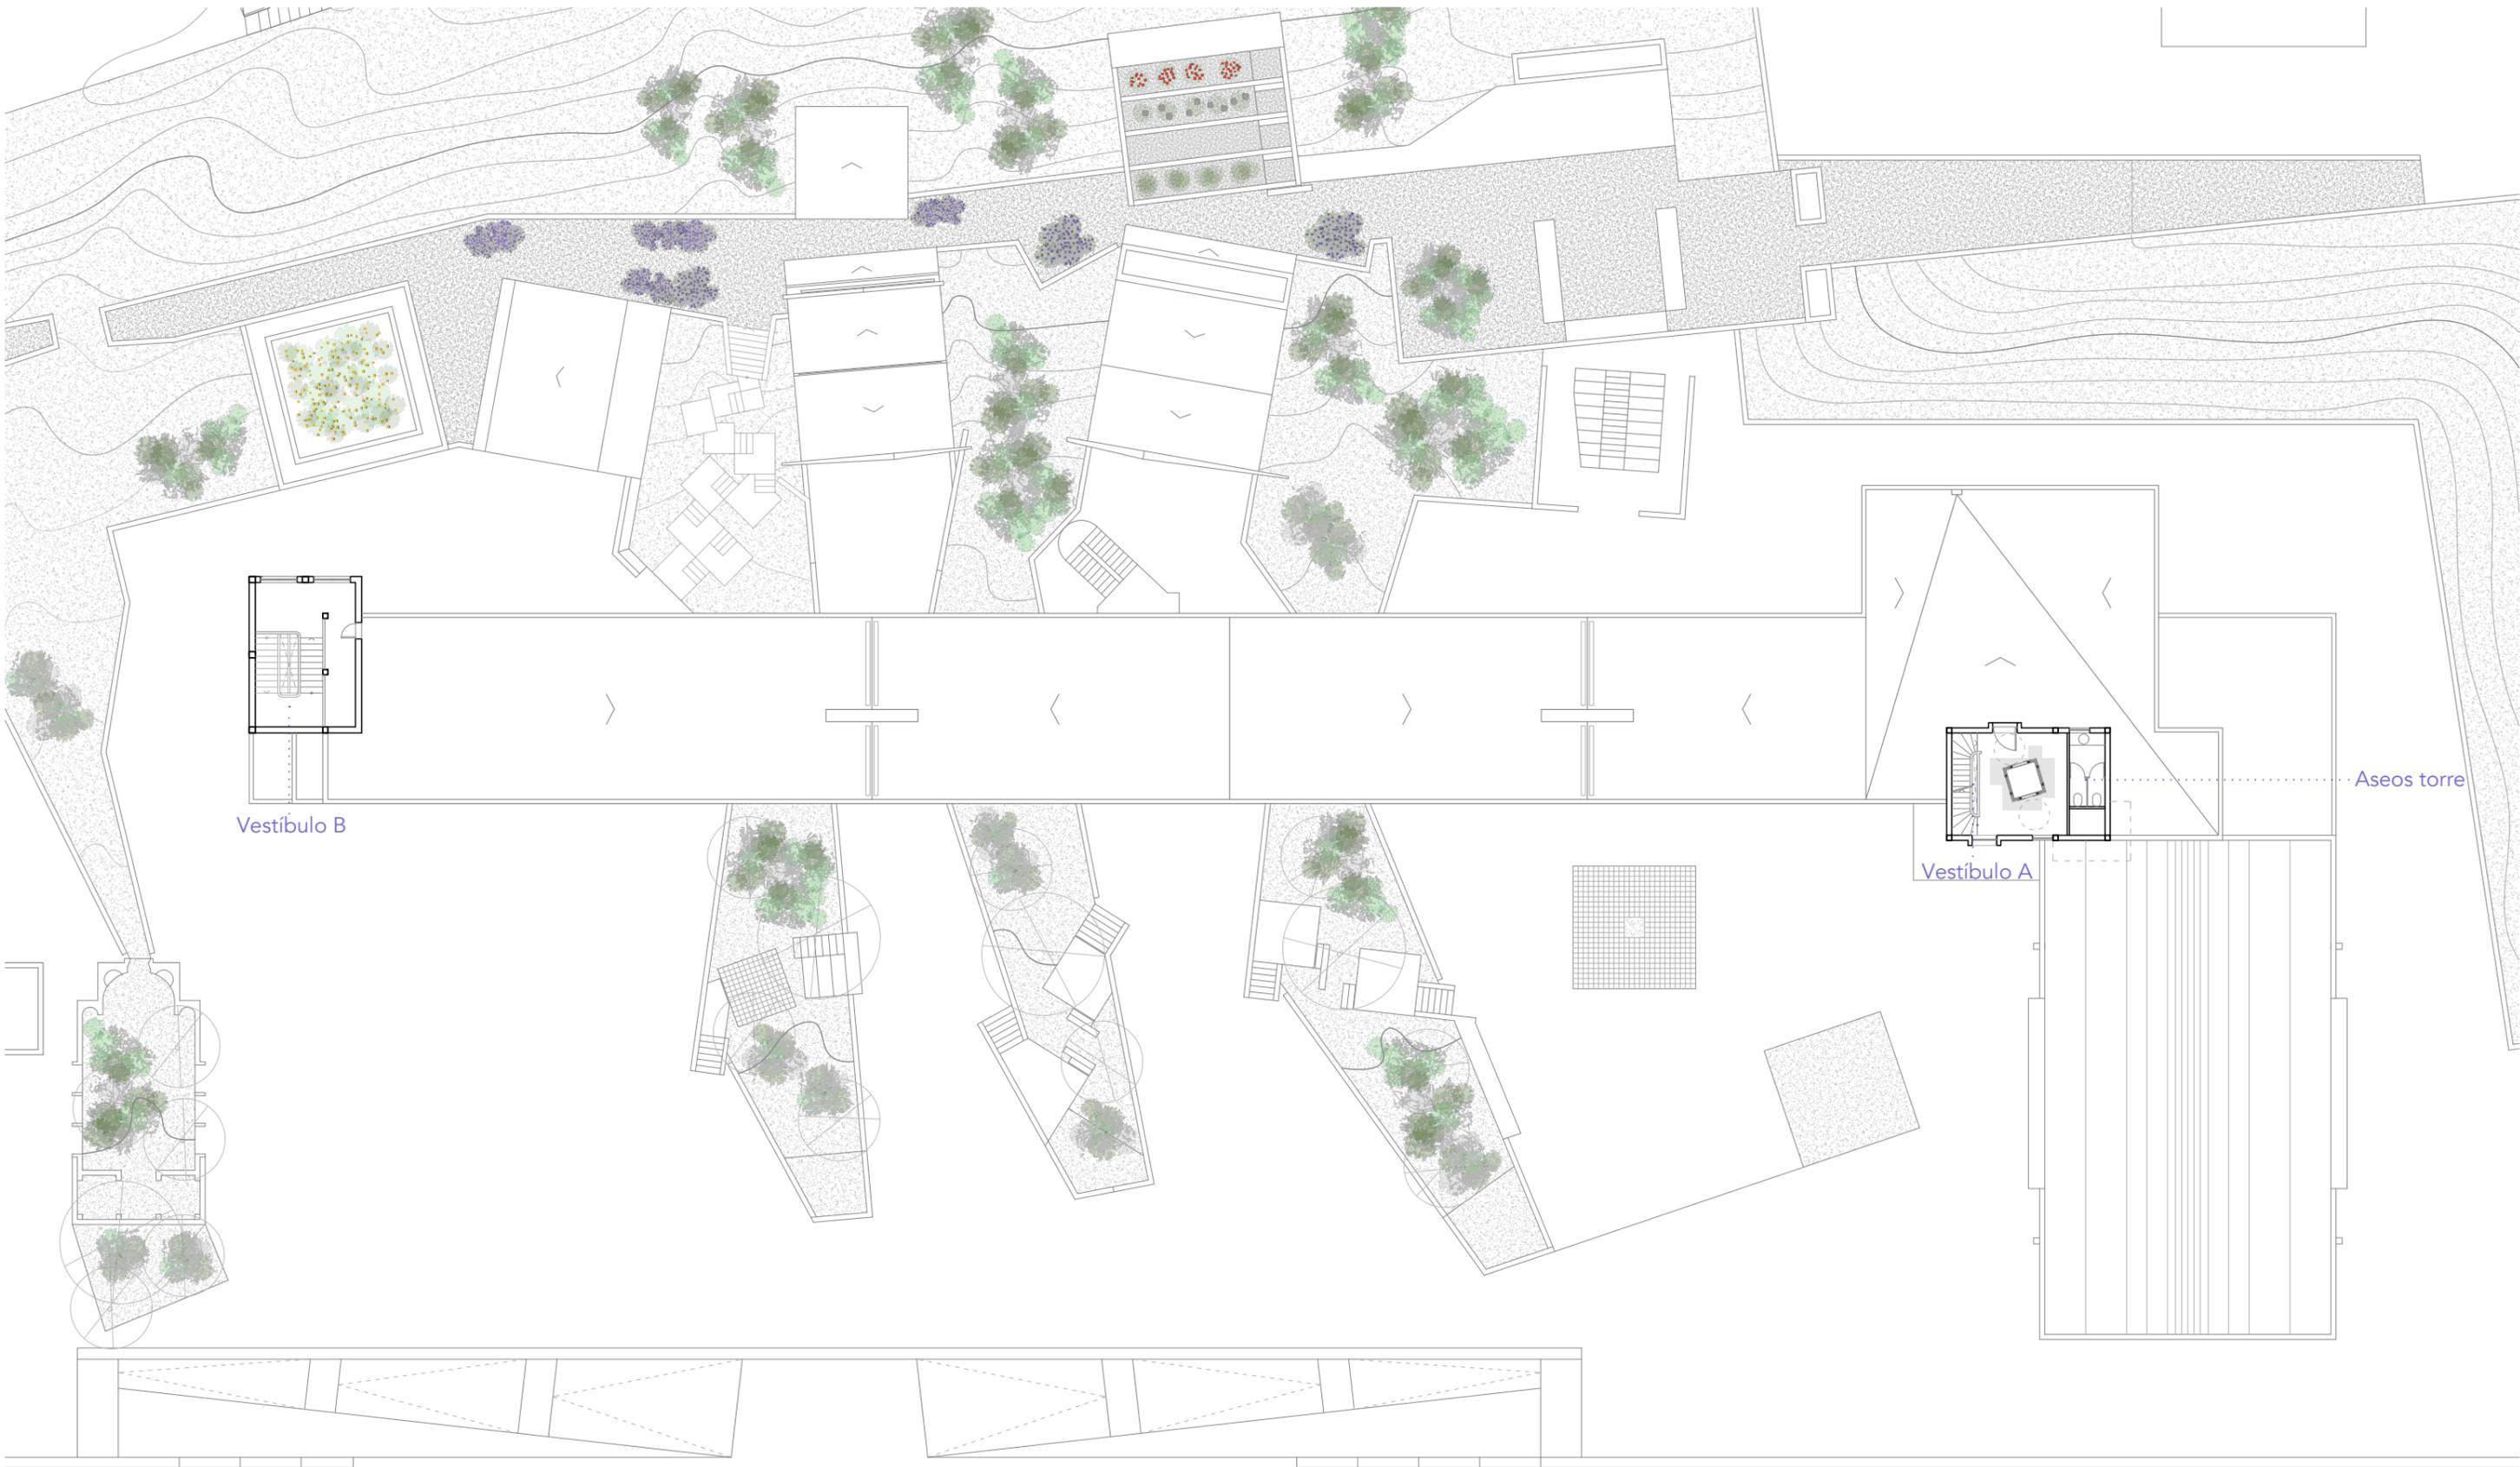
Pabellón norte
Planta tercera

Vestíbulo B

Vestíbulo A

Aseos torre

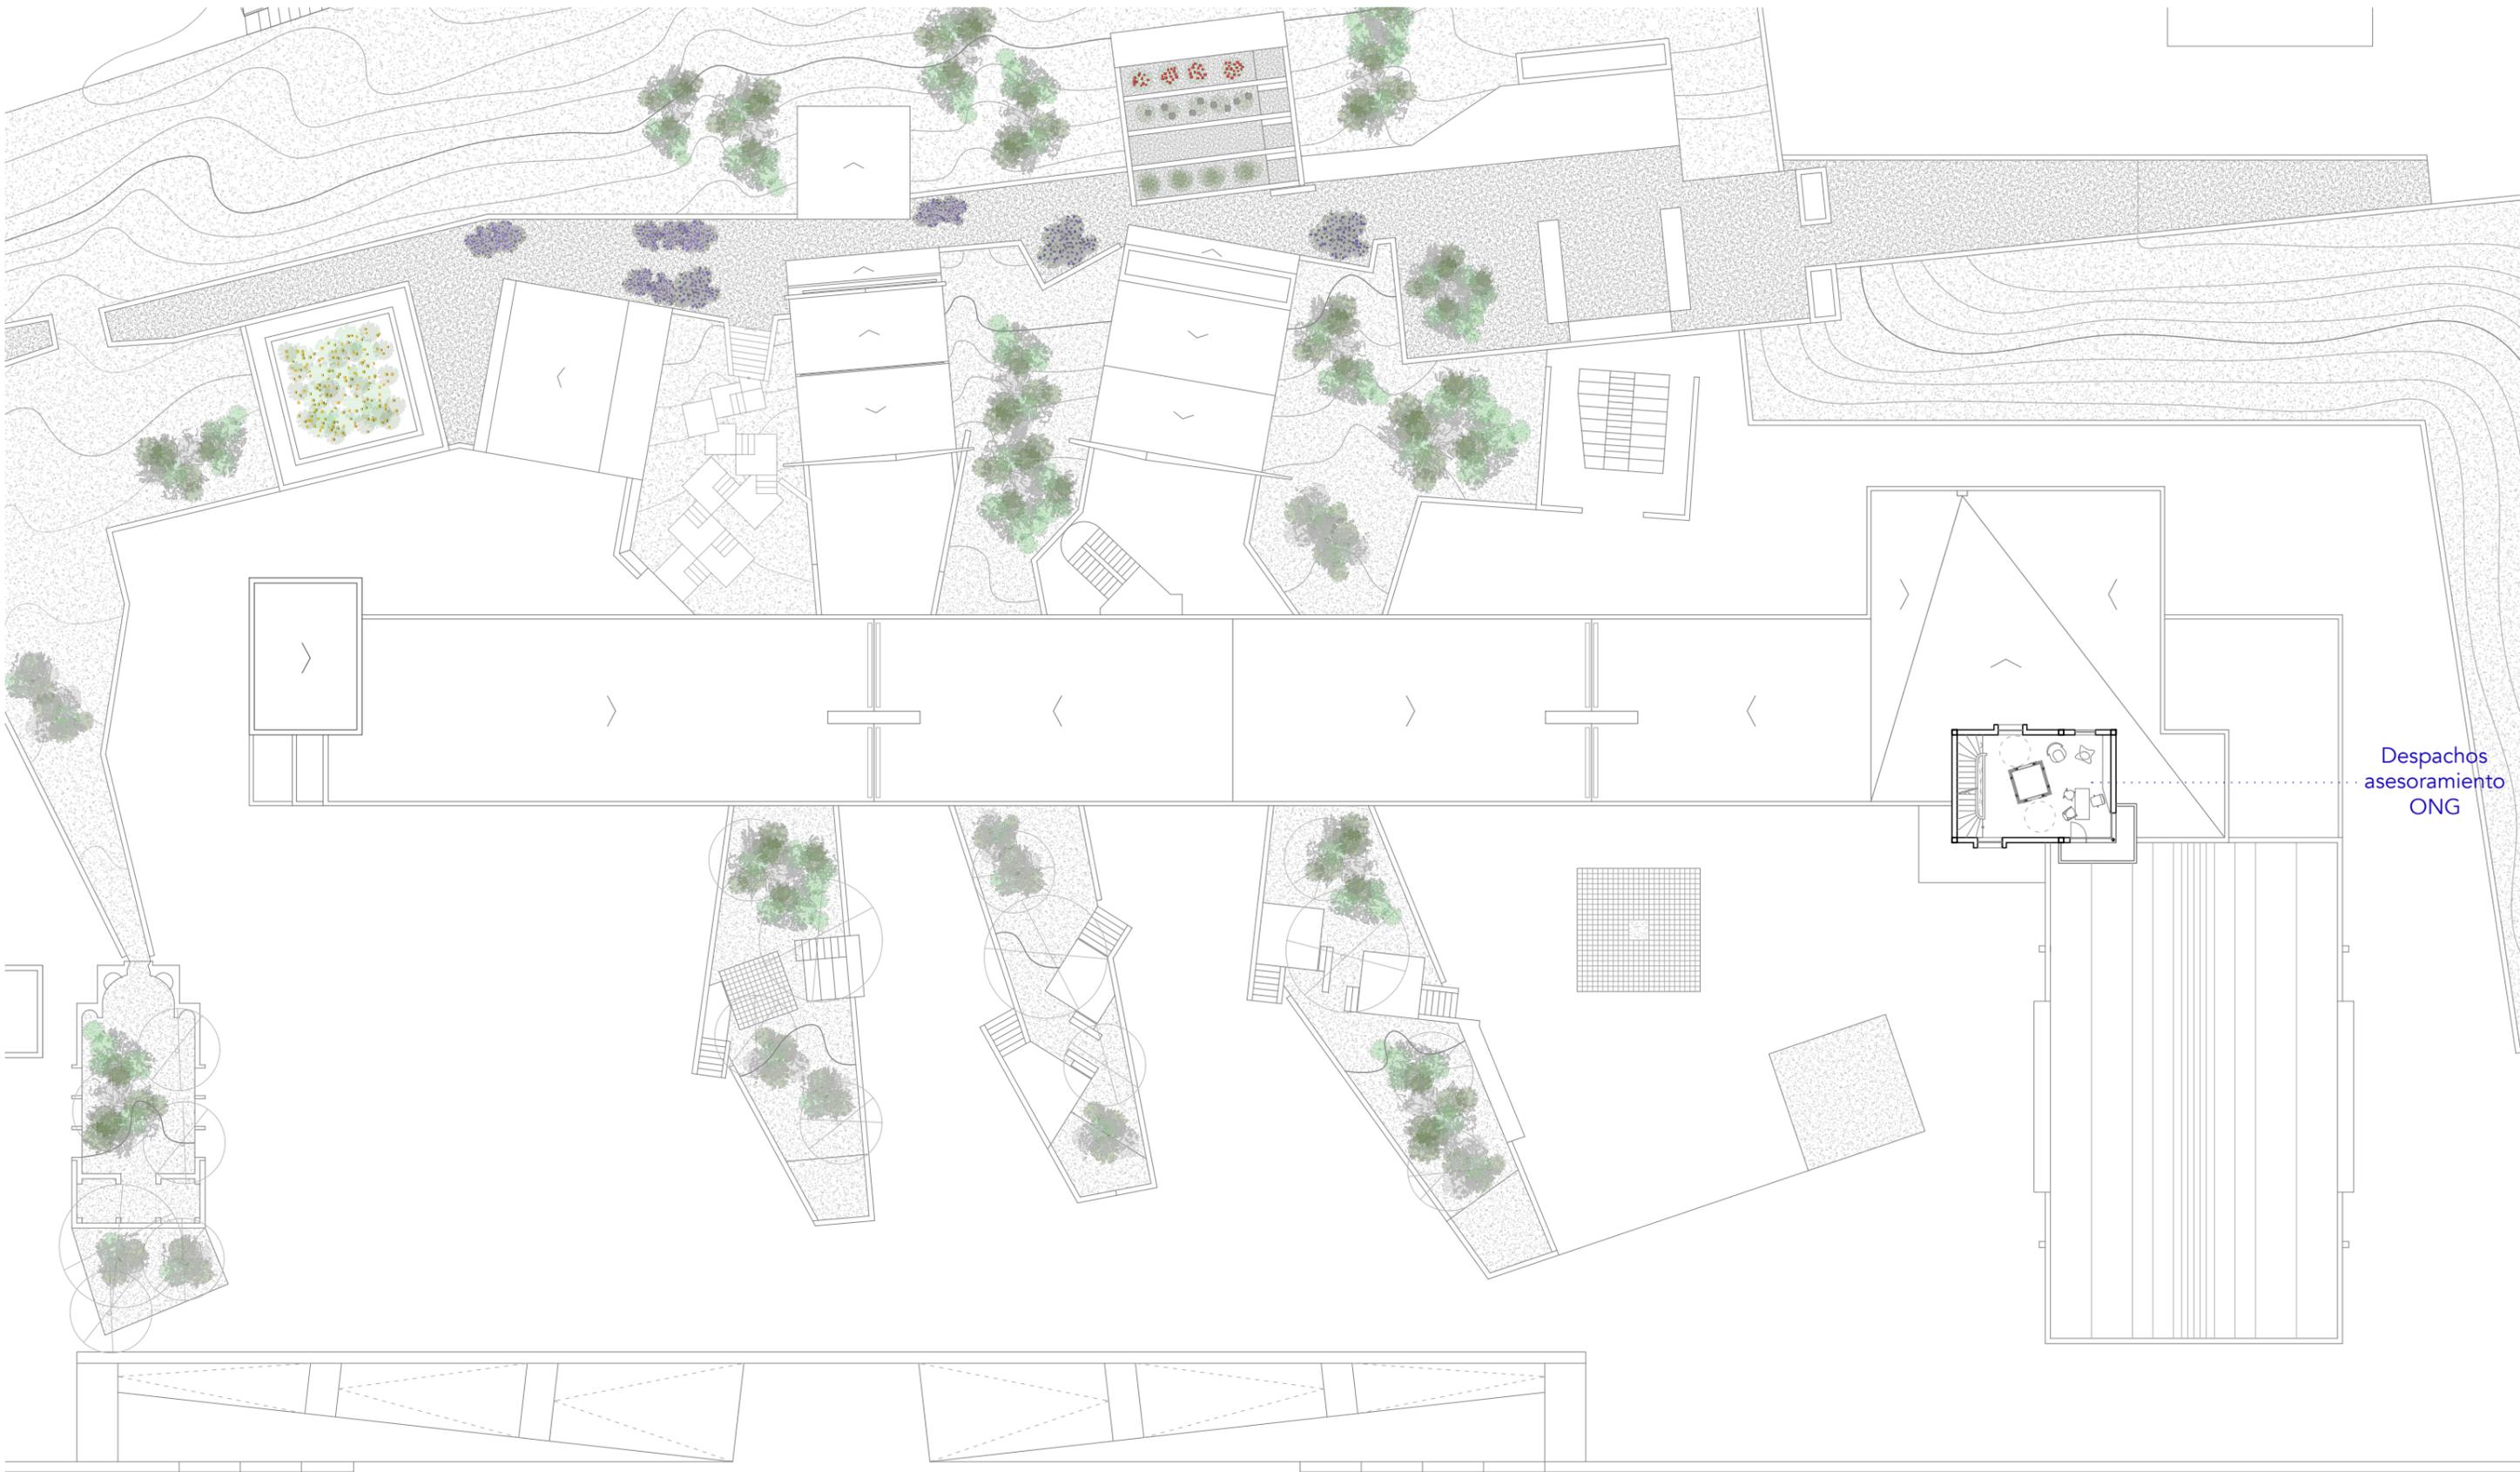
Pabellón norte
Planta tipo torre

Despachos
asesoramiento
ONG

- +53,50m
- +50,30m
- +47,10m
- +43,90m
- +40,70m

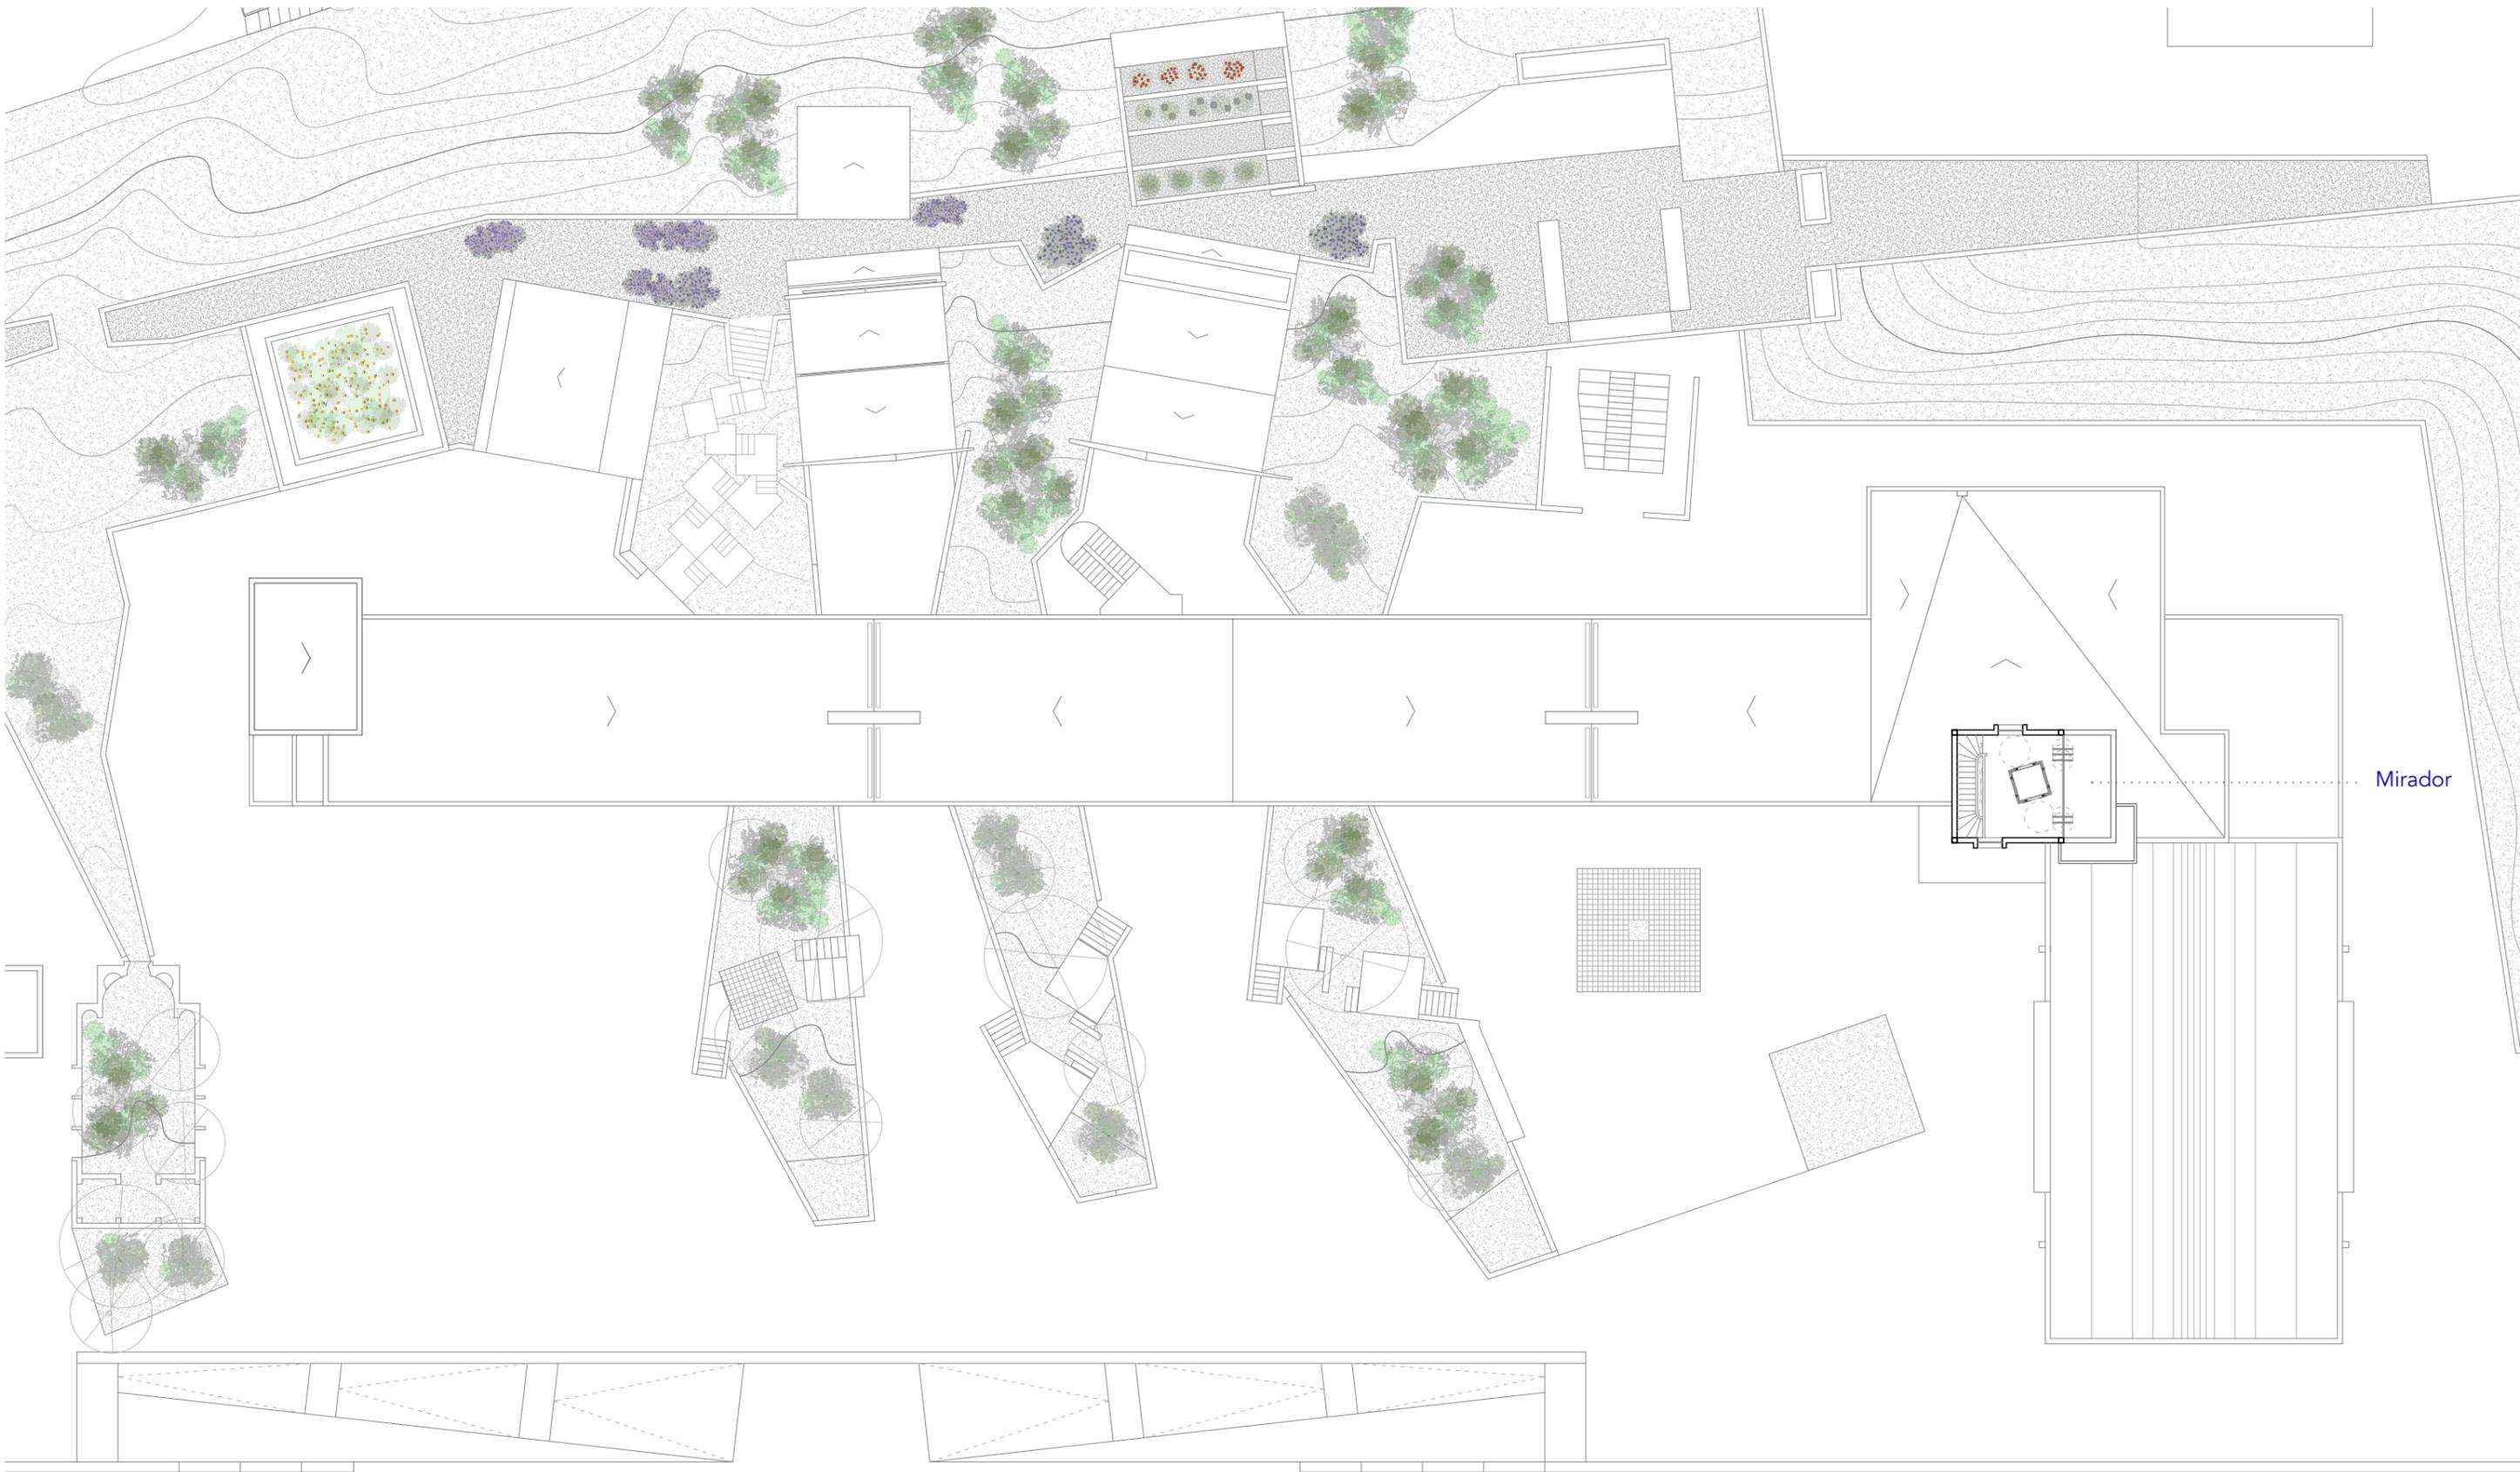
Pabellón norte
Planta torre mirador

Mirador

+56,70m

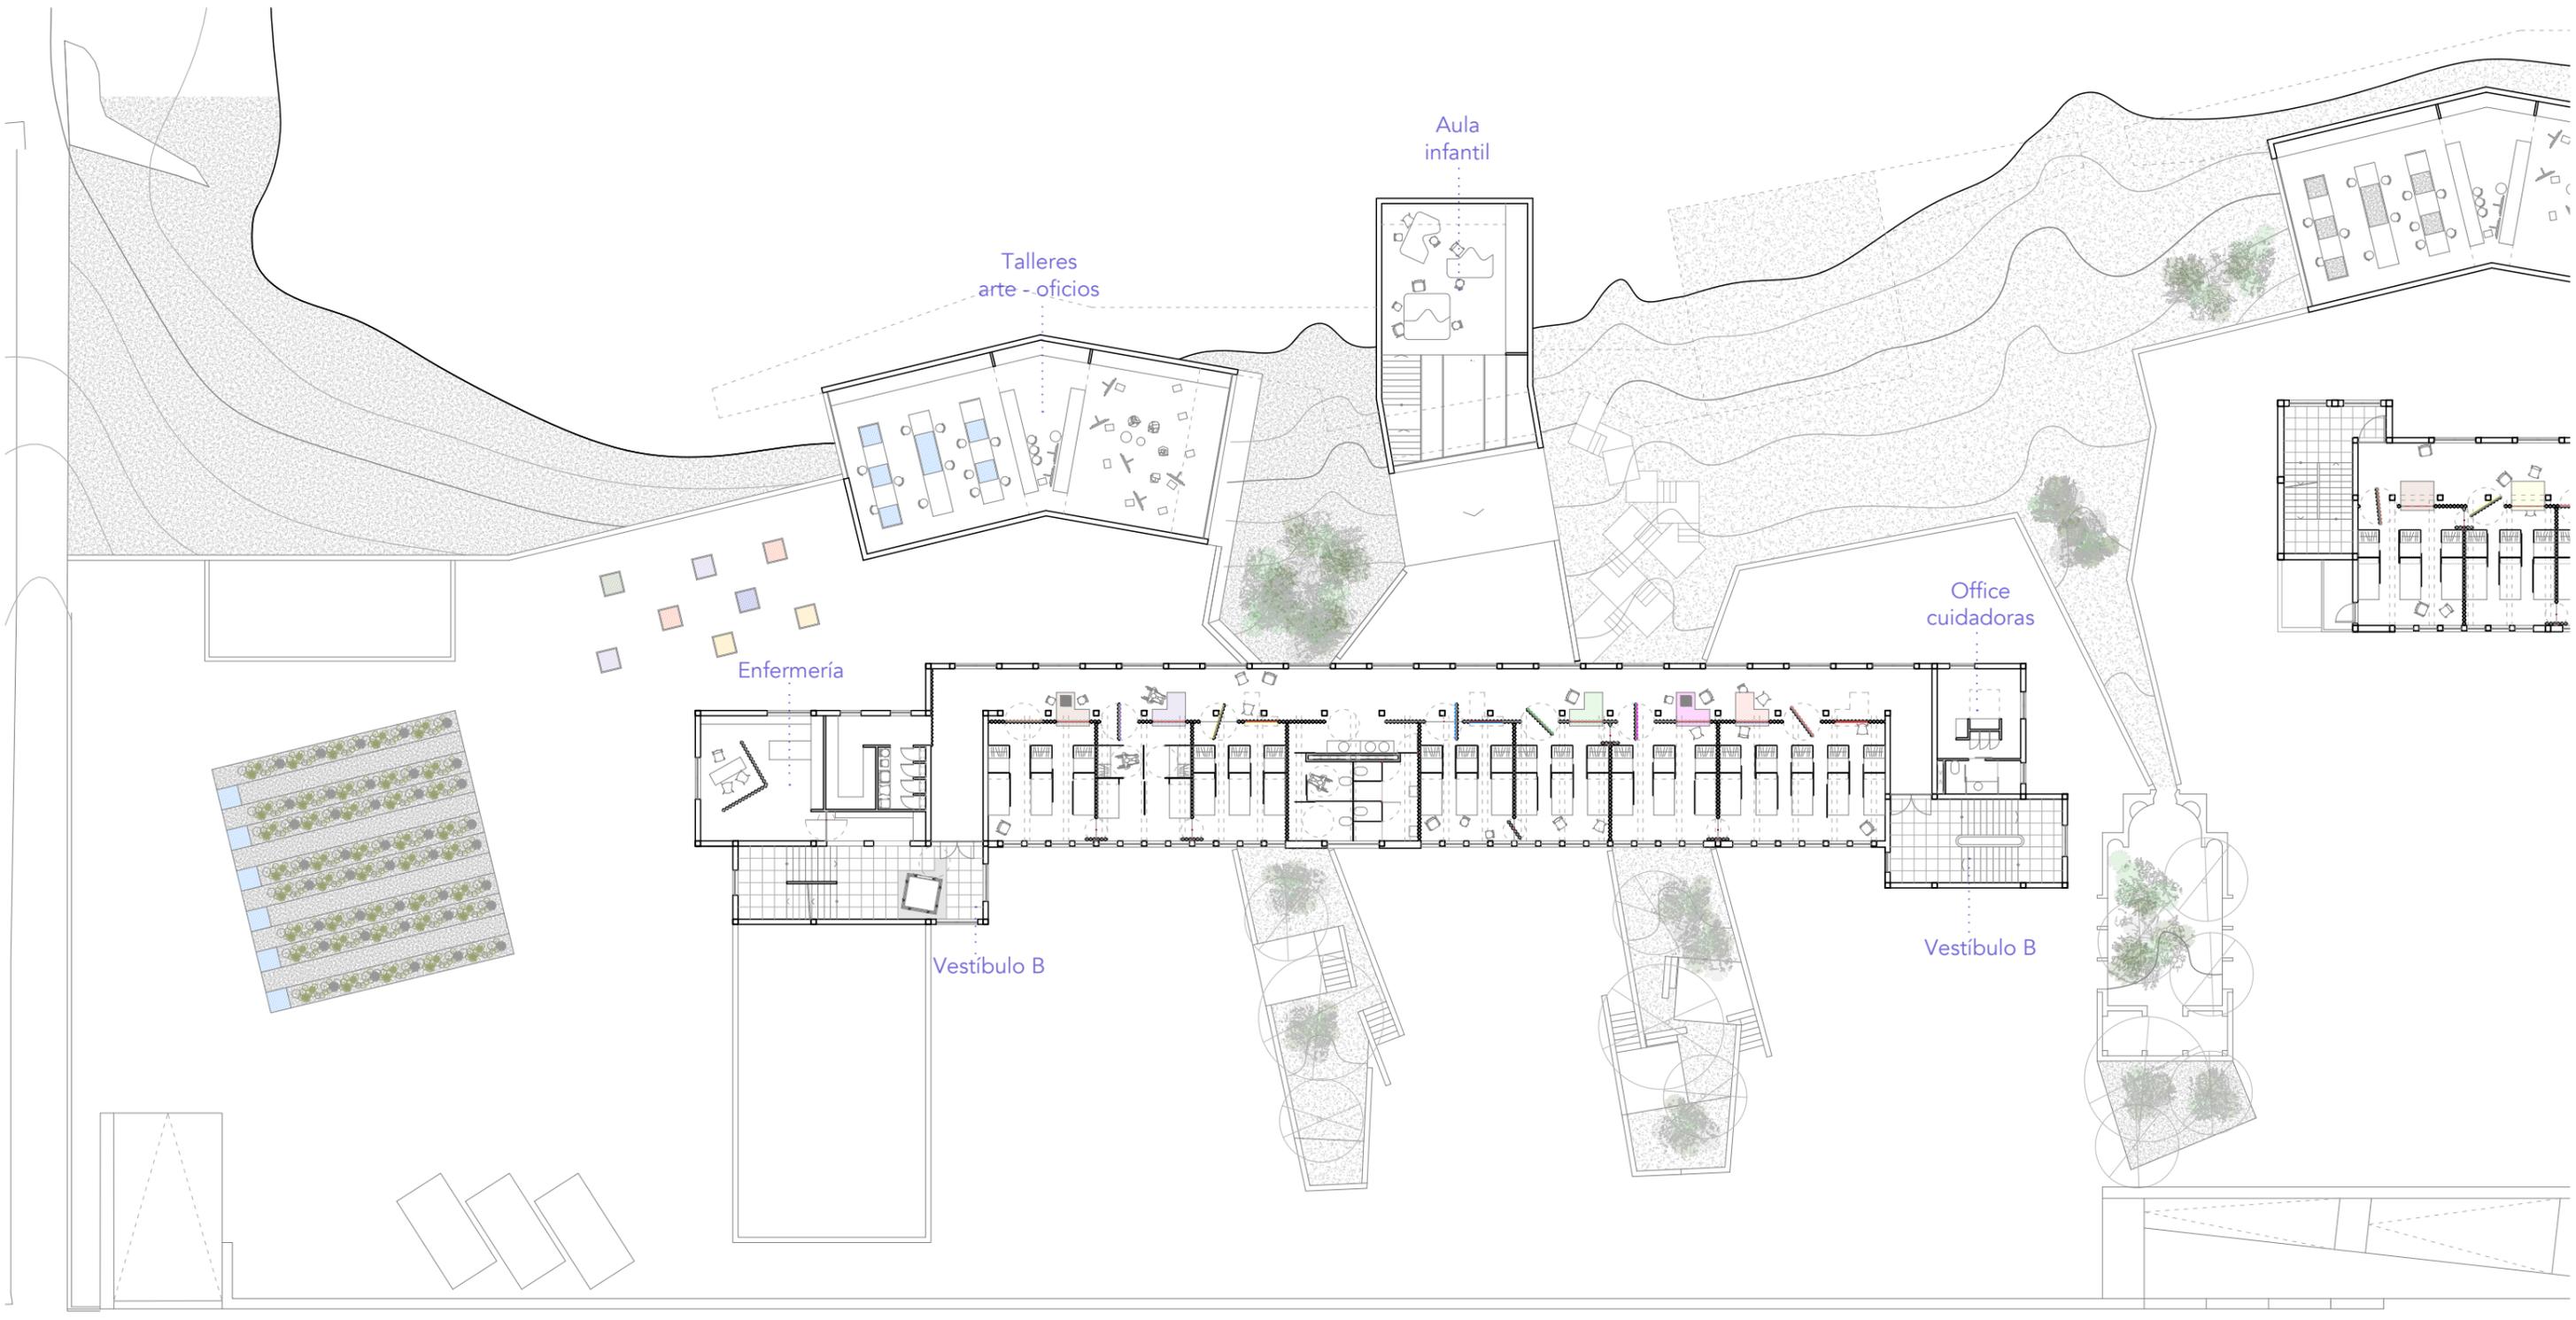
Pabellón sur
Planta primera

— +30,50m
