Masterplan
Planta sobrecubiertas

2·Proyecto _ 5·Des. proyectual _ plantas

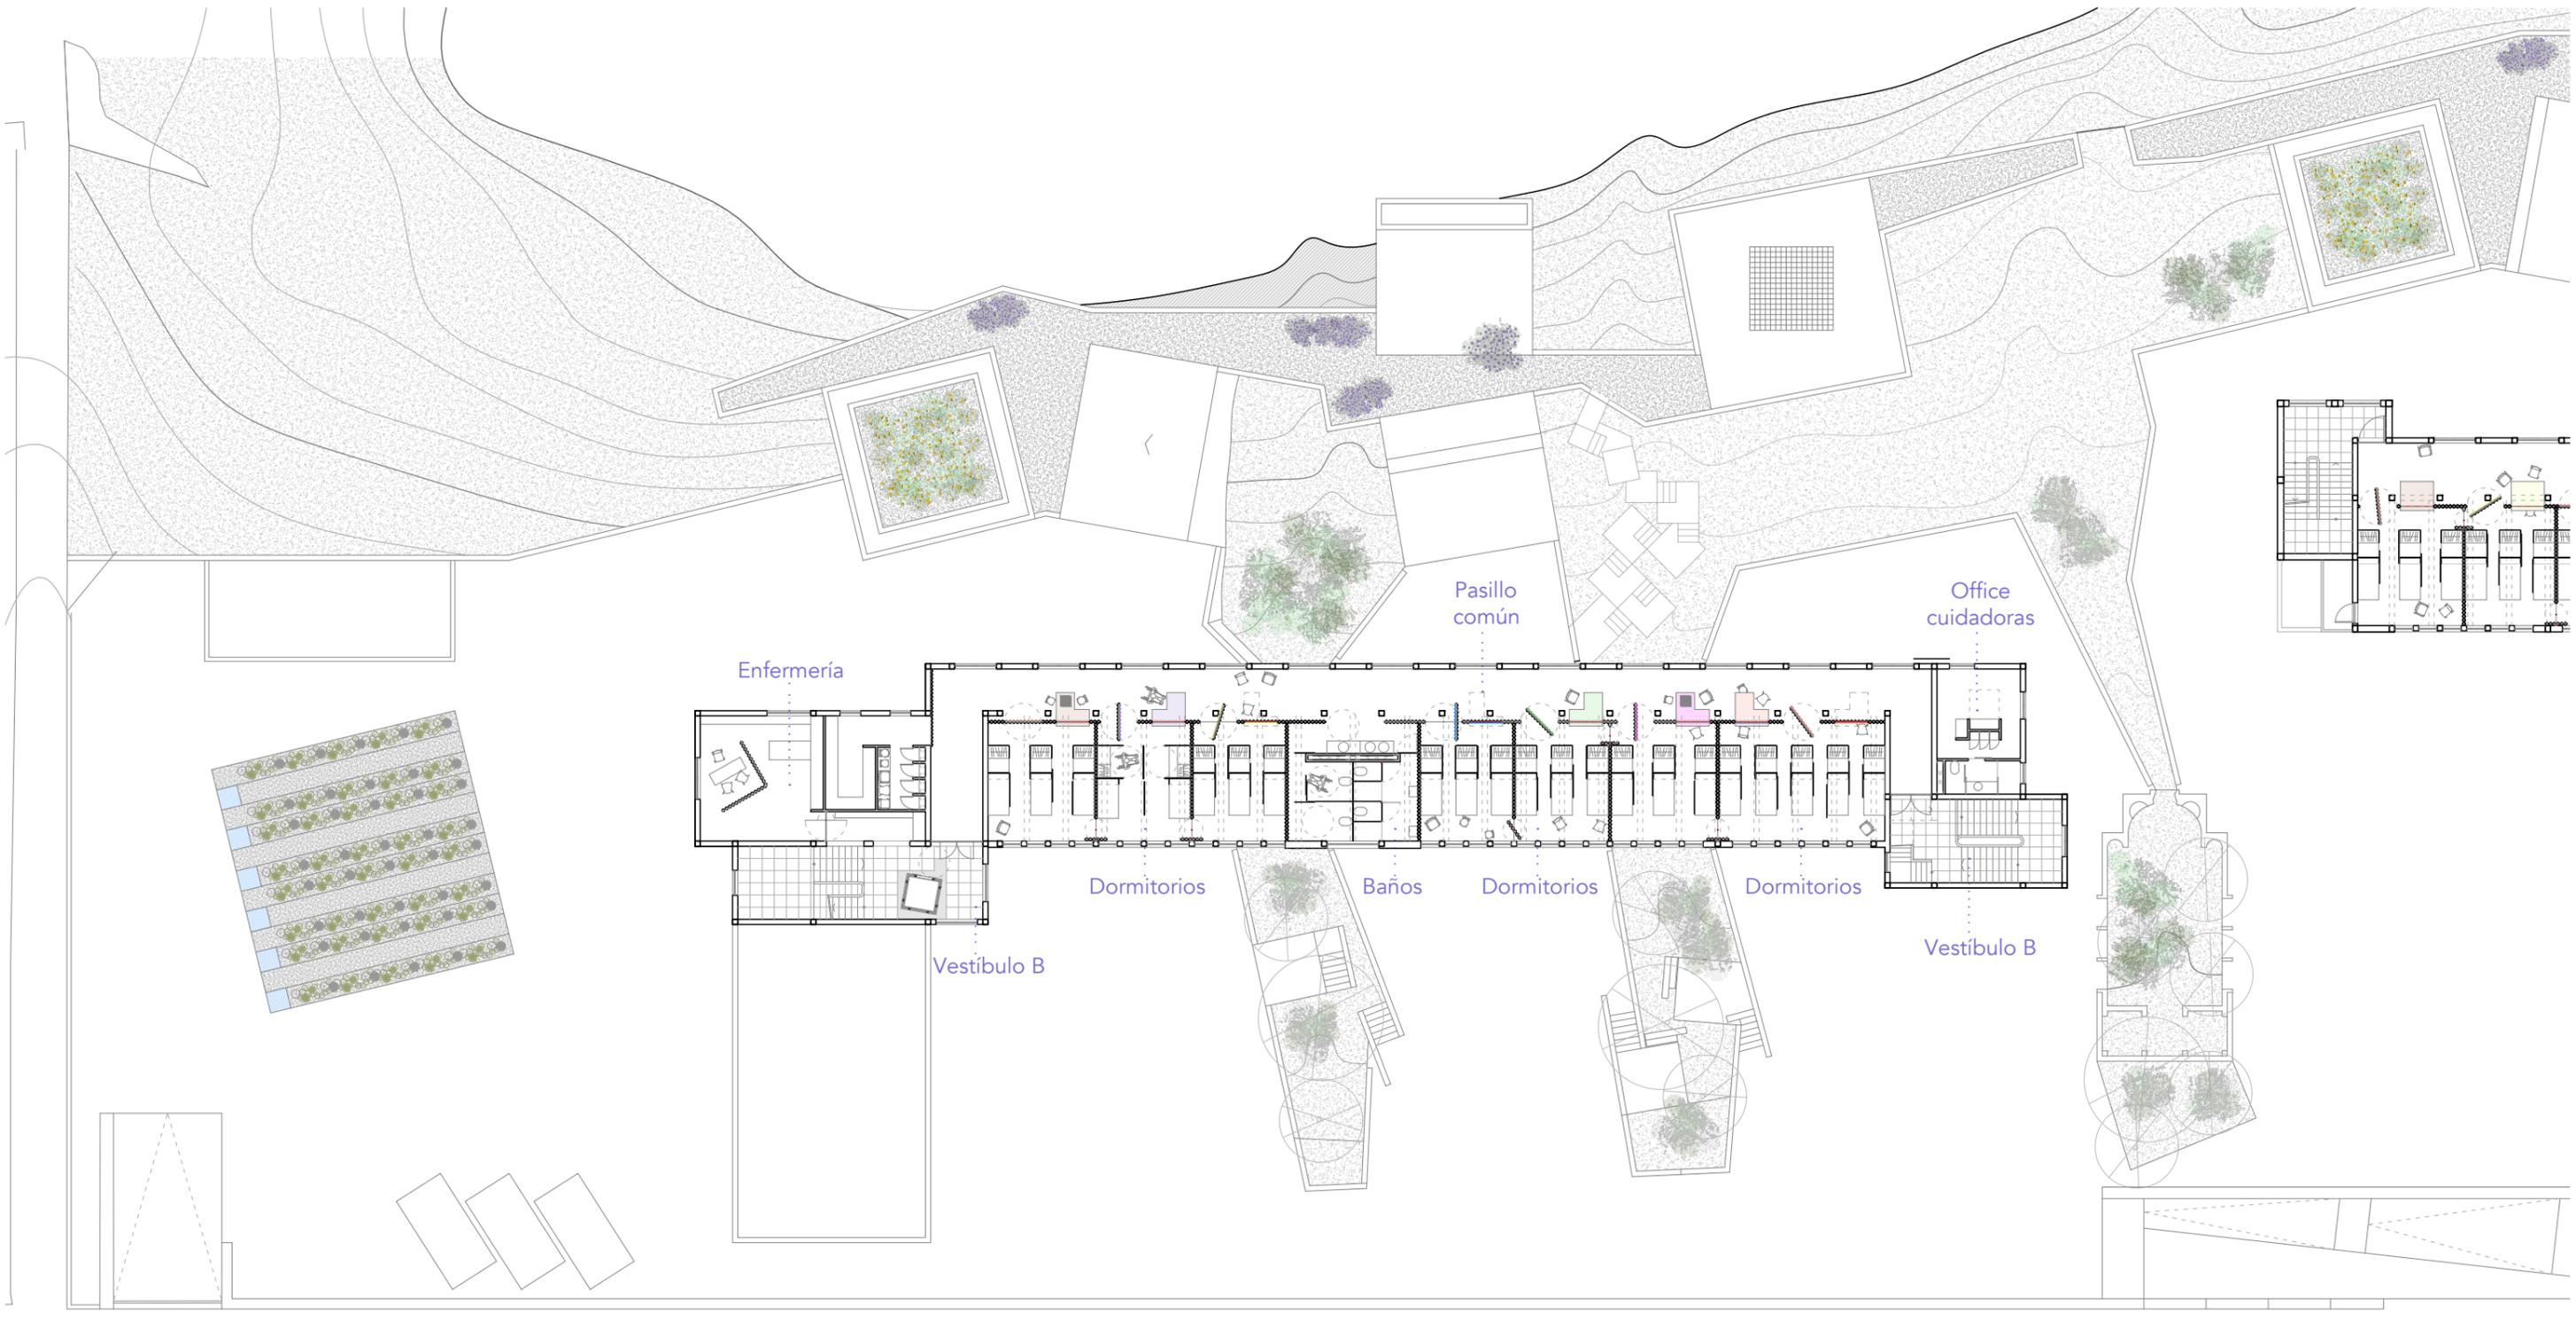
Pabellón sur
Planta segunda

Enfermería

Pasillo común

Office cuidadoras

Dormitorios

Baños

Vestíbulo B

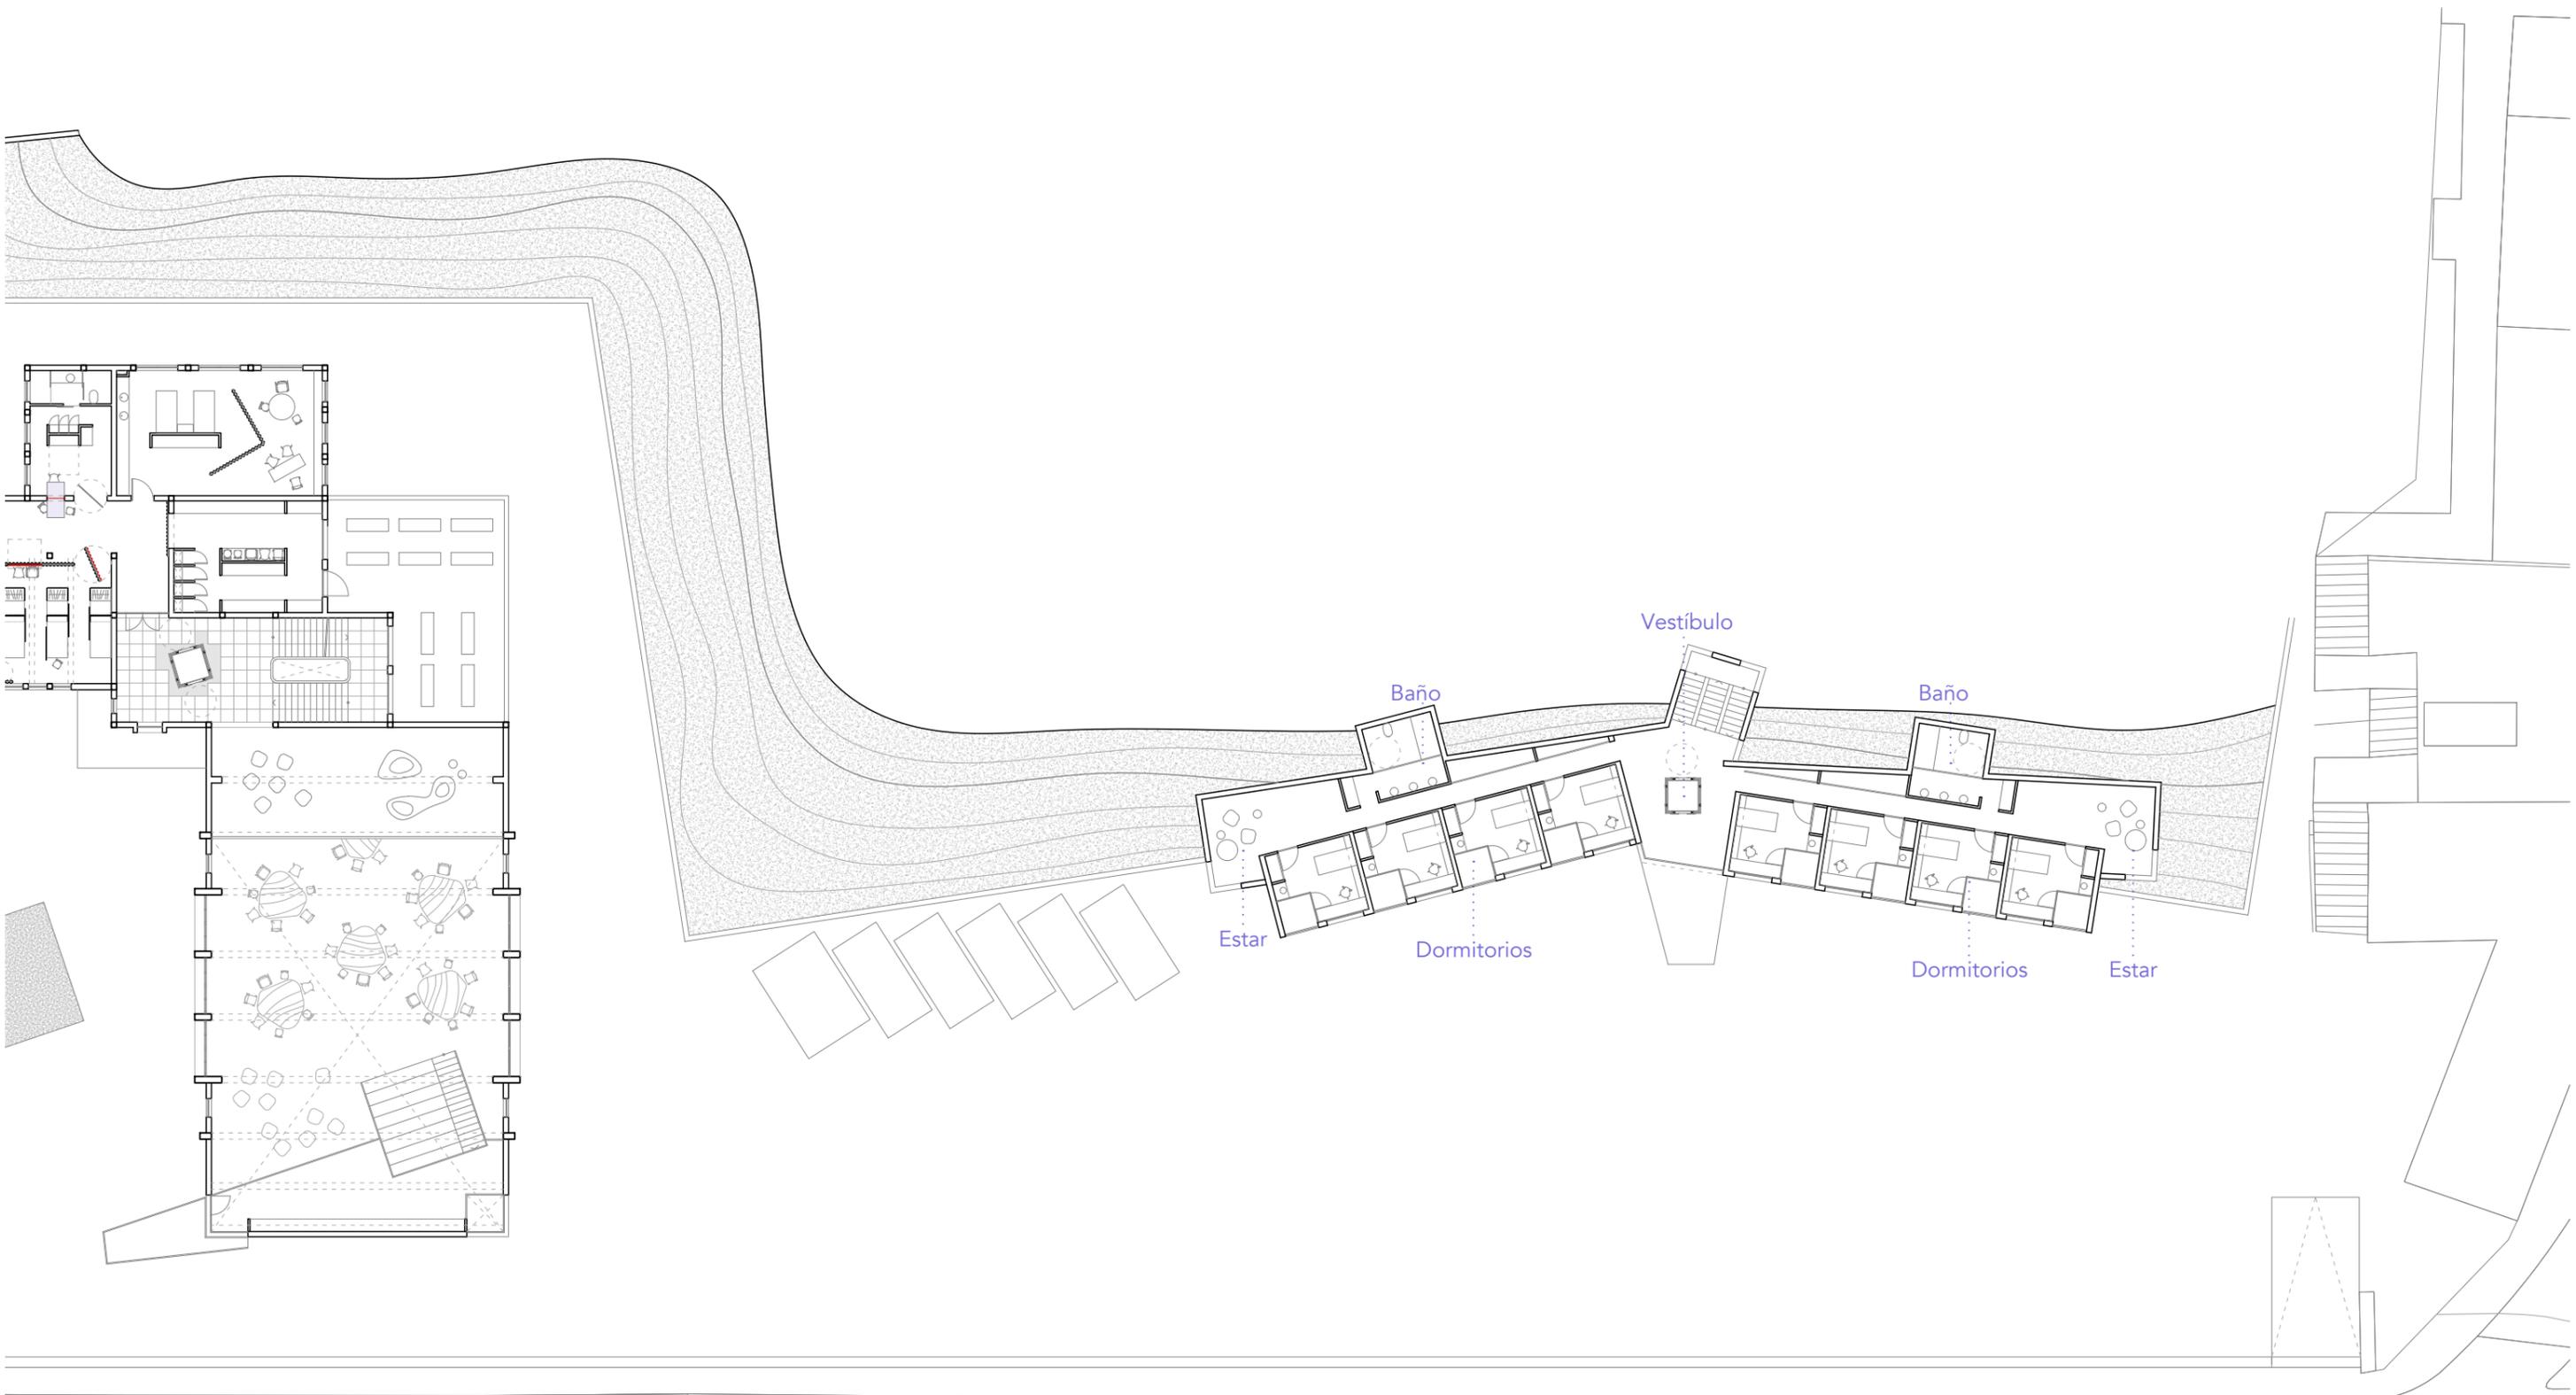
Pabellón aislamiento
Planta primera

— +29,50m

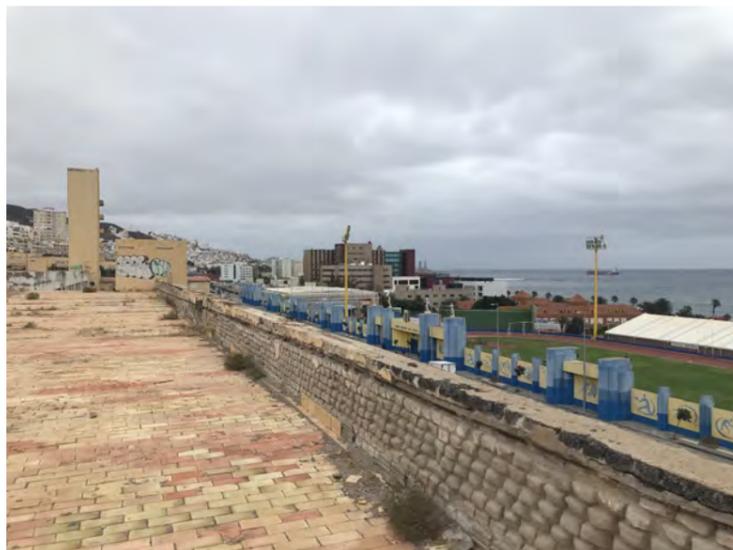
Vista cubierta pabellón sur

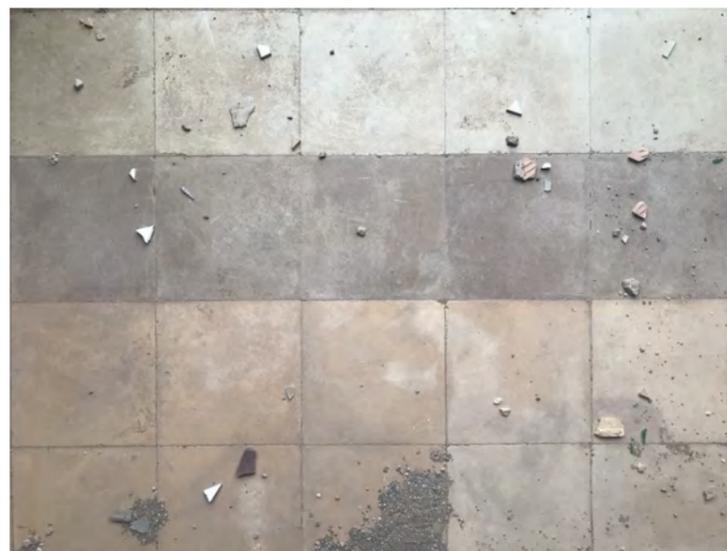
Detalle pavimentos

Pavimentos interiores. Encascado de hormigón de picón hidráulico de 5cm de espesor para conseguir una perfecta nivelación en el sentado de los pavimentos, estos serán de magnesite patente "Xilolite" y baldosín de cemento hidráulico de colores, fabricado a presión.

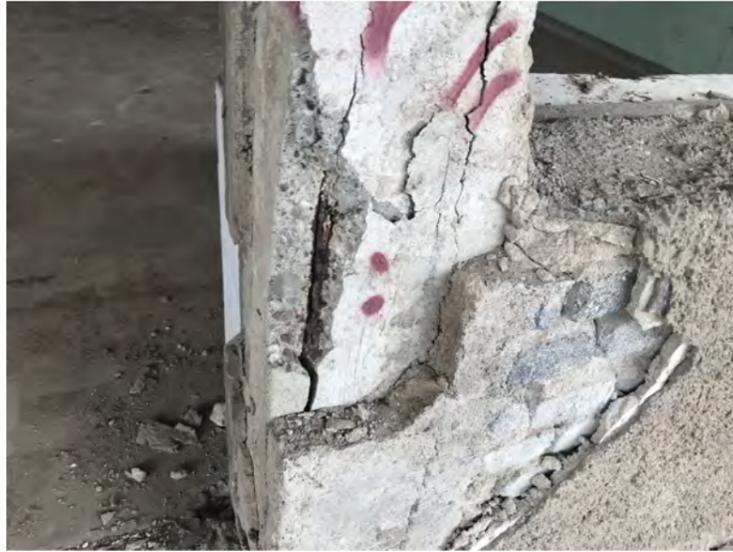
Detalle base de pilar en planta baja

Muchos pilares de la planta baja en su base hasta una altura de 1,5m aproximadamente presentan grietas generalizadas, desprendimientos del hormigón en su capa de revestimiento de las armaduras, disgregación del hormigón en su base, corrosiones y oxidaciones en las armaduras tanto verticales como horizontales y el número de estribos dispuestos en los pilares es escaso, con separaciones superiores a las permitidas en la normativa vigente.

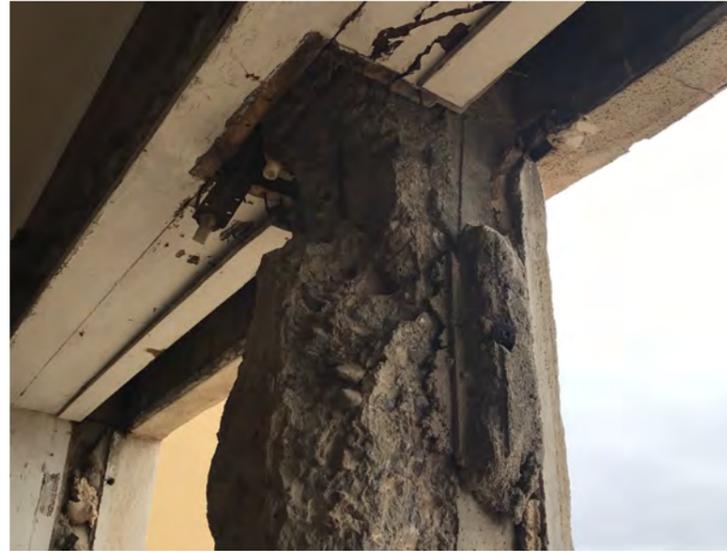
Detalle pilar en planta segunda

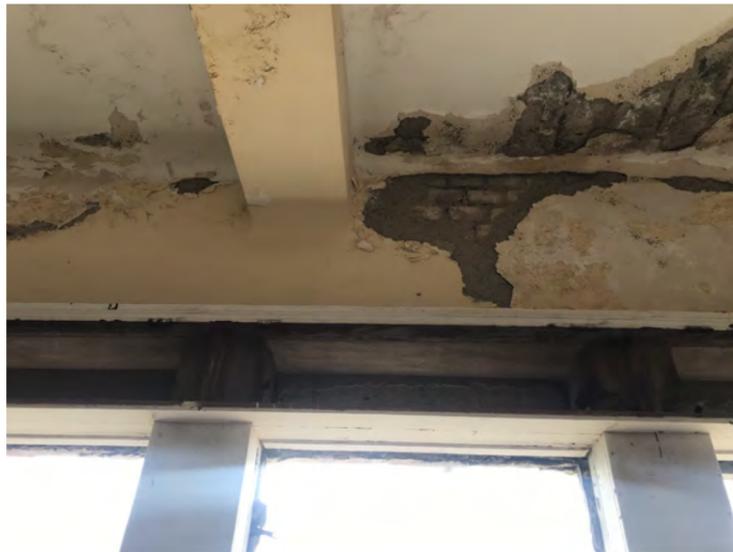
Detalle forjado y viga planta primera

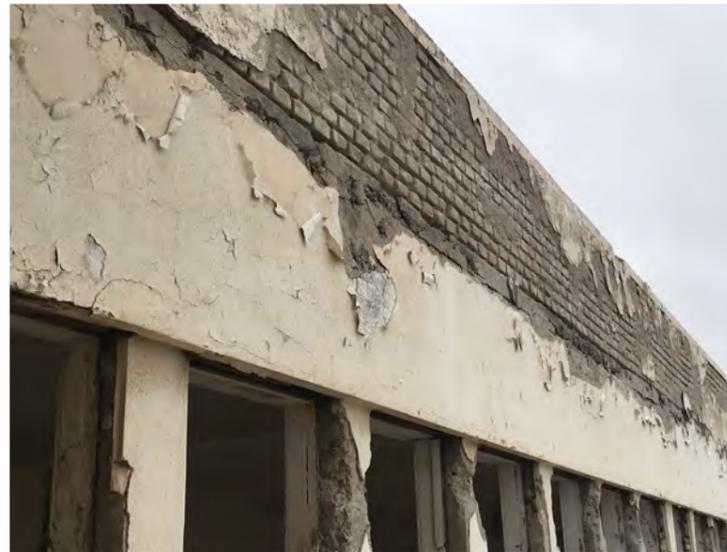
Detalle pretil fachada

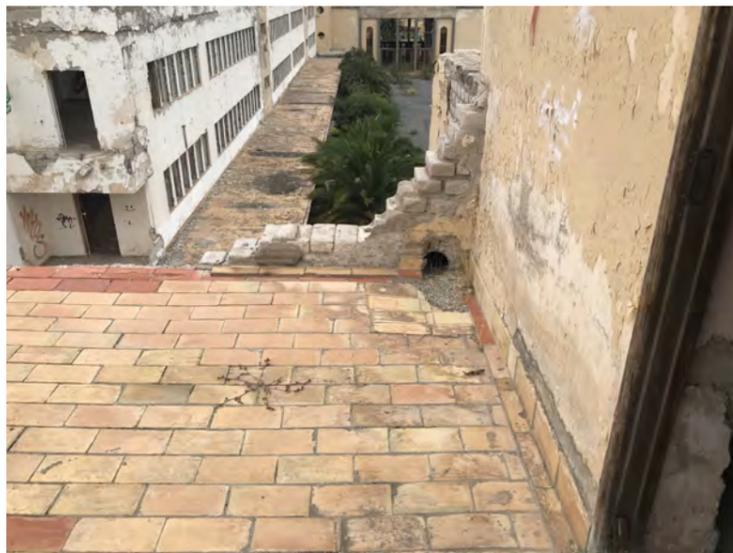
Detalle pretil cubierta y bajante

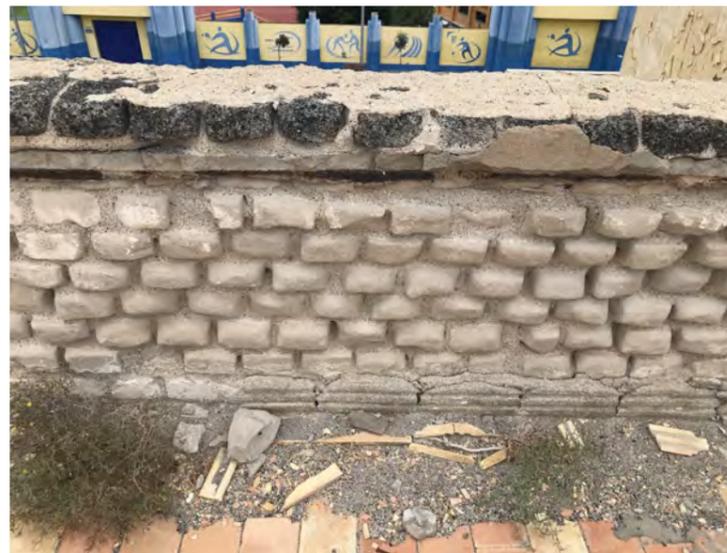
Detalle pretil cubierta

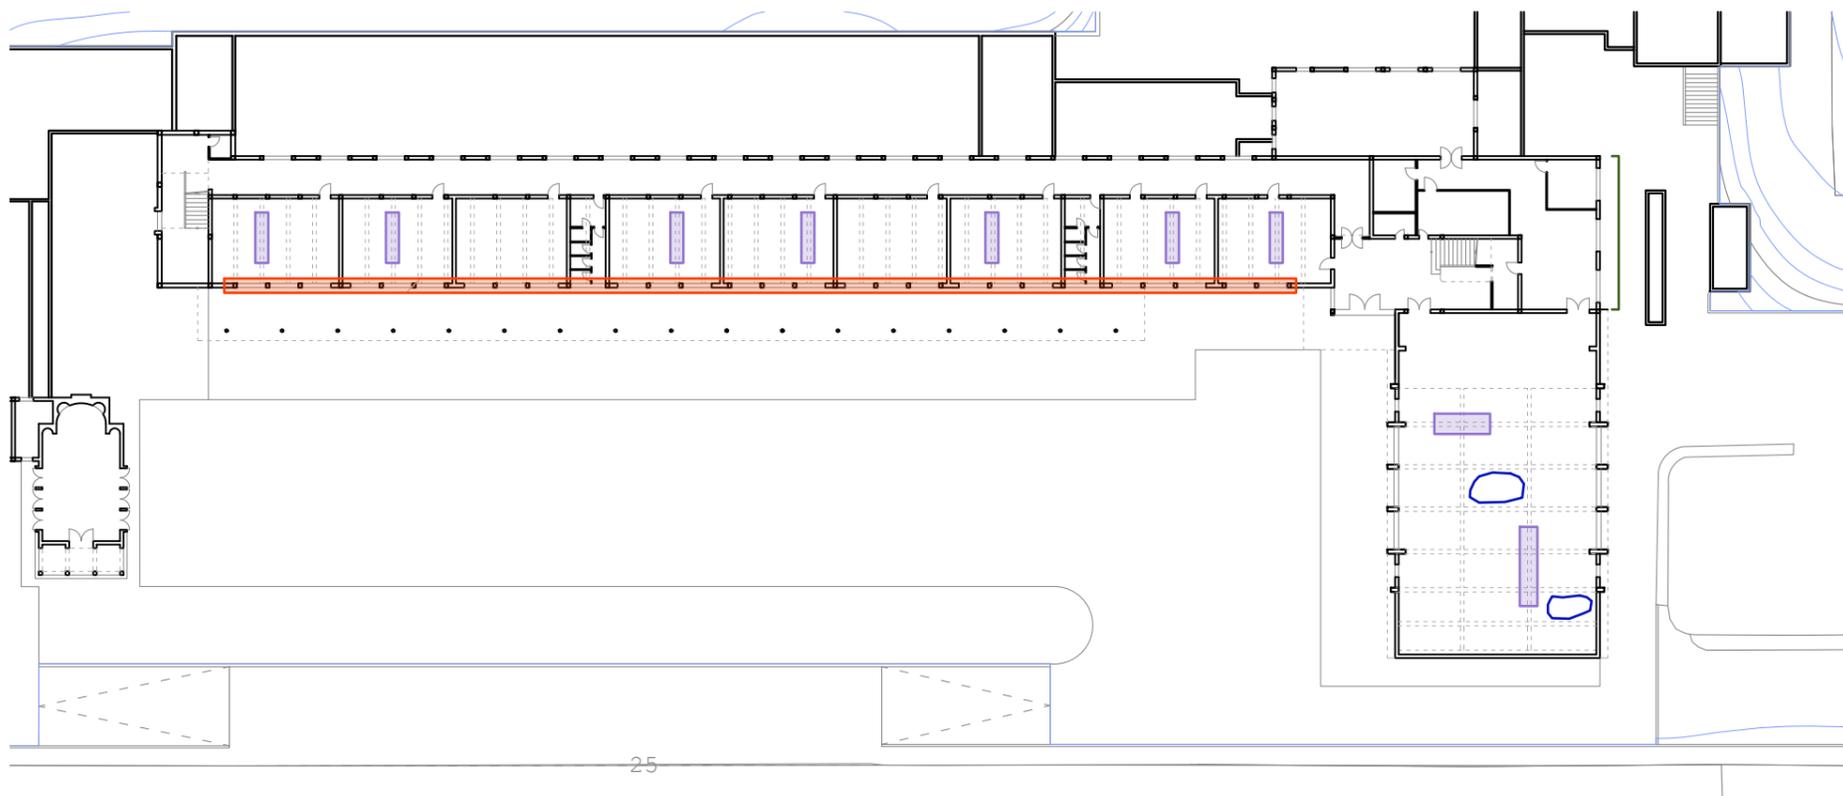
Planta baja +26,60m

Identificación de patologías
situación actual

- Pilares afectados
- Forjados afectados
- Vigas afectadas
- Cerramientos afectados

Fisuras generalizadas en vigas de hormigón armado coincidentes con zonas húmedas de los forjados. En algunas zonas es muy acusada la oxidación y corrosión de las armaduras.

Fisuras generalizadas en los forjados de última planta. En algunas zonas es muy acusada la oxidación y corrosión de las armaduras.

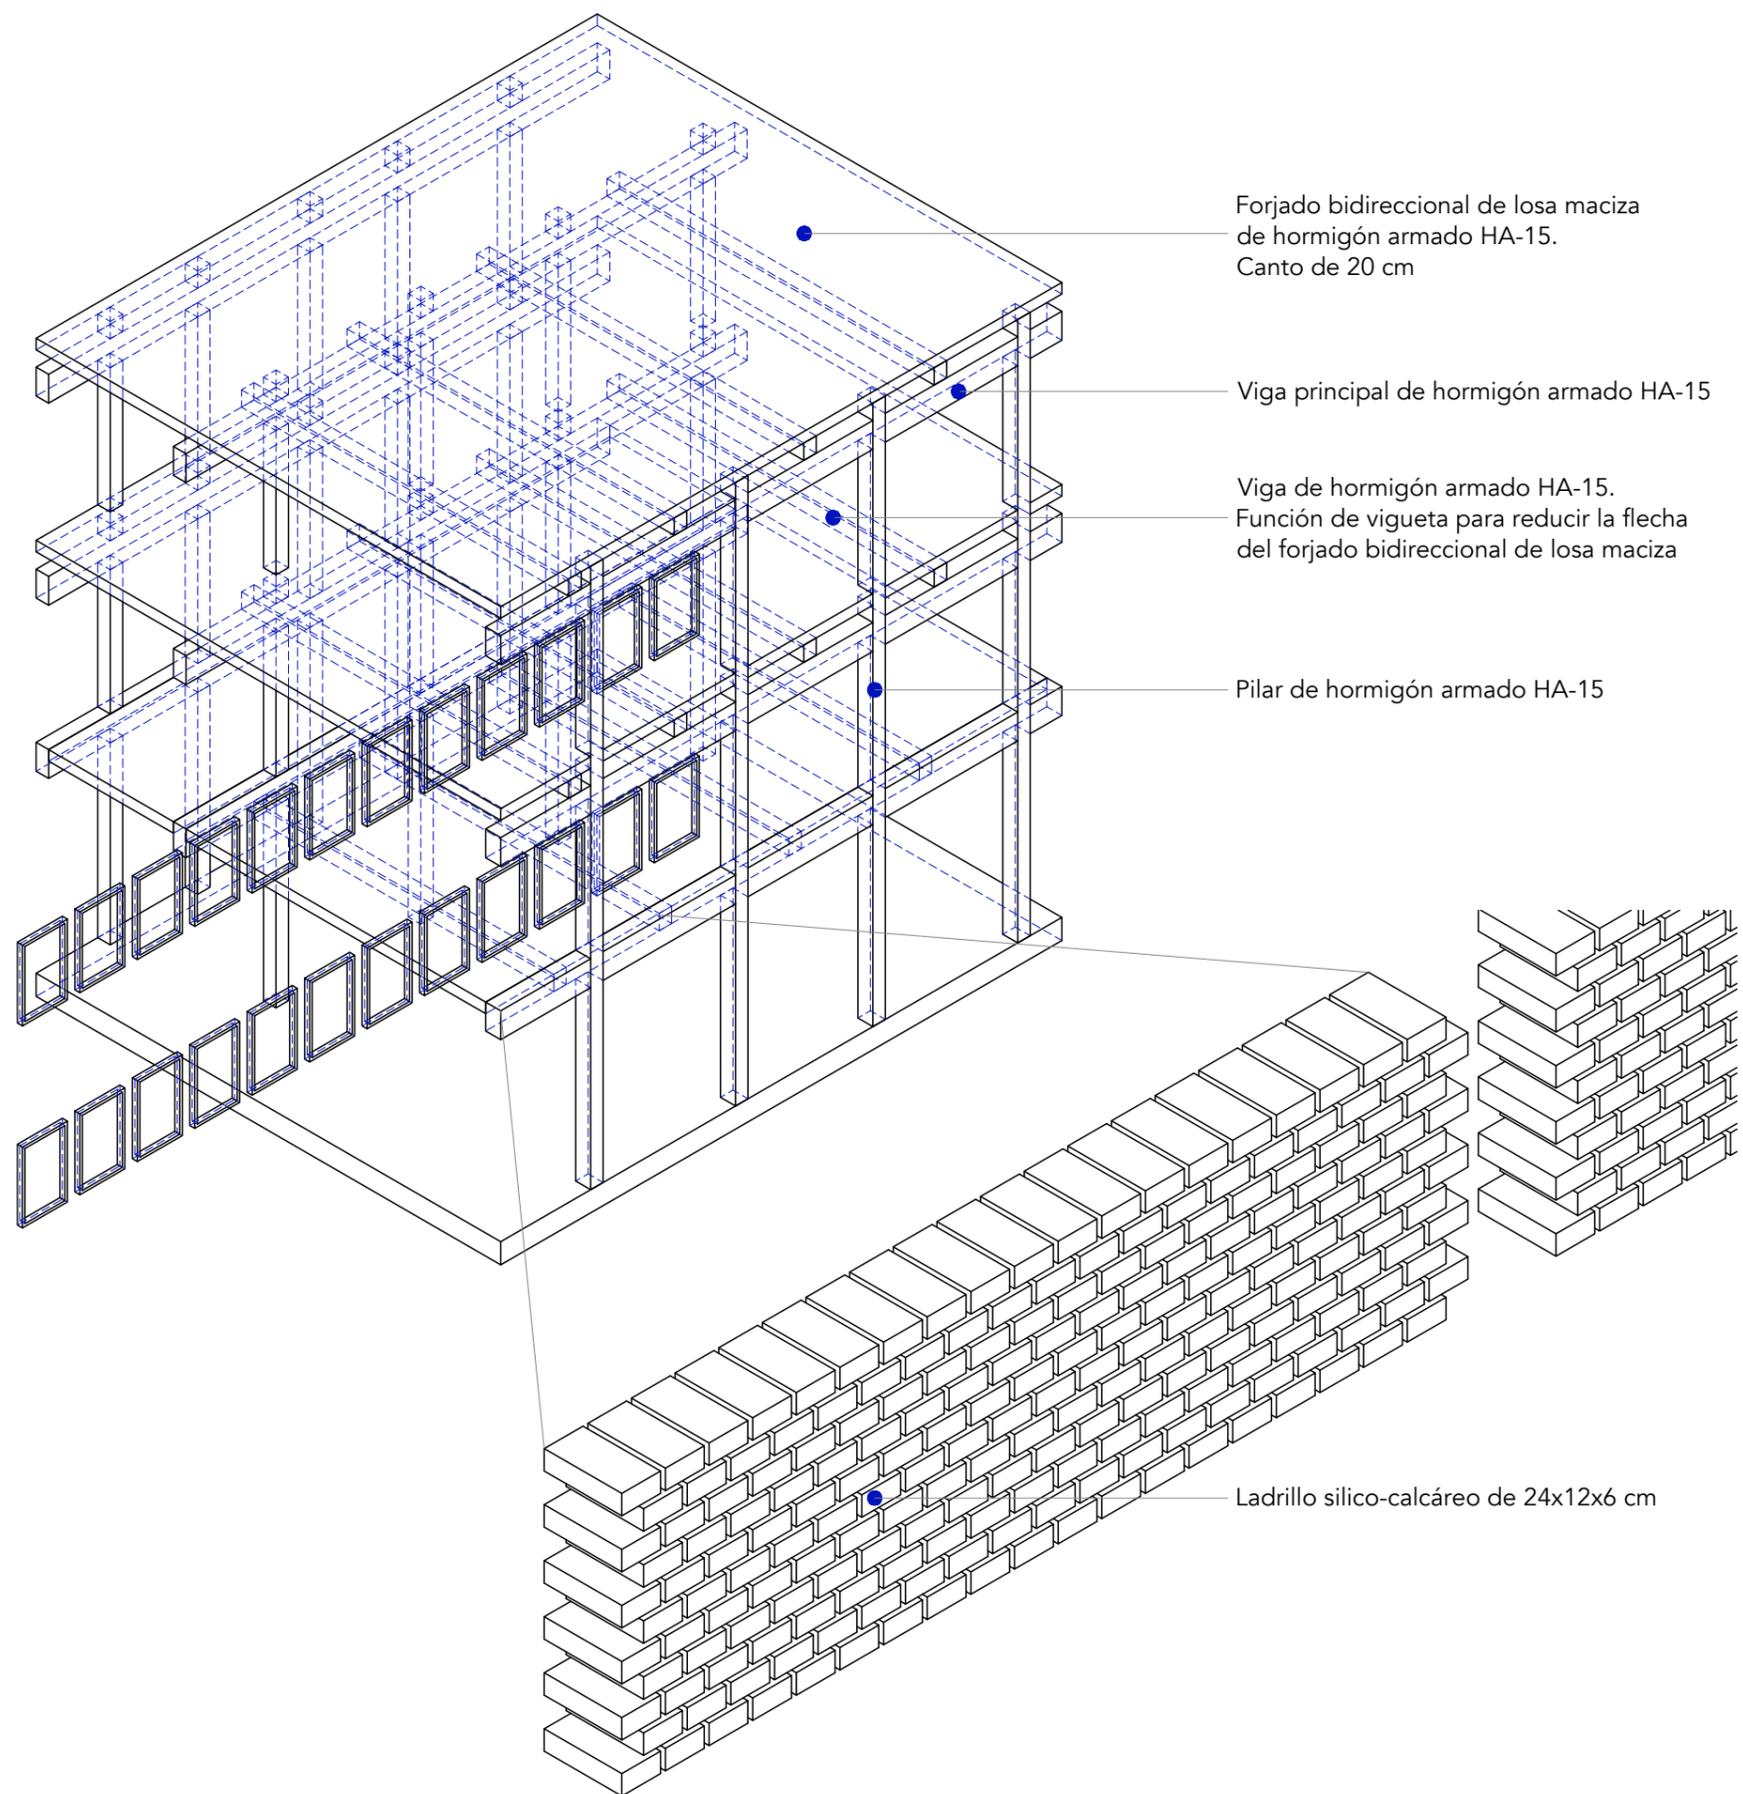
Se realiza una hipótesis del estado de la estructura y se calcula en el programa CYPECAD para que tener unos datos cuantitativos de las posibles zonas estructurales que habrá que reforzar teniendo en cuenta el uso que se le va a dar al edificio de será residencial público.

Calculo con CYPECAD

Para realizar el calculo del edificio existente se ha utilizado el programa CYPECAD, configurando el programa con una normativa anterior a la actual para que la evaluación del edificio sea lo más aproximada a la realidad. Se ha calculado con los siguientes datos:

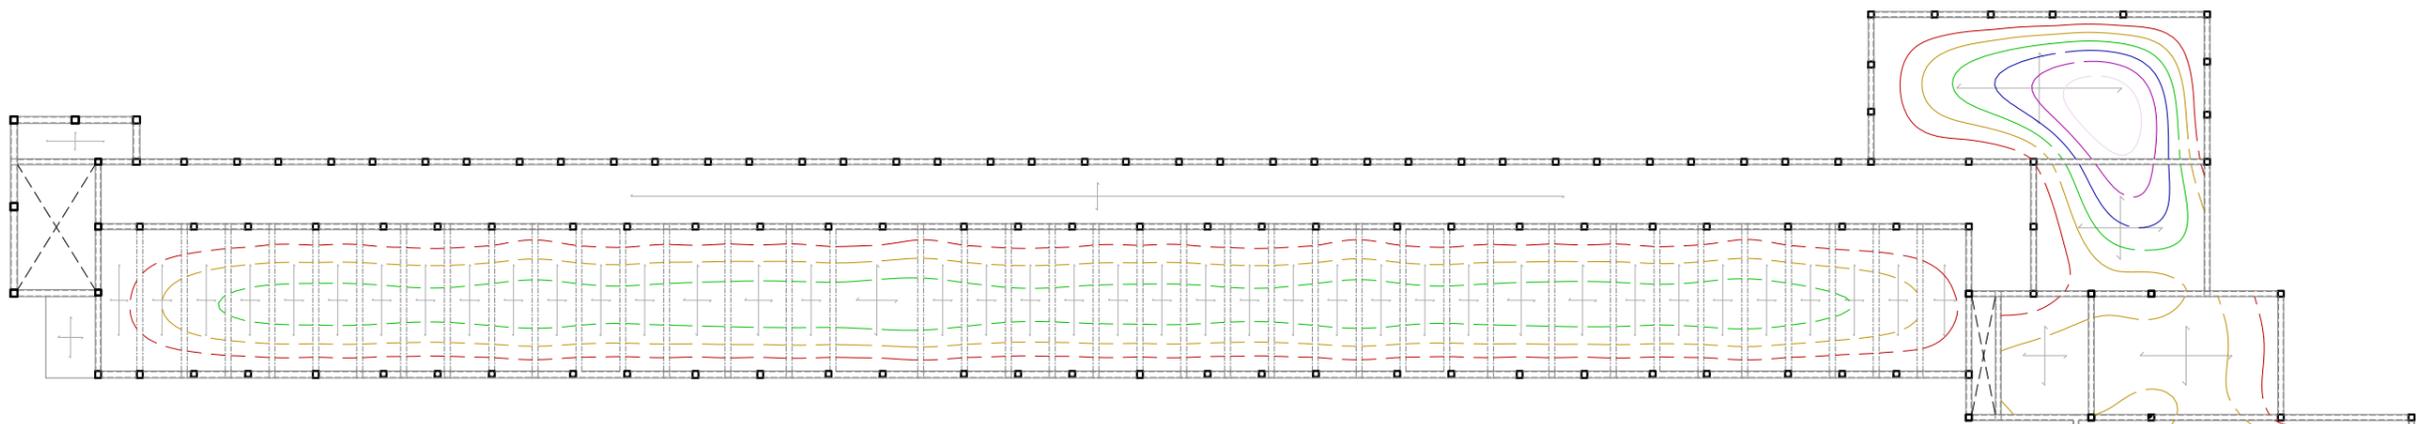
Forjado planta tercera (cubierta)

Isovalores de flecha instantánea en combinación de acciones (PP+CM+Qa)

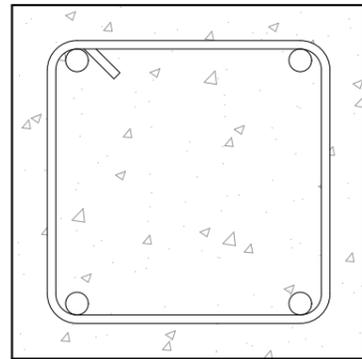
Pilar estado actual
25 x 25 cm
4 Ø 16
E Ø 6 c/ 30cm

Dimensiones = 0,25 x 0,25 m
Área del hormigón = 0,0625 m²
Recubrimiento de hormigón (d) = 50 mm
Área de acero = 800 mm²
Radio de curvatura = 20 mm

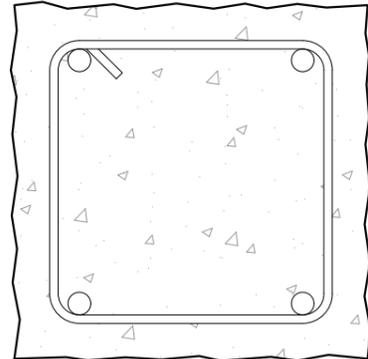
1. Limpieza de la superficie

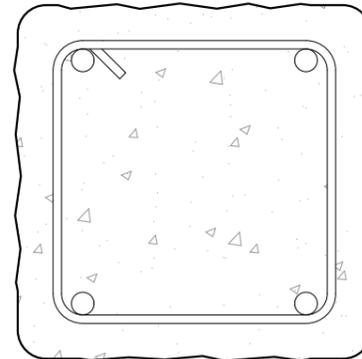
2. Redondeo de aristas
3. Saneado y tratamiento de coqueas con mortero epoxídico.

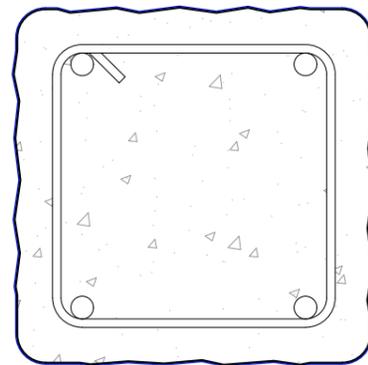
4. Aplicación de una capa de imprimación

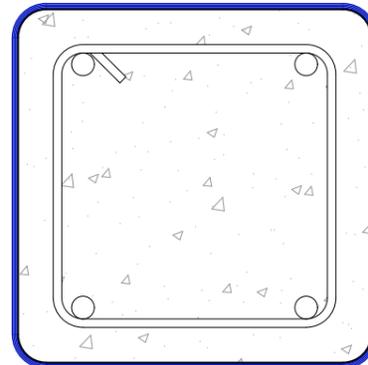
5. Colocación de dos capas de tejido FRP embebidas sobre capas de resina epoxi de 1mm

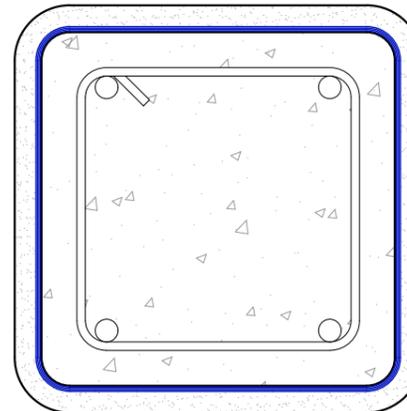
6. Capa final de resina epoxi
7. Revestimiento opcional

Refuerzo de pilar por confinamiento de la sección con fibra de carbono

Conceptualmente, este tipo de refuerzo consiste en aumentar la resistencia a compresión (esfuerzo axial) del pilar mediante el efecto de zunchado (confinamiento) de la sección.

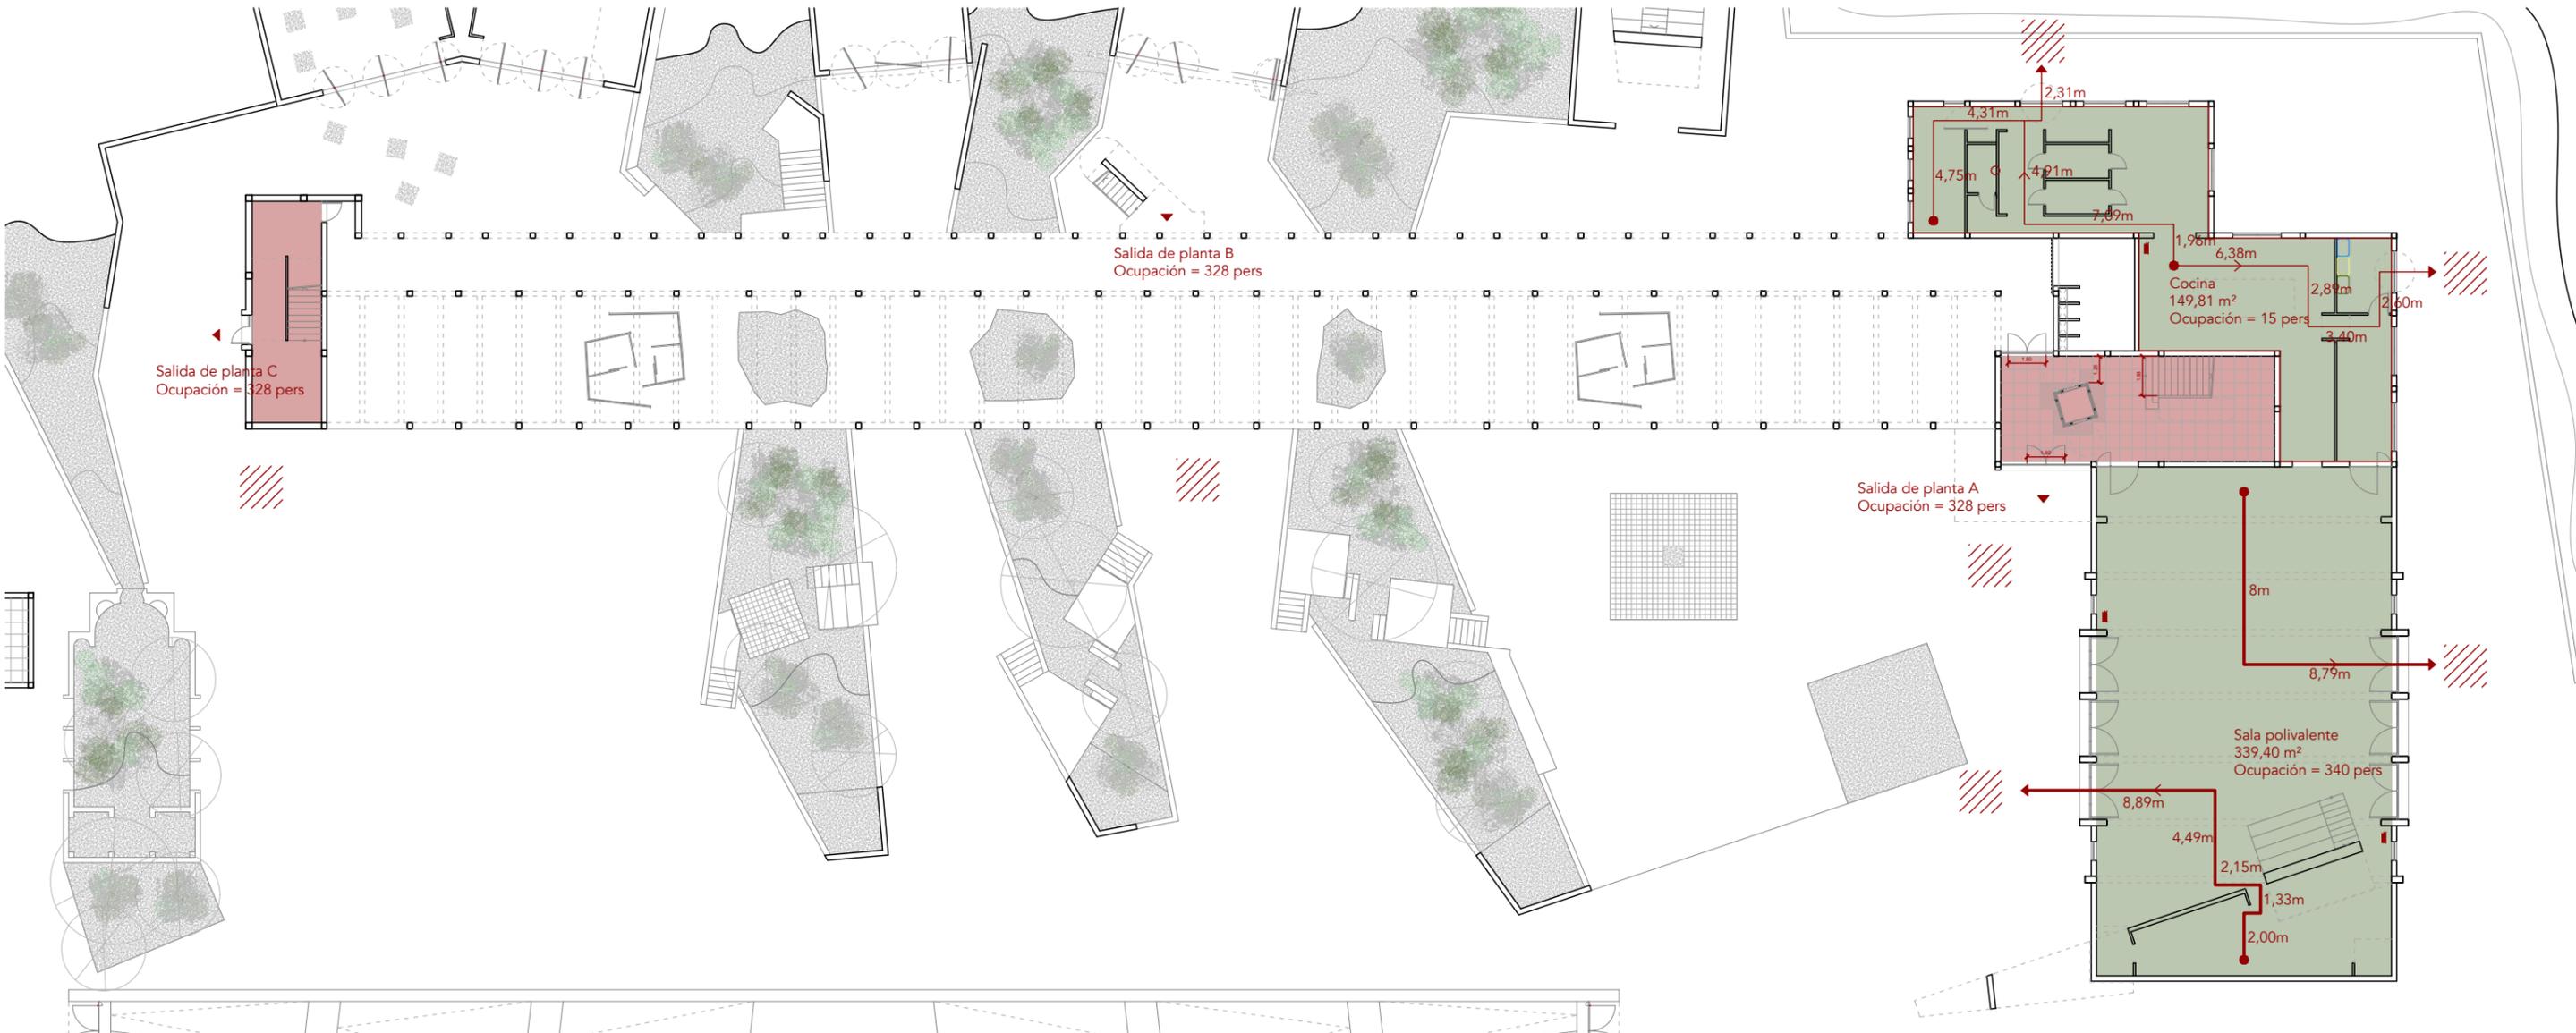
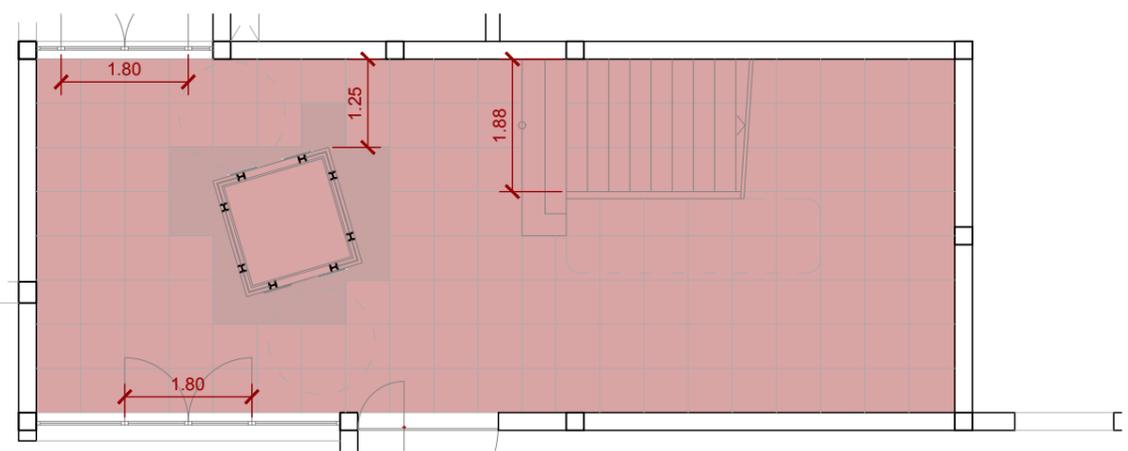
Elemento de evacuación existentes (protegida)

- Origen de evacuación
- ⋯ Recorrido de evacuación
- ↗ Sentido de evacuación
- △ Salida de planta
- ▲ Salida de edificio
- Escalera abierta al exterior
- ▭ Escalera protegida
- Extintor 21A-113B
- ▨ Espacio exterior seguro

■ Sector 1 = 642,22 m²
Residencial público

■ Sector 2 = 1.894,44 m²
Residencial público

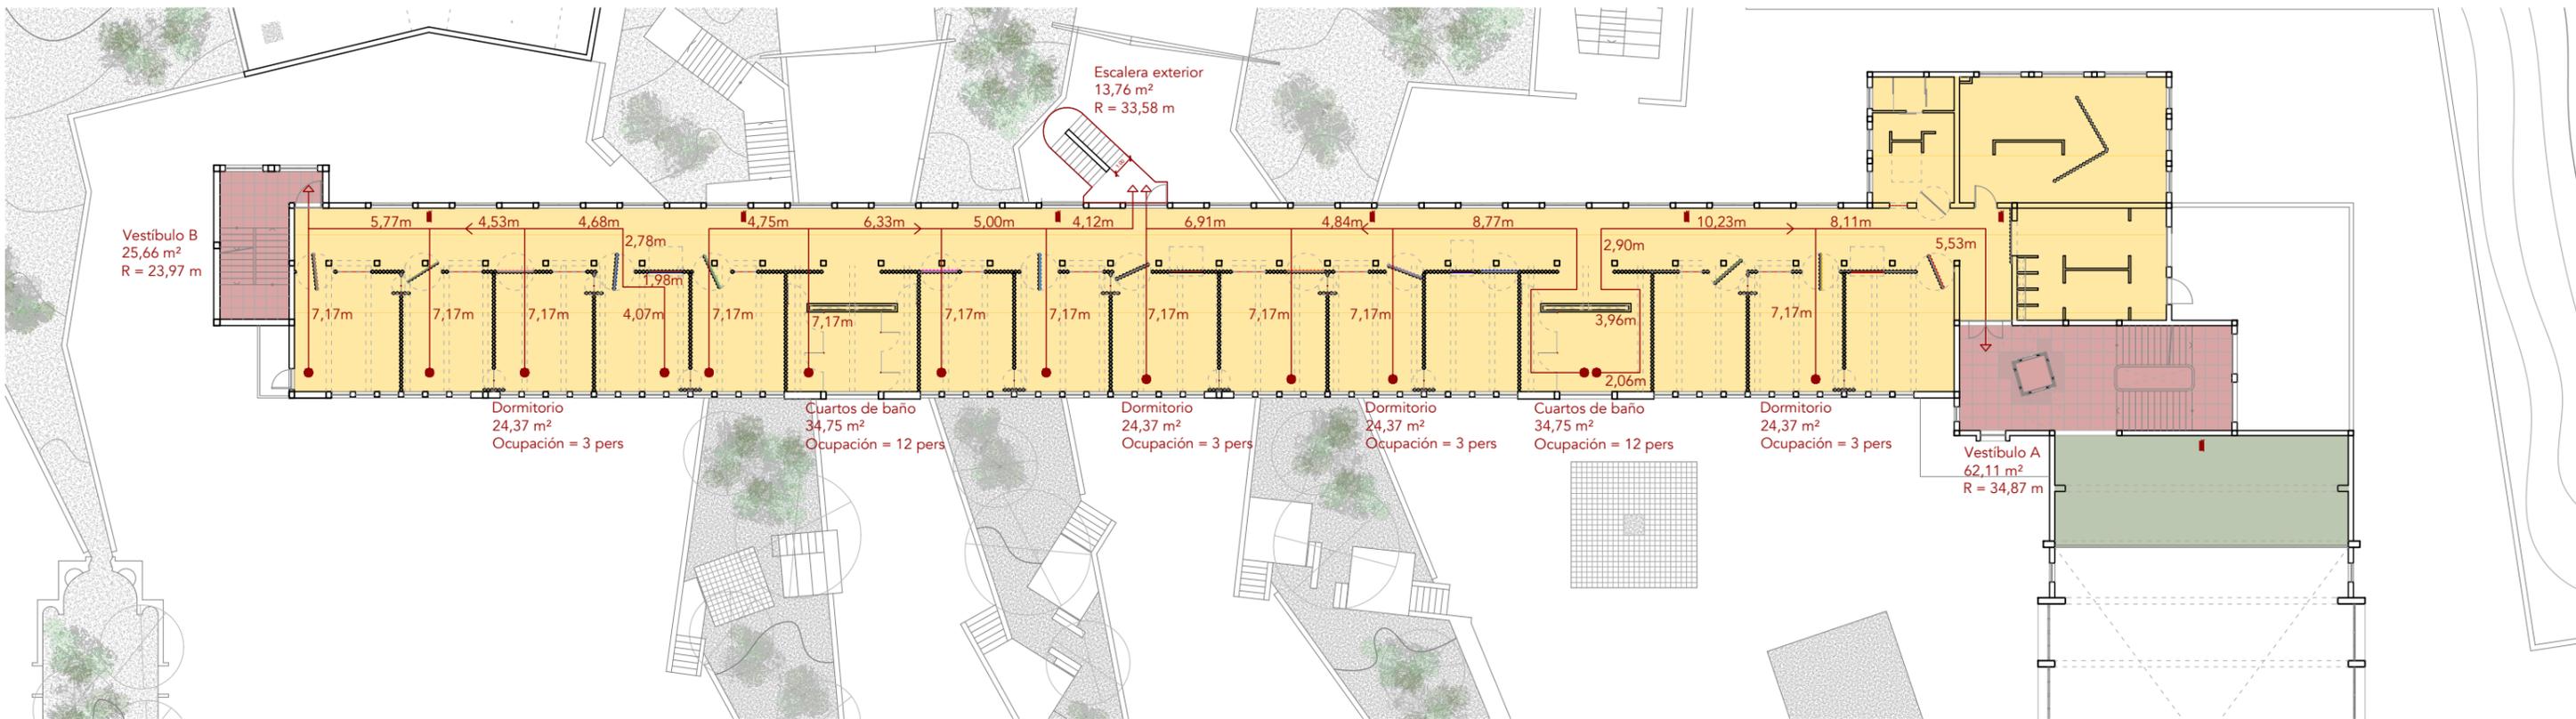
Planta primera y segunda

- Origen de evacuación
- ⋯ Recorrido de evacuación
- ^ Sentido de evacuación
- △ Salida de planta
- ▲ Salida de edificio
- Escalera abierta al exterior
- ▭ Escalera protegida
- Extintor 21A-113B
- ▨ Espacio exterior seguro
