Masterplan
Planta sobrecubiertas

2·Proyecto _ 5·Des. proyectual _ plantas

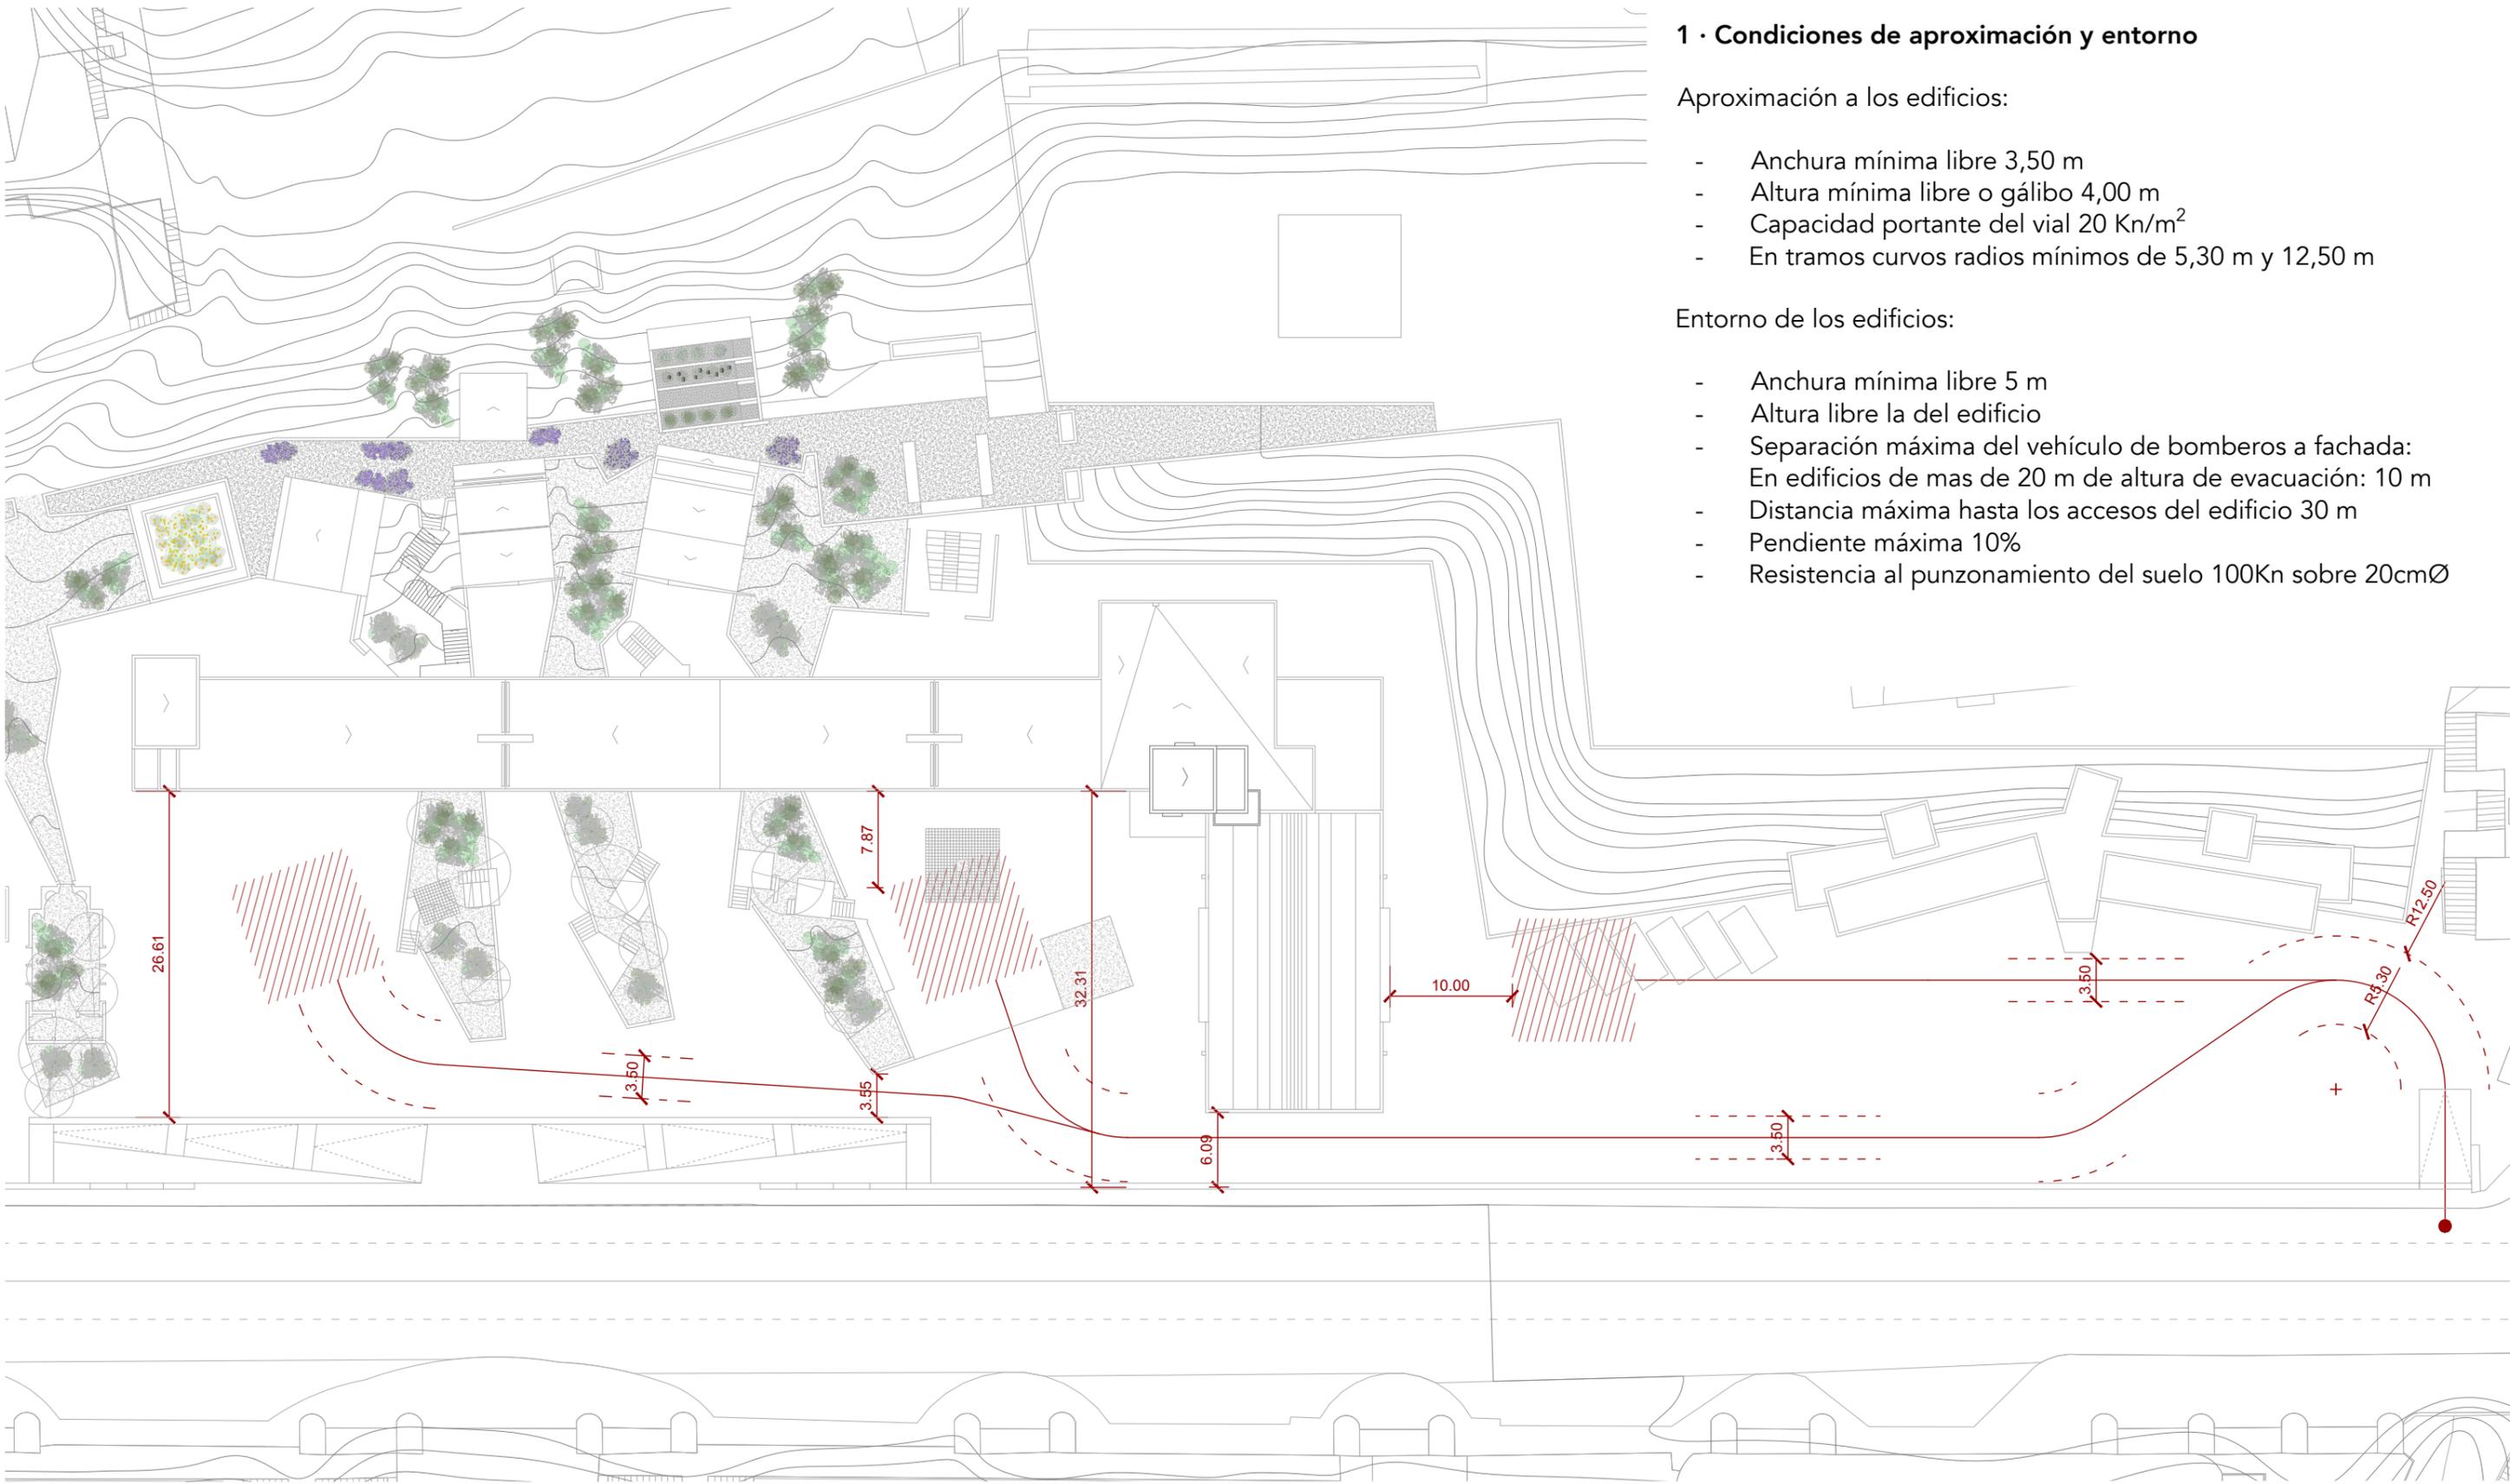
1 · Condiciones de aproximación y entorno

- Anchura mínima libre 3,50 m
- Altura mínima libre o gálibo 4,00 m
- Capacidad portante del vial 20 Kn/m²
- En tramos curvos radios mínimos de 5,30 m y 12,50 m

- Anchura mínima libre 5 m
- Altura libre la del edificio
- Separación máxima del vehículo de bomberos a fachada:
En edificios de mas de 20 m de altura de evacuación: 10 m
- Distancia máxima hasta los accesos del edificio 30 m
- Pendiente máxima 10%
- Resistencia al punzonamiento del suelo 100Kn sobre 20cmØ

- Entrada bomberos
- Recorrido de camión
- - - Separaciones normativa
- //// Espacio estacionamiento

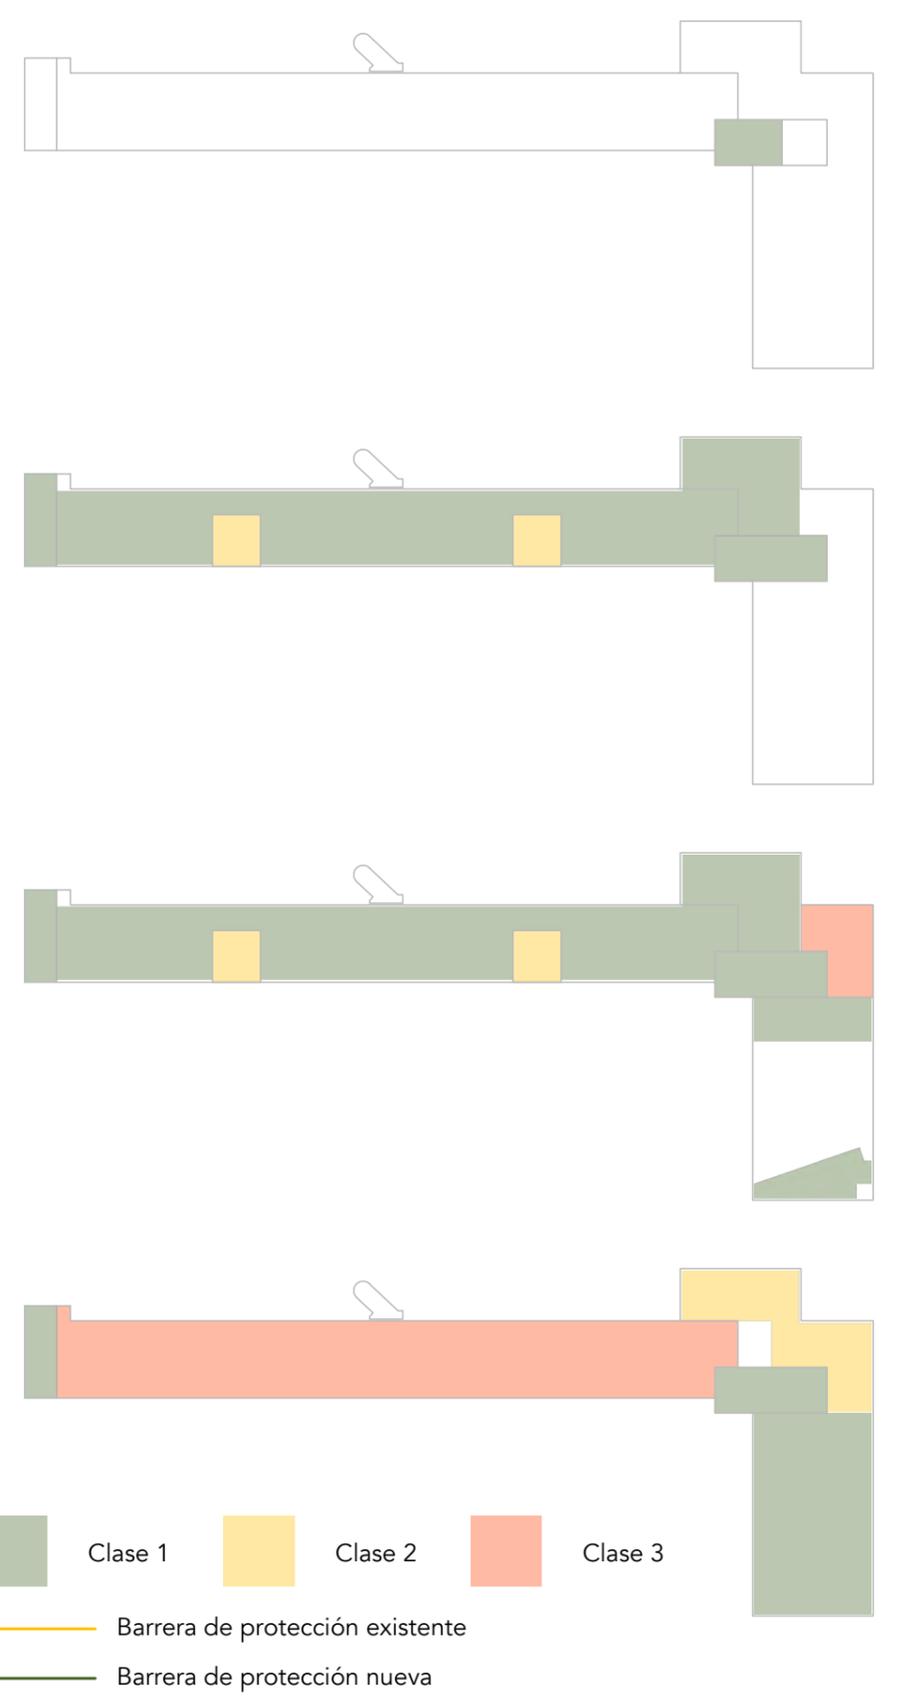
- Clase 1
- Clase 2
- Clase 3
- Barrera de protección existente
- Barrera de protección nueva

- $R_d \leq 15$ · Clase 0
- $15 < R_d \leq 35$ · Clase 1
- $35 < R_d \leq 45$ · Clase 2
- $R_d > 45$ · Clase 3

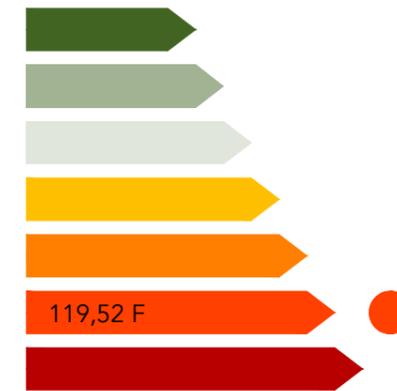
Emisiones globales (KgCo₂/m²·año)

Indicador global 119,52 F

Calefacción = 2,88 G
 ACS = 95,14 G
 Refrigeración = 7,73 B
 Iluminación = 13,77 C

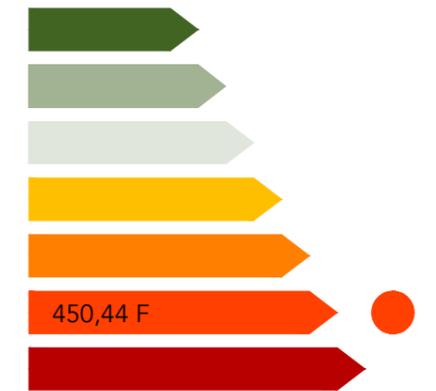
Consumo global de energía primaria no renovable (kWh/m²·año)

Indicador global 450,44 F

Calefacción = 10,93 G
 ACS = 358,51 G
 Refrigeración = 29,13 B
 Iluminación = 51,87 D

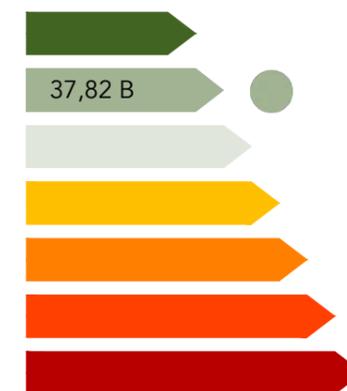
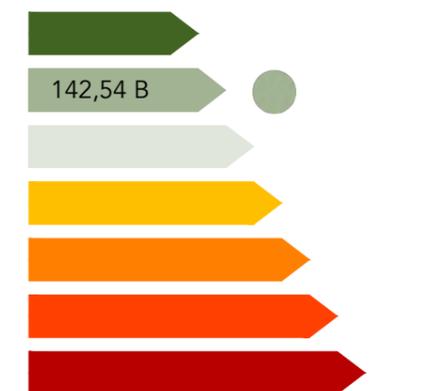
Ahorro de energía
 Cálculo de eficiencia energética

Indicador global 37,82 B

Calefacción = 0,6 C
 ACS = 26,83 C
 Refrigeración = 6,01 A
 Iluminación = 4,38 A

Consumo global de energía primaria no renovable (kWh/m²·año)

Indicador global 142,54 C

Calefacción = 2,27 B
 ACS = 101,1 C
 Refrigeración = 22,66 A
 Iluminación = 16,51 A

El porcentaje de mejora es de un **65%** con respecto al estado original solo con actuación arquitectónica, sin máquinas de calefacción o refrigeración

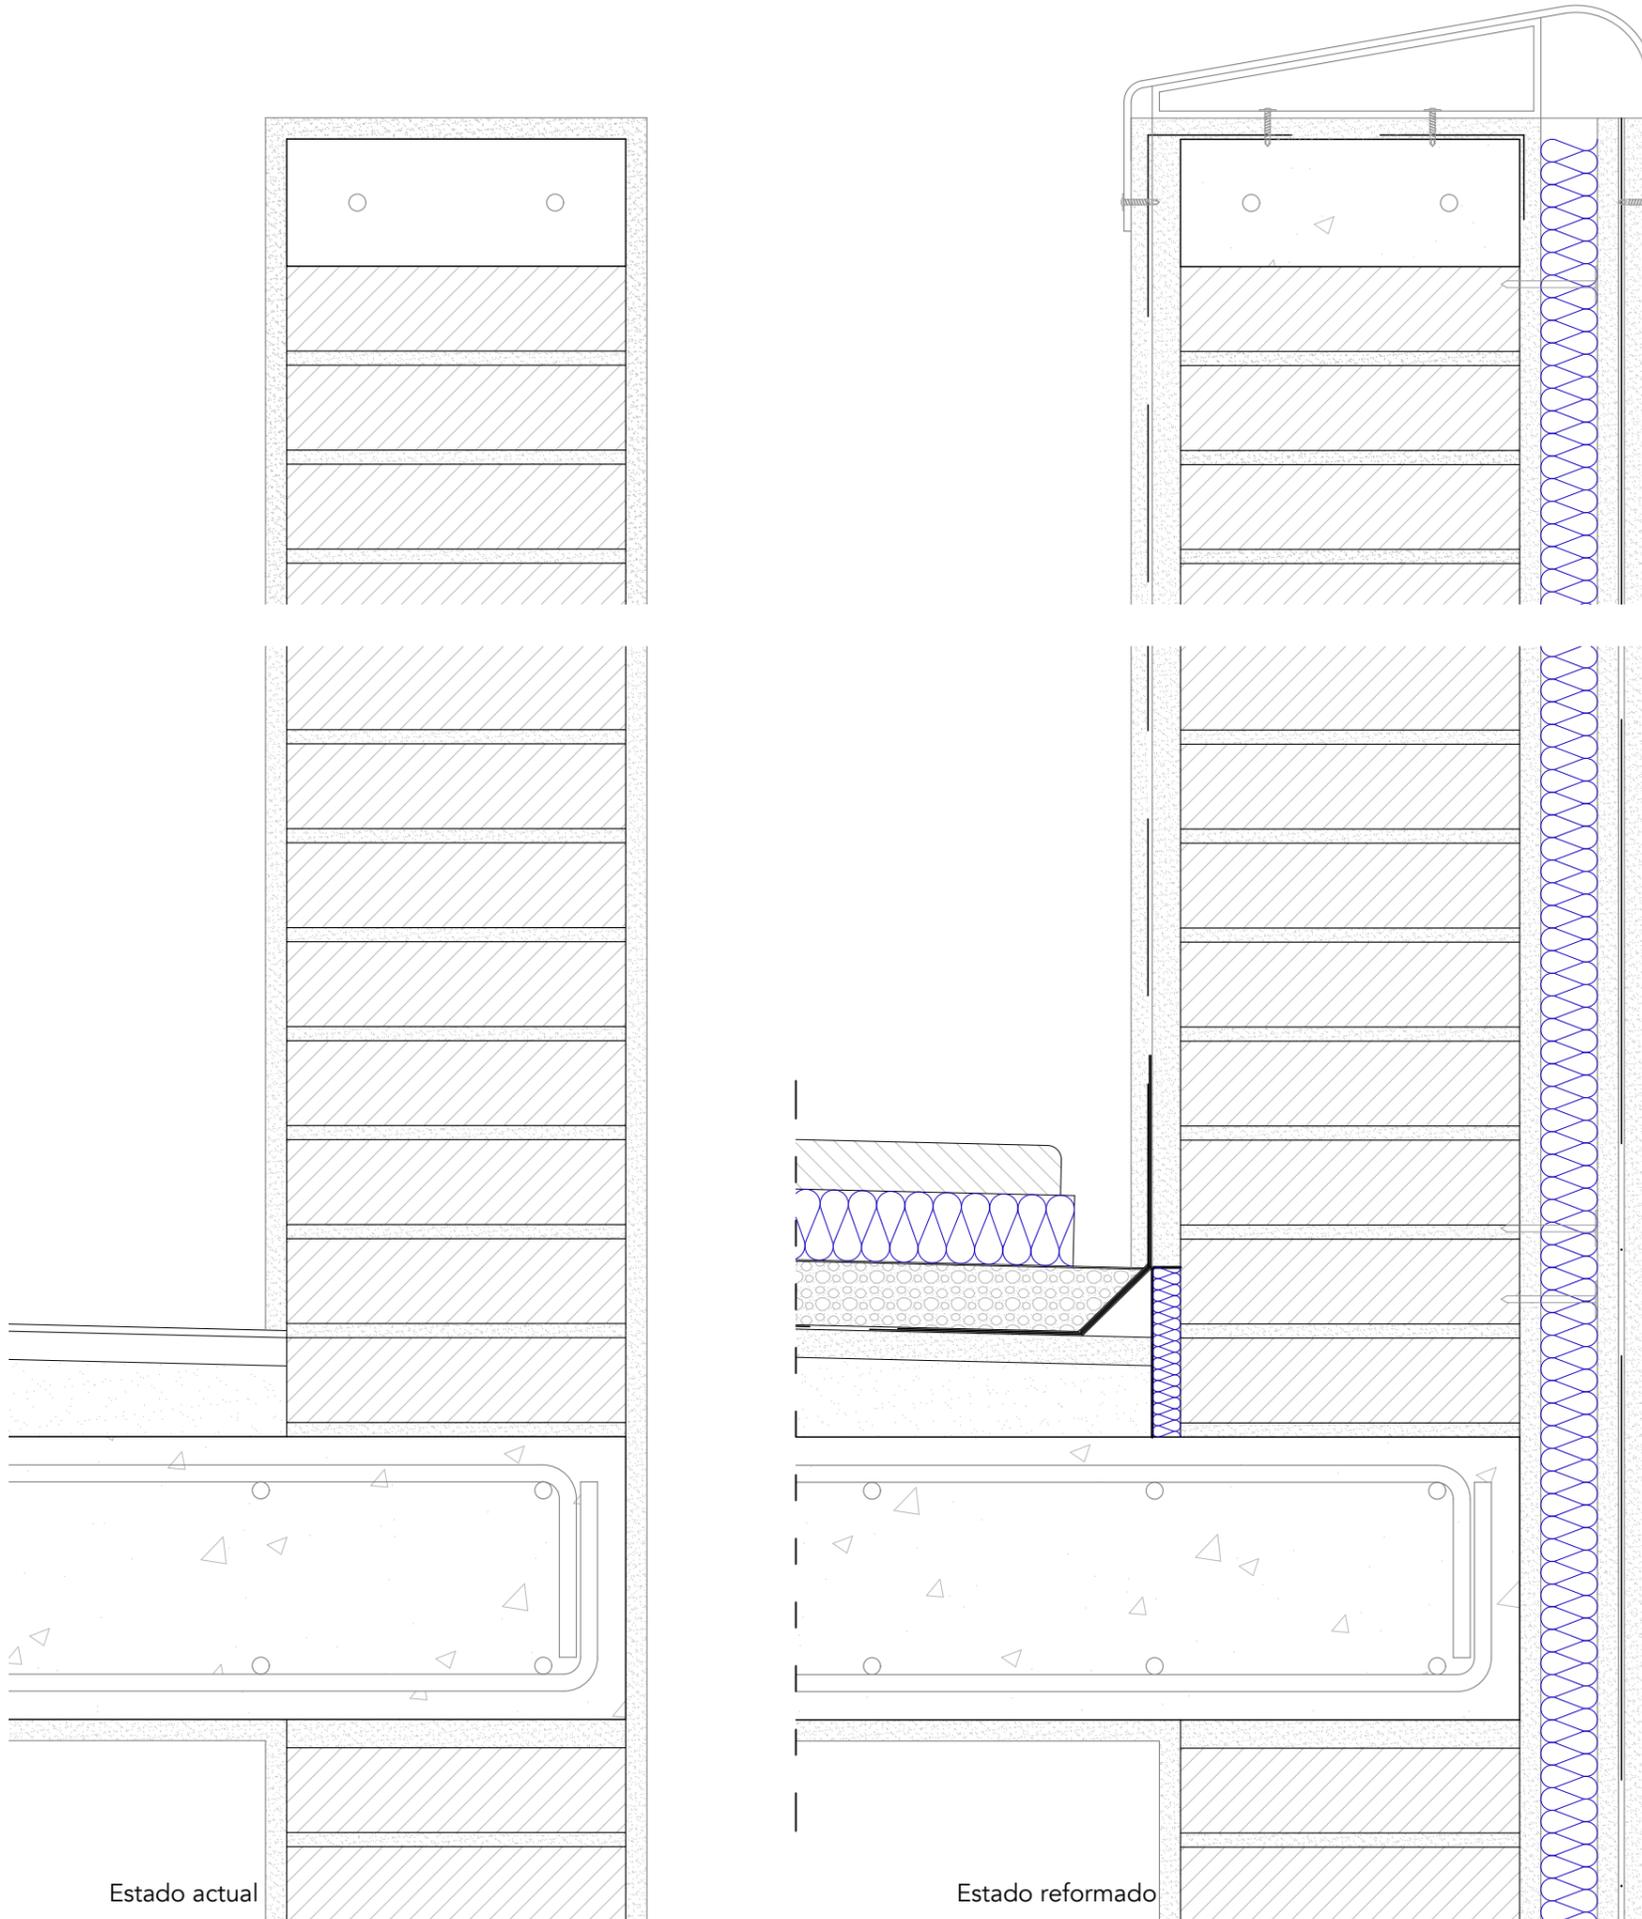
Estado actual

Estado reformado

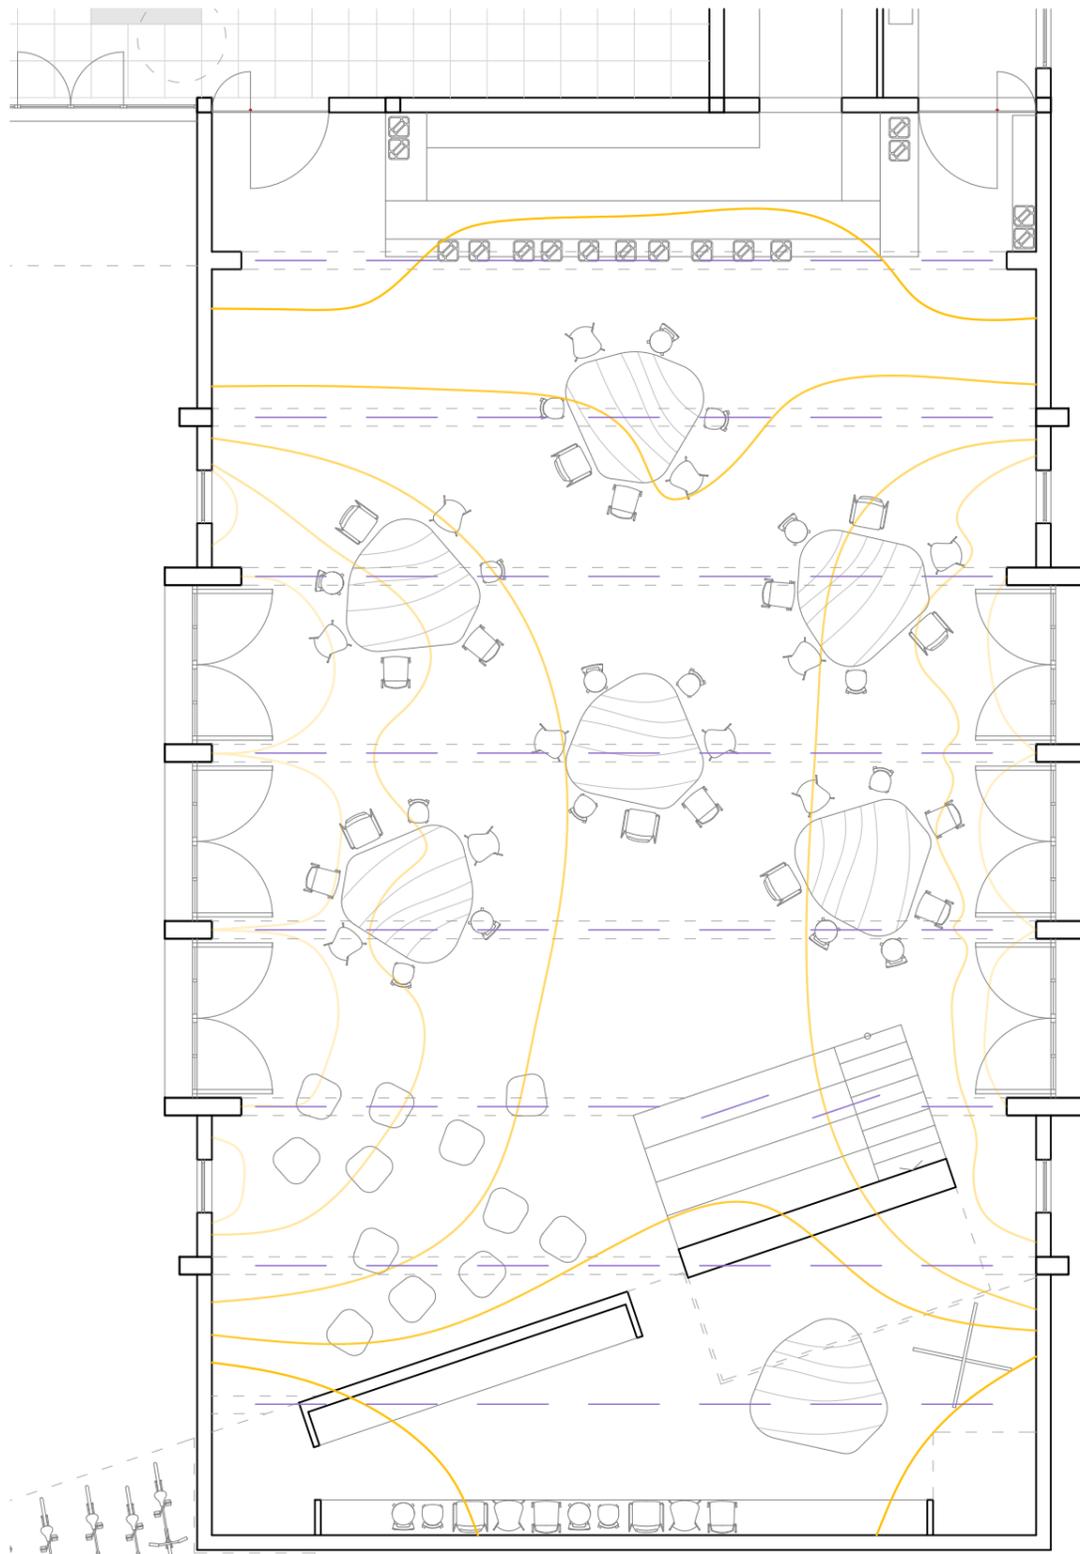
Luminotecnia
 Sala polivalente

Cociente de luz diurna - 21 de sept a las 12h en Las Palmas de Gran Canaria con cielo medio cubierto
 $D_m = 7.65\%$ $D_{min} = 1.28\%$ $D_{max} = 23.01\%$

- 2.50 %
- 5.00 %
- 10.00 %
- 15.00 %
- 20.00 %

— Disposición de luminaria
 NORKA Bitburg LED m1200 - 6270lm,
 PMMA
 840/4000K

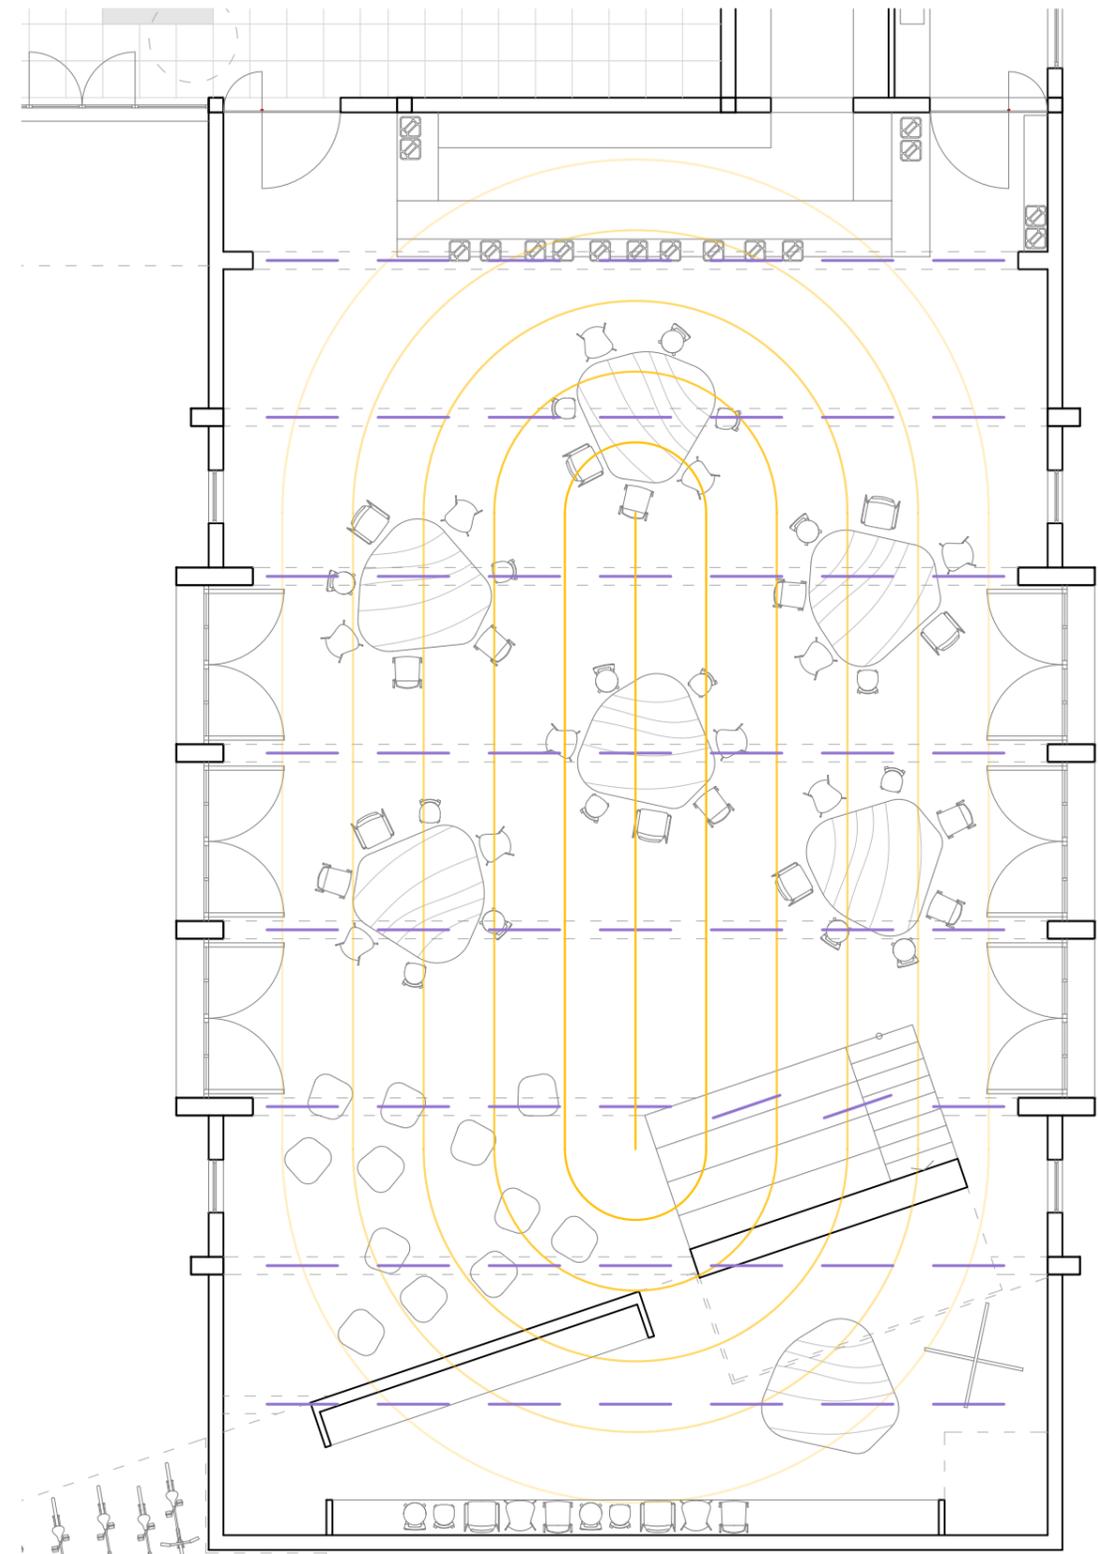
Escena de luz (sin contemplar la luz diurna - ejemplo nocturno)
 $E_m = 538 \text{ lux}$ $E_{min} = 304 \text{ lux}$ $E_{max} = 690 \text{ lux}$

- 650 lux
- 600 lux
- 550 lux
- 500 lux
- 450 lux

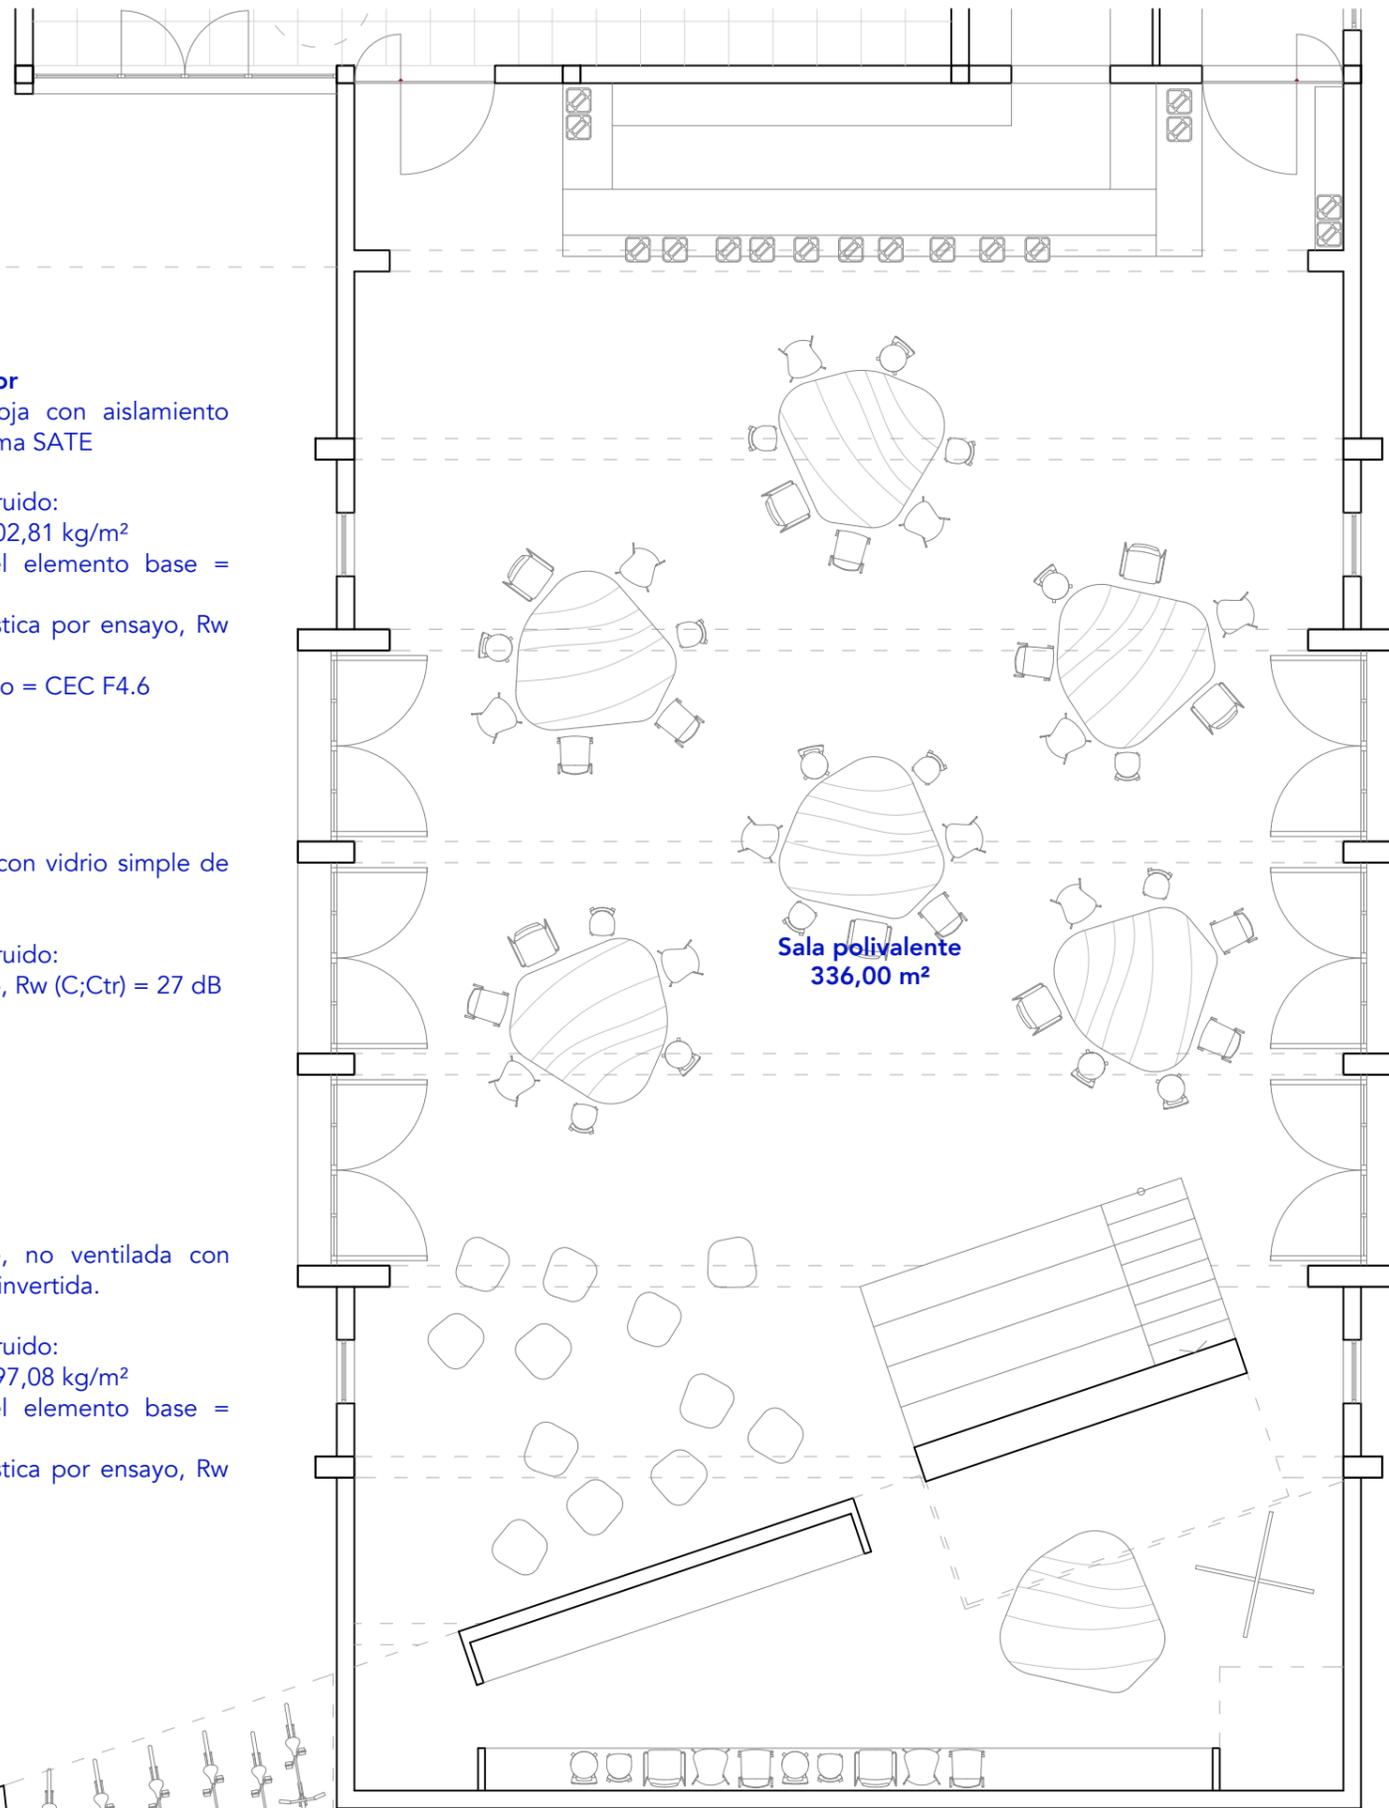
Estudio acústico del edificio
Sala polivalente

Cerramiento exterior

Fachada de una hoja con aislamiento por el exterior, sistema SATE

Masa superficial = 302,81 kg/m²

Caracterización acústica por ensayo, Rw (C;Ctr) = 51 dB

Hueco de aluminio con vidrio simple de 6mm de espesor

Aislamiento acústico, Rw (C;Ctr) = 27 dB

Cubierta transitable, no ventilada con solado flotante tipo invertida.

Caracterización acústica por ensayo, Rw (C;Ctr) = 64,7 dB

Se presenta a continuación el cálculo detallado de la estimación de aislamiento acústico a ruido aéreo contra ruido del exterior, para los valores más desfavorables presentados en la siguiente tabla resumen:

Tipo de recinto receptor	Sala polivalente (protegido)
Situación del recinto receptor	planta baja
Índice de ruido día considerado, L _d	60 dBA
Tipo de ruido exterior	automóviles
% huecos	14
Área total en contacto con el exterior	1.068,86 m ²
Volumen del recinto receptor	3.235,10 m ³
D _{2m, nT, Atr} Exigido	30 dBA

34 dBA (cumple)

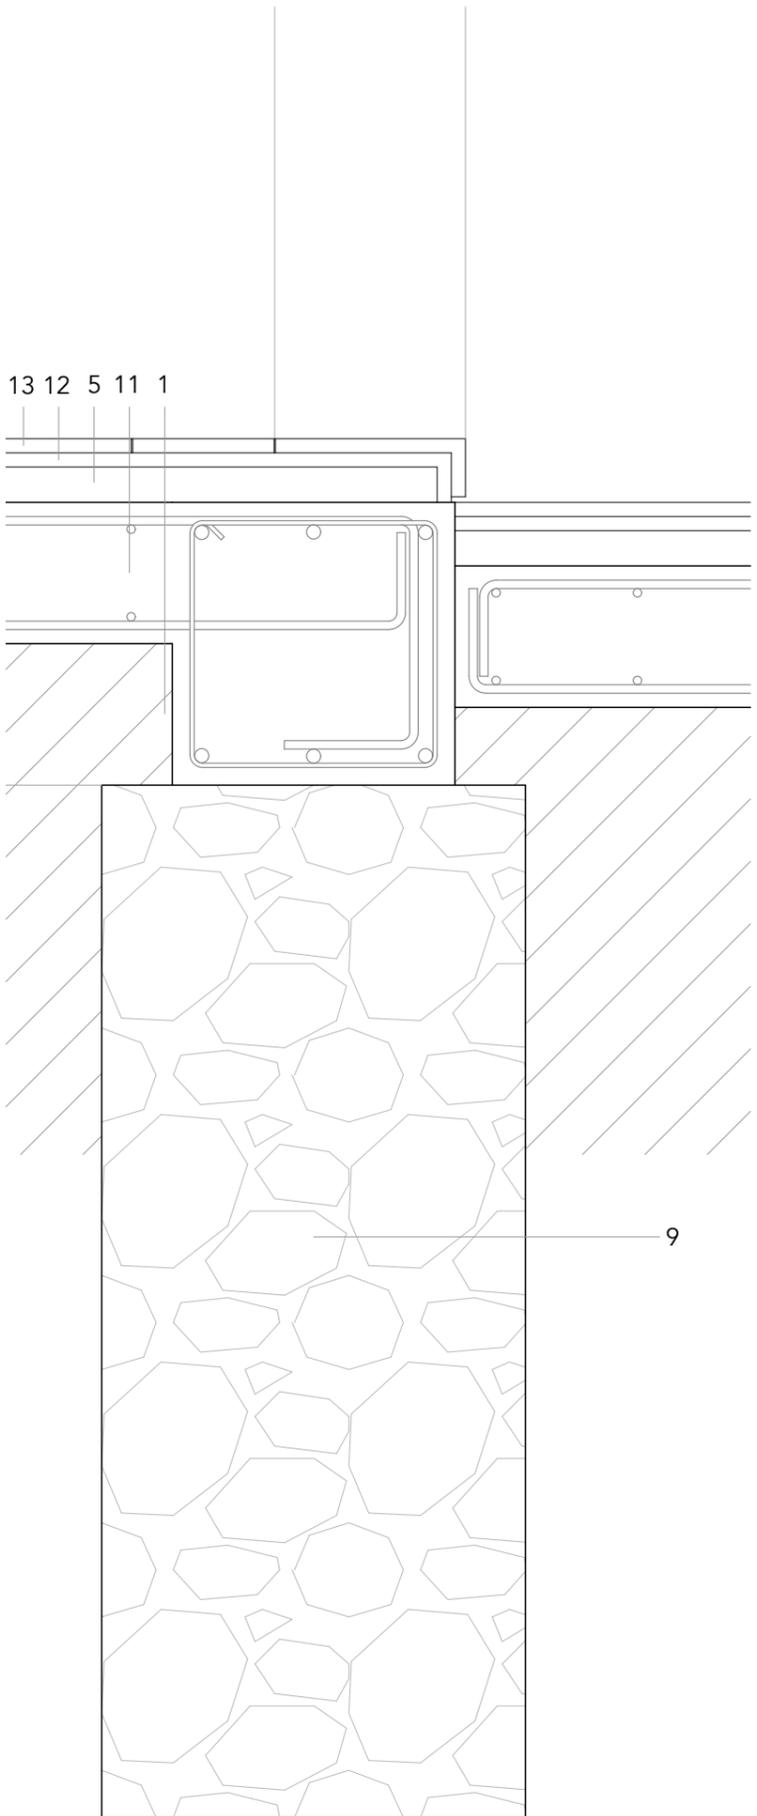
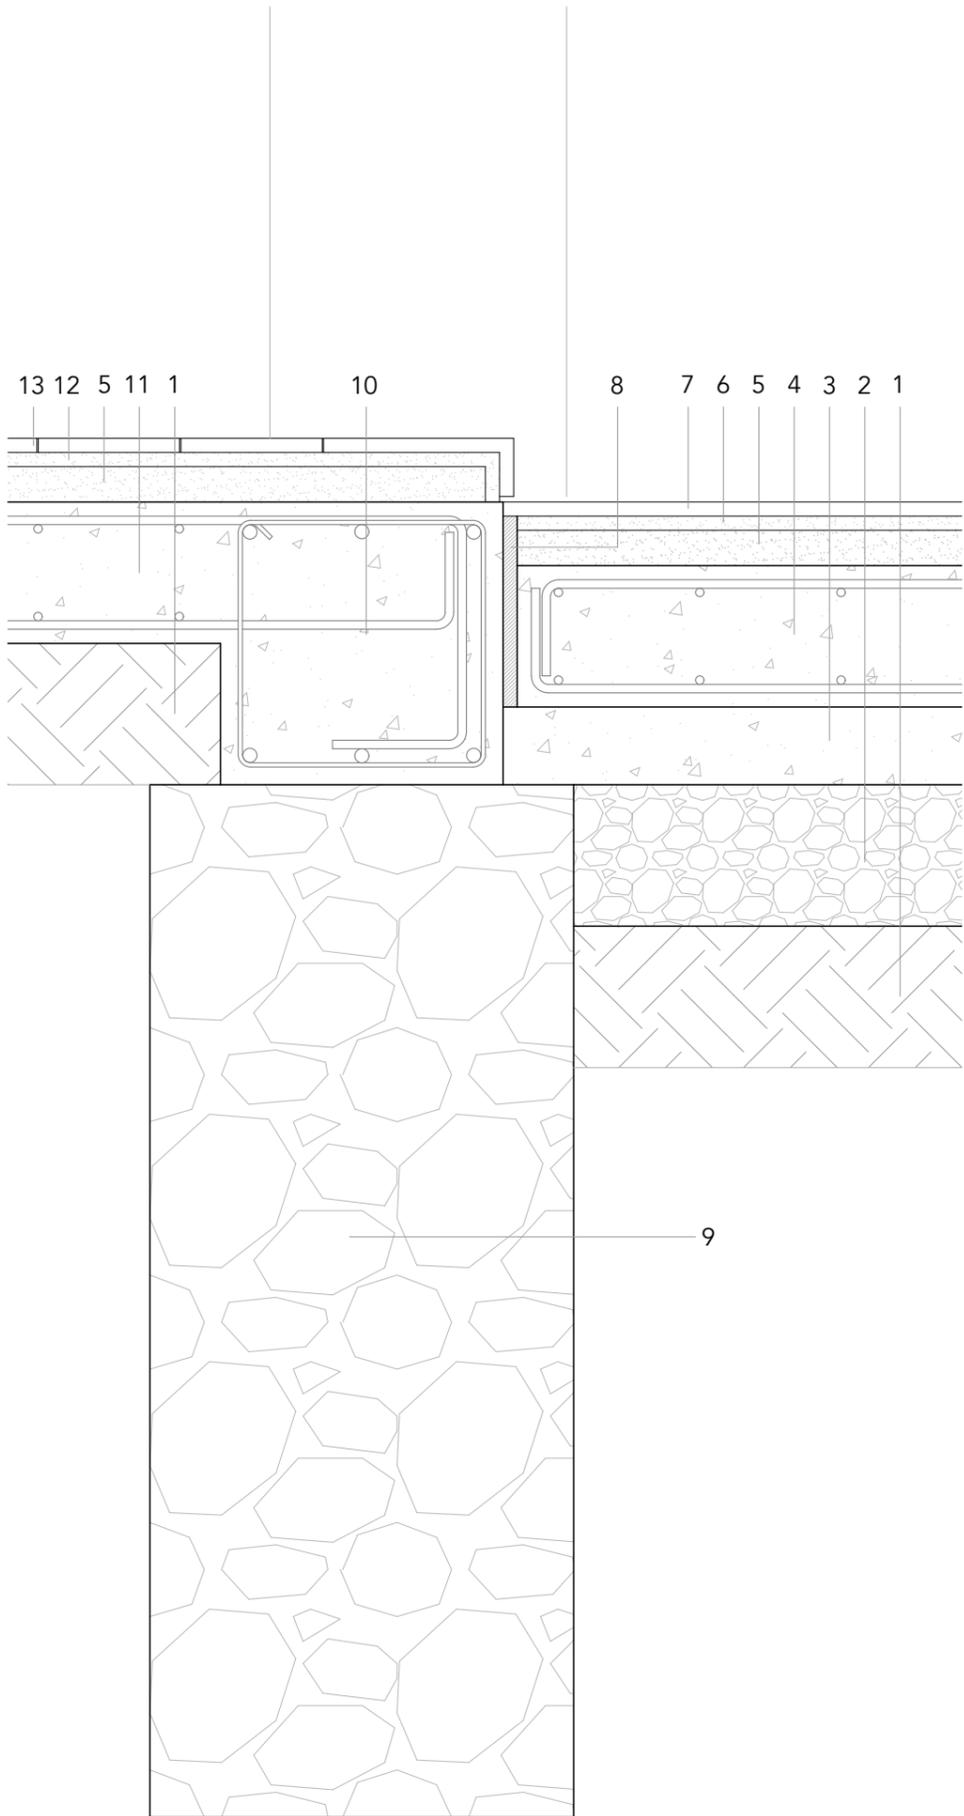
Detalles constructivos
Escala 1:5

Estado actual

Estado reformado

1. Terreno natural compactado
2. Encachado de grava apisonada
3. Hormigón de limpieza HM-10
4. Solera de hormigón armado HA-25 con barras corrugadas de acero B400S de 20cm.
5. Encascado de hormigón ligero de picón en masa HM-15 5cm.
6. Capa de nivelación y enrase de mortero M-4 de cemento, arena y agua 1:4.
7. Pavimento continuo
8. Elastómero de polietireno expandido (EPS)
9. Cimentación de mampostería
10. Viga de hormigón armado HA-15 con armadura longitudinales y transversales de barras corrugadas de acero B-400S.
11. Solera de hormigón armado HA-25 con barras corrugadas de acero B400S de 20cm.
12. Mortero de agarre
13. Pavimento de baldosa de cemento hidraulico fabricado a presión.

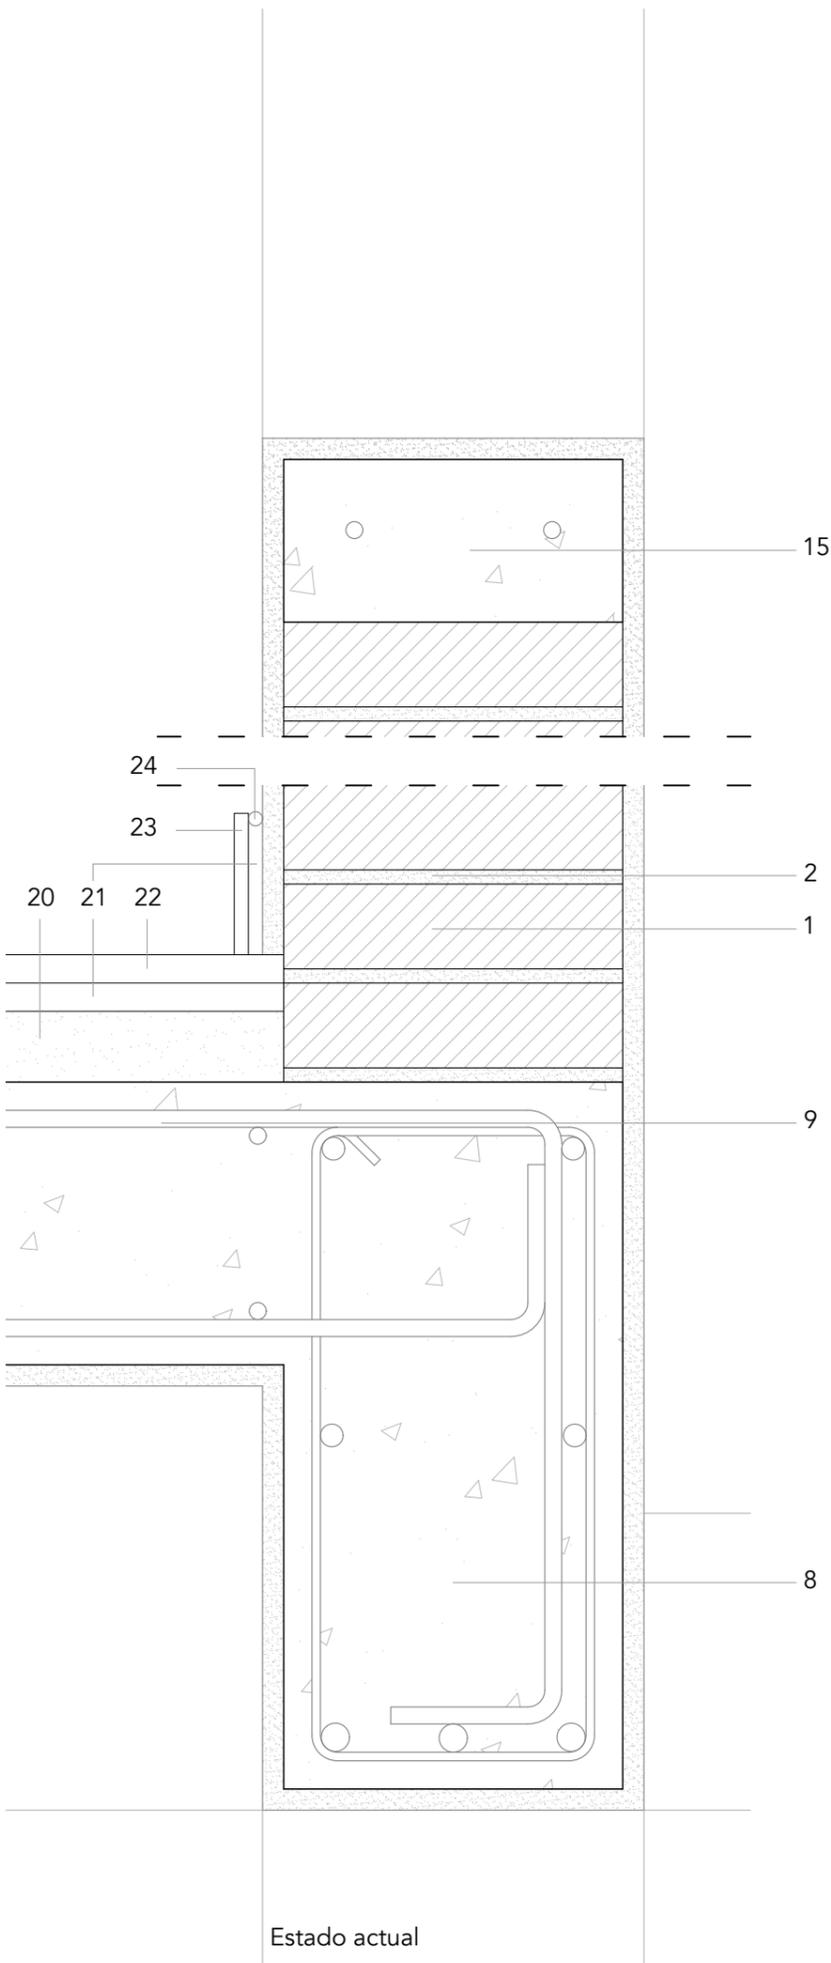
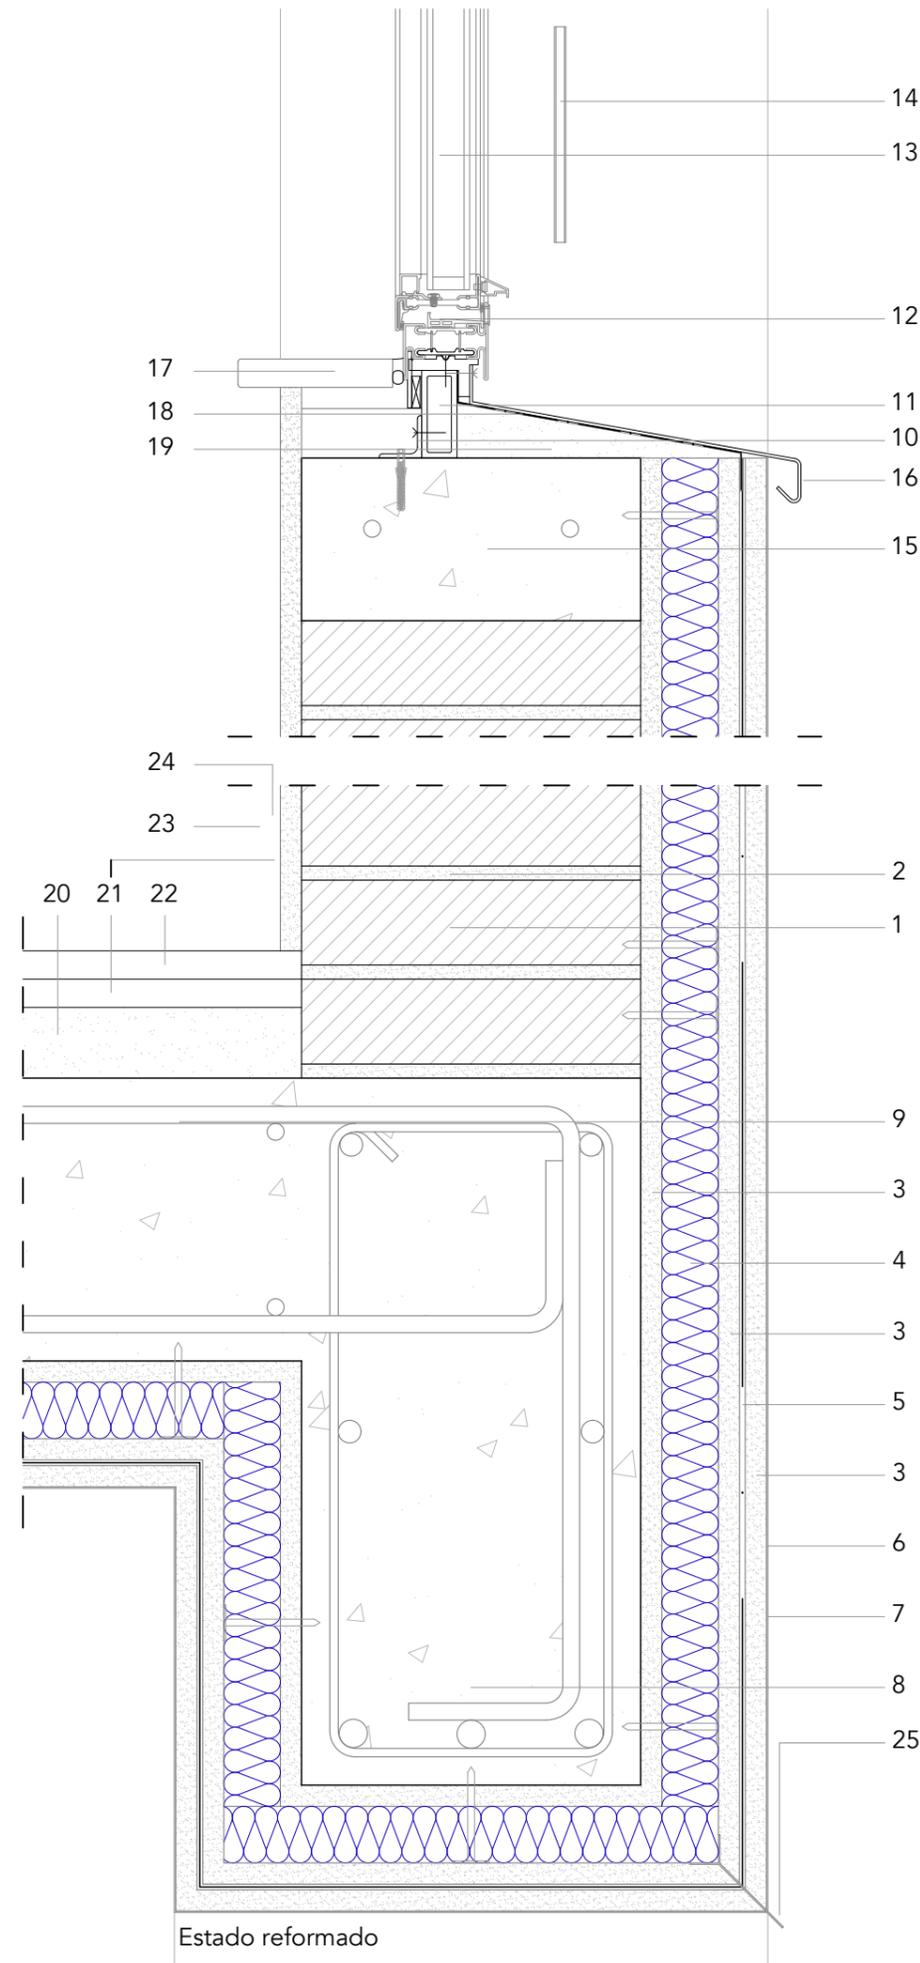
Detalles constructivos
Escala 1:5

Estado actual

Estado reformado

1. Fábrica de ladrillo macizo silico-calcareo de 24x12x6 cm.
2. Mortero de cal.
3. Mortero adhesivo de cal natural pura NHL 3.5 según EN 459-1 de la marca Kerakoll Biocalce Cappotto 1,5 cm.

4. Aislante térmico de lana mineral de roca (MW) 4cm. Con anclajes de espiga de cabeza de lana mineral (MW).
5. Malla de armadura de fibra de vidrio alcalino resistente de la marca Kerakoll Refuerzo V 50.

6. Fondo de base acril-siloxánica al agua de la marca Kerakoll Kerakover Eco Silox Fondo.
7. Acabado de pintura orgánico mineral a base de resinas siloxánicas al agua de la marca Kerakoll Kerakover Silox Finish.

8. Viga de hormigón armado HA-15 con armadura longitudinales y transversales de barras corrugadas de acero B-400S.
9. Forjado bidireccional de losa maciza de hormigón armado HA-15 con barras corrugadas de acero B400S de 20cm.

10. Perfil de acero laminado L 30
11. Perfil cuadrado de acero laminado, para sujeción de carpintería, mediante tornillería de acero galvanizado.
12. Carpintería de acero inoxidable AISI 316 de una hoja oscilobatiente de la marca Jansen Arte, idóneo para rehabilitación de edificios del siglo XIX y XX, estilo racionalista y todos aquellos en los que se empleaba el hierro como material para sus cerramientos.

13. Vidrio doble laminado con cámara de aire, con mejora acústica. 8-16-66. 2 st. Rw= 41dB.
14. Barandilla de vidrio simple laminado stadip 33.
15. Zuncho de borde de hormigón armado HA-15 con barras corrugadas de acero B400S.

16. Vierteaguas de perfil laminado de acero inoxidable.
17. Antepecho de resina blanca
18. Impermeabilización de membrana líquida de poliuretano
19. Formación de pendientes de mortero de cemento M-4 de cemento, arena y agua 1:4.

20. Encascado de hormigón de picón hidráulico 5cm.
21. Mortero de agarre.
22. Pavimento de baldosa de cemento hidráulico fabricado a presión.
23. Rodapié.

24. Sellado elástico.
25. Goterón de acero galvanizado lacado en blanco.
