Masterplan
Planta sobrecubiertas

2·Proyecto _ 5·Des. proyectual _ plantas

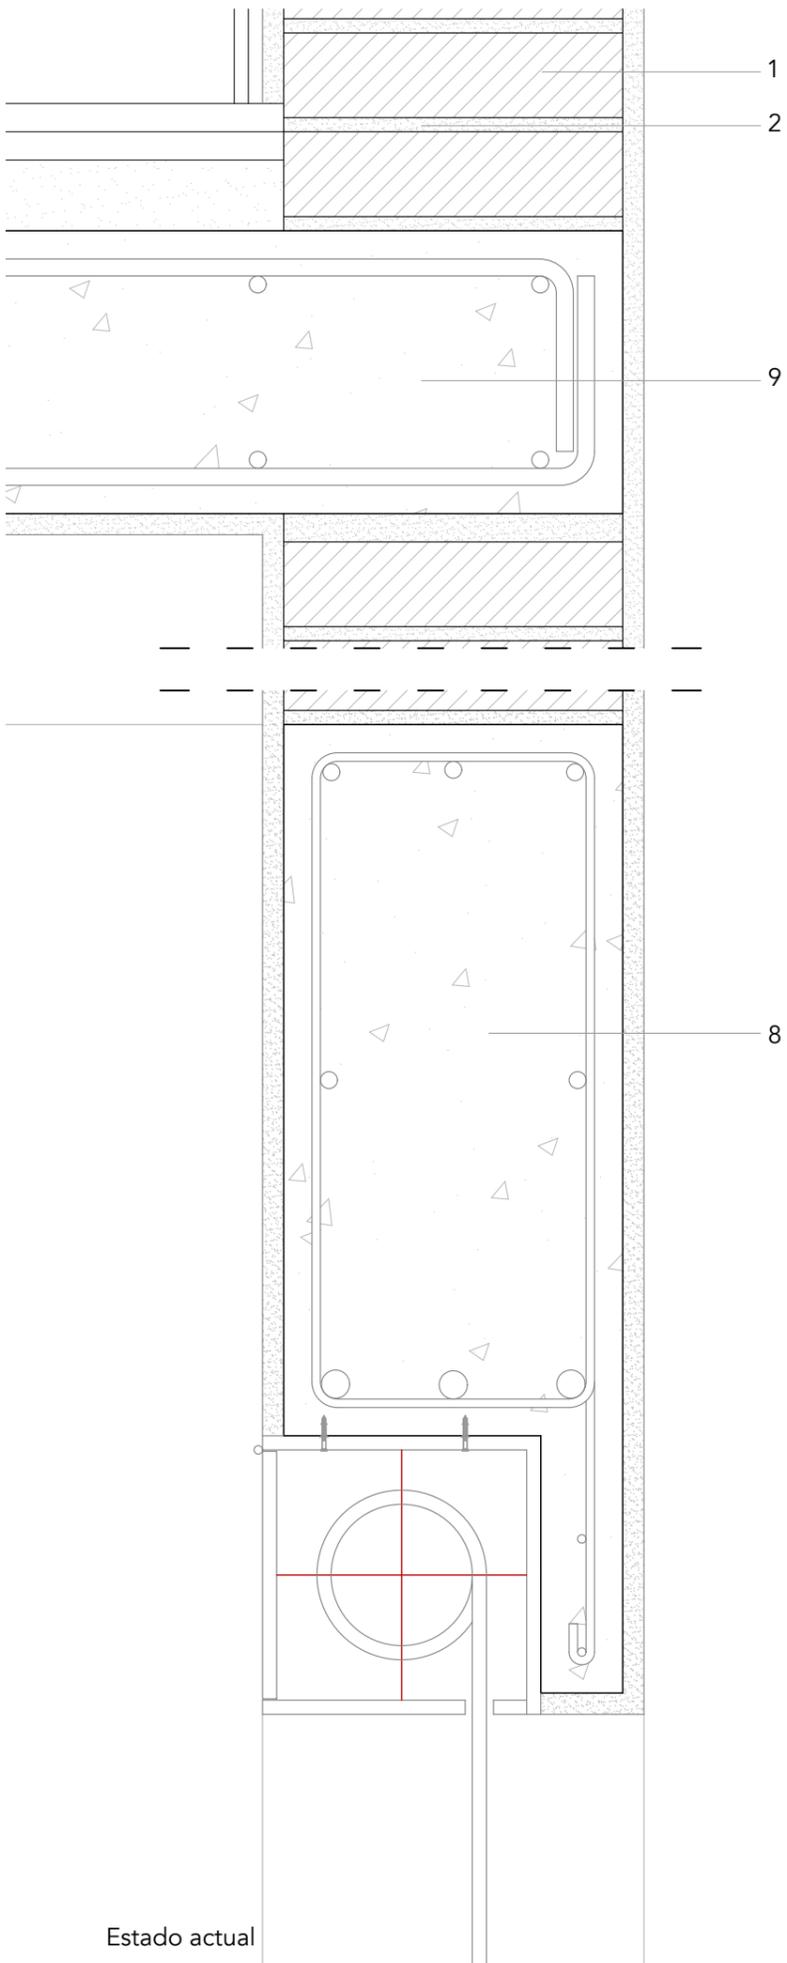
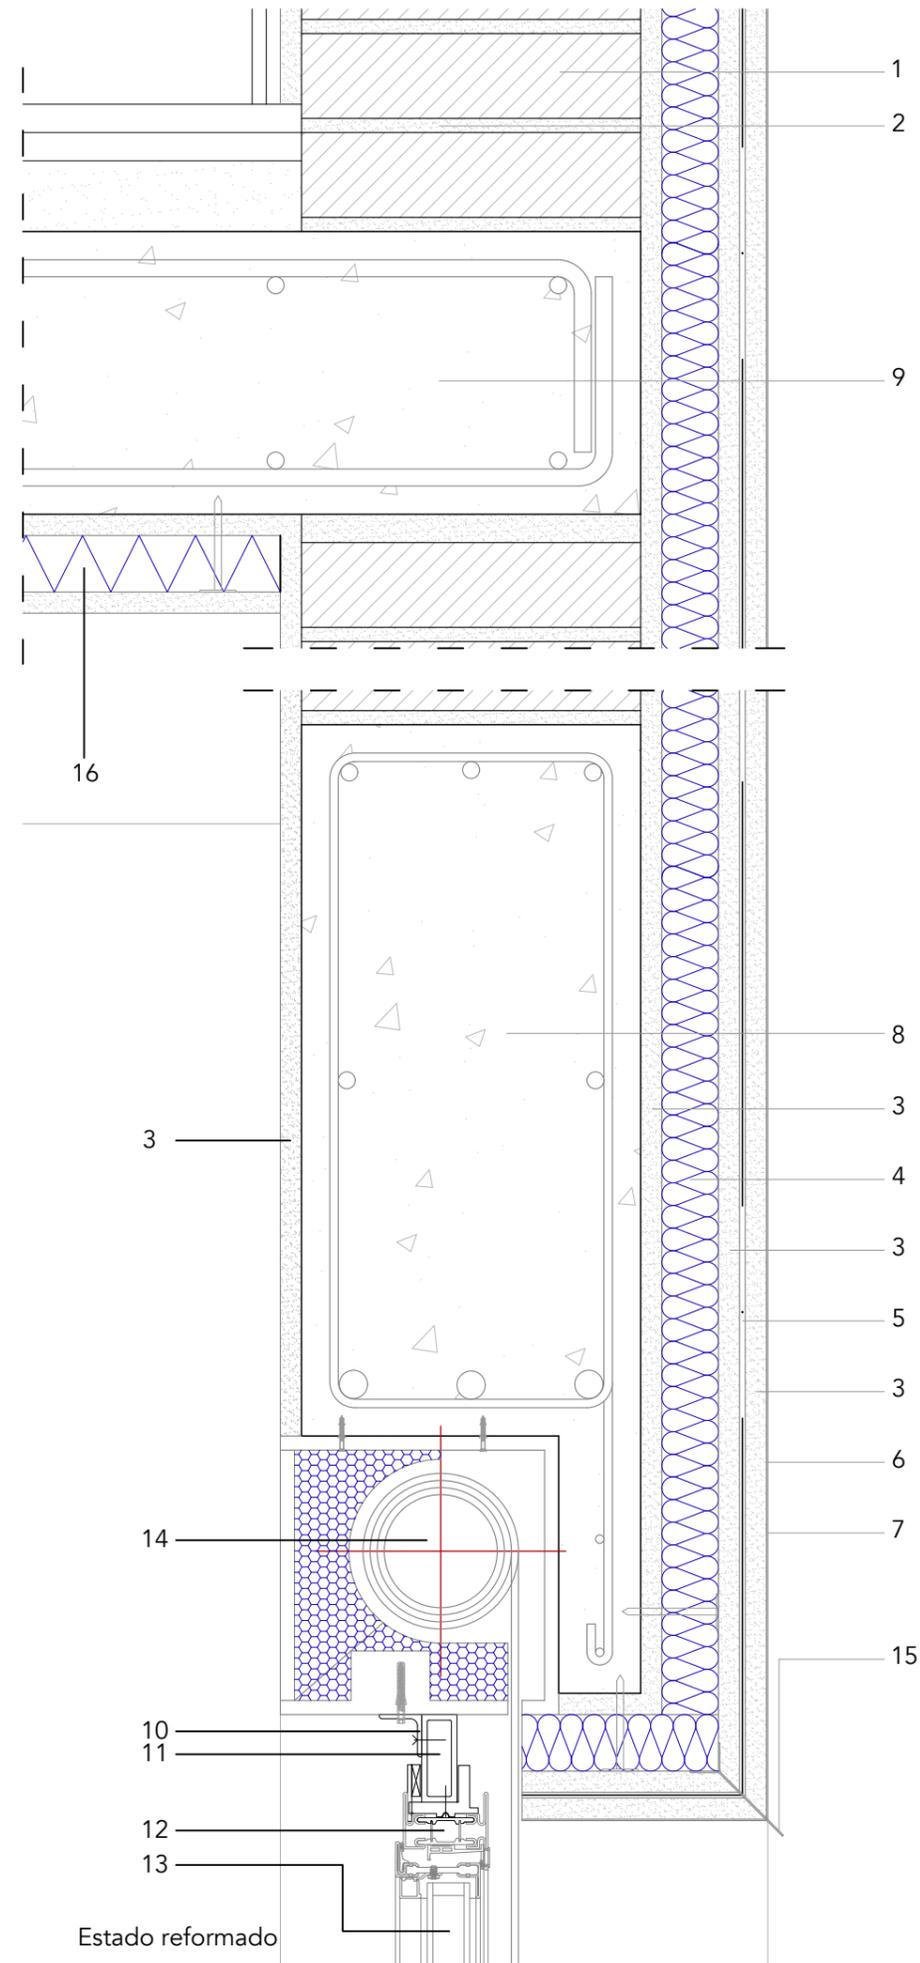
Detalles constructivos
Escala 1:5

Estado actual

Estado reformado

1. Fábrica de ladrillo macizo silico-calcáreo de 24x12x6 cm.
2. Mortero de cal.
3. Mortero adhesivo de cal natural pura NHL 3.5 según EN 459-1 de la marca Kerakoll Biocalce Cappotto 1,5 cm.

4. Aislante térmico de lana mineral de roca (MW) 4cm. Con anclajes de espiga de cabeza de lana mineral (MW).
5. Malla de armadura de fibra de vidrio alcalino resistente de la marca Kerakoll Refuerzo V 50.

6. Fondo de base acril-siloxánica al agua de la marca Kerakoll Kerakover Eco Silox Fondo.
7. Acabado de pintura orgánico mineral a base de resinas siloxánicas al agua de la marca Kerakoll Kerakover Silox Finish.

8. Viga de hormigón armado HA-15 con armadura longitudinales y transversales de barras corrugadas de acero B-400S.
9. Forjado bidireccional de losa maciza de hormigón armado HA-15 con barras corrugadas de acero B400S de 20cm.

10. Perfil de acero laminado L 30
11. Perfil cuadrado de acero laminado, para sujeción de carpintería, mediante tornillería de acero galvanizado.
12. Carpintería de acero inoxidable AISI 316 de una hoja oscilobatiente de la marca Jansen Arte, idóneo para rehabilitación de edificios del siglo XIX y XX, estilo racionalista y todos aquellos en los que se empleaba el hierro como material para sus cerramientos.

13. Vidrio doble laminado con cámara de aire, con mejora acústica. 8-16-66. 2 st. Rw= 41dB.
14. Cajón de persiana de PVC con aislamiento termoacustico de la marca Cortizo Isolation.

15. Goterón de acero galvanizado lacado en blanco.
16. Aislante acustico de poliestireno expandido (EPS) anclajes de espiga con cabeza de poliestireno expandido (EPS).

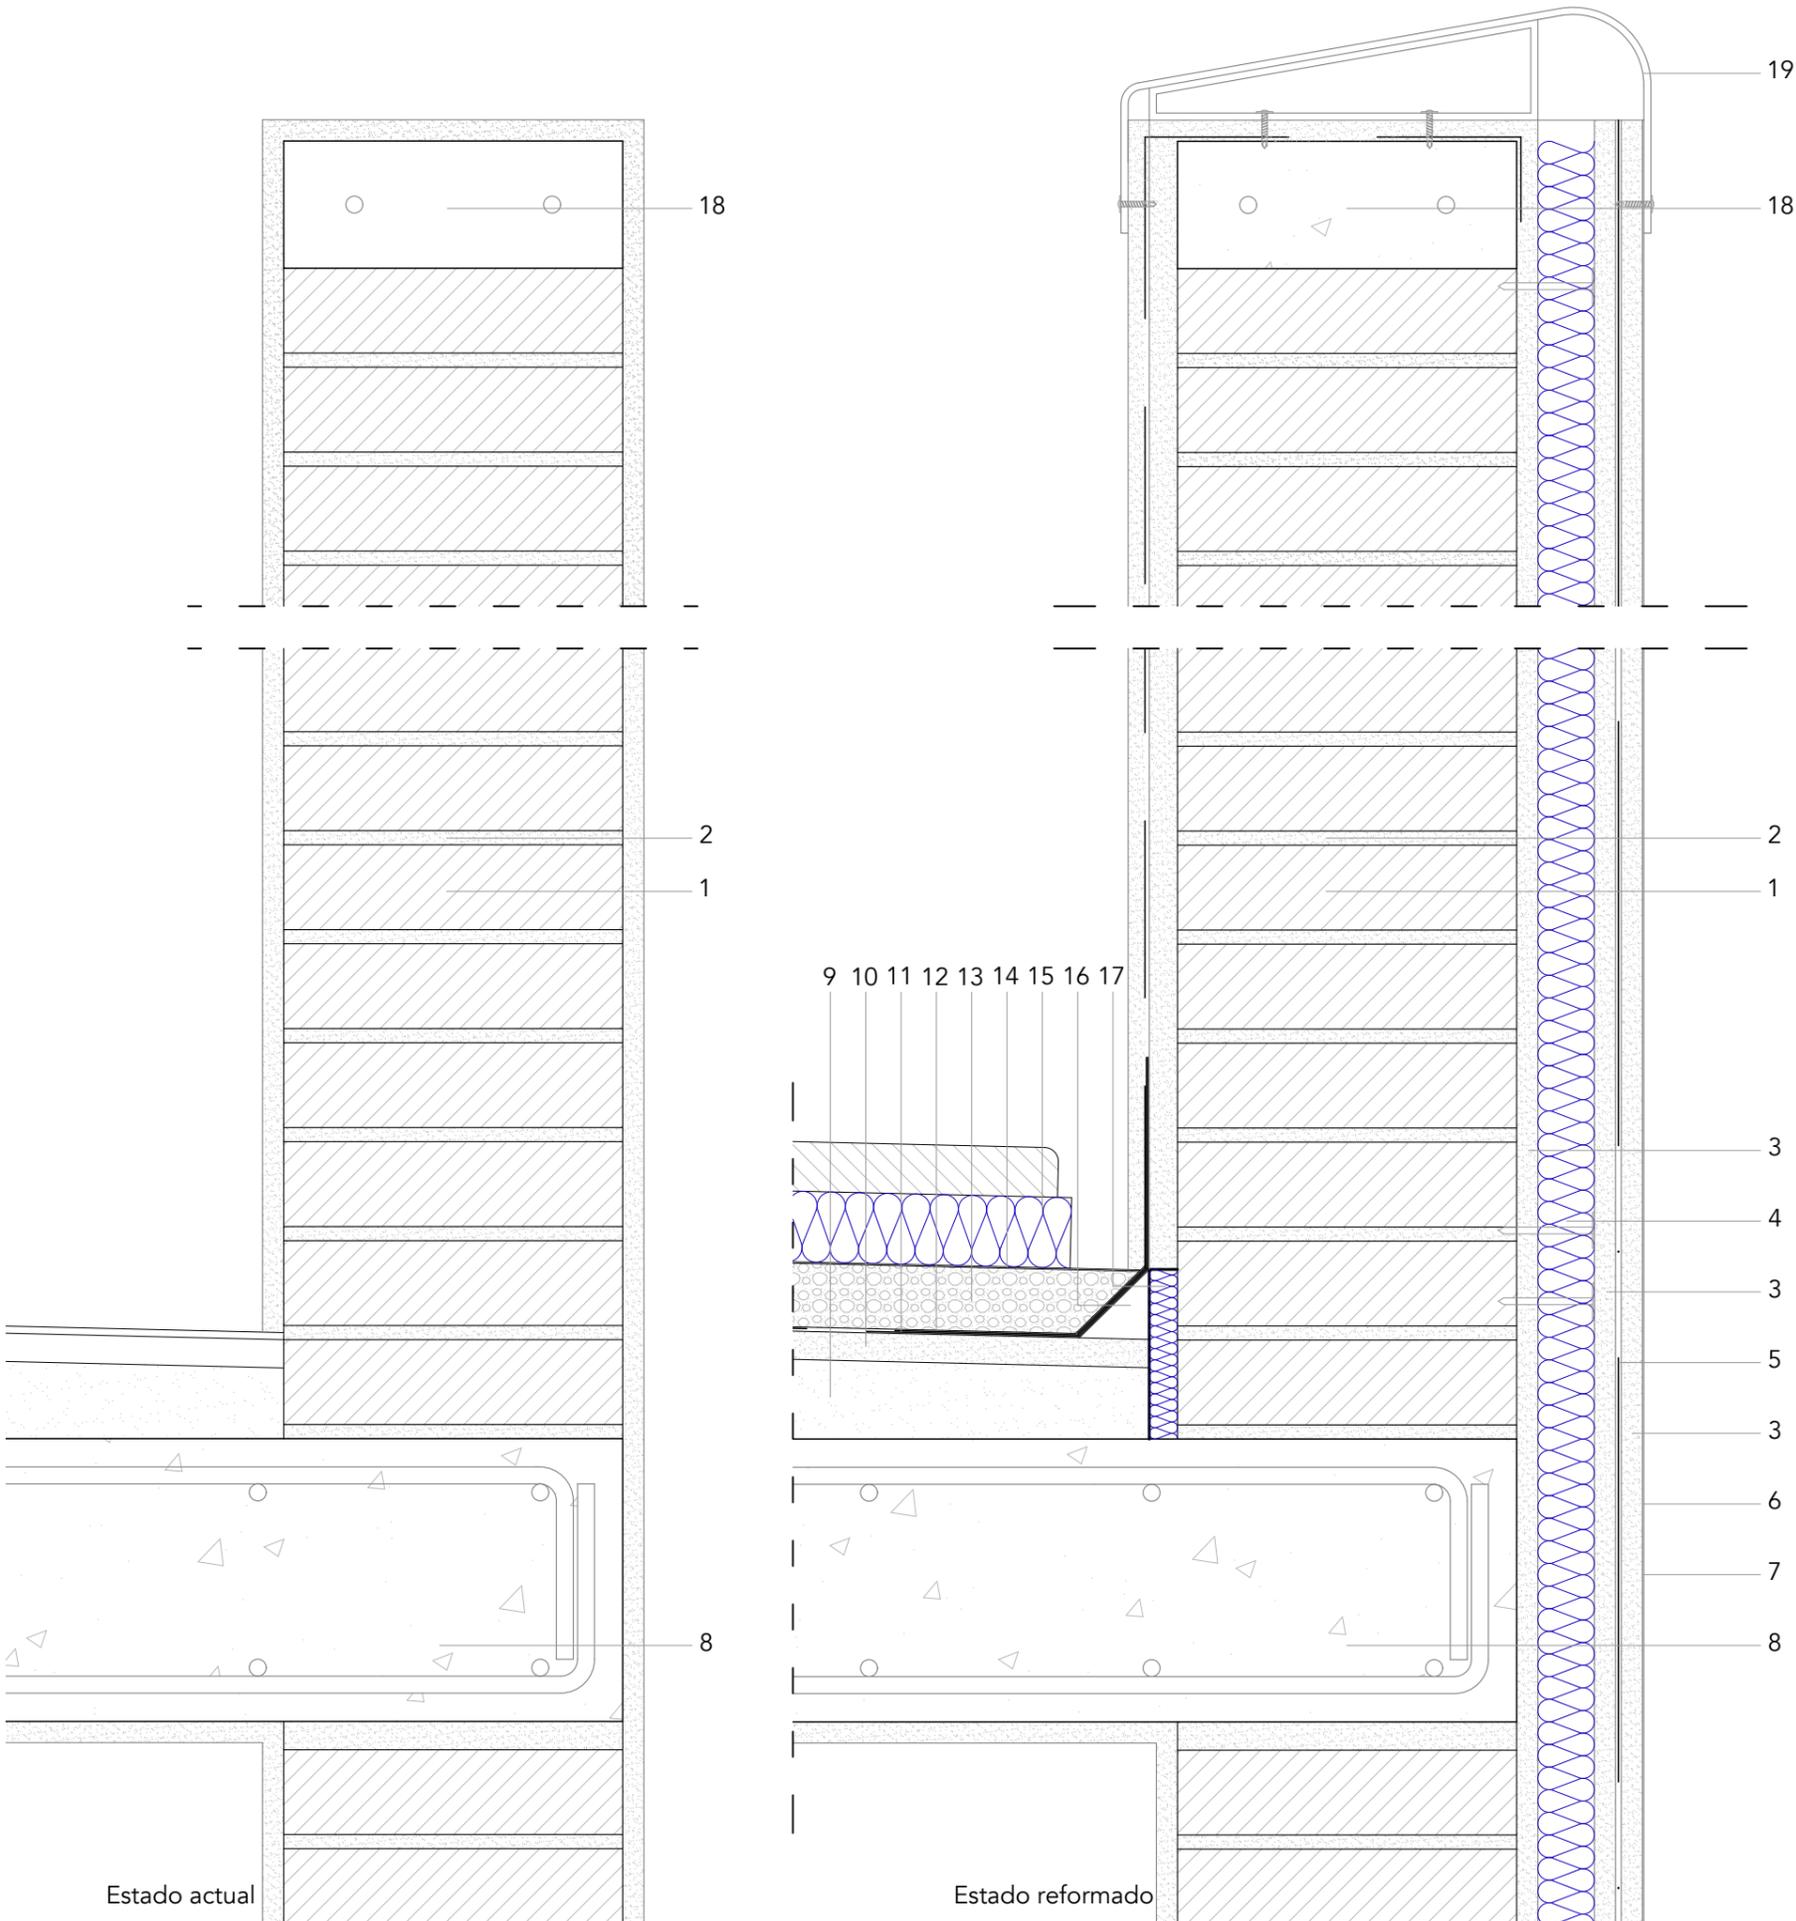
Detalles constructivos
Escala 1:5

1. Fábrica de ladrillo macizo silico-calcáreo de 24x12x6 cm.
2. Mortero de cal.
3. Mortero adhesivo de cal natural pura NHL 3.5 según EN 459-1 de la marca Kerakoll Biocalce Cappotto 1,5 cm.

4. Aislante térmico de lana mineral de roca (MW) 4cm. Con anclajes de espiga de cabeza de lana mineral (MW).
5. Malla de armadura de fibra de vidrio alcalino resistente de la marca Kerakoll Refuerzo V 50.

6. Fondo de base acril-siloxánica al agua de la marca Kerakoll Kerakover Eco Silox Fondo.
7. Acabado de pintura orgánico mineral a base de resinas siloxánicas al agua de la marca Kerakoll Kerakover Silox Finish.

8. Forjado bidireccional de losa maciza de hormigón armado HA-15 con barras corrugadas de acero B400S de 20cm.
9. Formación de pendiente de hormigón ligero de picón en masa HM-15 5cm.

10. Capa de nivelación y enrase de mortero M-4 de cemento, arena y agua 1:4.
11. Impermeabilización de lámina bituminosa de oxiasfalto adherida.
12. Capa separadora antipunzonamiento de geotextil de fibra de vidrio.

13. Capa drenante de regularización de aridos ligeros de entre 10 y 20 mm de diametro 5cm.
14. Capa separadora de geotextil no tejido de fibra de vidrio.

15. Baldosa filtrante-aislante con base de aislante termoacustico de poliestireno extruido (XPS) de 5cm con protección de pavimento de hormigón poroso.

16. Berenjeno de mortero M-4 de cemento, arena y agua 1:4
17. Elastómero de polietireno expandido (EPS)
18. Zuncho perimetral de hormigón armado HA-15 y barras corrugadas de acero B400S

19. Albardilla de perfil laminado de acero inoxidable, anclada con tornillos de acero inoxidable.

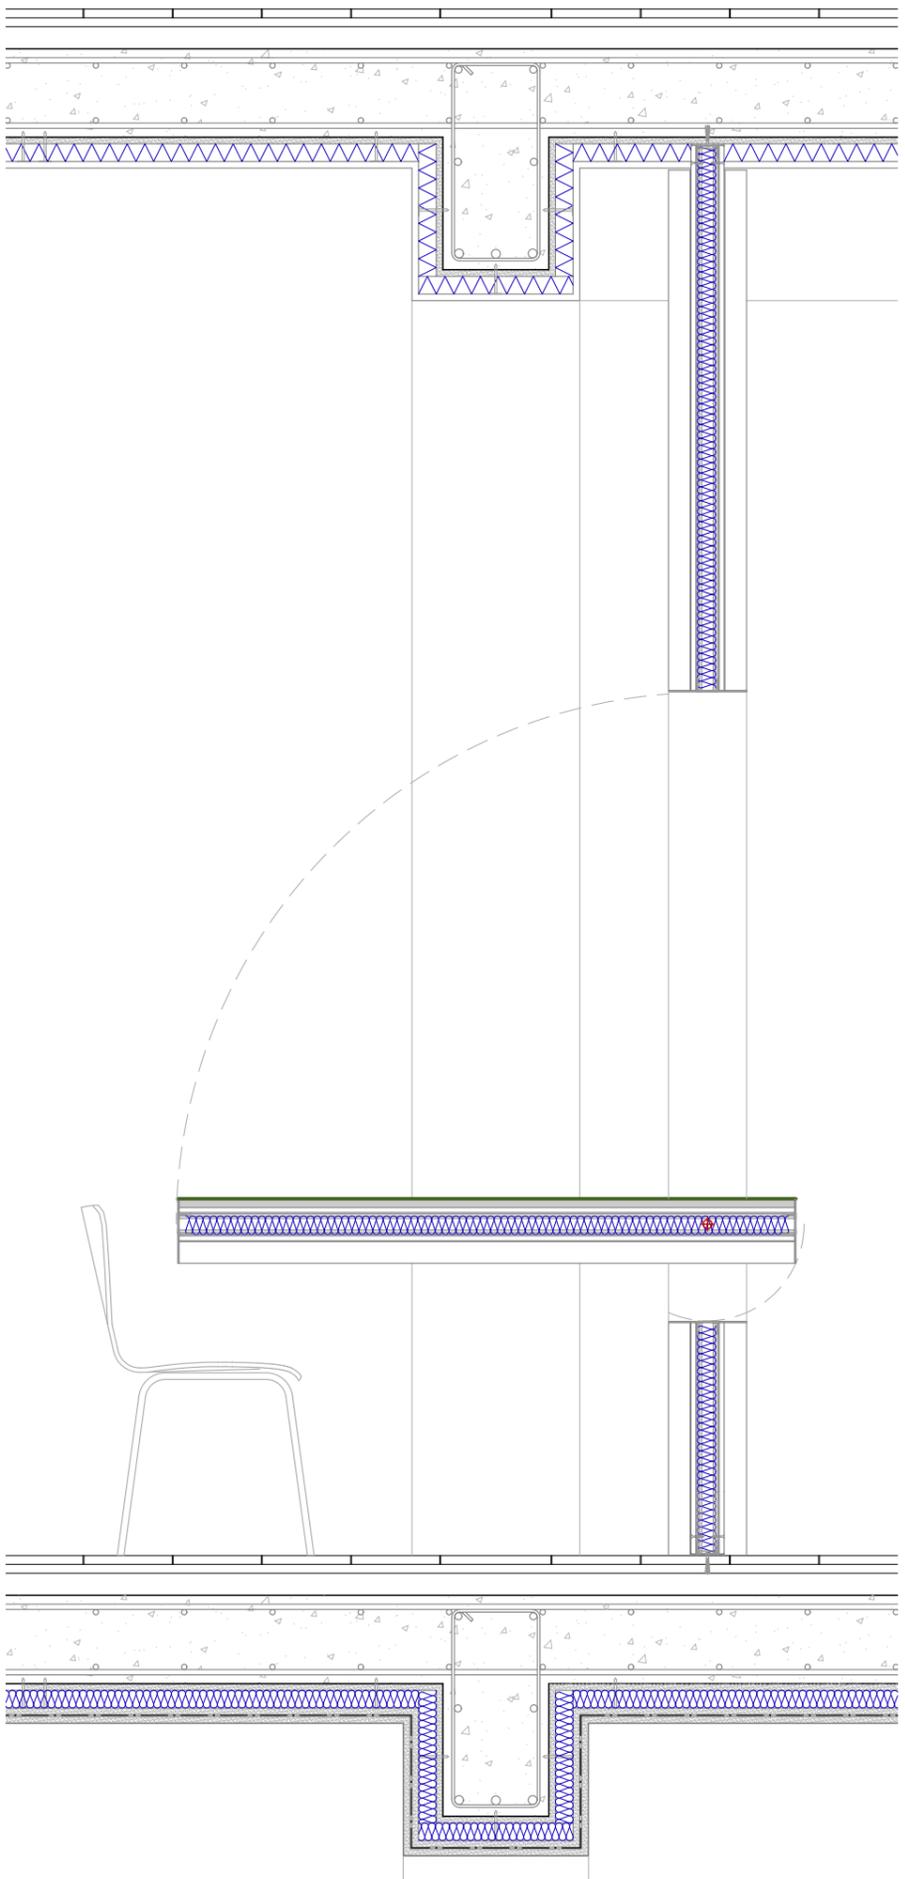
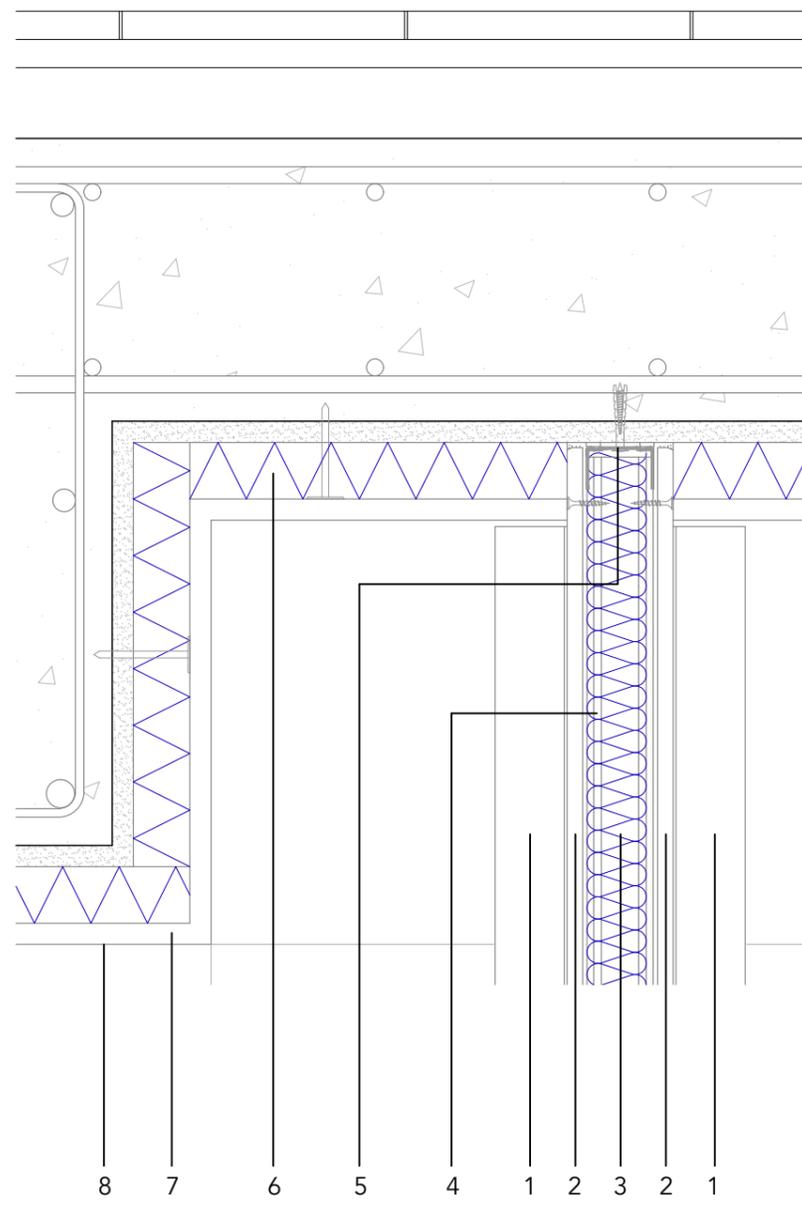
Detalles constructivos
Escala 1:5

1. Plancha metálica ondulada "granonda" de aluminio. Puertas lacadas en color como figuran en los planos.
2. Placa de yeso laminado con alta resistencia
3. Asilamiento termoacustico de lana mineral (LW)
4. Montante vertical de acero galvanizado
5. Rail horizontal de acero galvanizado
6. Asilamiento acustico de lana mineral (LW)
7. Mortero de cemento, arena y agua 1:4
8. Revestimiento de pintura blanca

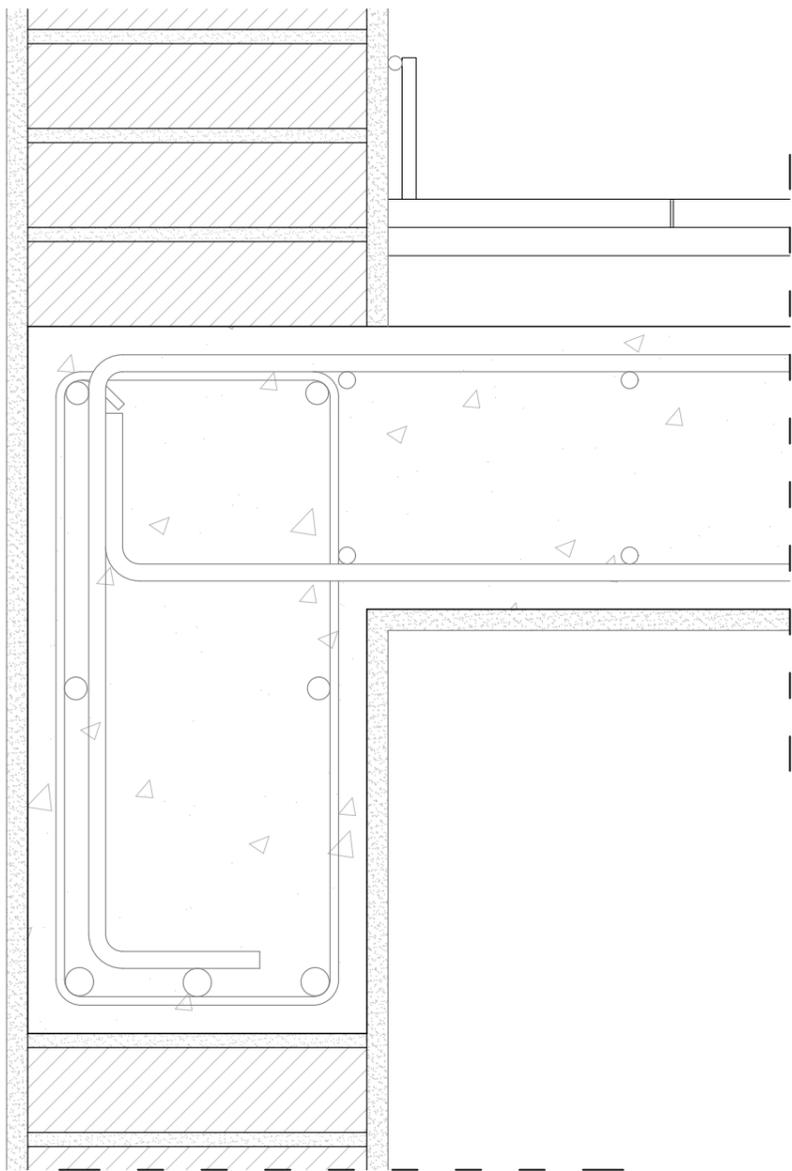
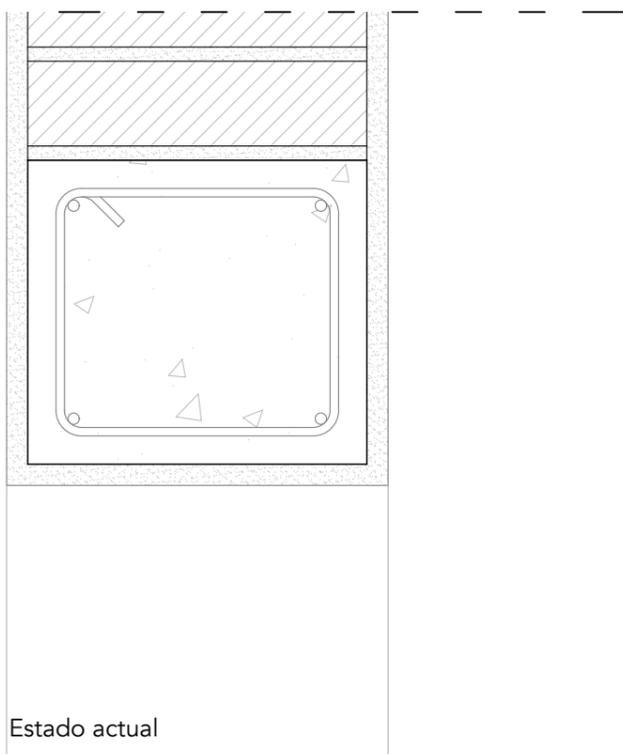
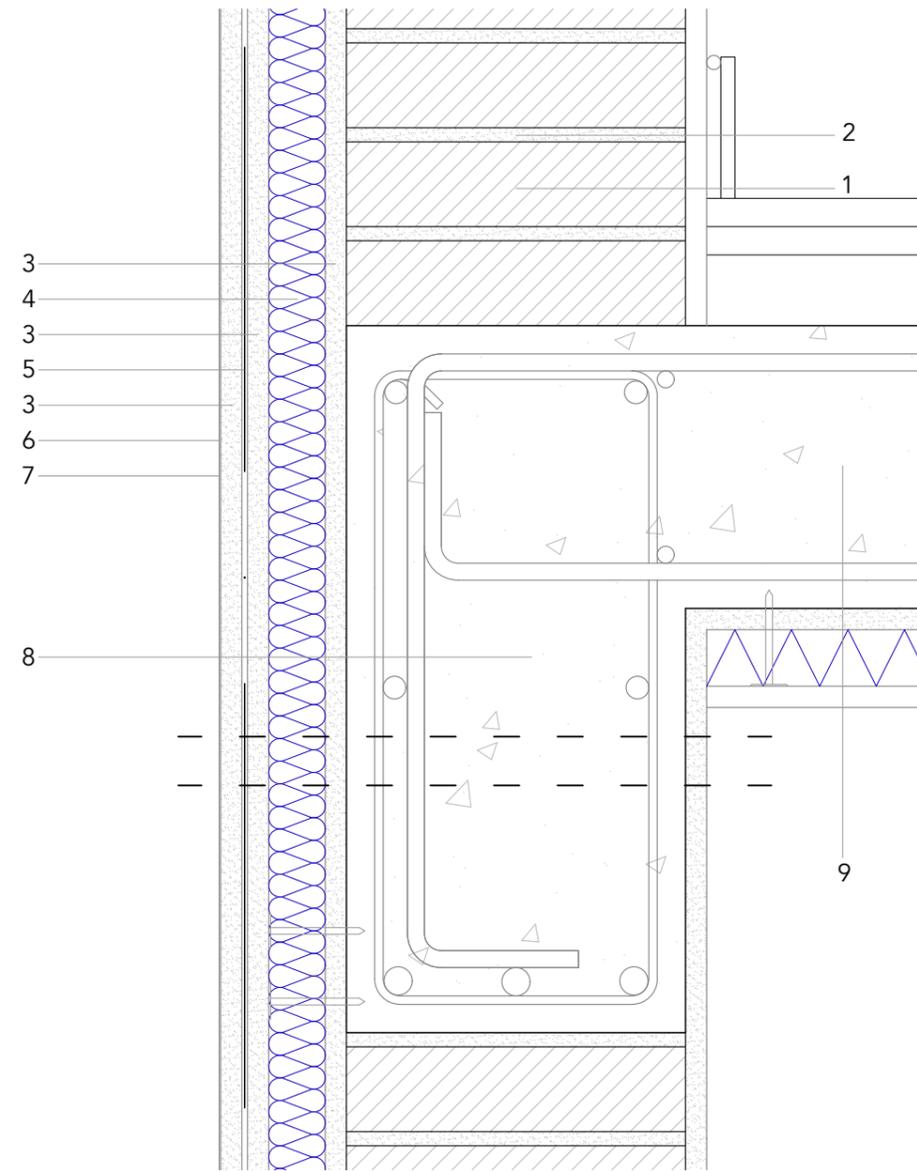
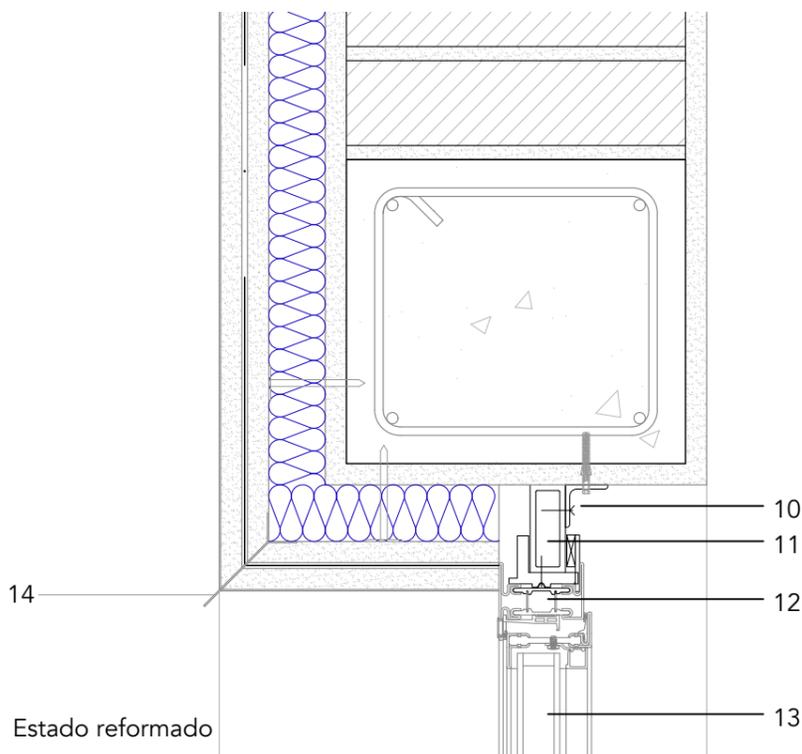
Detalles constructivos
Escala 1:5

Estado actual

Estado reformado

1. Fábrica de ladrillo macizo silico-calcáreo de 24x12x6 cm.
2. Mortero de cal.
3. Mortero adhesivo de cal natural pura NHL 3.5 según EN 459-1 de la marca Kerakoll Biocalce Cappotto 1,5 cm.

4. Aislante térmico de lana mineral de roca (MW) 4cm. Con anclajes de espiga de cabeza de lana mineral (MW).
5. Malla de armadura de fibra de vidrio alcalino resistente de la marca Kerakoll Refuerzo V 50.

6. Fondo de base acril-siloxánica al agua de la marca Kerakoll Kerakover Eco Silox Fondo.
7. Acabado de pintura orgánico mineral a base de resinas siloxánicas al agua de la marca Kerakoll Kerakover Silox Finish.

8. Viga de hormigón armado HA-15 con armadura longitudinales y transversales de barras corrugadas de acero B-400S.
9. Forjado bidireccional de losa maciza de hormigón armado HA-15 con barras corrugadas de acero B400S de 20cm.

10. Perfil de acero laminado L 30
11. Perfil cuadrado de acero laminado, para sujeción de carpintería, mediante tornillería de acero galvanizado.
12. Carpintería de acero inoxidable AISI 316 de una hoja oscilobatiente de la marca Jansen Arte, idóneo para rehabilitación de edificios del siglo XIX y XX, estilo racionalista y todos aquellos en los que se empleaba el hierro como material para sus cerramientos.

13. Vidrio doble laminado con cámara de aire, con mejora acústica. 8-16-66. 2 st. $R_w = 41dB$.
14. Goterón de acero galvanizado lacado en blanco.

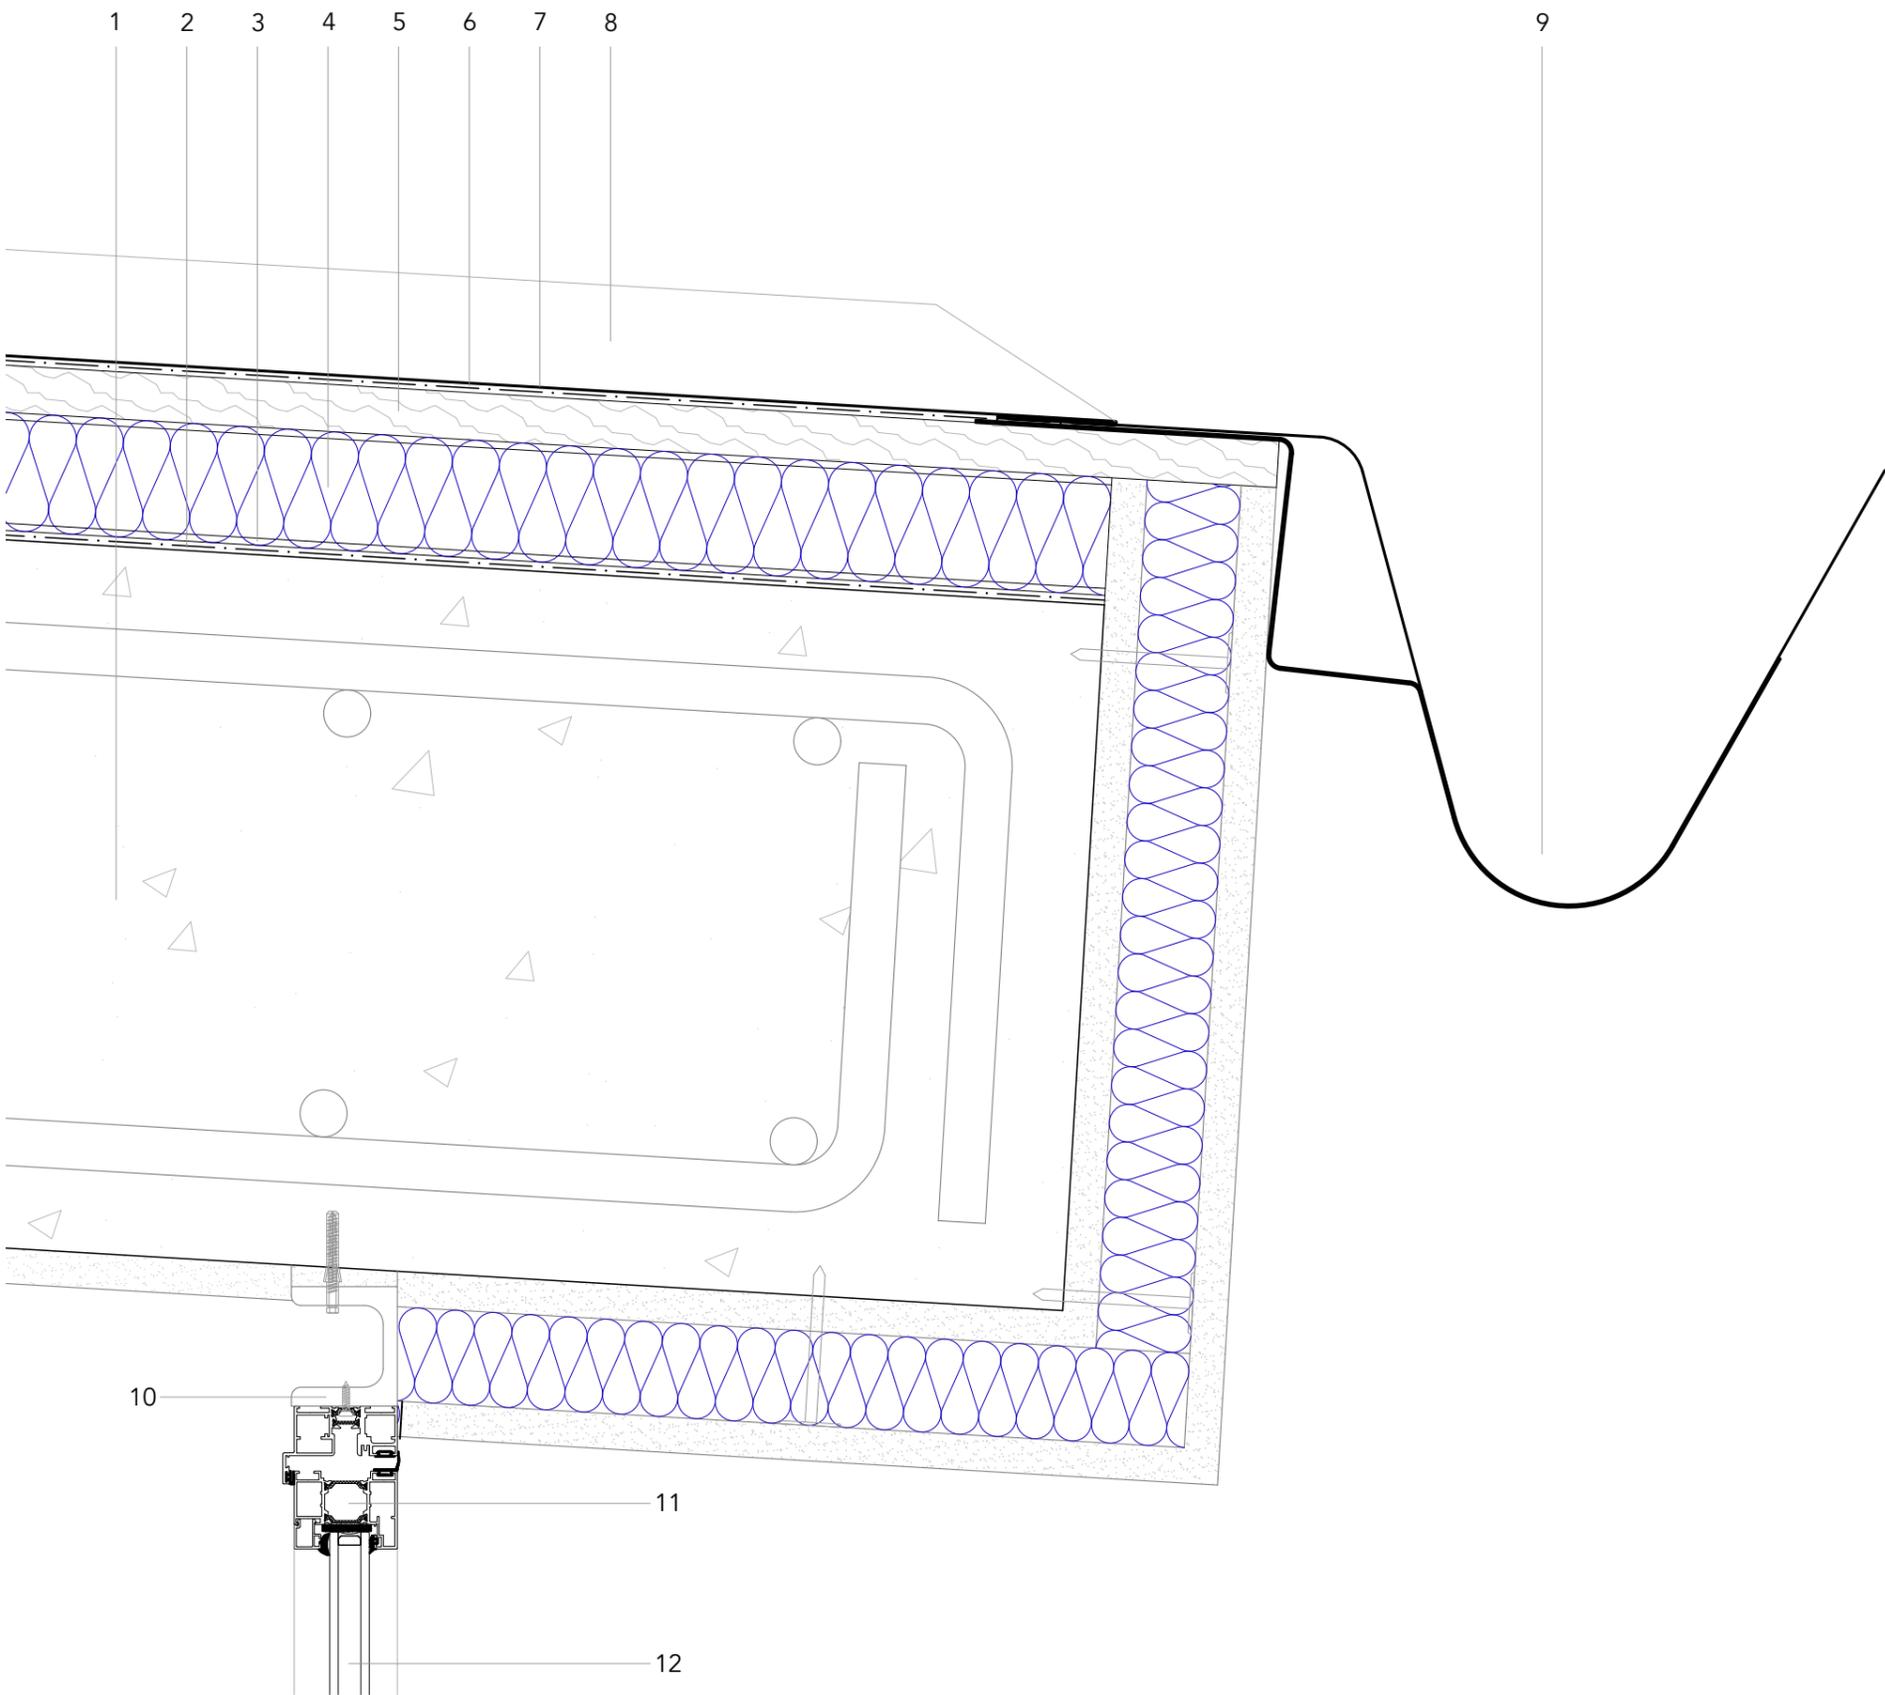
Detalles constructivos
Escala 1:3

1. Forjado bidireccional de losa maciza de hormigón armado HA-15 con barras corrugadas de acero B400S de 20cm.
2. Barrera contra el vapor (según necesidad en cálculo) de lámina de polietileno
3. Perfil de acero galvanizado
4. Aislamiento térmico de lana mineral (LW)
5. Tablero de madera anclado al perfil galvanizado con tornillos de acero galvanizado.
6. Lámina nodular drenante de polietileno de alta densidad.
7. Plancha de zinc en acabado natural
8. Junta alzada de la plancha de zinc
9. Canalón de zinc acabado natural.
10. Perfil de acero laminado U 30
11. Carpintería de aluminio anodizado plegable.
12. Vidrio doble laminado con cámara de aire, con mejora acústica. 8-16-66. 2 st. $R_w = 41\text{dB}$.

Estado actual

Estado reformado

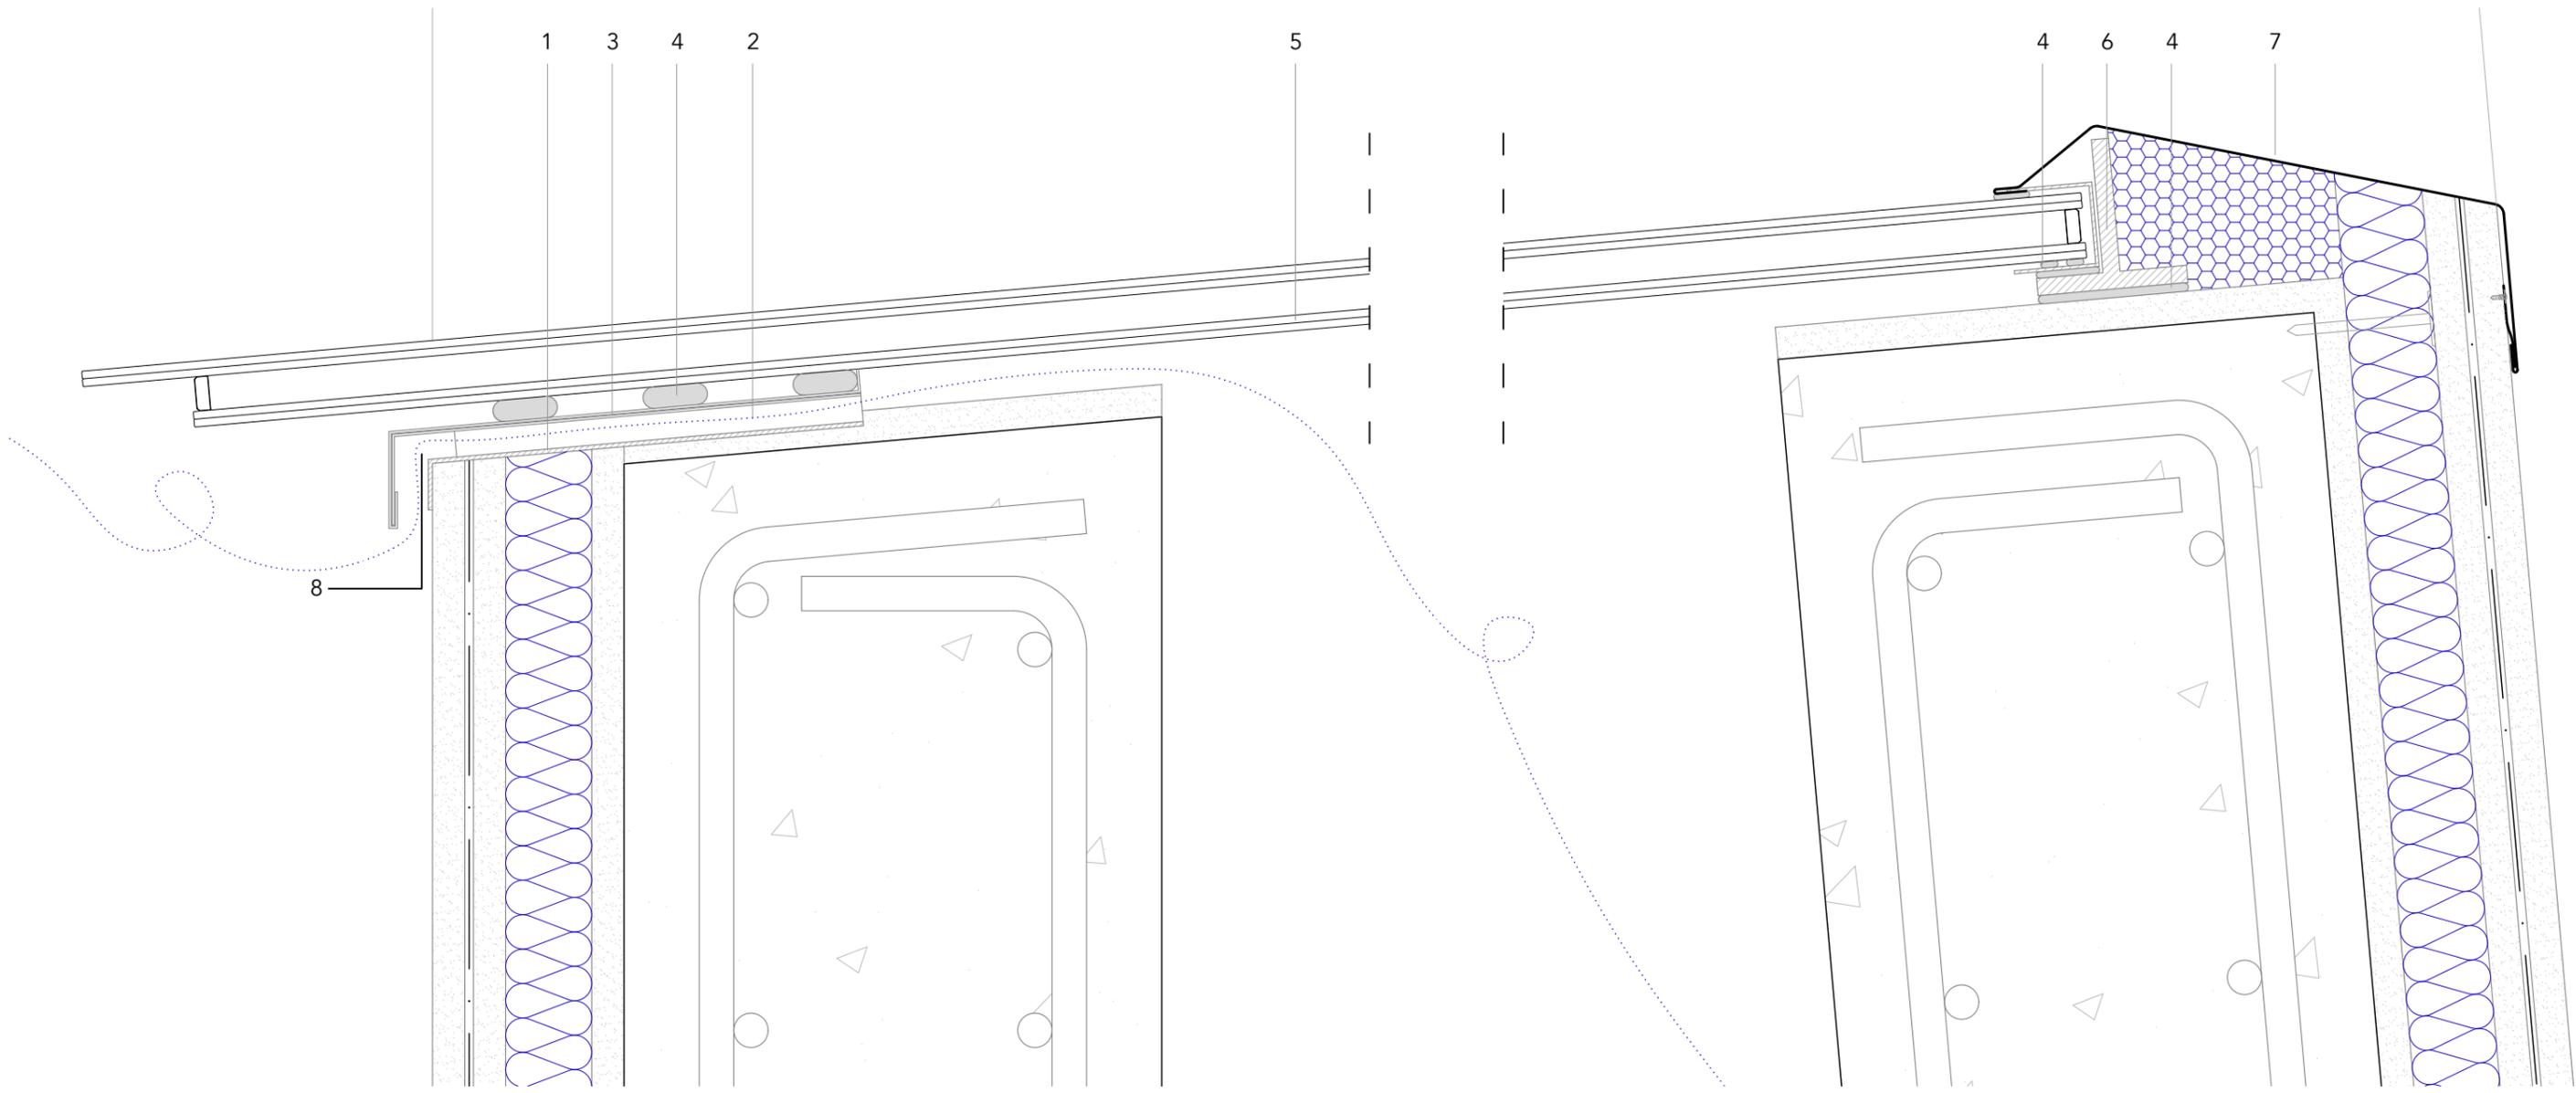
Detalles constructivos
Escala 1:3

- 1. Chapa de acero inoxidable 2mm esp
- 2. Barras de acero inoxidable 316 AISI 12mm de esp
- 3. Chapa de acero inoxidable 1mm de esp
- 4. Banda de neopreno
- 5. Vidrio laminado SGG Stadip antivandalismo
- 6. Perfil de acero laminado T 70x70x8 mm
- 7. Chapa de zinc acabado natural
- 8. Ventilación
