# INJERTIDADES

ESTRATEGIAS DE REINSERCIÓN URBANA EN EL  
TEJIDO CONSOLIDADO DEL BARRIO DE LA ISLETA

HUGO MUÑOZ GRIS

ETSA ULP GC

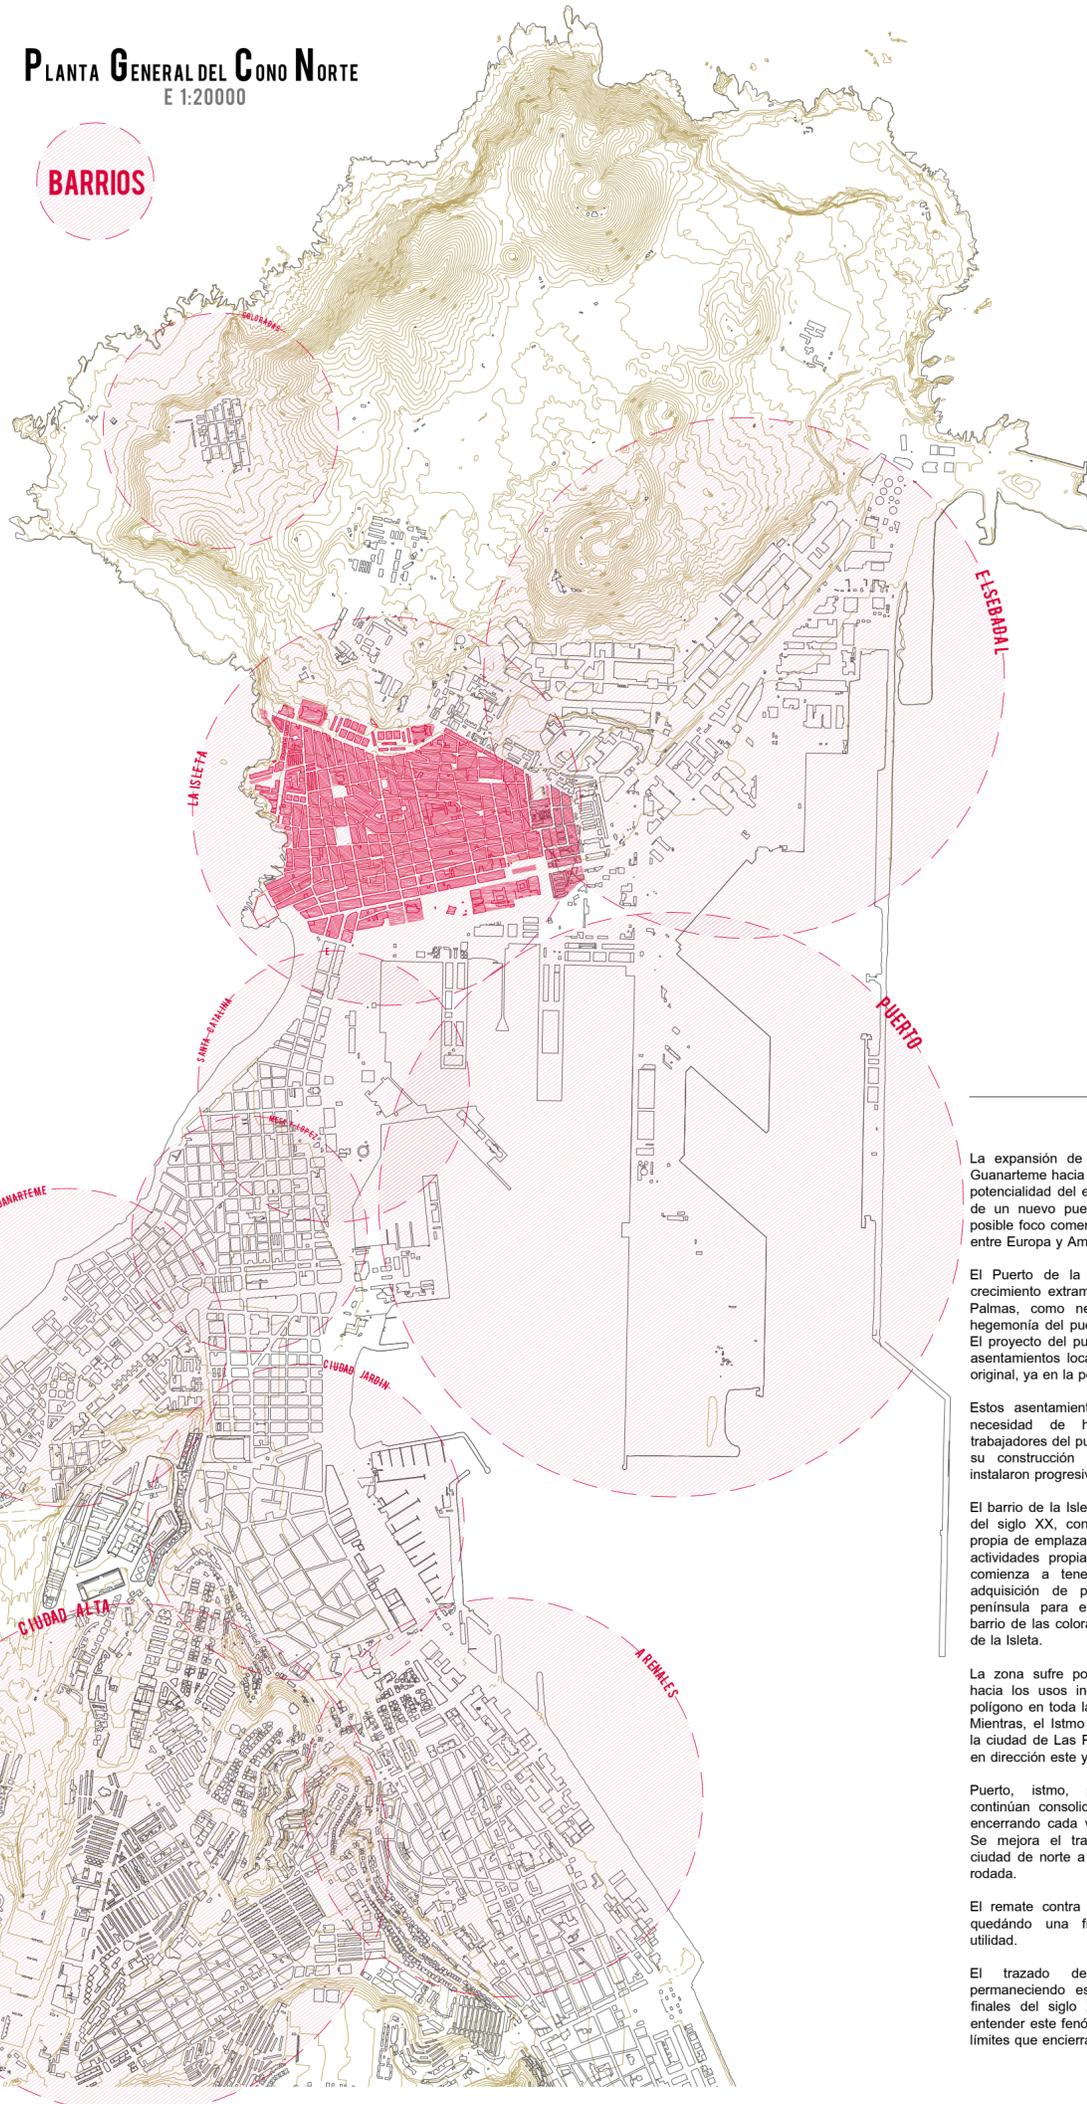
## PLANTA GENERAL DEL CONO NORTE E 1:20000

En el plano general se puede ver como el barrio de la Isleta remata la ciudad al norte, con un tejido particular y unas directrices ajenas al resto de la ciudad que la encierra.

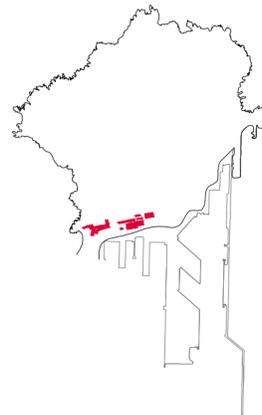
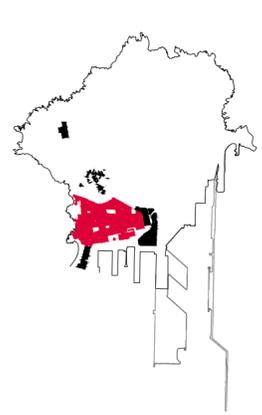
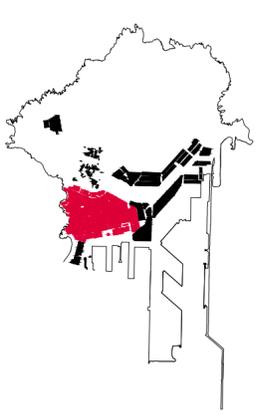
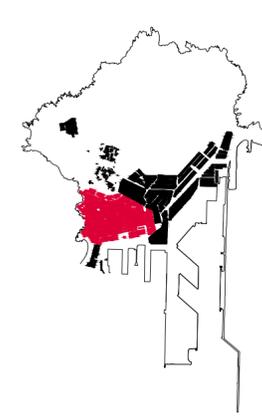
FINALES DEL SIGLO XIX

MITAD DEL SIGLO XX

FINALES DEL SIGLO XX

ACTUALIDAD

La expansión de la ciudad cruza el Istmo de Guanarteme hacia finales del siglo XIX, cuando la potencialidad del emplazamiento para la creación de un nuevo puerto sitúa a la Isleta como un posible foco comercial que actúe de intermediario entre Europa y América.

El barrio de la Isleta crece con rapidez a lo largo del siglo XX, consolidándose en una identidad propia de emplazamiento pesquero y ligado a las actividades propias del puerto. La base militar comienza a tener presencia notable, tras la adquisición de parte de los terrenos de la península para estos fines. Surge también el barrio de las coloradas en un punto más elevado de la Isleta.

Puerto, istmo, polígono y base industrial continúan consolidándose en el emplazamiento, encerrando cada vez más al barrio de la Isleta. Se mejora el trazado viario y se conecta la ciudad de norte a sur mediante una gran arteria rodada.

El trazado de la Isleta se congela, permaneciendo esencialmente inalterado desde finales del siglo XX hasta la actualidad. Para entender este fenómeno, es preciso desglosar los límites que encierran el tejido urbano del barrio.

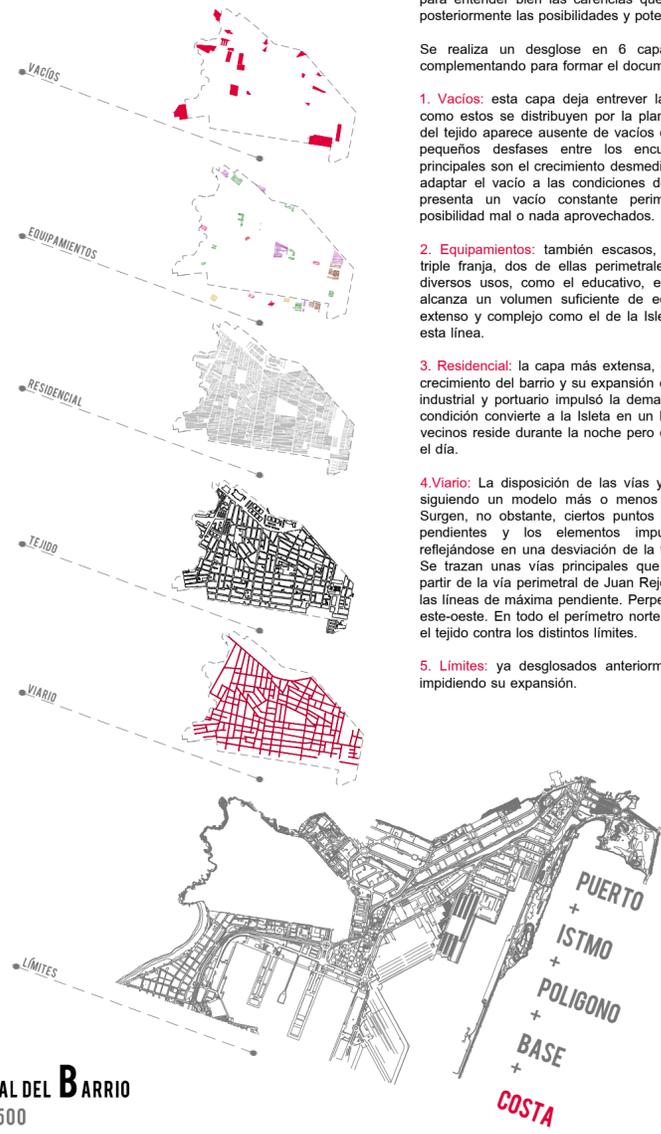
Se realiza un desglose en 6 capas diferentes, que se van sumando y complementando para formar el documento de la planta general del barrio:

**1. Vacíos:** esta capa deja entrever la poca densidad del vacío en la isleta y como estos se distribuyen por la planta, de manera periférica. La zona central del tejido aparece ausente de vacíos de envergadura suficiente, reduciéndose a pequeños desfases entre los encuentros de algunas vías. Las razones principales son el crecimiento desmedido de la capa residencial y la dificultad de adaptar el vacío a las condiciones de pendiente del terreno. La zona costera presenta un vacío constante perimetral, así como diversos espacios de posibilidad mal o nada aprovechados.

**2. Equipamientos:** también escasos, pero esta vez densificados en una triple franja, dos de ellas perimetrales (norte y sur) y una central. Aparecen diversos usos, como el educativo, el deportivo o el de culto, aunque no se alcanza un volumen suficiente de equipamientos para suplir a un tejido tan extenso y complejo como el de la Isleta, que precisaría de una intervención en esta línea.

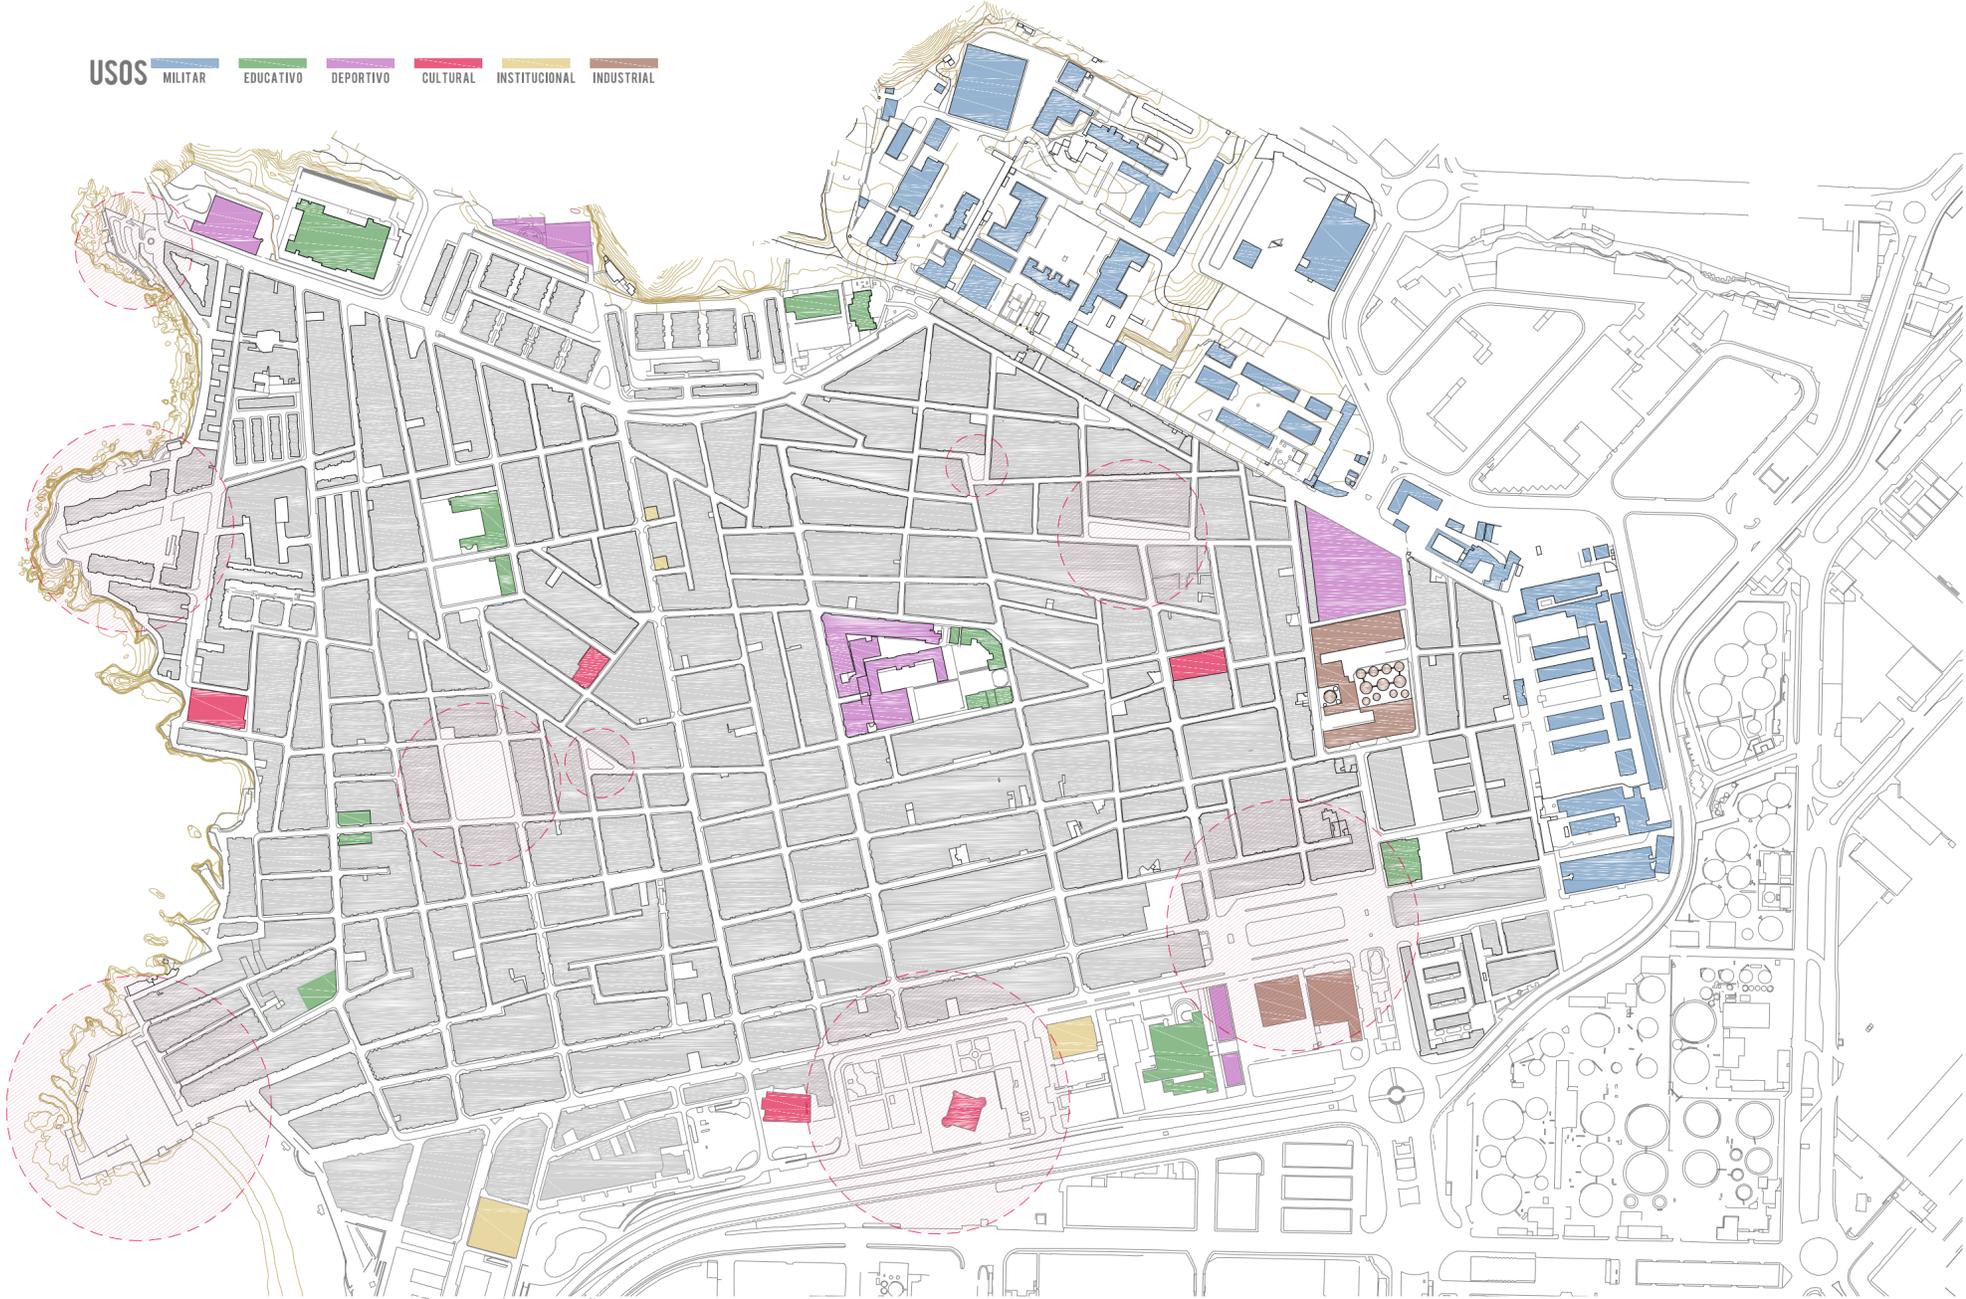
PLANTA GENERAL DEL BARRIO  
E 1:4500

USOS MILITAR EDUCATIVO DEPORTIVO CULTURAL INSTITUCIONAL INDUSTRIAL

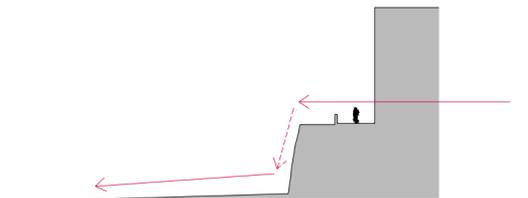
En sección también se interrumpe la progresión que aparecía en el tramo de playa. Aparece un desnivel de altura variable entre el límite peatonal y el límite natural que en algunos tramos llega hasta los veinte metros, haciéndolo impracticable en la mayoría de su trazado.

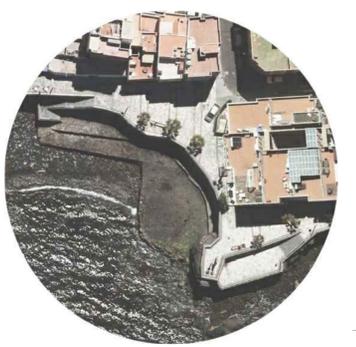
#### LA PISCINA CEGADA

Aprovechando el desnivel ofrecido entre el mar y la cota del paseo, salvada con un gran muro de contención, se proyectó en su día una piscina natural contigua al desarrollo de una pequeña cala de callados.

El acceso se realizaba mediante una escalera contigua al muro que discurría en dos tramos hasta una plataforma elevada un metro sobre el nivel de la piscina.

Hoy en día, la piscina está sellada con hormigón a causa del mal uso que se le daba, propiciado por un diseño deficiente.

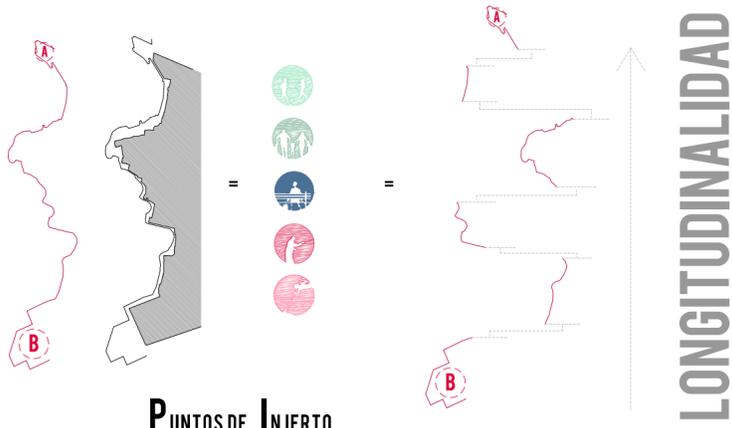
La estrategia parte del estado actual de la frontera costera del barrio. Como ya se ha desentramado, esta frontera se reduce a una línea que une los puntos A (La Puntilla) y B (El Limpiabotas) de manera absolutamente longitudinal, debido al estrangulamiento del tejido urbano en este límite. Los usos a los que queda relegada esta línea son escasos e insuficientes, reducidos a cuestiones de tránsito, pesca y estancia pasajera (bancos).

Esa línea de frontera no reacciona con los elementos que bordea porque estos últimos se encuentran desconectados del tejido urbano, incapaces de establecer vínculos transversales entre la frontera y el interior del barrio.

La estrategia busca, entonces, una actitud injertiva en estos elementos que, mediante unas pocas modificaciones, los reinserte en la trama.

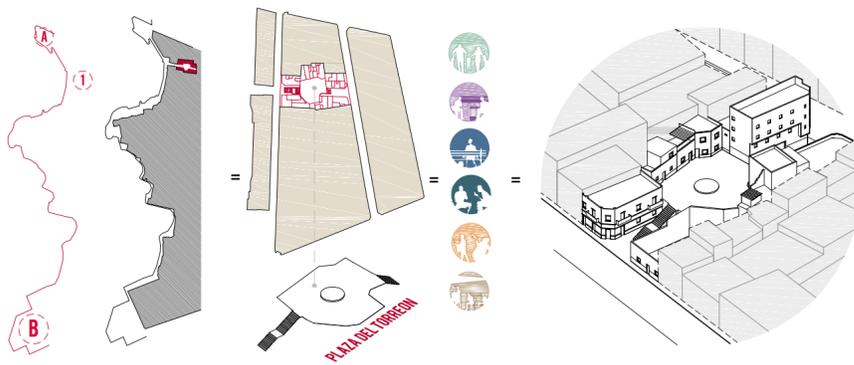
La plaza del torreón, el punto de injerto situado más al norte, supone una operación de intervención en un espacio libre y público encorsetado. Esta condición reduce considerablemente su escala potencial, siendo acualmente un espacio de orden vecinal, incapaz de llegar si quiera a una escala de barrio.

Las razones principales en torno a este hecho son la de la falta de buenos accesos, la ausencia de unos usos atractores de cierta relevancia y la mala condición de conservación de parte del emplazamiento.

Se detecta además una casa en ruinas, susceptible de ser intervenida junto al espacio libre.

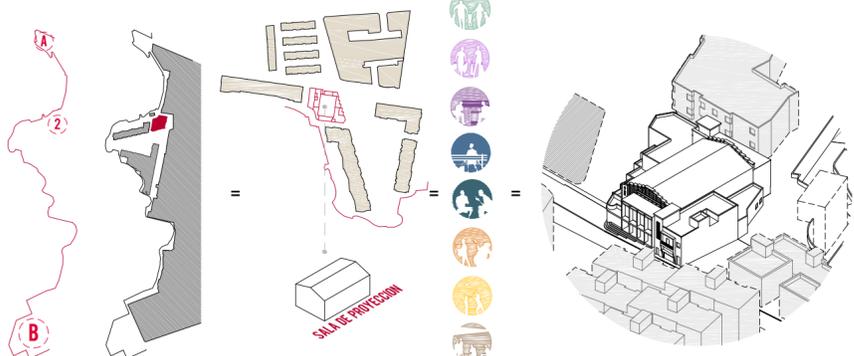
El antiguo cine Litoral es el punto de injerto intermedio en la línea, así como el de mayor envergadura. Aquí la operación principal de injerto se realiza a escala relacional dentro del propio edificio, actuando en sus tensiones propias y su volumetría.

El edificio tiene potencialidad para poner en relación el paseo que lo bordea, la plaza contigua, la vía trasera y las bolsas de VPO del interior del barrio.

Se propondrá un uso de escala barrio-ciudad: las nuevas dependencias de la sede de la Isleta de la Escuela Municipal de Educación Musical.

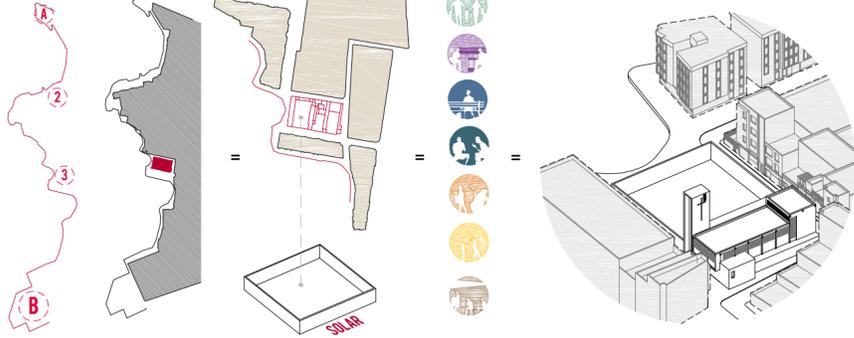
La iglesia de San Pedro se alza también como uno de los puntos de injerto de mayor envergadura. La situación de este edificio respecto a su espacio vacío adyacente, y la nula relación entre ambos, requiere un reajuste para que la transición entre el paseo, el espacio libre, el edificio y el interior del barrio se haga presente y mucho más efectiva.

El uso actual del solar sobre el que se injerta es de aparcamientos, aún sin estar acondicionado para ello. El resultado es un estado actual en el que la franja de paseo relativa a este emplazamiento se remata con un muro ciego que estrecha la franja de borde, tal y como ocurre en general por toda la línea A-B.

Se propone aquí una reconfiguración del uso hacia un centro de barrio.

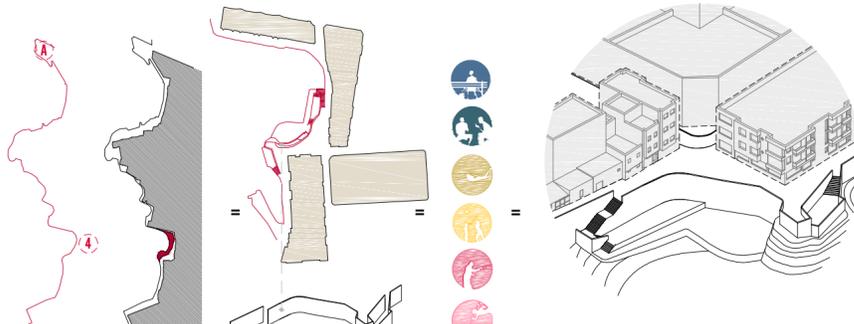
Entre la Iglesia de San Pedro y la plaza de la Puntilla existe, bajo la cota del paseo, una piscina natural abandonada. A pesar de ser el injerto de menor envergadura dentro de la estrategia general, la recuperación del antiguo uso de piscina supone un atractivo potentísimo.

Actualmente es un espacio inutilizable debido a las malas condiciones de conservación y los estragos que las condiciones naturales han supuesto para un espacio sin ningún tipo de mantenimiento.

El muro de contención con el que se salva el desnivel entre el paseo y la piscina es el punto de actuación del injerto. Sobre él se realizarán pequeñas modificaciones para acondicionar los dos niveles que conecta y que aparezcan nuevos usos, reinsertando el punto en el tejido.

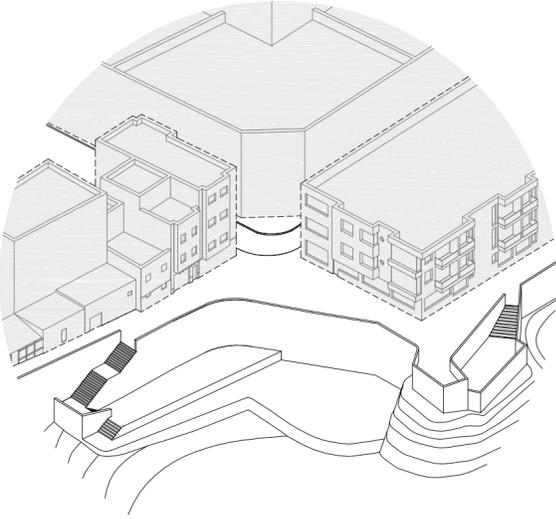
Esta piscina natural se construyó en su día aprovechando una de las calas que aparecen contra el muro que salva la diferencia de cota entre el paseo y la línea del mar. Para el acceso se acopló al muro una gran escalera que llegaba a una plataforma que derivaba en otro acceso más pequeño hacia la playa de callados y hacia la plataforma de la piscina.

El trazado que sigue la plataforma se adapta a las líneas de cota preexistentes, intentando aprovechar el máximo desfase entre las mismas para ofrecer una plataforma de dimensiones suficientes.

El muro se remata en un pequeño mirador a nivel del paseo, sobre una formación de roca natural, la cual delimita, además, otro mirador a cota intermedia entre la piscina y el paseo, formado por una derivación el mencionado muro de contención.

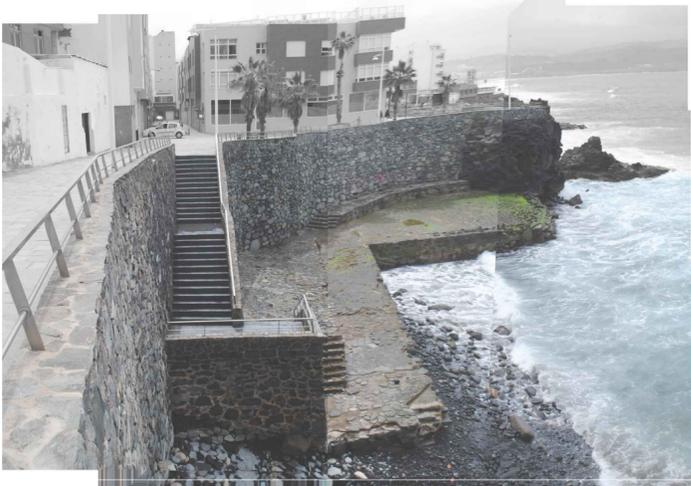
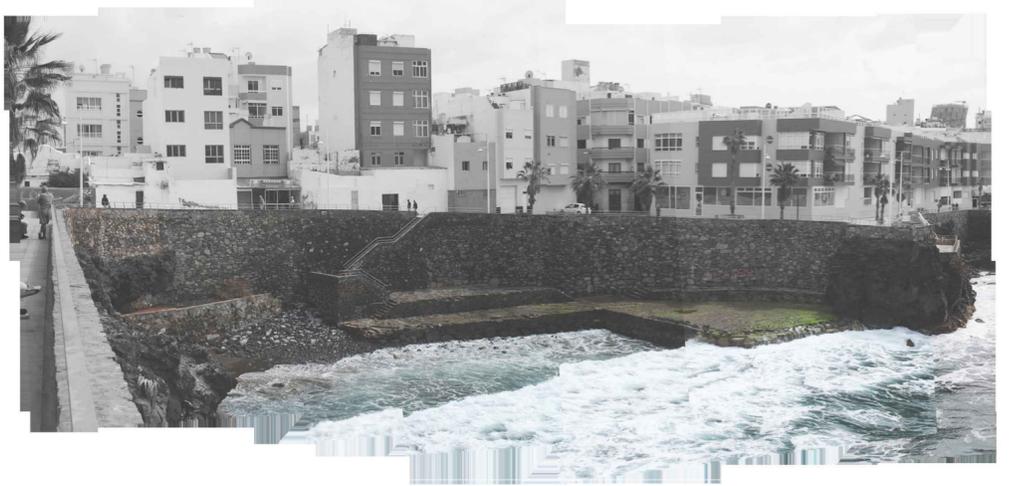
**ESTADO ACTUAL**

La piscina fue cegada con hormigón en su día a causa de los habituales accidentes que en ella se producían cuando los usuarios se tiraban desde el paseo, al no existir elementos de protección que lo impidiese. Fue condenada al desuso. Desde entonces, la plataforma ha sido expuesta a las inclemencias del tiempo y del mar, desgastándose con el tiempo, cubriéndose de algas y otros sustratos que la hacen prácticamente intransitable por peligro de deslizamientos. La playa de callados también se encuentra descuidada y no es apta para el baño. La escalera también precisa de una intervención de rehabilitación para recuperar su utilidad, así como para prevenir las épocas en las que el mar rompe contra la plataforma y anega el acceso, haciendo peligroso su tránsito.

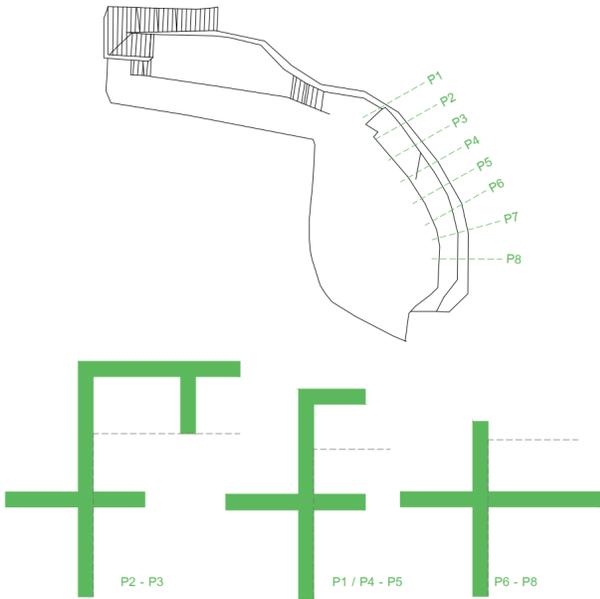
#### I. RE-ESTRUCTURACIÓN DE LA IDENTIDAD

Para que la intervención sea mínima, se utilizarán los elementos existentes aprovechables, tales como las plataformas cegadas y el muro de contención, a los cuales se les acoplará una estructura de pórticos metálicos sencillos y ligeros que permitan la aparición de nuevos usos, la recuperación de ciertas dinámicas (mejorándolas) y conecten los niveles existentes a cada lado del muro de contención.

Estos pórticos se adosarán al muro y se introducirán en él en algunos puntos para crear aseos y vestuarios, así como pérgolas de protección tanto en la plataforma de tránsito de la piscina como en un área de estancia y descanso proyectada a nivel de paseo.

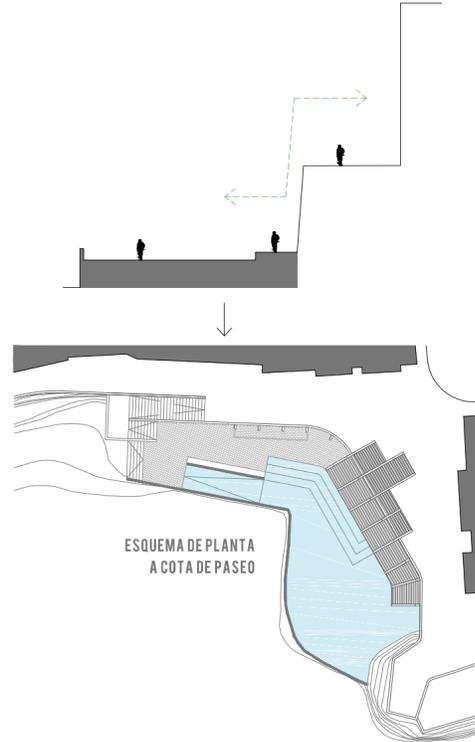
#### II. RE-UTILIZACIÓN DE LA SECCIÓN

Al trazar la directriz de la estructura como un desfase de la línea de sección del desnivel entre el paseo y la piscina, aparecen nuevos espacios donde antes no existían. Estos pueden servir como lugares de encuentro y estancia, equipados con mobiliario urbano (cota de paseo) o como plataforma semiprotégida para el tránsito perimetral a la piscina y para el acceso a las instalaciones ligeras proyectadas en planta baja.

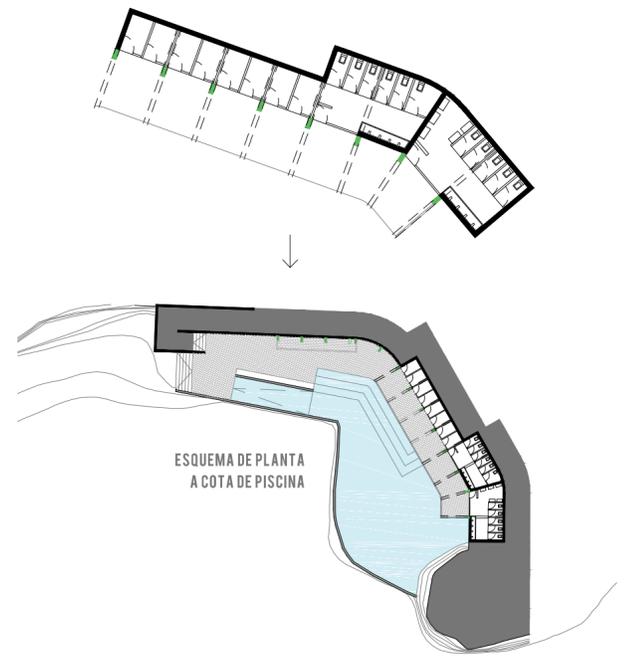
#### III. RE-CONFIGURACIÓN DE LA PLANTA

La nueva estructura posibilita la creación de unos equipamientos ligeros que sirvan a la reactivación y recuperación del uso en la piscina, al meterse dentro del muro de contención y permitir vaciarlo ligeramente. Estos espacios se aprovechan para diseñar una hilera de vestuarios mixtos contiguos a dos baños, de cruja más ancha, para suplir las necesidades de los asistentes.

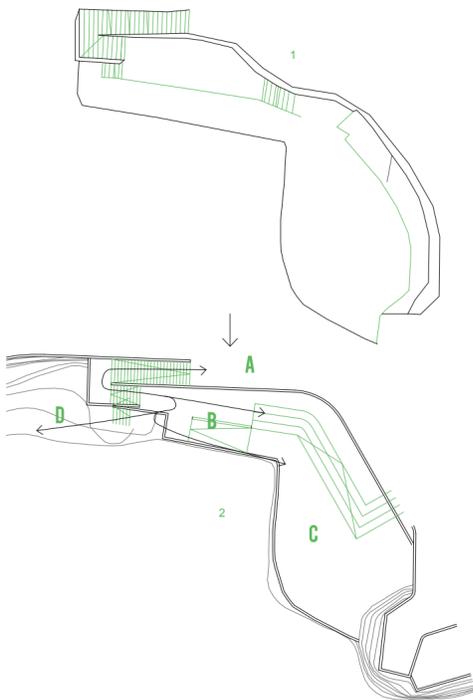
#### IV. RE-ADAPTACIÓN DEL PLANO DEL SUELO

Aprovechando las bases ya construidas en el proyecto original, el plano del suelo se rehace para adaptarlo a la reinsertación de la piscina en el tejido urbano. A partir de la plataforma existente (1) se plantea una nueva extensión del nivel previo al de la piscina, proyectando usos a diferentes cotas. De esta forma, el resultado son dos plataformas contiguas, una de tránsito y usos adosados y otra la de la piscina en sí misma.

Se regeneran también los elementos de comunicación vertical para adecuarlos a una afluencia mayor de usuarios, así como la sustitución del tramo que conecta la plataforma de la piscina con el nivel más bajo, el de la playa de piedra contigua. Con esta operación, complementada con el proyecto de una rampa entre la plataforma de tránsito y la de piscina, se crea una mejor conexión entre las cuatro alturas (ABCD) entre las que se mueve este punto del tejido (2).

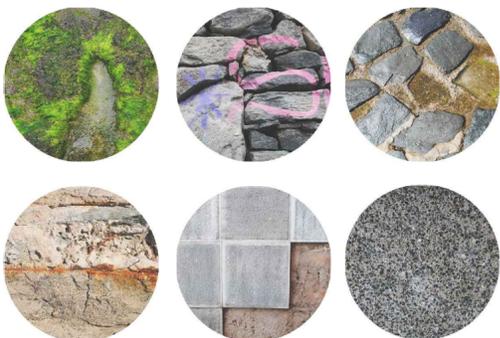
#### V. RE-GENERACIÓN DE LA ENVOLVENTE

Para poder reutilizar la infraestructura pasada existente, se deben realizar operaciones de recuperación y rehabilitación tanto del muro de contención como de las superficies transitables. La exposición constante a los elementos naturales han provocado un deterioro importante, que la operación de injerto tendrá en cuenta como complemento a las modificaciones listadas.

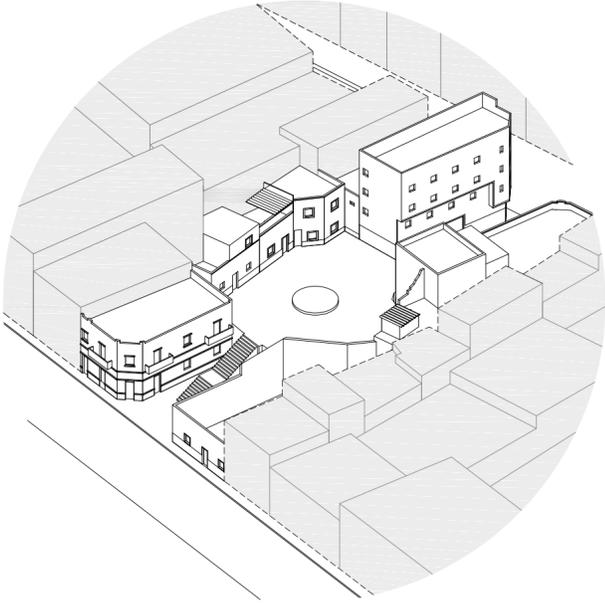
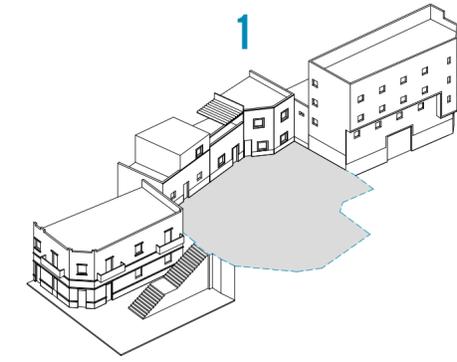
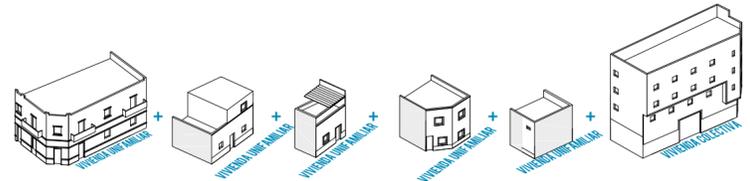
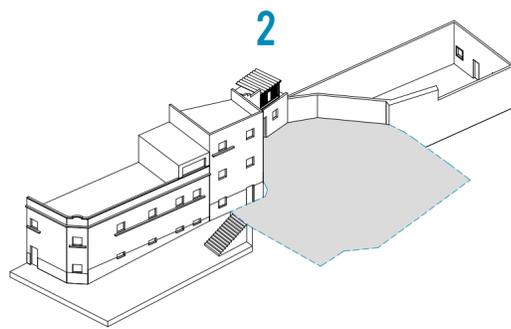
## MORFOLOGÍA

La Plaza del Torreón, como se la conoce popularmente, denominada hoy como Agustín Ramos, surge en su día en torno a la colocación de un gran depósito de agua que abastecía a esta zona del barrio de la Isleta. En torno a este, se formó un anillo de edificación que lo rodea y se abre a las calles transversales, paralelas al mar.

La desaparición del torreón de agua dejó tras de sí un vacío de pequeña dimensión que resulta atípico y singular en el conjunto global del tejido urbano de la Isleta, al encontrarse en el seno de una manzana, dividiéndola en dos.

La huella del torreón se conserva en forma de pequeña plataforma central a modo de banco rematado con una luminaria, poco aprovechable. En torno a esta plataforma, las casas exhiben un gran abanico de colores.

La mayoría de las viviendas que dan a la plaza son unifamiliares de dos plantas, aunque existe un edificio colectivo de varias plantas que da a la calle trasera de la plaza.

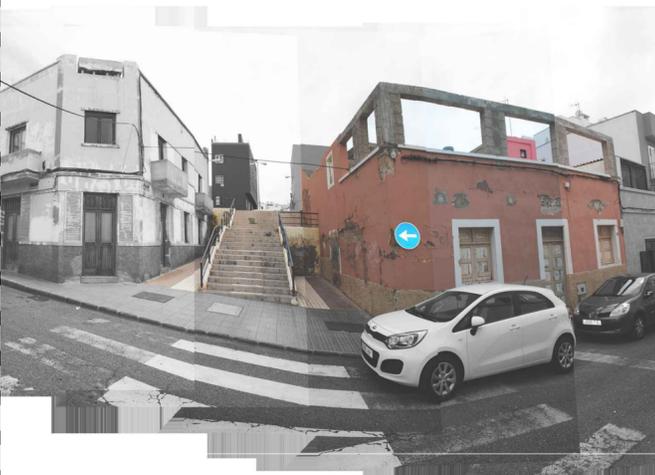
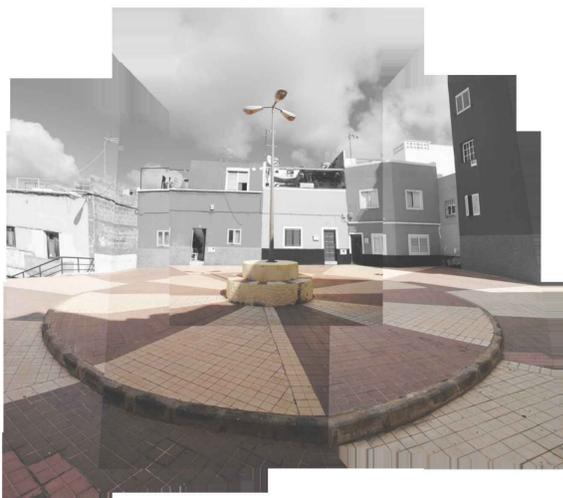
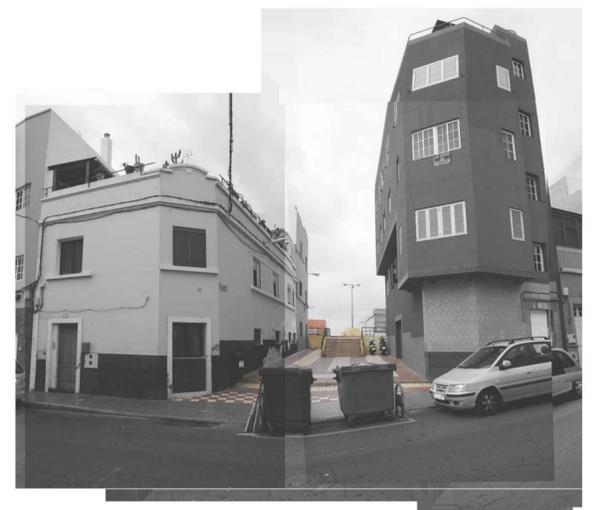
## ESTADO ACTUAL

El estado de la plaza varía a lo largo de su trazado. El estado de conservación de las viviendas es, en general, bastante bueno, pues son los propios vecinos quienes las mantienen, cada uno la suya. Alguna vivienda, no obstante presenta condiciones de desgaste considerables. Una de las casas se encuentra, de hecho, en ruinas, conservando solo el trazado de su envolvente y huecos. El pavimento de la plaza describe un dibujo centrífugo en torno al punto central del torreón desaparecido que ha adquirido cierta identidad potente dentro del espacio, por lo que es un elemento a tener en cuenta a la hora de conservar. El mayor problema que presenta la plaza es, no obstante, el de la accesibilidad. Las dos escaleras que conectan el espacio con las calles limítrofes se encuentran en mal estado, con pavimentos y remates ruinosos y barandillas oxidadas, además de no cumplir con la normativa relativa a estos elementos. El acceso a personas con movilidad reducida es, hoy, imposible, haciendo que la escala potencial de este hueco urbano se reduzca.

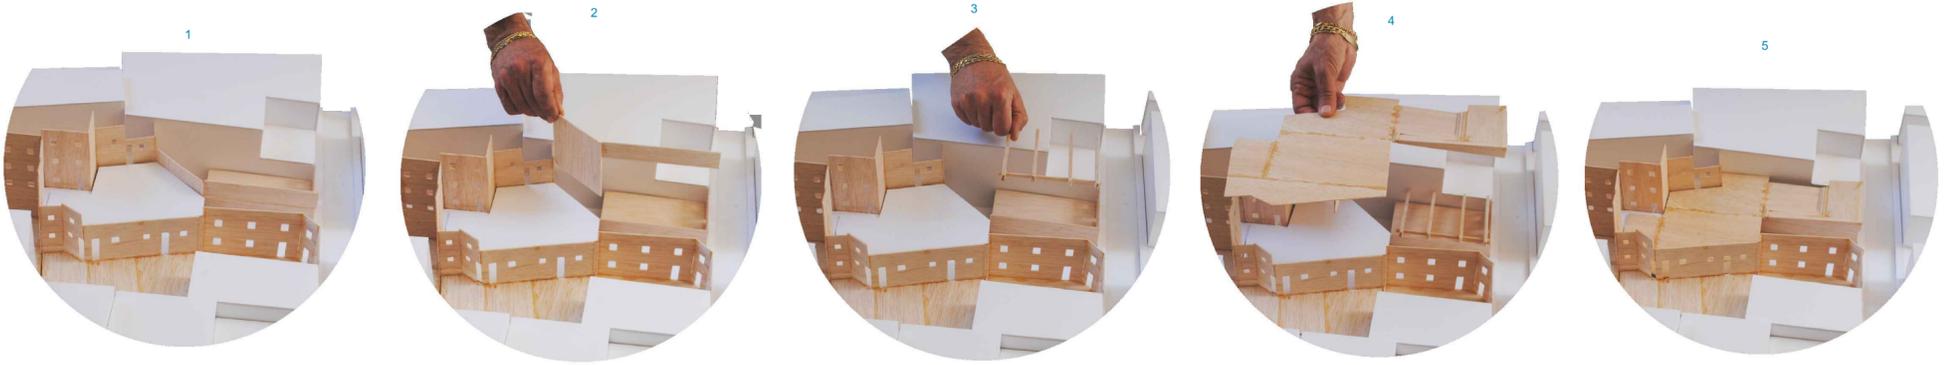
### PLANTEAMIENTO BÁSICO

Tomando la identidad como punto de partida, el injerto se propone como medio para aumentar las capacidades y las dimensiones de la plaza del Torreón, actualmente encorsetada por la envolvente de viviendas. También se busca introducir nuevos usos y elementos atractores para reinsertar la plaza en las escalas del tejido urbano con las que hoy día no conecta. Se decide tomar como pie para el injerto la casa abandonada que se encuentra en la esquina suroeste del conjunto envolvente de la plaza. Dicha vivienda se desarrolla a nivel de la calle circundante más baja, pero cierra con un muro perimetral un fragmento de la plaza en la cota de la misma (1). Este muro se elimina, abriendo el perímetro de la vivienda abandonada y liberando el nivel virtual de su desaparecida cubierta (2). Se injerta posteriormente una estructura de pequeña dimensión que permita recuperar la vivienda para usos vecinales compartidos y proyectar una cubierta nueva que sirva de prolongación a la plaza (3). Posteriormente se reformula la forma y extensión del trazado de la plaza por encima de la estructura injertada, ofreciendo un espacio amplio donde realizar diversas actividades y proyectar mobiliario urbano útil, inexistente en la actualidad (4).

El resultado es una plaza de dimensiones mayores con un equipamiento adosado multiuso para usos compartidos para los vecinos de la zona, con un radio de atracción de escala intermedia que afecta a un área del barrio mayor (5).

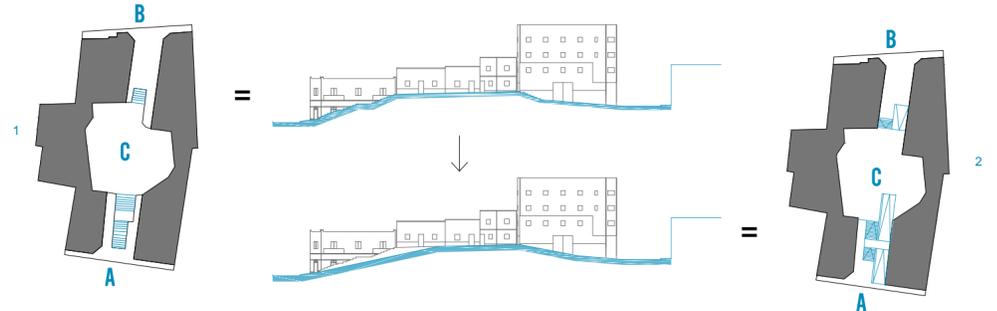
#### I. RE-ADAPTACIÓN DEL PLANO DEL SUELO

La plaza, en su estado actual, no cuenta con unas conexiones eficientes entre los distintos niveles que conecta (1). Esta ausencia se traduce en una accesibilidad nula para personas con movilidad reducida. Los elementos existentes se encuentran, además, en mal estado. Para remediar este problema, se proyectan nuevos conectores verticales: rampas que unan las calles colindantes con la cota de plaza y nuevas escaleras que sean capaces de asumir un mayor tránsito de manera más segura (2). El plano del suelo se sigue moviendo en los mismos tres niveles, pero de manera más eficiente.

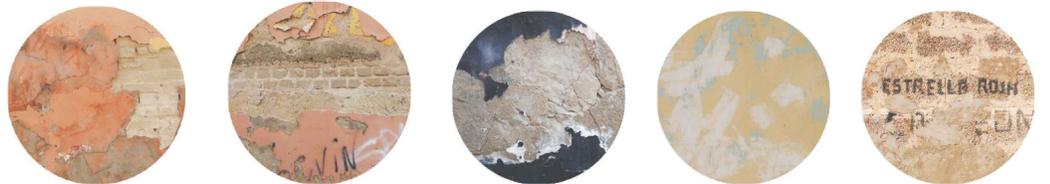
#### II. RE-GENERACIÓN DE LA ENVOLVENTE

La reinsertión del espacio público también supondrá la recuperación de las partes más castigadas del perímetro de la plaza. Algunos de los paños están desprovistos de revestimientos, mientras que otros los poseen en condiciones de desgaste acusado. El proceso de injerto trae consigo una búsqueda de unificación de la envolvente mediante el reacondicionamiento de la misma, manteniendo siempre sus señas de identidad (desarrollo, colores, etc). El pavimento característico de la plaza, de trazado radial, se conservará por considerarlo un elemento identificativo del emplazamiento.

Se presta una especial atención a las condiciones de la envolvente de la vivienda en ruinas.

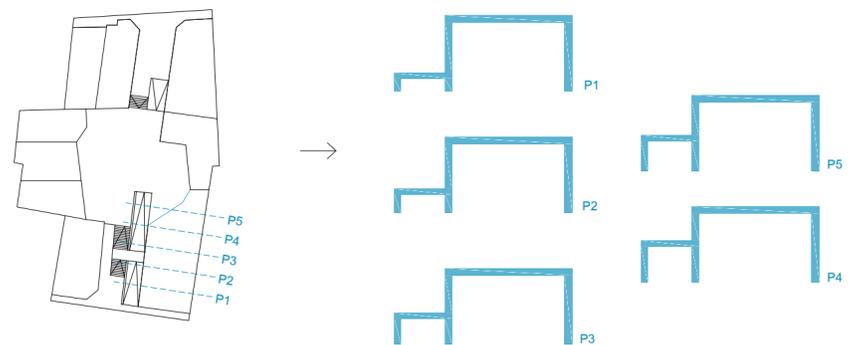
#### III. RE-ESTRUCTURACIÓN DE LA IDENTIDAD

Las operaciones de reinsertión de la plaza del Torreón son posibles gracias al proyecto de una pequeña estructura que recupere la piel de la casa abandonada, hueca en la actualidad. La estructura, de pequeña dimensión, se aporta mediante el uso de unos pórticos metálicos paralelos a la fachada principal de la vivienda. Estos pórticos soportarán la nueva cubierta pública, reorganizarán el interior del volumen y recogerán la nueva rampa de acceso.

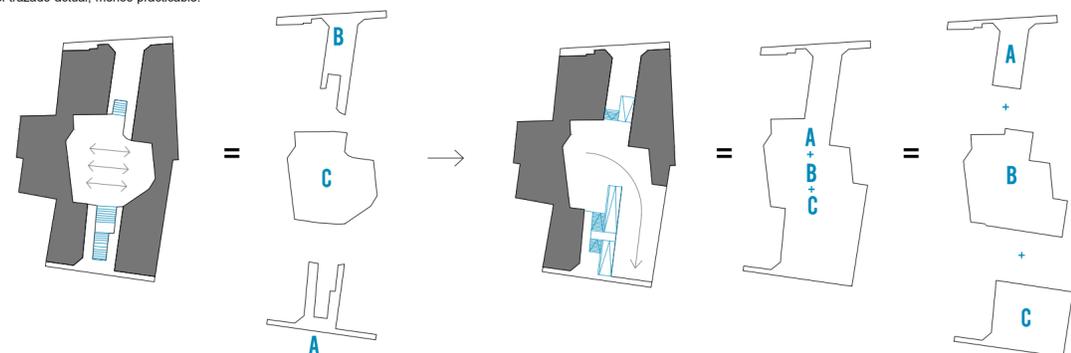
#### IV. RE-CONFIGURACIÓN DE LA PLANTA BAJA

El objetivo final en este punto de injerto es la modificación de la planta baja, su ampliación, reutilización y reajuste para alcanzar las potencialidades existentes y crear otras nuevas, sumadas. Gracias a las operaciones previas, la planta fragmentada preexistente se unifica y se crea, a partir de las nuevas posibilidades de tránsito, una planta baja más fluida, dinámica, útil y consolidada. Además, se elimina el encorsetamiento del espacio al abrirlo hacia parte de la que antes era su envolvente, ofreciéndole un punto de fuga perimetral que descentralice el trazado actual, menos practicable.

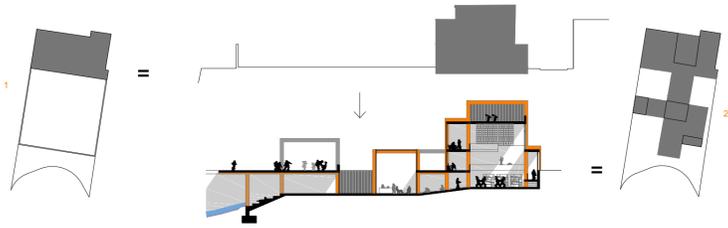
I. RE-ADAPTACIÓN DEL PLANO DEL SUELO

En búsqueda de favorecer una conexión entre esos elementos encadenados en este punto (barrio - edificio - espacio libre - paseo - mar), nula en la actualidad (1), se pone de manifiesto que esta relación debe realizarse desde la sección, puesto que el desnivel entre los elementos es demasiado pronunciado. Esta diferencia de cota hace posible que bajo la que actualmente es la cota 0,00, la del paseo, aparezca una nueva planta (2), con nuevos usos. Esta planta será la que conecte los elementos finales de esa cadena (edificio - espacio libre - paseo - mar), mientras que las modificaciones en el propio edificio servirán para vincular todo con el barrio, en esa reinsertión propuesta mediante el injerto.

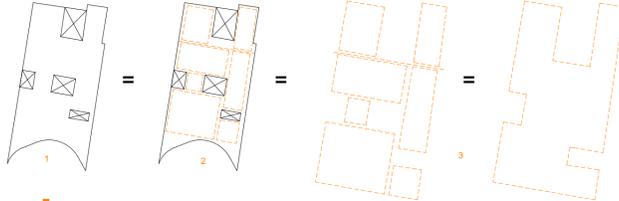
II. RE-CONFIGURACIÓN DE LA PLANTA BAJA

La modificación del suelo y de la sección traen consigo cambios consistentes en la planta baja del emplazamiento, a cota del paseo. La nueva estructura que materializa el subsuelo reformula la distribución del espacio libre, así como la distribución interior del edificio. Además, las dependencias enterradas precisan la apertura de patios por motivos de acondicionamiento (1), los cuales tienen una gran repercusión en la nueva configuración del espacio abierto superior. El resultado es un ámbito público fragmentado en espacios de diferente envergadura (2) que forman una única nueva plaza (3) adosada por un lado al edificio reinsertado y por otro al paseo.

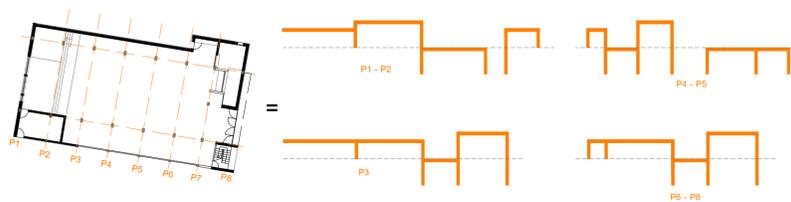
IV. RE-ESTRUCTURACIÓN DE LA IDENTIDAD

Para conseguir los objetivos del injerto, de nuevo, se proyecta una estructura que modifique las características del emplazamiento, apoyándose en algún elemento propio del edificio a injertar para modularse y distribuirse. En este caso, el elemento de apoyo es la estructura existente de la iglesia, con sus pórticos de hormigón armado modulados a cuatro metros. Siguiendo este ritmo, unos nuevos pórticos metálicos se encargarán de redistribuir el espacio interior de la iglesia y de prolongarla en el subsuelo, así como de proporcionar cobertura al espacio libre.

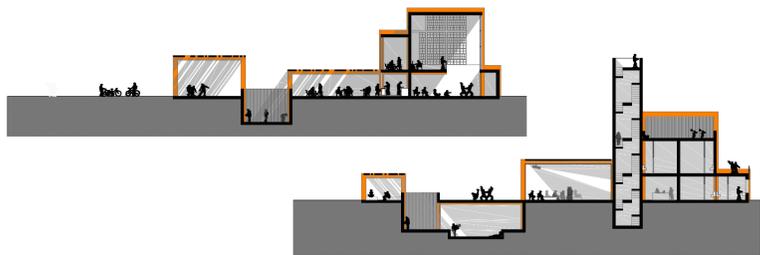
V. RE-UTILIZACIÓN DE LA SECCIÓN

La nueva distribución de alturas a lo largo del espacio disponible se reutiliza aprovechando las diferencias de cota al máximo posible. Como se ve, el injerto supone una reinterpretación del espacio vacío de la iglesia en el interior del edificio, el aprovechamiento del desnivel del solar respecto al mar y la utilización del espacio libre sobre cota 0, quedando así reinsertado el punto y reconectada la cadena barrio - edificio - espacio libre - paseo - mar.

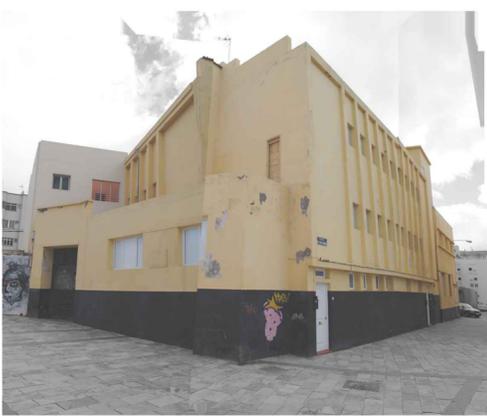
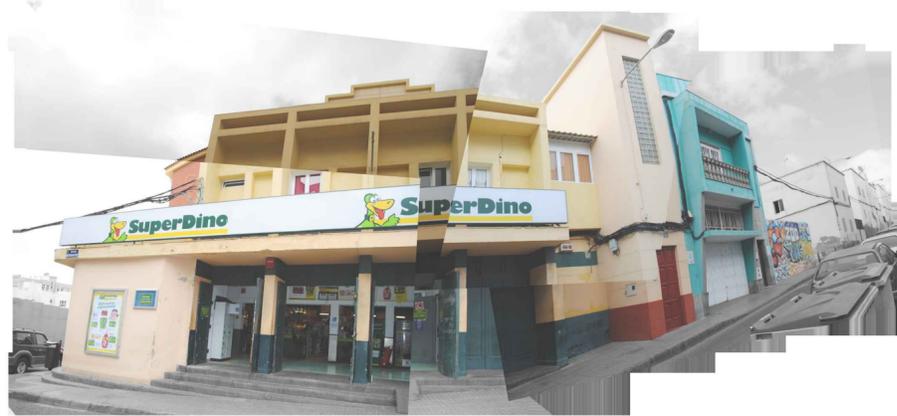
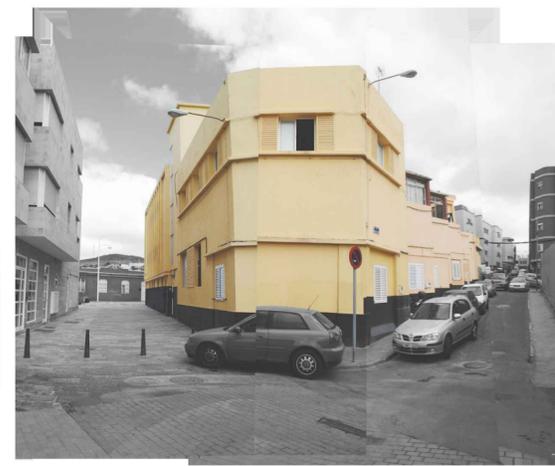
## ESTADO ACTUAL

Las condiciones en las que se encuentra el edificio varían a lo largo de todo su perímetro. Algunas zonas se mantienen en cierto buen estado, como es el caso de la vivienda adyacente, aunque no por ello en condiciones óptimas. Otras están más deterioradas, pinturas y acabados afectados por el ambiente, pintadas, etc. Destaca, por encima de todo, el estado de las carpinterías de la mayoría de los huecos del volumen. Algunos de estos huecos han sido tapados o reducidos de tamaño, pero otros se conservan en pésimas condiciones, ya sea en estado de ruina (impracticables) o directamente sin carpintería, dejando huecos abiertos directamente al interior o cubiertos con planchas de plástico.

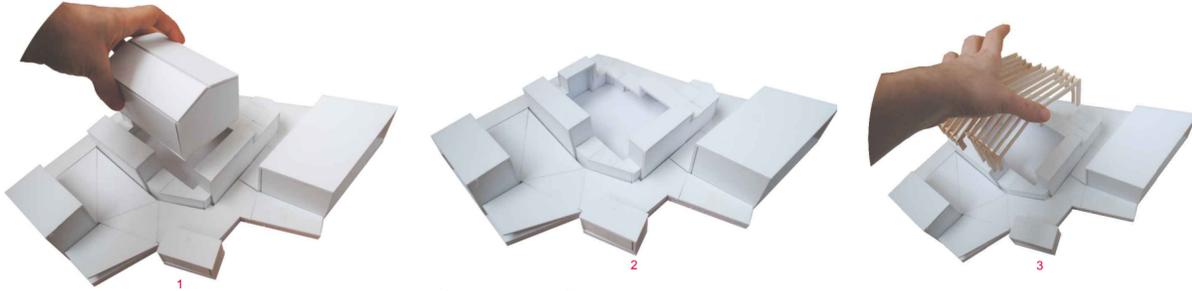
## PLANTEAMIENTO BÁSICO

El proceso de injerto parte de la preexistencia para transformarla y reinsertarla en el tejido urbano. En el caso del edificio del Cine Litoral, una vez desglosada su identidad, se procede desde el esquema básico de su volumetría: Volumen central + anillo perimetral. El primero se elimina en una primera fase (1), liberando al segundo, que puede entonces moverse con libertad hacia el vacío volumétrico del sustituto (2). Este movimiento, así como las nuevas dinámicas que protagoniza, viene controlado por la aportación de una nueva estructura (3) que reformula a la antigua, sustituyéndola, aprovechando las posibilidades que existen en la preexistencia y aportando otras nuevas.

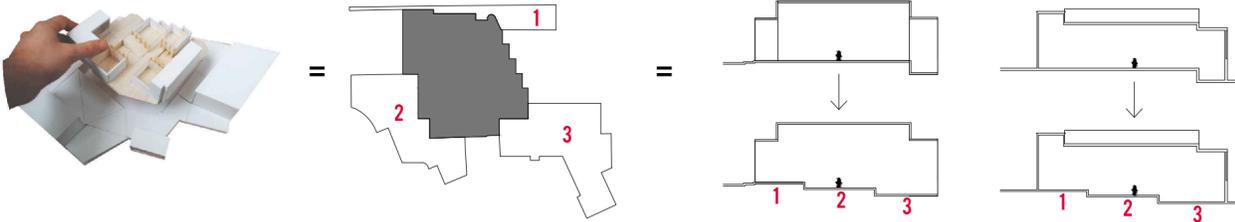
### I. RE-ADAPTACIÓN DEL PLANO DEL SUELO

El edificio actual no cuenta con una cota 0 bien adaptada a los distintos desniveles del suelo urbano que lo rodea, por lo que es necesaria una readaptación del mismo para permitir la reinsertión en la trama del tejido urbano. Una replanteamiento de este suelo permite una circulación fluida por la planta y la aparición de diferentes accesos que complementen al frontal (norte). Además, esta nueva cota 0'00 organiza de manera más eficiente el espacio interior, tanto a nivel de tránsito como a nivel de encuentros, dividiendo ese espacio en 3 niveles diferenciados. El paso entre niveles se realizará mediante una gran rampa central a la que se adosan unas escaleras que actúan como graderío y ofrecen espacios de encuentro y diversos usos.
