# INJERTIDADES

ESTRATEGIAS DE REINSERCIÓN URBANA EN EL  
TEJIDO CONSOLIDADO DEL BARRIO DE LA ISLETA

HUGO MUÑOZ GRIS

ETSA ULP GC

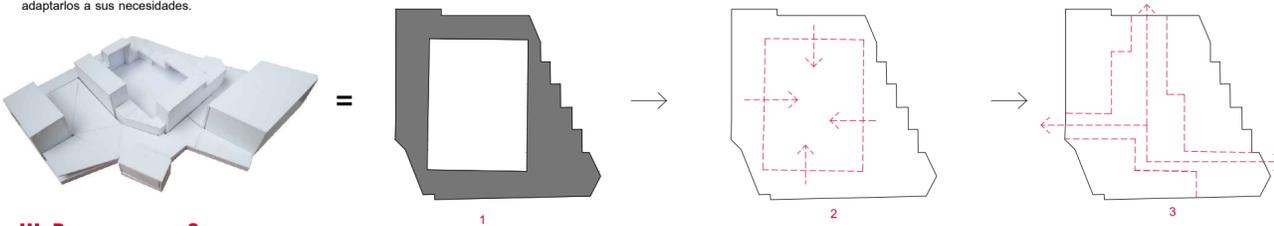
### II. RE-CONFIGURACIÓN DE LA PLANTA BAJA

La eliminación del muro perimetral (1) que compone el volumen del patio de butacas permite un reajuste en los encuentros entre las dos entidades principales del edificio preexistente (2), permitiendo que el vacío interior que encierra la sala de proyección y las dependencias del anillo se expandan el uno hacia el otro y viceversa. Esta operación, junto a la anterior, facilita el diseño de unas nuevas lógicas de tránsito insertadas telescópicamente en la trama del tejido urbano (reinsertión). Además, el movimiento entre las dos entidades hace aparecer nuevos accesos, creando un triple eje de apertura (3), así como dimensionar los espacios necesarios para el nuevo uso y adaptarlos a sus necesidades.

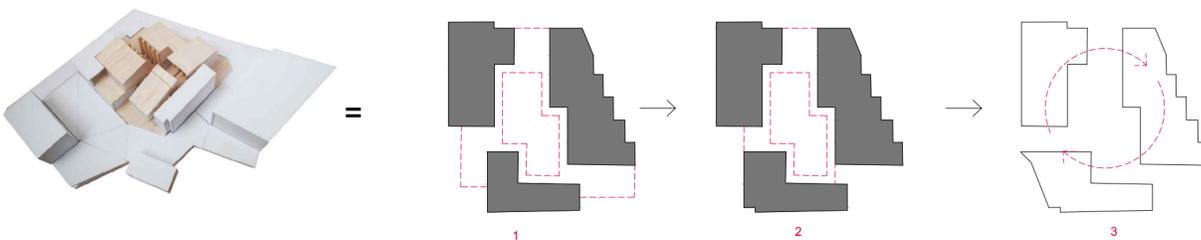
### III. RE-UTILIZACIÓN DE LA SECCIÓN

La reorganización del edificio también se produce en altura, pues el elemento sustituido es el más alto de todo el aglomerado volumétrico. El injerto permite que la línea de división entre anillo y sala de proyección que en la actualidad abarca desde el plano del suelo hasta la cubierta a dos aguas, se mueva también en planta superior. Se produce, pues, un ligero desfase entre las plantas (1) que permite la aparición de un atrio (2) que unifique los volúmenes preexistentes (3), así como espacios de protección para los accesos en planta baja.

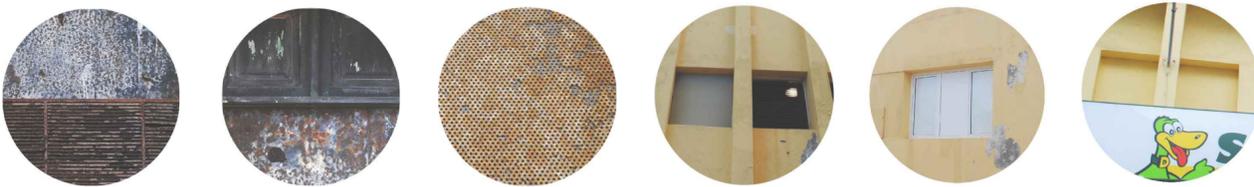
### IV. RE-GENERACIÓN DE LA ENVOLVENTE

Todos los cambios en el interior del edificio, tanto a nivel espacial como, sobretodo, de uso, precisan de una atención cuidada al estado de la envolvente. En la actualidad, dicha envolvente se encuentra en un estado muy precario (como ya se ha expuesto), por lo que el injerto también supondrá una regeneración de todo el perímetro del edificio, re proyectando carpinterías, recuperando huecos y modificando los ya existentes, adaptándolos a las condiciones necesarias para el desarrollo de las nuevas actividades.

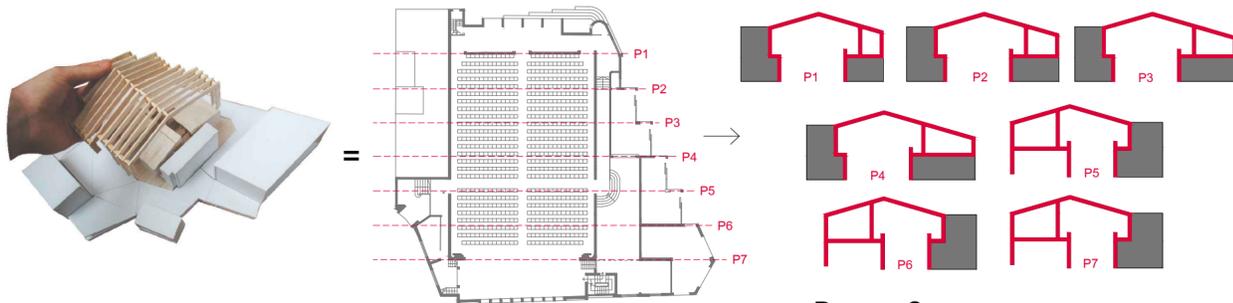
### V. RE-ESTRUCTURACIÓN DE LA IDENTIDAD

Todas estas operaciones desglosadas son posibles gracias al aporte de una nueva estructura que sustituye a la que correspondía al patio de butacas. Gran parte de la estructura preexistente del anillo se mantiene, siendo reforzada en algunos puntos y ampliada en otros (como se verá en el desarrollo técnico del edificio). Para generar la nueva estructura, se parte de la disposición y características de la preexistente (direcciones, modulaciones de luces, etc) así como del esquema básico de cubierta a dos aguas tras los remates frontal y trasero. El aporte de la nueva estructura permite que la cubierta se extienda hasta cubrir zonas del anillo perimetral que a día de hoy se desarrollan en una única planta, aumentando el espacio útil interior. Se aprovechan las interrupciones volumétricas para que la estructura desarrolle su máxima expansión y llegue a tierra.

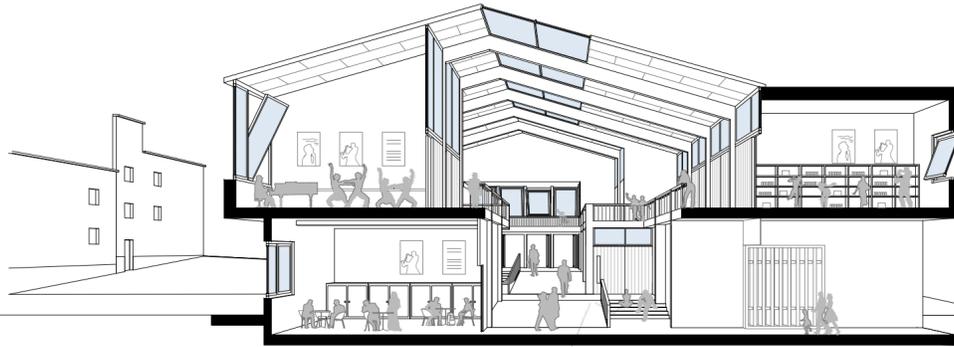
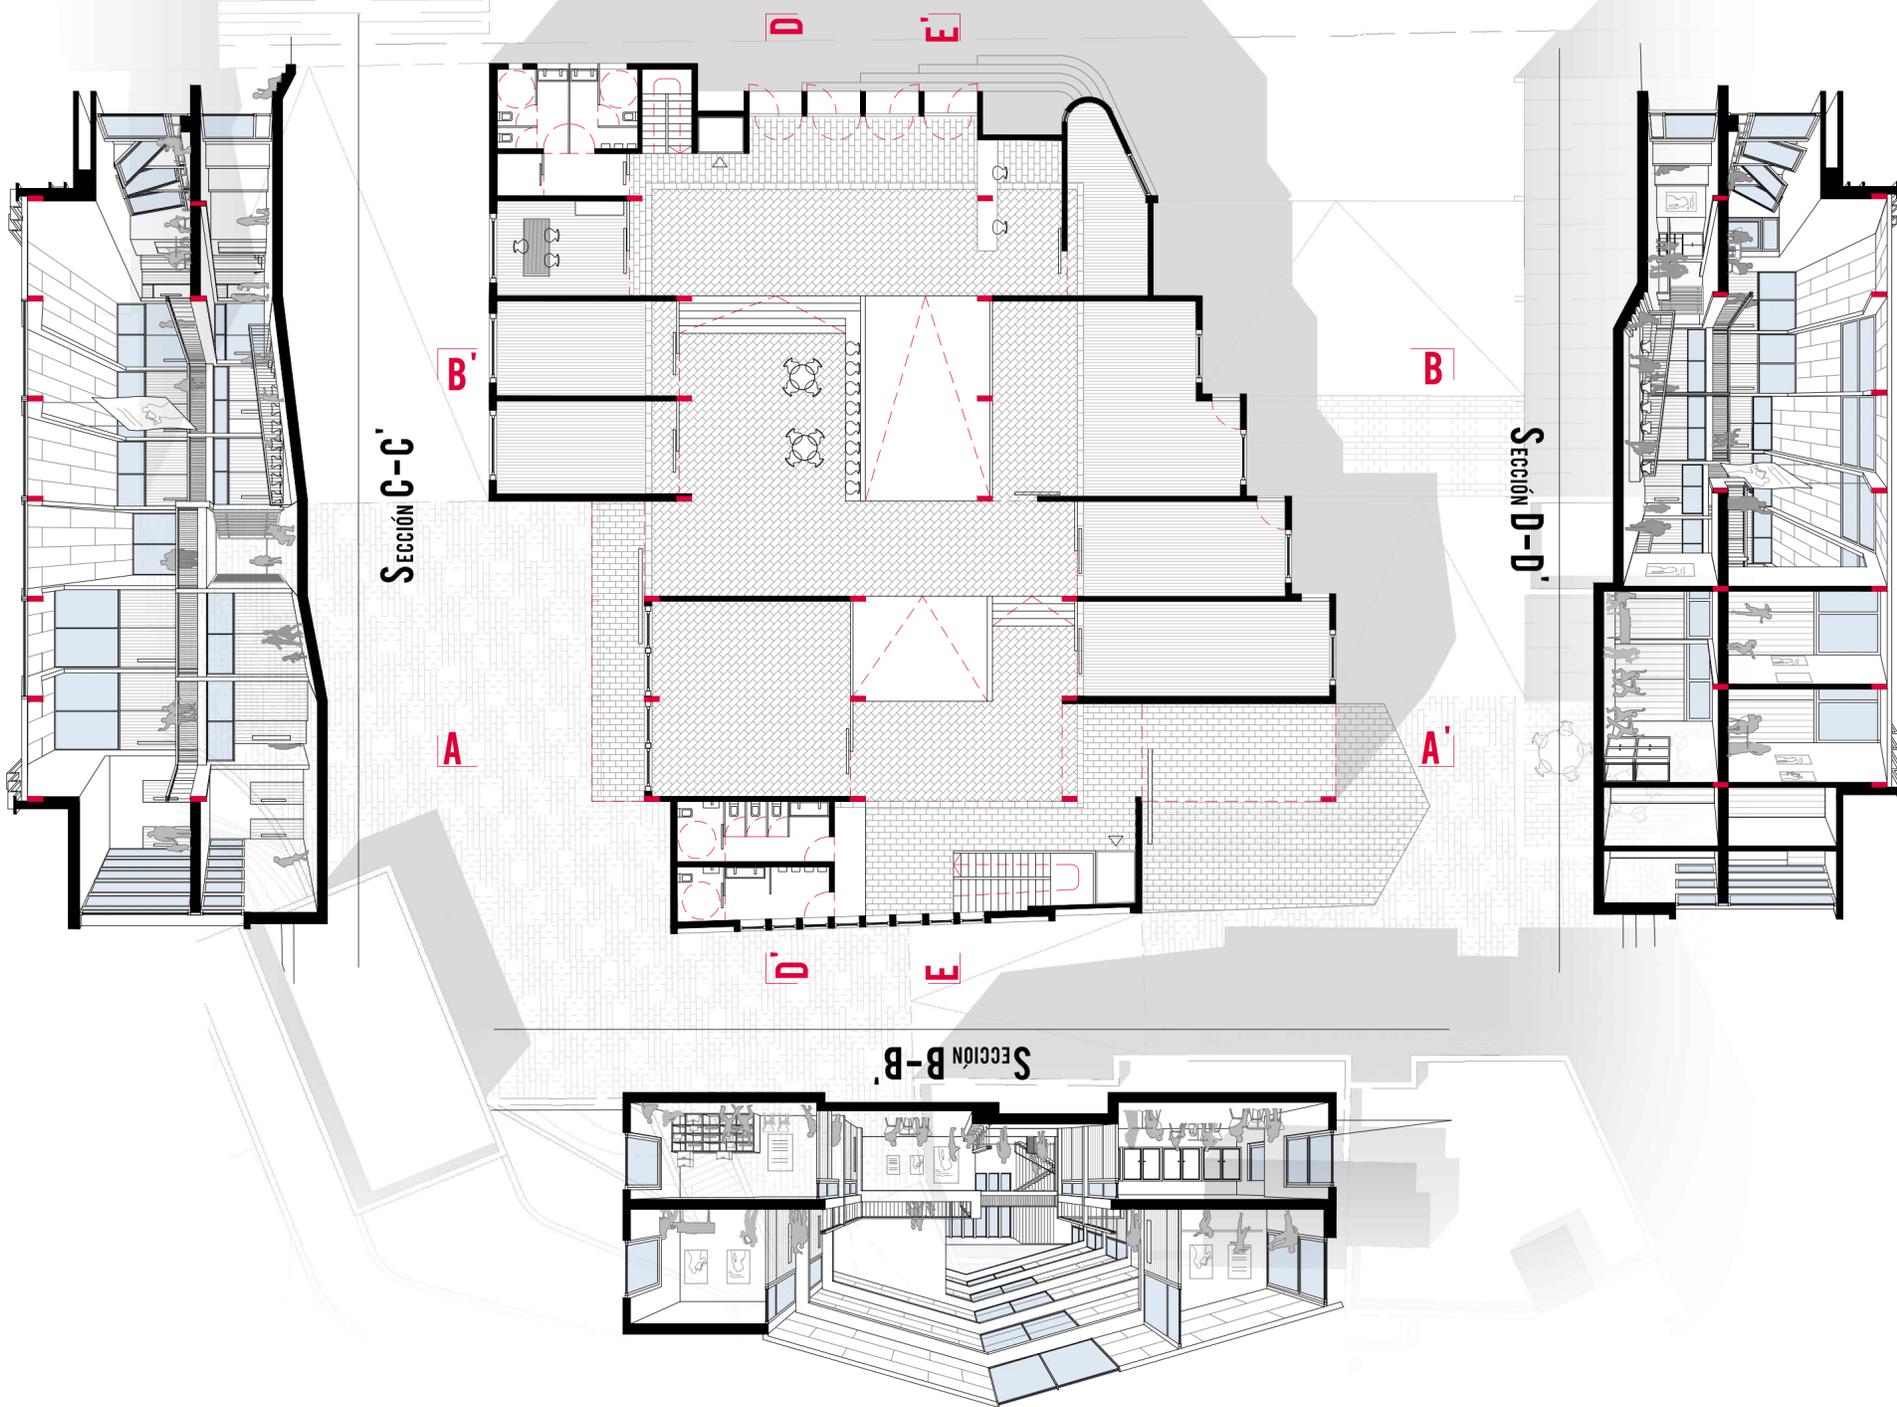
PLANTA BAJA

SECCIÓN A-A'

La nueva organización del edificio se vuelca hacia la reformulación del espacio común interior. Al eliminar el muro que separaba los dos ámbitos principales del edificio original (anillo + sala de proyección) estos pueden extenderse el uno hacia el otro y viceversa, creando un esquema de usos mucho más rico y útil. El triple acceso incorporado divide la planta baja en tres bloques que giran en torno al tránsito, todos ellos con aulas como uso principal y acompañados de usos auxiliares adheridos, como aseos, almacenes, control, núcleos de comunicación vertical, etc. Cada uno de estos bloques se corresponde con elementos concretos de la configuración de la identidad existente. La reorganización de la planta alta, como se verá después, origina espacios de porche en la planta baja.

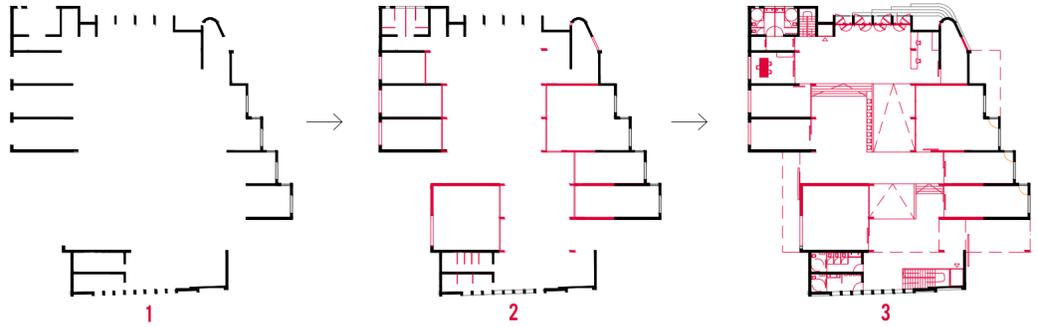
Otros componentes del anillo perimetral preexistente se refuerzan y reutilizan, ampliándolos en algunos puntos a partir del injerto para conseguir los objetivos marcados. Partiendo de un esquema de conservación (1) y de la disposición del mismo, se proyectan las modificaciones (2) que permitirán la reinserción del edificio en la trama del tejido urbano, y apoyándose en las mismas se llevarán a cabo el resto de las adaptaciones propuestas (3).

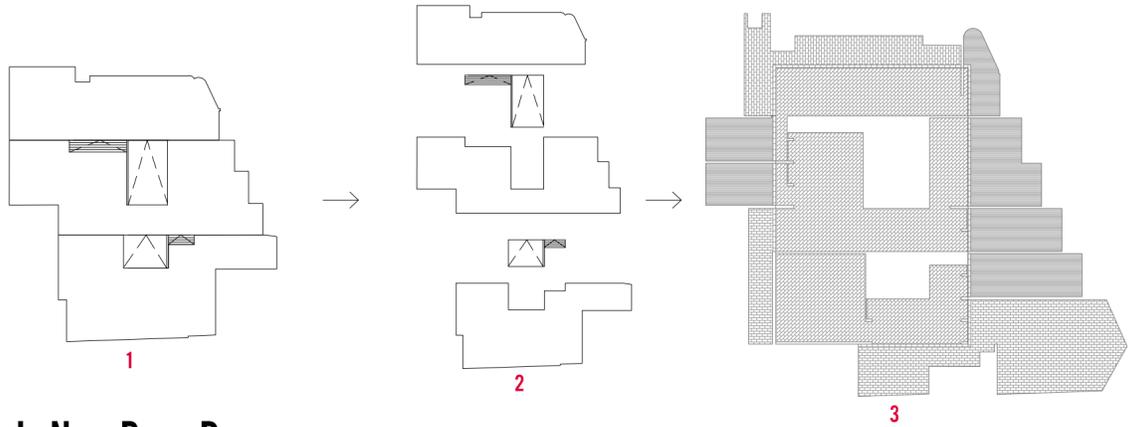
## EL NUEVO SUELO

El plano del suelo resultante (1) se adapta a la diferencia de cota que las calles desarrollan en torno al edificio del viejo cine. En total, describe un triple desnivel conectado por la rampa central y los gradieros (2). Estos tres niveles forman franjas de usos que organizan el tránsito y la circulación.

El plano del suelo se reviste, posteriormente, con una nueva pavimentación. El proyecto del mismo parte de la huella original de la sala de proyección, que se delimita con una franja de piezas de piedra. En torno a esta, cada una de las franjas se diferencia con una dirección de pavimento para marcar los distintos puntos del espacio común, a partir del cual se proyecta el resto del pavimento, el correspondiente a los interiores de los usos (3).

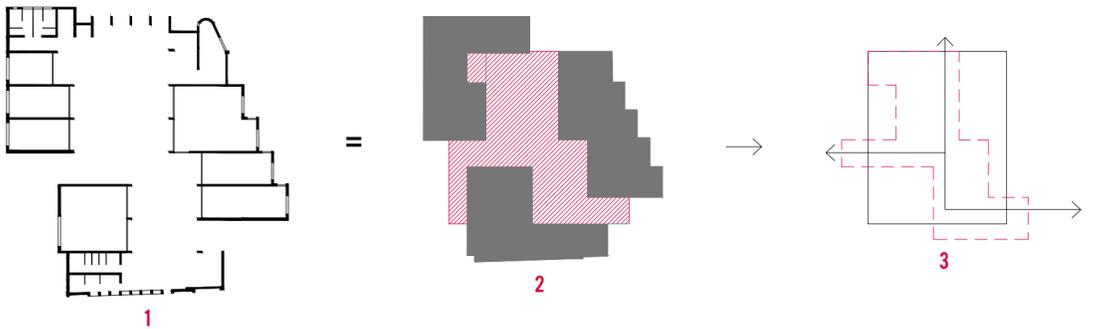
## LA NUEVA PLANTA BAJA

La planta baja se reorganiza a partir de la desaparición del límite entre el espacio vacío de la sala de proyección y el anillo perimetral. El anillo se expande hacia el vacío, moldeándolo, reconfigurando las dinámicas internas del edificio para que aparezcan los nuevos usos a los que se destina.

El resultado es una interacción lleno-vacío más rica, útil e interesante (2), en cuyo seno surgen los nuevos ejes de conexión (3).

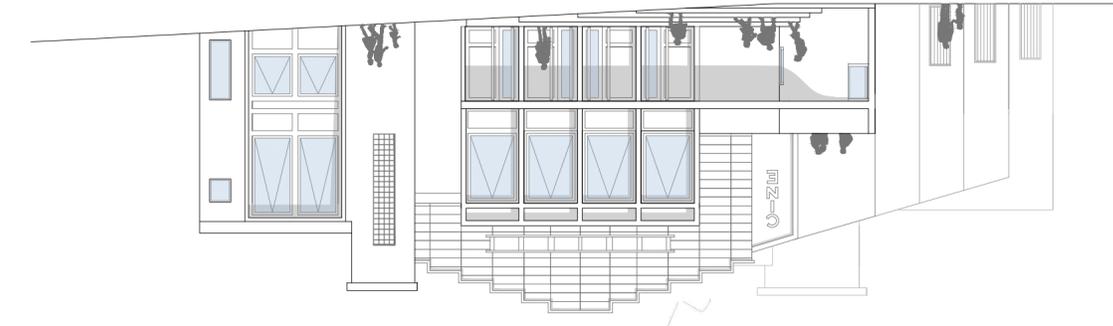
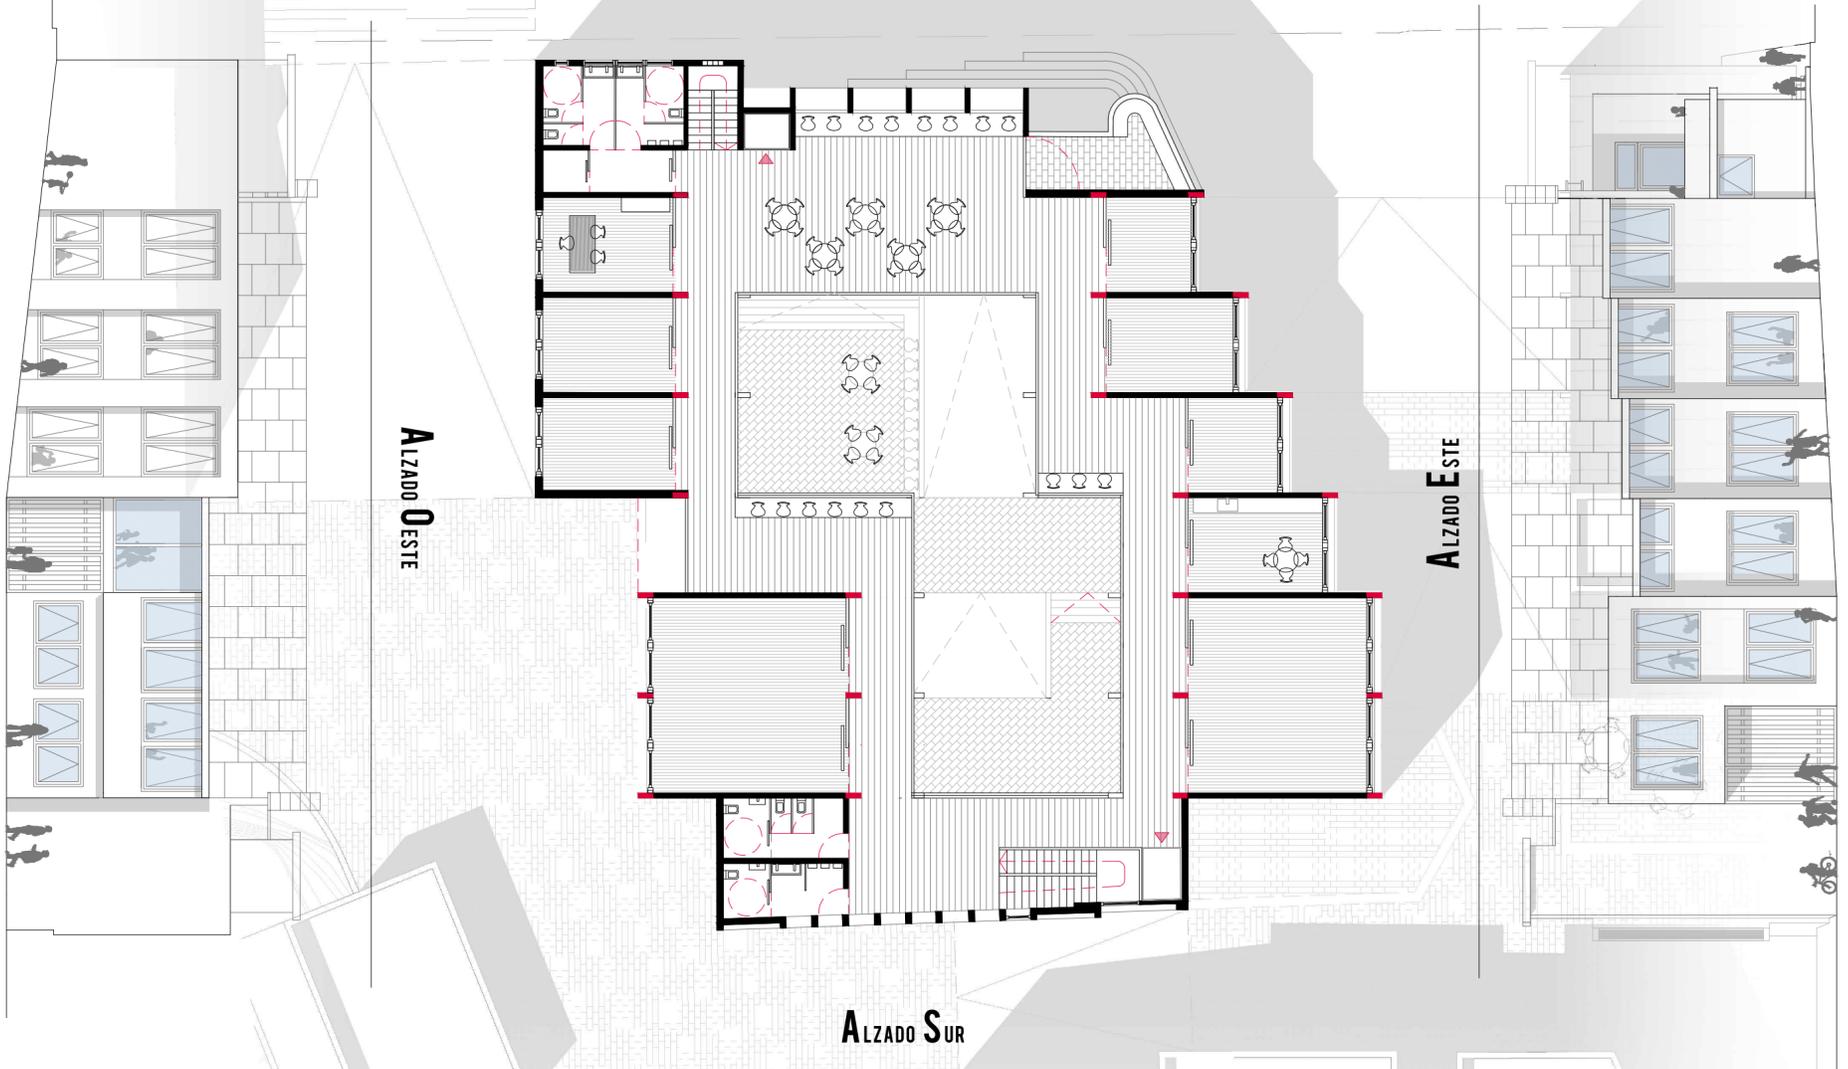
PLANTA ALTA

ALZADO NORTE

ALZADO SUR

La planta superior se organiza en torno a la huella del espacio común de la planta baja, que aquí es un vacío de doble altura que llega hasta la cubierta inclinada. Este vacío se delimita por el trazado de un atrio de tránsito que se adapta al perímetro de los tres bloques de usos que fragmentan la planta baja, uniéndolos en un solo bloque consolidado en planta superior. El desarrollo en planta de estos bloques se mueve entre los espacios libres que deja la envolvente preexistente conservada, generando un desfase entre las plantas que permite la creación del propio atrio y de porches en planta baja. Algunas aulas se transforman en estudios en planta alta, por adaptación a las dimensiones de la preexistencia.

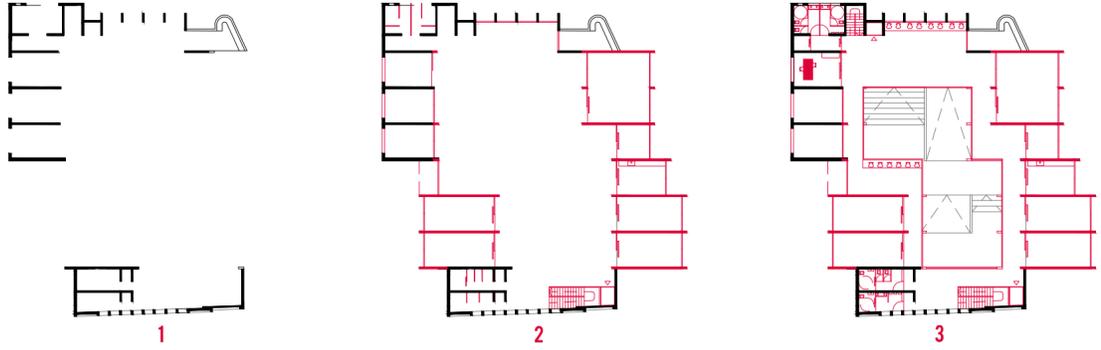
Aquí, solo parte de los volúmenes del agregado perimetral desarrollan un segundo nivel en altura, los correspondientes al bloque noreste y sur(1). El bloque este, por su parte, sólo desarrolla una segunda altura en una sección limitada del mismo.

Para que el aprovechamiento de la estructura preexistente sea el máximo posible, se conservan los forjados preexistentes y se construyen sus ampliaciones para consolidar una planta única superior (3), quedando así el edificio dividido en dos niveles principales.

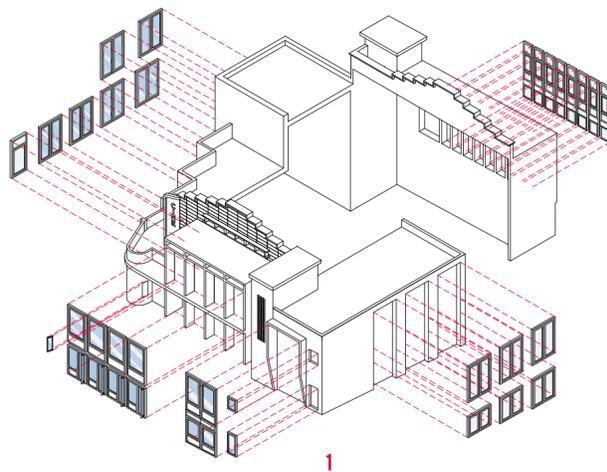
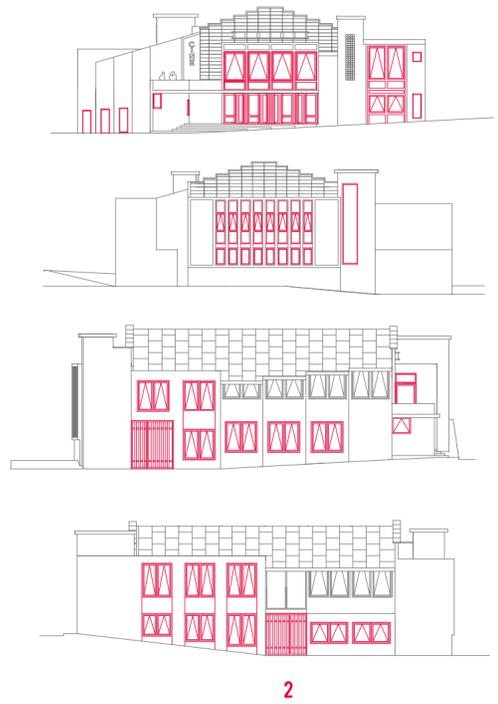
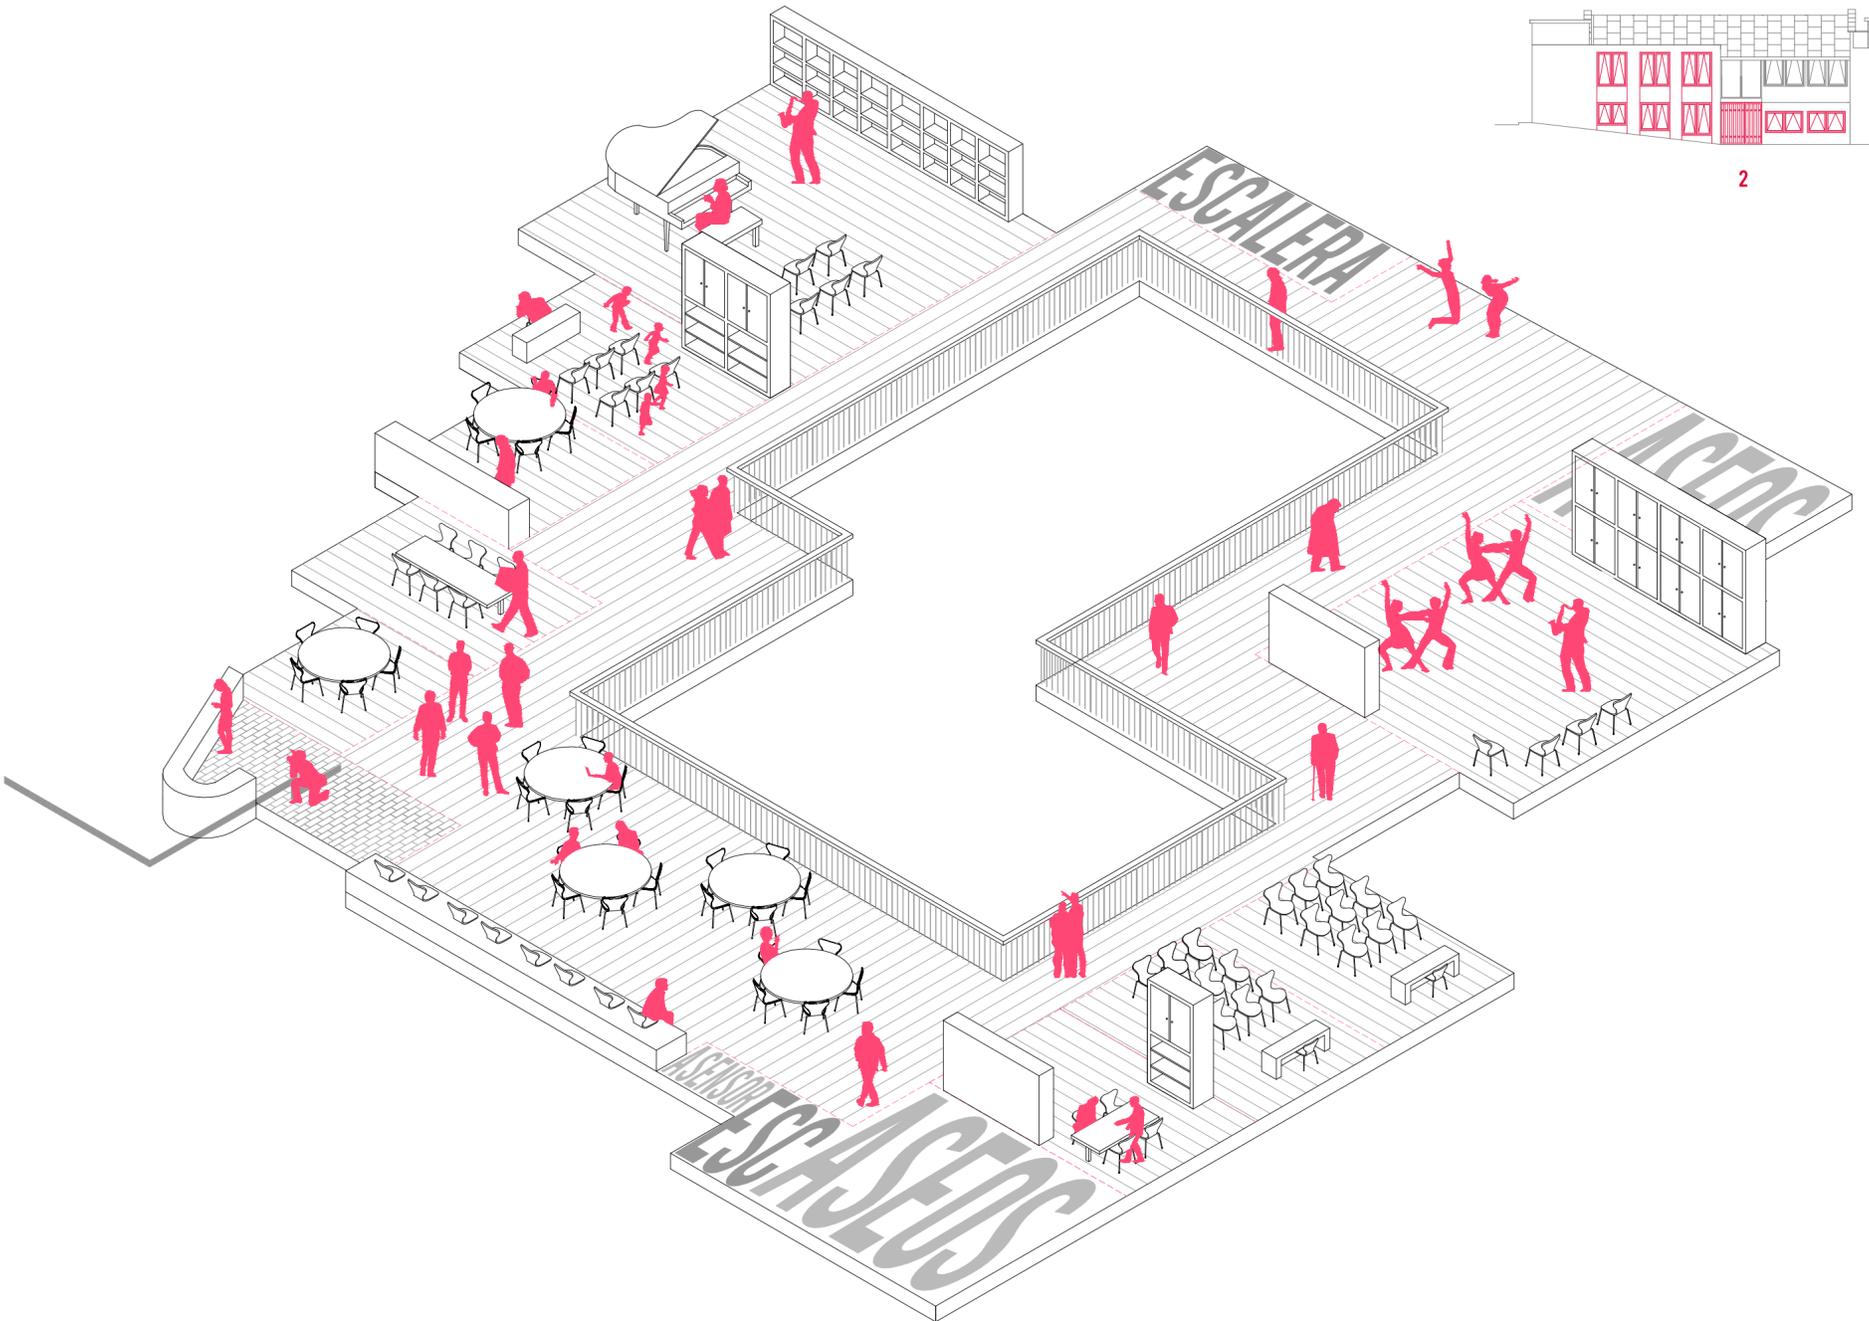
## REGENERACIÓN DE LA ENVOLVENTE

Para regenerar la envolvente y que sirva eficientemente a los nuevos usos, se realizan diversas operaciones(1), entre las cuales se encuentran la recuperación de huecos tapiados, la ampliación de otros existentes y el diseño de algunos nuevos.

Todas estas operaciones sobre la envolvente preexistente vienen acompañadas de la ampliación de la misma en planta alta a partir del injerto y de la estructura añadida, que como ya se ha explicado, cierra algunos volúmenes preexistentes para darles nuevos usos interiores (2).

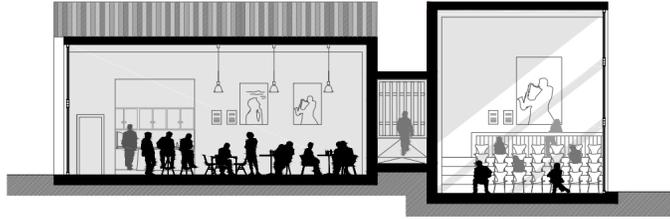
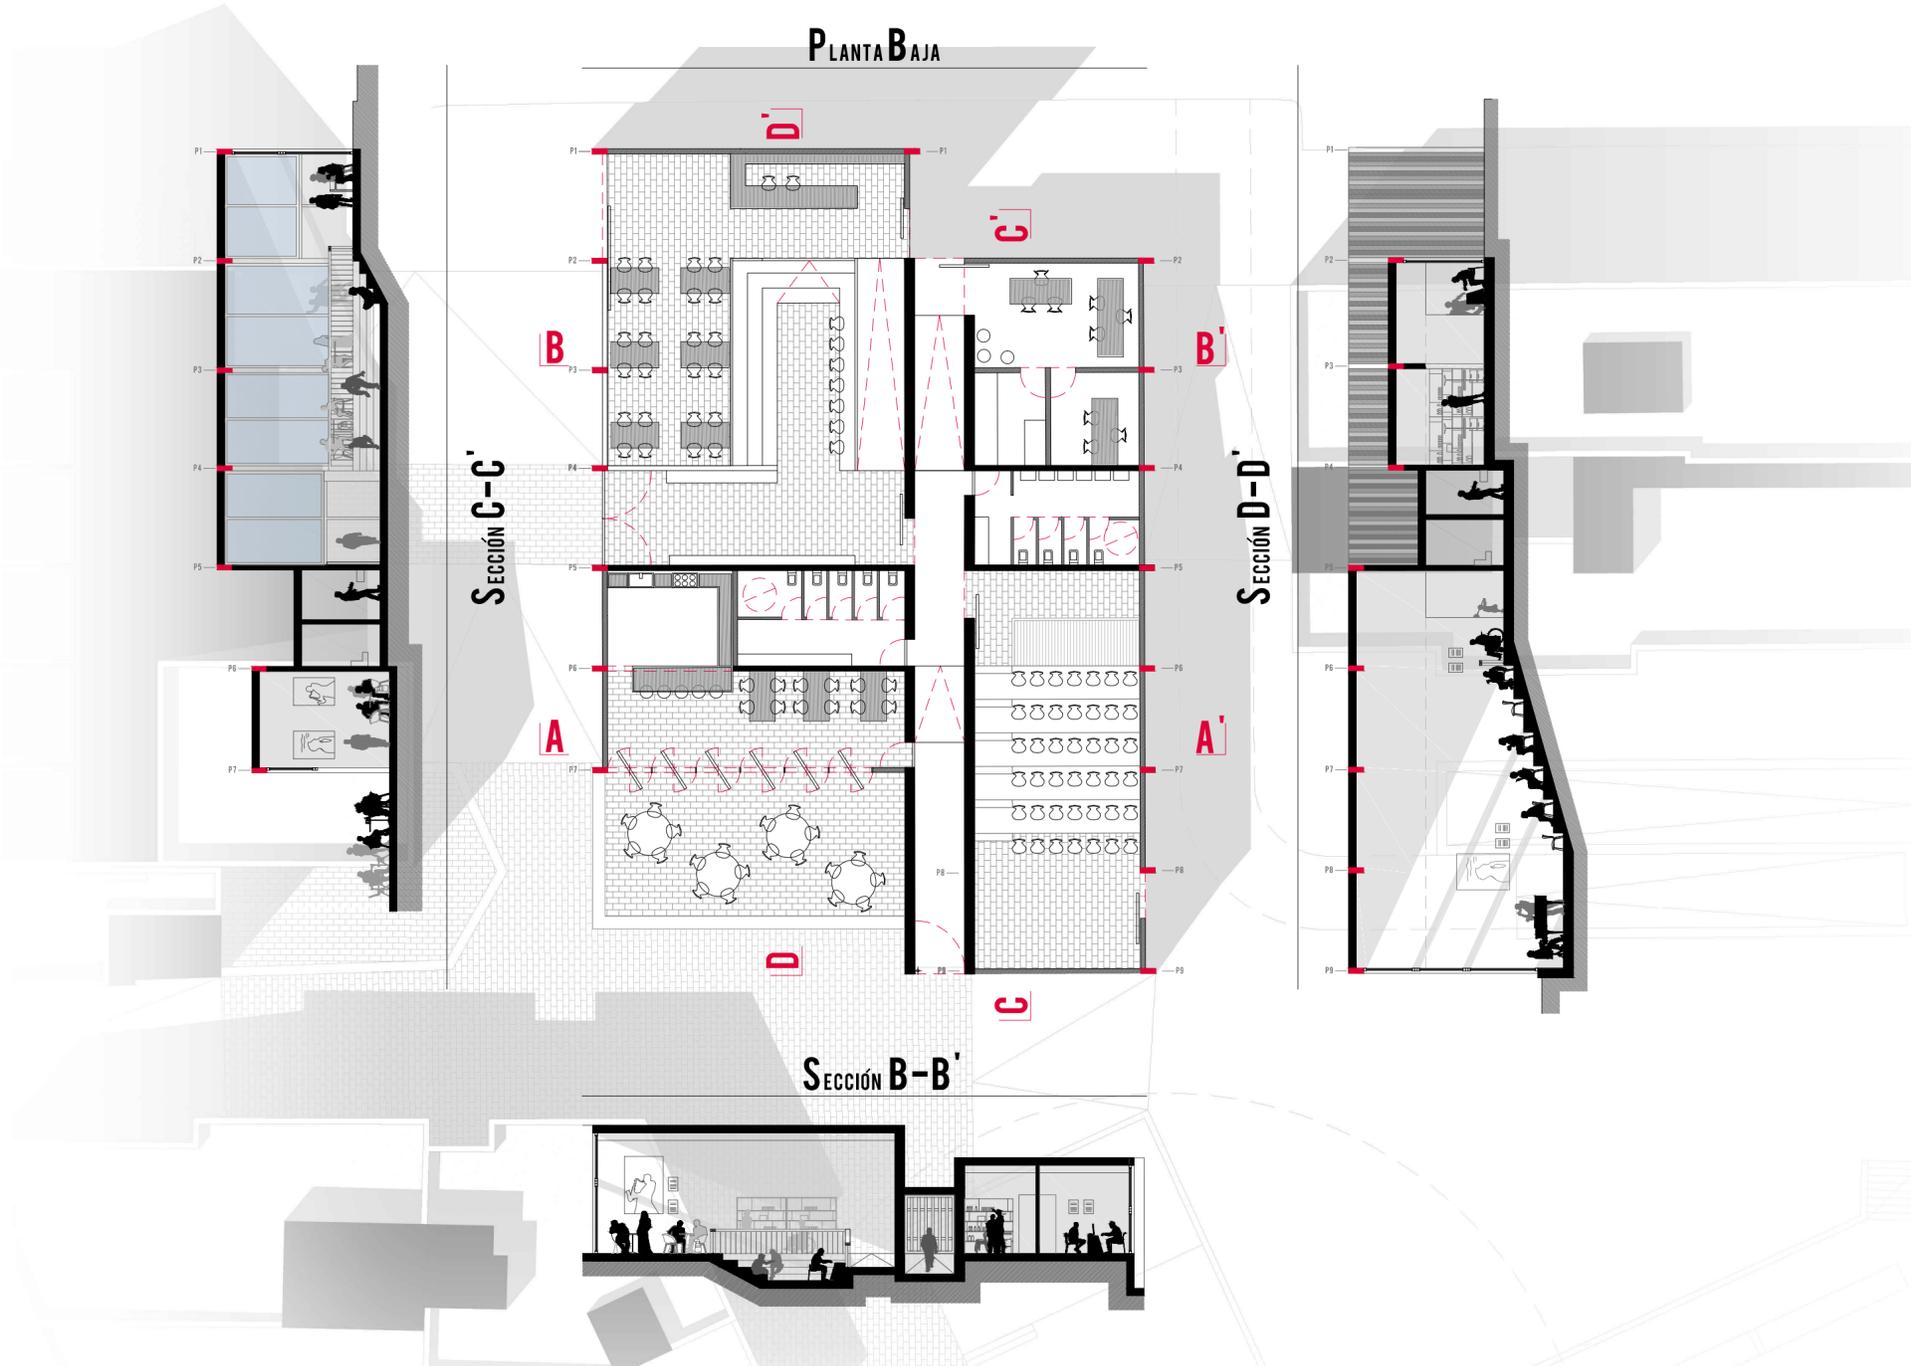
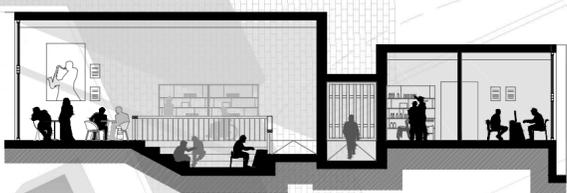
**PLANTA BAJA**

**SECCIÓN A-A'**

**SECCIÓN B-B'**

El edificio se divide en **cuatro usos principales** abiertos al exterior: Una sala de **estudio** y lectura en dos niveles separados por un graderío, con el correspondiente puesto de control; un ala de **administración**, con una sala común para consultas y dos despachos individuales; un **teatro** en graderío para eventos y conciertos; una **cafetería** interior con terraza al exterior.

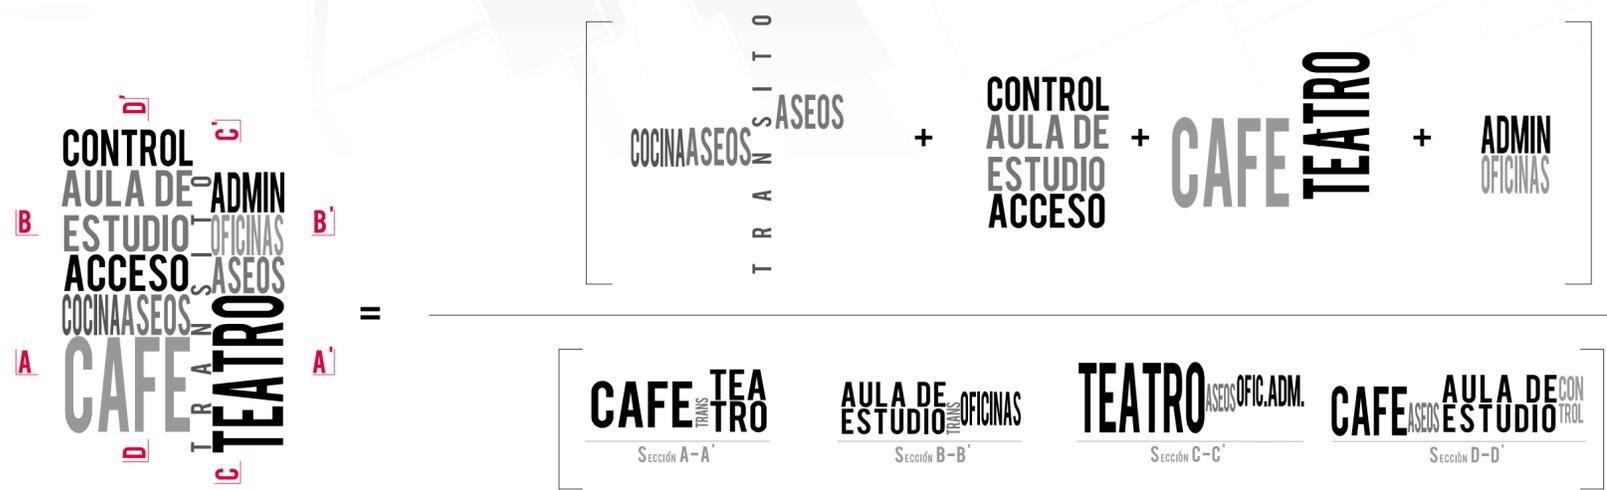
### ORGANIZACIÓN: VOLÚMENES

Los volúmenes vienen diferenciados, en primera instancia, por la altura que desarrollan. Los correspondientes a los usos más concurridos (aula de estudio, teatro) se elevan hasta una altura de 6 metros. Los otros dos volúmenes hasta los 4 metros. El núcleo de conexiones y servicios mantiene una cota constante intermedia a estas dos alturas.

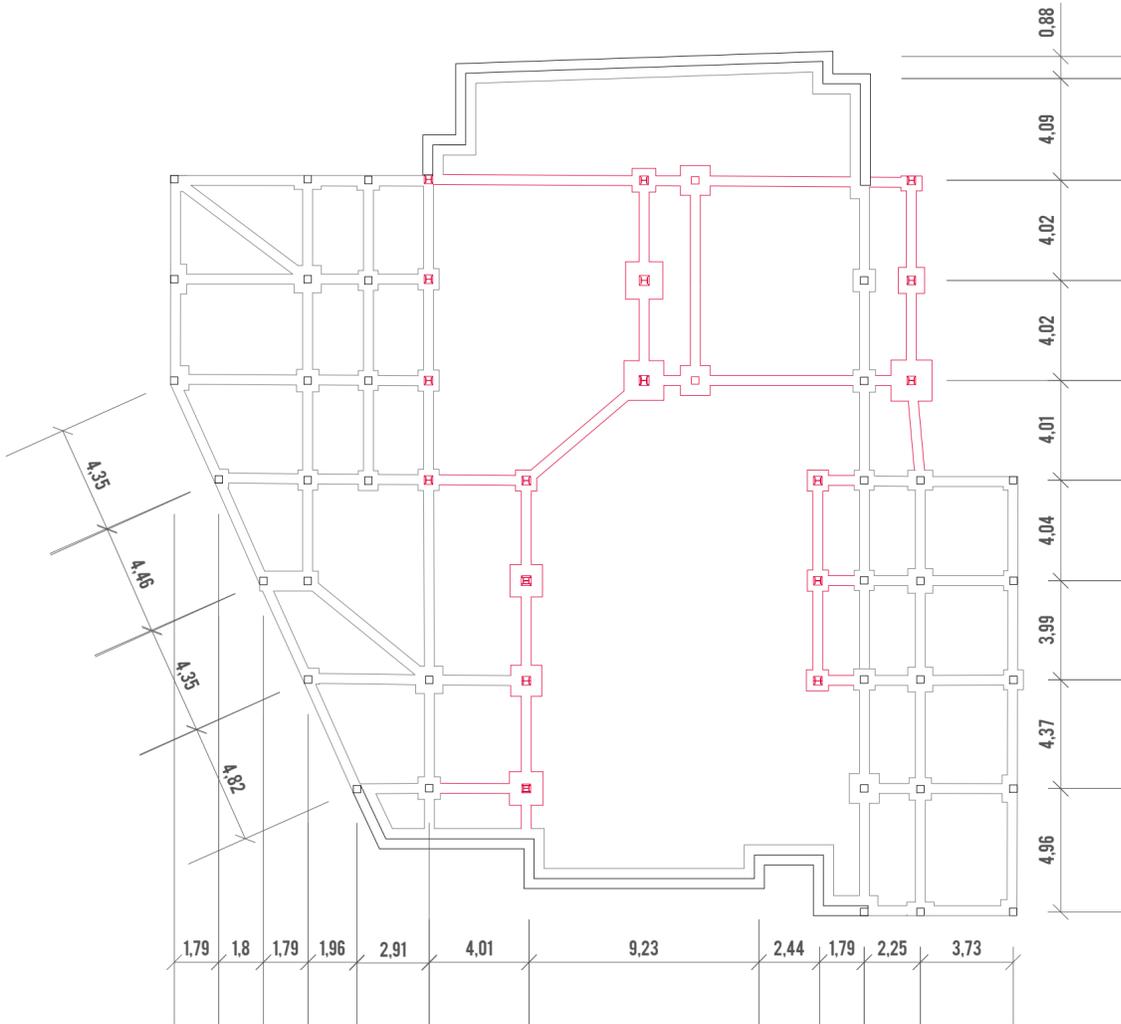
CIMENTACIÓN

- Cimentación:
  - Zapatas de hormigón armado de 300 kg/m<sup>3</sup> (HA 30).
  - Placas de anclaje para recogida en pilares metálicos.
- Pilares:
  - Perfiles HEB.
- Vigas:
  - Perfiles HEB.
- Forjados:
  - Chapa colaborante.

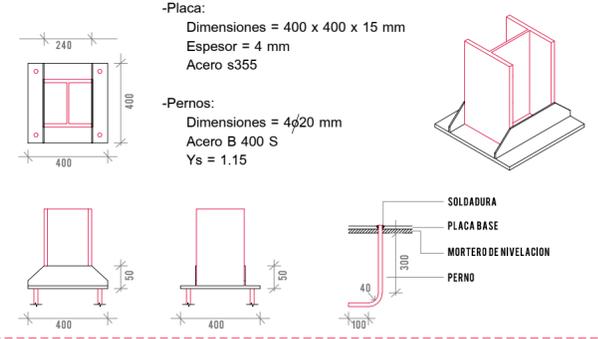
TIPO 1

PLACAS DE ANCLAJE

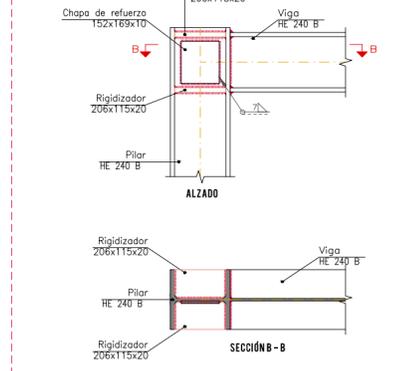
TIPO 2

UNIONES

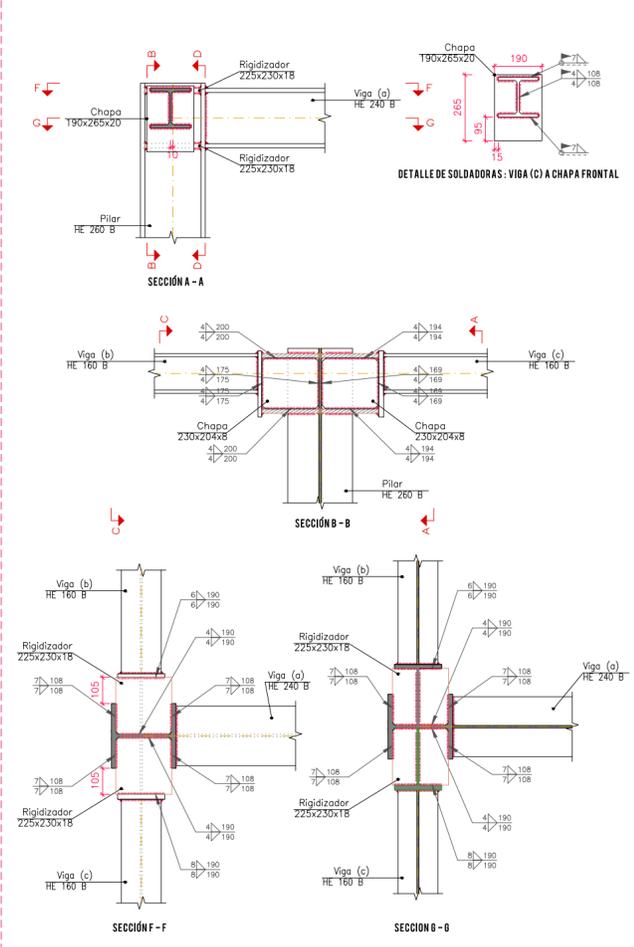
TIPO 4

UNIONES

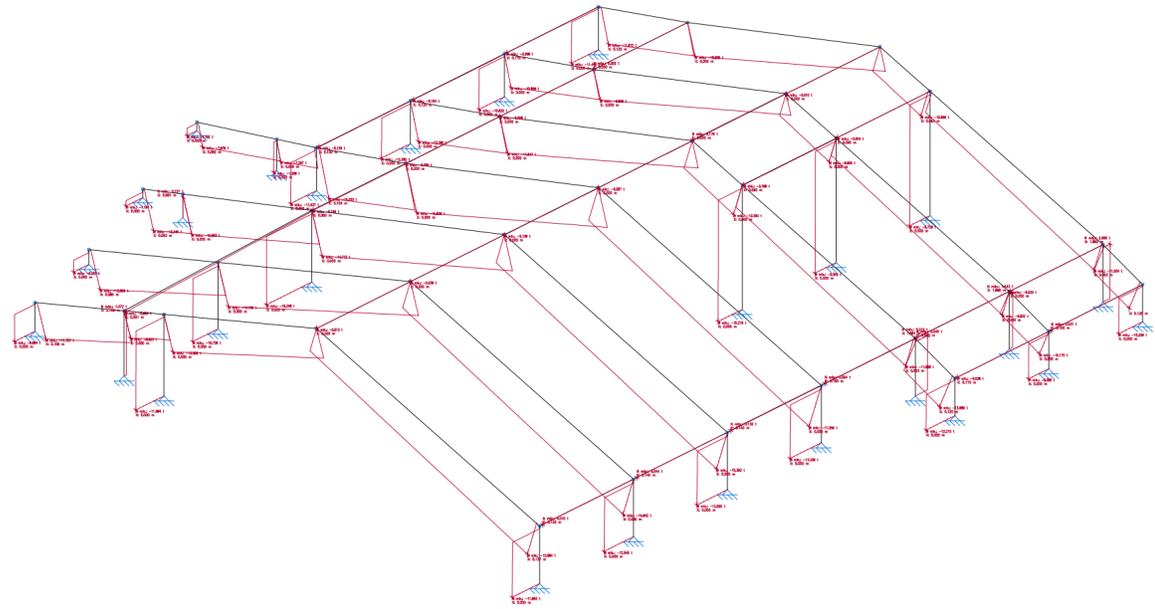
AXILES

REACCIONES

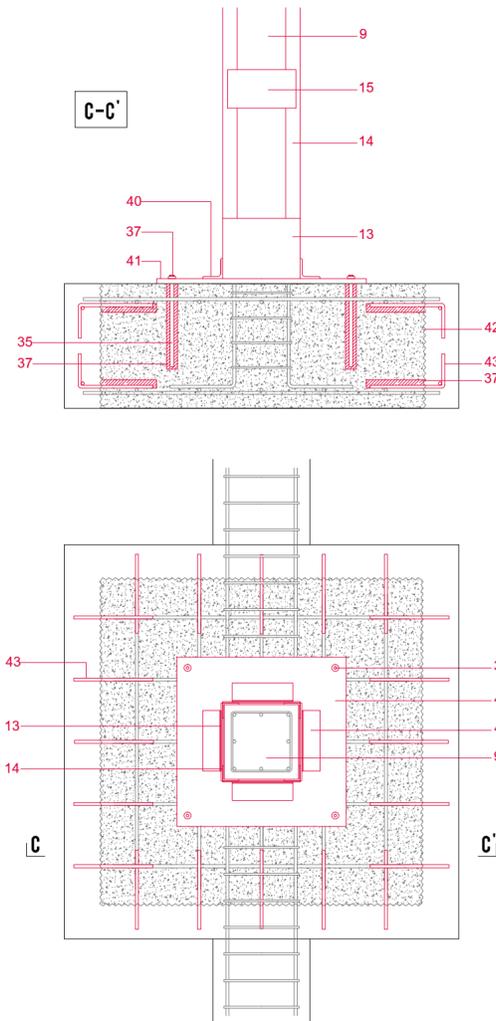
#### CASO: REFUERZO DE PILARES Y AUMENTO DE DIMENSIONES DE ZAPATA.

1. Apuntalamiento de la estructura existente para derivar las cargas y descargar la cimentación. // 2. Excavación en torno a la zapata. // 3. Rotura de las caras exteriores de la zapata hasta armado. // 4. Desdoblado de la armadura existente // 5. Perforaciones para introducción de nuevas armaduras y ejecución de solapes. // 6. Hormigonado de la nueva zapata en torno a la preexistente. // 7. Colocación de las placas de anclaje y de separación entre pilar existente y añadido. // 8. Ejecución del nuevo pilar.

9. Pilar exterior de hormigón armado 30x30 cm // 13. Collarín de coronación e=6mm // 14. Angulares de acero 50x50x6mm // 15. Presilla de acero e=6mm // 35. Resina epóxica // 37. Pernos de anclaje // 40. Perfil de acero en "L" 80x80x8 mm // 41. Basa - Placa de acero de 10 mm // 42. Rotura de la cara externa de la zapata existente // 43. Armadura de ampliación de la zapata

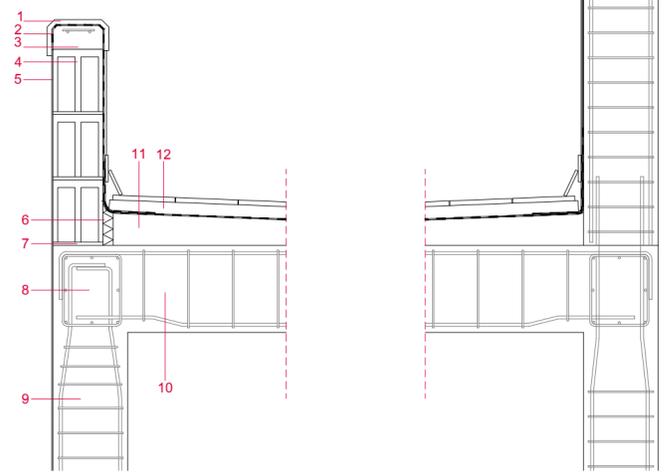
#### CASO 1: DEMOLICIÓN DE PILAR EXISTENTE, APEO A VIGA METÁLICA Y EMPALME DE FORJADOS.

1. Albardilla de hormigón // 2. Lámina impermeabilizante adherida // 3. Correa de coronación del pretel de cubierta // 4. Bloque de hormigón vibropresado 25x50x50 // 5. Enfoscado // 6. Aislante térmico 4cm // 7. Mortero de agarre // 8. Viga de borde // 9. Pilar exterior de hormigón armado 30x30 cm // 10. Viga de hormigón armado 30x35 cm // 11. Pendiente de hormigón pobre // 12. Baldosas filtrantes

1. Apuntalamiento de la estructura existente para soportar las cargas y descargar la viga de hormigón armado. // 2. Ejecución de los elementos de nueva estructura. // 3. Empresillado de pilares con chapas de coronación para recogida de perfiles metálicos. // 4. Rotura de parte de las vigas de hormigón para unión con viga metálica (paso a viga mixta). // 5. Demolición de pilar existente. // 6. Hormigonado viga mixta. // 7. Desapuntalamiento.

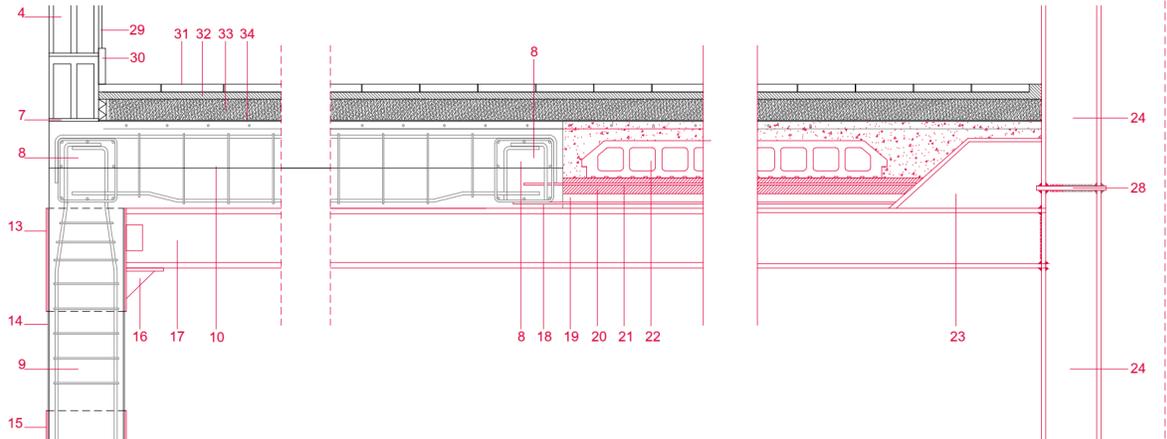
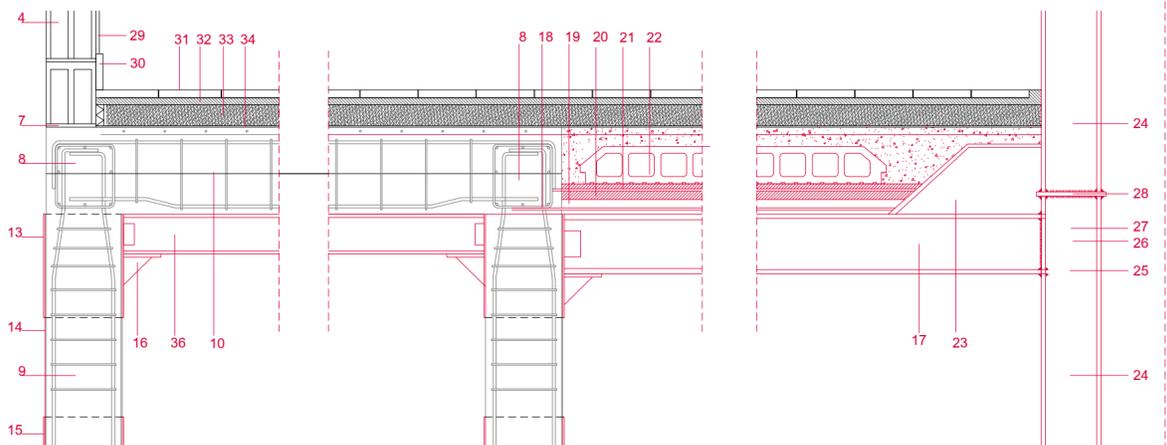
#### CASO 2: REFUERZO DE PILARES EXISTENTES, PASO A VIGA MIXTA Y EMPALME DE FORJADOS.

4. Bloque de hormigón vibropresado 25x50x50 // 5. Mortero de agarre // 8. Viga de borde // 9. Pilar exterior de hormigón armado 30x30 cm // 10. Viga de hormigón armado 30x35 cm // 13. Collarín de coronación e=6mm // 14. Angulares de acero 50x50x6mm // 15. Presilla de acero e=6mm // 16. Cartela // 17. Viga de acero HEB 240 // 18. Armado interior de chapa colaborante // 19. Chapa perfil "Haircol 59" de acero galvanizado e=1,20mm // 20. Capa de negativo // 21. Redondo de acero d=20mm para empalme // 22. Relleno de nivelación de hormigón pobre con bovedillas de corcho de 15cm // 23. Cartela // 24. Pilar de acero HEB 240 // 25. Rigidizador 190x265x20mm // 26. Cordones de soldadura en uniones de perfiles metálicos // 27. Viga de borde perfil IPN 160 // 28. Rigidizador 206x115x20 // 29. Acabado interior (pintura) // 30. Rodapié // 31. Pavimento de baldosa cerámica 25x25x5 // 32. Mortero de agarre // 33. Encascado de hormigón pobre // 34. Aislamiento acústico polietileno expandido 5mm // 35. Resina epóxica // 36. Pernos de anclaje para paso a viga mixta // 37. Pernos de anclaje // 38. Viga metálica perfil IPN 160 para paso viga mixta
