# INJERTIDADES

ESTRATEGIAS DE REINSERCIÓN URBANA EN EL  
TEJIDO CONSOLIDADO DEL BARRIO DE LA ISLETA

HUGO MUÑOZ GRIS

ETSA ULP GC

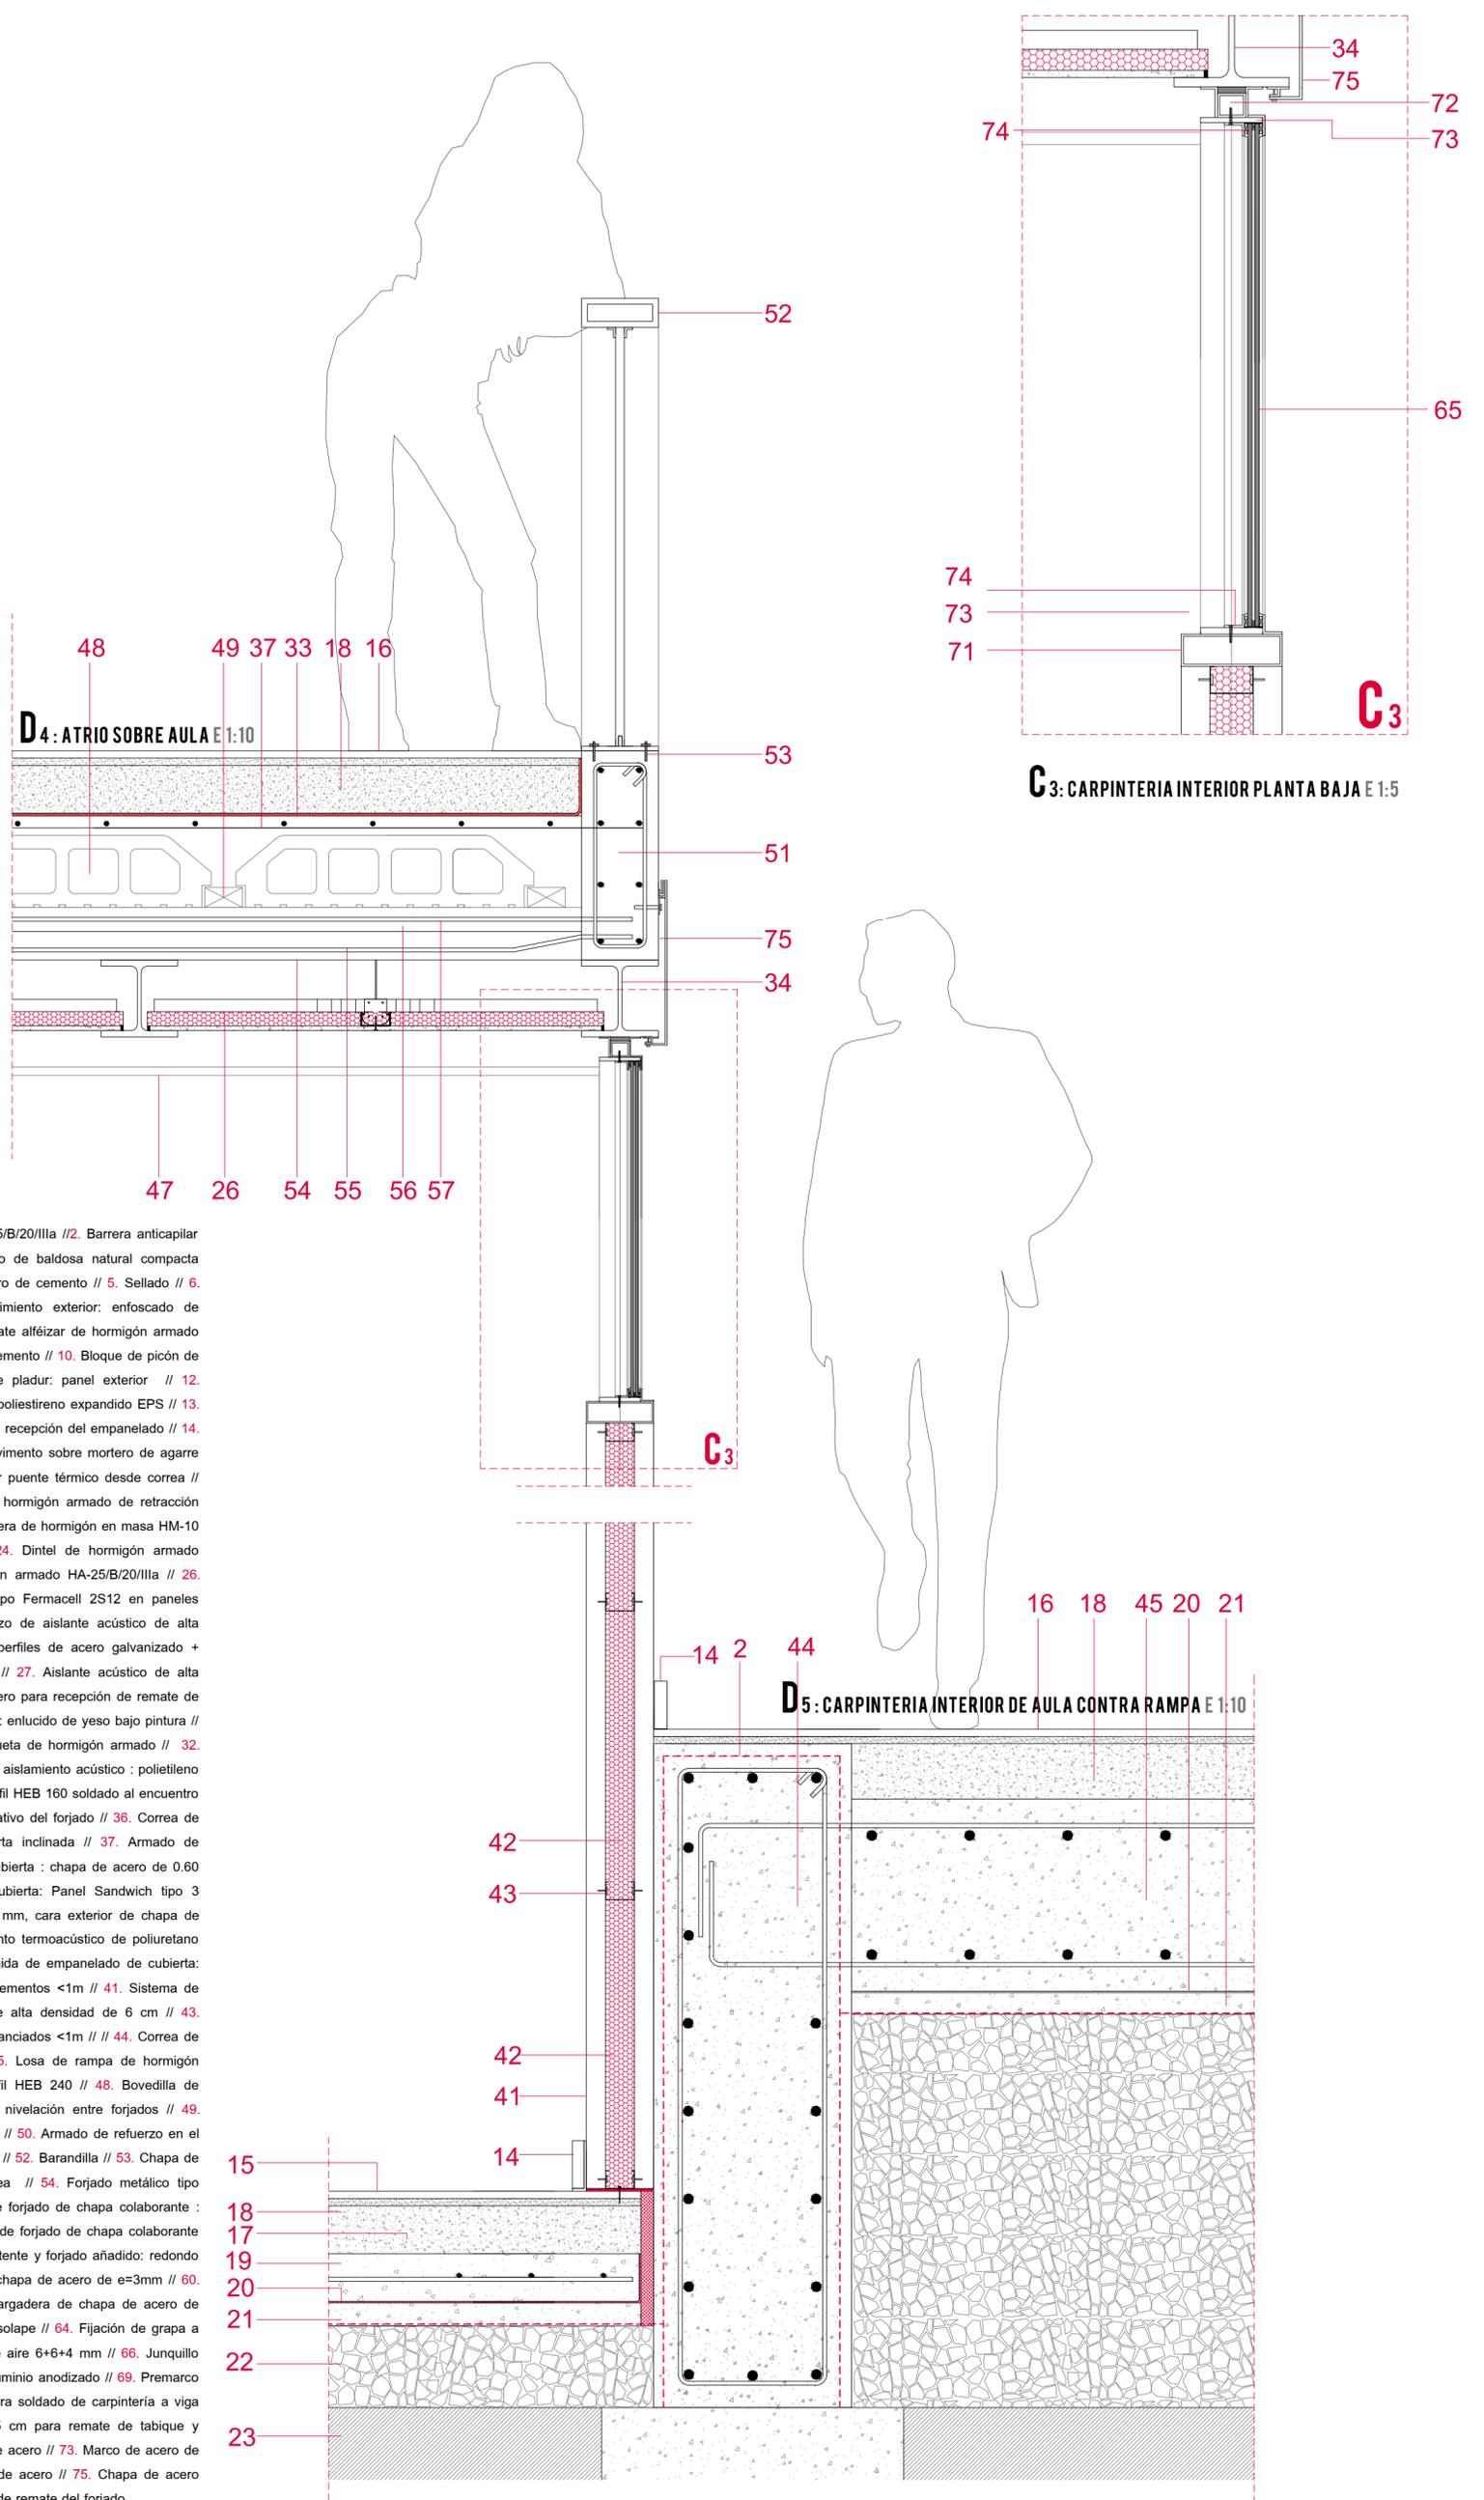
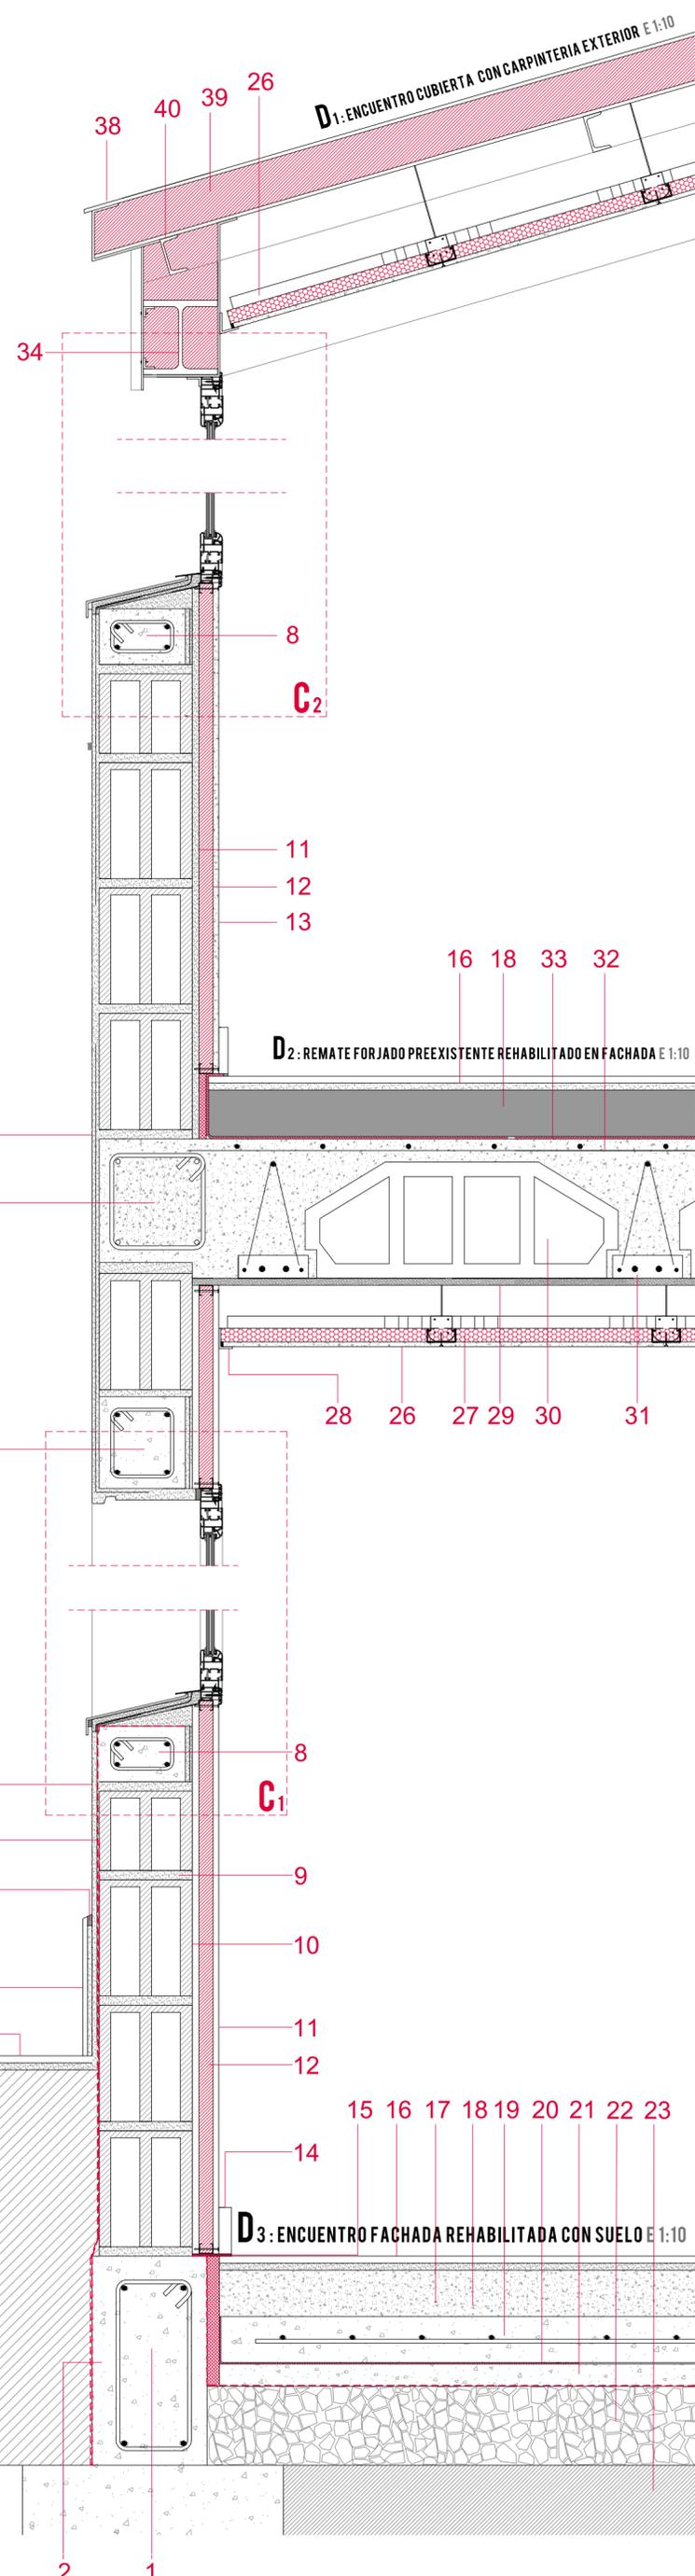
C3: CARPINTERIA INTERIOR PLANTA BAJA E 1:5

D5: CARPINTERIA INTERIOR DE AULA CONTRA RAMPA E 1:10

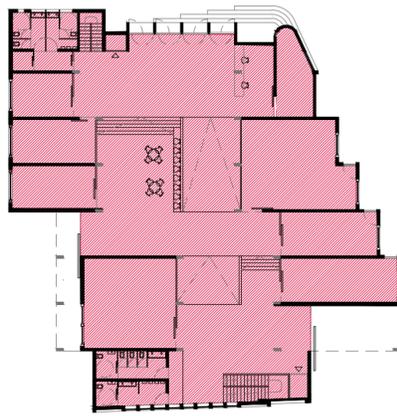
PLANTA BAJA

Según la tabla 1.1 del DB-SI, para uso docente en edificios de más de una planta, los sectores de incendio se compartimentarán por cada 4000 m<sup>2</sup> de superficie construida. Por lo tanto sólo existirá un sector de incendios en el edificio:

$S1 = 1278 \text{ m}^2$

Existen locales que podrían ser susceptibles de ser catalogados como zonas de riesgo especial Según la tabla 1.2:

1. Almacenes de elementos combustibles (mobiliario, documentos, etc):

$S2; 100 < V < 200 \text{ m}^2; S2 = 69.3 \text{ m}^2$  [no se hace necesaria la separación]

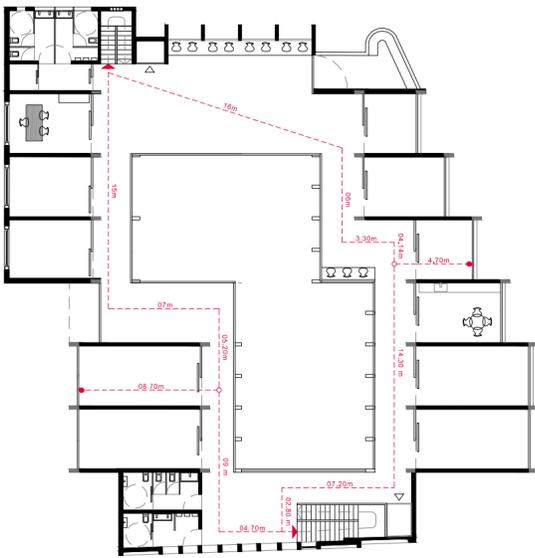
PLANTA ALTA

Según la tabla 3.1 del DB-SI, para más de una salida de planta o recinto, se establecen los recorridos máximos:

Recorridos de evacuación máximos = 50m

Recorrido máximo hasta salida de planta = 36m

- Inicio del recorrido
- Elección de dos recorridos
- PP Puerta de acceso principal
- ➡ Escalera
- ➡➡ Salida del edificio

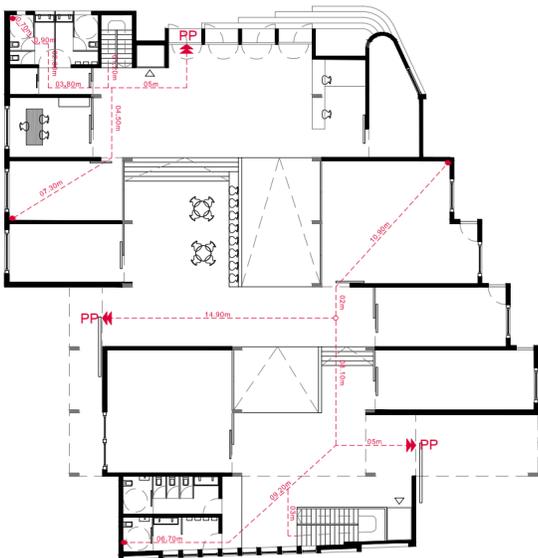
PLANTA BAJA

Recorrido máximo hasta salida del edificio = 25.80m

Ruta más larga de evacuación desde cualquier punto del edificio = 43m

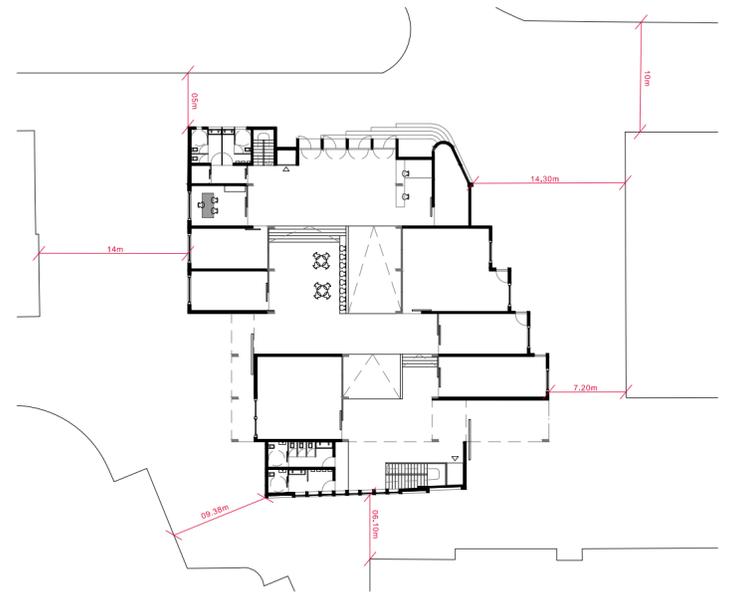
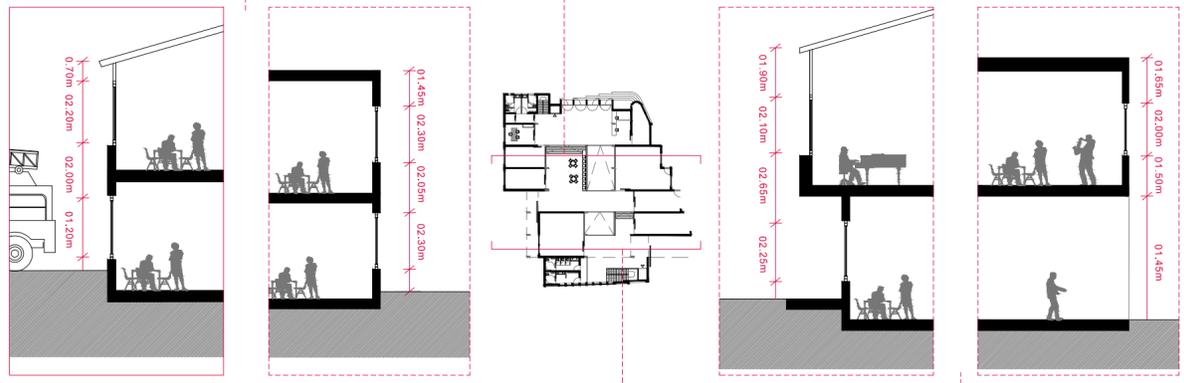
Según el apartado 1.3 del SI 2, la fachada del edificio deberá ser al menos EI60 en una franja de 1 m de altura como mínimo

El edificio esta exento, en su propia parcela, sin entrar en contacto directo con ningún edificio adyacente (como se muestran en los esquemas superiores).

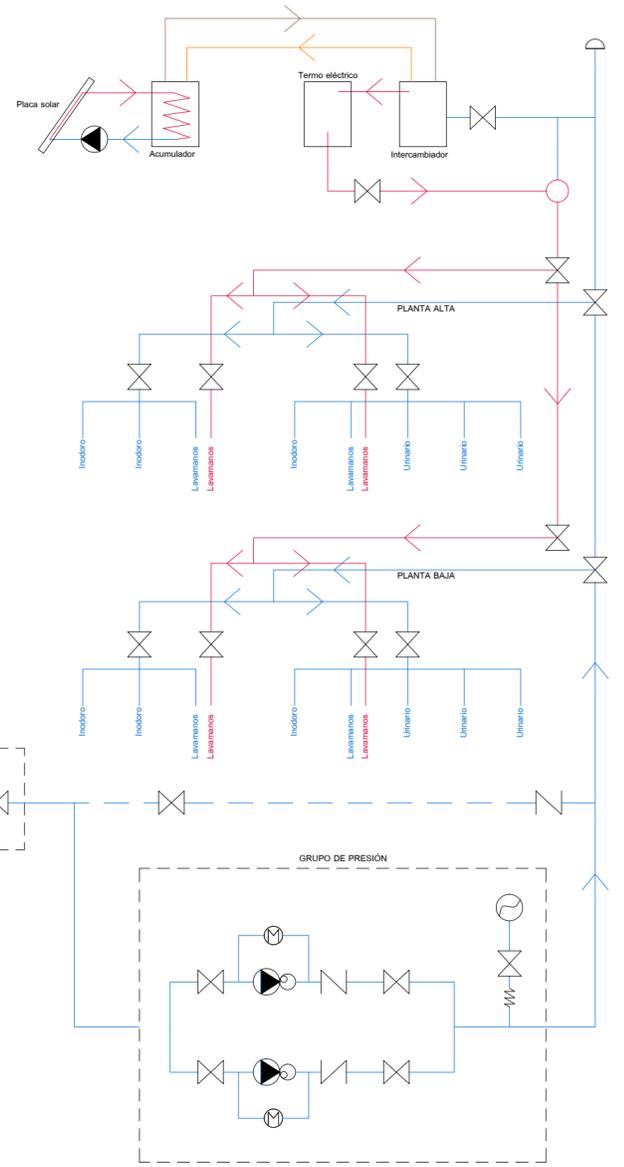
### ESQUEMA GENERAL

-Contendrá, dispuestos en el orden listado, los siguientes componentes:

- Llave de paso general
- Filtro de la instalación general
- Contador general, una llave
- Grifo o racor de prueba
- Válvula de retención
- Llave de salida.

-La instalación se realizará en un plano paralelo al suelo.

-La llave de salida debe permitir la interrupción del suministro al edificio.

-Los ascendentes deben tener en su base una válvula de retención, una llave de corte para mantenimiento y una llave de paso con grifo de vaciado. Todas las piezas tendrán un acceso fácil y señalado.

-En la parte superior dispondrán dispositivos de purga (automáticos o manuales) con un separador o cámara que reduzca la velocidad del agua facilitando la salida del aire y disminuyendo los efectos de golpes de ariete.

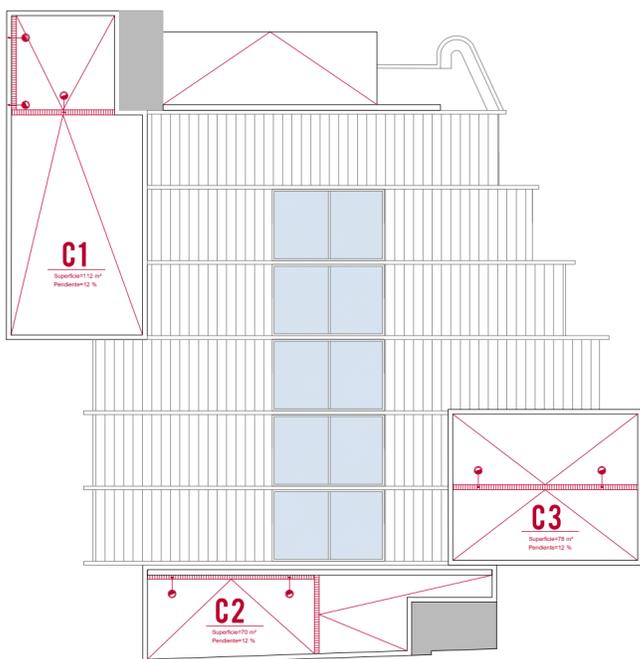
##### PLANTA DE CUBIERTAS

-El sumidero sífónico se dispondrá a una distancia de la bajante inferior o igual a 5 m y se garantizará que en ningún punto de la cubierta se supera una altura de 15 cm de hormigón de pendiente. Su diámetro será superior a 1.5 veces el diámetro de la bajante a la que desagüa.

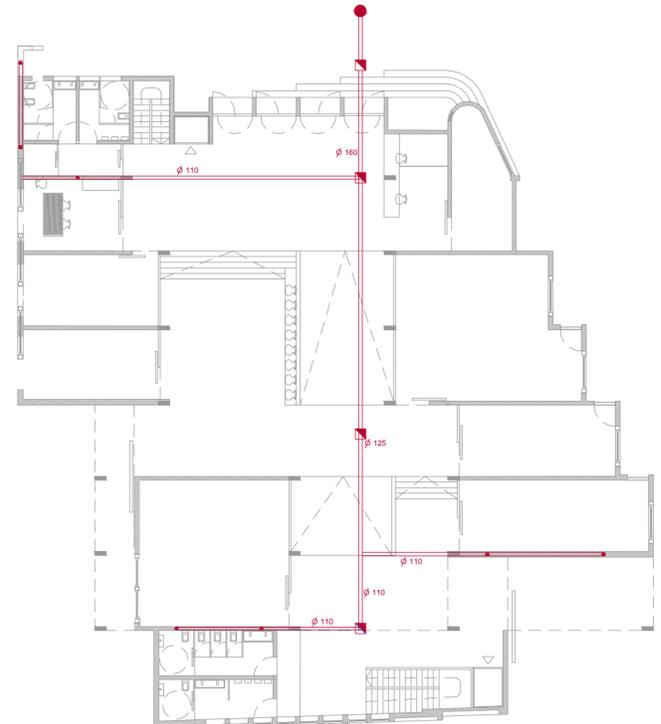
##### PLANTA DE CUBIERTAS

- La recogida de aguas pluviales se resuelve disponiendo canales en las cotas más bajas de las cubiertas inclinadas. Estos recogen el agua de lluvia y la derivan hasta el bajante más cercano.

-Los bajantes llegan al suelo de la planta baja, donde al no disponer de sótano discurren enterrados hacia la conexión de recogida en un punto de la red general.
