# recuperación, rehabilitación y restauración del centro histórico de guadalajara

sistemas urbanos de intervención contra la gentrificación de los alrededores del parque morelos

2013/14

análisis urbano

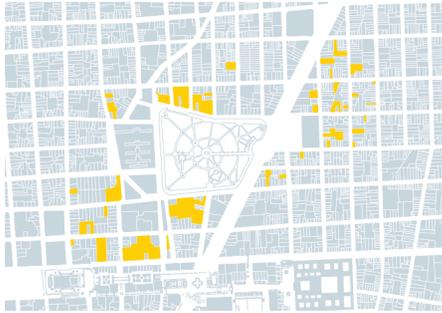
baldíos generados por los procesos especulativos de las villas panamericanas.

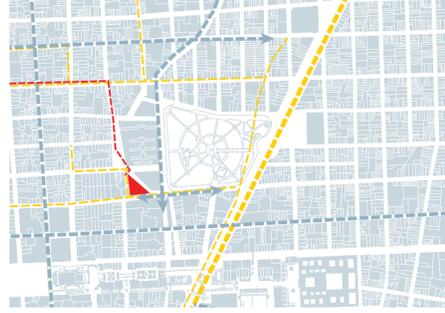
-segregación:  
-este-oeste calzada independencia (macrobus /canalización del río)  
-norte-sur hidalgo-plaza tapatía (puente-tunel-paso elevado)

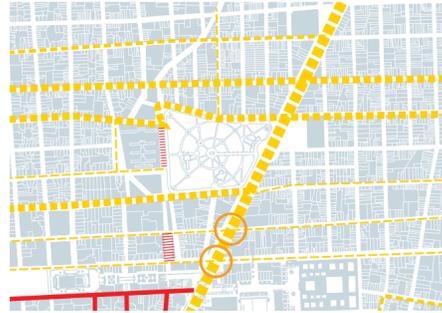
-estacionamientos insuficientes  
-escaso transporte público y deficiente  
-ausencia de red peatonal y ciclovías

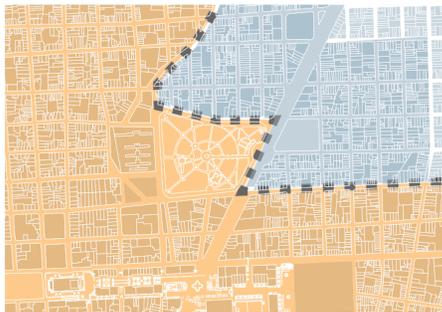
perímetro de protección de patrimonio histórico  
perímetro de protección de patrimonio ambiental

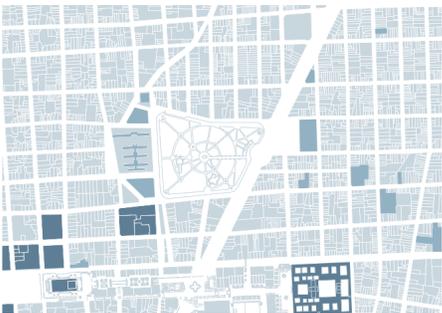
equipamientos de carácter institucional-central en la zona atraen gente y tráfico durante el día pero la ausencia de una red de equipamientos propios de una vecindad contribuyen a la baja densidad del barrio

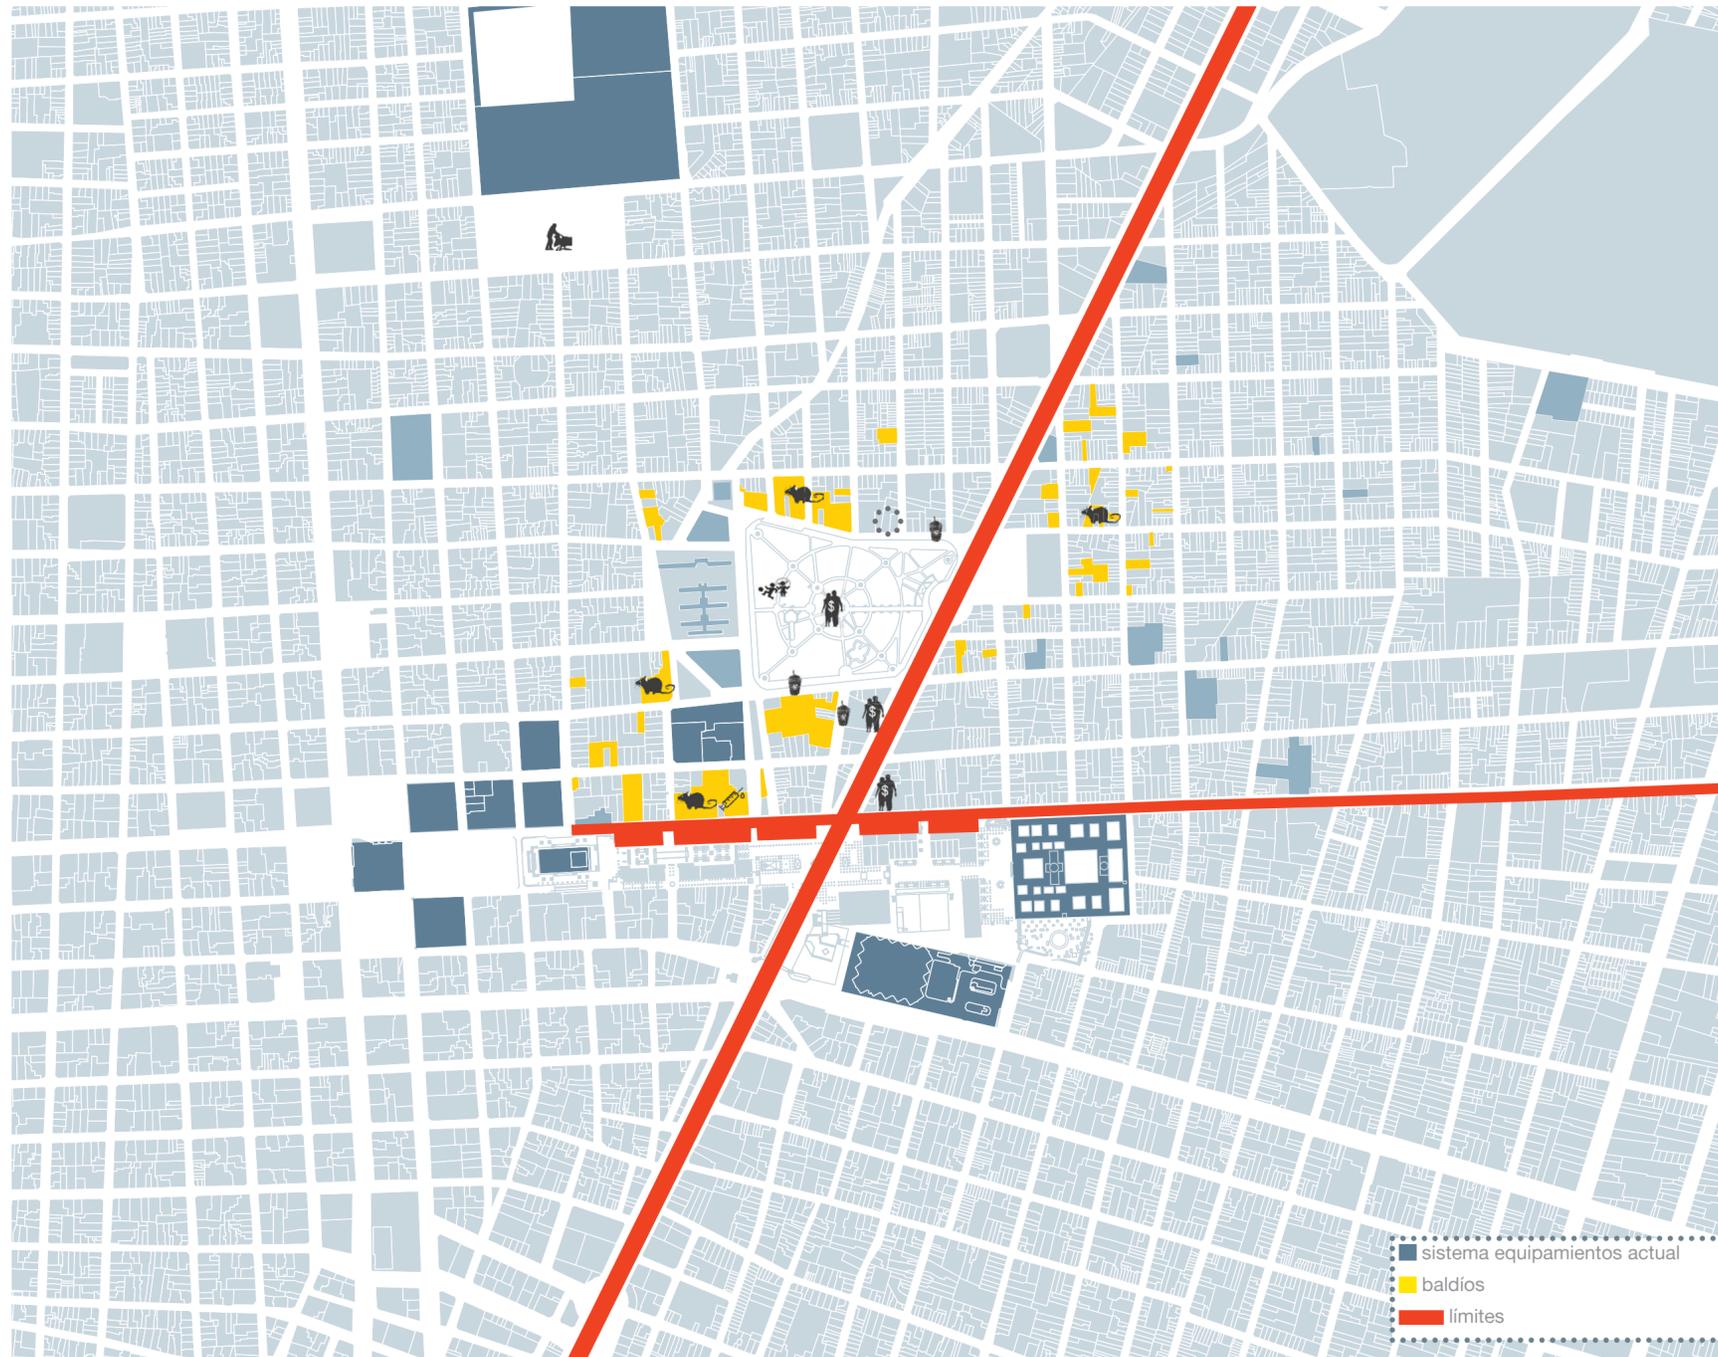
■ sistema equipamientos actual  
■ baldíos  
■ límites

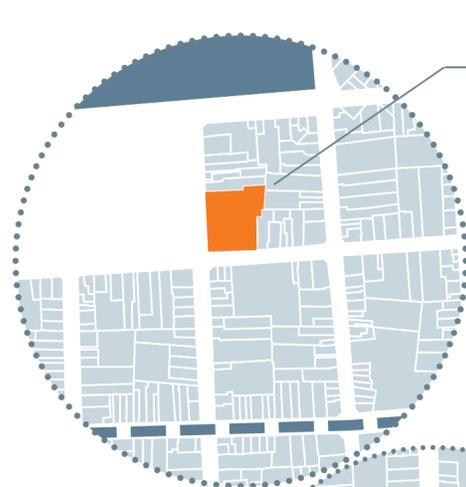
-ampliación del edificio del IFE creando espacios para la ciudadanía, el dialogo y la acción social incluyendo vivienda temporal de carácter social para combatir la situación de los familiares de los enfermos sin recursos del hospital civil que duermen en el parque.

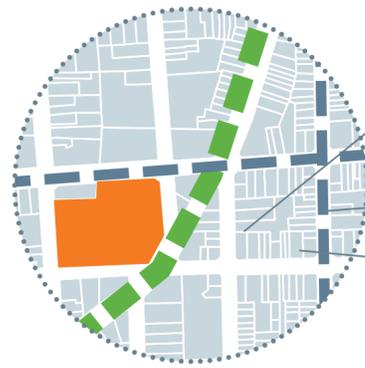
-rehabilitación de inmueble abandonado para crear un centro de atención a las mujeres para aplacar la violencia de género y la explotación sexual  
-proyecto de ampliación de las viviendas existentes para completar el conjunto  
-recuperación del espacio libre interior integrandolo en el corredor verde.

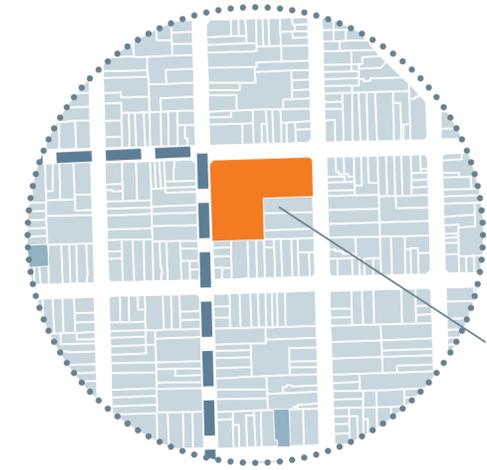
-torre/s de usos mixtos de hasta 15 plantas con zócalo de servicios con complejo deportivo y de natación, vivienda y vivienda temporal (residencia estudiantil vinculada al CUCS)

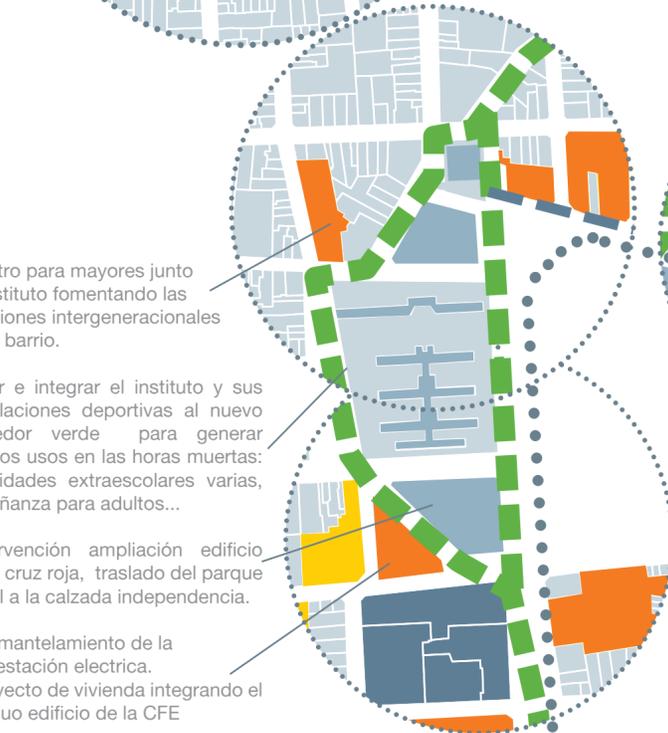
-centro para mayores junto al instituto fomentando las relaciones intergeneracionales en el barrio.

-abrir e integrar el instituto y sus instalaciones deportivas al nuevo corredor verde para generar nuevos usos en las horas muertas: actividades extraescolares varias, enseñanza para adultos...

-intervención ampliación edificio de la cruz roja, traslado del parque móvil a la calzada independencia.

-desmantelamiento de la subestación eléctrica.  
-proyecto de vivienda integrando el antiguo edificio de la CFE

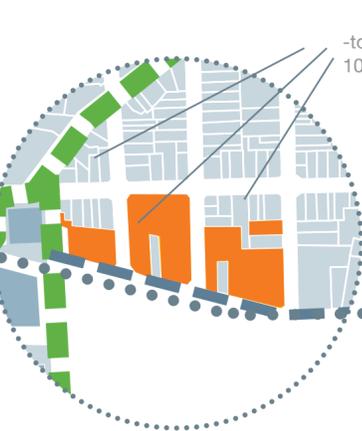
-torres de vivienda en altura de hasta 10 plantas con zócalo de servicios

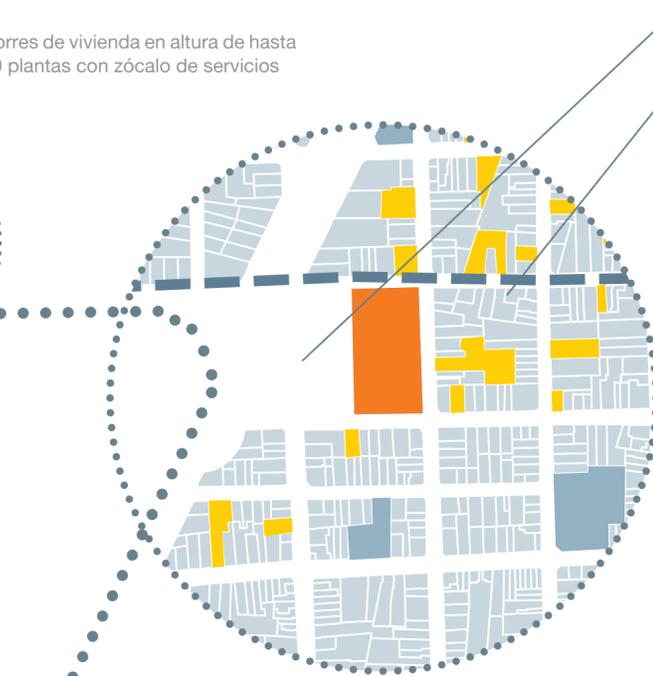
-reparación/actualización de los juegos mecánicos.  
-peatonalización/tranquilización de las calles circundantes.

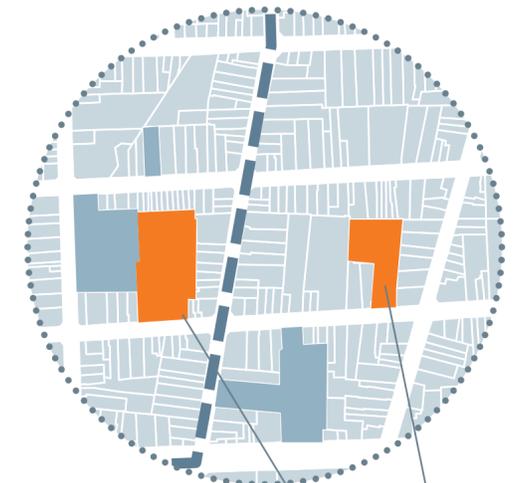
-rehabilitación de antigua vecindad  
-creación de espacio libre vinculada al mercado mediante el soterramiento de estacionamientos al aire libre.

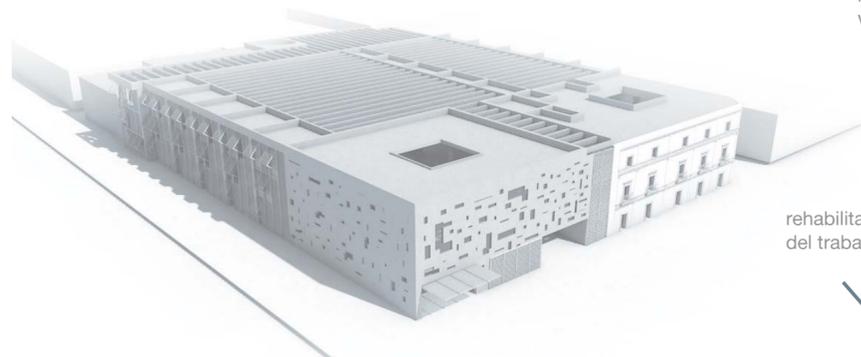
detalle  
punto de actuación

la secretaria de salud se abre conectando los espacios libres del predio al corredor verde.

rehabilitación del edificio del trabajo.

edificio mixto con servicios, vivienda y vivienda temporal rehabilitando e integrando el edificio de la CFE.

edificio mixto con estacionamiento soterrado, servicios, vivienda y vivienda temporal sobre los predios demolidos.

rehabilitación de la "casa baeza alzaga" y "casa humboldt" integrandolas en edificio de usos mixto.

reubicación de las cocheras de la cruz roja desde el interior.

edificio exclusivo de estacionamiento en altura y soterrado.

corredor verde que circula por el antiguo arroyo del río eliminando barreras arquitectónicas y urbanas.

soterramiento del trafico de la calle humboldt hasta pasada la calzada eliminando el puente que cruza la calzada independencia.

conexión con la plaza tapatía: se eliminan el antiguo paso a nivel y el edificio jugueteros, propiedad pública en desuso, que funciona como muralla.

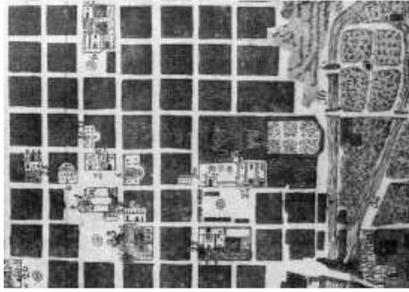
Plano de 1800. La manzana donde se ubica el inmueble formaba parte de los terrenos del convento de Santa María de Gracia.

El origen de la manzana en donde se encuentra el inmueble en cuestión se remonta a la apertura de las calles en 1860; en el plano de la ciudad con fecha de 1800 el predio forma parte de las parcelas del convento de Santa María de Gracia; en el plano de 1896 aparecen evidencias de la existencia de un predio aparte del convento de Santa María de Gracia; en el plano elaborado a principios del siglo XX croquis (perspectiva aérea) se observan los esquemas del edificio en la manzana; en fotografías aéreas 1947 de la manzana se observa que el segundo nivel pequeñas construcciones de azotea y no se observa la esquina ochavada como aparece en la actualidad.

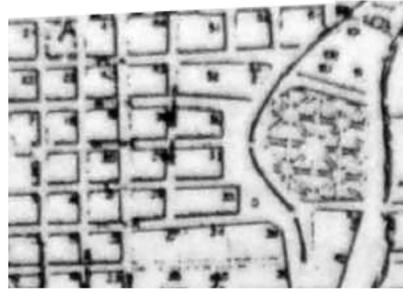
Plano de 1860. Con línea punteada se puede observar el trazo de calle que dividiría el terreno del convento.

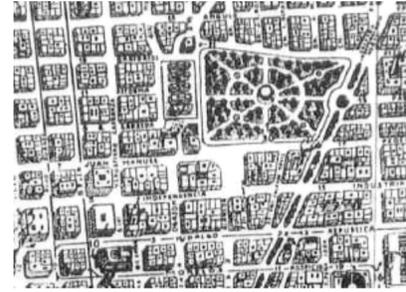
Plano de 1943. La traza corresponde al estado actual de la manzana a excepción del chafán de la esquina noreste.

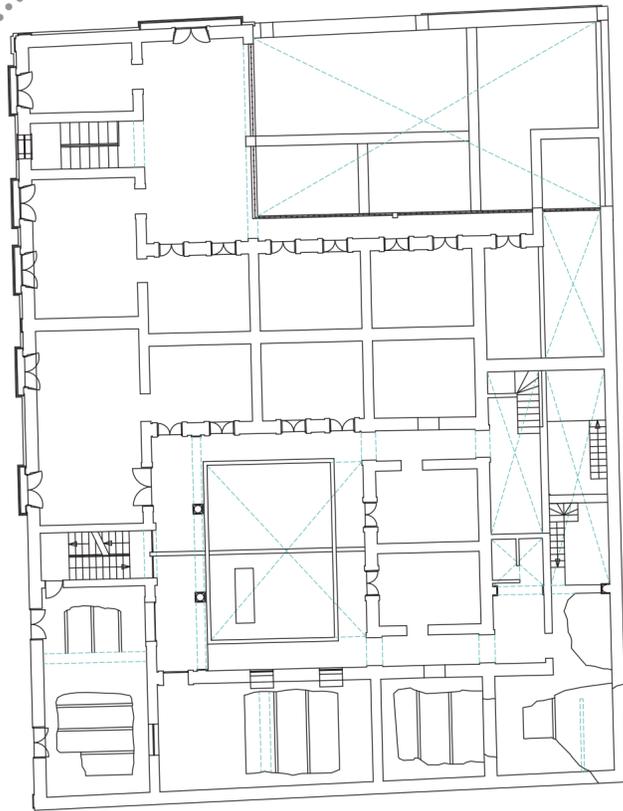
levantamiento estado actual  
planta baja  
1/200

El esquema compositivo de la "Casa Humboldt" presenta como elemento dominante un patio con corredor perimetral, con arquería en planta baja, en primer y segundo nivel. En fachadas el inmueble es de estilo neoclásico.

Estado de conservación:  
-el predio norte, totalmente independiente del resto de la edificación ha sido restaurado recientemente y se encuentra en buen estado.  
-el predio central, que comparte patio con el predio sur, se ha conservado relativamente bien, manteniendo la composición original, sin reemplazar o añadir nuevos elementos.  
-el predio sur, está completamente deteriorado: se ha alterado la composición original del inmueble agregando entresuelos, cambiando la configuración de la fachada y modificando la distribución mediante muros tapón y nuevas aberturas. las modificaciones se hicieron de un modo absolutamente precario y el predio está actualmente en estado de ruina

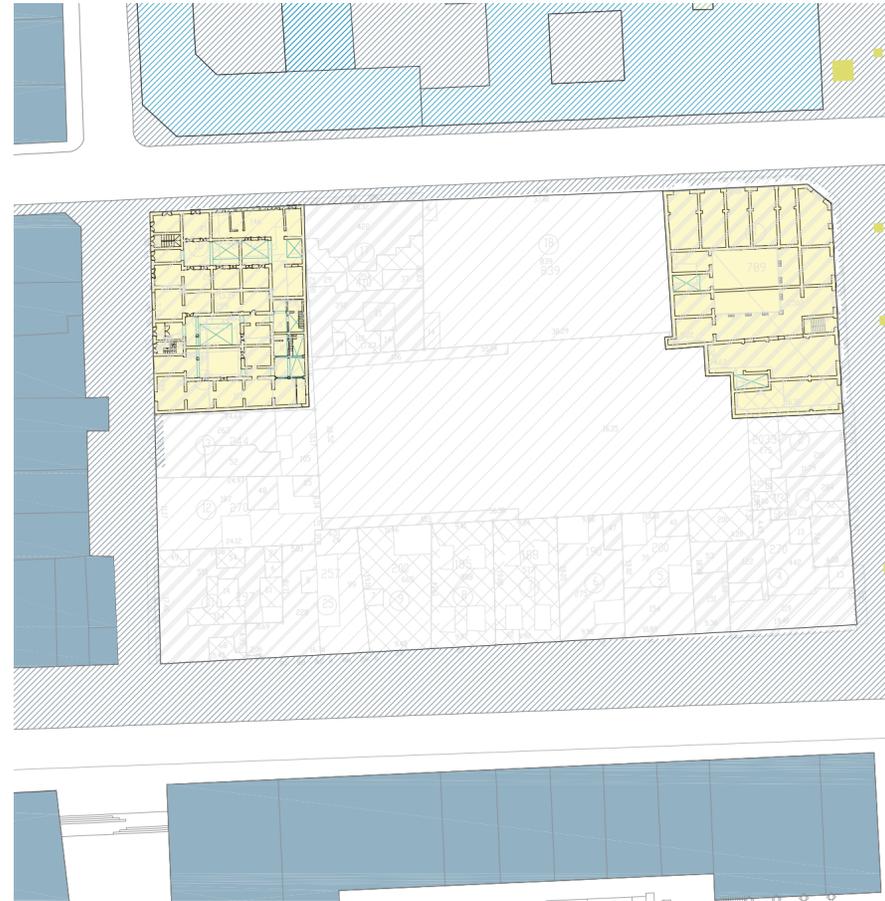
El esquema compositivo del inmueble presenta como elemento dominante un patio con corredor perimetral (oriente y sur), con arquería en planta baja, en primer y segundo nivel presenta columnas pareadas y cerramientos rectos. En planta baja se observa el esquema sin ejes compositivos aparentes, producto de las alteraciones realizadas en el inmueble, la subdivisión arbitraria con locales comerciales y esto se puede corroborar al observar la arquería tapiada y la obstrucción del corredor perimetral.

En fachadas el inmueble es de estilo neoclásico, en planta baja han sido modificados todos los vanos por la apertura de cortinas metálicas y se agregó una marquesina en todo su perímetro entre la planta baja y el primer nivel. En primer nivel se observan los vanos en sus proporciones originales. El segundo nivel (aparentemente construido en los 40's) está integrado al inmueble en simetría con el primer nivel.

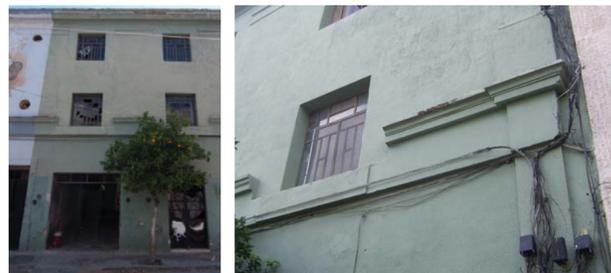
-destrucción de molduras, vanos originales y balcones correspondientes al añadir entresuelos. instalaciones visibles

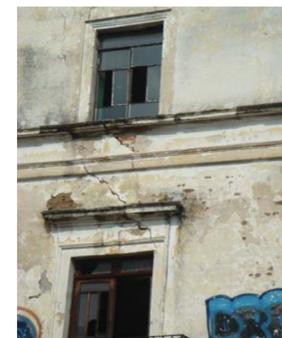
-flora parásita en balcones, producto del deterioro por agentes naturales y falta de mantenimiento.

-proporciones diferentes de los vanos en planta baja, primer y segundo nivel.

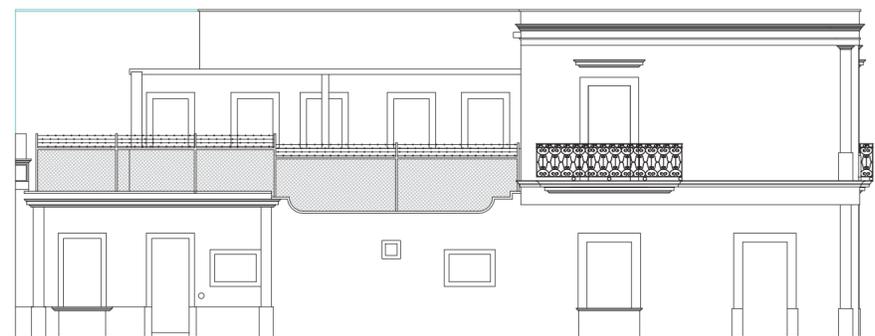
levantamiento estado actual  
alzado calle independencia  
1/200

-carpinterías metálicas con pintura al aceite

- Fachada Principal:
- Muros:
- Entrepisos:
- Forma: Estado:
- Cubierta:
- Forma: Estado:

- Número de Niveles: 2
- Ancho de Muros: 60 cms. (Variables)
- Altura de Entrepisos: 4.40 mts.(aprox.)
- Altura de Cubiertas: 4.40 mts. (Aprox.)

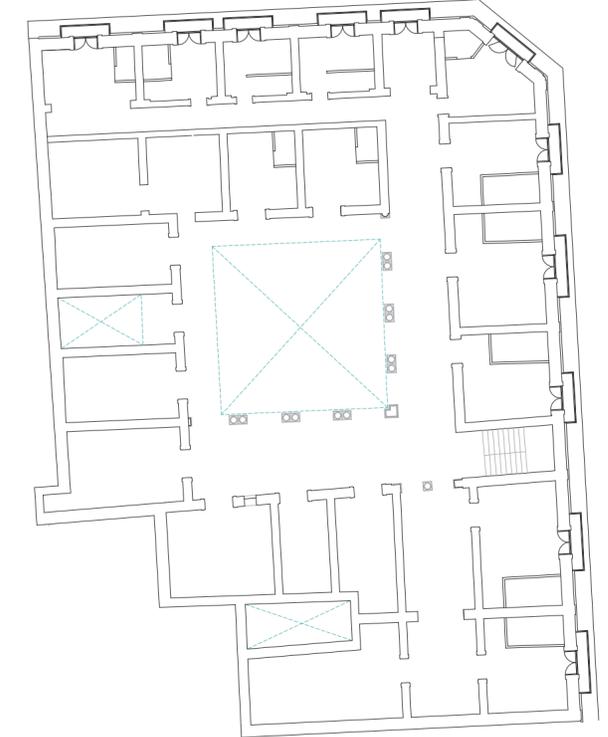
levantamiento estado actual  
planta 1ª  
1/250

-espacios (agregados) en el interior del inmueble (primer y segundo nivel), dentro de los espacios originales de la construcción se llevaron a cabo alteraciones para adaptación a uso de hotel y se puede apreciar esto claramente por la diferencia en grosor y altura de muros agregados en los baños de las habitaciones.

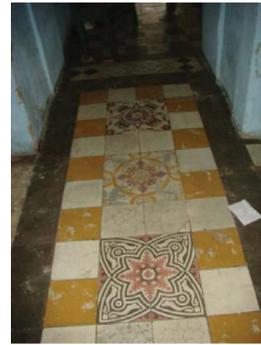
-pavimentos existentes

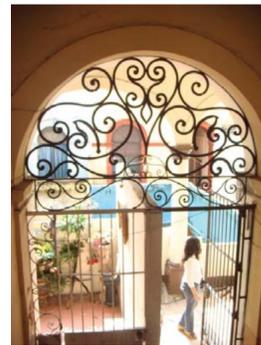
-herrerías

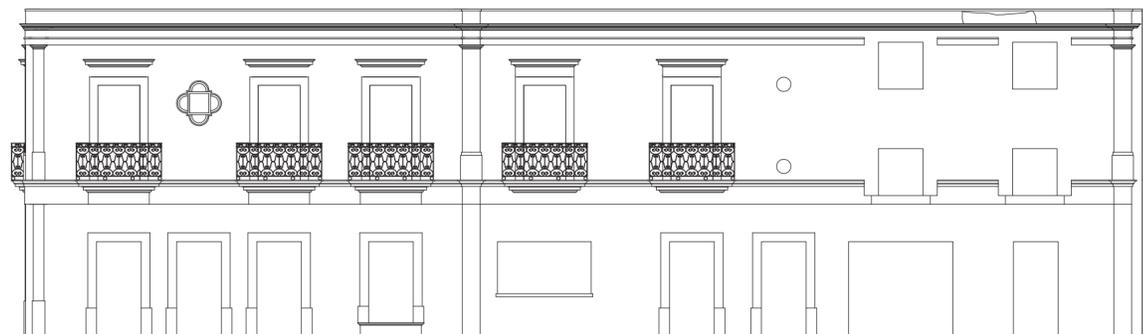
levantamiento estado actual alzado calle humboldt 1/200

-la edificación ha perdido la unidad al dividirse en tres predios distintos que han evolucionado de manera independiente por lo que podemos encontrar distintos niveles de conservación

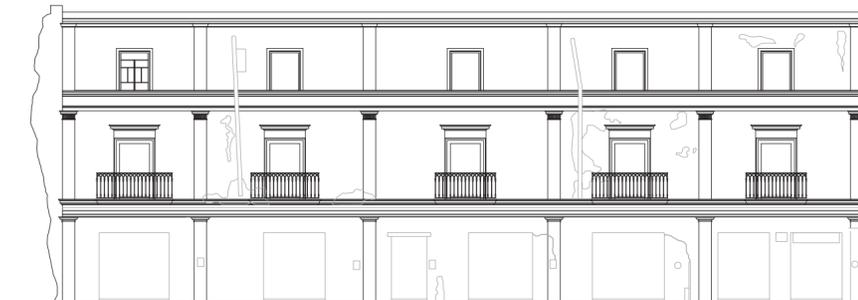
fachada baeza alzaga actual e:1/200

- Fachada Principal: Aplanado / Color Blanco (mal estado)
- Muros: Adobe / Ladrillo (mal estado)
- Entrepisos: Viga metálica / Ladrillo / hormigón
- Forma: Plana. Estado: regular
- Cubierta: Viga metálica / Ladrillo / hormigón
- Forma: Plana Estado: regular

Número de Niveles: 3  
 Ancho de Muros: 60 cms. (Variables)  
 Altura de Entrepisos: 4.30 mts.(aprox.)  
 Altura de Cubiertas: 3.60 mts. (Aprox.)

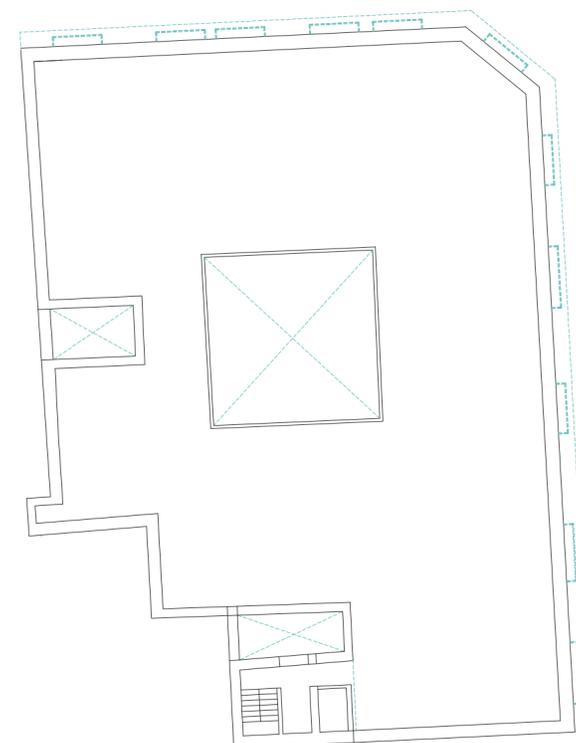
levantamiento estado actual  
planta de cubierta  
1/250

-varios forjados originales de la edificación son abovedados

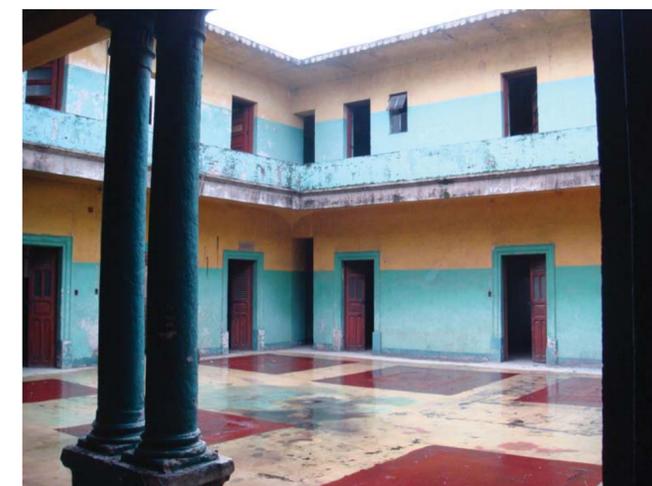
-esquina noroeste del inmueble en primer nivel: losa (entrepiso agregado) que cubre el patio central del inmueble.

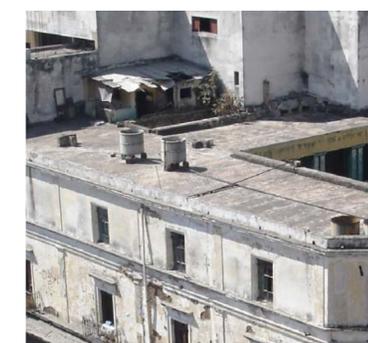
agregados instalaciones en cubierta

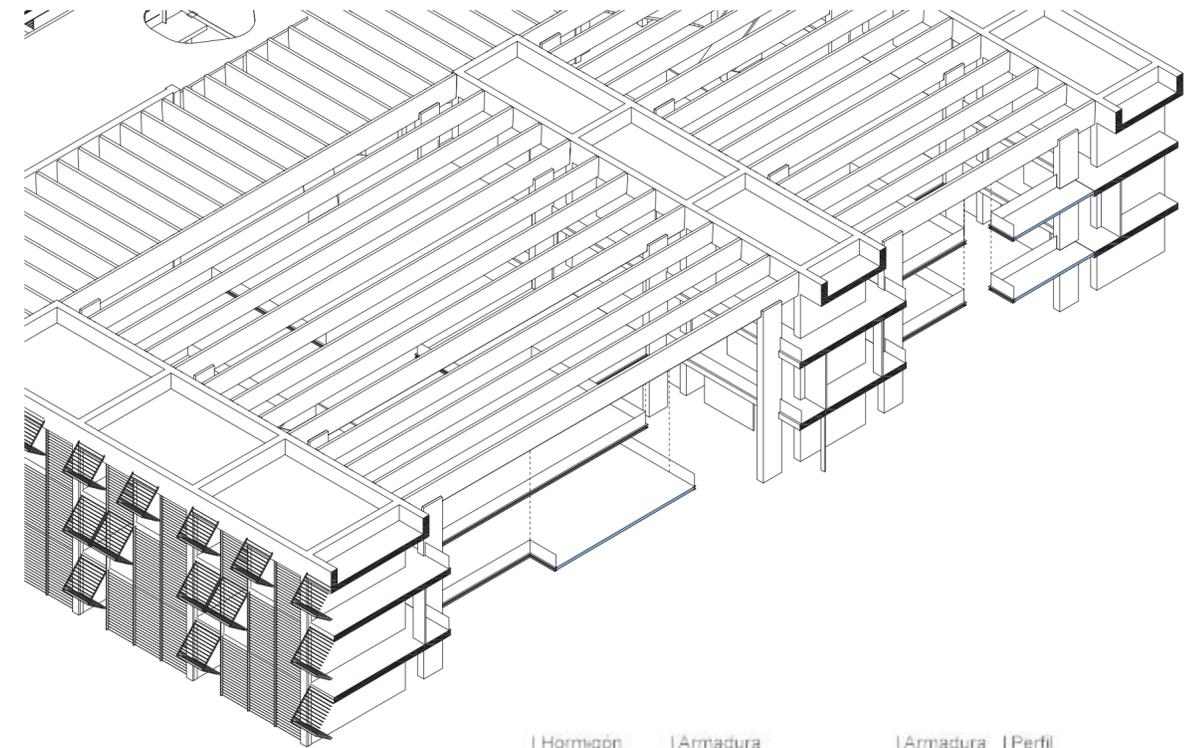
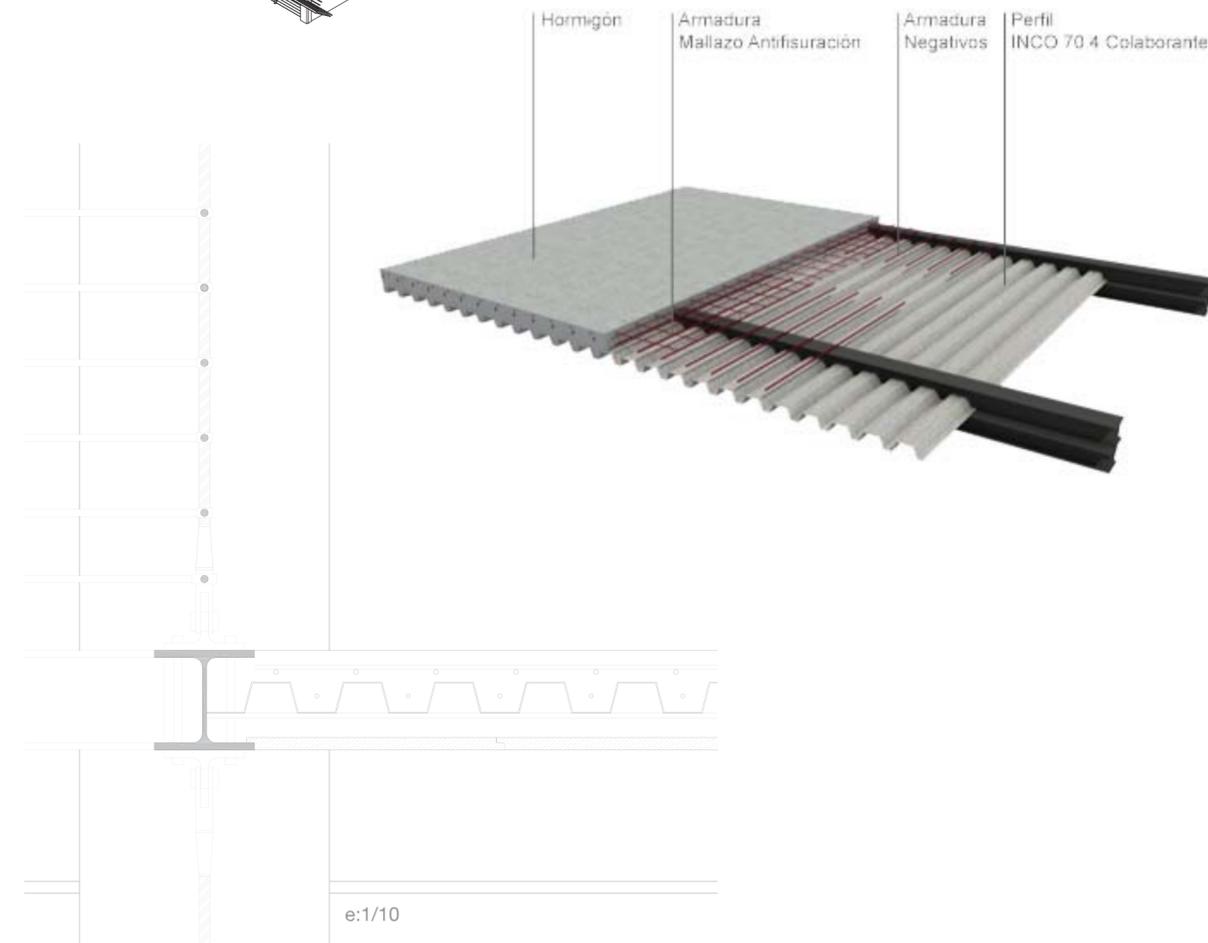
La chapa colaborante permite debido a su ligereza, ahorro de armaduras y hormigón. Responde bien a grandes luces. Esta chapa grecada está apoyada sobre la perfilera HEB-24 conectada por pernos. Se hormigona in situ, la estructura grecada funciona como encofrado y es estructuralmente. Ejecutada con un armado de reparto para evitar fisuraciones y mejor reparto de cargas

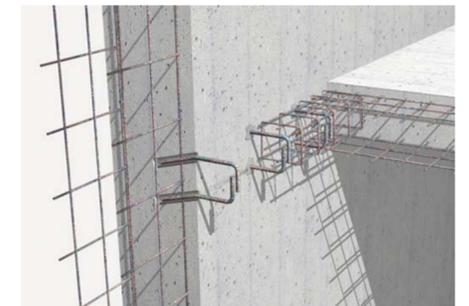
encuentro entre las losas macizas y las pantallas de hormigón

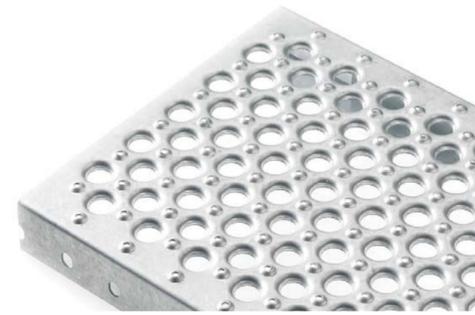
Pavimento cubierta. Suelo elevado de paneles de aluminio perforado

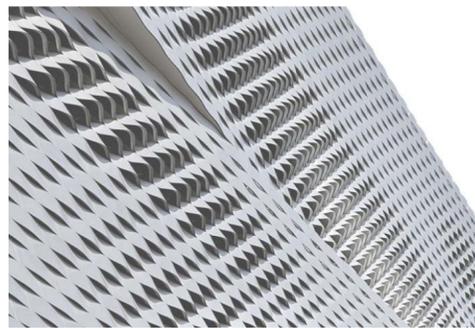
Fachada Norte. Muro cortina con piel de malla tipo deploye. Chapa estirada y cortada de aluminio.

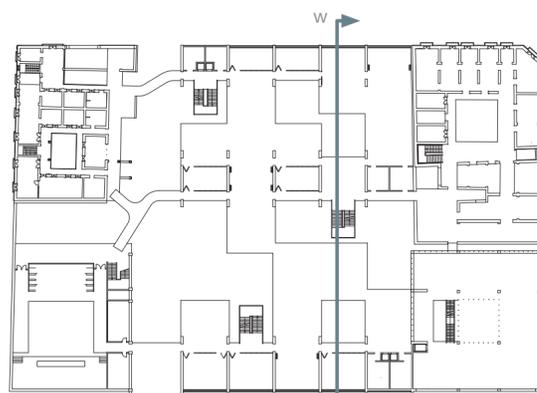
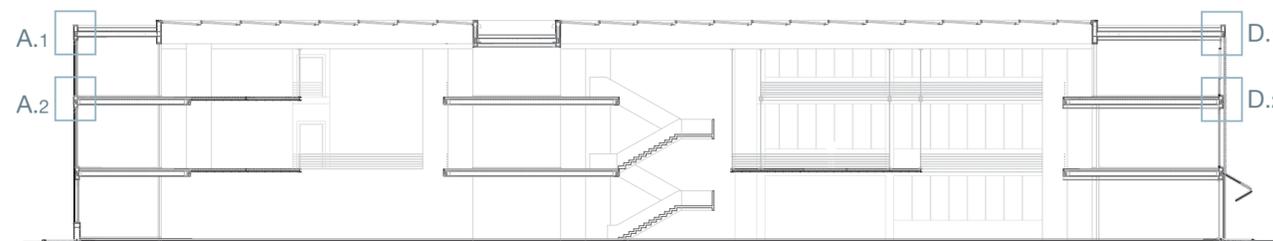
Sección w-w'

1. ALBARDILLA DE ACERO INOXIDABLE
2. SUELO ELEVADO DE PANELES DE ALUMINIO PERFORADO, TIPO AIRSTEP-MEISER (AISI 316)
3. PLOT DE ALTURA REGULABLE DE PVC
4. AISLANTE TÉRMICO (POLIESTIRENO EXTRUIDO XPS, CON ABSORCIÓN DE AGUA < 0,7%; DENSIDAD: 30 kg/m<sup>3</sup>; CONDUCTIVIDAD: 0,033 W/mK)

19. ANCLAJE DE ACERO INOXIDABLE REMACHADO
20. VIERTEAGUAS ALUMINIO ANODIZADO
21. PAVIMENTO LAMINADO DE MADERA TIPO PERGO FRESNO NÓRDICO, 3 FILAS
22. FILM DE POLIETILENO

23. MORTERO DE REGULARIZACIÓN; e= 2 cm
24. RODAPIÉ DE MADERA

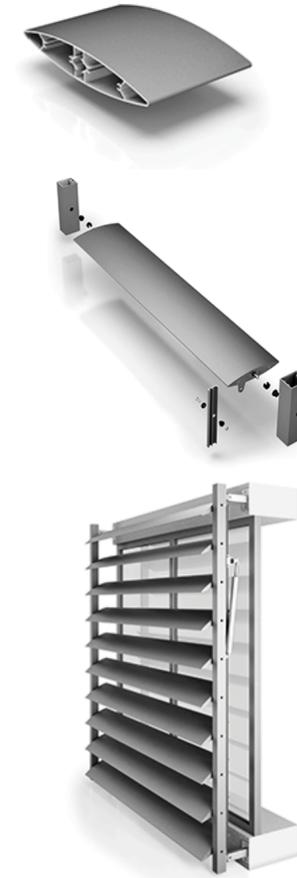
Fachada Sur. Marquesina plegable de lamas orientables de aluminio anodizado

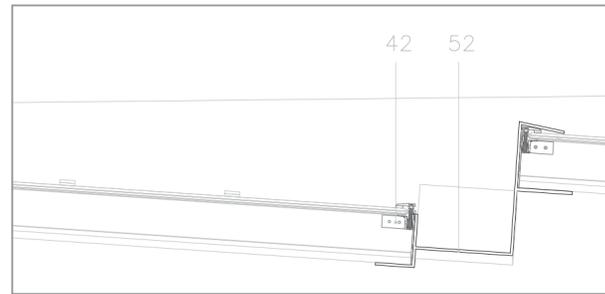
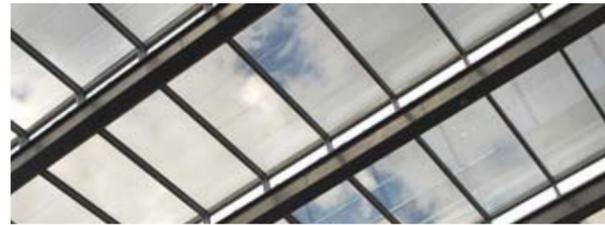
referencia lucernario fotovoltaico

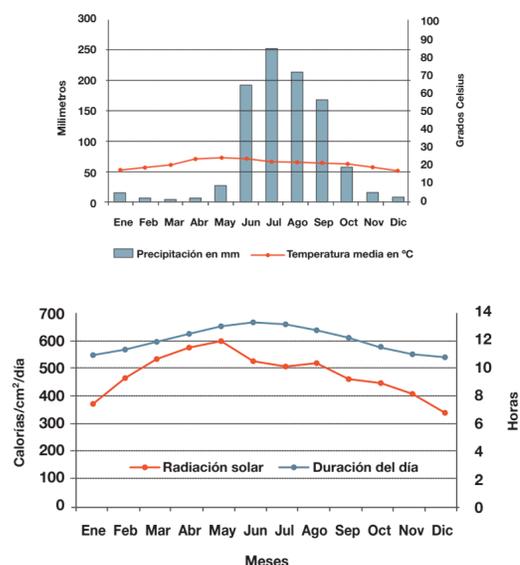
La República Mexicana y la ZMG están ubicadas geográficamente dentro del Cinturón Solar Global y son de las que mas radiación solar recibe.

Los resultados del estudio realizado por González (2010) coinciden con los obtenidos por la SENER (2010) en cuanto al promedio de Kwh/m2-día (5.57) de radiación solar que recibe la ZMG.

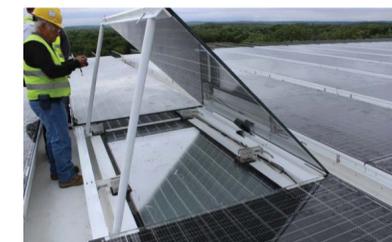
Lucernario de vidrio fotovoltaico con tecnología CIS/CIGS\* y μ-cristalina.

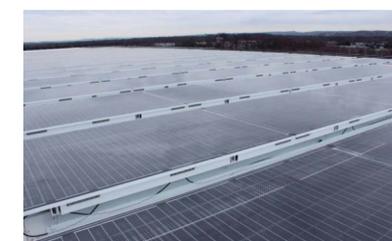
Potencia Pico: 90-130 W/m2  
 Coeficiente Térmico: - 0.36 %/°C  
 Rendimiento η : 0.801 (supuesto)  
 Superficie:  
 Superficie Total:  
 Pérdidas: 14% (inclinación/orientación)  
 Inclinación: 4°  
 Acimut: 3° (0°=Sur)

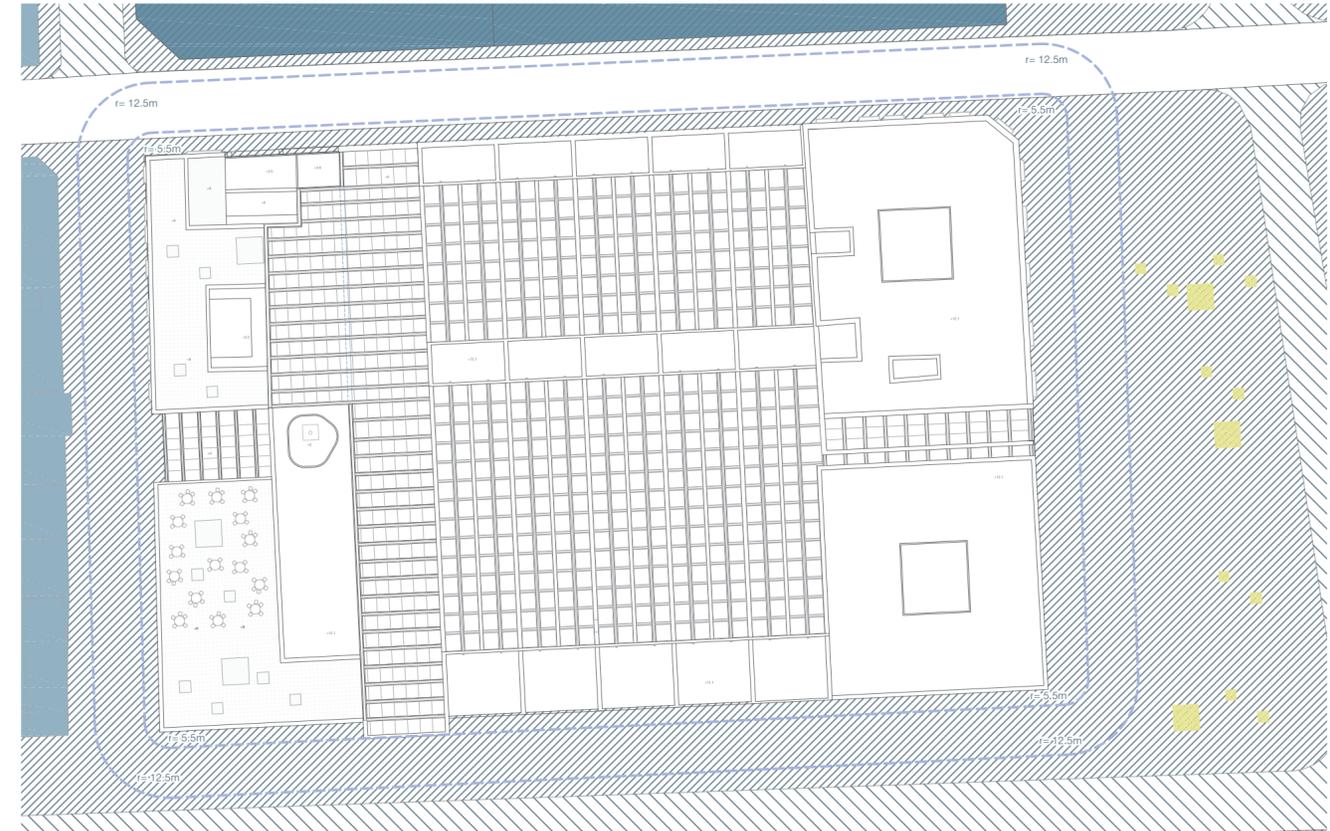
#### 3- número de salidas/longitud de los recorridos de evacuación:

- Plantas o recintos que disponen de más de una salida por planta
- longitud de los recorridos de evacuación hasta alguna salida de planta no excede de 50m.

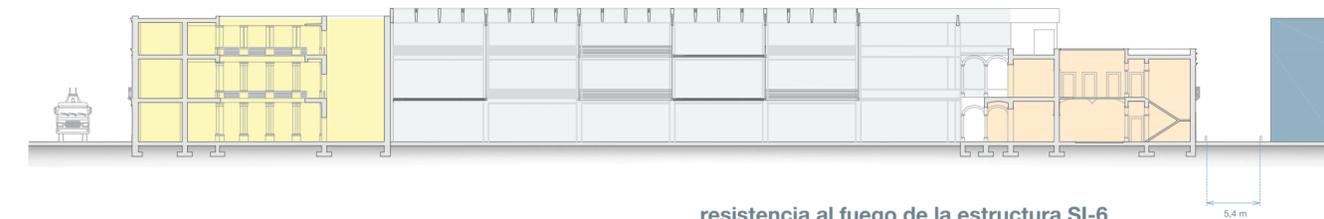
#### Entorno de los edificios

Los edificios con una altura de evacuación descendente mayor que 9 m deben disponer de un espacio de maniobra para los bomberos que cumpla las siguientes condiciones a lo largo de las fachadas en las que estén situados los accesos, principales: o bien al interior del edificio, o bien al espacio abierto interior en el que se encuentren aquellos:

- a) anchura mínima libre 5 m
- b) altura libre la del edificio
- c) separación máxima del vehículo de bomberos a la fachada del al edificio (desde el plano de la fachada hasta el eje del vial) - edificios de más de 15 m y hasta 20 m de altura de evacuación 18 m

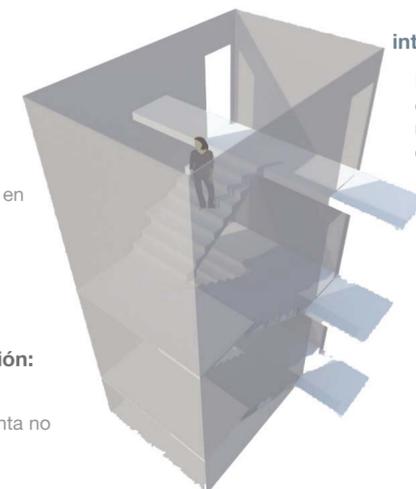
#### intervención en escaleras.

Para que el sector S4 de más de 2500m<sup>2</sup> cumpla se debe intervenir en las escaleras de las bandas perimetrales de modo que pasen a ser escaleras protegidas.
