UNIVERSIDAD DE LAS PALMAS DE GRAN CANARIA  
DEPARTAMENTO DE CONSTRUCCIÓN ARQUITECTÓNICA

# LA BASÍLICA DE NUESTRA SEÑORA DEL PINO Y SU INCIERTA ESTABILIDAD HISTÓRICA

AUTOR: JOSÉ MIGUEL RODRÍGUEZ GUERRA

LAS PALMAS DE GRAN CANARIA  
JUNIO 2015

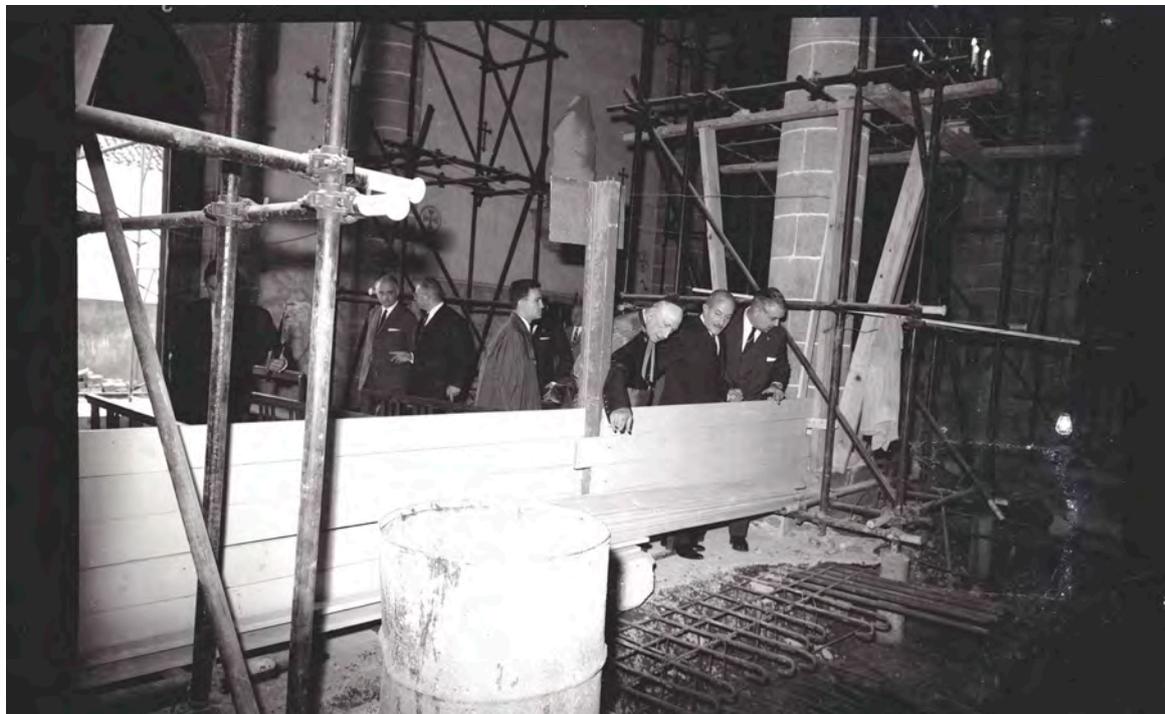
Obras de consolidación. Visita Ministro de la Vivienda. Fuente: Archivo Municipal.

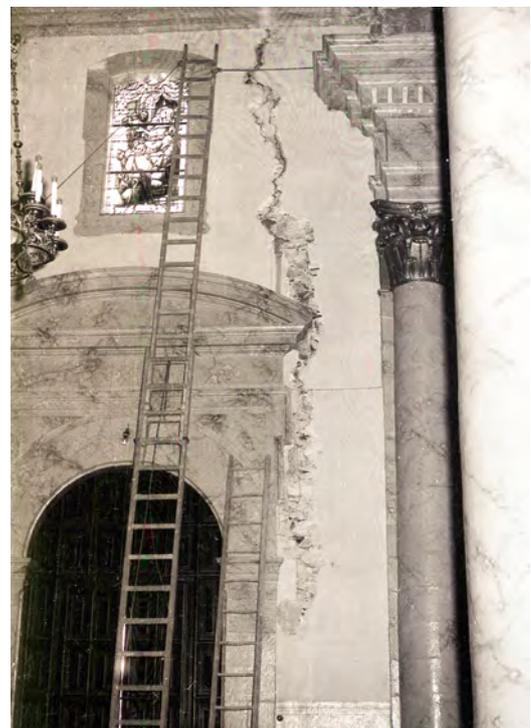
Detalles testigos de grietas en interior de la Basílica. 1964.

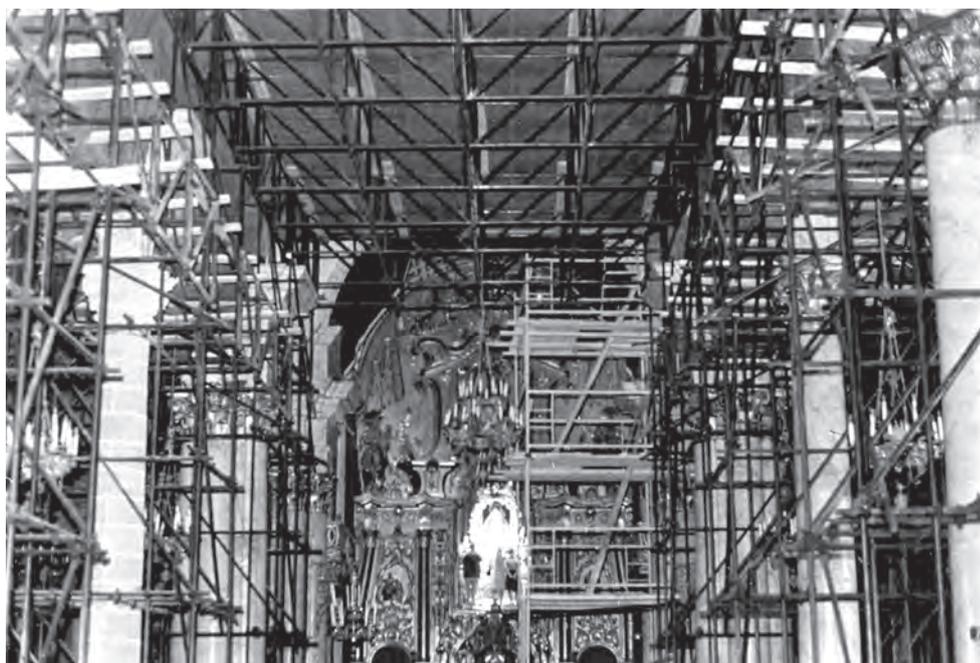
Sistema de estructura de apeo durante las obras de consolidación. 1968.  
Vista hacia el Altar Mayor. Archivo municipal.

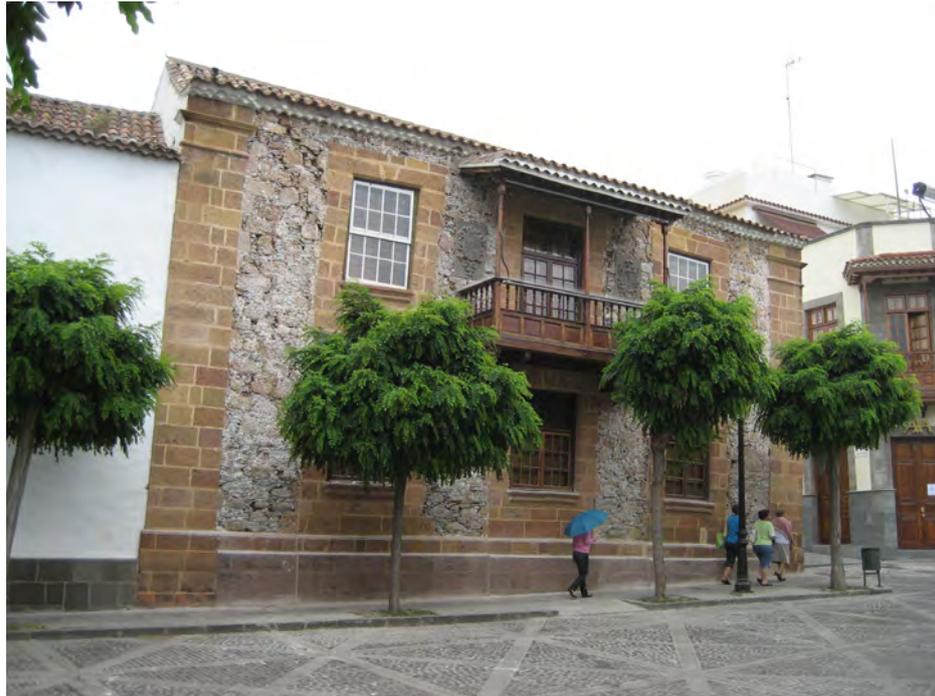
Detalle de falta de verticalidad en vivienda privada en la calle Real.

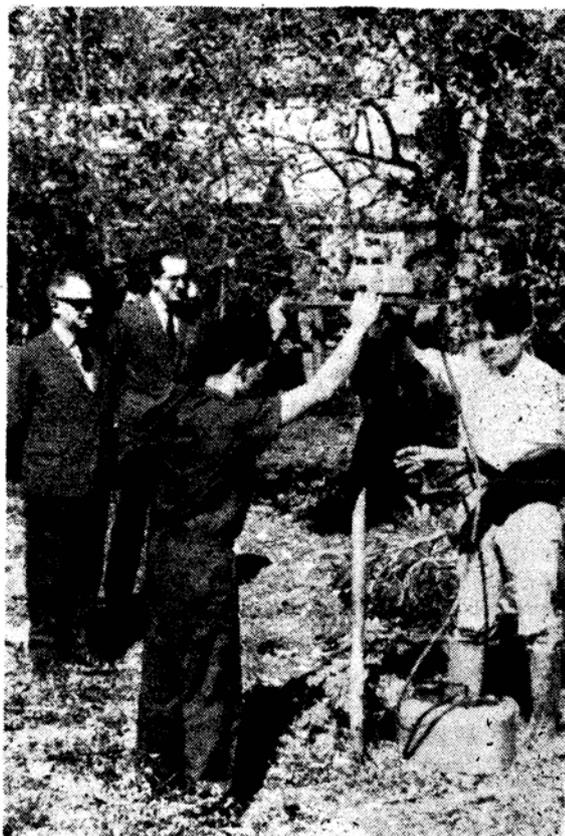
Imagen de prensa sobre los trabajos geotécnicos previos a la obra.

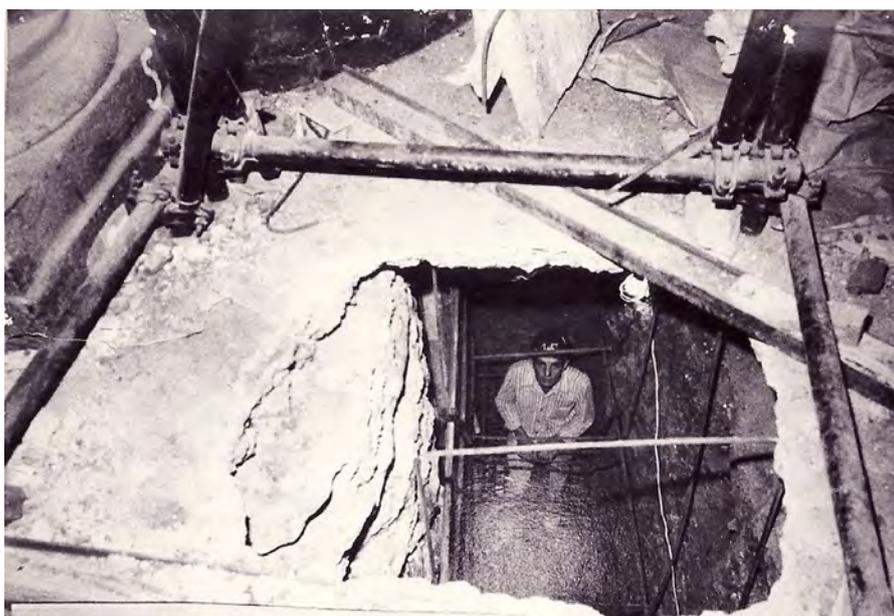
Detalle batache interior de la  
Basílica a pie de columna.  
Fuente: Parroquia de Teror.

Otro tanto podríamos decir de los medios de excavación y formas de recalce. Las excavaciones de aquellos trabajos, vistos desde una perspectiva actual, se nos antojan limitadas, penosas e inhumanas para los operarios, como así ha quedado reflejado en la documentación fotográfica recabada.

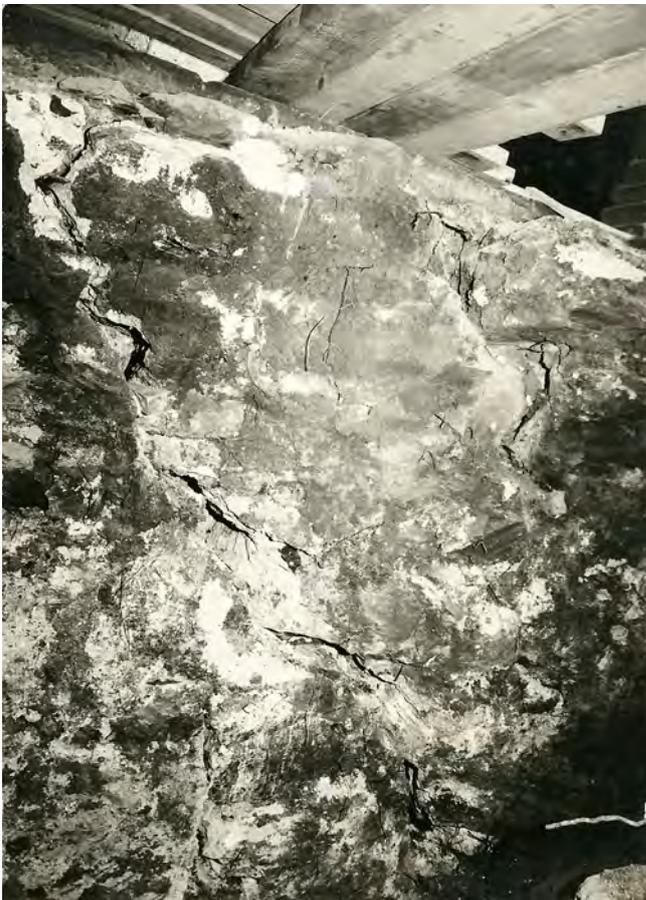
Detalle del estado de la cimentación.

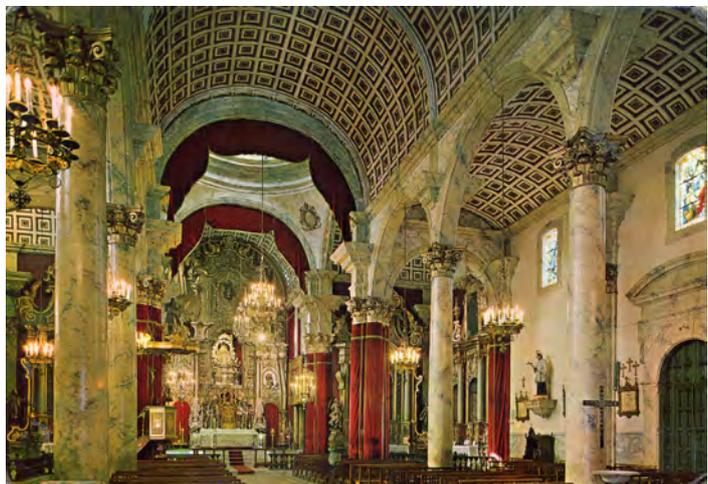
Vista interior de la Basílica, año 1964,  
Estado anterior a las obras.  
Fuente: Parroquia de Teror.

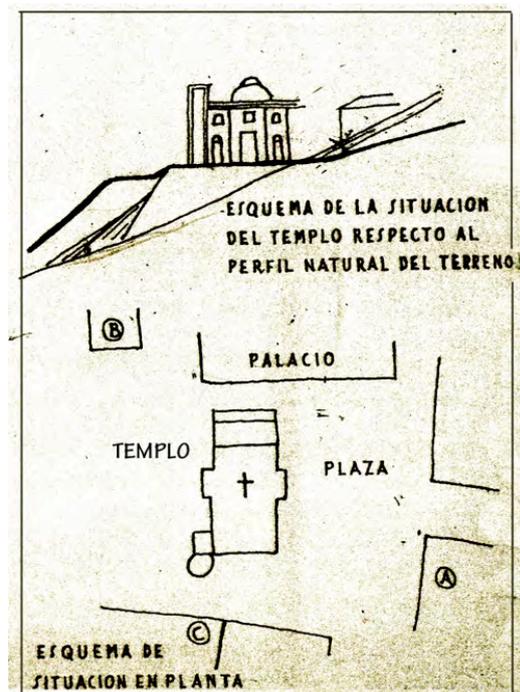
Lámina detalle sobre el estado y situación de la Basílica.  
Informe Arquitecto Juan del Corro.

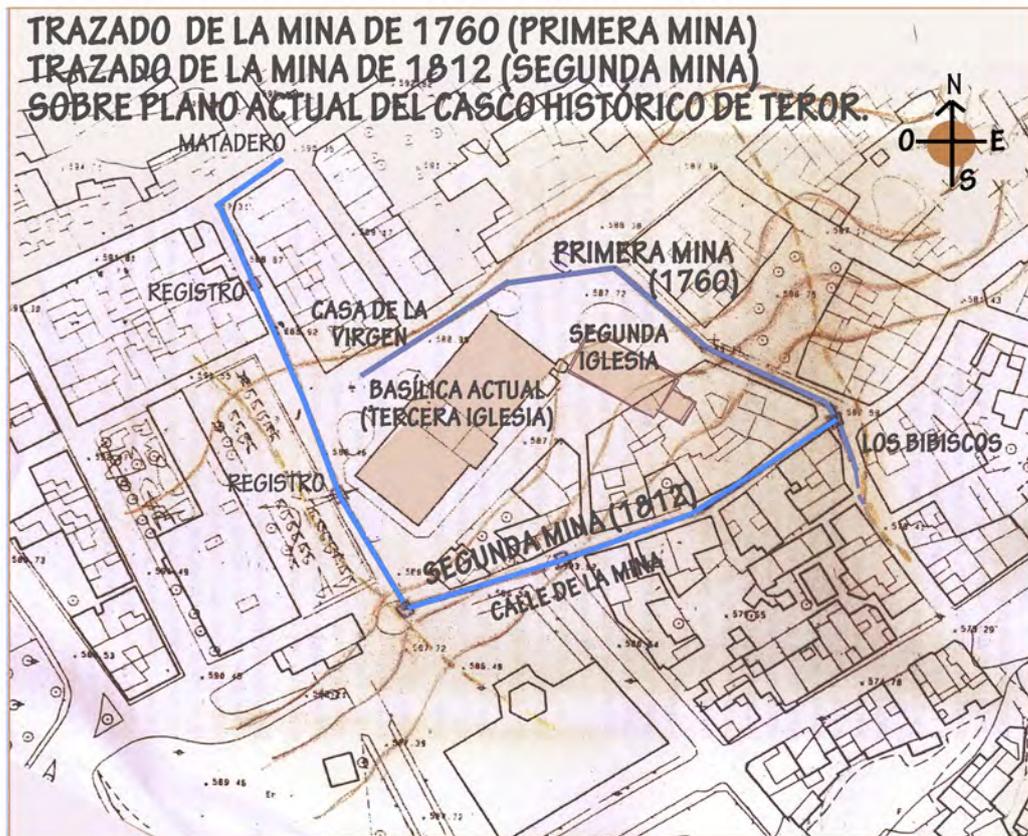
Plano del trazado de las dos minas sobre cartografía reciente del núcleo urbano.

Se pretende indagar en la información de los documentos y estudios elaborados antes y durante las intervenciones que se han citado en los párrafos de los apartados anteriores. Tanto en lo relativo a los recalces del año 1968 habidos en la Basílica como validar el sistema de drenaje realizado en 1812 “La Mina”, verificando su origen, la idoneidad de su trazado y su capacidad de drenaje y eficacia actual.

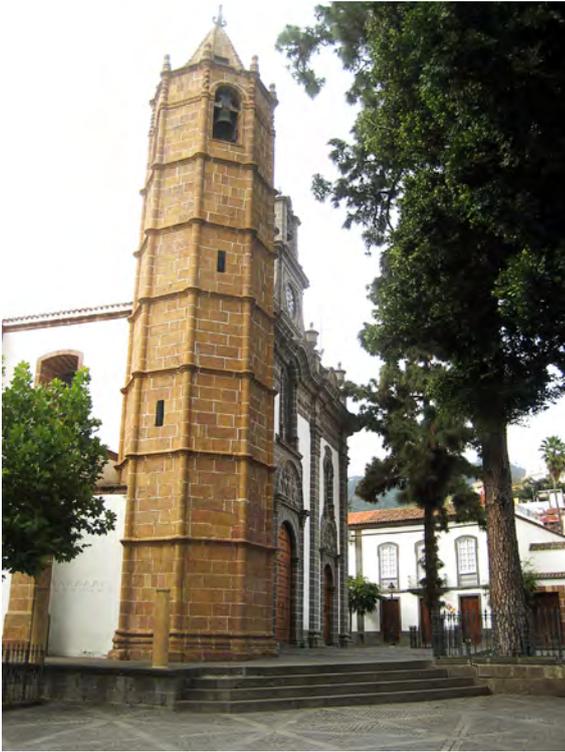
Foto actual de la Torre Amarilla sobre el basamento.

En la esquina Sureste del rectángulo que estamos describiendo se dibuja la planta octogonal de la “Torre Amarilla”, ya heredada como torre campanario de la segunda iglesia de Nuestra Señora del Pino. Para 1801, cuando el templo actual sólo había cumplido 34 años de su consagración, el maestro Luján Pérez emitió un informe desahuciando y denunciando que no valía la pena tratar de recuperarlo. Esto mismo aseveraba argumentando muy seriamente los daños y las causas el ingeniero militar Don Gonzalo Lorenzo Cáceres quien propuso construir el nuevo templo en San Matías.

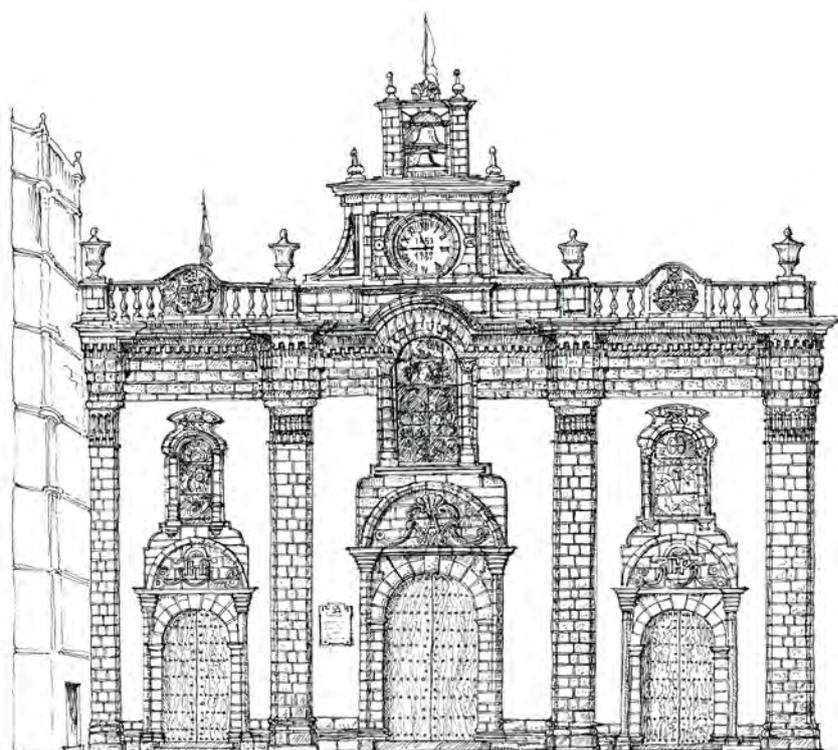
Dibujo de la Fachada de la Basílica.

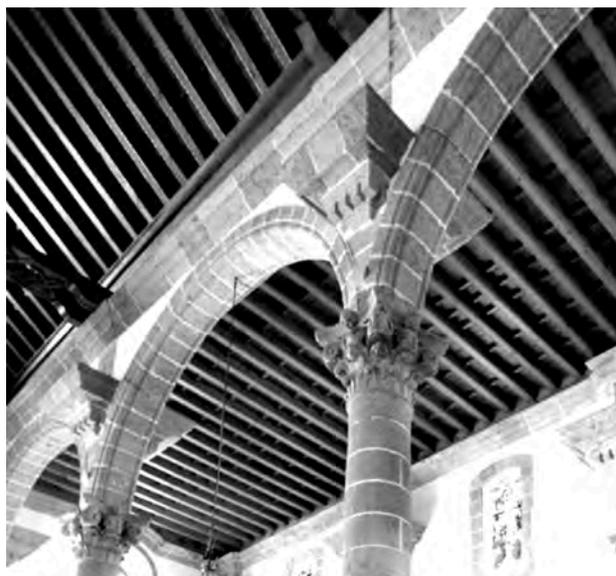
Volvamos al interior de la iglesia, y ahondando en la descripción de sus elementos estructurales podemos exponer que los cuatro arcos de medio punto que conforman cada una de las arquerías que separan la nave central de las laterales, se muestran contruidos mediante dovelas de toba volcánica, piedra marrón, que define la directriz del arco con un espesor igual al intradós y con un frente de dovela relativamente pobre. De manera que, mecánicamente se constituyen como un filete integrado en la fábrica que resuelve la verdadera mecánica del arco.

Detalle de descarga de los arcos en el capitel de la arquería.

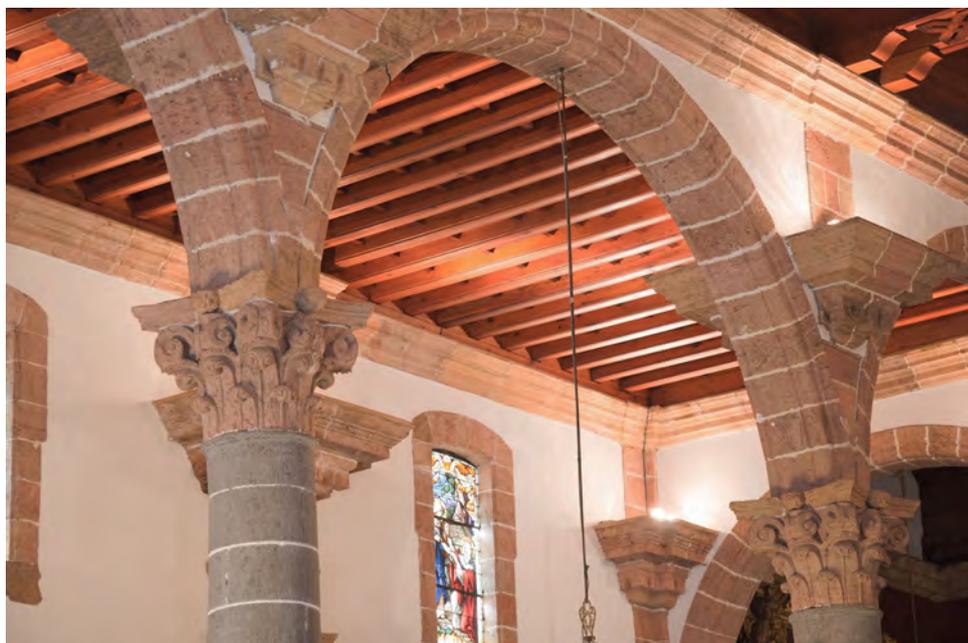
Sin lugar a dudas el elemento más singular que encontramos a lo largo de esta parte de la estructura o de la arquería de la iglesia, es la potente presencia de las importantes ménsulas que conforman un entablamento clásico y que se cuelgan de los muros laterales de la Basílica, de las cuatro columnas del crucero y de la parte alta de las arquerías, por ambas caras, que separan la nave central de las laterales.

Detalle del capitel de columna y ménsula superior.

Estas ménsulas de toba amarilla y de sillares aparejados, quizá constituyan la firma más definitiva de la personalidad del Coronel de la Rocha, autor del proyecto, quien debió ser un fiel observador y estudioso de los elementos de la arquitectura romana. Estas cornisas parecen traídas de las provincias orientales de Imperio Romano, de La Palmira Romana, de otros lugares de Siria o simplemente de la Basílica de Majencio o de la de Diocleciano, aunque en nuestra iglesia no encuentre ninguna función mecánica y solo jueguen un papel puramente decorativo.

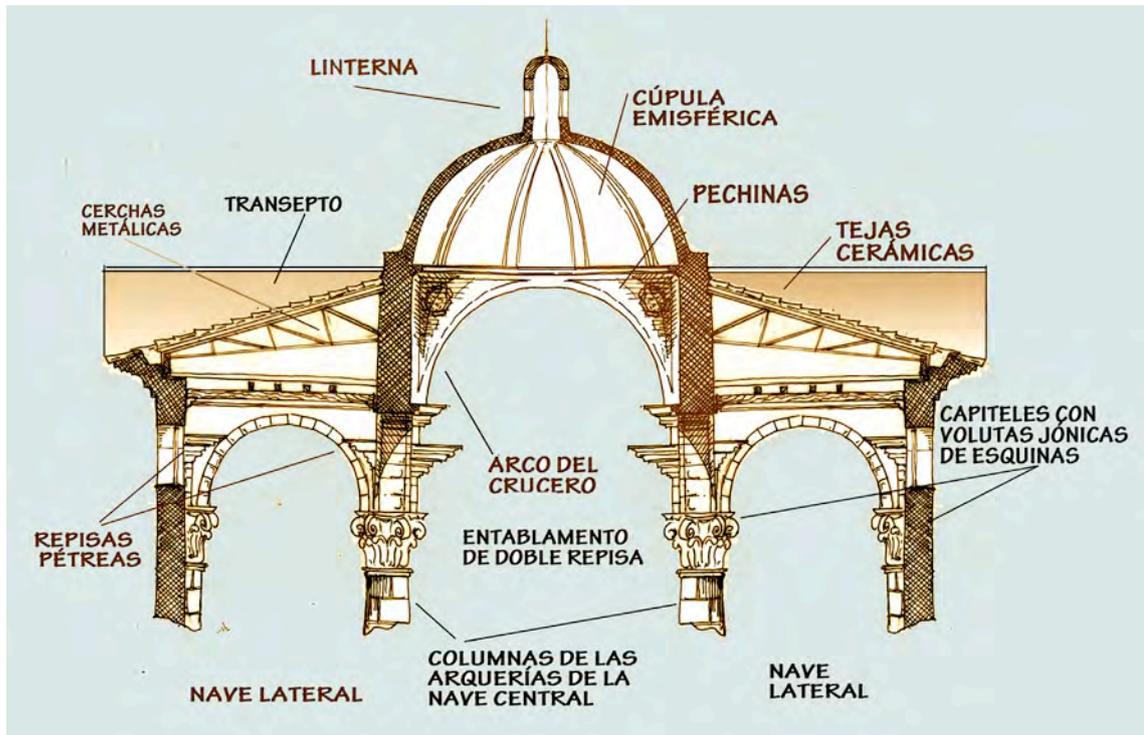
Dibujo Cabecera de las Naves Central y Laterales.

Estos complejos entablamentos los podemos ver en la Basílica de Nuestra Señora del Pino, por ambas caras, sobre las columnas de las referidas arquerías, donde se disponen naciendo del encuentro de las arquivoltas de sus arcos y en prolongación de los ejes de las columnas. Desde estos puntos en los que se encuentran los sillares de los arcos ascienden y conforman el señalado notable entablamento. Cornisas que se prolongan con un corto pilarillo para dibujar el alfil junto a la pequeña repisa que corona el muro para esperar los elementos de cubierta.

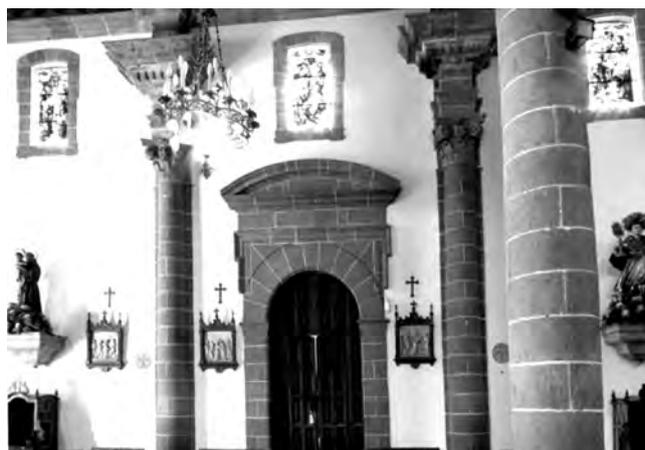
Aún más potente se hace la presencia de estas ménsulas sobre los muros laterales de la Basílica, situándose entre las ventanas altas de los paños del mismo y disponiendo, sus entablamentos, sobre los ejes de las semi-columnas, adosadas a estas paredes. Aquí podemos ver como sobre la gran cornisa aún nace otra repisa de menor orden para alcanzar la coronación del muro, nivel en el que descarga la cubierta.

Puerta lateral y semi-columnas.

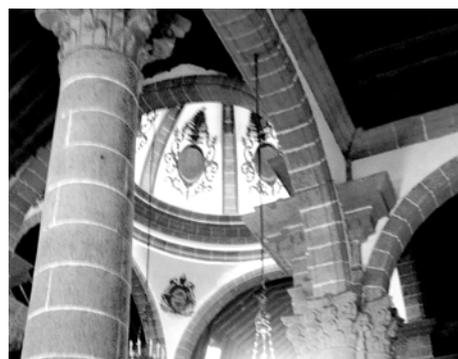
Cúpula sobre pechinas en el crucero.

El crucero se cubre mediante pechinas que resuelven la transición de la forma cuadrada, de su planta, a la forma circular con la que nace la gran cúpula hemisférica dotada de óculo central y prolongada linterna. Esta linterna se abre con ventanas laterales para proporcionar luz cenital a la cúpula y se remata con un pequeño casquete, también hemisférico. Las cuatro pechinas se decoran con alegorías de traza barroca y la cúpula se subdivide en ocho pseudo-gallones mediante bandas ocreas equidistantes que recorren verticalmente la blanca superficie de la cúpula.

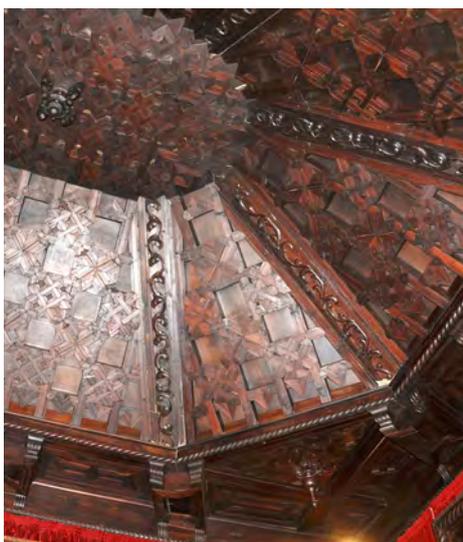
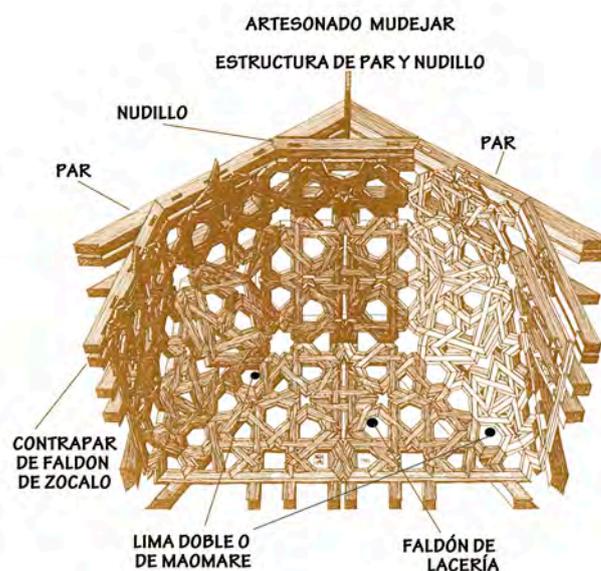
Así, en la nave central, en ambas alas del transepto y en el presbiterio, vemos quebrarse techos en faldones o paños inclinados bajo un fondo superior horizontal. En la nave central, la artesa se arriostra mediante tres tirantes dobles, donde cada par de vigas de madera se ocultan tras un plano decorativo de lacería. Otros techos de preciosa ejecución podemos ver en la Sala del Tesoro, en el Coro Conciliar y en otros locales de los espacios de simple altura de la planta alta y de la baja. Se cubre con forjados de madera, artesonados planos de lacería y artesonados de trazado mudéjar, con planta ochavada y limas doble o de moamare. Así lo podemos ver en el Camarín de la Virgen.

Detalle del artesonado en el Salón principal del Camarín.

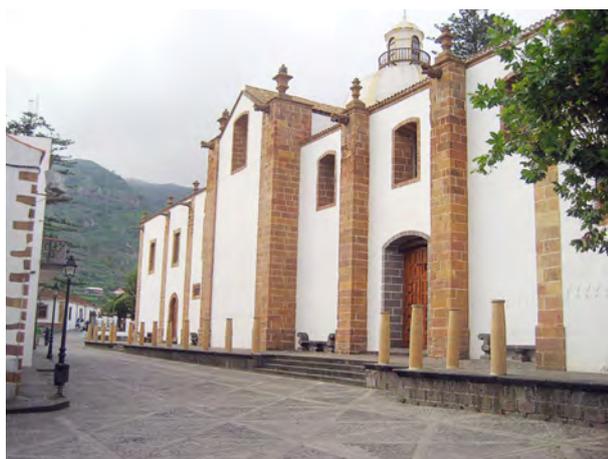
Desde el exterior, el edificio se muestra sobre-elevado o colocado en un pódium, al menos por tres de sus lados, dada la diferencia de nivel entre la rasante de calles de los costados laterales. Dada la pendiente, podemos observar que en la plaza la altitud se deprime con caída hacia su costado oriental. La fachada lateral en el lado de naciente requiere una notoria escalera delante de su puerta para subir este nivel del referido pódium. Este basamento cobra su mayor altura en la esquina Noreste de la iglesia. Al pie de la torre, la cota de la plataforma es de unos 90 cm respecto al nivel de la rasante de la calle en este mismo punto. En su recorrido por delante de la fachada principal, hasta alcanzar la esquina opuesta a la torre, el pódium va perdiendo la totalidad de su altura, de manera que, delante de la puerta principal o central de esta fachada solo dos escalones son necesarios salvar para acceder a la iglesia por ella. Así la Calle de la Iglesia Chica o costado Occidental solo dispone de una leve acera para rodear este costado de la Basílica.

Fachada lateral noreste de la Basílica con basamento, tras la consolidación.

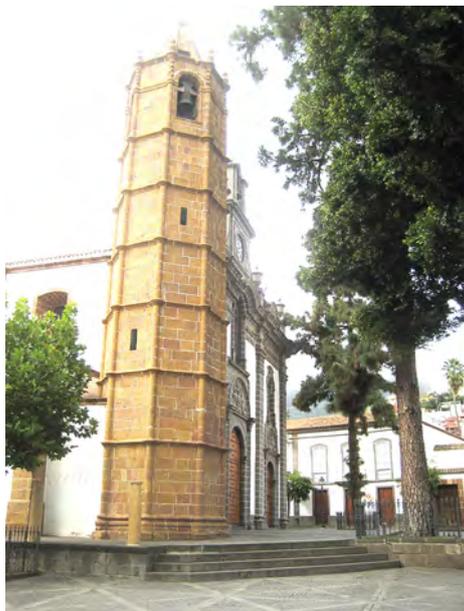
Detalle de la Torre Amarilla sobre basamento actual.

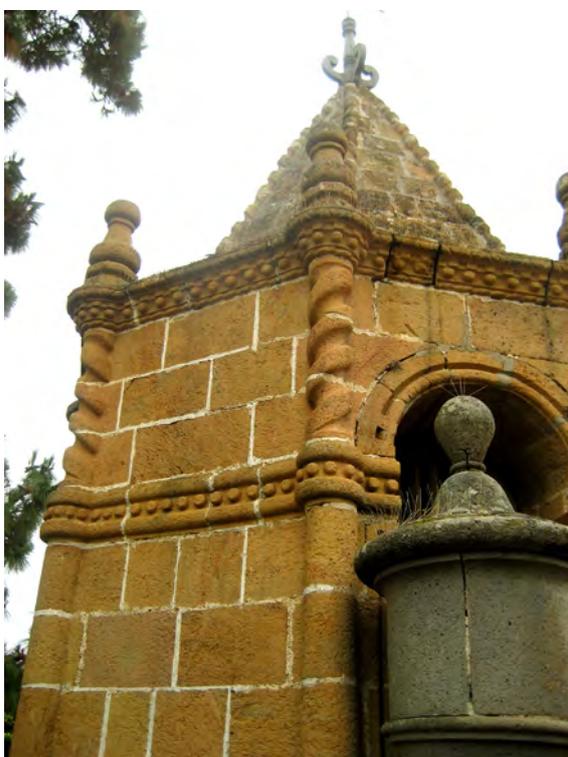
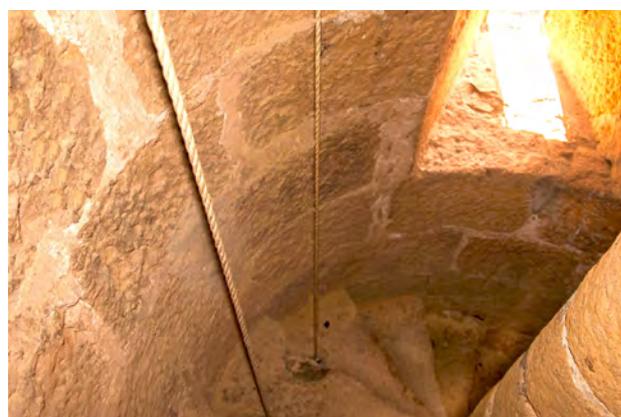
Esta torre amarilla llamada así por el color de la toba pétreo en la que está construida, dispone de planta octogonal, toma acceso desde el exterior de la iglesia y en la composición de sus alzados arrastra en toda su elevación una especie de cordón vertical que determina la arista salediza y redondeada del encuentro de sus planos laterales. También a lo largo de su altura la torre queda dividida o secuenciada por un notorio filete redondeado, dispuestos a una distancia cercana a tres metros. Podemos seguir el desarrollo de la escalera de caracol que se aloja en la torre por la posición de las ventanas que se abren en los planos de las fachadas.

Detalle Interior de la Torre Amarilla

Detalle exterior de la Torre Amarilla.

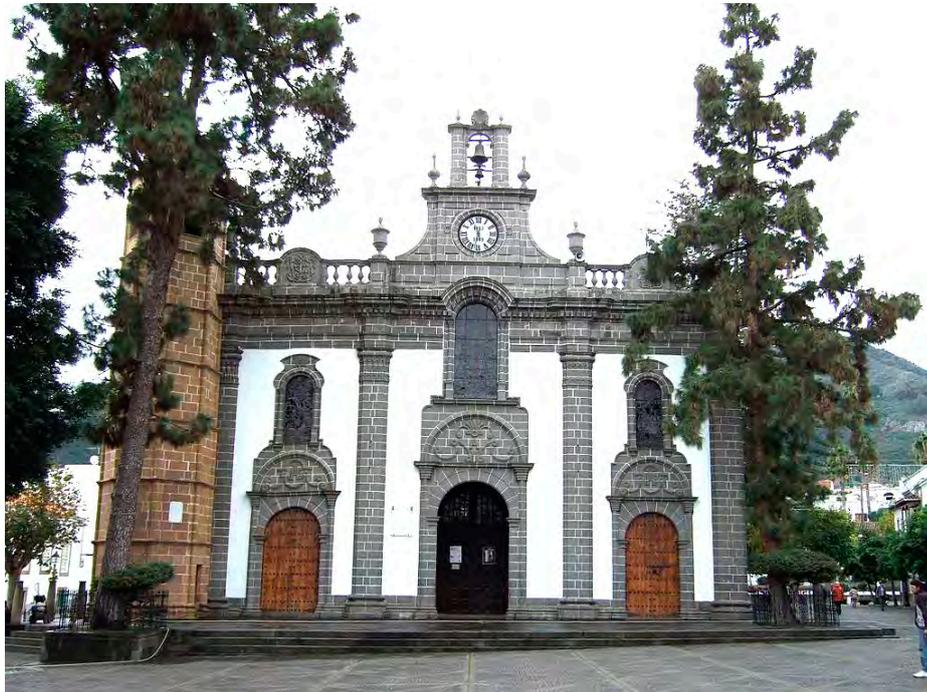
Fachada principal de la Basílica. Detalle de la pendiente del espacio público.

El claro rectángulo en el que rotundamente se enmarca la fachada queda dividido en tres cuarteles igualmente rectangulares de fondo blanco y orientación vertical. Cada uno de estos planos mantiene total identidad y correspondencia con las naves que hemos descrito para la planta de la iglesia, de manera que separados por notorias pilastras pétreas cada uno de ellos albergan una de las tres puertas de entrada a la basílica, por este frente principal. Como hemos adelantado las pilastras a las que acabamos de referirnos se levantan mediante una obra de pequeños sillares bien aparejados y tomados con mortero de cal con blancas juntas horizontales y verticales, bien marcadas.

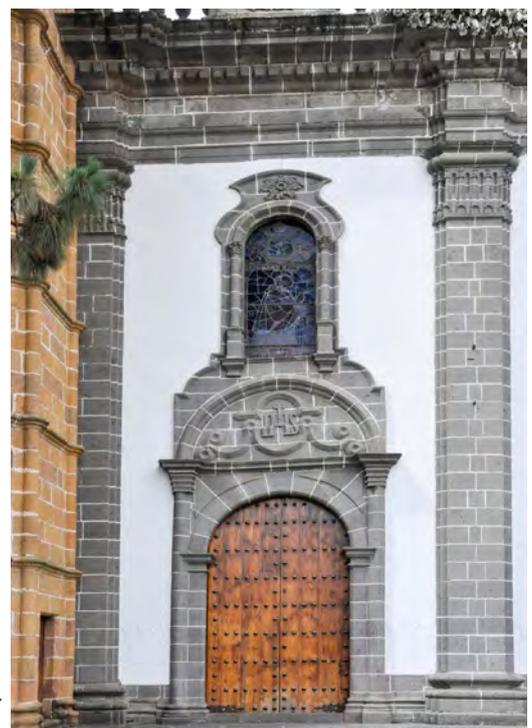
Puerta lateral izquierda.  
Detalle de daños.

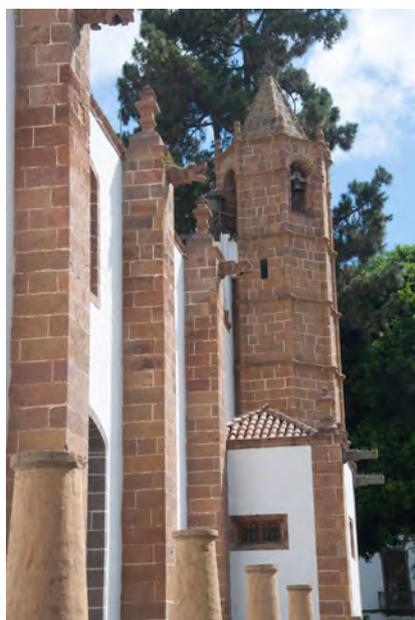
Vista exterior, detalle de la torre y el volumen adjunto del Baptisterio.

Particularmente, en este primer cuerpo localizado por delante de los costados del transepto, las referidas pilastras se manifiestan como elementos con importante relieve o saliente de forma que mecánicamente actúan como

verdaderos contrafuertes o al menos como pliegues de inercia de muro perimetral. Evidentemente entendemos esta solución como adecuada a la longitud del muro y de su “altura libre de pandeo” e incluso frente a los empujes derivados de la cubierta inclinada.

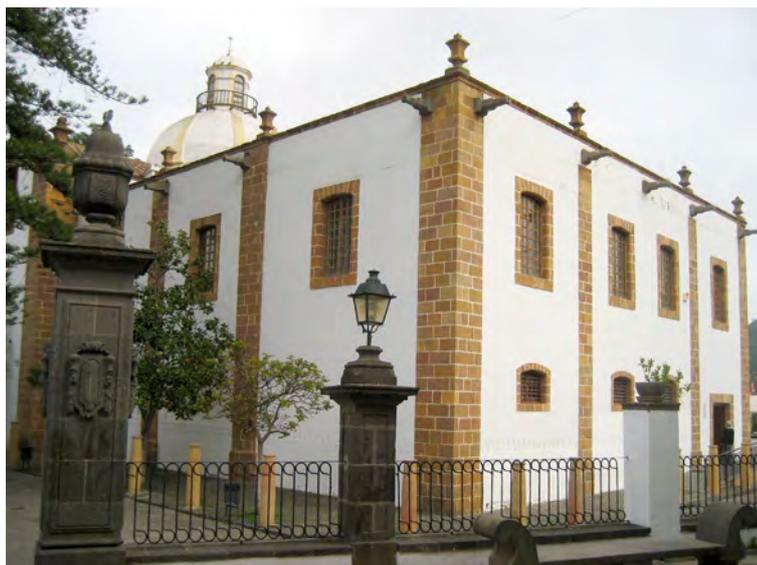
Fachada lateral posterior desde la Alameda Pío XII.

El costado trasero del templo queda fraccionado por dos pilastras intermedias, queriendo dibujar una cierta imagen que refleja un espacio central de mayor amplitud y dos de menor anchura, en una simetría con bandas laterales.

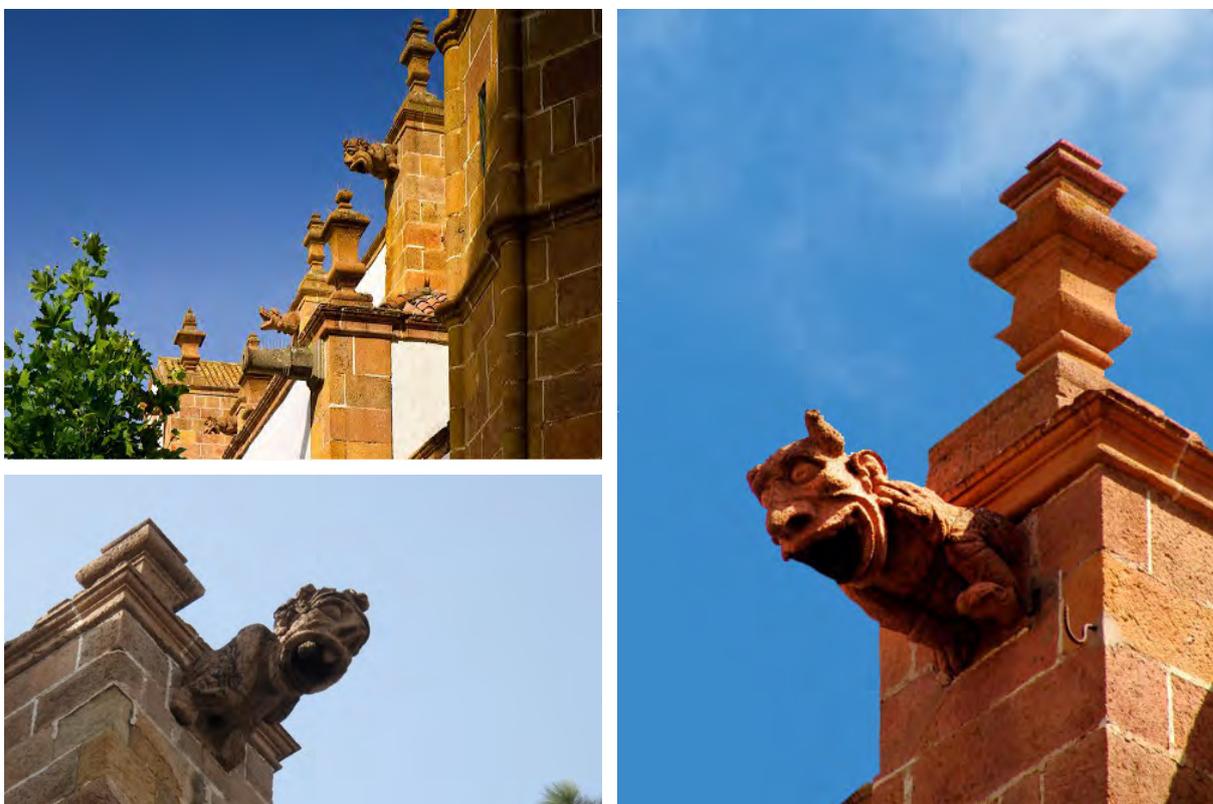
Todas las pilastras de los tres costados que estamos describiendo, se coronan con un corto pináculo labrado en el mismo tipo de piedra amarilla que luce la Torre y las fachadas laterales, de sección transversal cuadrada, al que en todos los casos, le precede una visible gárgola. Respecto a este último elemento de la cubierta hemos de señalar que las que vuelan en las pilastras del cuerpo delantero de la iglesia y de los costados del transepto están labradas en mismo tipo de piedra que acabamos de señalar y reproducen enanos o cuerpos deformados con cabezas de ancianos o de animales feroces. Las gárgolas que evacuan las aguas de la cubierta del cuerpo posterior o trasero son metálicas, de hierro fundido, reproduciendo cañones de sección circular.

Detalle de gárgolas en cubierta. Foto: Editorial Prensa Canaria S.A.

La mitad posterior se cubre con faldones a dos aguas con igual cumbre y material. No obstante en su tramo final la cumbre se abre en dos limas dando entrada a tres faldones. Así el agua de la cubierta es recogida por una canal interna al alero que recorre las tres fachadas secundarias y que desagua por las gárgolas que hemos descrito en el párrafo anterior.

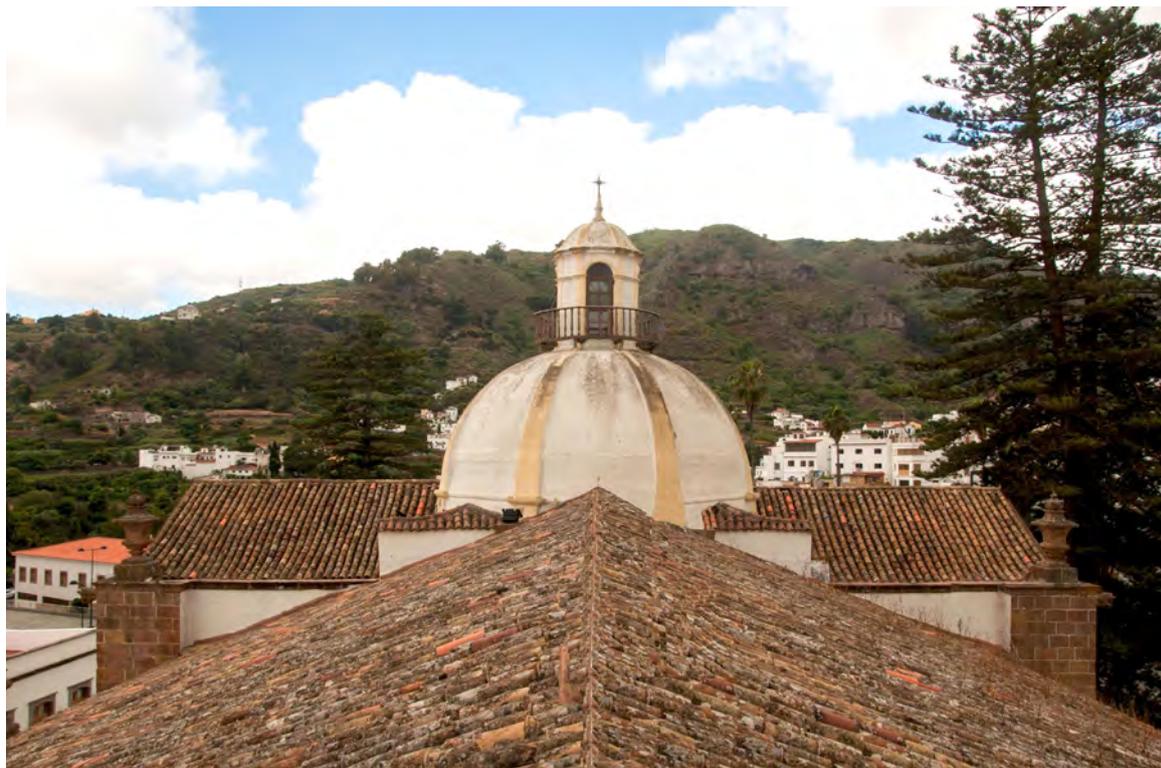
La cubierta general del edificio se constituye por un tejado de dos vertientes, con una pendiente media, cercana a los veinte grados, quedando la cubierta dividida, longitudinalmente, por el cuerpo del transepto, en dos partes. El tejado del transepto se resuelve con el mismo tipo de material cerámico, aunque obviamente, su cumbrera se dispone perpendicular al eje longitudinal de la Basílica. La mitad delantera de la cubierta se resuelve claramente a dos aguas con cumbrera sobre el eje longitudinal que acabamos de definir.

Foto de cubierta principal con cúpula y crucero.

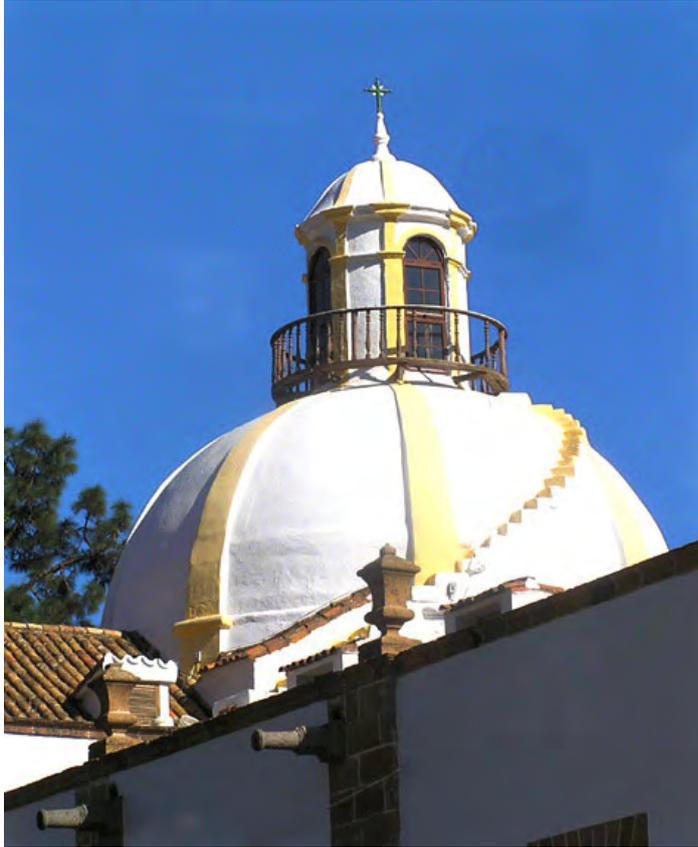
Si hemos descrito a la cúpula observada desde el interior como bella y bien controlada o no demasiado grande, vista desde el exterior se nos presenta como una gran cúpula hemisférica, dividida, en concordancia con la decoración interior, en ocho sectores esféricos de 45° o gajos, separados por bandas de ancho notorio y claro resalto. Estas bandas pintadas de amarillo u ocre claro, peinan la superficie de revolución por su arco directriz, ascendiendo desde el estribo de la cúpula hasta el arranque de su esbelta linterna.

Estos huecos están acristalados sobre carpintería de madera, practicable y de tipo guillotina, siendo el tímpano superior fijo con carpintería radial. Para las labores de mantenimiento, la cúpula escalona una de sus bandas entre-gajos y, la linterna, en su pie, se rodea de una barandilla de seguridad para dicha labores que simula un ligero balcón girola.

Finalmente la linterna se cubre con un cupulín que se fracciona en sectores con banda de resalto, similares a la de la cúpula. En su cúspide luce una delicada cruz con aureola.

Cúpula vista exterior.

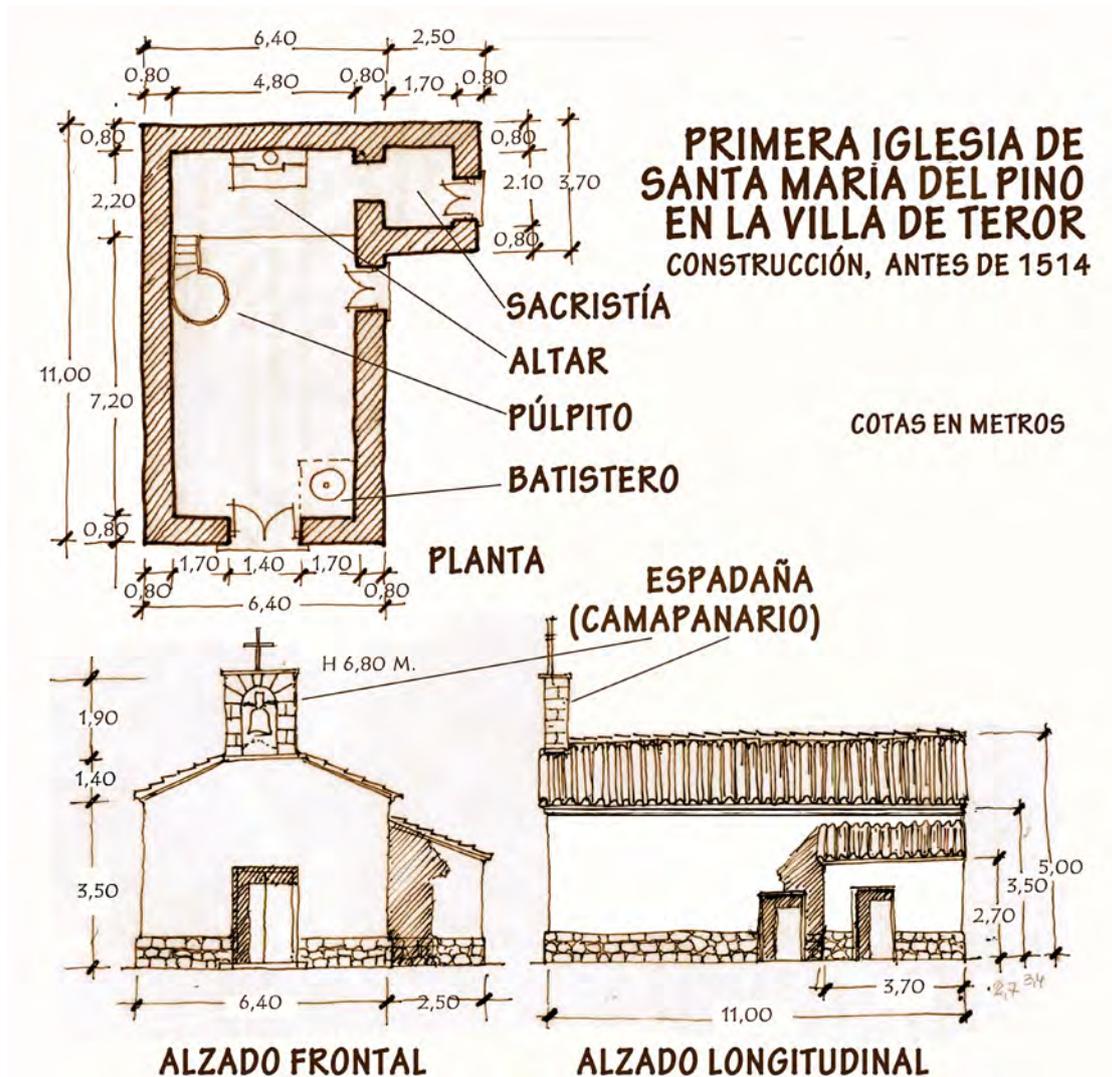
La fachada menor, hastial de orientación sur, disponía de la entrada principal de la ermita y se mostraba coronada como de doble pendiente o frontispicio. Sobre este muro descargaba y se alzaba una espadaña, labrada en sillería pétreo, que se acompañaba de una campana alojada en un hueco rematado por un arco de medio punto bien trazado y aparejado. Este campanario se coronaba con una cruz, dispuesta sobre el eje de simetría de la fachada.

Planta y alzados estimados de la primera Iglesia de Santa María del Pino

Bajo el campanario, en el referido eje de esta fachada menor, se emplazaba la también citada puerta principal de la iglesia. Como hemos dicho la fachada principal se orientaba hacia el sur. Otras dos puertas acompañaban los accesos a la Ermita, ambas situadas en el costado Este. Una con acceso directo a la nave de los fieles y la otra, con igual orientación daba entrada directa a la Sacristía. En cuanto a la ornamentación y elementos de valores de arte que contenía esta primera iglesia nos limitaremos a reseñar el contenido que el ya referido historiador Martín y Cubas que cuenta lo que sigue. “...En el altar mayor presidía la imagen de la Virgen del Pino, que tenía a ambos lados, una imagen pequeña de otra Virgen sin niño y la de un niño Jesús.

De esta forma, la construcción de la llamada “Primera Iglesia” de la Virgen del Pino constituyó una edificación cuya planta tomó la forma de “ele”, cuya ala mayor alojaba en una única estancias las distintas partes de la iglesia y en el menor se dispuso la pequeña sacristía como construcción anexa. A pesar de sus constantes deterioros debidos a la inestabilidad del terreno de emplazamiento, se levantó con serios muros de fábrica pétreo.

Sabemos que el piso terminó resuelto mediante un solado de ladrillo. No obstante, debió estar buena parte de su vida útil conformado por una sub-base de tierra apisonada y estabilizada de cal y acabado con un mortero de cemento maestreado sobre gravilla fina.

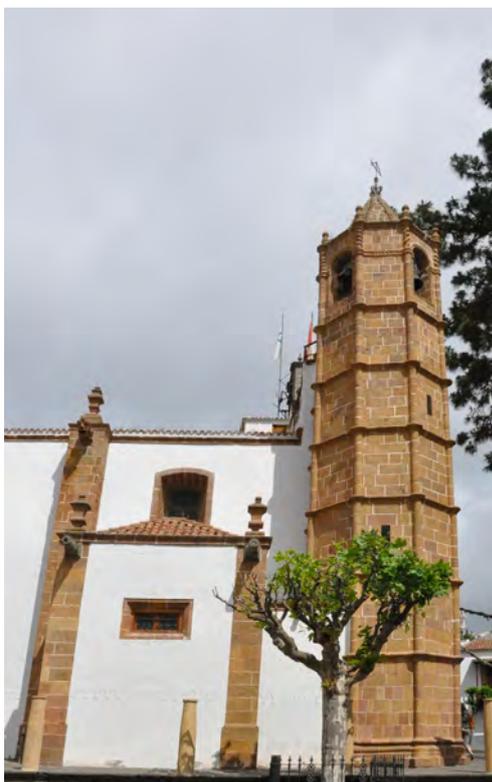
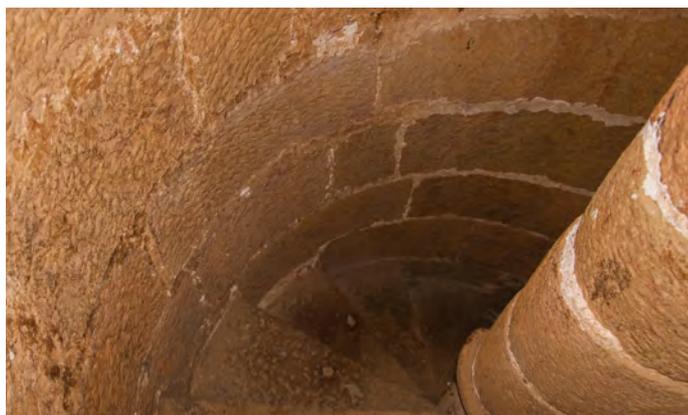
Detalle interior de la Torre Amarilla.

Vista exterior de la Torre Amarilla y Baptisterio

De nuevo es el pueblo de Teror, el que trabaja y costea la construcción de la torre amarilla, realizada con esta curiosa piedra, procedente de la cantera que pertenecía a la fábrica parroquial, y situada en la barrio alto. Obra terminada en 1708 de la que se desconoce su autor, si bien responde a las trazas de las primitivas torres de la Catedral de Santa Ana. Sus ocho octógonos superpuestos, rematados con una pirámide de igual base, es ahora la portadora de las nuevas campanas que se adquieren para la iglesia.

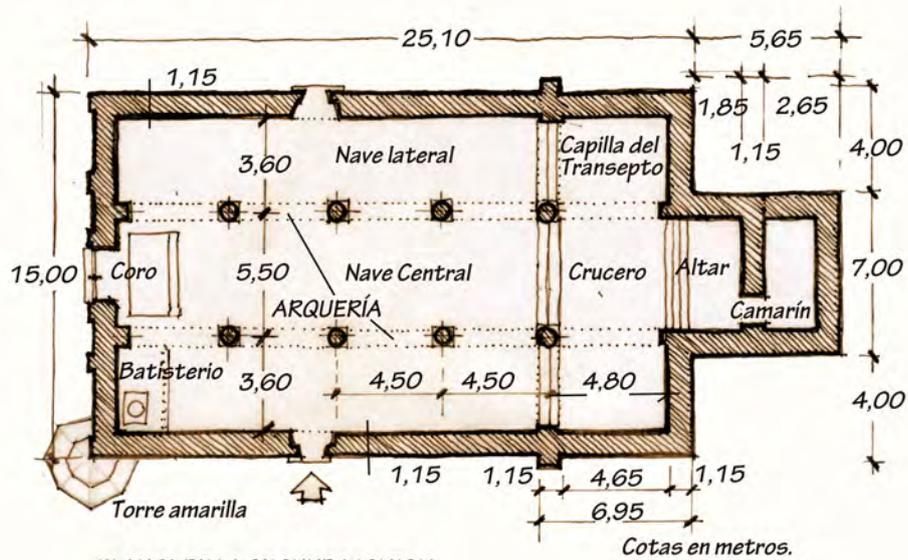
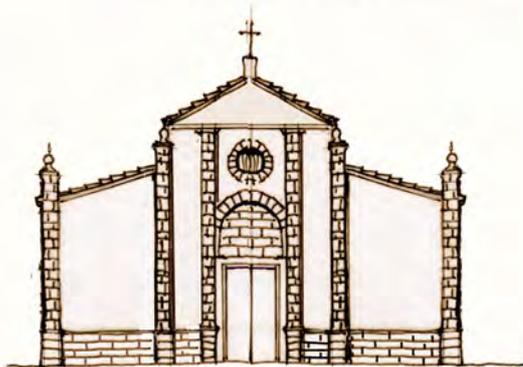
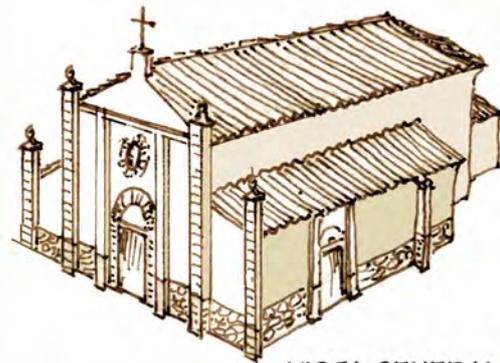
PLANTA DE LA SEGUNDA IGLESIA

ALZADO FRONTAL DE LA IGLESIA

VISTA GENERAL

Planta y alzados estimados de la segunda Iglesia de Santa María del Pino.

Ejecutada con gruesos muros de mampostería ordinaria, argamasada con mortero de cal que alcanzaban un espesor medio de una vara. Algunos de los cuales tuvieron que ser reconstruidos dado el deterioro que presentaban por el tiempo transcurrido desde el comienzo de las obras 1582, hasta el reinicio de la construcción definitiva a partir de 1590.

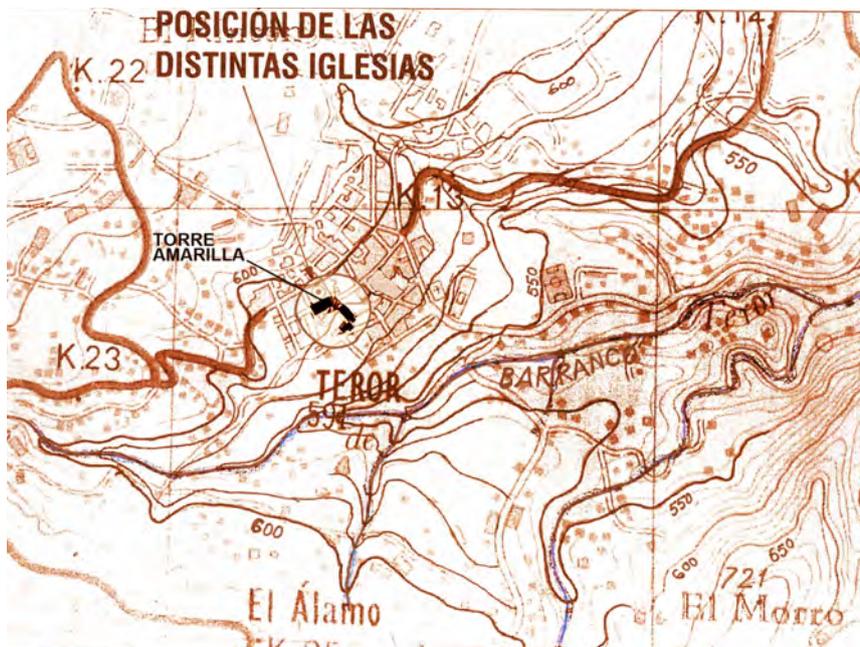
Plano topográfico del asentamiento urbano de Teror y la posición estimada de sus tres iglesias. Imagen del barranco de Teror. Localización de la Torre Amarilla.
