UNIVERSIDAD DE LAS PALMAS DE GRAN CANARIA  
DEPARTAMENTO DE CONSTRUCCIÓN ARQUITECTÓNICA

# LA BASÍLICA DE NUESTRA SEÑORA DEL PINO Y SU INCIERTA ESTABILIDAD HISTÓRICA

AUTOR: JOSÉ MIGUEL RODRÍGUEZ GUERRA

LAS PALMAS DE GRAN CANARIA  
JUNIO 2015

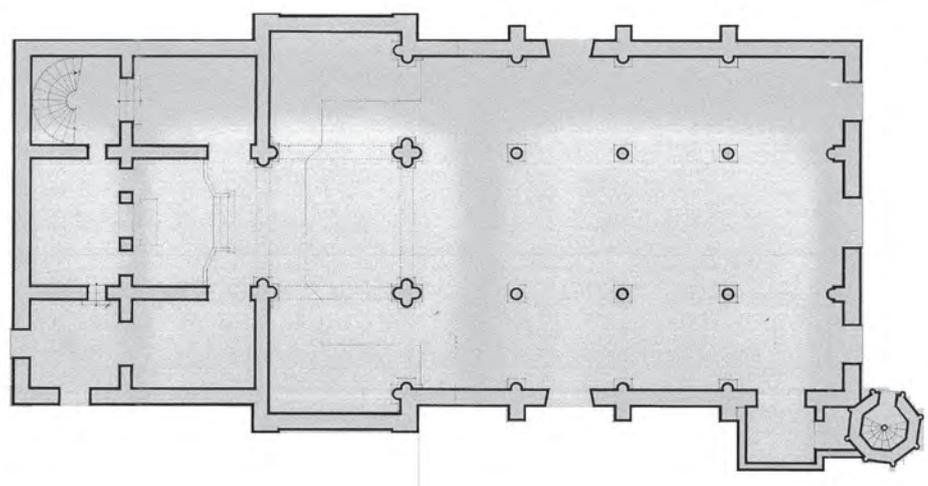
Planta general de la Basílica.  
Junio de 1967.

La planta del actual templo de Teror, observada desde el exterior, responde a un trazado que puede tenerse como perfectamente rectangular de cuyo perímetro se adelantan, en ambas fachas laterales marcadas pilastras, casi como torres contrafuertes. Éstas se coronan con un corto pináculo seudo gótico, labrado en el mismo tipo de piedra que luce la Torre Amarilla. A estos pináculos que coronan los contrafuertes les preceden unas visibles gárgolas cuya decoración, de traza medievalista, enanos o cuerpos deformados con cabezas de ancianos o de animales feroces, se labraron en la misma piedra amarilla. Las gárgolas evacúan las aguas de la cubierta.

En relación a la tipología con la se resuelve el actual templo, se trata de una iglesia de planta basilical de tres naves, con transepto que como acabamos de decir, prolonga sus brazos más allá del plano que definen las fachada laterales, es decir, más allá del ancho que mantiene el conjunto de las naves o ancho de la iglesia.

Como es normal en este tipo de planta, la nave central mantiene un ancho marcadamente mayor que las laterales y se separan entre sí por arquerías que pueden definirse como idénticas y que constan de cuatro vanos en cada una de ellas. Ambas arquerías se prolongan atravesando el transepto para definir el crucero. Estos arcos laterales son claramente mayor que los cuatro arcos anteriores de las arquerías. De esta forma, el crucero queda definido por cuatro gruesas columnas que soportan la bóveda del crucero. La forma de la planta del crucero es rectangular, pues el ancho del transepto es ligeramente mayor que el ancho de la nave central.

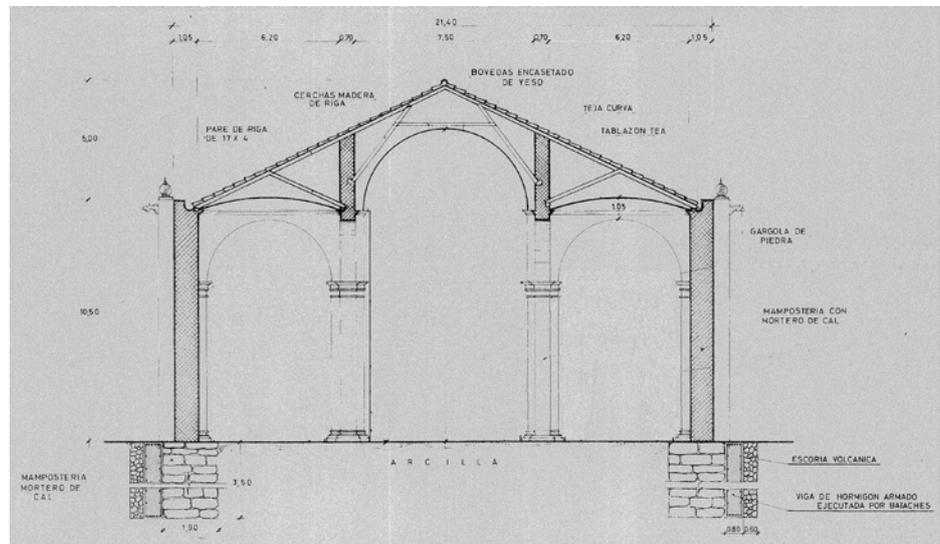
Sección transversal de la Basílica.  
Proceso constructivo de la 1ª fase.

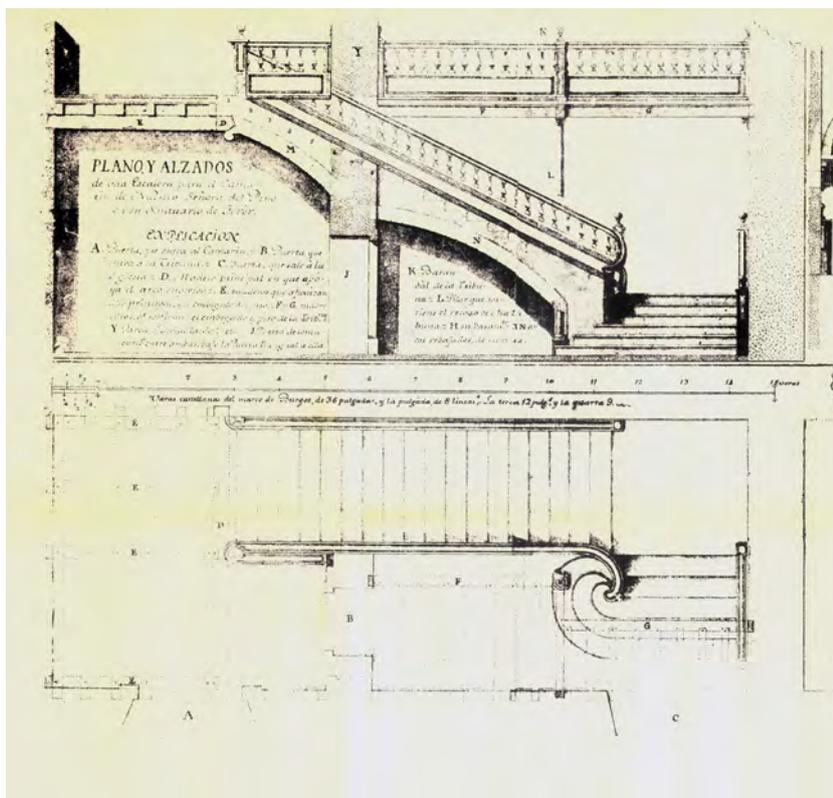
Plano y alzado de la escalera de acceso al camarín proyectada por Diego Eduardo, 1784.

La nave central, tras atravesar el crucero, se adentra en el ábside o capilla mayor. De planta rectangular, mantiene el mismo ancho que la nave central. Más allá se encuentra el Coro y sobre él, se remonta el Camarín de la Virgen del Pino, asomándose a la iglesia por una gran ventana acristalada que se abre por encima del Altar Mayor. A uno y otro lado del presbiterio encontramos sendas sacristías. Es en la de la derecha, donde se desarrolla una elegante y delicada escalera de caracol, de construcción pétrea y acabado de madera,

En 1781 el arquitecto Diego Nicolás Eduardo regresó de la Península donde ejercía su profesión en Madrid y otras provincias para aceptar su nombramiento como arquitecto de las obras de la Catedral de Santa Ana de Las Palmas de Gran Canaria. La participación del insigne arquitecto de la Iglesia del Pino se reduce al trazado y construcción de la referida escalera.

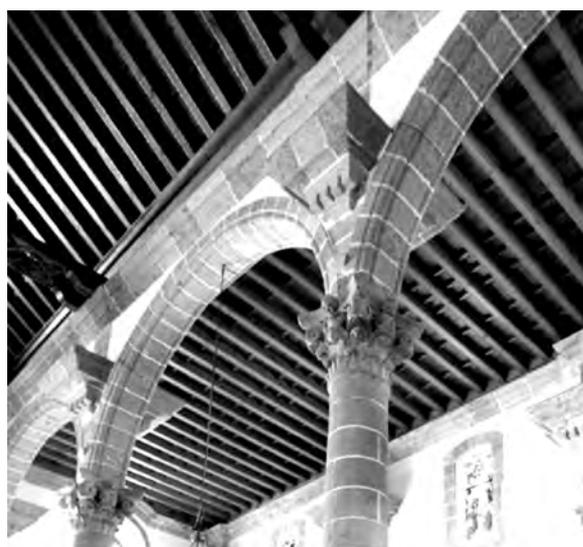
Columna y mensula.

Las columnas de las arquerías que separan las naves disponen de fustes lisos y decrecen de diámetro según se acercan a la coronación de los mismos. Éstas nacen de un corto basamento de planta cuadrada de corta altura y de basas clásicas. El fuste se conforma mediante tambores aparejados de sillares de piedra basáltica, gris azulada, mostrando juntas horizontales y verticales rejuntadas con mortero de cal y pintadas de blanco.

De todas formas, el elemento más singular que encontramos a lo largo de esta parte de la estructura o de la arquería de la iglesia, es la potente presencia de las importantes ménsulas que conforman un entablamento clásico de gran voladura y que se cuelgan de los muros laterales de la basílica sin ninguna función mecánica y con mera función decorativa. Estos grandes y barrocos capiteles, ocuparon la coronación de las cuatro columnas del crucero.

Aún más potente se hace la presencia de estas ménsulas sobre los muros laterales hacia el interior de la Basílica, donde sobre la gran cornisa aún nace otra repisa de menor orden para alcanzar la coronación del muro, nivel en el que descarga la cubierta. Como ya hemos dicho, todas estas ménsulas pétreas y recargadas de formas clásicas están labradas en la toba amarilla, constituyen la firma más definitiva de la personalidad del Coronel de la Rocha, autor del proyecto, quien debió ser un fiel observador y estudioso de los elementos de la arquitectura romana.

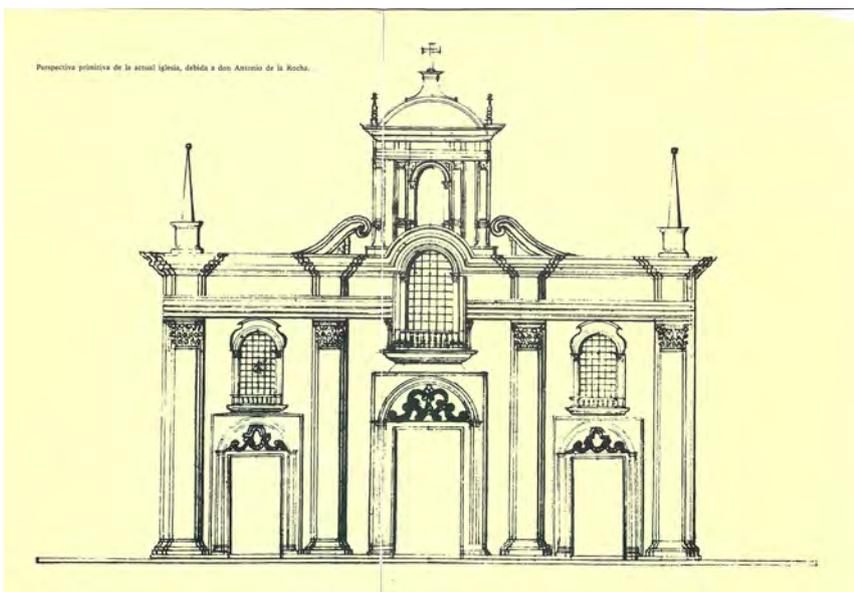
Primitiva fachada principal proyectada por Don Antonio de la Rocha.

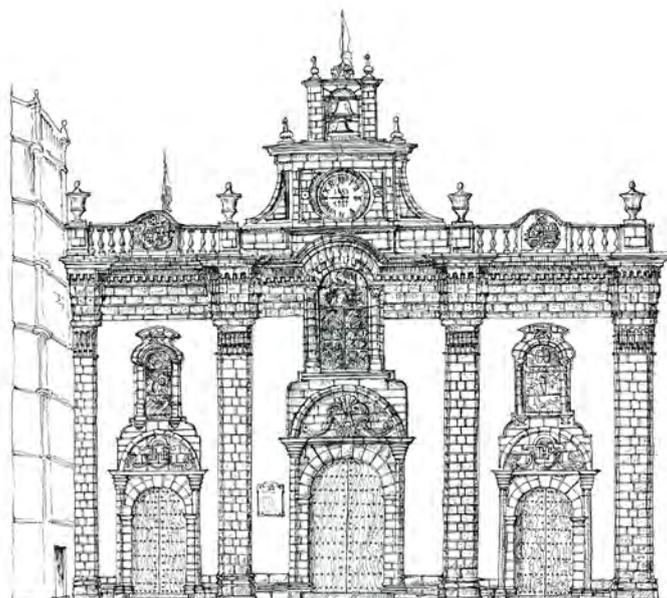
Dibujo de la fachada principal de la Basílica.

Dicho rectángulo queda dividido en tres cuarteles separados unos de otro por medio de amplias pilastras aparejadas de piedra basáltica, de color gris-azulado y juntas pintadas a la cal. Las pilastras anuncian los anchos de las naves, en consecuencia, el cuartel central toma un ancho mayor, y los otros dos, un ancho un poco menor y en coincidencia a las naves laterales.

En cada uno de estos tres cuarteles y sobre su eje de simetría, se abre una puerta, con arco de medio punto y sobre ella una ventana resuelta también con arco de medio punto y cerrada por una vidriera emplomada. Este conjunto puerta-vidriera mantienen su mismo eje y quedan abrigadas por una portada pétreo, basáltica aparejada con el mismo orden y color que la piedra descrita para las pilastras. La puerta central es de mayor tamaño que las dos laterales y de mayor altura que las otras colaterales, de manera que la portada que envuelve la puerta y su correspondiente ventana se eleva hasta sobrepasar el friso de coronación, superándolo con una arquivolta bien compuesta y ordenada.

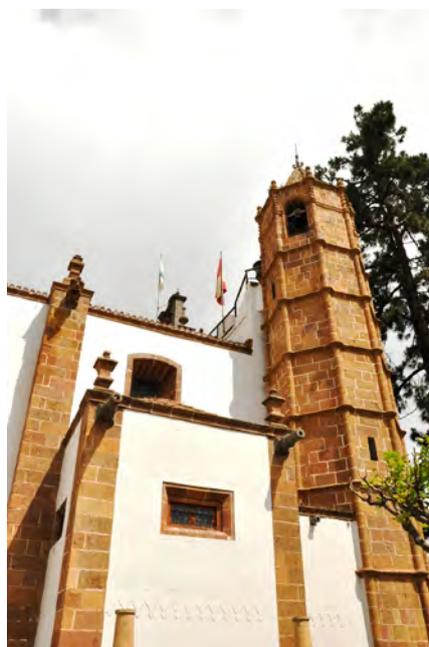
Detalle exterior del Baptisterio y de la Torre Amarilla.

En la esquina Sureste del rectángulo que estamos describiendo, se dibuja la planta octogonal de la “Torre Amarilla”, ya heredada como torre campanario de la segunda iglesia de Nuestra Señora del Pino. En este lugar pero componiendo la fachada del costado sur de la iglesia, se adosa a nuestro rectángulo principal, otro menor y quebradizo que compone la planta del “Primitivo Baptisterio”. Esta capilla se cierra por su costado oriental con uno de los lados de la torre campanario, sin que entre ambos espacio, el baptisterio y la torre, medie acceso a la iglesia.

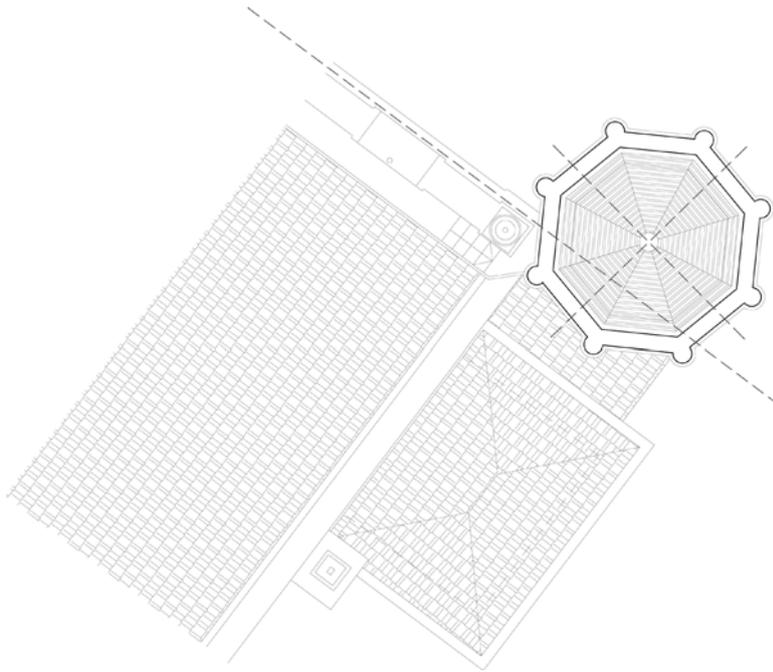
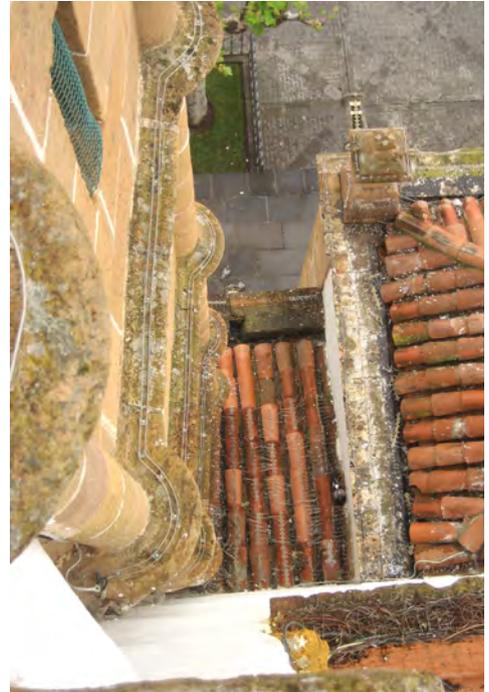
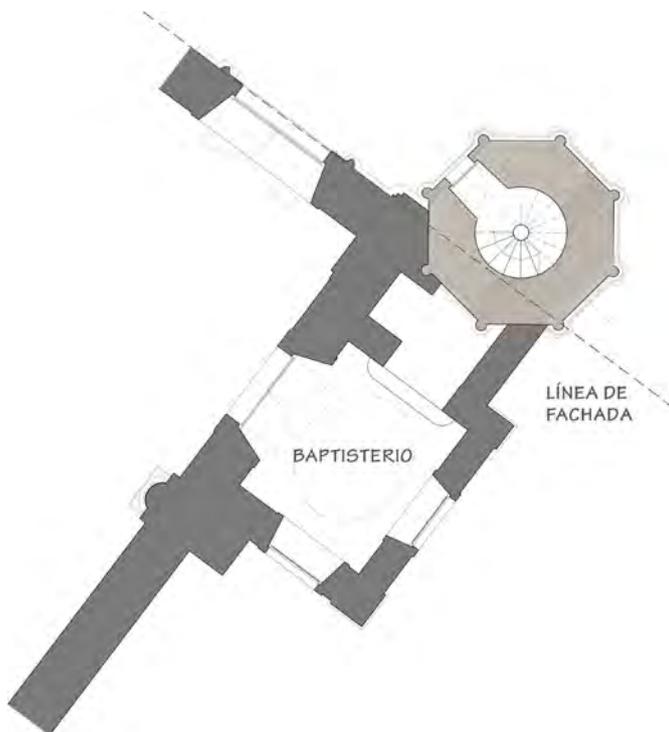
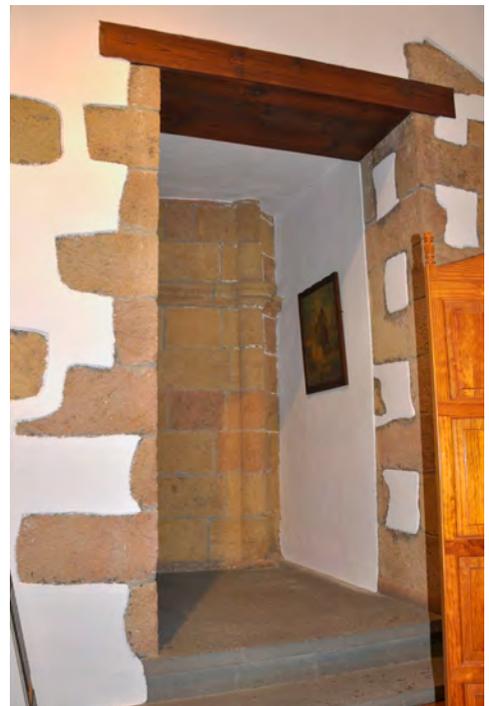
Detalle inserción de la Torre Amarilla con la tercera iglesia.

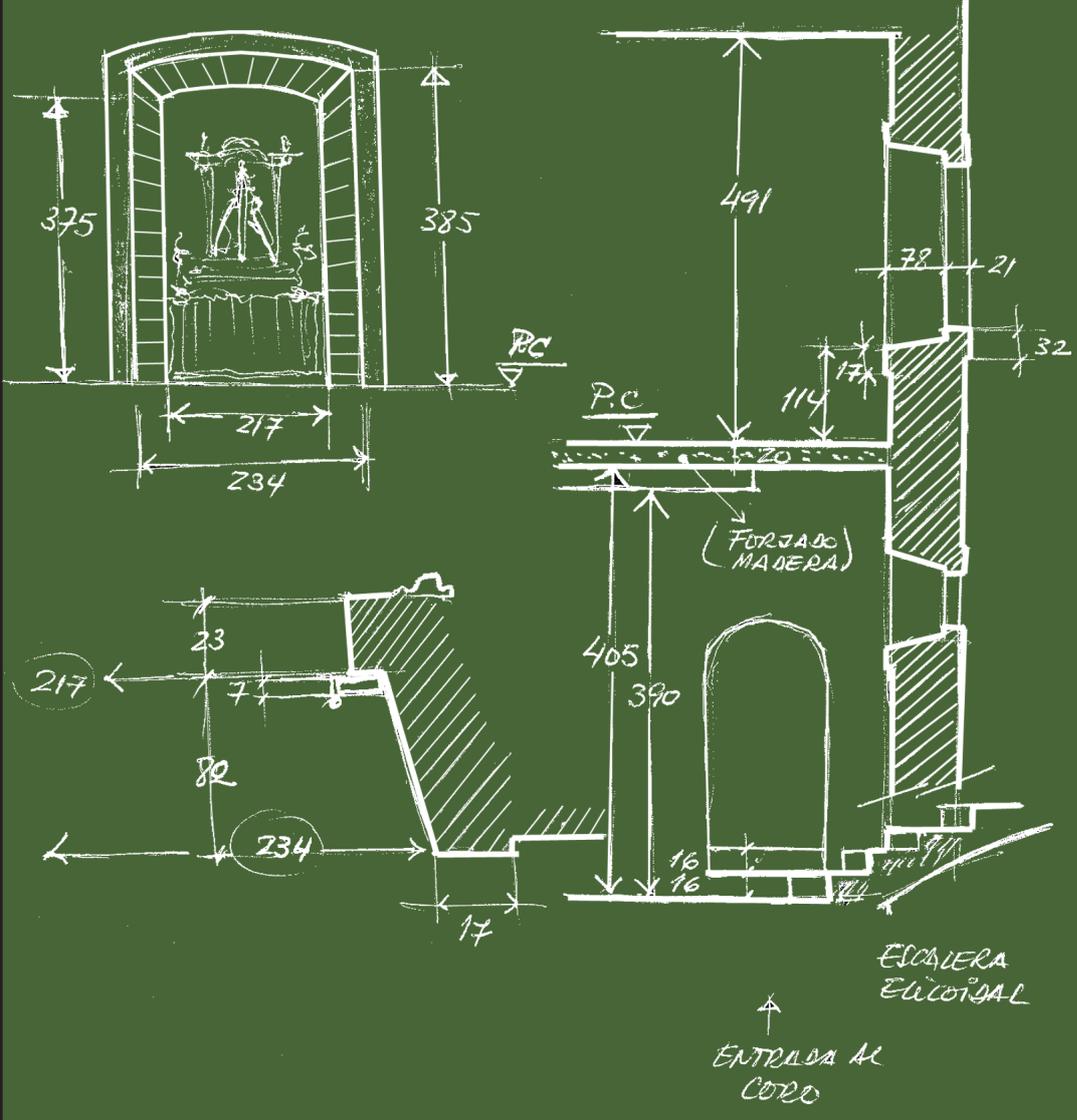
PUERTA ENTRADA  
SALA PRINCIPAL

SECCIÓN ACCESO A CAMARÓN  
POR ESCALERA ELÍPTICA

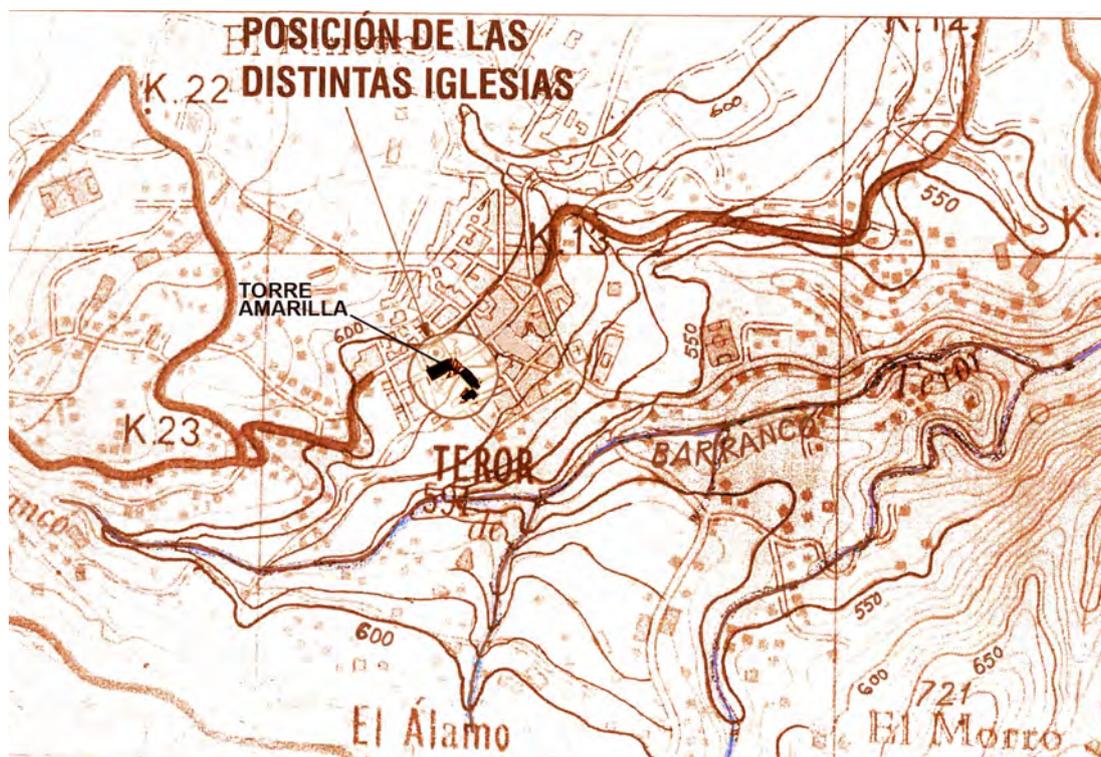
Plano topográfico del asentamiento urbano de Teror y la posición estimada de sus tres iglesias. Imagen del barranco de Teror. Localización de la Torre Amarilla.

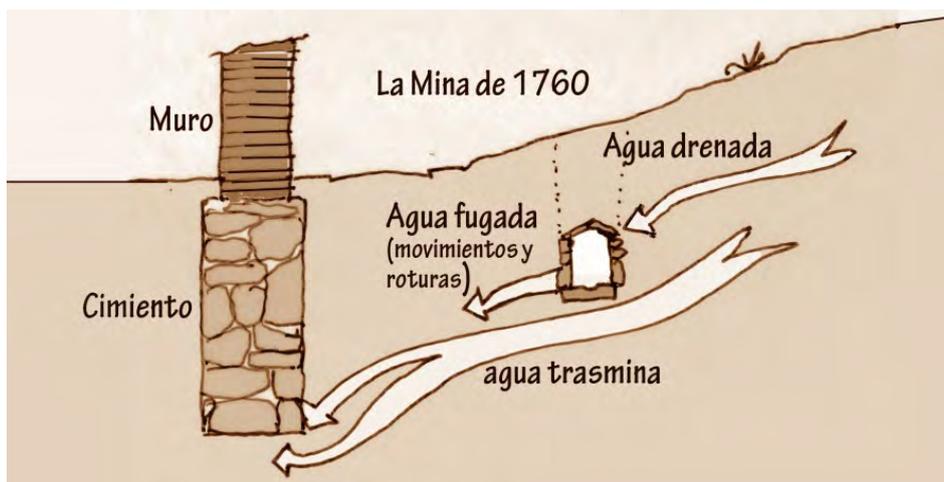
Detalle de la situación de la primera mina con relación a la cimentación del templo.

Quizá, sea éste el único estudio geotécnico de cuantos conocemos y analizados, que repara en la existencia de la Mina, entendiendo que se refiere al tramo construido en el año 1760, tramo al que en nuestro plano hemos designado como “Primera Mina” y que rodea la Basílica por la parte Noreste. La que hemos denominado como “Segunda Mina” fue construida ya en 1812, a la vez que la reedificación de la Basílica actual. Así en relación con el estudio de la “Primera Mina” localizada por debajo de la Basílica, podemos afirmar que, estamos de acuerdo con su análisis y con sus comentarios. Del amplio análisis desarrollado en relación con el referido tramo de la Mina, destacamos solo los párrafos siguientes:

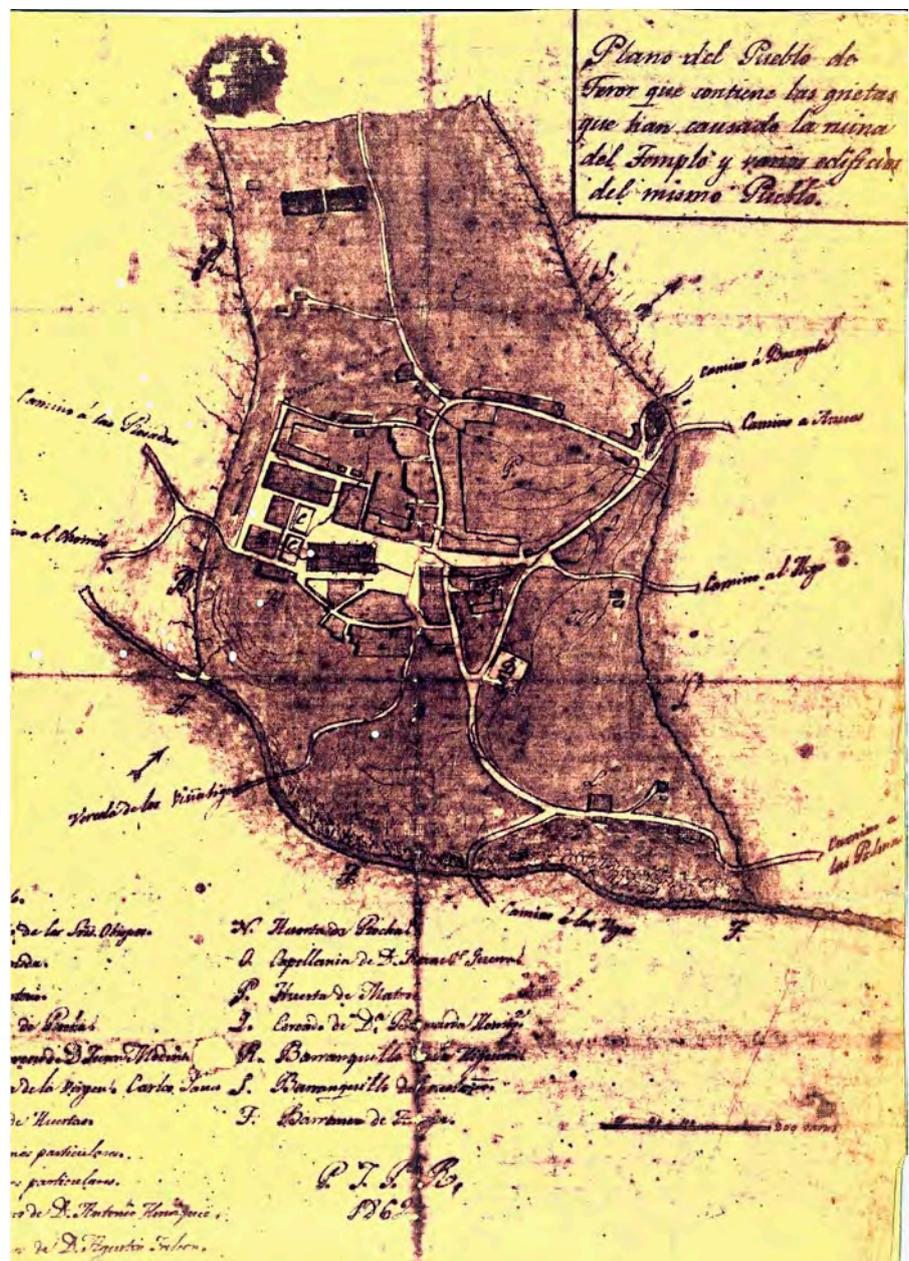
Plano del pueblo de Teror en el que se señala las grietas que afectan al templo y a las edificaciones colindantes. 1862.

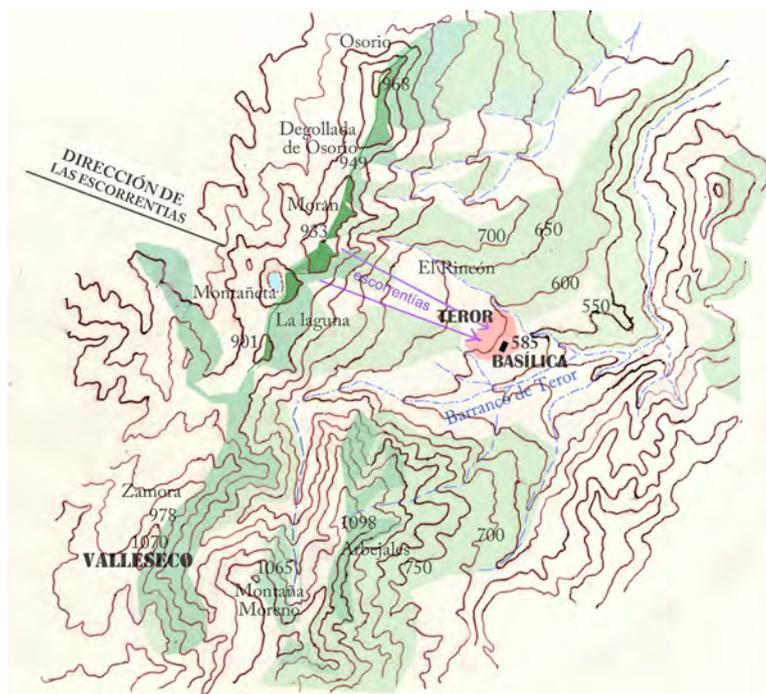
Plano detalle de las direcciones de las escorrentías que se generan en el núcleo urbano.

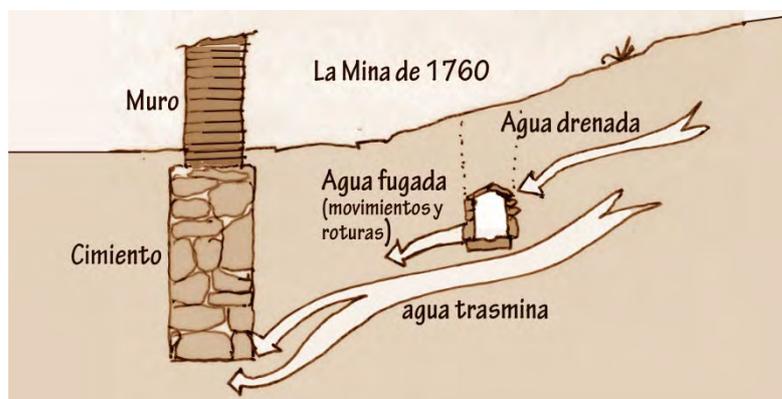
Detalle de la situación de la primera mina con relación a la cimentación del templo.

Esta primera galería, construida paralela al lado mayor de la iglesia, fachada oeste de ella y alejada hacia cotas superiores de la ladera, fue construida a la par que la cimentación del nuevo templo. Su trazado tomaba su nacimiento a la altura de la “Casa de la Virgen”, discurriendo en dirección norte, atravesando la Plaza hasta alcanzar la esquina de la calle Real, quebrándose para continuar con la dirección del eje de la actual calle Manuel Henríquez, tramo de fuerte pendiente, hasta alcanzar las cuatro esquinas y su evacuación por la calle Los Vinátigos. Finalmente, desemboca en una vaguada natural que llevaría las aguas al Barranco de Teror. (*véase plano adjunto*)

Probablemente, a pesar de la acertada propuesta, este tramo de la “Mina” o galería no debió funcionar nunca. Quizá por la cota a la que se estimó la avenida de las escorrentías, las cuales debían discurrir bastante más debajo de la cota de excavación de la galería. Así, solo aparece en los documentos estudiados una última referencia a esta primera “mina”, expresándose de esta manera: “...cuando detalle que la misma se clausura porque se emborronó”.

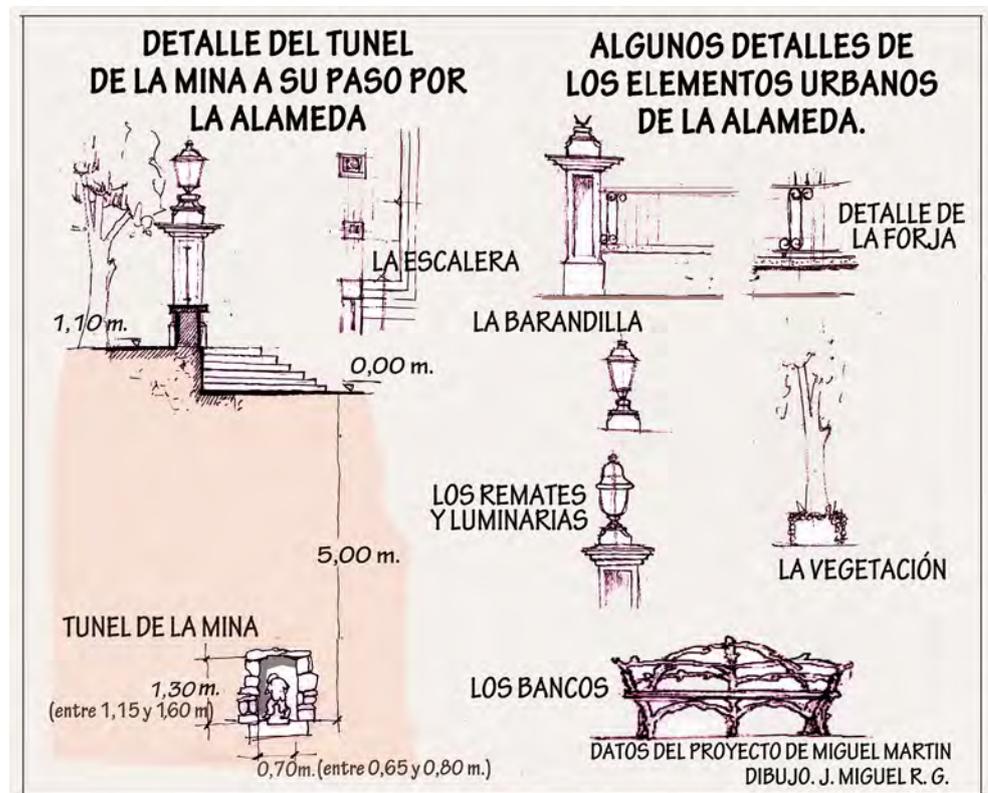
Detalles de la segunda mina a su paso por la calle posterior de la Basílica colindante con la alameda Pío XII.

ligeramente superior a 1,30 m. (como media entre 1,15 y 1,60 m.). Su trazado discurre por todo su recorrido bajo una profundidad media, no inferior a los 5,00 m. y mantiene, aproximadamente, la pendiente con la que discurre la rasante en superficie. Sus paredes están construidas con grandes piedras de lajas de orientación vertical, que podríamos describir como una mampostería ordinaria a piedra seca, de grandes mampuestos. Igualmente son los grandes mampuestos que conforman el techo de la galería, dispuestos a modo de una bóveda de cañón muy tendida. La losa del suelo es de piedra basáltica y en ella se labra un canal de corta profundidad o rebajo, para el discurso de las aguas de evacuación.

El nuevo trazado, se iniciaba junto al antiguo matadero. Cruza por el costado norte del Ayuntamiento y continúa bajando por La Alameda, donde se encuentra uno de los registros. Continúa su trazado y encuentra un segundo registro muy cerca de la esquina suroeste de la Basílica. La galería sigue su recorrido por la parte trasera de la Iglesia, fachada sur hasta arribar a la vieja calle del Correo, actual calle de la Mina. En este quiebro encontramos el tercer registro y a mitad del recorrido por esta calle otro registro.

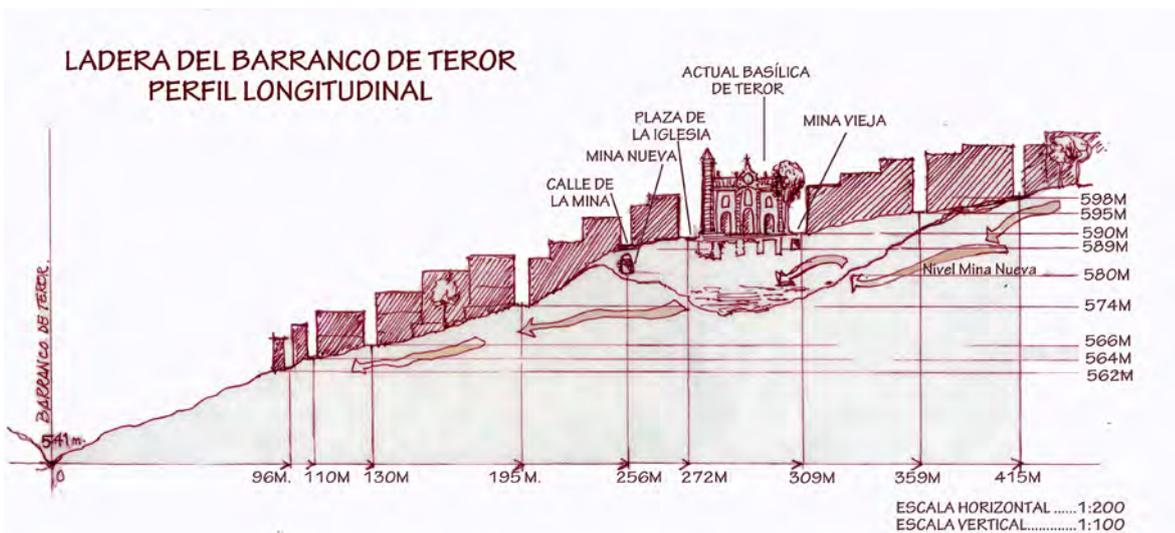
Detalle perfil longitudinal por la Basílica del núcleo urbano.

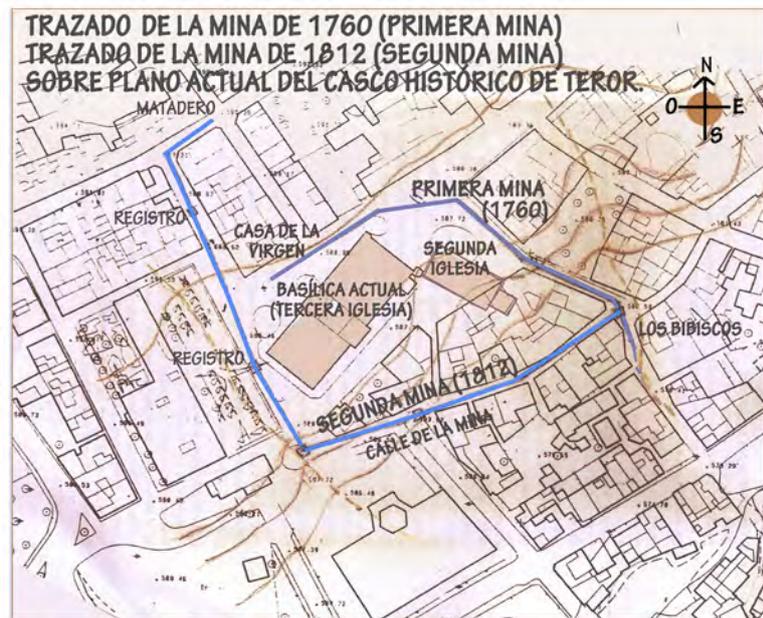
Plano del trazado de las dos minas que circundan la Basílica.

Efectivamente, si su intención fue la de servir de dren por debajo de la iglesia, el resultado hubiese logrado un efecto totalmente diferente a la intención inicial de su construcción. Afortunadamente, pensamos que las aguas de escorrentías circulan entre los 12 y 16 m. de profundidad respecto a la rasante de la iglesia y esta segunda mina queda muy lejos de alcanzar esa cota. Así, la función de esa mina nada debe afectar a la cimentación.

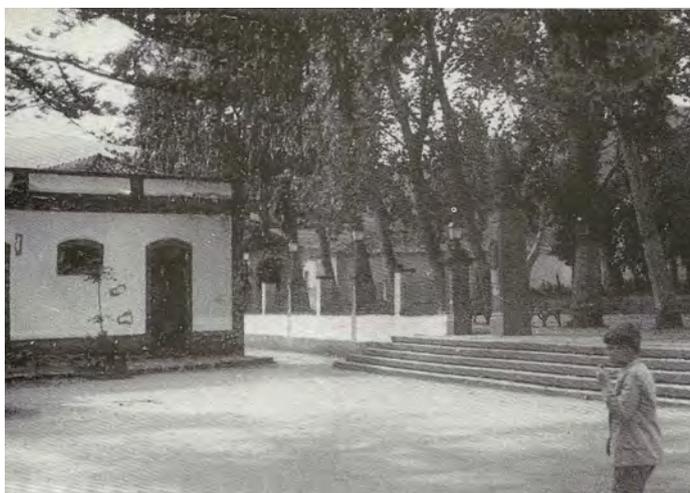
Imagen de la calle posterior por donde transcurre la segunda mina.

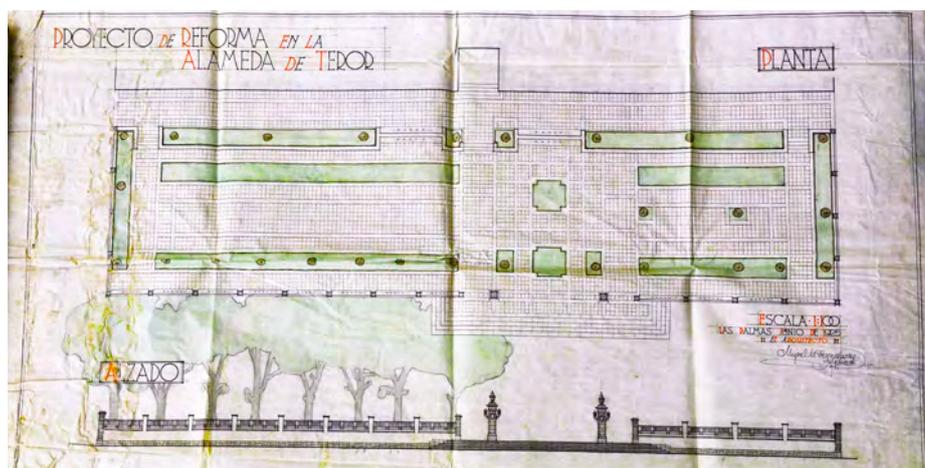
Plano proyectado por el arquitecto Miguel Martín Fernández de la Torre sobre la reforma del espacio libre, la Alameda Pío XII. 1925.

Ante este litigio, es el propio arquitecto Miguel Martín Fernández el que requerido por la Corporación Municipal, se ve obligado a emitir el 14 de Enero de 1926, un dictamen en el que, entre otros puntos certifica, que “...por el subsuelo de la calle Pérez de Villanueva (hoy calle Nueva) de la Villa de Teror corre una mina que luego sigue por la calle León y Castillo (hoy calle Domingo Manuel Navarro del Castillo) frontis de la Alameda, trasera de la Parroquia y continúa por la calle llamada de La Mina. Que se desarrolla a una profundidad de cinco metros y donde a los dos metros a partir del piso, están colocadas unas muy gruesas baldosas que constituyen el techo de la mina”.

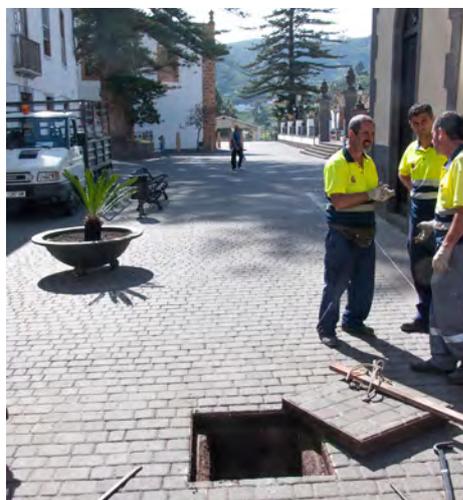
Imagen de uno de los accesos de registro a la mina segunda.

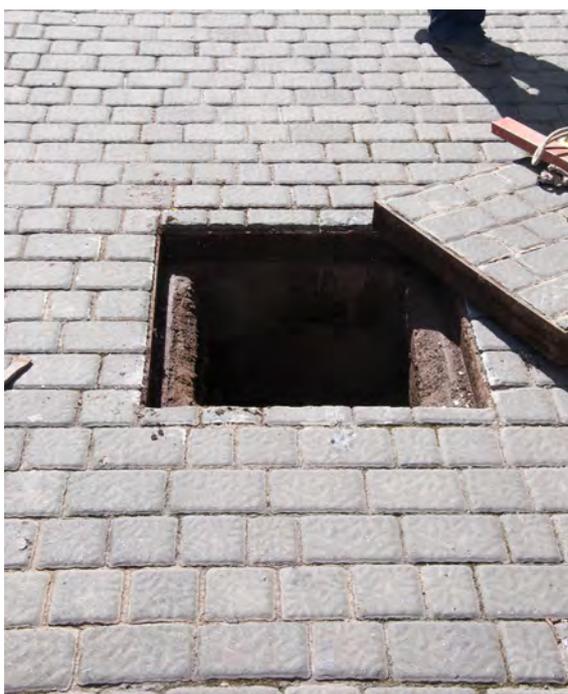
Imagen de uno de los accesos de registro a la mina segunda.

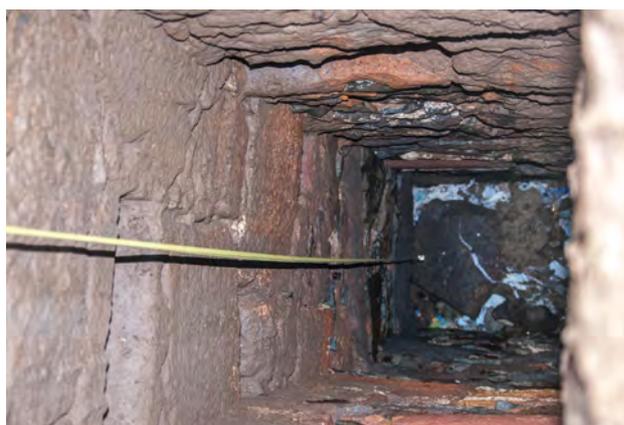
Detalle del foso de acceso

estado de conservación, cuyo túnel alcanza una altura cercana a 1,15 m. y un ancho de 0,60 m. y que se halla a una profundidad, medida desde el fondo del canal, a la superficie de la calle de 5,03 m. y a 6,10 m. desde dicho fondo al pavimento de la Alameda, no siendo necesario realizar reparación alguna.

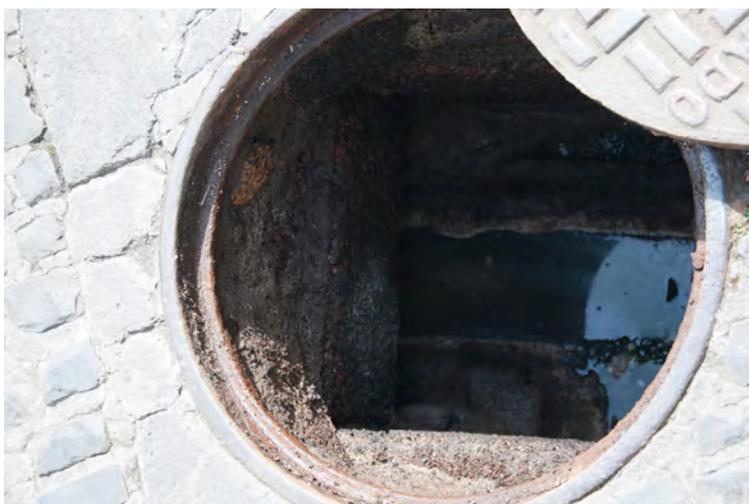
Otro de los registros de la segunda mina, Actualmente utilizada como red de pluviales.

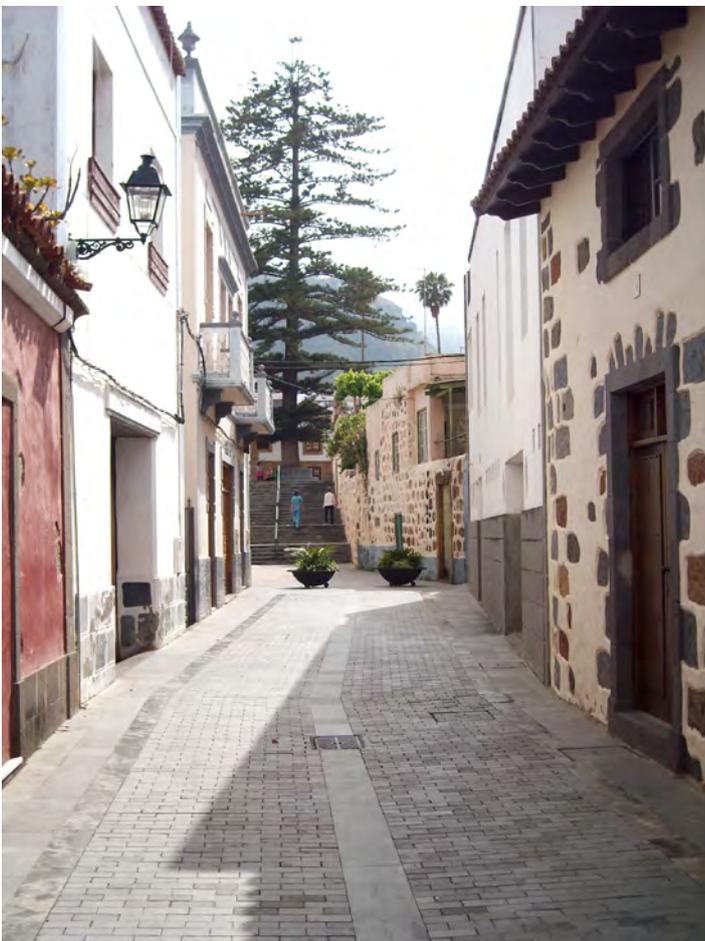
Detalle de la calle de la Mina o calle de Abajo. Primera calle que se configuró en el núcleo urbano y por donde transcurre la segunda mina.

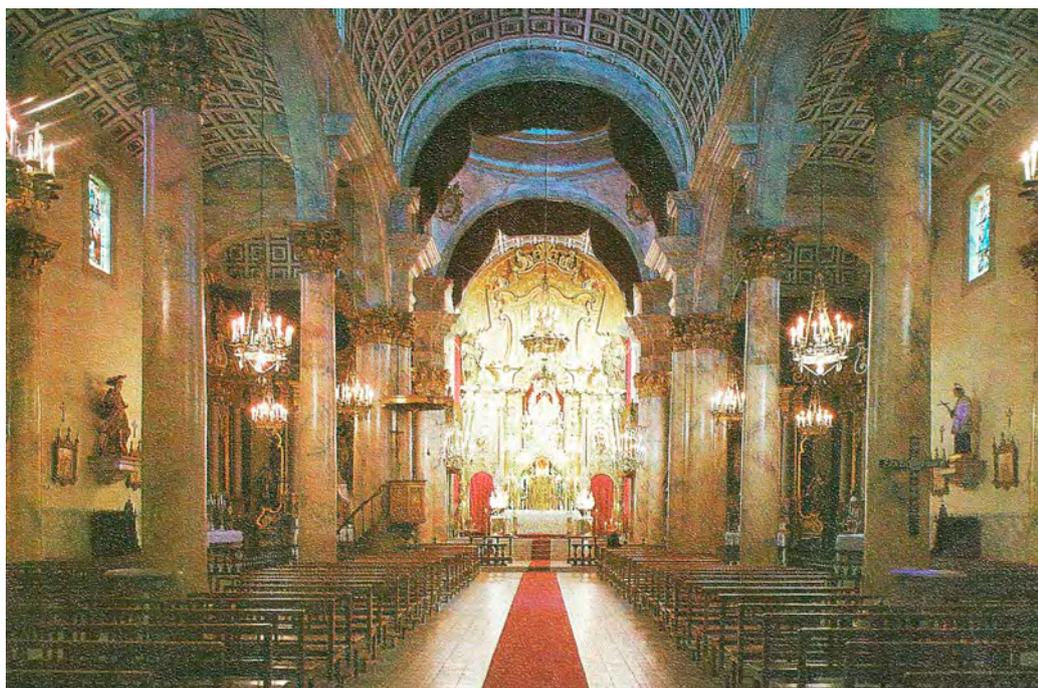
Vista general interior de la basílica y de sus acabados, antes de las obras de consolidación.

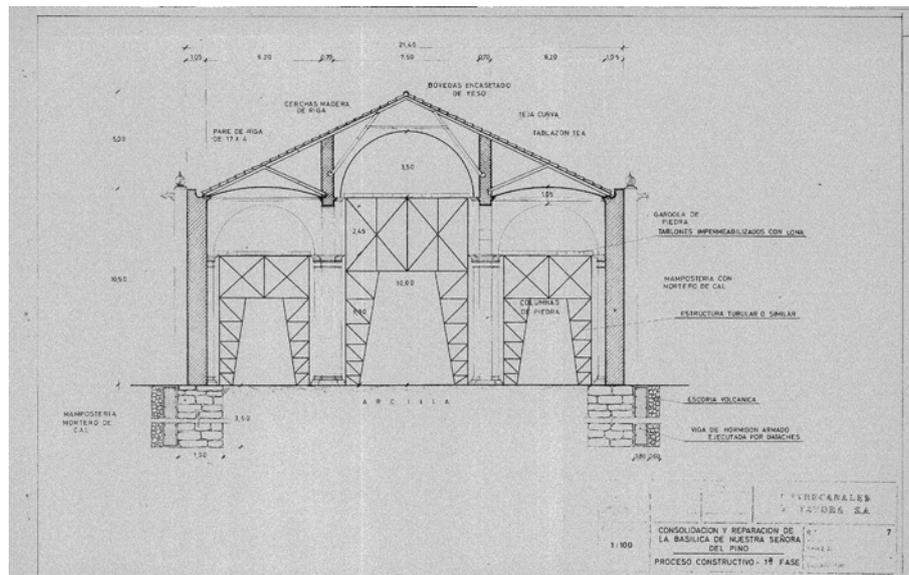
Sección transversal de la Basílica con sus bóvedas de yeso y el sistema de andamios previstos para su demolición y desmonte de la cubierta.

En la cúpula, se sustituyen las cimbras de madera actuales, por otras metálicas de mayor capacidad mecánica y menor sección, realizadas a base de chapones y angulares, que convenientemente forradas de escayola se disimularán para no ser percibidas desde el interior de la Basílica. Las bóvedas actuales de zinc y escayola se sustituyen por un artesonado de madera, colgado de las cerchas de cubierta.

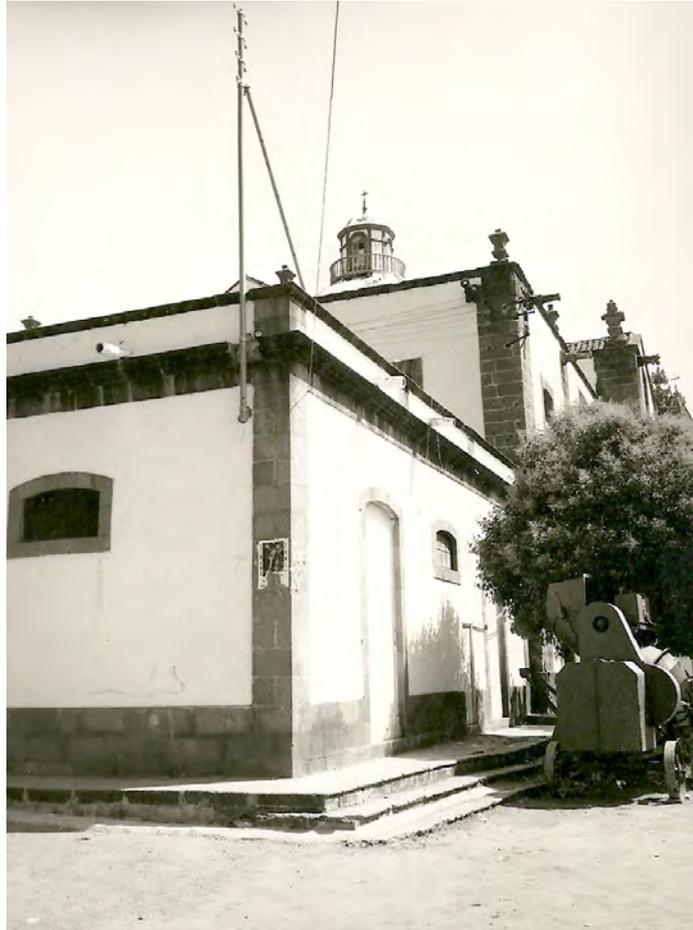
Vista posterior de la Basílica con la construcción adosada del almacén antes de su demolición.

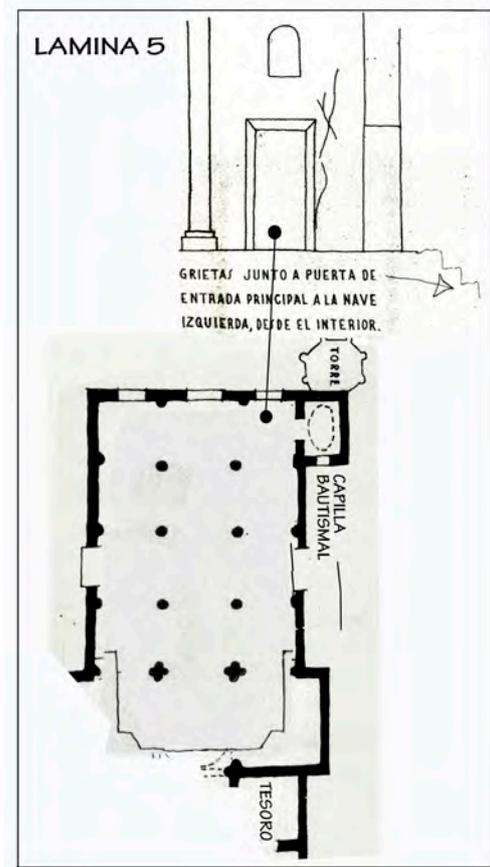
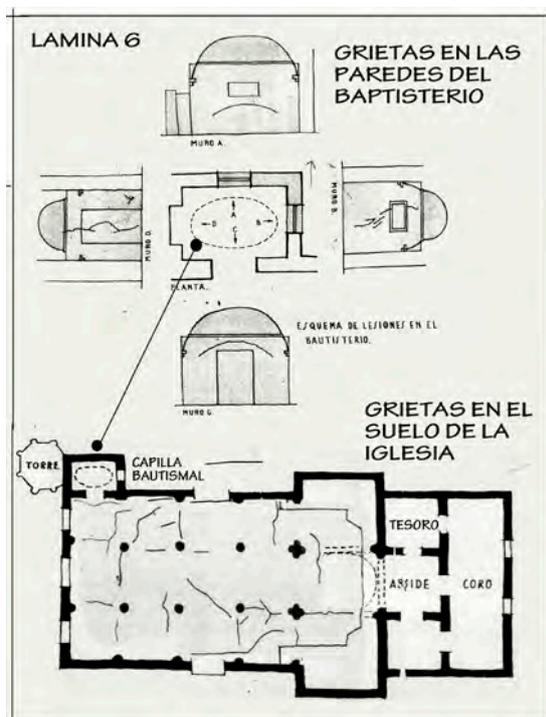
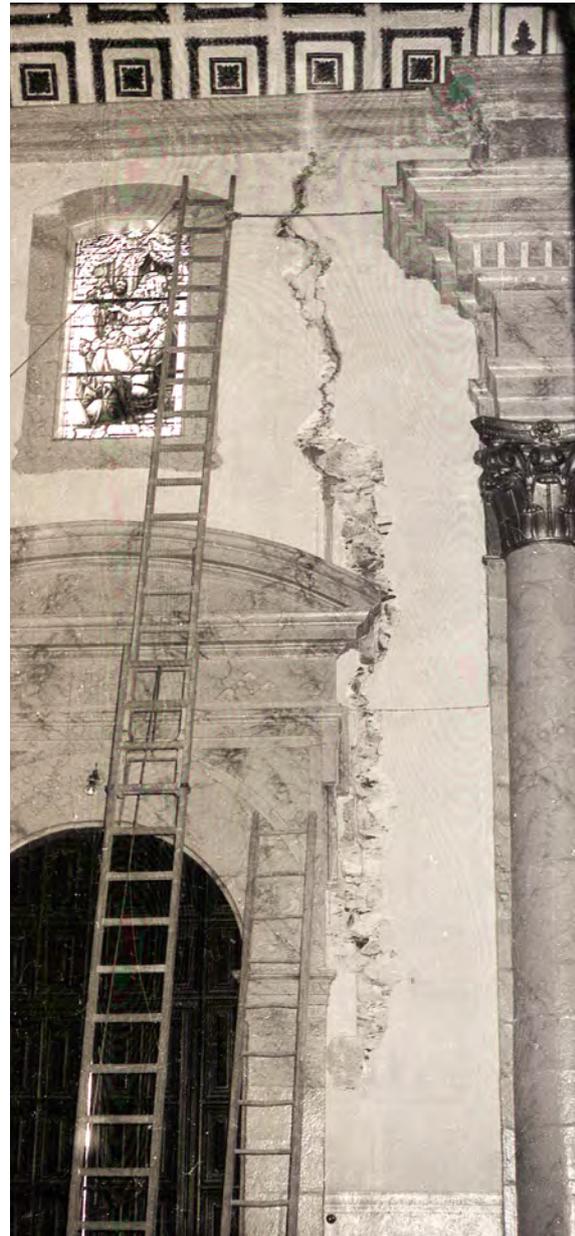
Detalles testigos de grietas en interior de la Basílica. 1964.
