UNIVERSIDAD DE LAS PALMAS DE GRAN CANARIA  
DEPARTAMENTO DE CONSTRUCCIÓN ARQUITECTÓNICA

# LA BASÍLICA DE NUESTRA SEÑORA DEL PINO Y SU INCIERTA ESTABILIDAD HISTÓRICA

AUTOR: JOSÉ MIGUEL RODRÍGUEZ GUERRA

LAS PALMAS DE GRAN CANARIA  
JUNIO 2015

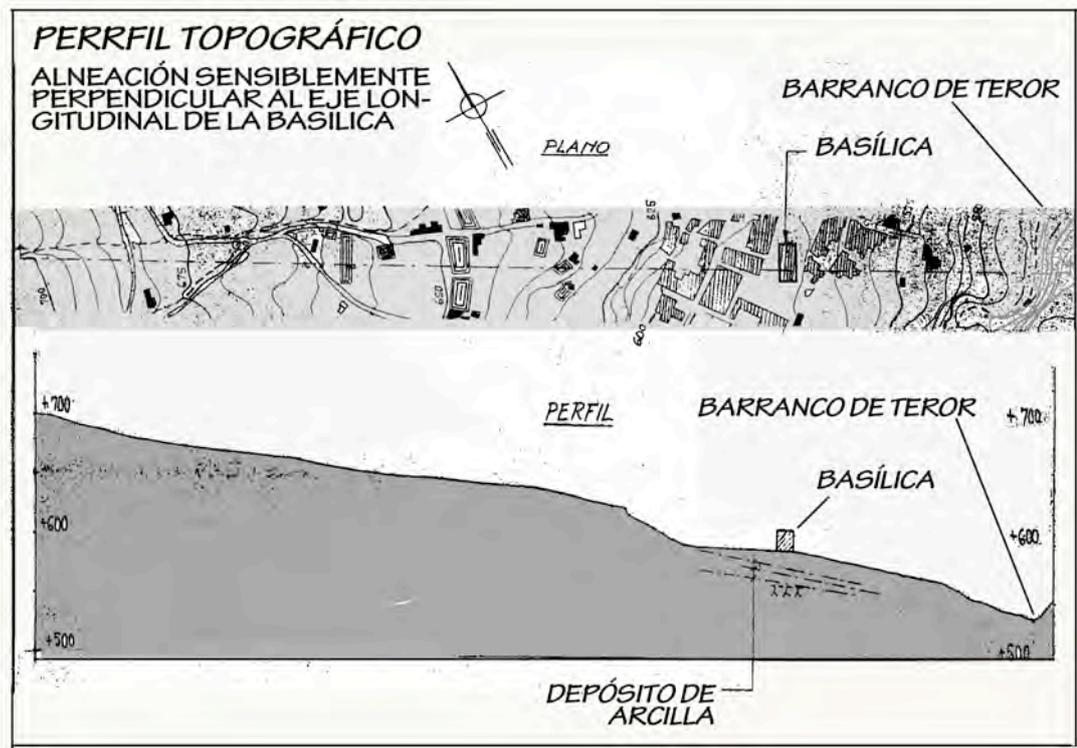
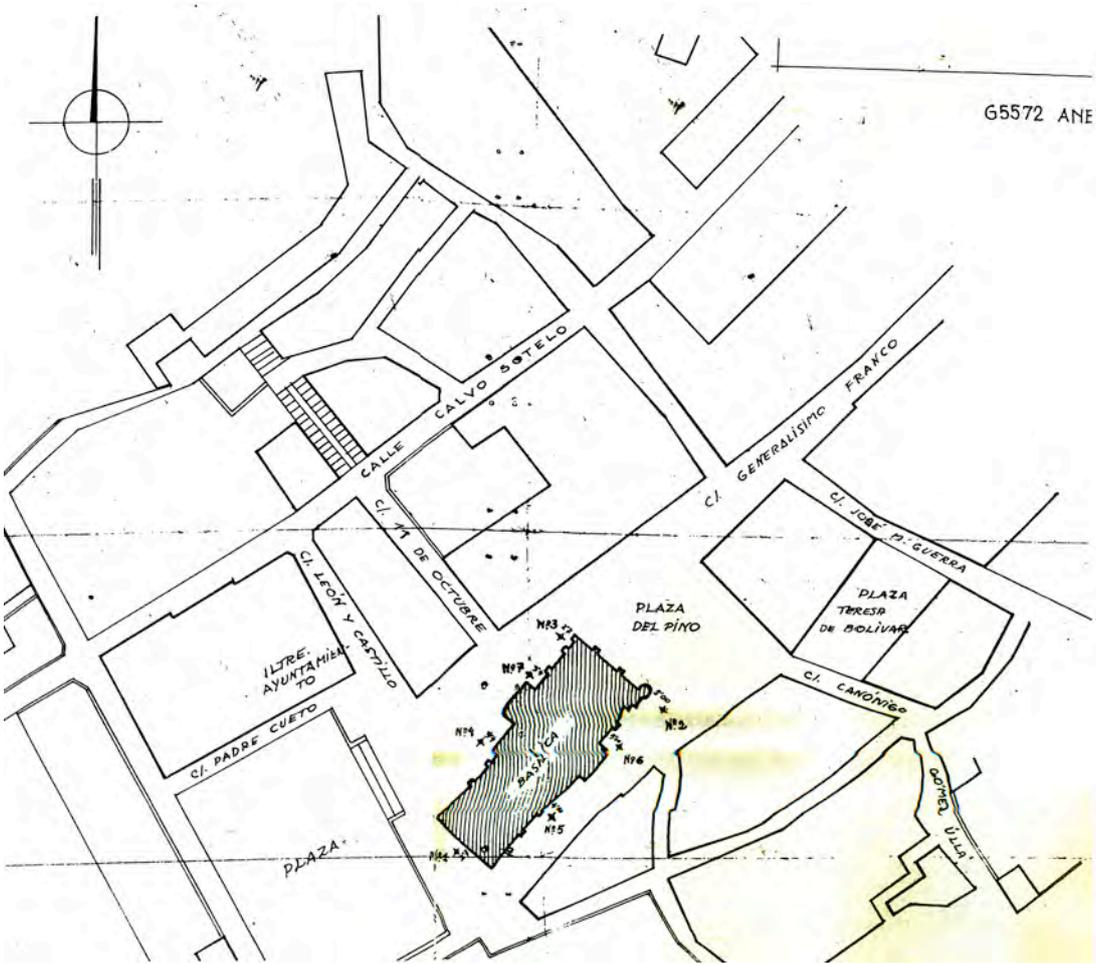
Se describe detalladamente la campaña geotécnica de las prospecciones. La misma consta de siete sondeos con instrumentación SPT y realización de dos pozos de inspección localizados a uno y otro lado de la iglesia, en sus costados mayores o laterales. Estos pozos cubrieron la función de determinar las características físicas y formales de la cimentación de los muros perimetrales de la Basílica, la determinación de la profundidad del plano de apoyo de la cimentación y para la extracción de seis 6 muestras inalteradas de las tierras localizadas bajo la zanja de cimentación de los muros laterales.

Estos dos pozos o catas de inspección debieron hacerse al final del año 1963, ya que a ello se hicieron referencias en el segundo informe técnico emitido por el arquitecto Don Juan del Corro. Los pozos a los que nos estamos refiriendo se excavaron a una profundidad de algo más de 6,00 m. y superada la profundidad del plano de apoyo de la cimentación localizado a la cota de -3,40 m., se excavo una especie de cueva bajo la cimentación dejando visto este plano, por debajo de dicha cota y el fondo de la excavación se extrajeron las citadas muestras alteradas e inalteradas.

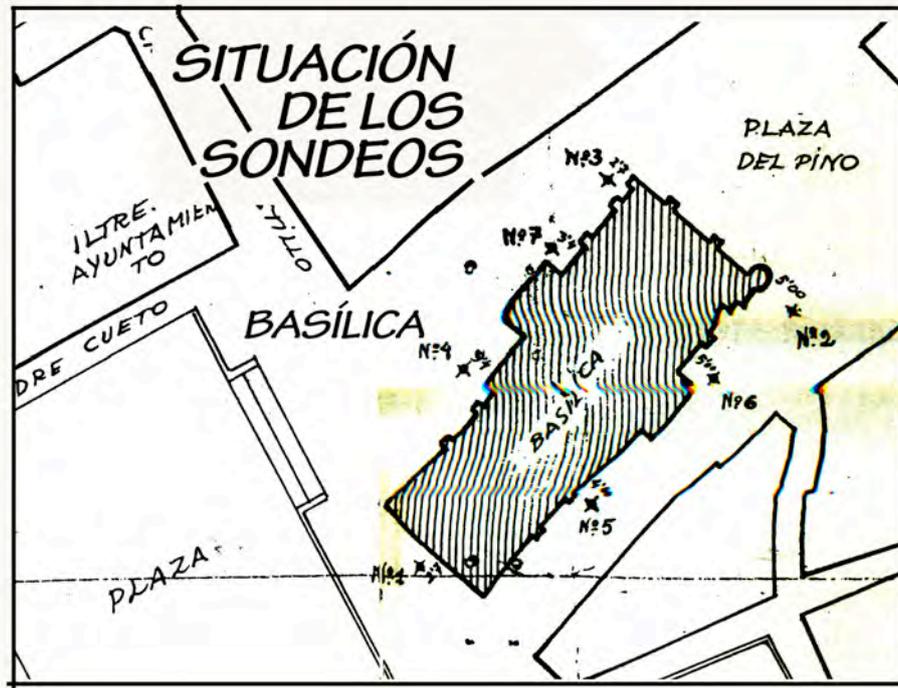
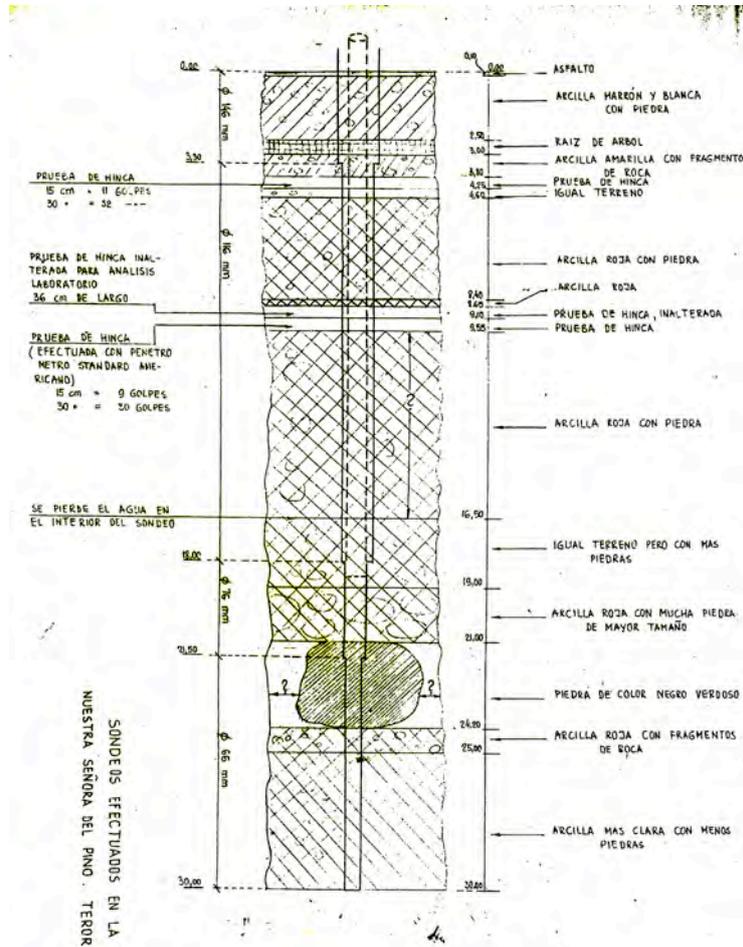
En el apartado siguiente se describen y se dan los resultados de los *ensayos realizados y condiciones de estabilidad del terreno*. Como hemos adelantado en puntos anteriores la campaña geotécnica además de los dos pozos de inspección constó de siete sondeos cuyas profundidades alcanzadas fueron las siguientes:

SONDEO	LOCALIZACION	PROFUNDIDAD
N 1	M. POST. IGLESIA	43.00 m.
N 2	M.SURESTE IGLESIA	45.00 m.
N 3	M.NOROESTE GLESIA	45.00 m.
N 4	M.NOROESTE GLESIA	15.20 m.
N 5	M SURESTE IGLESIA.	15.80 m.
N 6	M. SURESTE IGLESIA	17.00 m.
N 7	M.NOROESTE GLESIA	12.30 m.

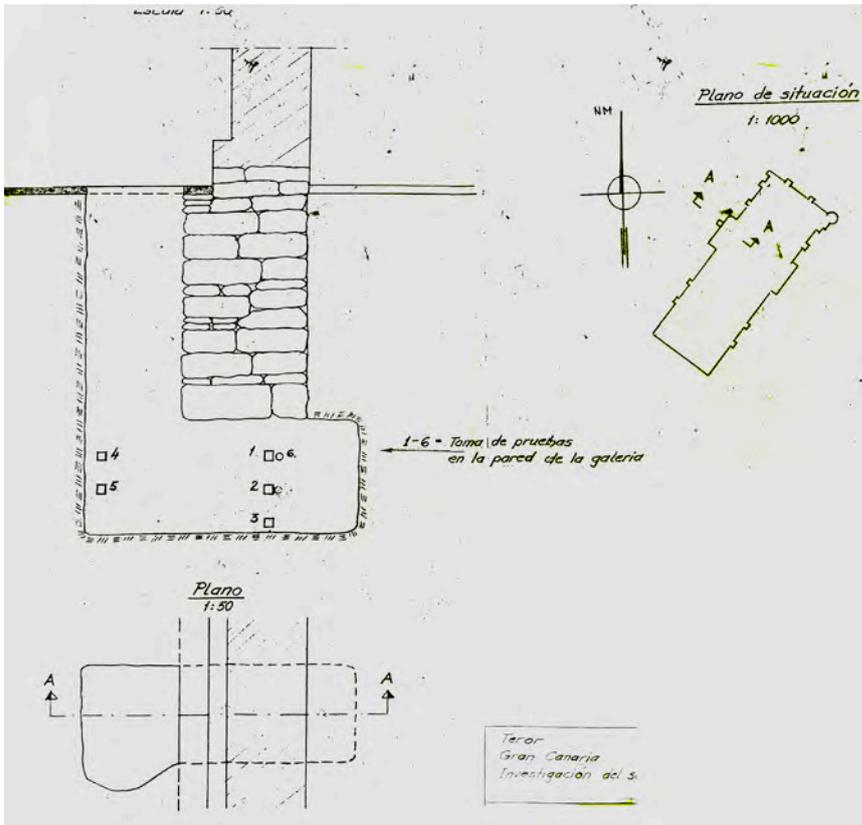
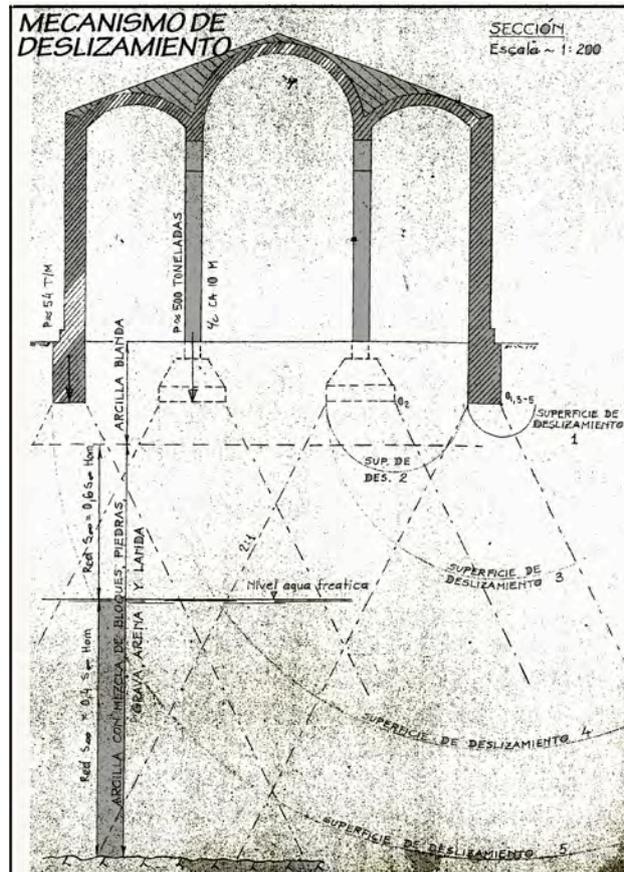
De todo lo anterior se deduce que, se trata de una columna litológica compuesta por estratos de arcillas marrones o rojizas de alto contenido de humedad y de considerable plasticidad en la que se puede distinguir que en la parte mas superficial o superior de la citada columna litológica las arcillas son marrones con alguna betas caliza y que aumenta sus tonos rojizos y su densidad de contenido de piedra según aumenta la profundidad de las capas del terreno.

En algunos puntos de estos sondeos y hacia la mitad de su profundidad aparecen arcillas amarillas con manchas de óxido y a los 20,00 metros de profundidad las piedras son abundantes y se acompañan de grandes bolos. Finalmente por debajo de la profundidad de 33,00 metros aparece un suelo más firme de componente basáltica de manera que se puede concluir que estas arcillas son muy blandas en las capas superiores, disponen de un contenido muy alto de humedad hasta los 16,50 metros y que se hacen más densas y compactas a partir de los 16,50 metros. En esta cota, al menos en los sondeos n°4 y n°5, el toma-muestra mostraba gran derrame de agua con lo que puede suponerse un nivel freático oscilante, estacional o un acuífero que mantiene la arcilla muy saturada.

Como parte de la documentación gráfica que acompaña el informe técnico que estamos comentando se adjunta una lámina en la que aparece una sección transversal de la basílica y de todo espesor del terreno hasta la cota del firme, trazándose en este dibujo unas curvas (mecanismo circular de rotura) que reflejan una idea de los deslizamientos locales de cada soporte con expresión de la resistencia a cortante y en función de los asentamientos locales de cada elemento vertical.

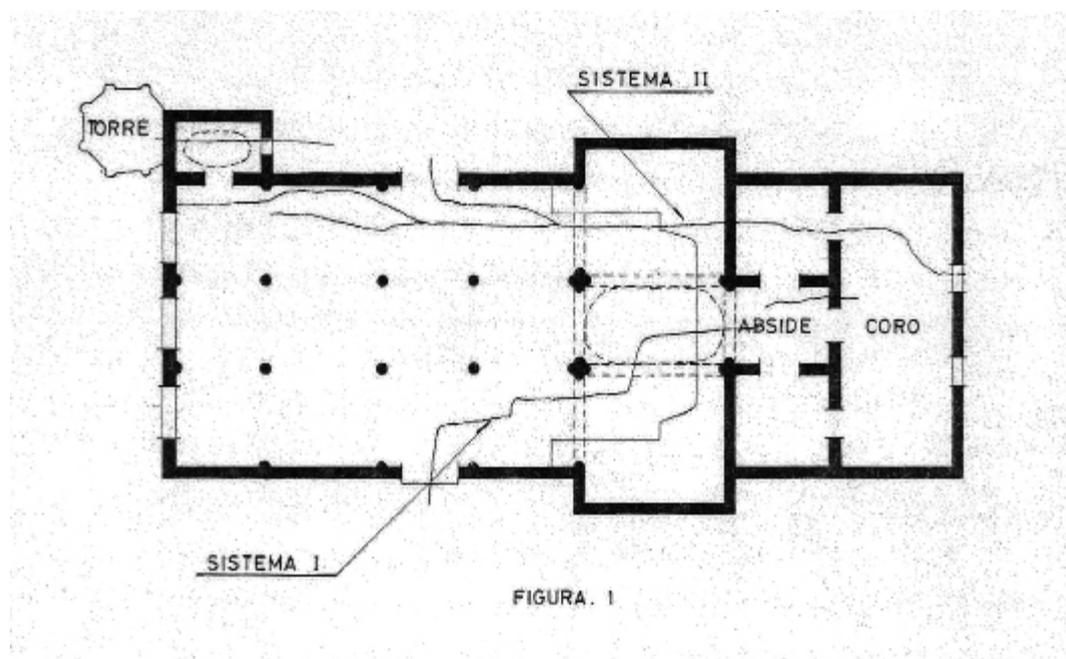
Planta general. Análisis de grietas previas a la actuación

Ahora se definen las lesiones como consecuencia de movimientos que se encuadran en dos sistemas. Sistema I, que califica como “claro y simple” que recorre el Ábside y el Crucero y acude a la puerta lateral Oeste, respondiendo a un conjunto de fisuras longitudinales en relación con la planta de la Basílica, que determina el predominio de movimientos transversales. Sistema II más confuso, que discurre desde el Coro a la puerta más cercana a la Torre Amarilla

por el eje de la nave lateral izquierda pero que, se manifiesta con ramificaciones a partir del transepto.

En este último sistema, parece encuadrar el asiento, único importante de carácter estructural que estima en su análisis. No descarta que en ambos sistemas se oculten movimientos horizontales, en el sentido longitudinal de la nave que justifique la rotura de los arcos de ambas puertas de las naves laterales.

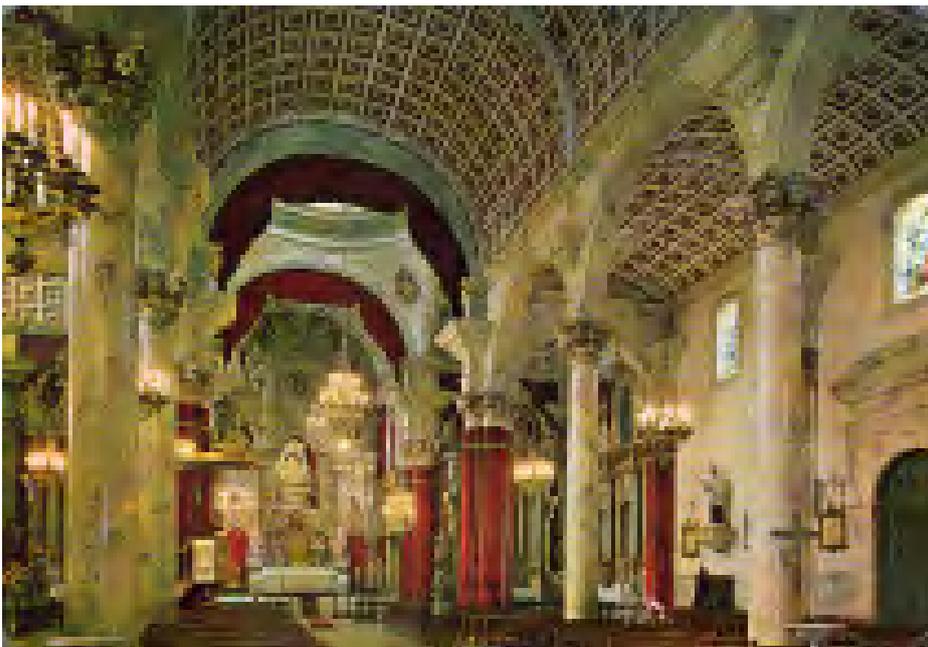
Vista interior de la Basílica, año 1964, Estado anterior a las obras. Detalle apeo en arco del crucero.

Probablemente, el Arquitecto de la Delegación del Ministerio en Las Palmas de Gran Canaria, Sr. Boyer Ruiz, teniendo que mantener abierta la iglesia al culto, y más concretamente en las fechas próximas a la fiesta mayor, con buen criterio, ordenó la ejecución de un eficaz y acertado sistema de apeo para estos cuatro arcos. Nosotros hemos tenido la suerte de encontrar una postal editada durante ese período, el previo a la rehabilitación de la Basílica, en el que estas cimbras de madera están semi-tapadas a los feligreses por grandes paños de terciopelo rojo, que disimulan estos mecanismos auxiliares de la construcción, al tiempo que, se intenta dar un ambiente de solemnidad y colorido a esta parte delantera de la Basílica.

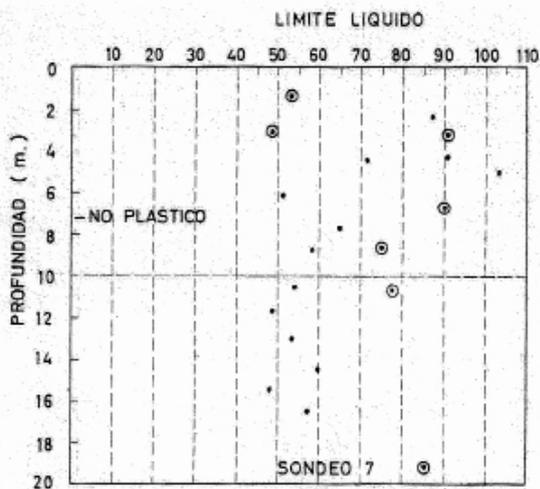
FIGURA. 2

Memoria del Proyecto. Características del terreno

Para mejor entendimiento de estos factores el documento se ilustra con dos gráficos. En el primero, figura 2, se relaciona el límite líquido alcanzado por el estrato de arcilla localizada según la profundidad. Se particulariza además para el sondeo 7. En las capas altas (< 6,00 m.) el límite líquido supera el valor de 100 W<sub>c</sub> (LL>100), en el mismo sondeo 7 hasta profundidades < 10,00 m (LL>90) lo que denota la presencia de bentonitas (Jiménez Salas) y arcillas de alta plasticidad y muy activas.

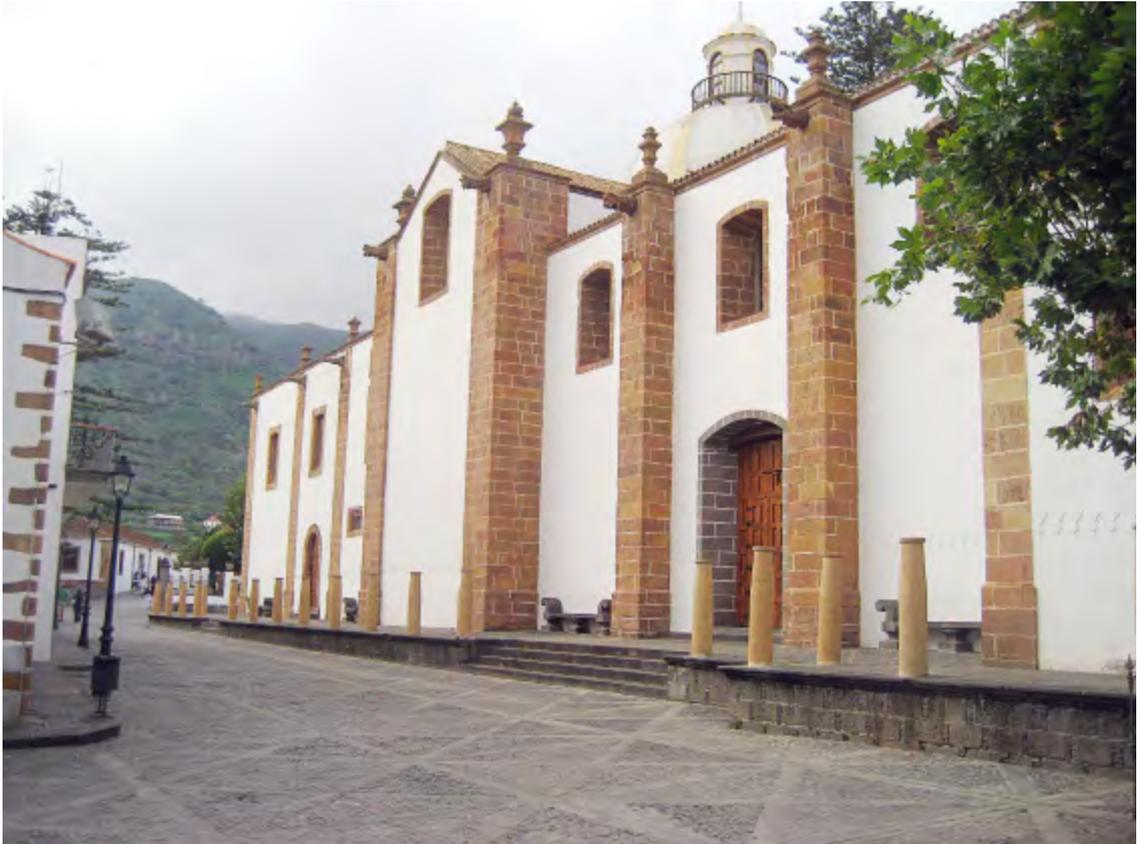
Fachada lateral noreste de la Basílica con basamento, tras la consolidación.

Otro factor que los técnicos del proyecto establecen como importante a la hora de entender esta hipótesis de, cambios de volumen del terreno, como la más cierta, es el hecho del rebaje de la calle en su lateral noreste. Ya que, si la cimentación del edificio estaba a una profundidad media de  $-3,50$  m. al quitar la tierra de este lado, en  $1,50$  m de altura, la cimentación ha quedado ahora en esta zona solo a  $-2,00$  m de profundidad, por lo que a posibilidades de desecación se refiere. Este rebaje ha tenido que alterar por completo el equilibrio de humedad de este lado y ser el responsable del mayor desarrollo del Sistema II de grietas, ya definidos en la memoria.

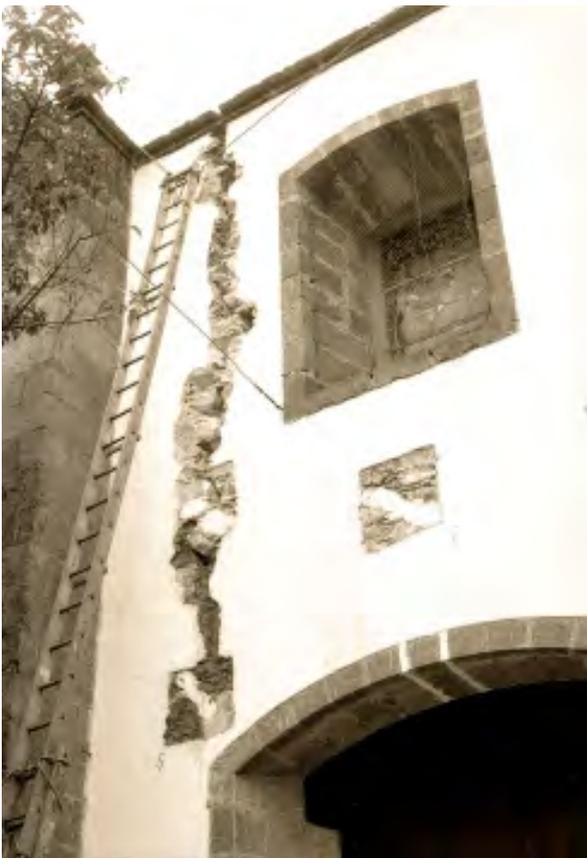
Seguimiento de grietas en la fachada lateral mediante la colocación de testigos. 1964

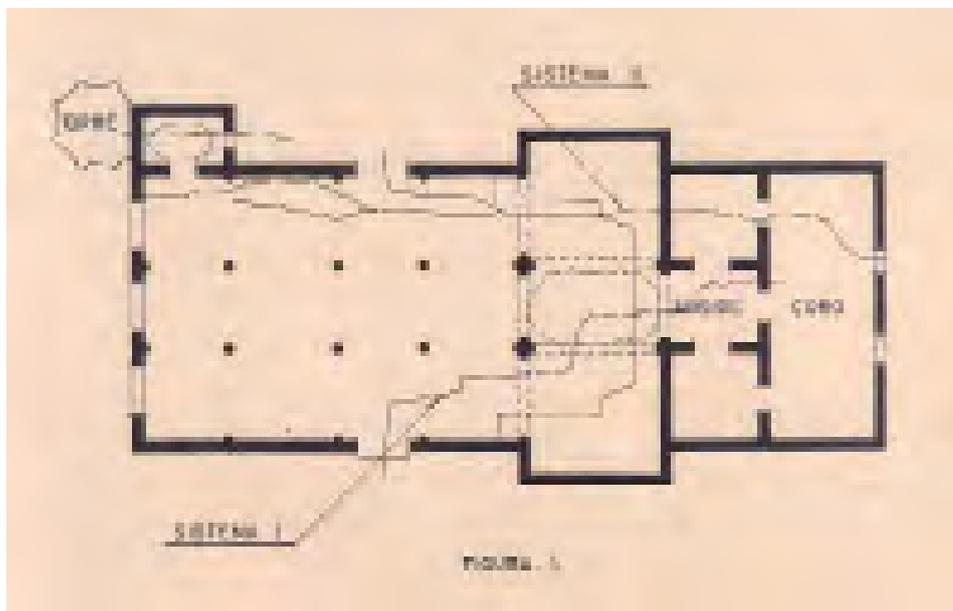
Planta general. Análisis de grietas previas a la actuación.

El documento en su Memoria analiza el estado actual de la Basílica, así como de sus condiciones perimetrales, llegando a sintetizar el estado de daños de su estructura en dos sistemas, I y II. Dichos sistemas se definen por los conjuntos de grietas longitudinales del edificio y que quedan reflejados en un plano esquemático de la planta general.

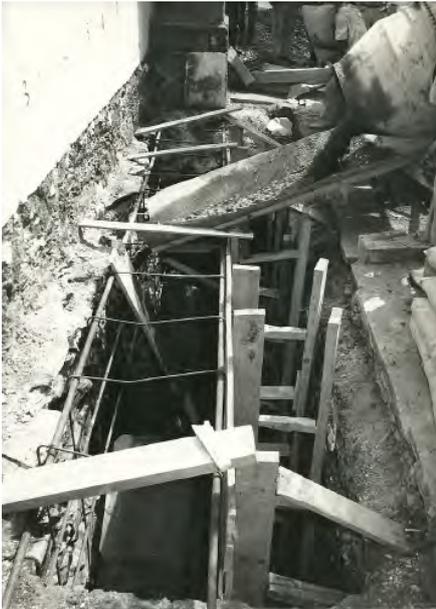
Hormigonado de uno de los batches exteriores de la Iglesia. 1969. Foto: “La Provincia”

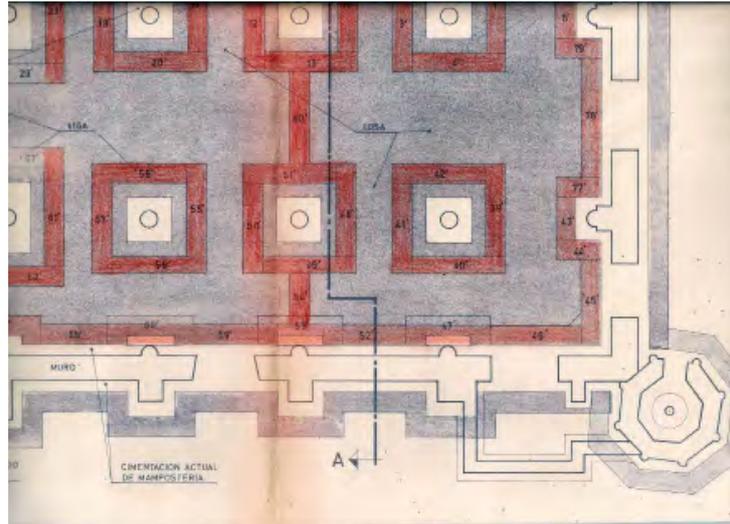
Plano detalle de la ejecución de los batches exteriores e interiores, en la zona de la Torre y el Baptisterio.

En un primer nivel, se proponen las Obras de consolidación de la cimentación, encaminadas a minimizar los cambios de volumen de las arcillas y su afección sobre el inmueble. Para ello proponen la “monolitización y rigidización” de toda la cimentación, a realizar mediante bataches de tres metros, dos zunchos de hormigón armado, uno a cada lado de la cimentación corrida y abarcando toda la altura de la zanjás corridas originales.

Operación similar se proyectó para realizar en la cimentación de cada una de las zapatas de las columnas, enlazando estas actuaciones a los zunchos de los muros laterales, mediante riostras de gran sección.

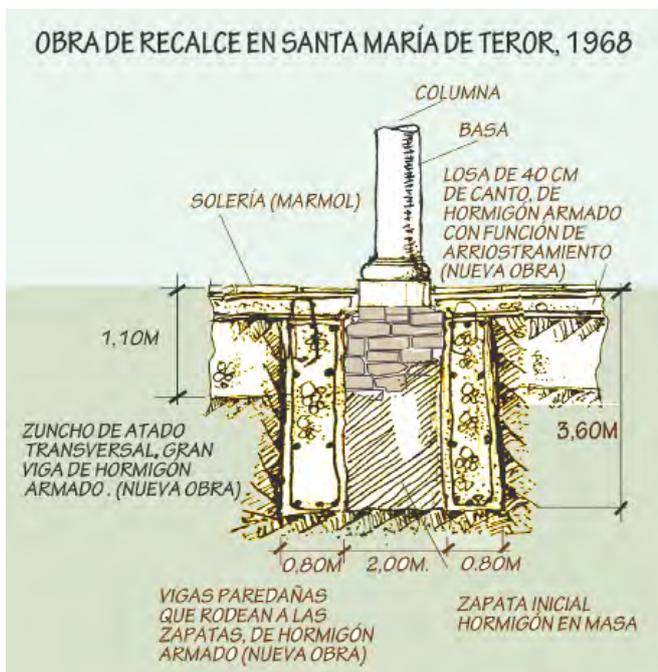
Detalle de recalce de la cimentación perimetral de la Basílica según propuesta de proyecto

Finalmente se propuso, la ejecución de una losa de hormigón armado de 0,40 m. de espesor, que pasando por encima de los zunchos, quedará unida a los mismos y a las vigas riostras, de manera que, conformarían así una unidad de cimentación en el interior de la Basílica, con grandes nervaduras que rodean la cimentación antigua, que a la vez se verá confinada con el zuncho exterior inicial.

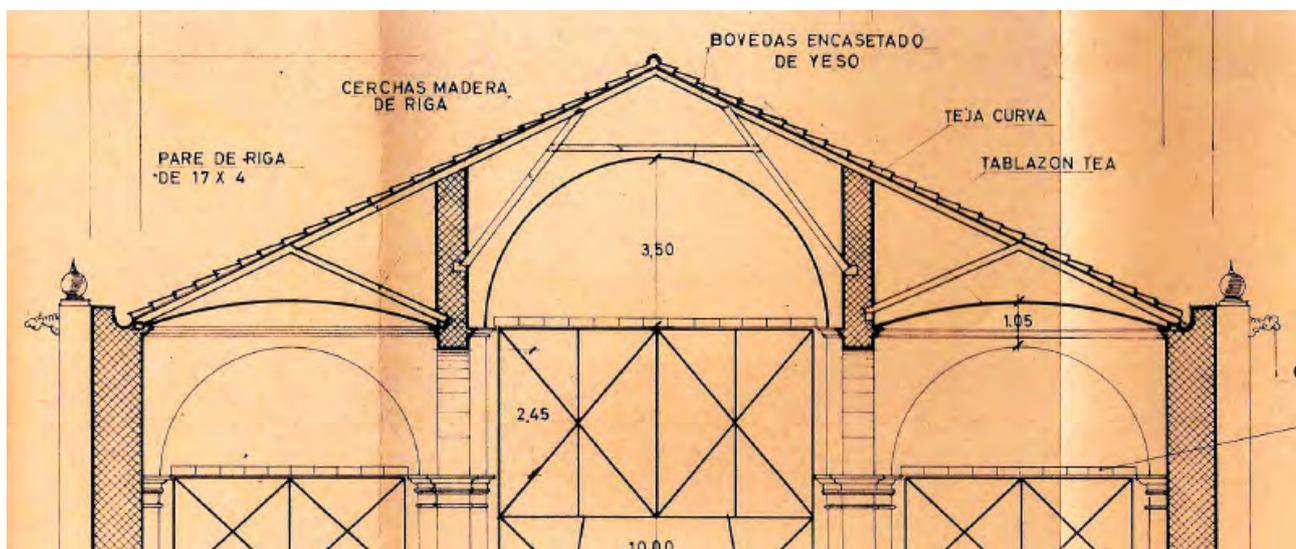
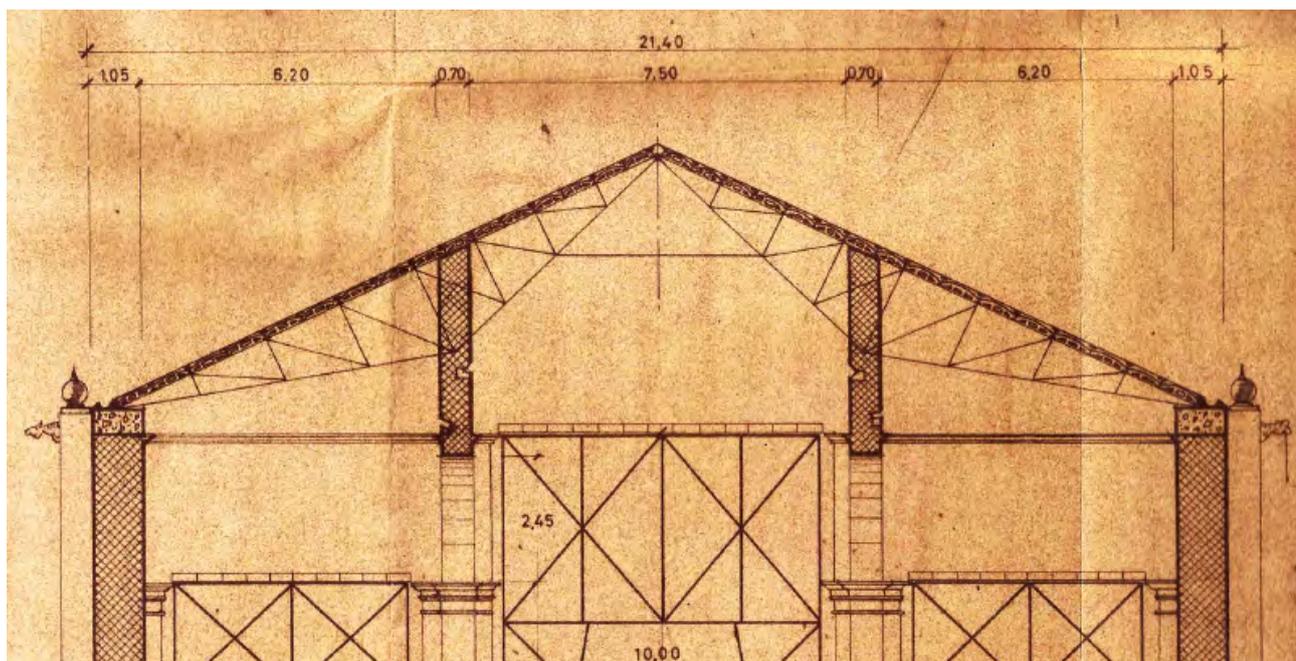
Sistema de apeo para la sustitución de la cubierta de la Basílica.

El segundo nivel de actuación previsto en el proyecto se reserva a las Obras de Reparación y Consolidación de la estructura. Las grietas en los muros, los arcos dañados, en particular la cúpula y las bóvedas donde ya se han producido desprendimientos de los elementos decorativos, llevan a los técnicos a proyectar un zuncho de hormigón armado, en la coronación de los muros. Para ello se hace necesario levantar la cubierta actual de madera, sustituirla por una cubierta de cerchas metálicas, que atirante los muros exteriores.

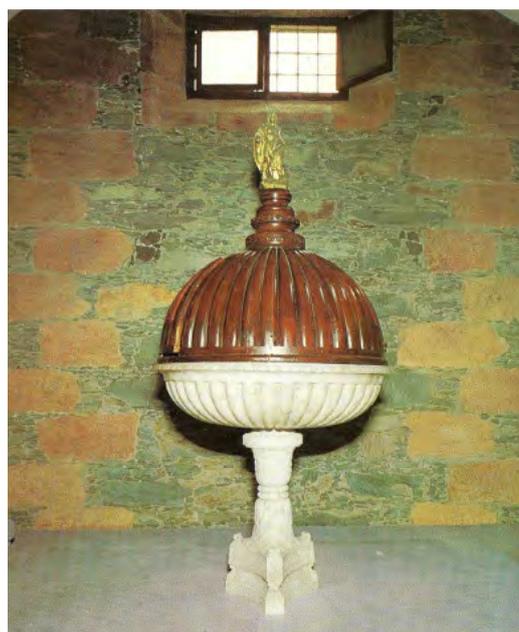
Reconstrucción de la Sala Bautismal  
adjunta a la Torre Amarilla

Tal es el caso de la nueva pavimentación, tanto interior como exterior, la reparación de grietas en los muros, la retirada, el relabrado y la colocación de muchos de los sillares en mal estado. La reconstrucción del Baptisterio y la nueva colocación, previo restauración de los elementos interiores y decorativos del templo. El importe de este Capítulo III dentro del Presupuesto de Ejecución Material, asciende a la cantidad de 3.761.786,38 ptas.

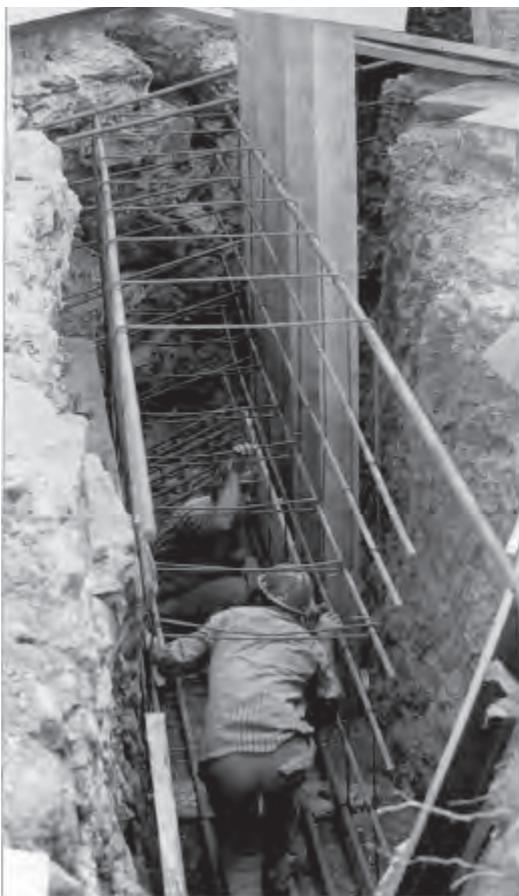
Operarios colocando la ferralla de uno de los bataches exteriores. 1969.

En primer lugar, se procederá a ejecutar la viga o zuncho exterior que perimetralmente abrigará, por dicho lado, a la cimentación por zanja corrida de los muros exteriores. Dicha zanja será de hormigón armado en la cuantía que dispongan los planos del proyecto, que se llevará a cabo mediante “bataches” de una longitud media de 3,00 m. Y no mayor de 6,00 m. Esta viga de abrigo dispondrá de un ancho igual a 0,80 m. y una altura igual a la cimentación.

Tras la excavación de la apropiada zanja de un ancho de 1,40 m. se saneará la cara lateral de la cimentación que se limpiará adecuadamente para garantizar la mejor adherencia para garantizar la transmisión de las cargas al terreno a través de la nueva viga de hormigón armado que se proyecta. Posteriormente se encontrará el tramo de viga correspondiente a la longitud del batache y un ancho de cajón de viga de 80 cm., acodalando el plano del encofrado contra el terreno excavado. La armadura horizontal dejará una longitud de 30 veces el diámetro de estas barras como armadura de solape en la arcilla del tramo siguiente o contiguo.

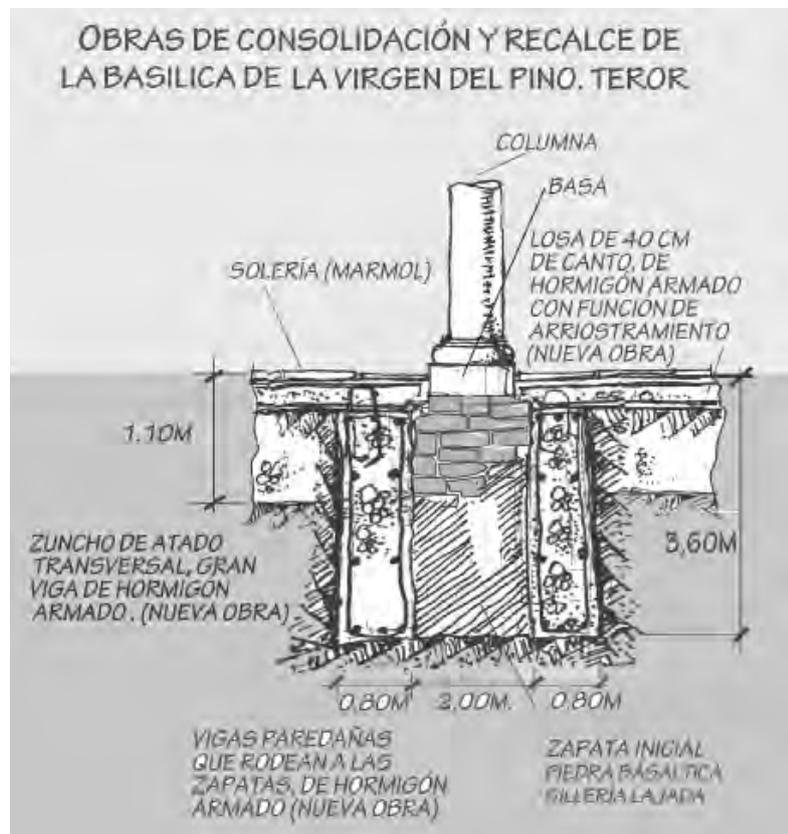
Detalles de las obras de consolidación de la Basílica, según propuesta de proyecto.

Una vez endurecido el hormigón del batache y retirado su encofrado, el resto del ancho de la zanja excavada, unos 60 cm., se rellenará de escoria volcánica ligeramente compactada para que actúe de material de drenaje, frente a la humedad, que pueda querer arribar a la cimentación. Del mismo modo este relleno de picón formará un colchón amortiguador que impedirá que las expansiones y contracciones, que mediante cambios de humedad sufran las arcillas, no generen esfuerzos o movimientos que afecten a la cimentación y su refuerzo.

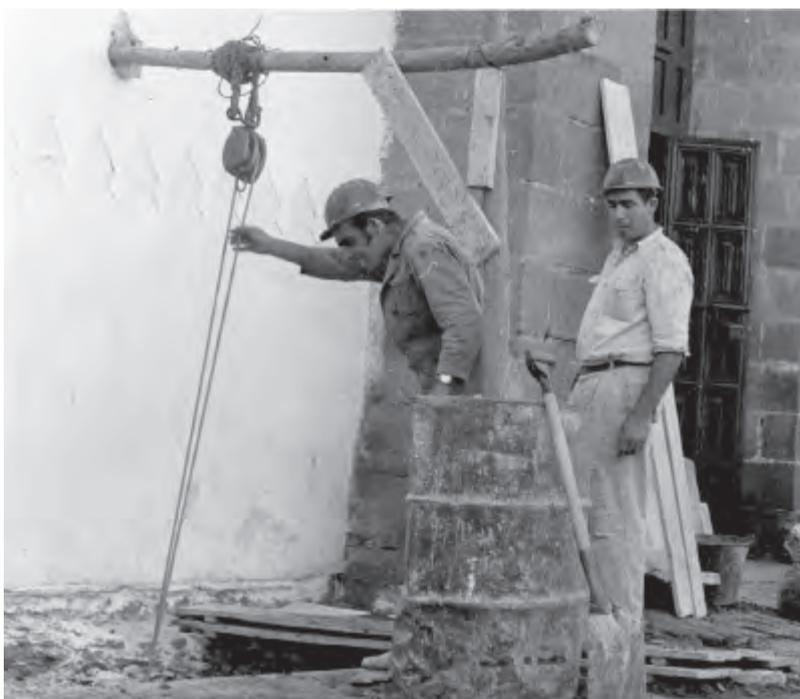
Operarios realizando trabajos de preparación de batache en fachada lateral noreste. 1969.

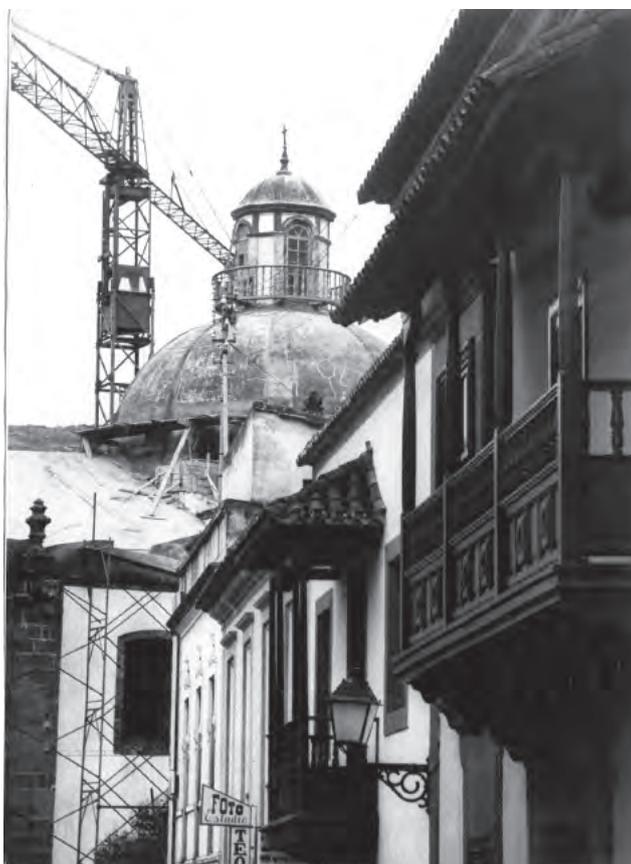
Obras de la cubierta y refuerzo de la cúpula. 1969

Ya retirada la cubierta actual en la crujía de trabajo, se comenzará la obra de la nueva cubierta por la ejecución del zuncho de coronación del muro de cerramiento correspondiente.

Cubierta que estará constituida por un forjado unidireccional aligerado por su corto peralte y por bovedillas cerámica como elementos de entrevigado de las correas metálicas que unen y arriostran las ya descritas cerchas.

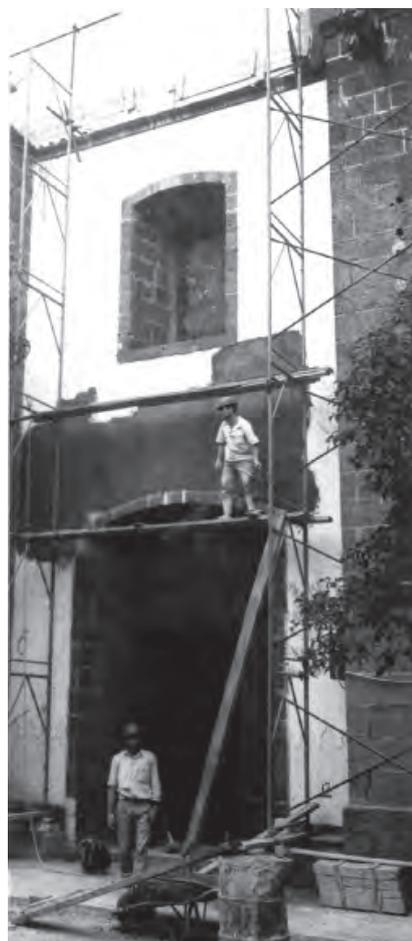
Ejecución de acabados exteriores. 1969

Por último, a medida que se avanza en el refuerzo de la cimentación y en la sustitución de la cubierta, se procederá a la sustitución de los enlucidos exteriores e interiores, la demolición de la bóveda de escayola dará paso a la ejecución del artesonado de madera. La nueva instalación eléctrica, el repaso de la cantería de fachada y la restauración de las columnas y pilastras, pondrán fin a las obras de mayor envergadura, para acabar con los detalles de decoración y pintura.

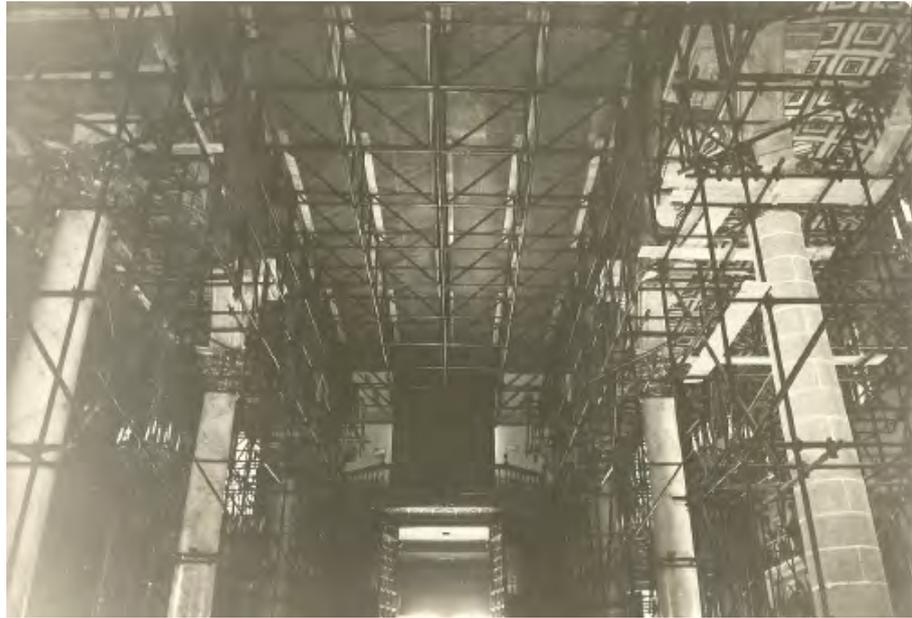
Detalle de obras. Estructura tubular auxiliar. 1968. Vistas hacia el coro de entrada. Archivo municipal.

En base a la precaria situación, según afirman que se encontraron los técnicos, toda la estructura de la Basílica y fundamentalmente la cúpula del crucero y los arcos que la descargan, debieron ser cuajadamente apeados, mediante elementos estructurales, conformados por tubos metálicos articulados.
