## ÍNDICE

### PLANIMETRÍA CENTRO DE INSERCIÓN SOCIAL Y CULTURAL

CENTRO DE INSERCIÓN SOCIAL Y CULTURAL

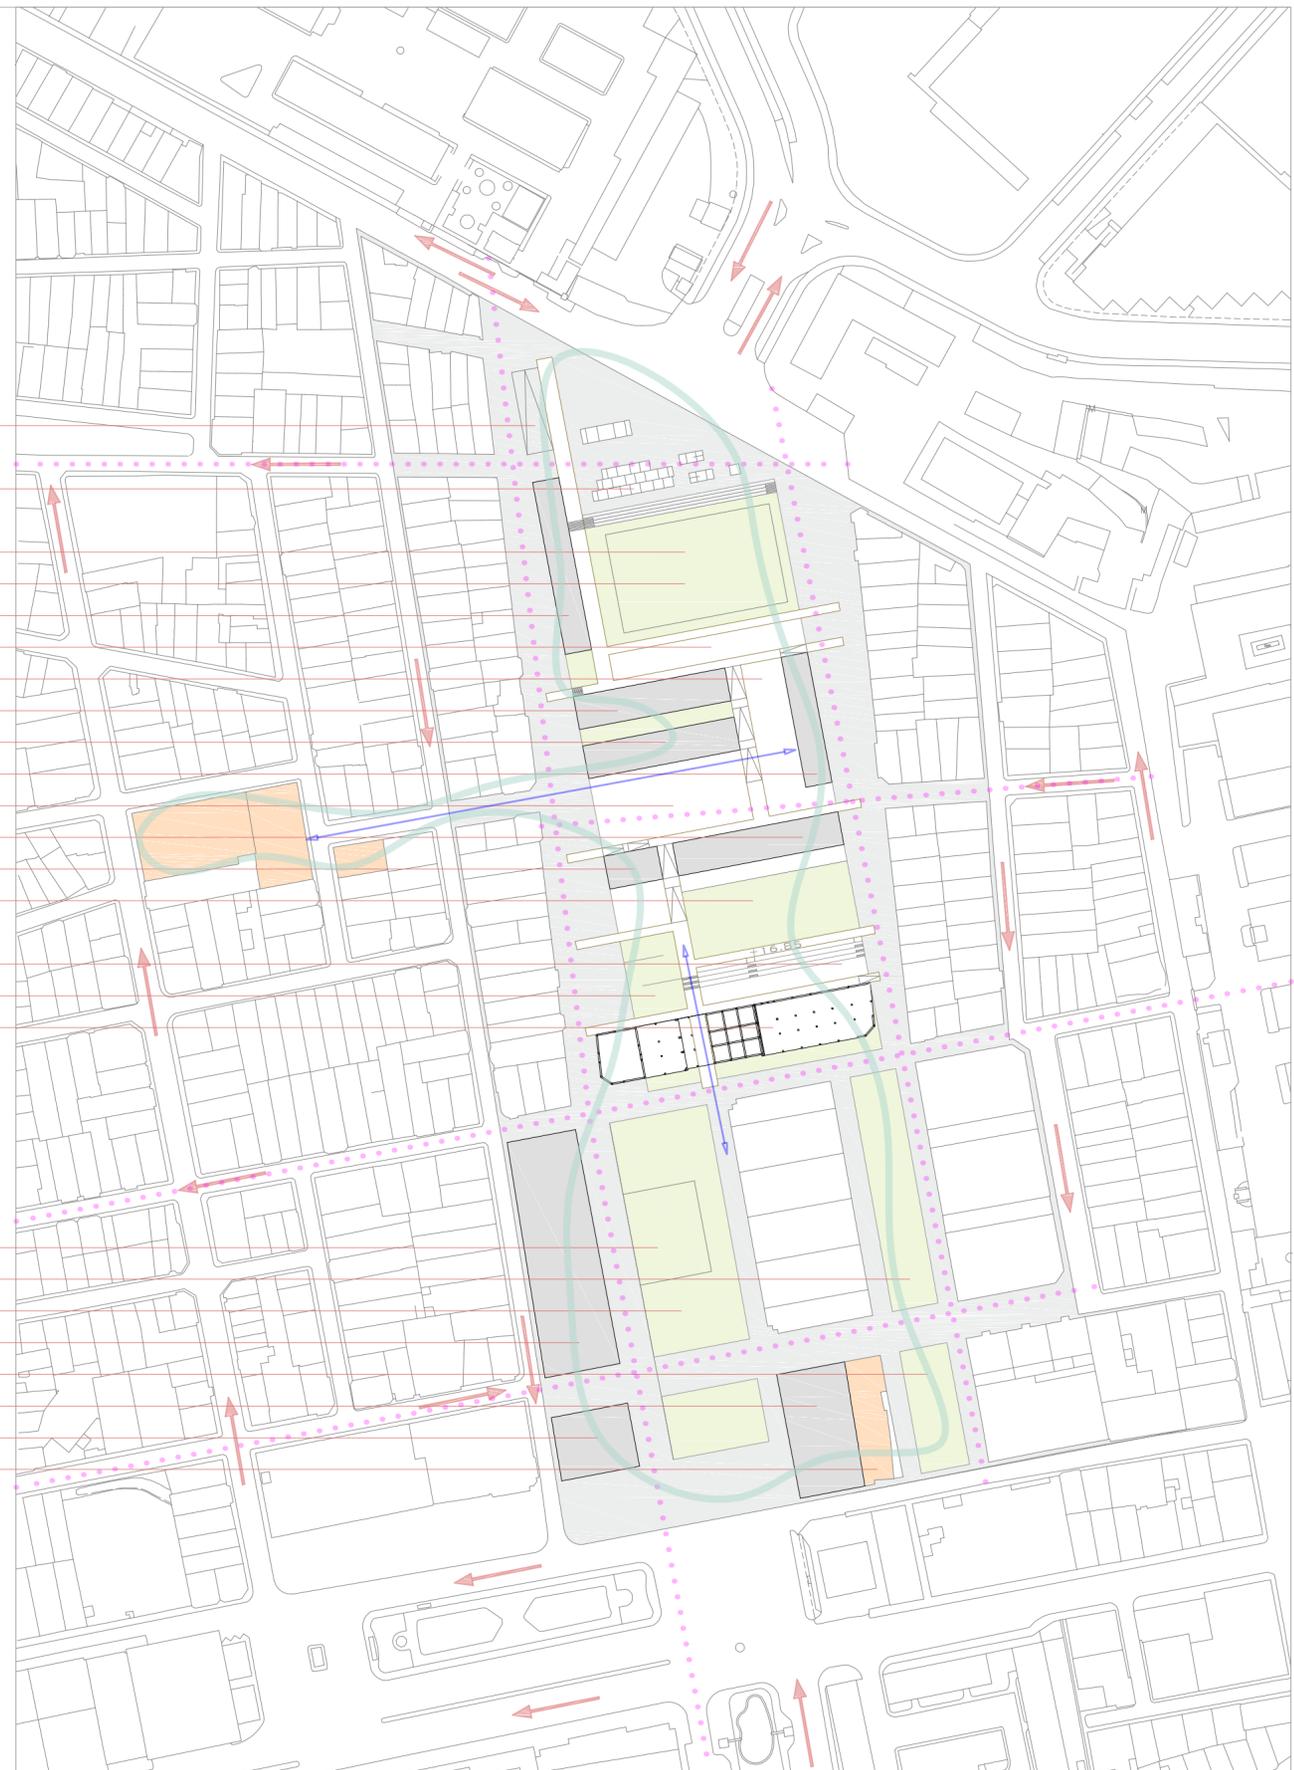
PLANTA GENERAL NUEVO PLATEAMIENTO URBANO, EXPLICATIVA

EN EL NUEVO PLANTEAMIENTO SE PRETENDE SOLVENTAR TODOS LOS PROBLEMAS QUE SE HAN DETECTADO EN EL BARRIO. EN PRIMER LUGAR SE INTENTA CONSEGUIR EL MAYOR ESPACIO LIBRE POSIBLE PARA EL USO Y DISFRUTE DE LOS TODOS LOS CIUDADANOS. A ESOS ESPACIOS SE LES SUMA UNA SERIE DE EDIFICACIONES CON DIVERSOS USOS QUE INTENTA MEJORAR LA CALIDAD DE VIDA DE TODOS LOS CIUDADANOS, DE TAL FORMA QUE PUEDEN CUBRIR MUCHAS DE SUS NECESIDADES COMO OCIO, SERVICIOS, EDUCACIÓN, AYUDA A LOS MÁS DESFAVORECIDOS, APARCAMIENTO, ESPACIOS DE RELACIÓN... ASIMISMO TODOS ESOS USOS FORMAN PARTE DE UN MISMO SISTEMA DE COLABORACIÓN ENTRE LOS DISTINTOS SECTORES.

PARA LA EJECUCIÓN DE LA NUEVA PROPUESTA SE ELIMINAN LAS NUMEROSAS VIVIENDAS QUE SE ENCUENTRAN EN ESTADO DE ABANDONO, ESPACIOS EN DESUSO O EN MAL ESTADO, Y SE RECUPERA LA ANTIGUA REFINERÍA DE ACEITE QUE SE ENCONTRABA EN ESTADO DE ABANDONO Y TIENE MUCHA PRESENCIA EN EL BARRIO. POR ÚLTIMO PARA CONSEGUIR UNA MEJOR FLUIDEZ DE LOS PEATONES SE MODIFICA EL TRÁFICO RODADO LIMITANDO EL ACCESO A LOS GARAJES O VEHÍCULOS DE SERVICIOS DANDO PREFERENCIA AL PEATÓN SOBRE VEHÍCULOS

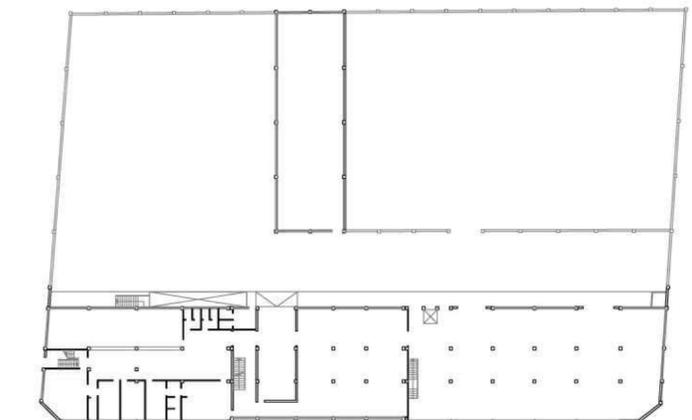
PLANTA PRIMERA

ANTIGUA REFINERÍA ACEITERA CANARIAS S.A. CONSTRUIDA EN 1961 BAJO EL CARGO DEL ARQUITECTO D. JOSE SÁNCHEZ MURCIA PARA D. ALONSO HERNÁNDEZ HERNÁNDEZ. ACTUALMENTE LA FÁBRICA SE ENCUENTRA EN ESTADO DE ABANDONO DESDE EL AÑO 2011.

PLANOS DE LA FÁBRICA EN SU ESTADO ACTUAL

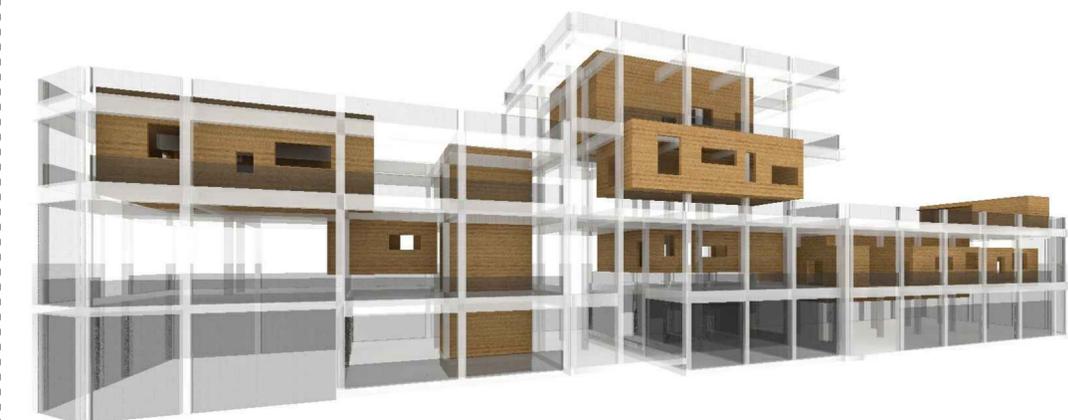
IMAGEN DE LA ESTRUCTURA EXISTENTE CON LOS NUEVOS ELEMENTOS. LADO SUR

LA NUEVA PROPUESTA PRETENDE RECUPERAR UN EDIFICIO QUE ACTUALMENTE SE ENCUENTRA EN DESUSO, YA QUE EN EL 2011 LA EMPRESA CERRÓ SUS PUERTAS DEBIDO AL PROYECTO DE LA NUEVA CIRCUNVALACIÓN DE LA ISLETA QUE FINALMENTE NO SE LLEVÓ A CABO POR FALTA DE FONDOS. ÉSTE REPRESENTA UN HITO PARA LOS VECINOS DEL BARRIO DE LA ISLETA TANTO POR SU CARÁCTER ARQUITECTÓNICO, SU DIMENSIÓN EN COMPARACIÓN AL CONTEXTO EN EL QUE SE ENCUENTRA, COMO POR SU EMPLAZAMIENTO YA QUE SE ENCUENTRA EN UNA DE LAS ENTRADAS PRINCIPALES A LA ISLETA, QUE A SU VEZ SE ENFRENTA A LA ENTRADA AL MUELLE DE LA LUZ.

PARA ELLO SE PLANTEA MANTENER LA ESTRUCTURA RETICULAR INTERIOR DE LA FÁBRICA EXISTENTE Y LOS MUROS DE LADRILLO QUE TANTO CARACTERIZAN A ESTE EDIFICIO. PARA INTRODUCIR EL NUEVO PROGRAMA, UN CENTRO DE INSERCIÓN SOCIAL Y CULTURAL SE INTRODUCEN UNA SERIE DE CUBOS QUE ACOGEN LAS DISTINTAS ACTIVIDADES. ÉSTOS NUEVOS ARTEFACTOS SE MACLAN A LA ESTRUCTURA EXISTENTE DE TAL FORMA QUE PAREZCA QUE ESTÁN SUSPENDIDOS EN EL INTERIOR. CON ELLOS CONSEGUIMOS UNA RIQUEZA ESPACIAL QUE NOS PERMITE QUE HAYAN CONEXIONES VISUALES DESDE LOS DISTINTOS ESPACIOS Y NIVELES.

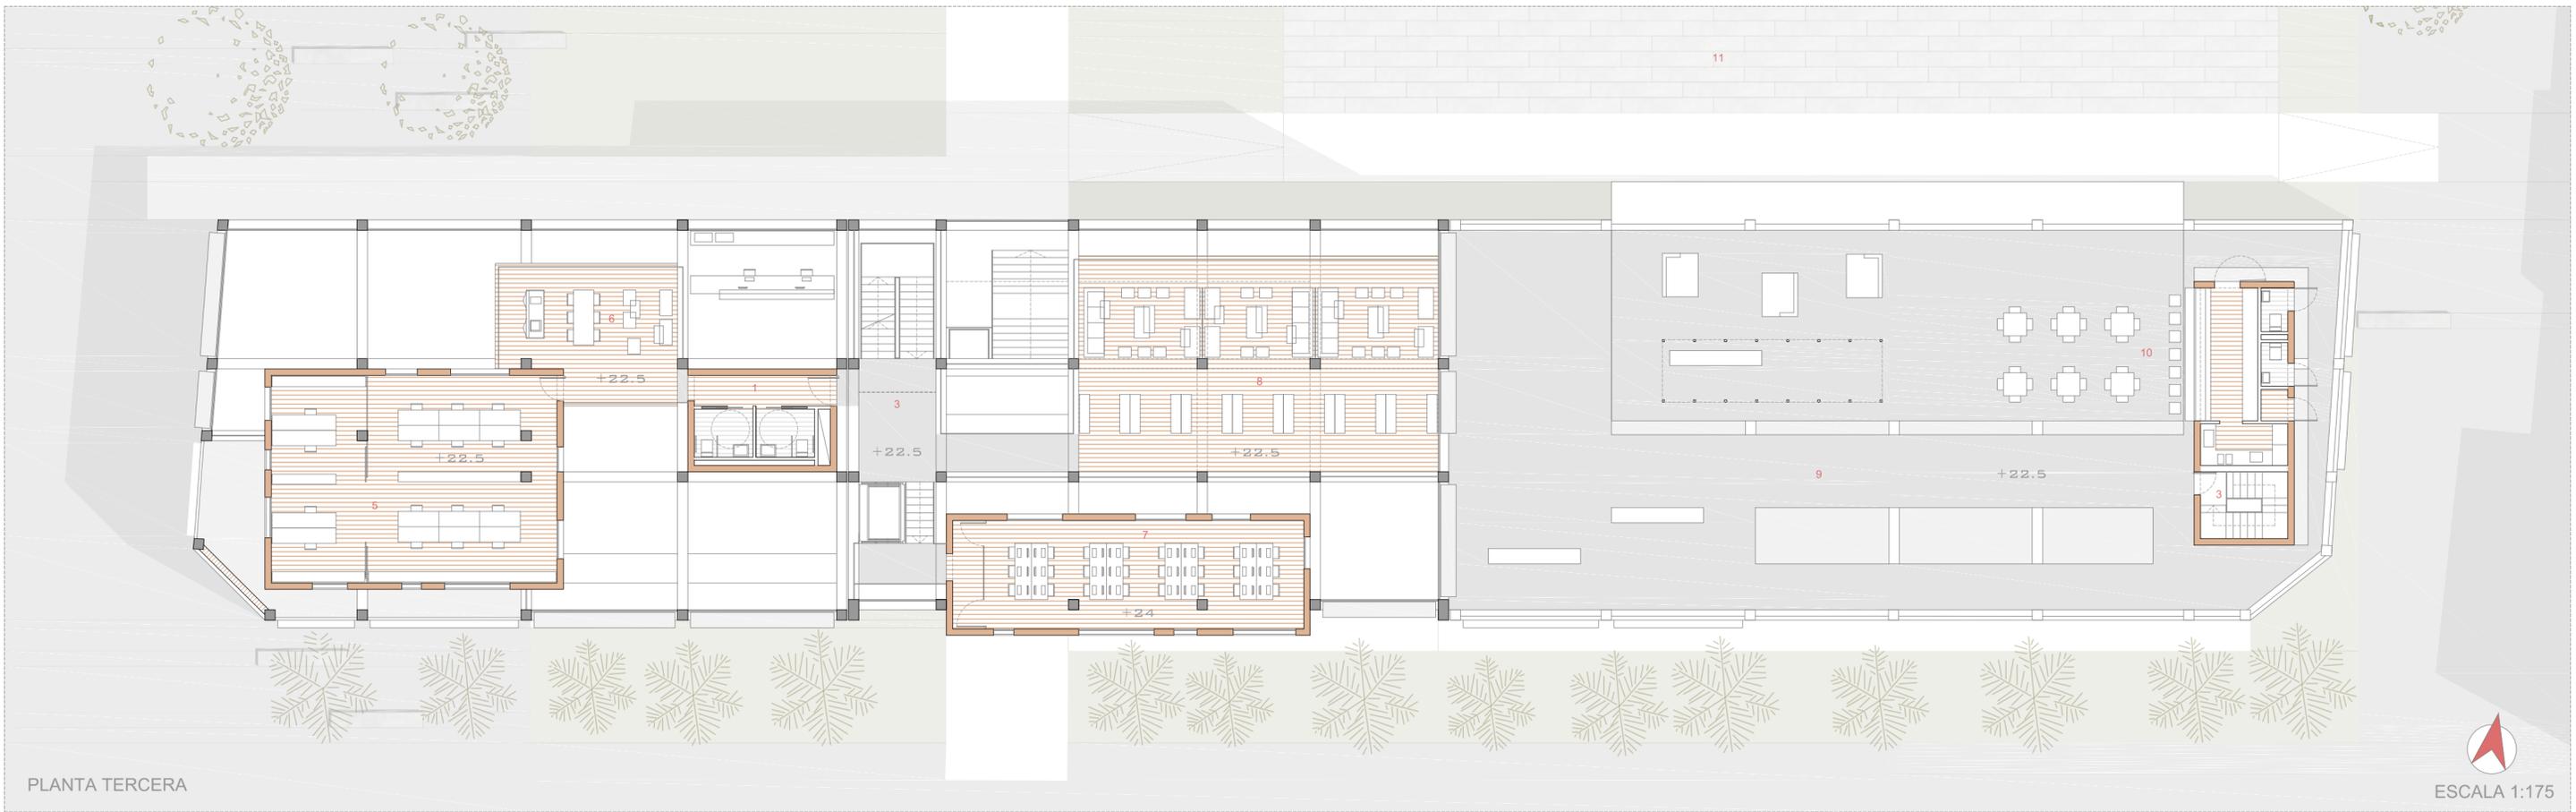
PLANTA TERCERA

- 1. ACCESO
- 2. RECEPCIÓN
- 3. SALA DE MÁQUINAS
- 4. COMUNICACIONES
- 5. ZONA CO-WORKING
- 6. ASEOS
- 7. ÁREA DE EXPOSICIONES
- 8. ZONA TALLER
- 9. SALA DE ESTUDIO
- 10. SALÓN DE ACTOS
- 11. ANFITEATRO

ESCALA 1:175

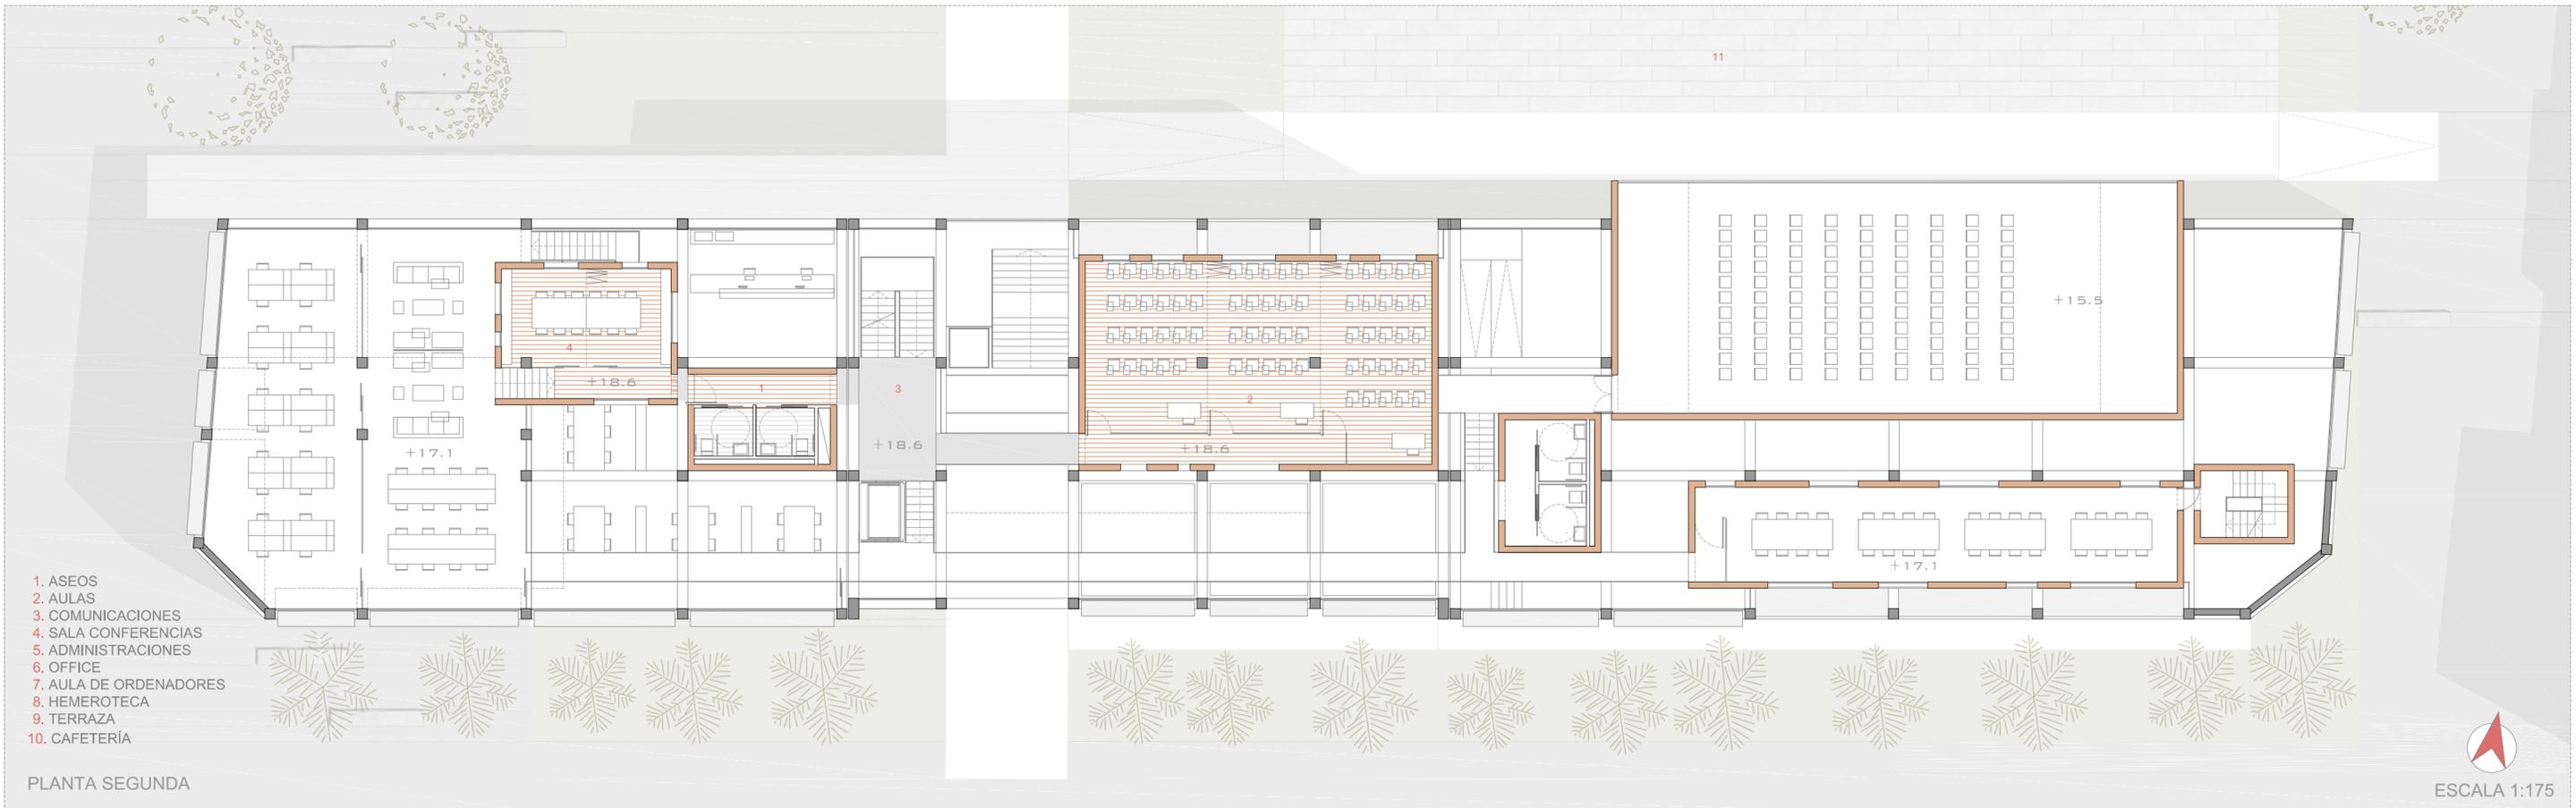
PLANTA SEGUNDA

ESCALA 1:175

- 1. ASEOS
- 2. AULAS
- 3. COMUNICACIONES
- 4. SALA CONFERENCIAS
- 5. ADMINISTRACIONES
- 6. OFFICE
- 7. AULA DE ORDENADORES
- 8. HEMEROTECA
- 9. TERRAZA
- 10. CAFETERÍA

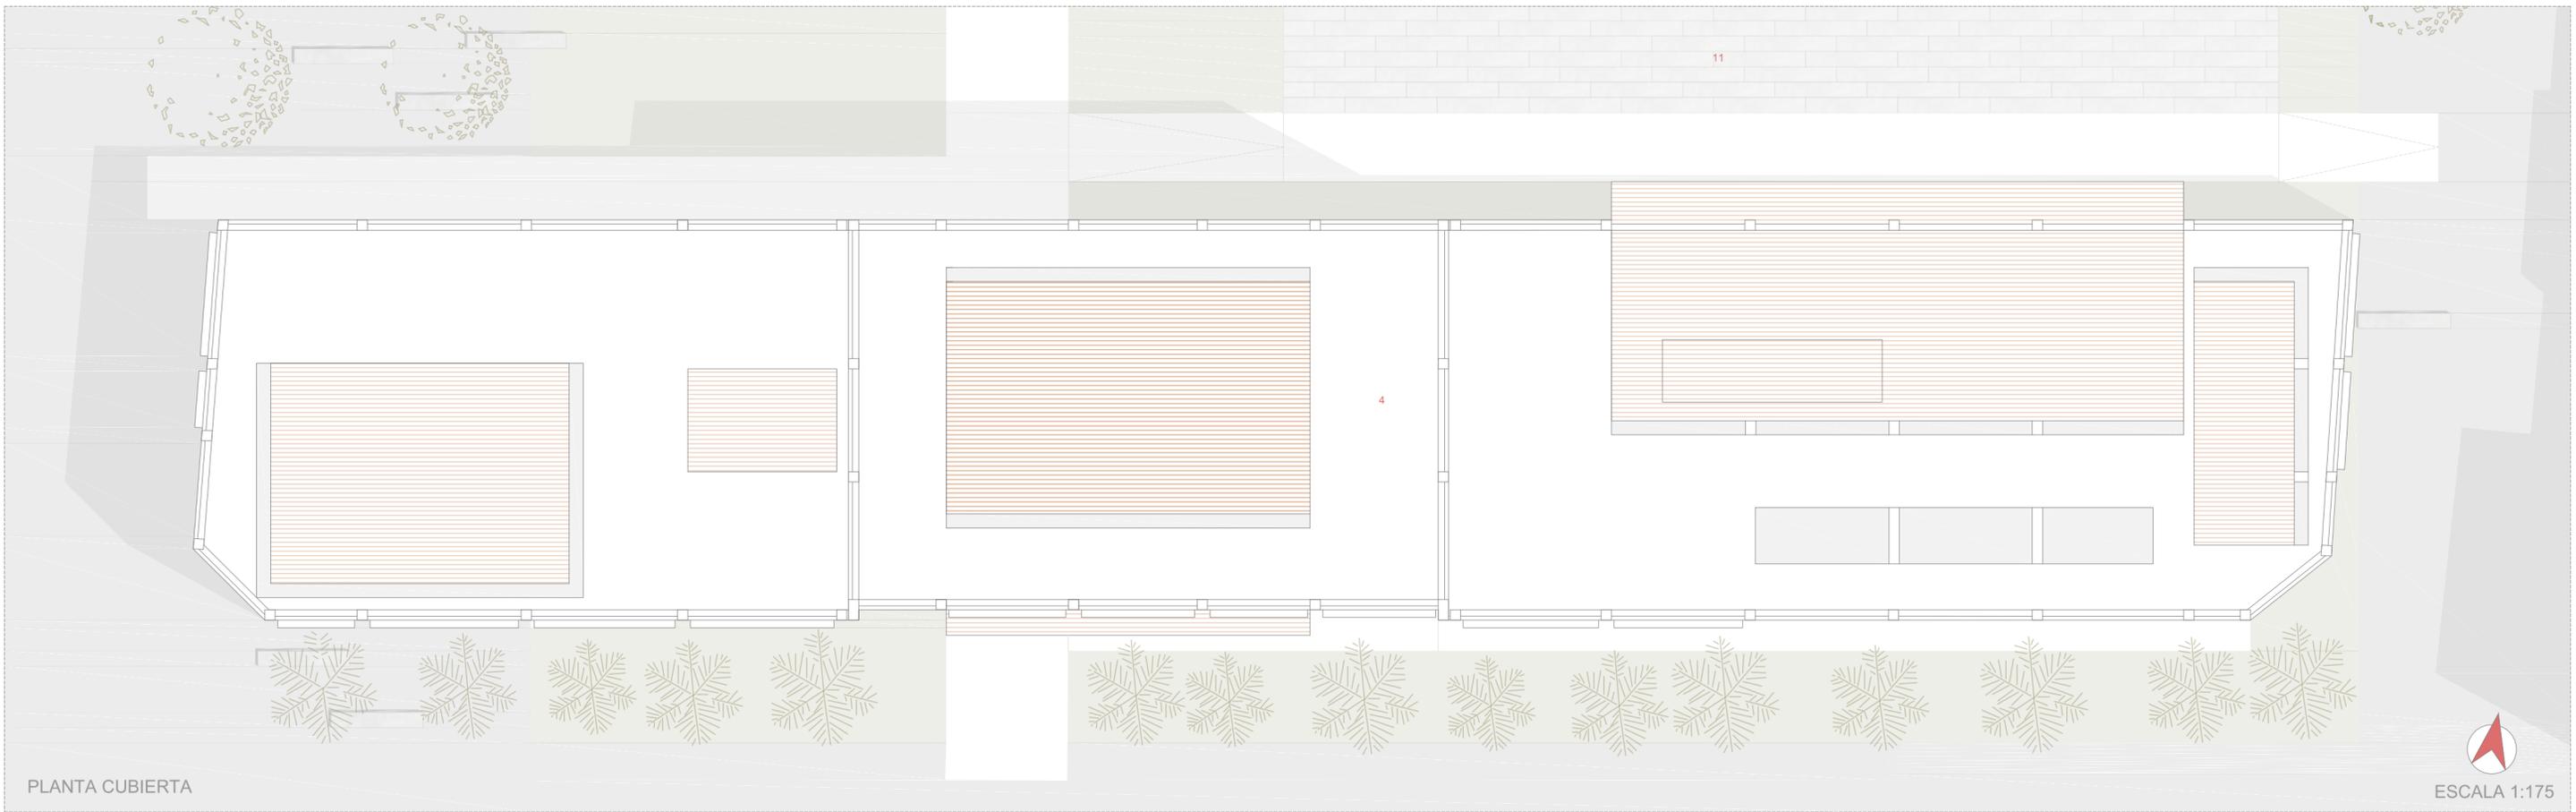
PLANTA CUBIERTA

ESCALA 1:175

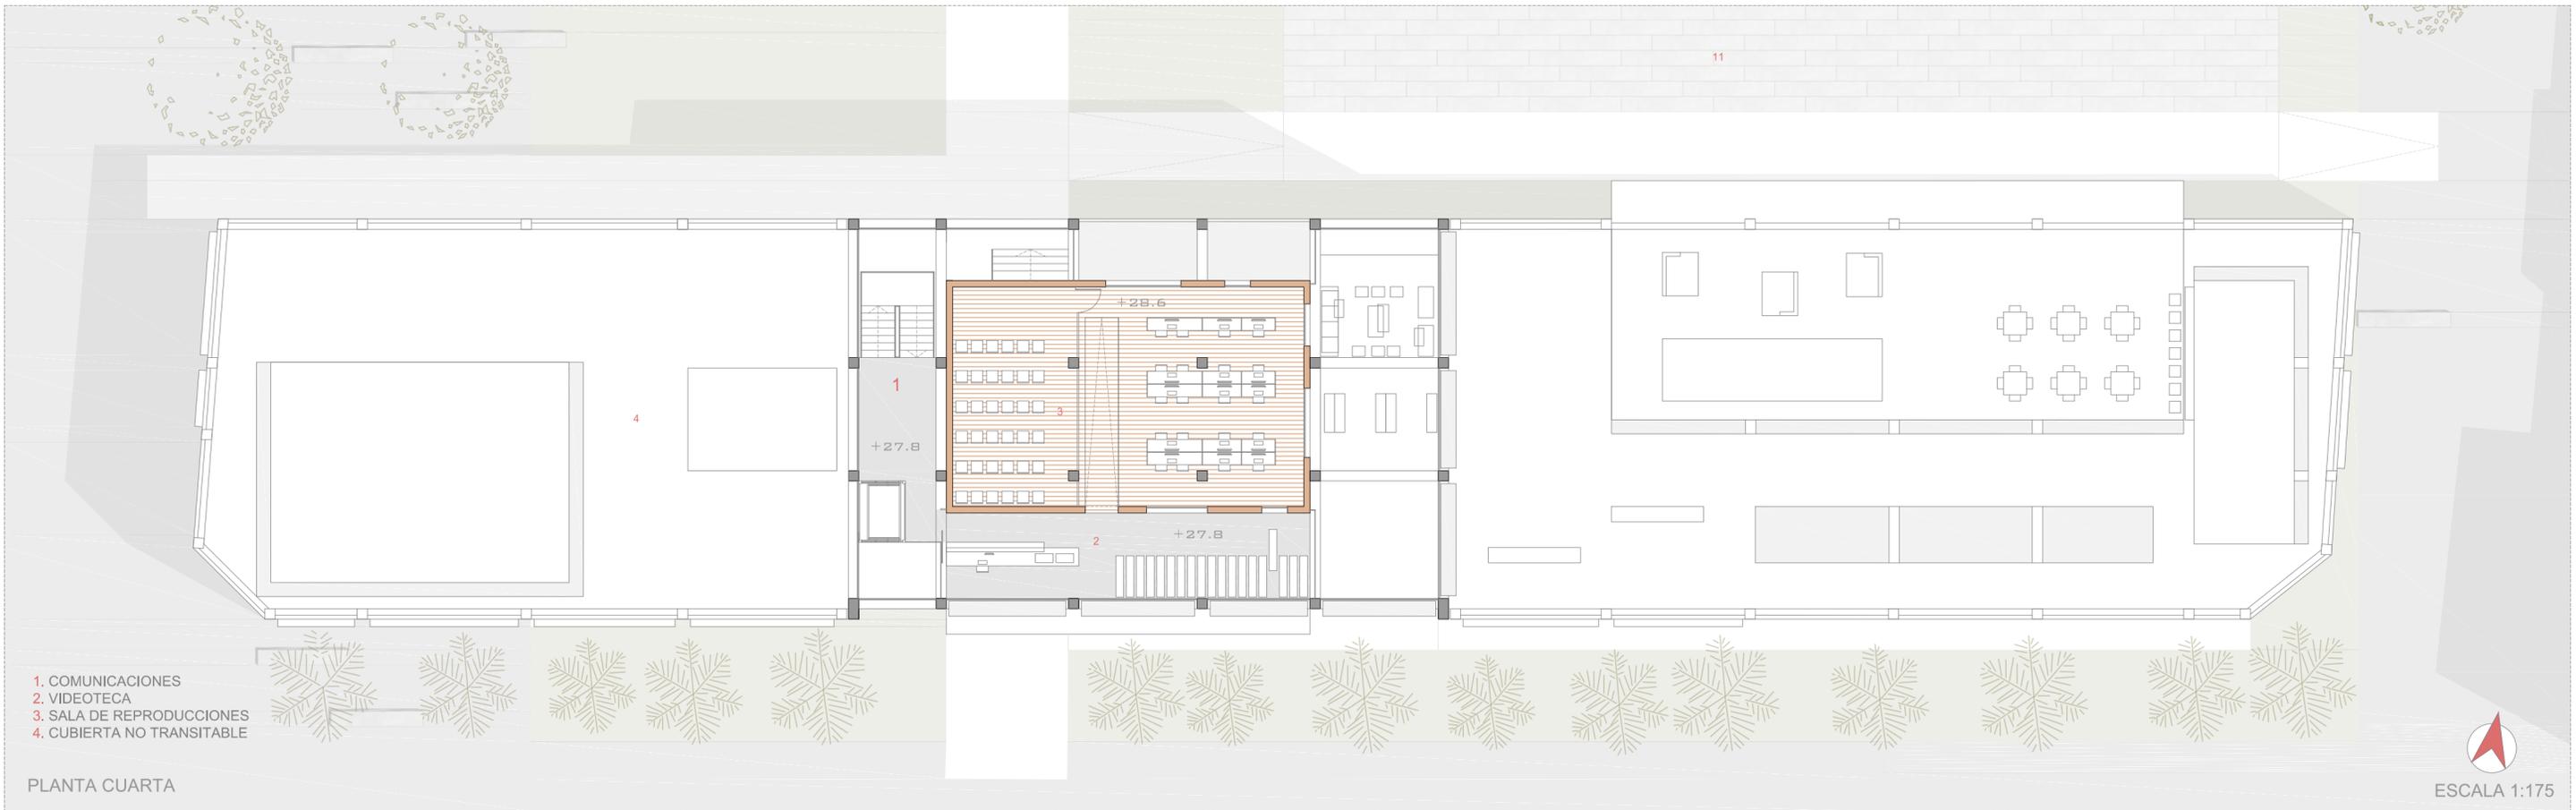
PLANTA CUARTA

ESCALA 1:175

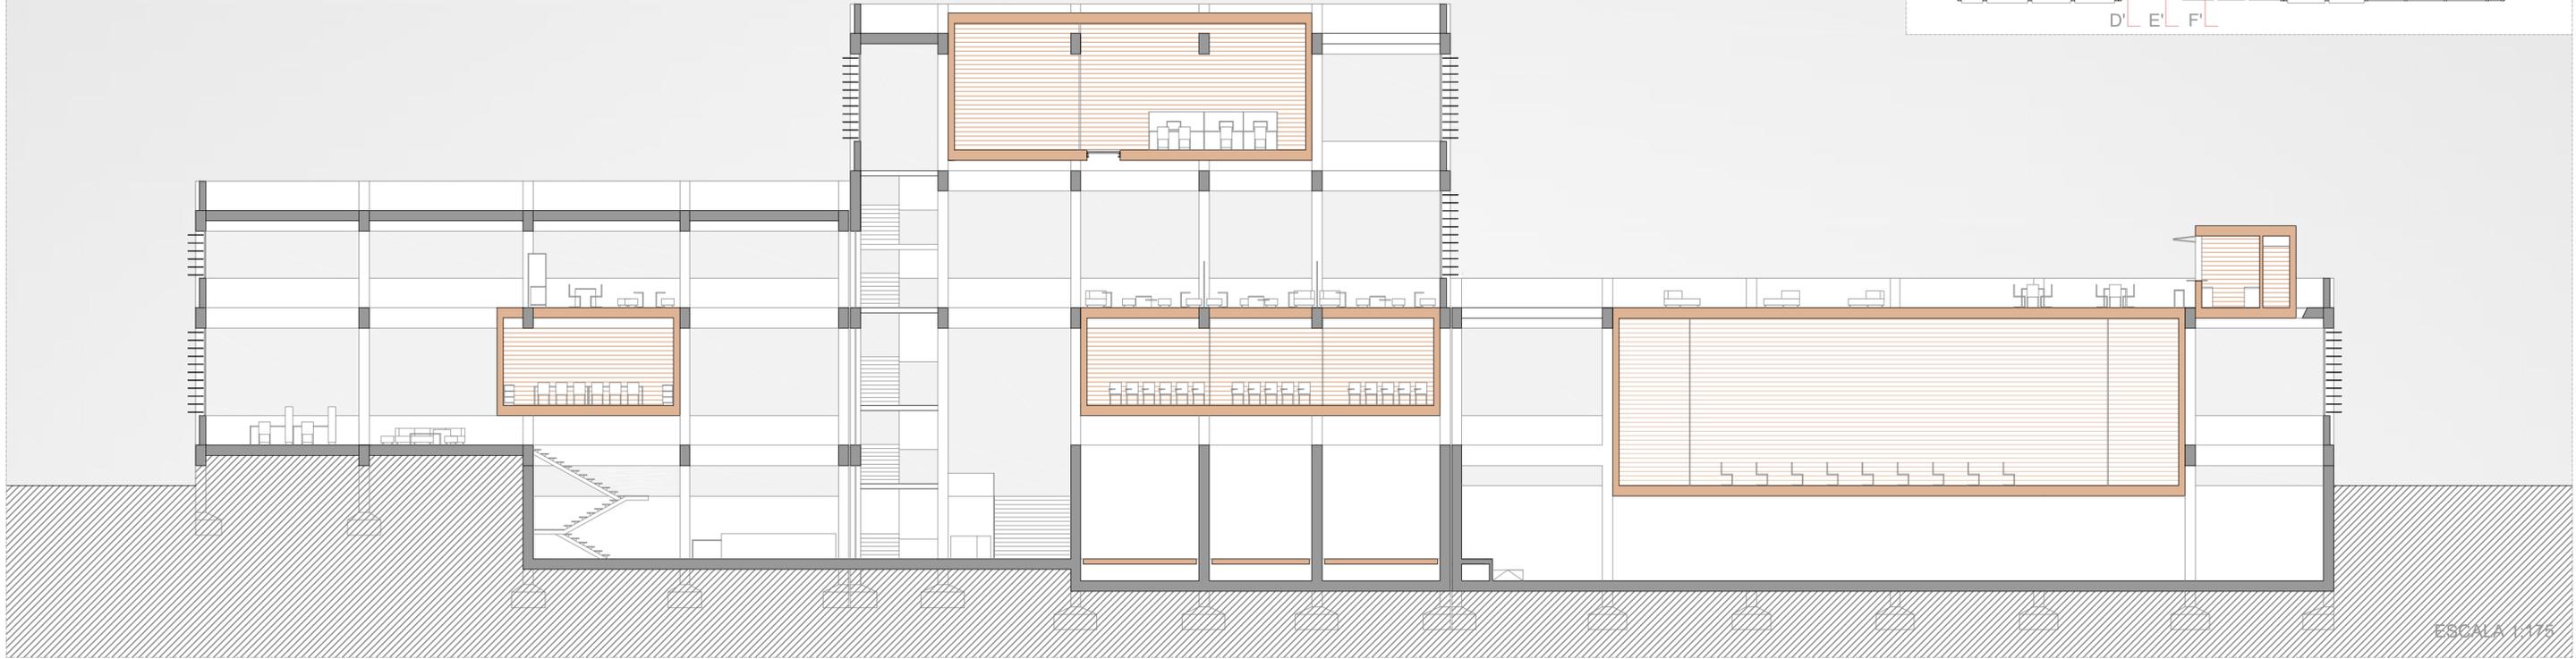
SECCIÓN LONGITUDINAL CC'

- 1. COMUNICACIONES
- 2. VIDEOTECA
- 3. SALA DE REPRODUCCIONES
- 4. CUBIERTA NO TRANSITABLE

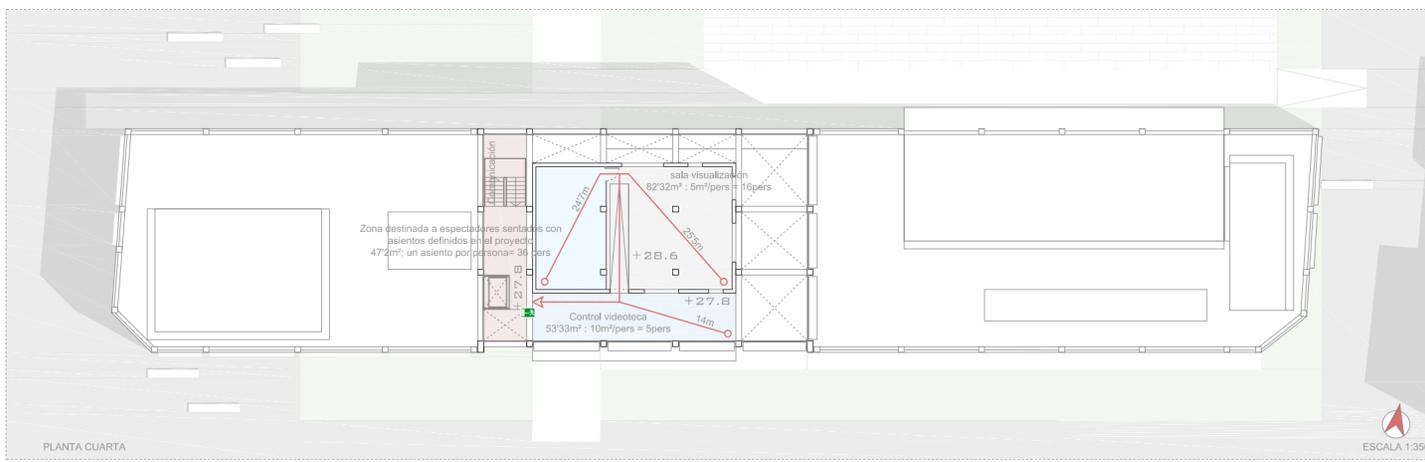
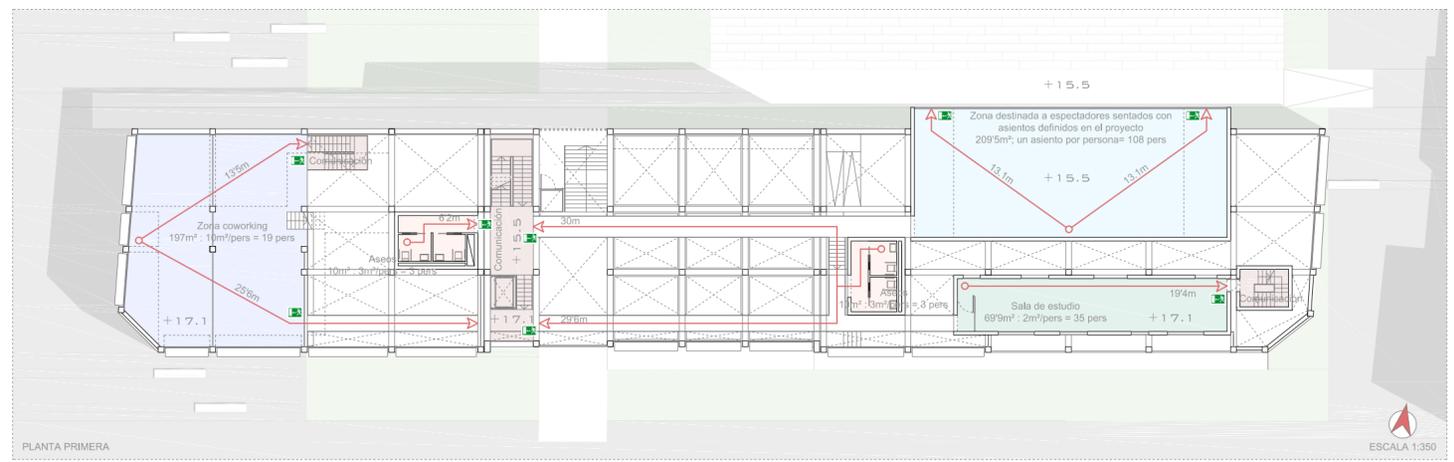
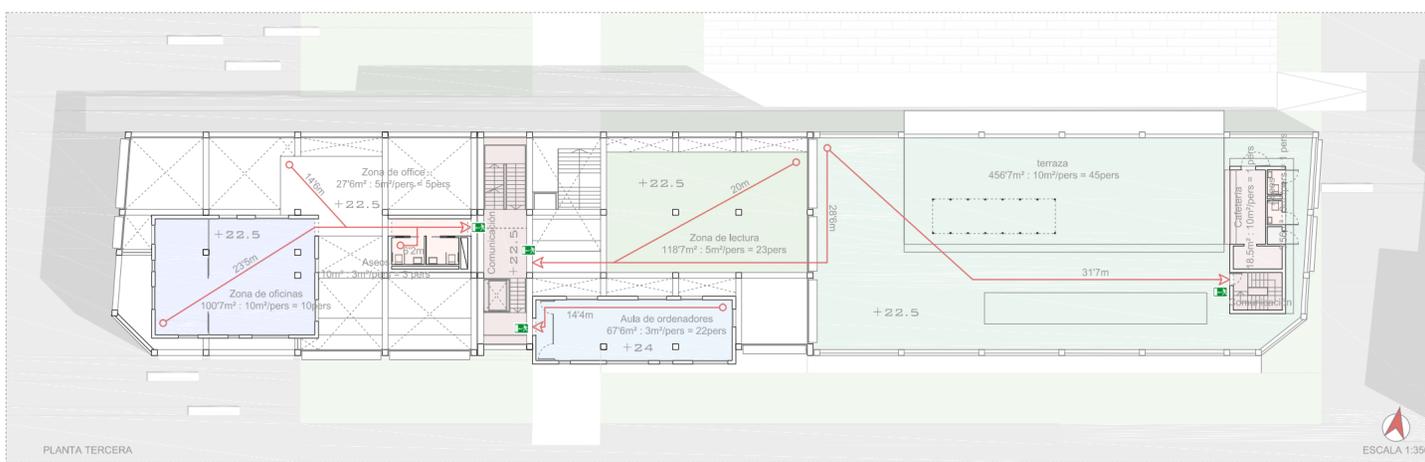
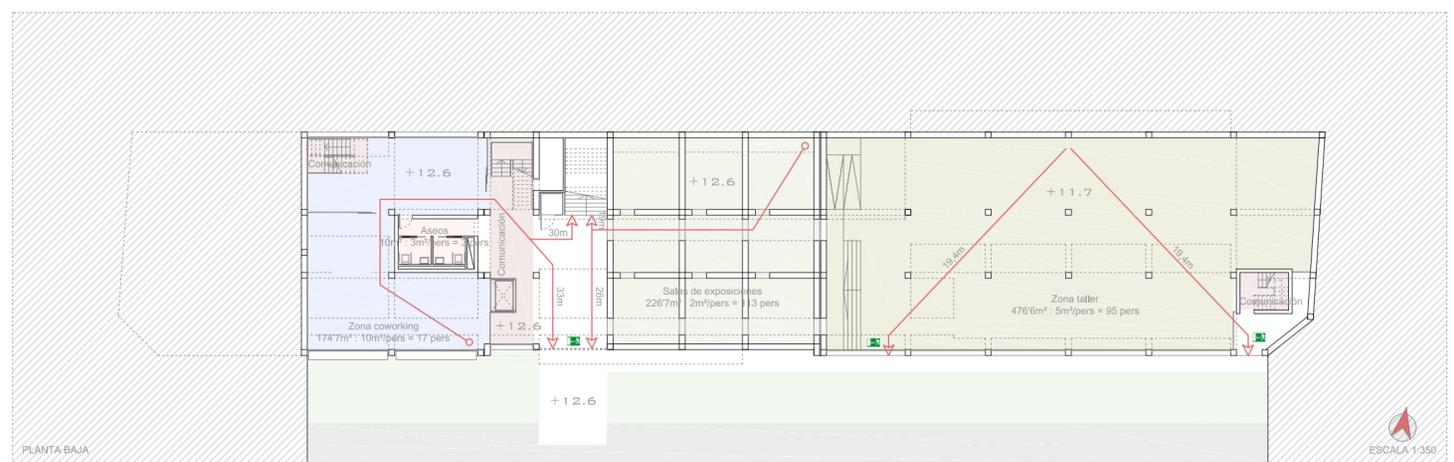
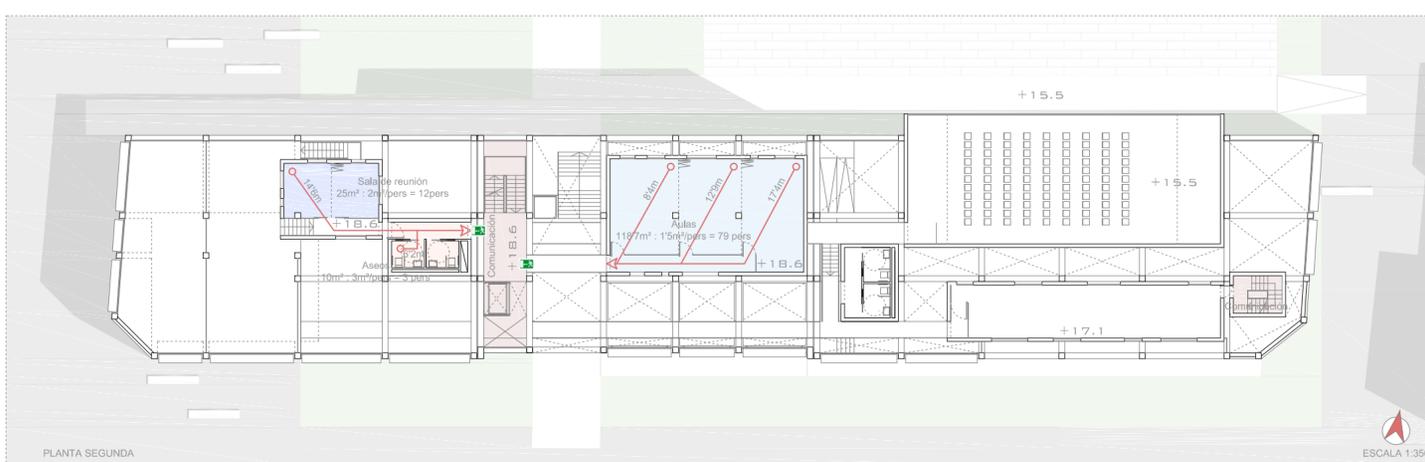
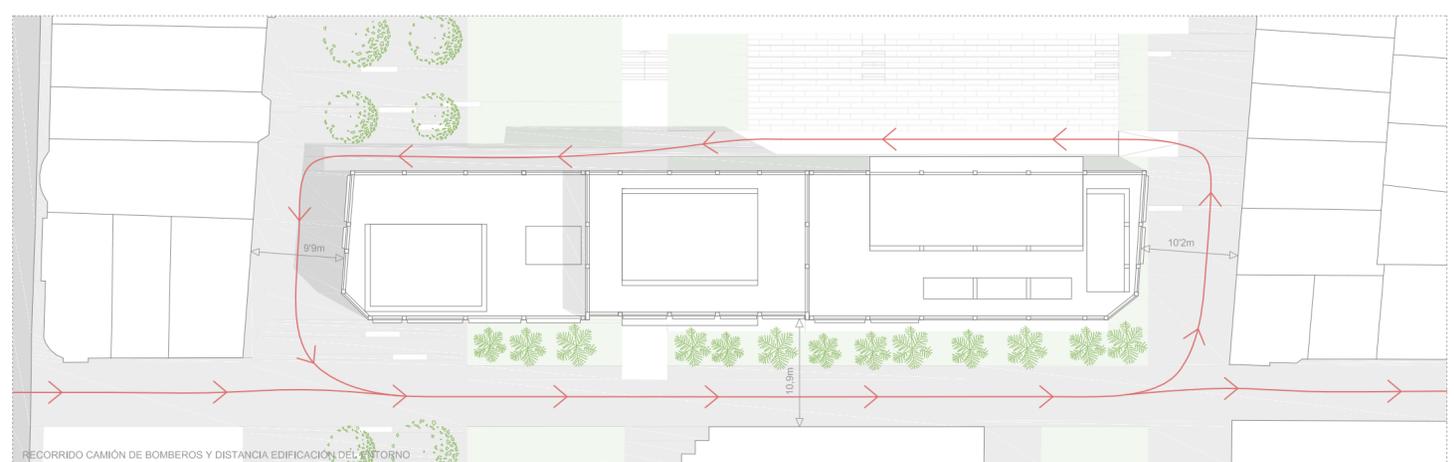
- La longitud de recorridos de evacuación hasta alguna salida de planta no excede de 50 m.
- 75 m en espacios al aire libre en los que el riesgo de declaración de un incendio sea irrelevante, por ejemplo, una cubierta de edificio, una terraza, etc.

Las salidas de recinto, planta o edificio tendrán una señal con el rótulo "SALIDA".

LEYENDA  
 - Recorrido de escape en caso de incendio  
 - Salidas de emergencia

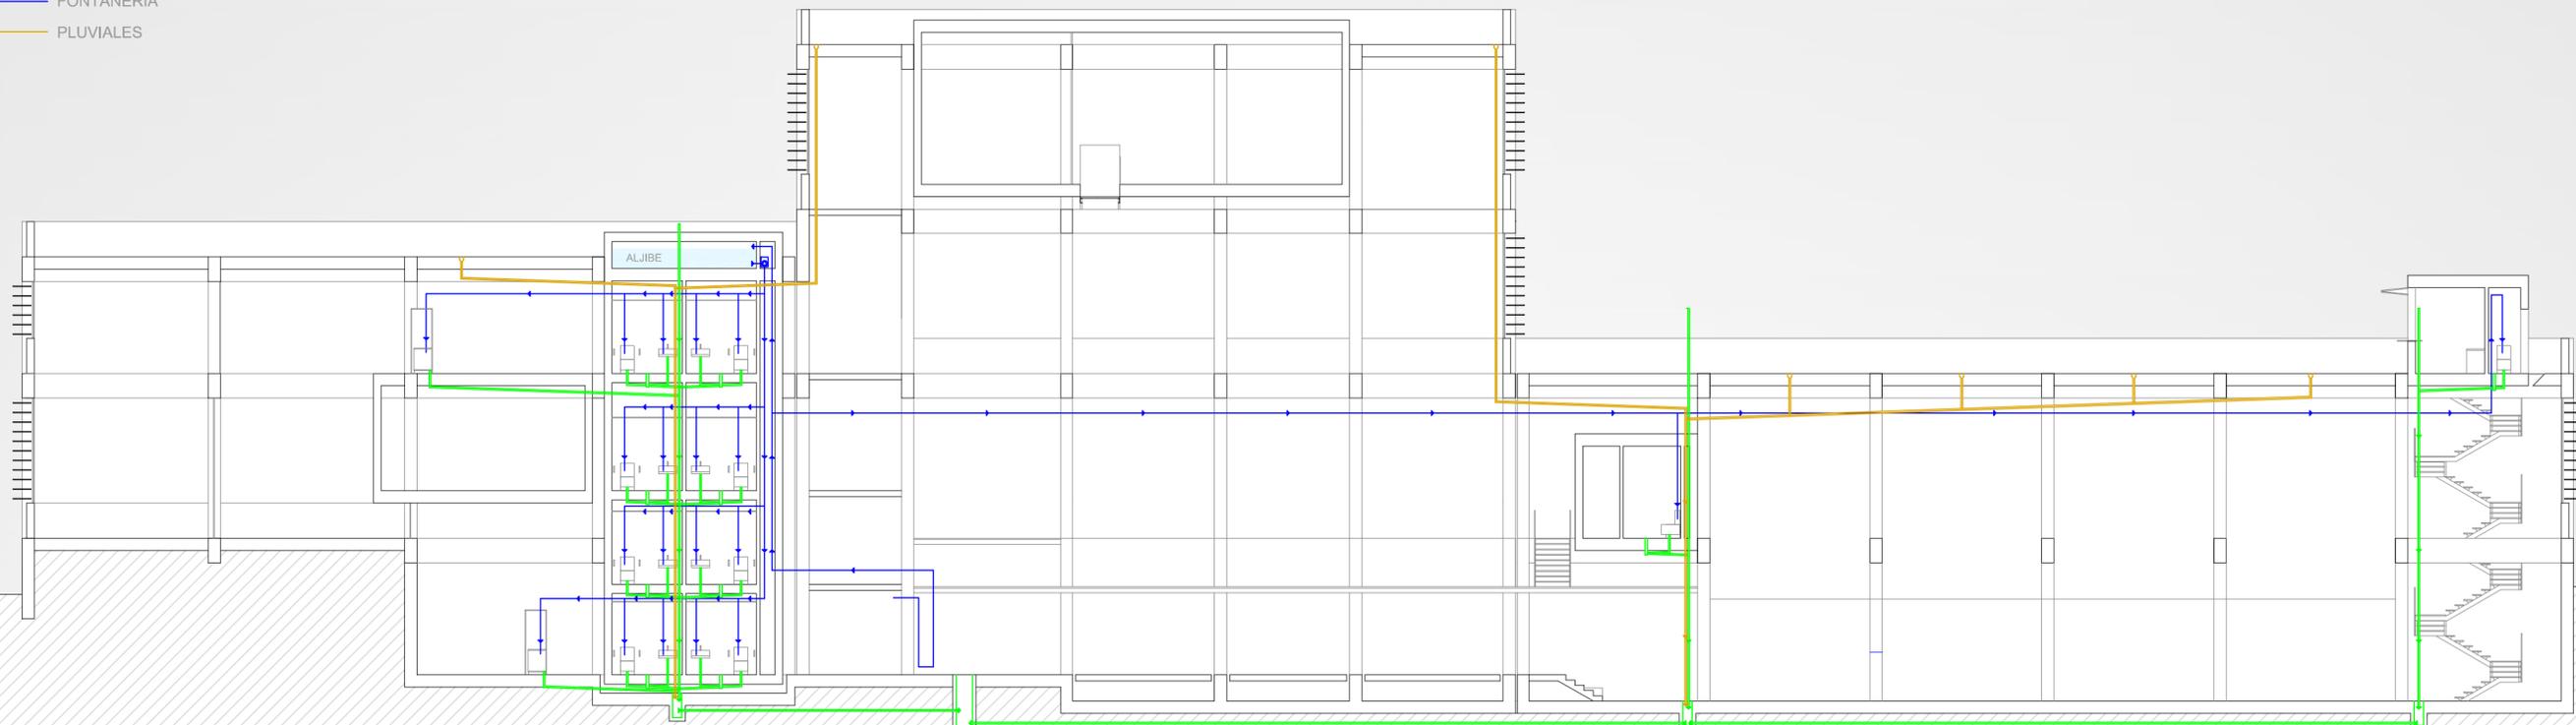
SECCIÓN LONGITUDINAL DE INSTALACIONES

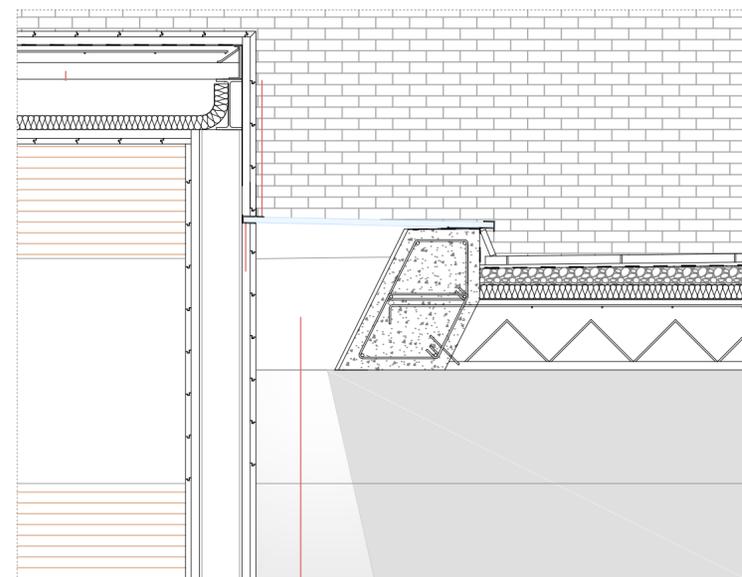
DETALLE CONSTRUCTIVO  
ENTRADA LUZ NATURAL

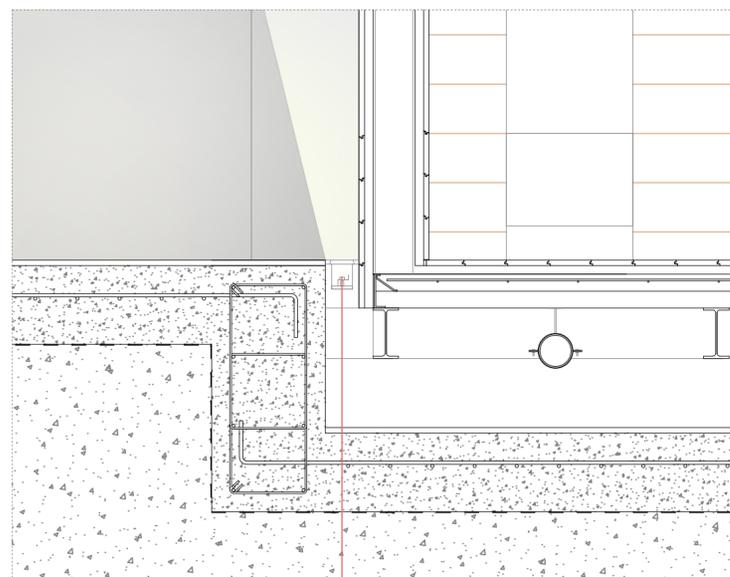
DETALLE CONSTRUCTIVO  
ENTRADA LUZ ARTIFICIAL

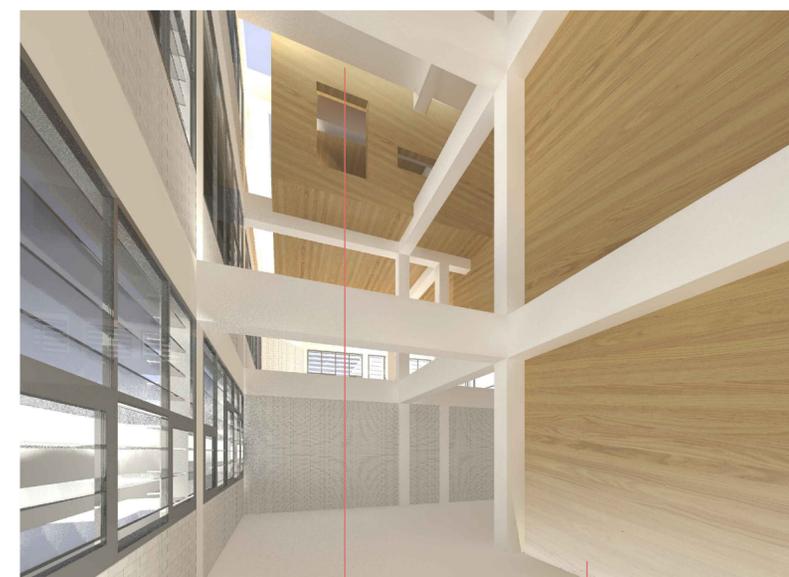
IMAGEN INTERIOR ZONA  
COWORKING

UTILIZACIÓN DE DISTINTOS TIPOS DE LUMINARIA PARA POTENCIAR LA IDEA DE PROYECTO, DE TAL MANERA QUE LOS DIFERENTES CUBOS QUE ALBERGAN LOS USOS DEL CENTRO DE INSERCIÓN SOCIAL Y CULTURAL PARECEN QUE REALMENTE ESTÁN EN SUSPENSIÓN DENTRO DE LA MALLA ESTRUCTURAL DE LA ANTIGUA FÁBRICA. EN LAS CUBIERTAS APROVECHAMOS LA LUZ NATURAL CREANDO UN HAZ DE LUZ ENTRE EL FORJADO DE CUBIERTA Y LOS CUBOS. EN EL CASO DEL CONTACTO CON EL SUELO DICHS HACES DE LUZ SE REALIZAN CON LUZ ARTIFICIAL, TIRAS L.E.D.

COLOCACIÓN BANDAS DE LUCES L.E.D. PARA LUMINARIA ARTIFICIAL, POR SU BAJO CONSUMO, FÁCIL INSTALACIÓN Y EFICIENCIA
