## ÍNDICE

### PLANIMETRÍA CENTRO DE INSERCIÓN SOCIAL Y CULTURAL

CENTRO DE INSERCIÓN SOCIAL Y CULTURAL

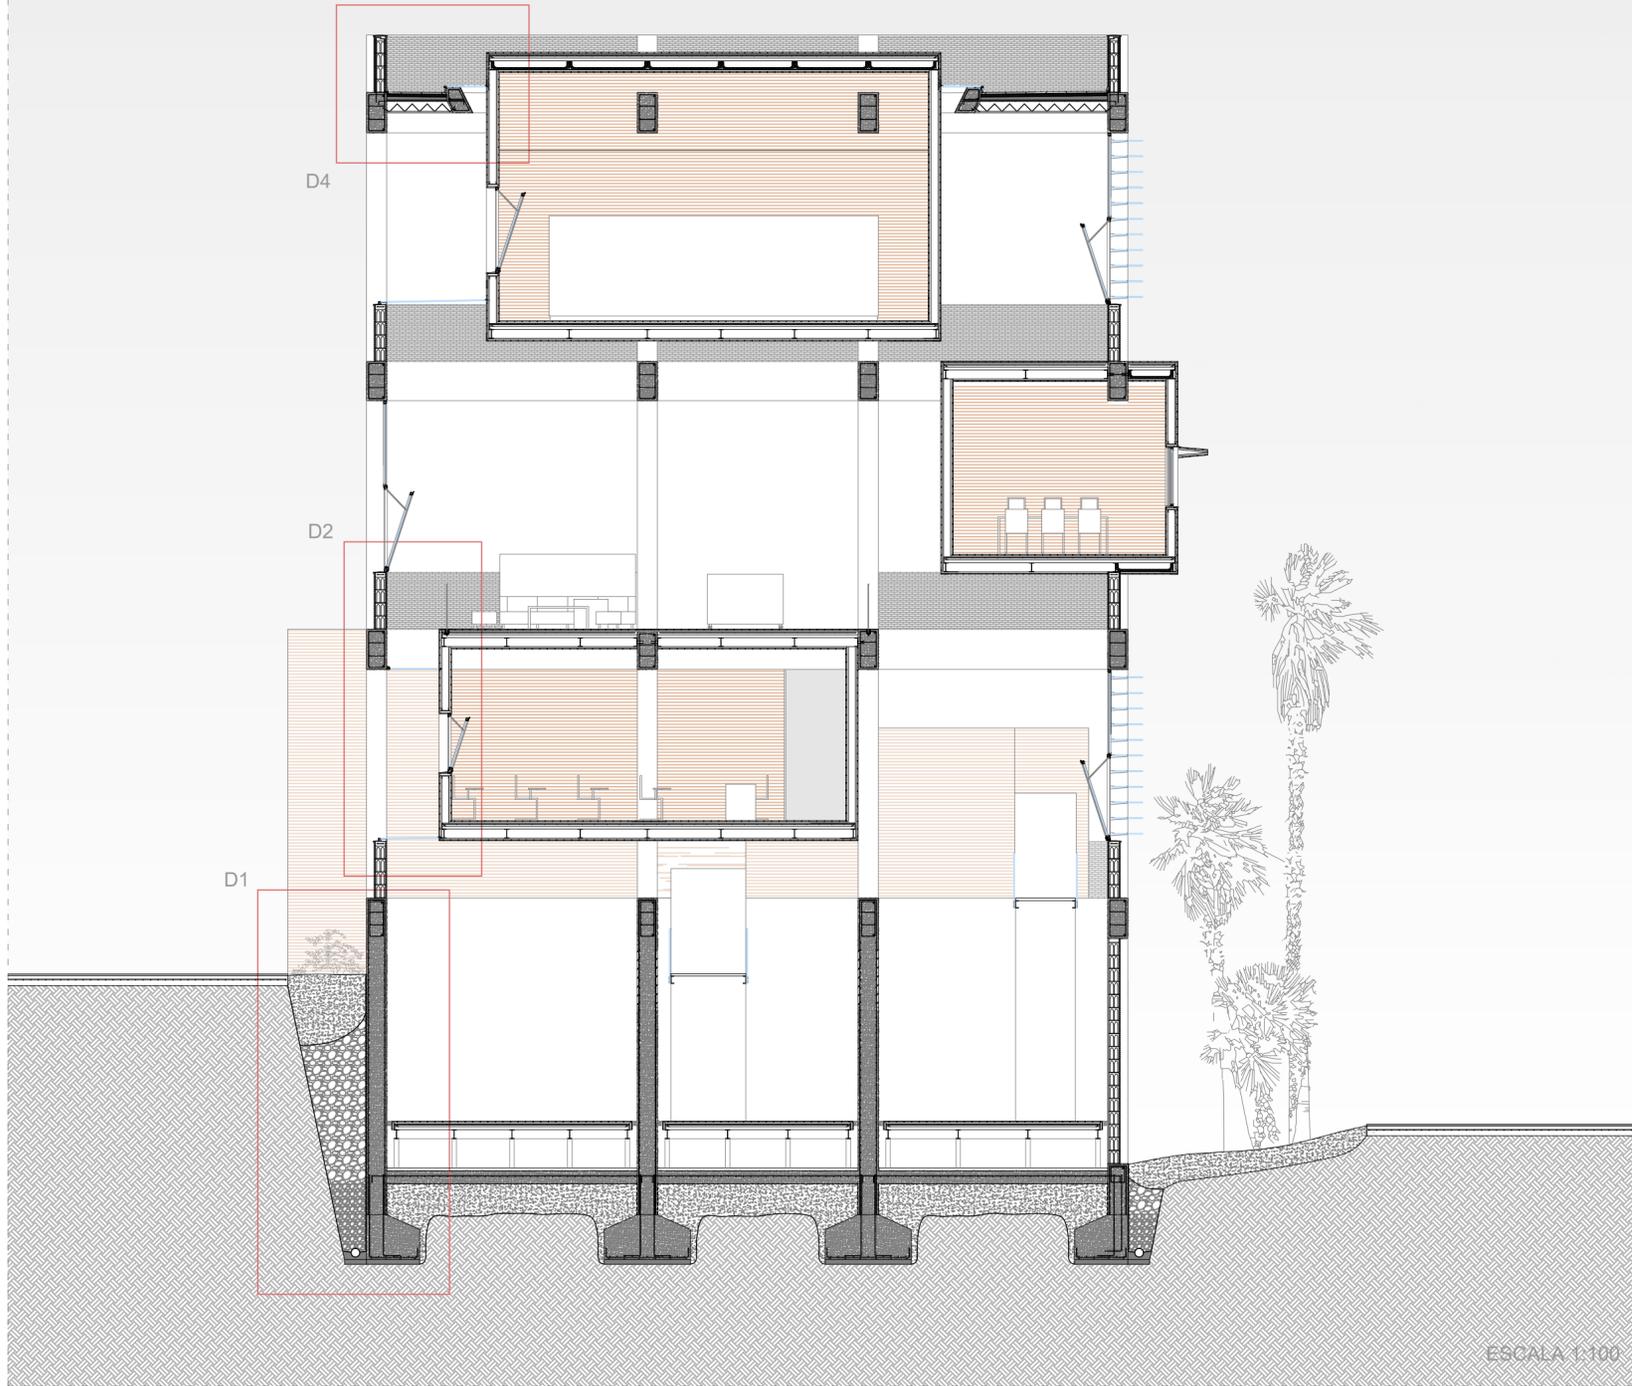
SECCIÓN CONSTRUCTIVA

ESCALA 1:100

- 1- Sikaguard, impermeabilizante incoloro para fachadas y muros exteriores
- 2- Lámina polietileno reticular
- 3- Lámina de acero cortén
- 4- Solera de hormigón armado HA-30/B/20/III A de 20cm de espesor con mallazo de barras de acero corrugado Ø6 de 15x30cm

- 5- Imprimación
- 6- Mortero cementoso con agregado de resinas poliméricas que aportan una gran adherencia al soporte, de retracción controlada y con fibras de vidrio incorporadas para evitar fisuraciones

- 7- Capa de sellado
- 8- Lámina geotextil filtrante de polipropileno, de espesor 1,5mm
- 9- Muro flexoresistente de hormigón armado HA-30/B/20/III A
- 10- Relleno de tierra

- 11- Lámina geotextil filtrante de polipropileno, de espesor 1,5mm
- 12- Perfil de remate (chapa plegada de acero galvanizado)
- 13- Perfil de tirante de sujeción (fijación) (chapa plegada de acero galvanizado)

- 14- Tarima de madera maciza machihembrada de 2x15cm
- 15- rastreles de madera maciza de 3x3cm
- 16- mallazo de barras de acero corrugado Ø8 de 15x15cm
- 17- Forjado colaborante (6+9cm) formado por una chapa de acero galvanizado de 0,5mm de espesor, colocada sobre estructura metálica, con capa de compresión de hormigón HA-30/B/20/III A de espesor 9cm

- 18- Lámina acústica
- 19- Viga metálica IPE 180
- 20- Luminaria
- 21- Pilar metálico IPE 180
- 22- Capa drenante de grava (árido de machaqueo 16-20mm)
- 23- Capa de sellado

- 24- Mortero cementoso con agregado de resinas poliméricas que aportan una gran adherencia al soporte, de retracción controlada y con fibras de vidrio incorporadas para evitar fisuraciones

- 25- Imprimación
- 26- Barra de acero corrugado B500S Ø6
- 27- Solera de hormigón armado HA-30/B/20/III A de 25cm de espesor y armada con malla electrosoldada de 15x30cm

- 28- Barra de acero corrugado B500S Ø6
- 29- armadura de barra de acero corrugado Ø12 cada 15cm
- 30- armadura de barra de acero corrugado Ø12 cada 15cm

- 31- Lámina impermeabilizante de PVC adherida de espesor 1,5mm
- 32- Lámina impermeabilizante de PVC adherida de espesor 1,5mm
- 33- Encachado de grava (árido de machaqueo 16-20mm) sobre terreno previamente compactado

- 34- Lámina drenante de sección troncocónica
- 35- Lámina geotextil filtrante de polipropileno, espesor 1,5mm, entre el terreno compactado y el terreno de aportación

- 36- Capa drenante de grava (árido de machaqueo 5-10mm)
- 37- Cama de asiento y pendiente de hormigón en masa de 15cm de espesor
- 38- Tubería de drenaje de PVC ranurada corrugada Ø160mm, pendiente 5-14%

- 39- armadura de barra de acero corrugado Ø12 cada 15cm
- 40- armadura de barra de acero corrugado Ø12 cada 15cm
- 41- Separadores puntuales para armadura de PVC de 3x3 cm

- 42- Capa de hormigón de limpieza de 10cm de espesor con hormigón HM-20/B/20/I
- 43- Firme

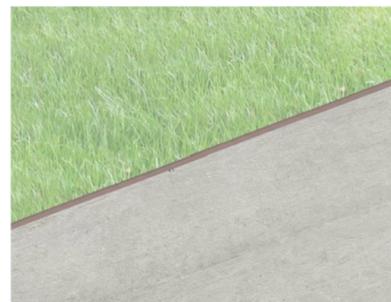
DETALLE 1

Lámina acero cortén

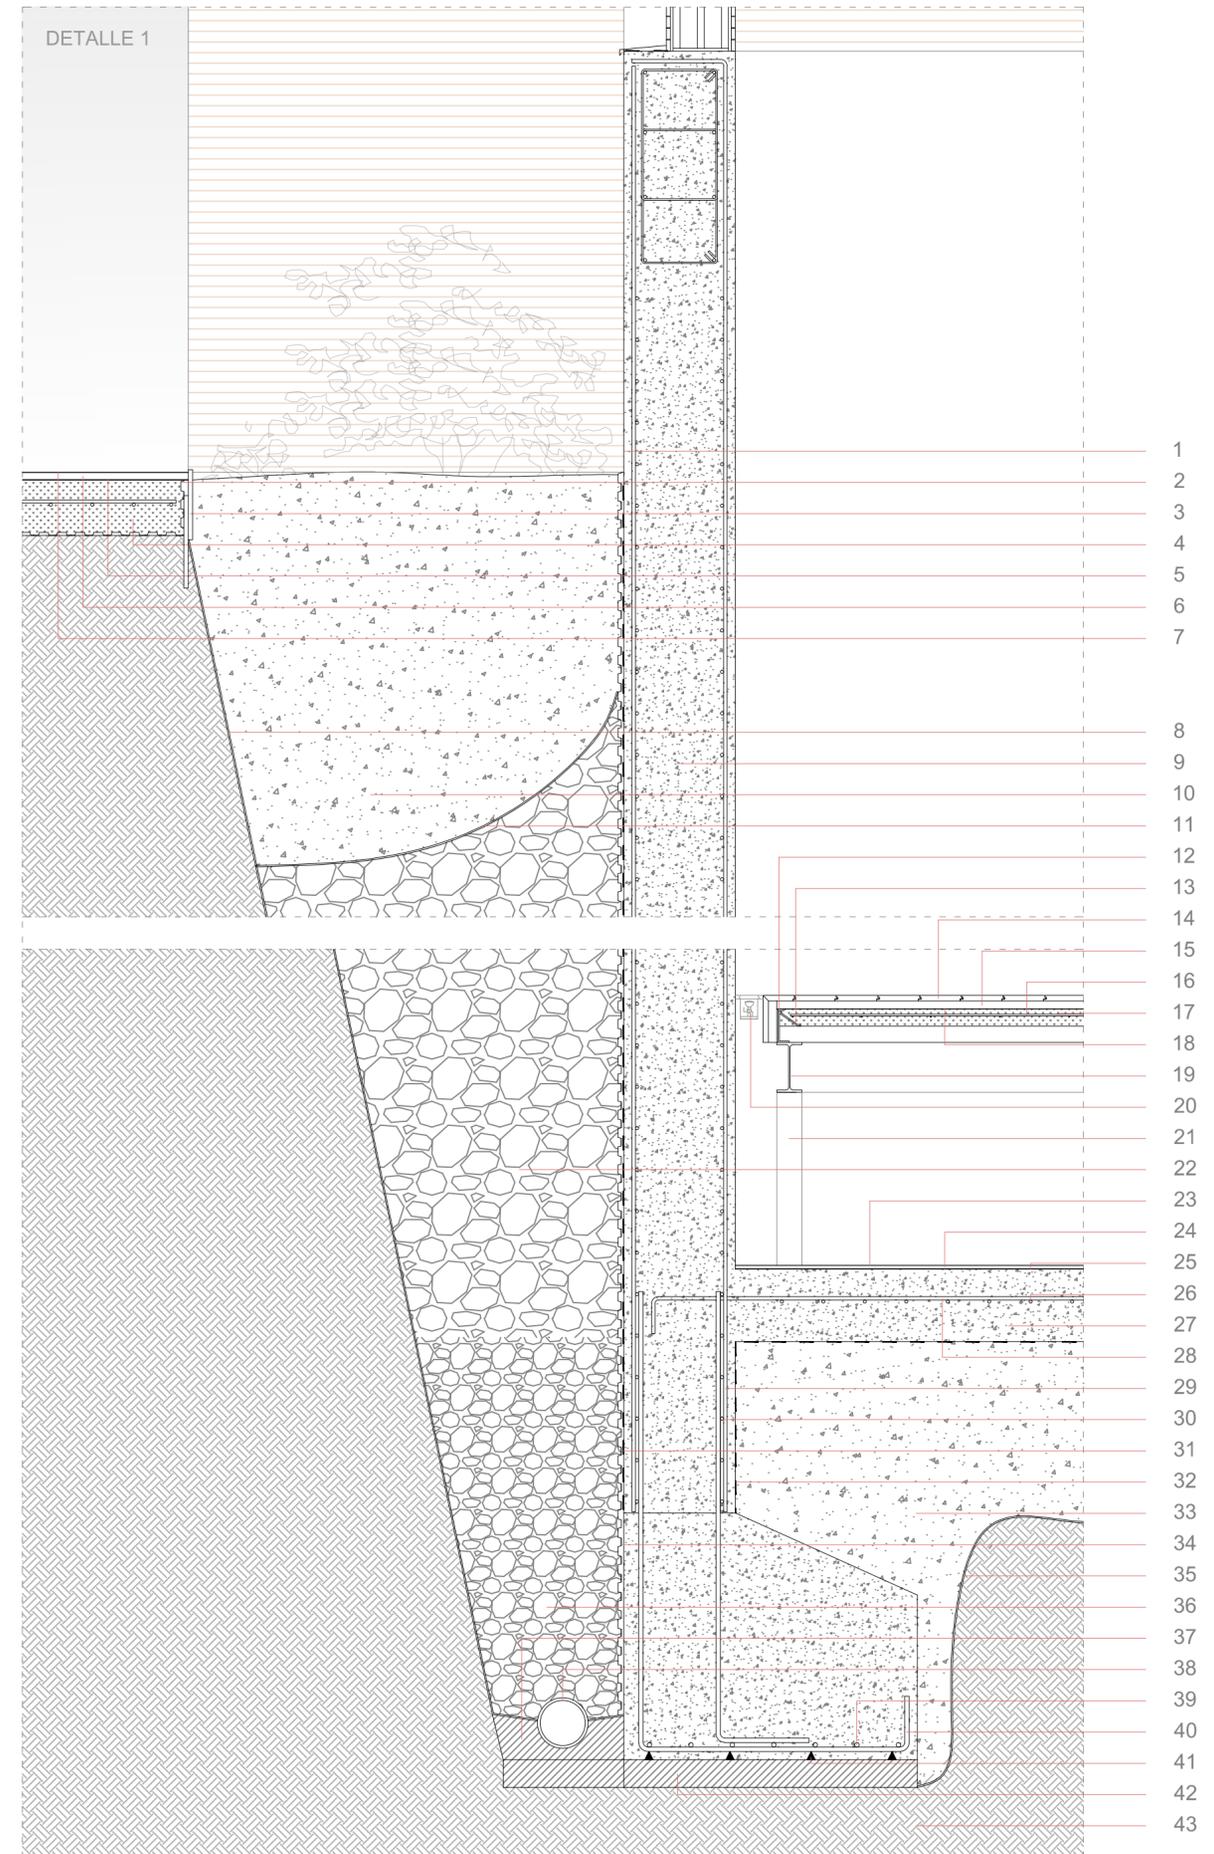
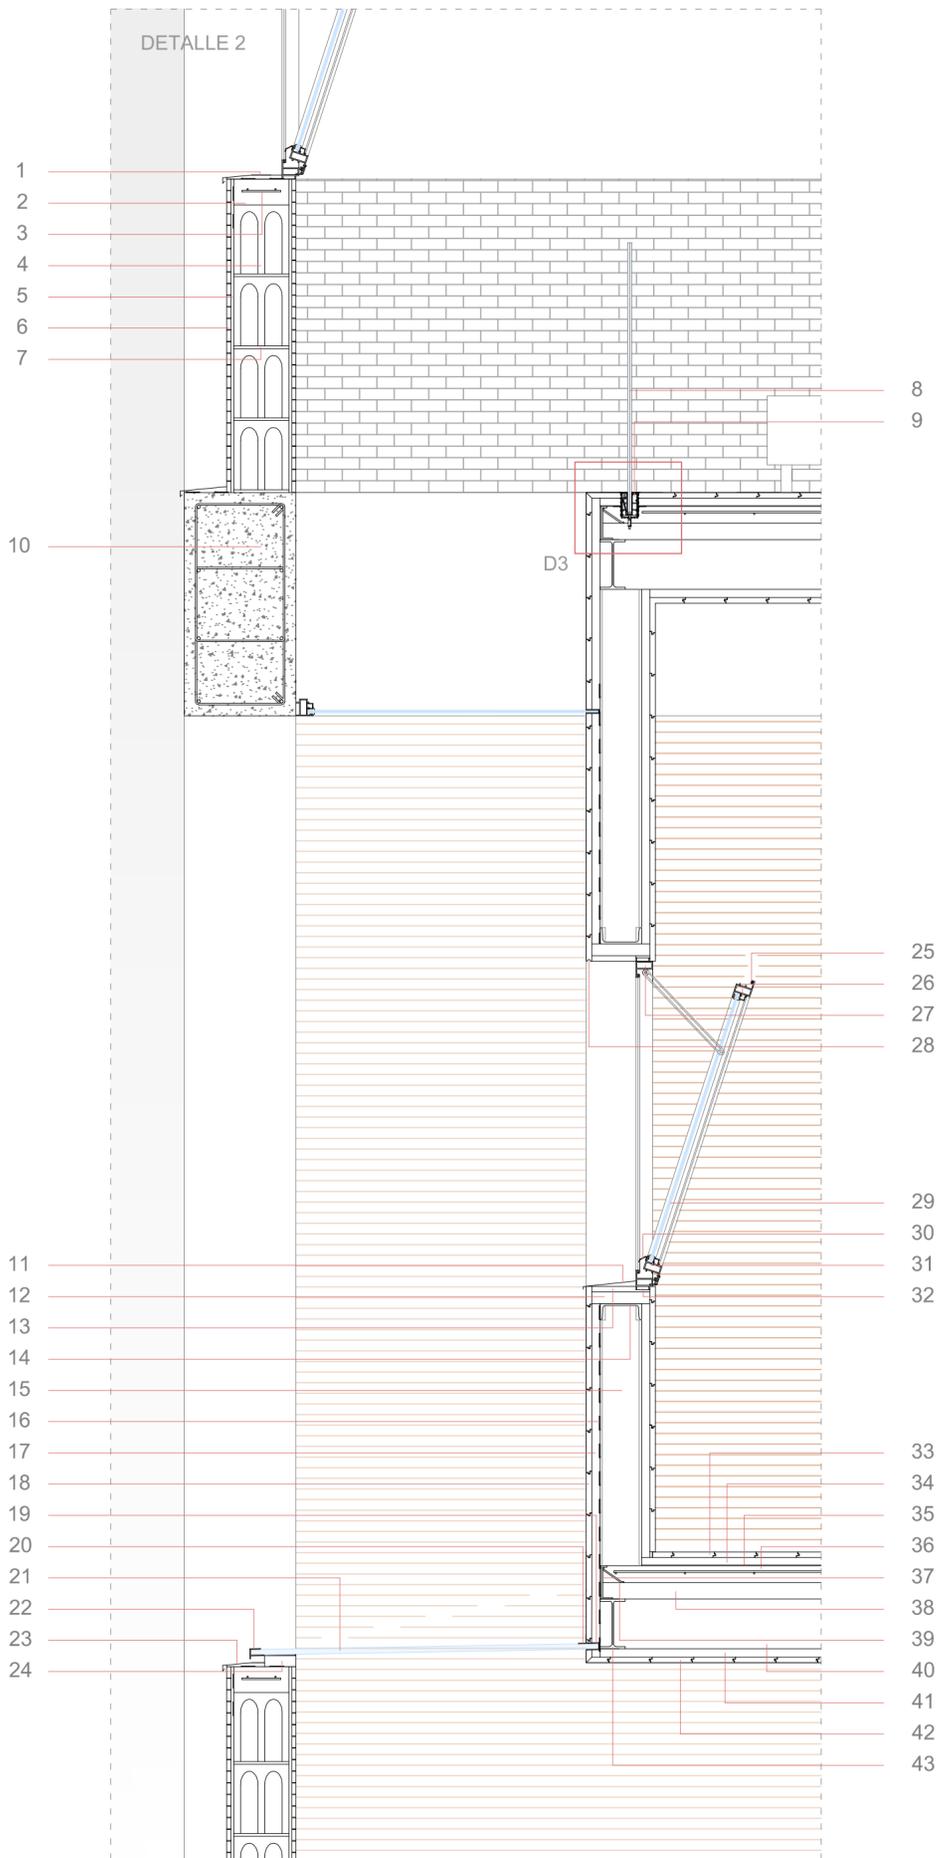
Barandilla de vidrio empotrado Forjado de chapa colaborante

Tarima de madera maciza machihembrada con rastreles

- 1- Vierendeaguas de aluminio con goterón incorporado
- 2- Correa de remate alféizar de hormigón armado
- 3- Armadura de barras de acero corrugadas Ø6
- 4- Bloque de hormigón de árido de picón vibroprensado de 20cm de doble cámara con marcado CE, categoría I, s/UNE-EN 771-3

- 5- Mortero cola,pasta blanca o roja en capa fina (1-6cm) , cemento Port land+Arena sílicea+productos orgánicos (resinas, caucho, acetato de polivinilo)

- 6- Aplacado cerámico
- 7- Junta de mortero de agarre de cemento
- 8- Vidrio de seguridad
- 9- Sujeción vidrio de barandilla
- 10- Zuncho de borde de hormigón armado HA-30/B/20/IIIA de 80x40 armado con barras de acero corrugado B500S

- 11- Vierendeaguas de aluminio con goterón incorporado
- 12- rastrel de madera
- 13- Remate alféizar
- 14- Perfil metálico UPN 160
- 15- Pilar metálico IPE 160

- 16- Lámina impermeabilizante de PVC adherida de 1,5mm de espesor
- 17- Rastreles de madera maciza 3x3
- 18- Madera maciza machihembrada
- 19- Perfil de aluminio de sujeción de vidrio

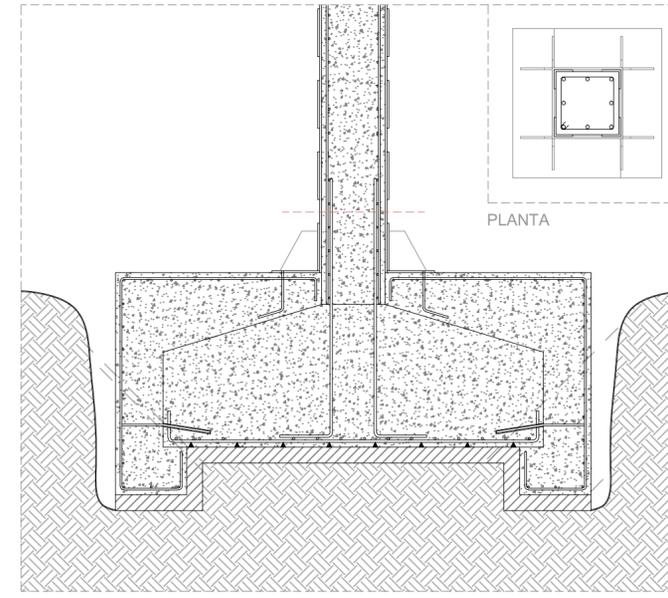
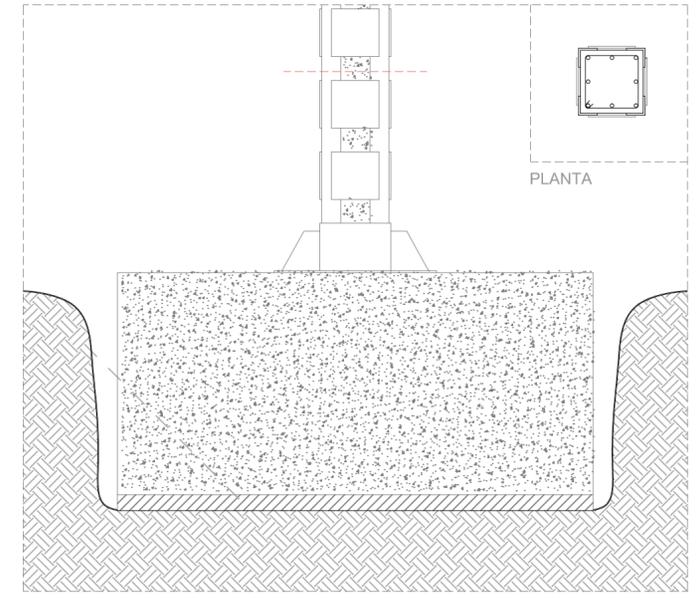
DETALLE REFUERZO DE LA ZAPATA / SECCIÓN

DETALLE REFUERZO DE LA ZAPATA / ALZADO

HORMIGÓN: HA-30, Yc=1.5  
 ACERO LAMINADO Y ARMADO: S275  
 ACERO FORJADOS: B 500 S, Ys= 1.15

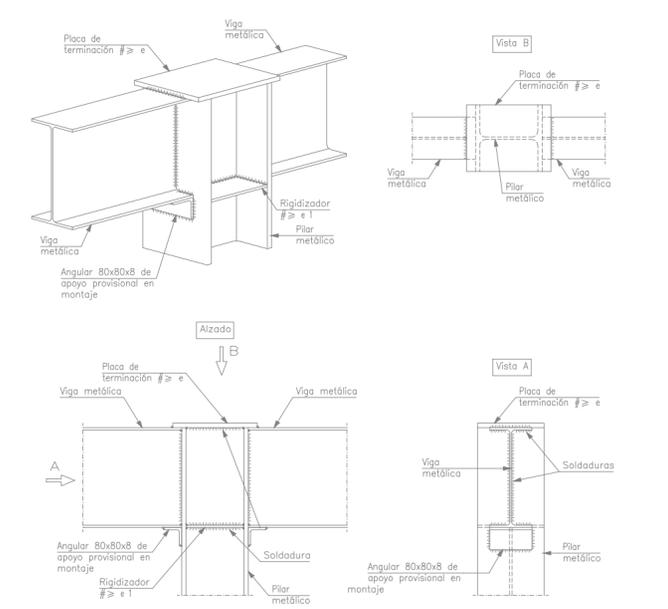
ENLACE SEMIRRÍGIDO EN LÍNEA DE PILARES DE VIGA CON PILAR (HEB)

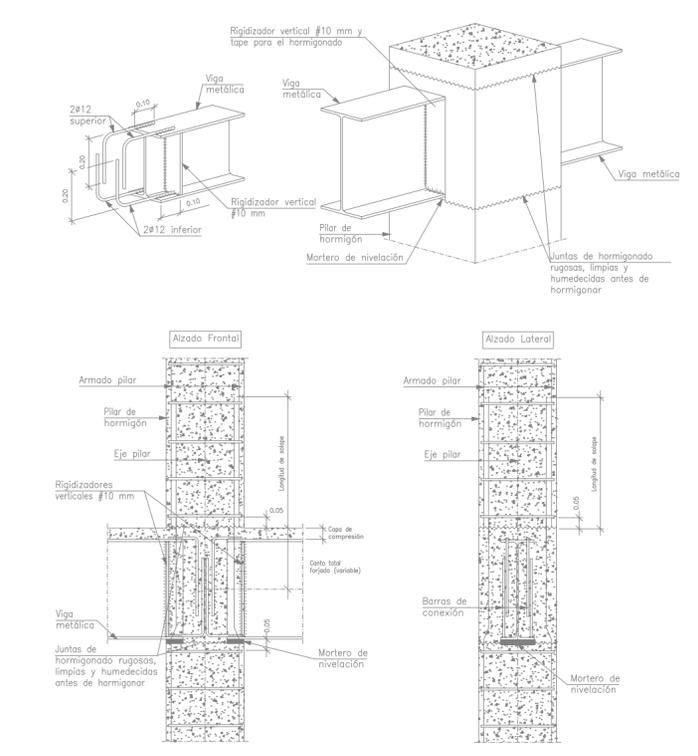
UNIÓN DE VIGAS METÁLICAS DISCONTINUAS SOBRE PILAR CONTINUO DE HORMIGÓN

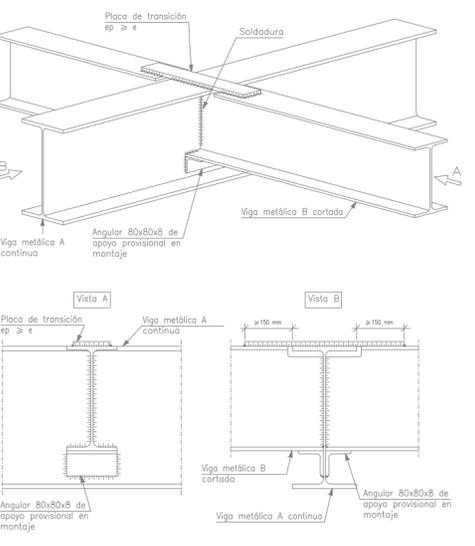
**EMBROCHALAMIENTO EN CONTINUIDAD ENTRE VIDAS METÁLICAS DE DISTINTO CANTO**

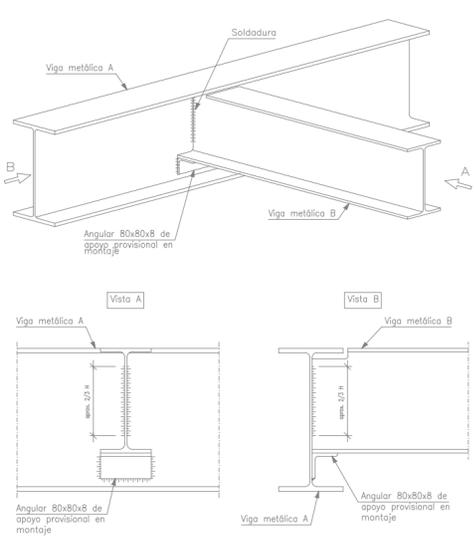
**EMBROCHALAMIENTO ENTRE VIDAS METÁLICAS DE DISTINTO CANTO**
