COMPLEJIDAD EN LA PERIFERIA: LAS MESAS, LAS PALMAS DE GRAN CANARIA

U.L.P.G.C. ESCUELA DE ARQUITECTURA

PFC

Noviembre 2016

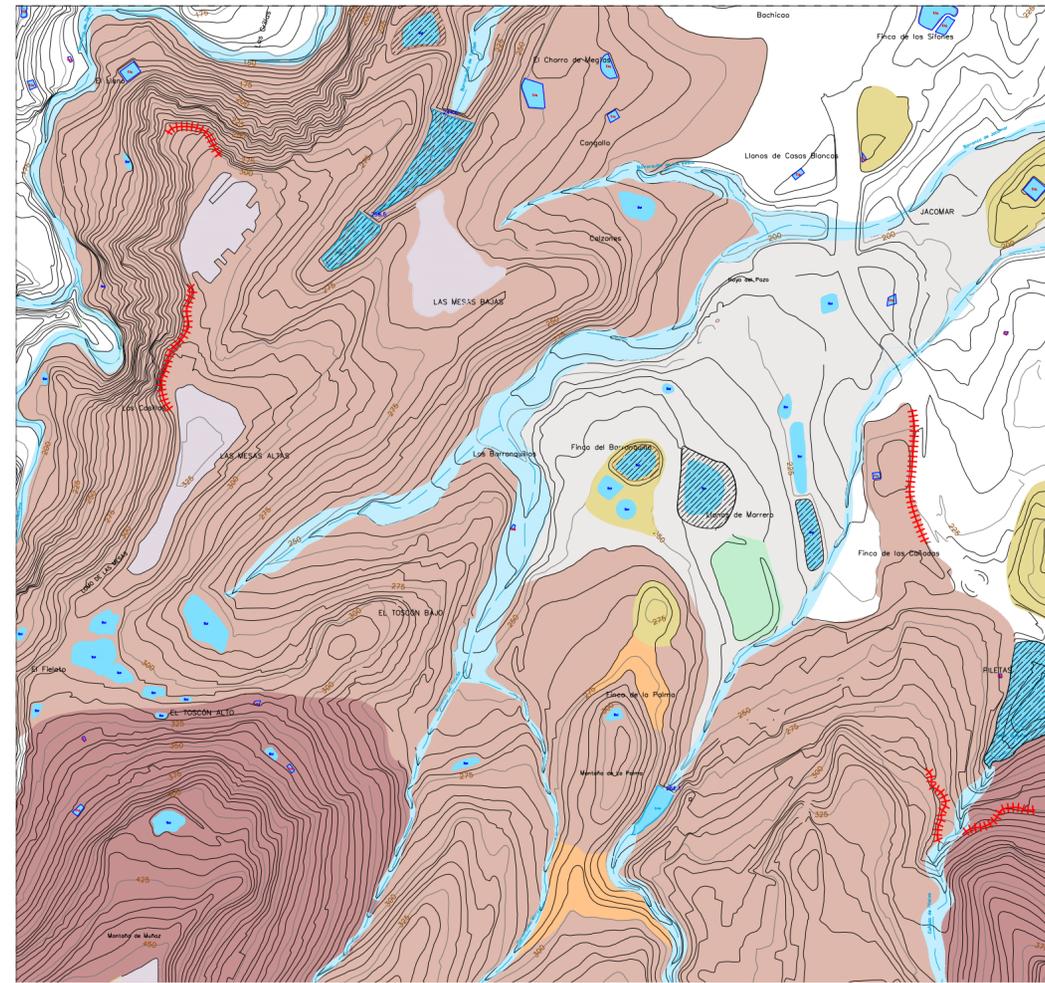
- MONTAÑA
- LOMA
- COLINA
- DEGOLLADA
- DEPRESIÓN
- LLANO
- MESA
- MESETA
- ESCARPE
- BALSA
- ESTANQUE
- BARRANCO

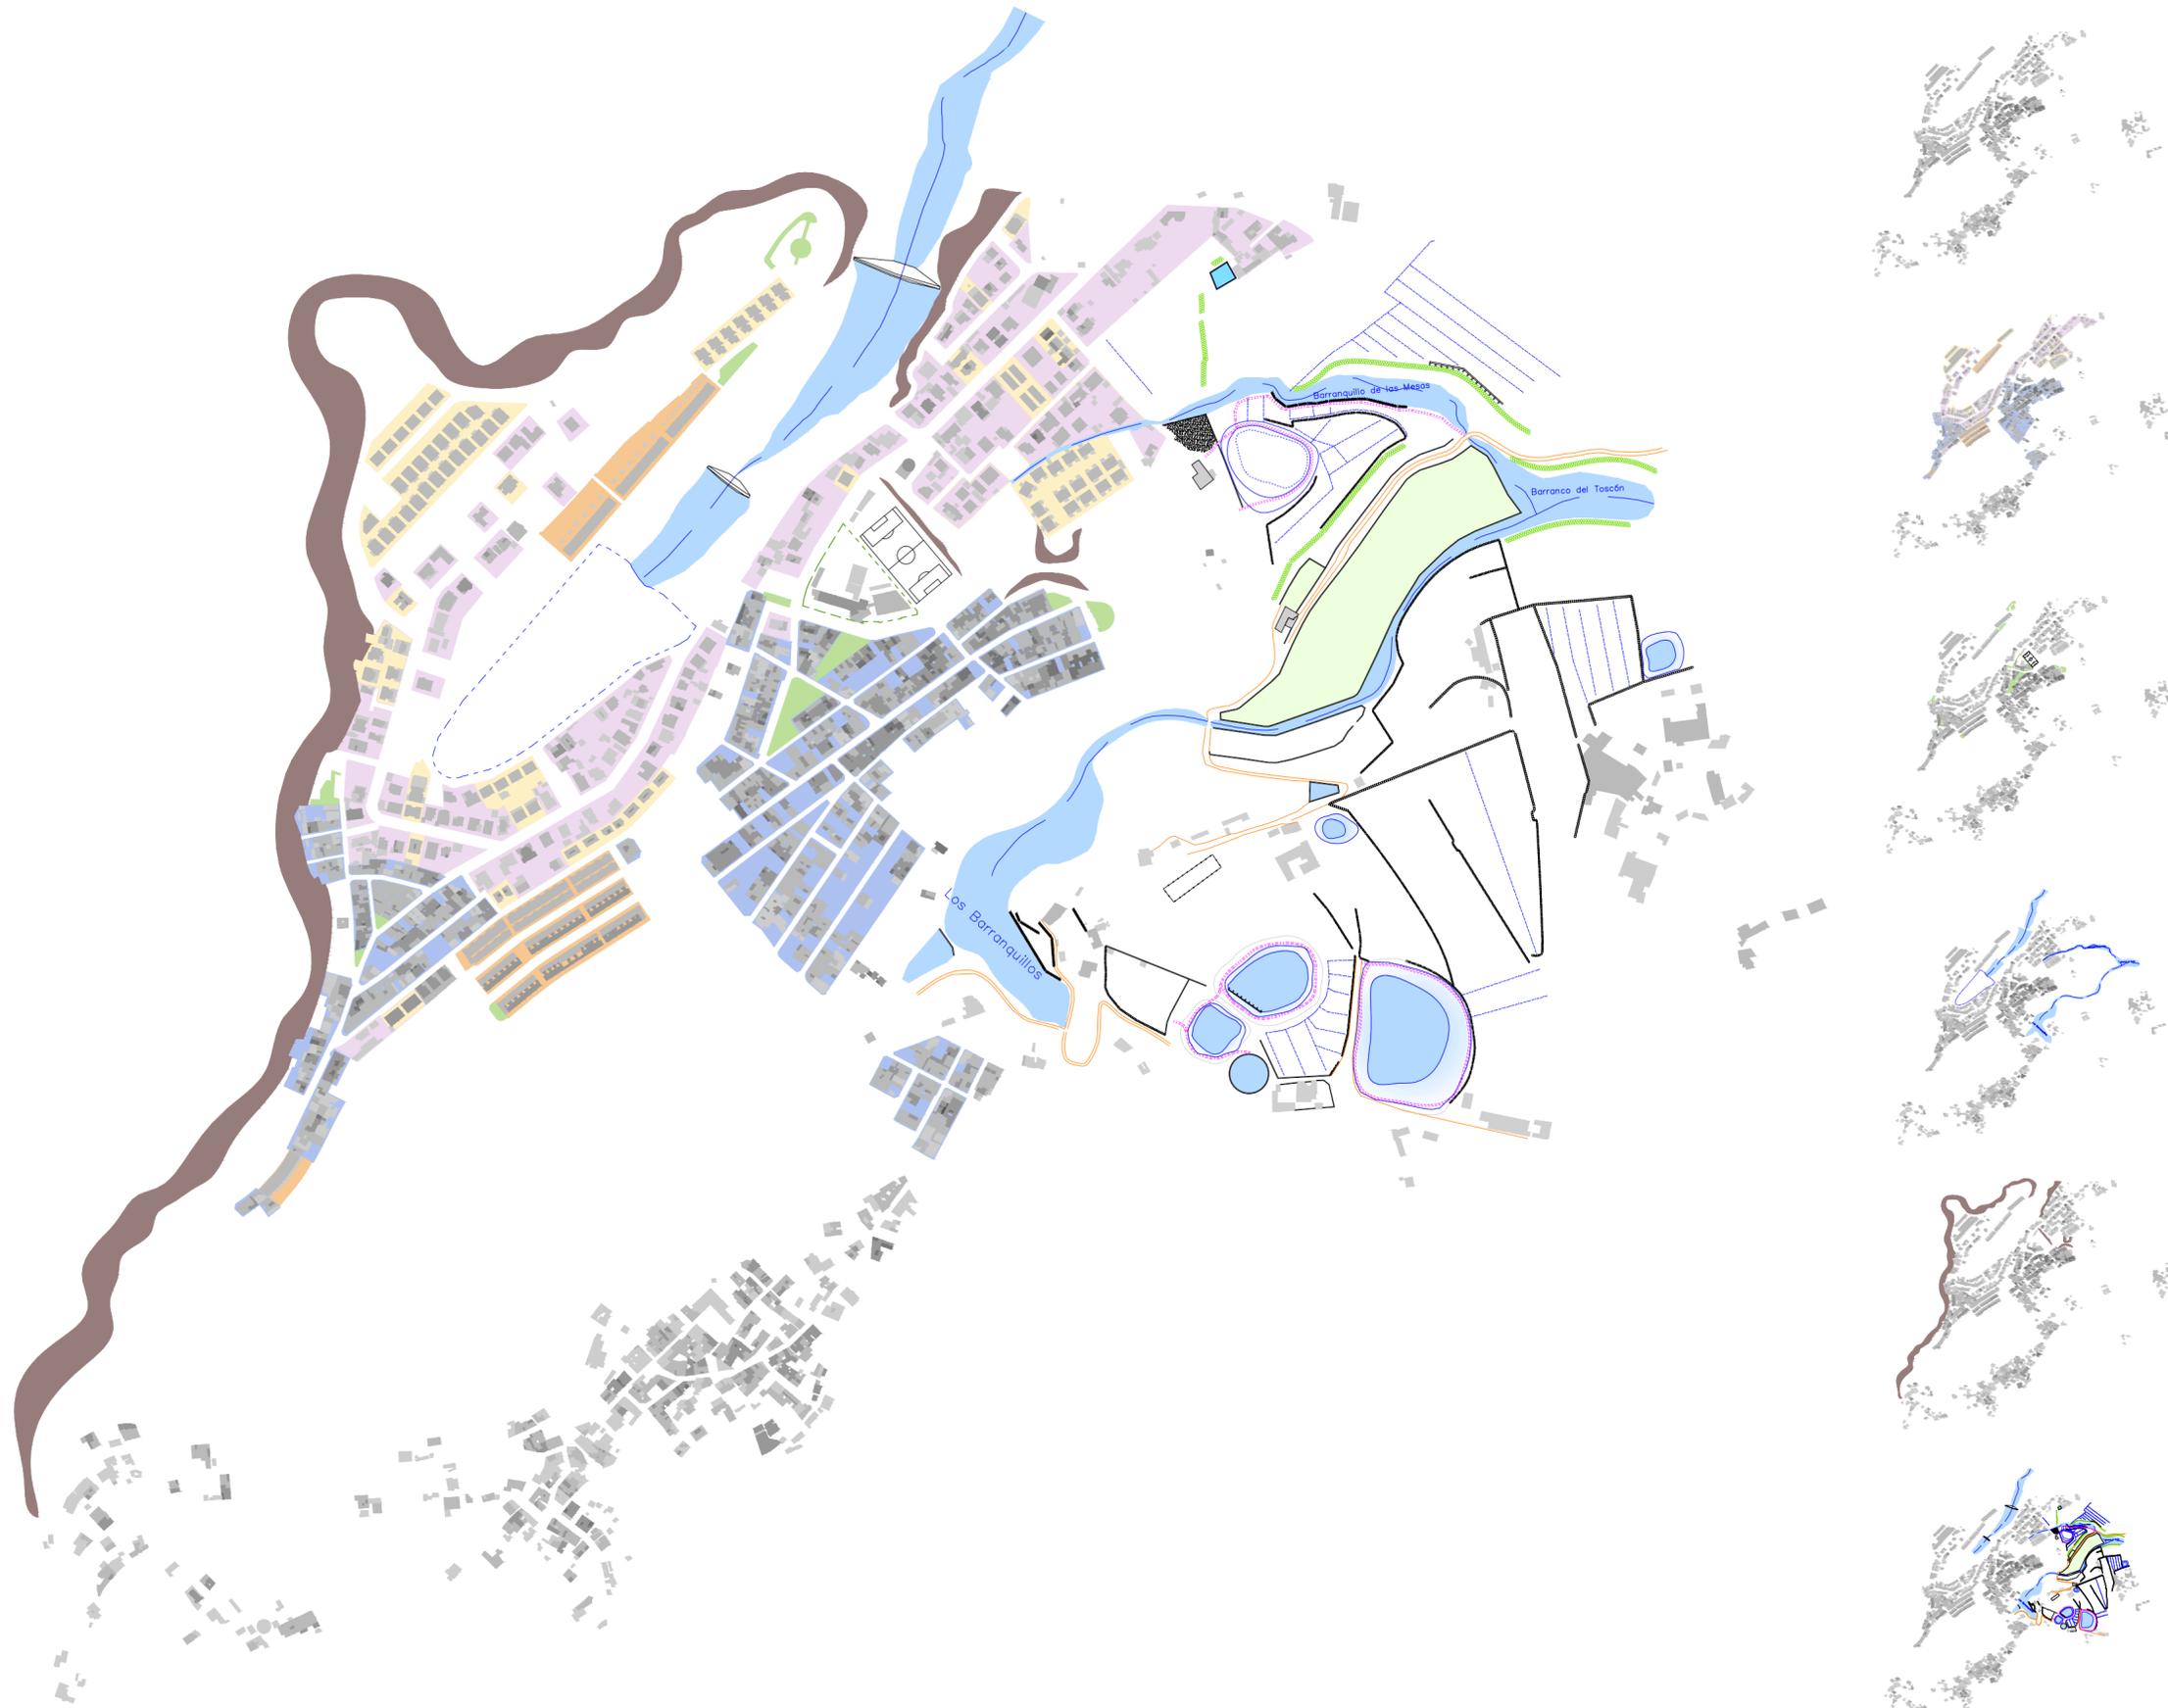
EDIFICACIÓN - según alturas en número de plantas
 Como un primer acercamiento al análisis sobre lo urbano, se dispone la edificación según alturas en número de plantas con un código en escala de grises, donde el negro significaría aquella edificación con mayor altura en número de plantas.

TIPOLOGÍA
 Junto a ese dato de partida (altura en número de plantas) se le añadiría la tipología, como modo en que dicha edificación ocupa la parcela o manzana. Clasificando en Manzana cerrada, pareada, unifamiliar aislada, o en hilera.

ELEMENTOS SIGNIFICATIVOS
 Como elementos significativos de la zona podemos en principio considerar el campo de fútbol y el colegio, así como los espacios libres. En cuanto a estos últimos podemos darnos cuenta de que son insuficientes.

GEOMORFOLOGÍA - Barrancos
 Como elementos geomorfológicos presentes en la zona caben destacar los barrancos, que han podido condicionar el crecimiento urbano en la zona. Los barrancos forman límites claros, además de formar parte fundamental en Las Mesas, ya que incluso penetran en suelo urbano entre la edificación.

GEOMORFOLOGÍA - Límites Topográficos
 Se puede detectar otro factor importante en lo geomorfológico y el crecimiento urbano de Las Mesas. Un fuerte límite al noroeste limita claramente lo urbano, con fuertes pendientes, escarpes,...

AGRÍCOLA
 Lo agrícola combinado con la existencia y uso de elementos como los barrancos, forman un límite en sí mismo.

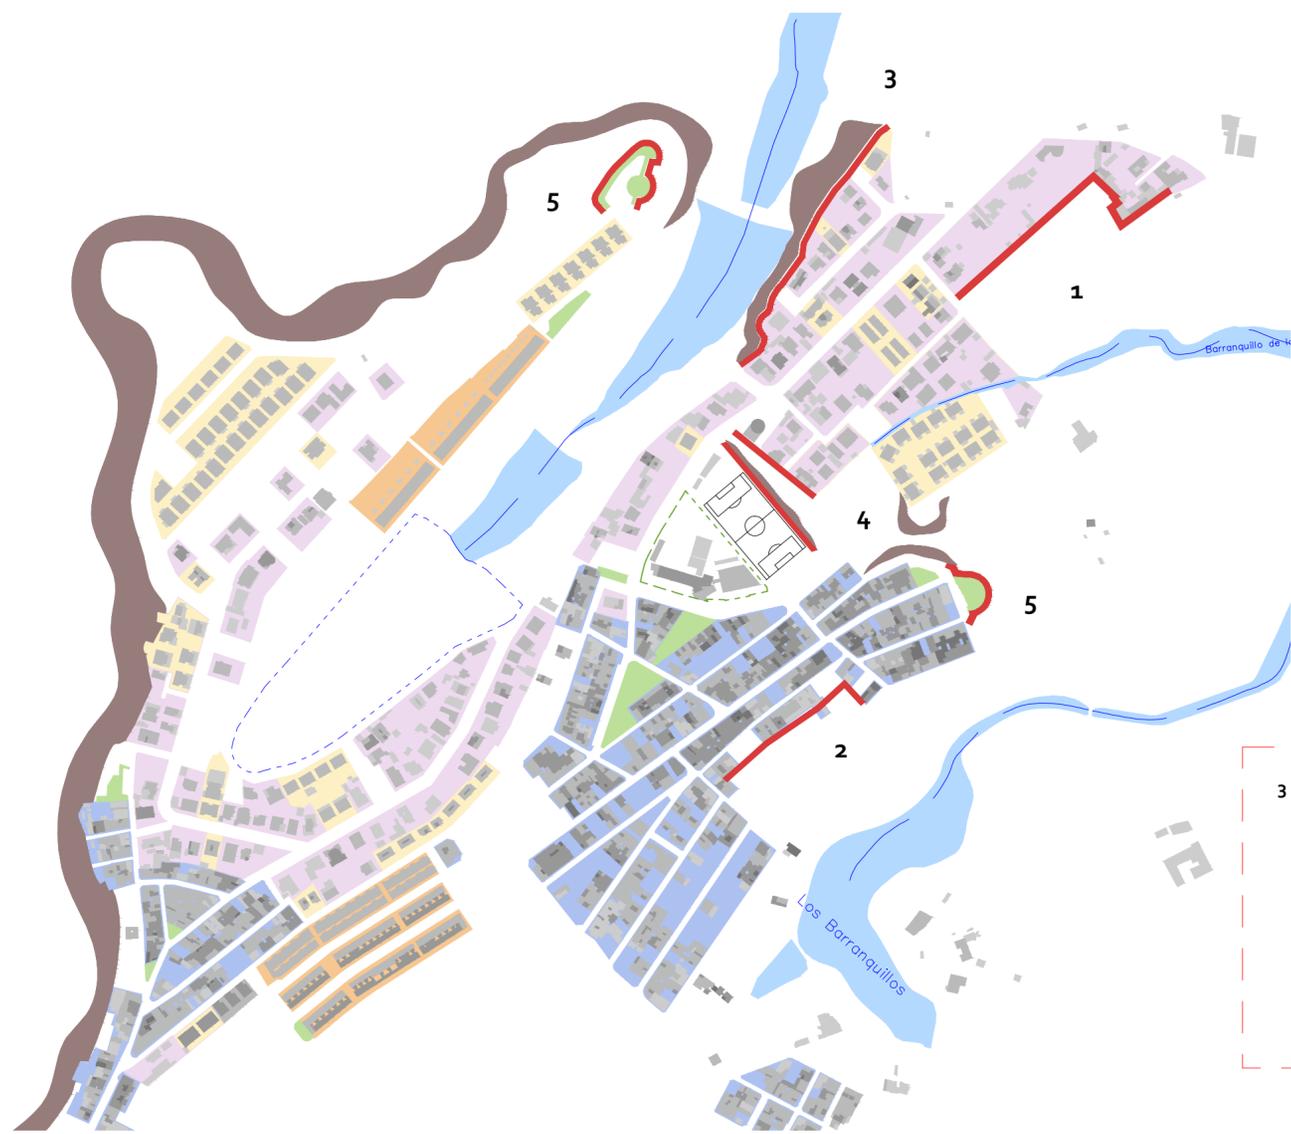
Se han marcado como límites, en rojo, una serie de puntos, donde se producen límites de la zona urbana con el exterior ocasionando conflictos.

1 Próximo al barranquillo de Las Mesas, al norte, se detecta una serie de muros linderos de parcela, medianeras o fachadas "ciegas", que "cierran" lo urbano y producen un contacto directo y brusco con el exterior. Así como vallas, o fachadas con ventanas o accesos que se abren al exterior y dialogan con él. Esta serie de contradicciones provocan conflictos en ese límite de lo urbano.

2 Próximo a Los Barranquillos, se observa edificación en manzana cerrada, incompleta, que produce diversos huecos, además de fachadas en la edificación que no permiten leer correctamente un futuro contacto con nueva edificación o quizás una apertura o relación con el exterior.

3 En el contacto con el Barranquillo de Tenoya al norte, aunque el límite geomorfológico condiciona lo urbano, parece que lo edificado se "cierra" mediante un muro continuo, dando aspecto de "fachada trasera" de la ciudad hacia el barranco.

4 Próximo al campo de fútbol se señalaría otro conflicto, donde parece existir una "fisura" importante en lo urbano, un pasillo estrecho, que quizás producto de una serie de cambios de fuertes pendientes y un muro lindero de parcela.

5 En los dos miradores marcados parece que no existe otro límite para lo artificial que el creado por el hombre. Pudiendo existir más espacio que el que se ha utilizado.

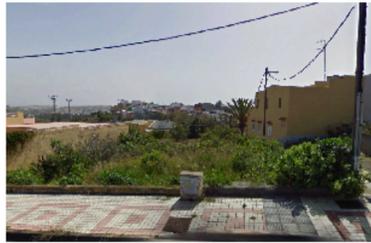
PUNTO DE ENCUENTRO-INTERSECCIÓN

Las soluciones propuestas para las "grietas" que se producen en el suelo urbano forman dos ejes que se encuentran en un punto, el cual a su vez se enfrenta al barranco.

En dicho punto se proponen dos equipamientos

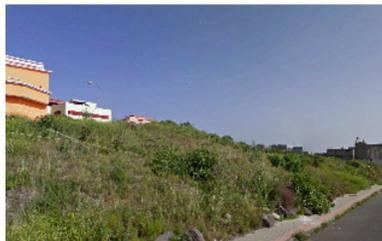
GRIETA 1: PENDIENTES Y RECORRIDOS

La zona está perjudicada por fuertes pendientes en vías debido a un mal trazado.

Se parte de un estudio de pendientes para detectar las pendientes más apropiadas para los nuevos espacios.

Además de los nuevos recorridos con pendientes suaves se proyectan nuevos espacios libres urbanos conectados entre sí, produciendo estrechamientos en intersecciones y ampliando estratégica e intencionadamente, pero buscando siempre un espacio continuó.

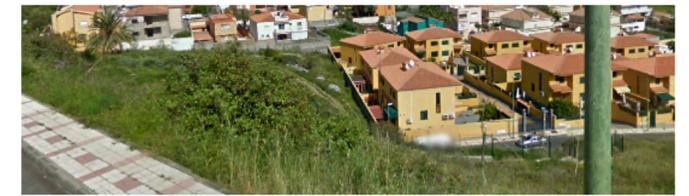
GRIETA 2: VIVIENDAS UNIFAMILIARES

Para completar la manzana de viviendas unifamiliares y finalizar el trazado de la nueva vía, se proponen unas viviendas unifamiliares en hilera.

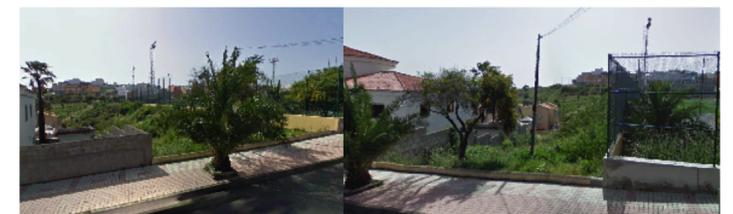
GRIETA 2: TALUD CAMPO DE FUTBOL

Este es un punto característico de la zona debido a sus características del terreno. Actualmente existe un talud de fuerte pendiente entre el campo de fútbol y las viviendas unifamiliares.

Antiguamente, donde hoy está el colegio y el campo de fútbol estaba el nacimiento del barranco y un embalse, posteriormente se procedió a rellenar dicho embalse y allanar el terreno para su construcción.

La intención es solucionar esa "grieta en lo urbano" que se produce entre los muros linderos y el talud.

La solución que se plantea en esta zona es su inclusión en el trazado urbano planteando un recorrido amplio, continuo, que se pueda pasear, y que aporte a la zona espacio libre urbano de calidad y que conecte la zona con el resto de la propuesta y espacios libres existentes.

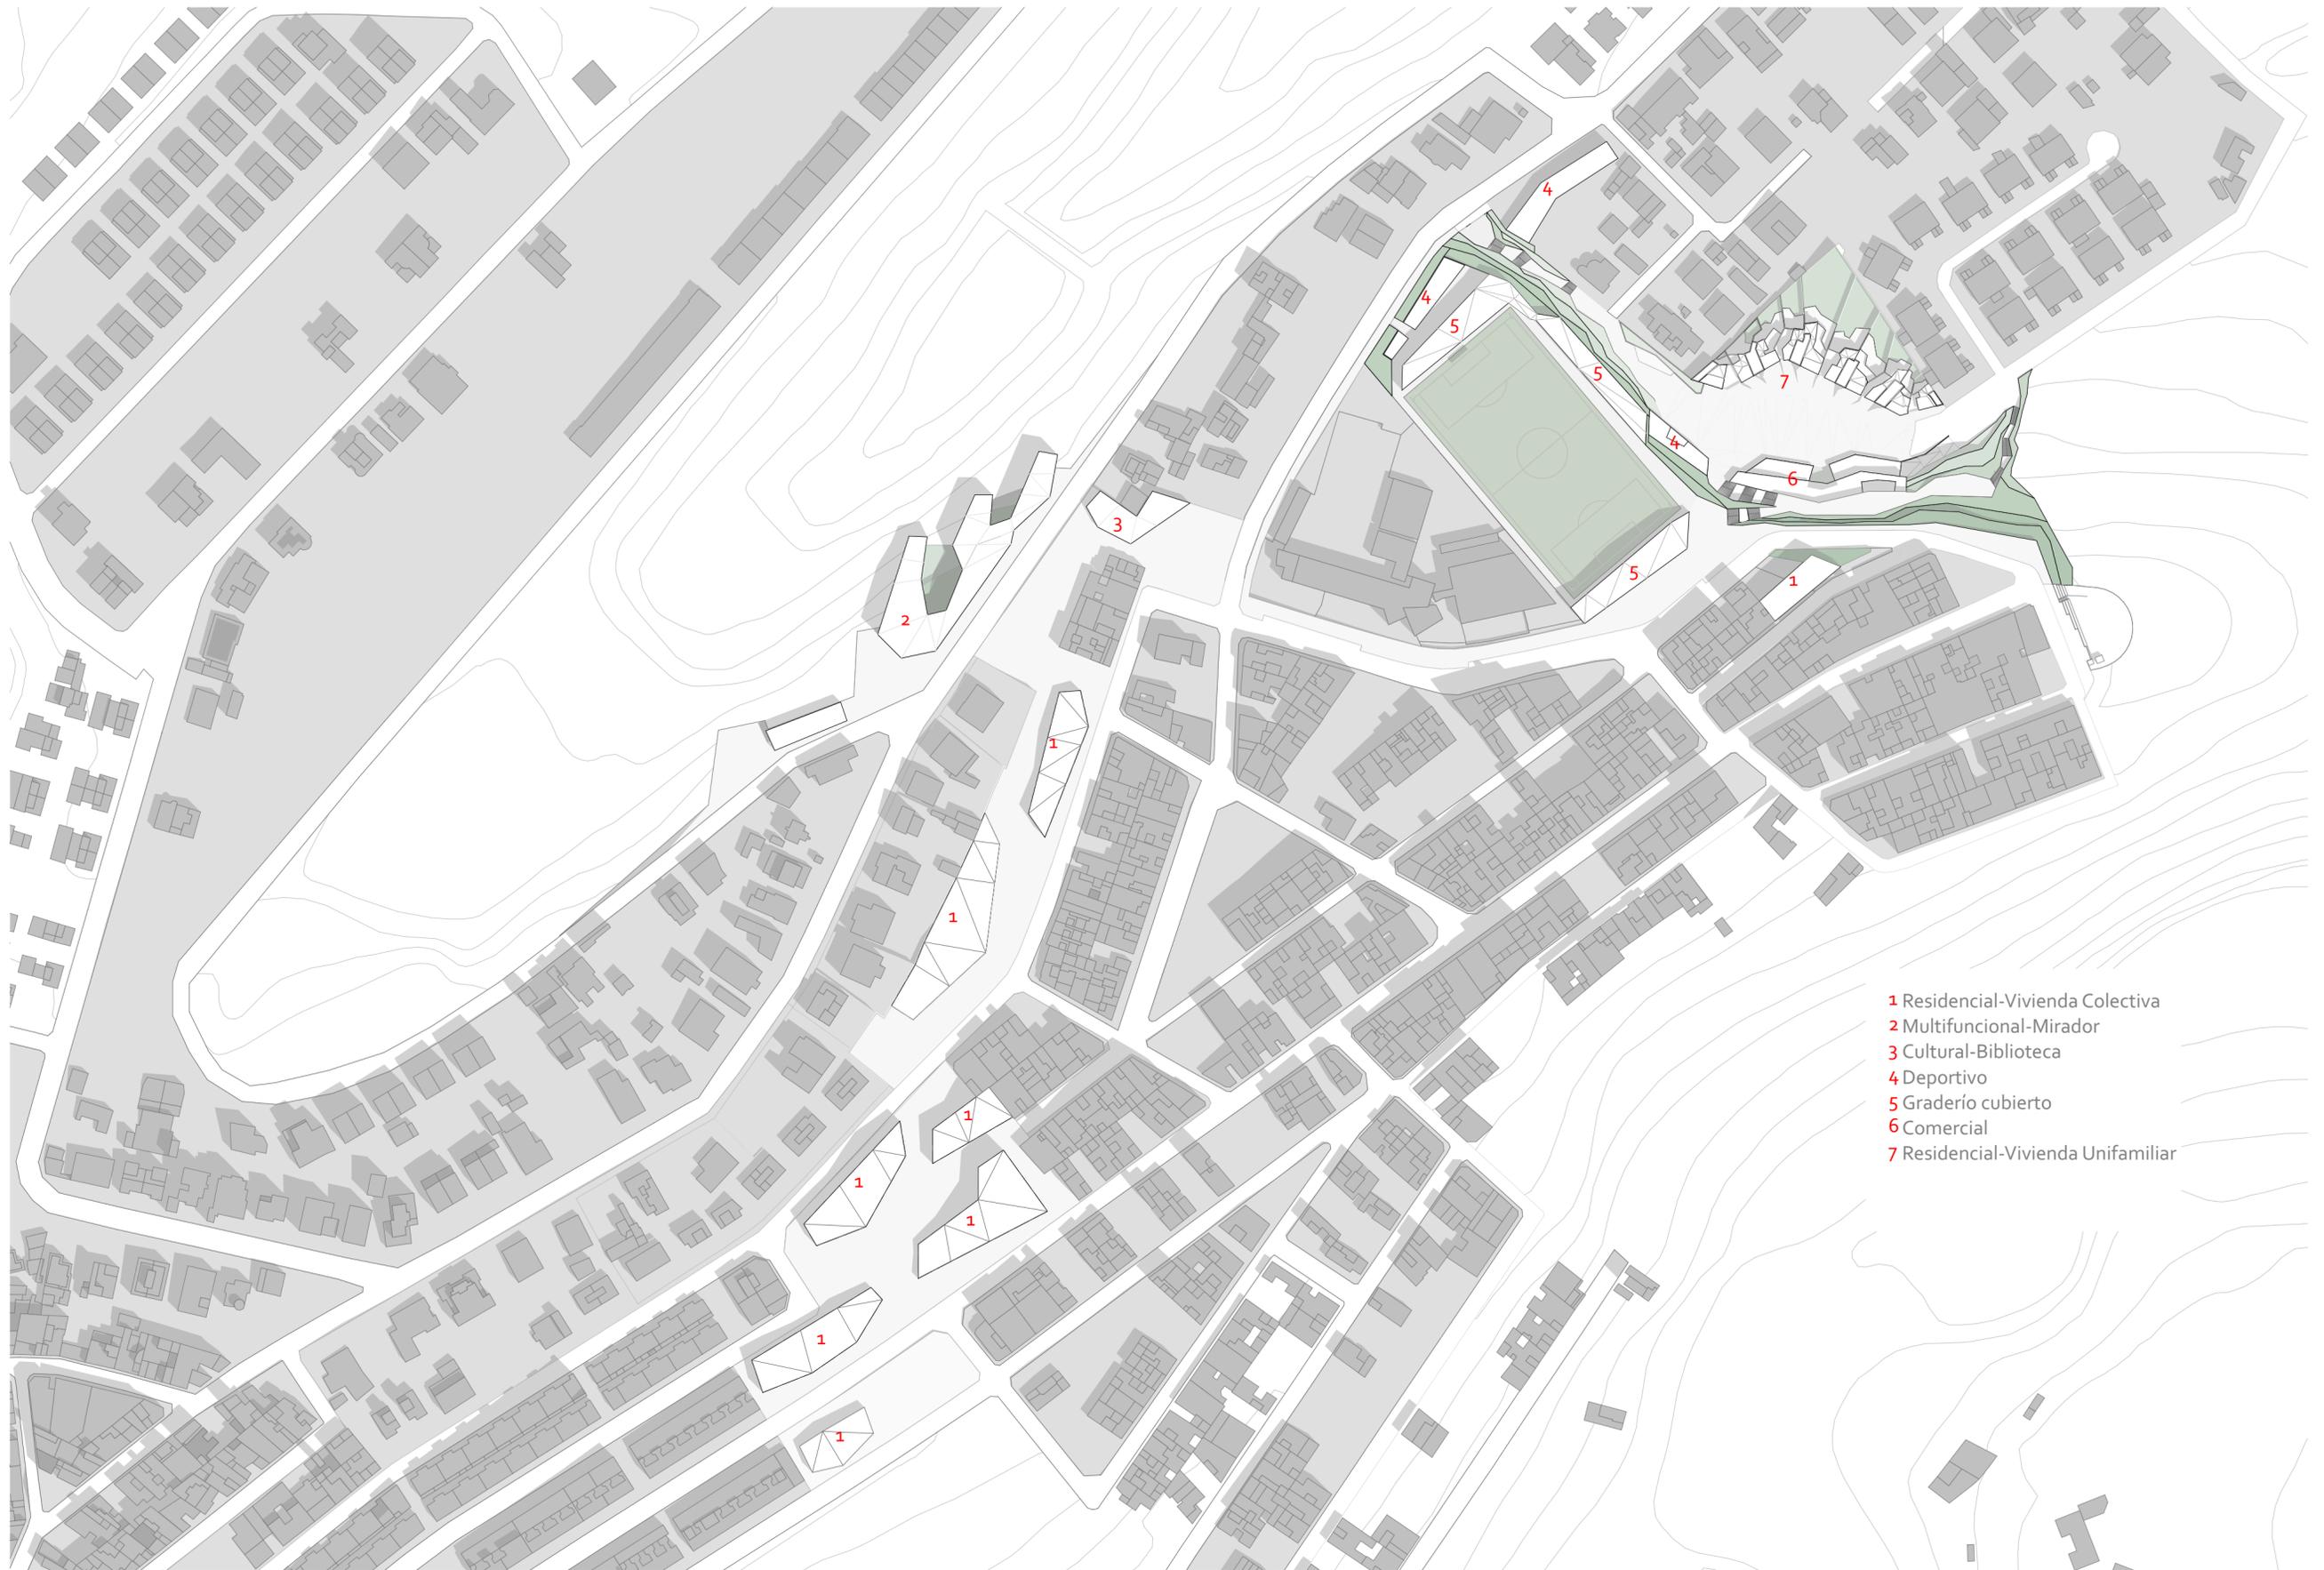
- 1 Residencial-Vivienda Colectiva
- 2 Multifuncional-Mirador
- 3 Cultural-Biblioteca
- 4 Deportivo
- 5 Graderío cubierto
- 6 Comercial
- 7 Residencial-Vivienda Unifamiliar

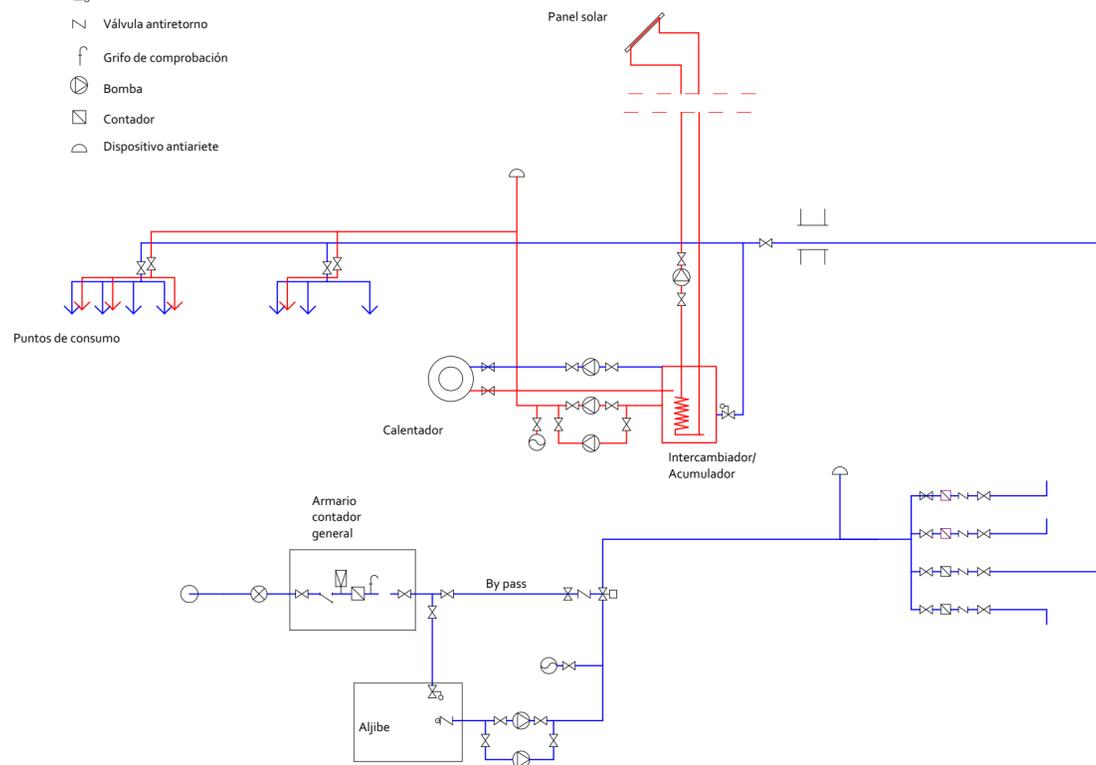
Esquema general de la instalación

- ⊗ Llave de toma en carga
- ⊗ Llave de paso
- ∕ Filtro
- ⊗ Válvula limitadora de presión
- ⊙ Depósito de presión
- ⊗ Llave de paso con desagüe o grifo de vaciado
- ∕ Válvula antiretorno
- ∩ Grifo de comprobación
- ⊙ Bomba
- ⊗ Contador
- ⊔ Dispositivo antiarriete

- Tubería agua fría
- Tubería ACS
- Tubería vertical (montante)
- ⊙ Calentador
- Aljibe
- ▣ Armario con contador

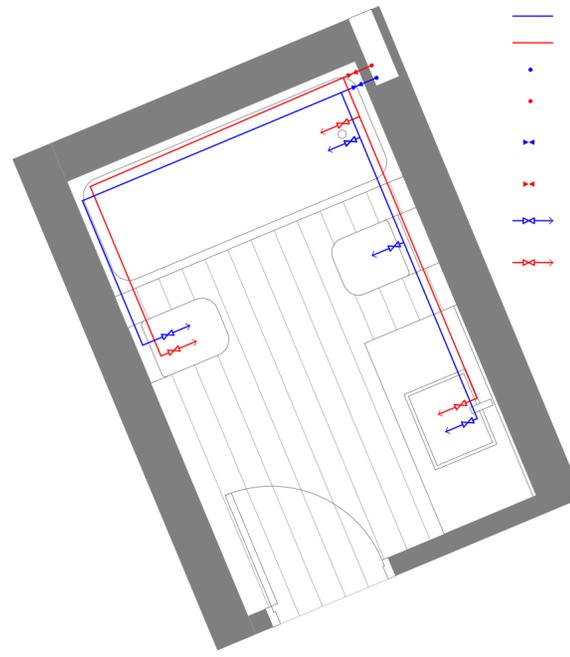
Planta

- Tubería de agua fría
- Tubería de ACS
- Tubería vertical (montante) de agua fría
- Tubería vertical (montante) de ACS
- ⊗ Llave de corte de cuarto húmedo (agua fría)
- ⊗ Llave de corte de cuarto húmedo (ACS)
- ⊗ Punto de consumo de agua fría con llave de corte
- ⊗ Punto de consumo de ACS con llave de corte

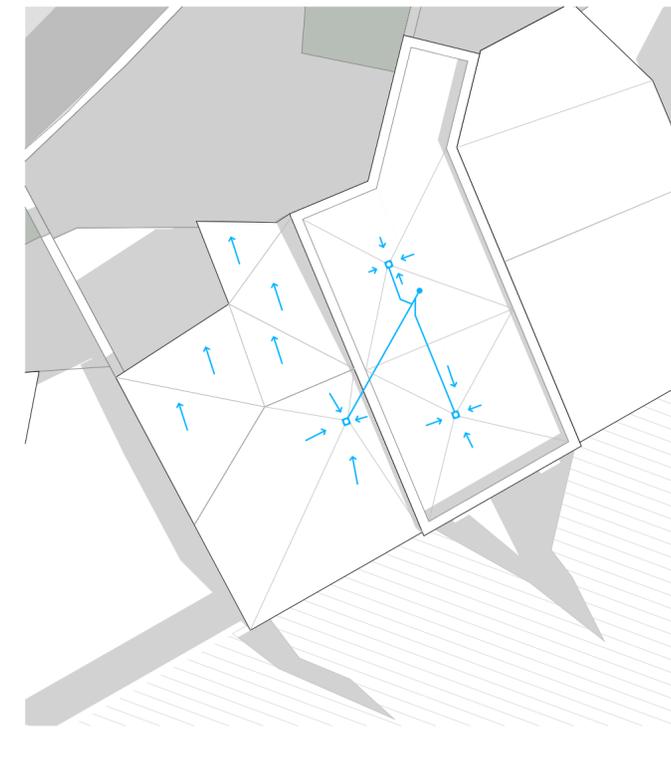
Planta Cubierta

- Colector enterrado o ramal de desagüe (aguas fecales)
- - - Colector colgado de aguas fecales
- - - Colector colgado de aguas pluviales
- Bajante aguas fecales
- Bajante aguas pluviales
- ↘ Ramal de desagüe descendente hacia colector colgado (aguas fecales)

- Bote sifónico
- ▤ Raqueta separadora de grasas
- ⊠ Arqueta con bomba
- ⊠ Desagüe sumidero sifónico

- ⊠ Arqueta de acometida a red general (aguas fecales)
- ⊠ Arqueta de acometida a red general (aguas pluviales)
- Pozo de registro red general (aguas fecales)
- Pozo de registro red general (aguas pluviales)

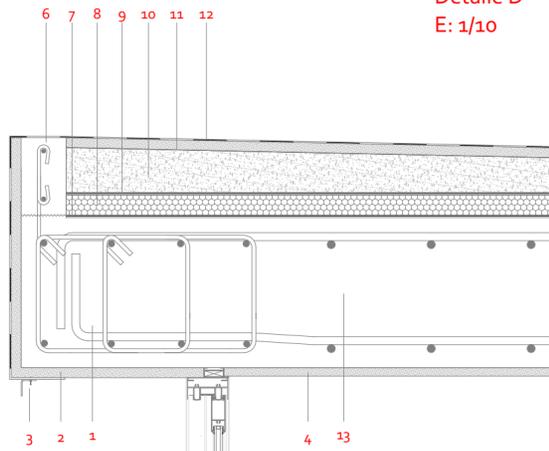
Detalle D
E: 1/10

- 1 Viga plana de hormigón armado HA-30/B/20/IIa
- 2 Revestimiento exterior. Mortero de cemento armado con malla de fibra de vidrio resistente a los álcalis del cemento

- 3 Goterón. Perfil acero inoxidable.
- 4 Revestimiento interior. Enlucido de yeso
- 5 Vidrio doble 4+9+4mm de baja emisividad térmica
- 6 Zuncho no estructural de hormigón armado

- 7 Barrera contra el vapor. Film de polietileno de alta densidad HDPE. Resistencia a la difusión de vapor mayor que 10 MN.s/g equivalente a 2,7 m².h.Pa/mg

- 8 Planchas de espuma rígida de poliestireno extruido XPS de 40mm de espesor ($\lambda=0,034$ W/mK)
- 9 Capa separadora geotextil de fibras de poliéster

- 10 Formación de pendiente de hormigón ligero
- 11 Mortero de cemento de regulación
- 12 Impermeabilización mediante sistema visto de 2 a 2,5 mm de espesor total. Compuesto por imprimación a base de resina epoxi con posterior espolvoreo de árido de cuarzo, membrana líquida de resina de poliuretano y capa de acabado elástica de poliuretano alifático

- 13 Forjado de Losa maciza de hormigón armado HA-30/B/20/IIa
- 14 Vierendeaguas de hormigón polímero con inclinación $\geq 10^\circ$
- 15 Mortero de agarre

- 16 Macizado GRC para anclaje superior de panel a soporte resistente
- 17 Panel de hormigón reforzado con fibra de vidrio (GRC) tipo cáscara o lámina de espesor 10 mm

- 18 Aislante poliuretano proyectado sobre panel GRC
- 19 Cámara de aire
- 20 Bloque de hormigón vibrado de picón de espesor 90 mm
- 21 Macizado GRC para anclaje inferior de panel a soporte resistente

- 22 Guía de anclaje para panel GRC
- 23 Escuadra de anclaje
- 24 Revestimiento interior. Enlucido de yeso
- 25 Alargadera
- 26 Rodapié
- 27 Sellado elástico

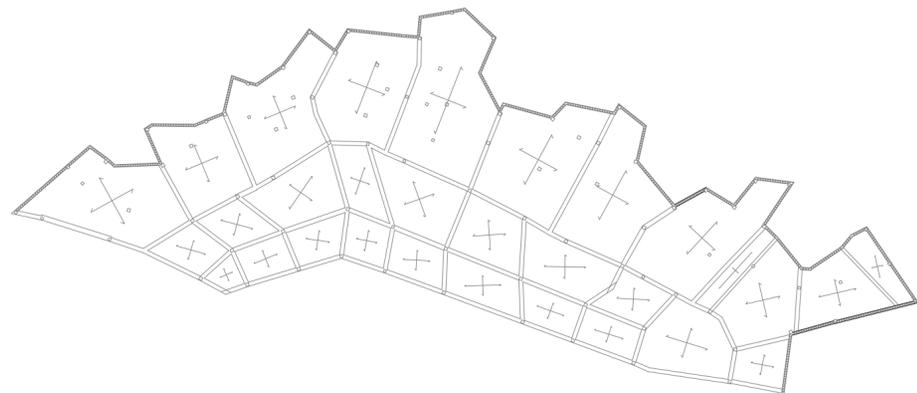
Cimentación

- AMBIENTE: Ila
Clase Normal-Humedad Alta.
- HORMIGÓN: HA-30/B/20/Ila
- ARMADURAS: B 500 S
- Cargas consideradas:
- Permanentes:
- Tabiquería: 1 kN/m²
Materiales adicionales sobre forjado: 0,5 kN/m² cubiertas
1 kN/m² resto
- Sobrecargas de uso:
- Uso Residencial vivienda: 2 kN/m²
Uso Residencial trasteros: 3 kN/m²
Zona aparcamiento vehículos ligeros: 2 kN/m²

Se ha considerado en los volados y terrazas una carga lineal de 2 kN/m.

La fachada está formada por paneles lámina de GRC de 10 mm de espesor, los cuales en su parte posterior lleva nervios del mismo material que garantizan la rigidez del conjunto. Su peso varía de 30 a 45 kg/m² en función del acabado superficial y de las dimensiones del panel. Esto se sumaría al peso de la hoja interior de bloque hueco de picón. Por lo tanto, como cargas lineales de fachada he considerado 5 kN/m
