PFC LITORAL NORTE **BAJAMAR- PUNTA DEL HIDALGO**  
RENOVACIÓN ARQUITECTÓNICA - RECUPERACIÓN PAISAJISTICA-REACTIVACIÓN DEL PATRIMO

INTERVENCIÓN HOTEL NEPTUNO

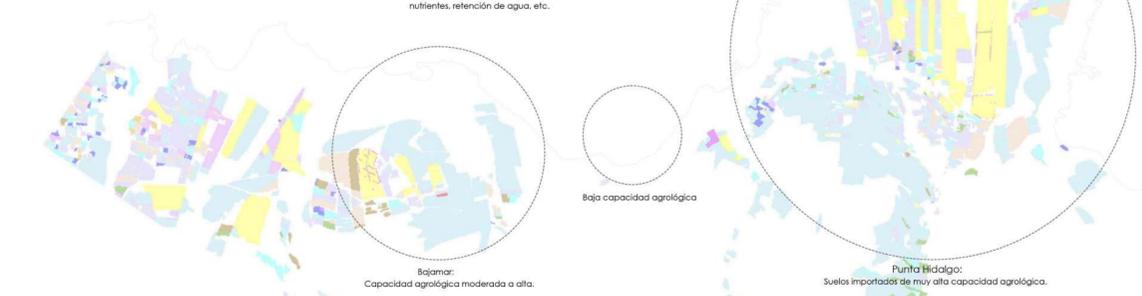
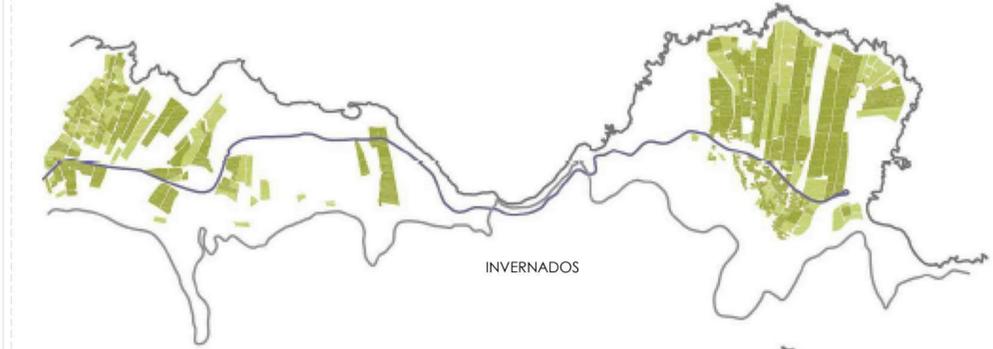
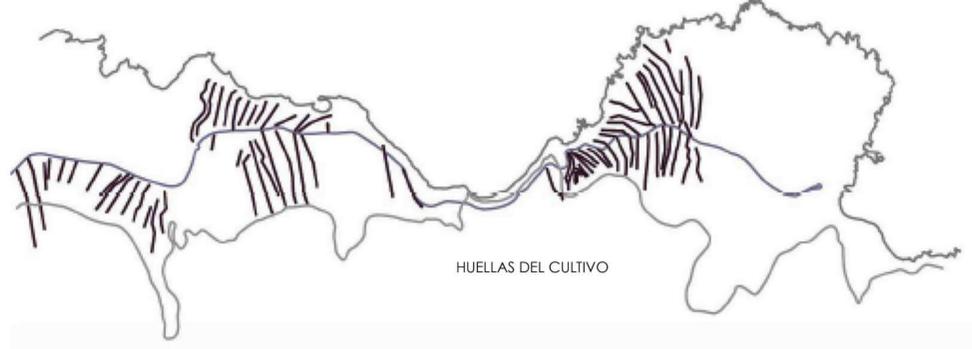
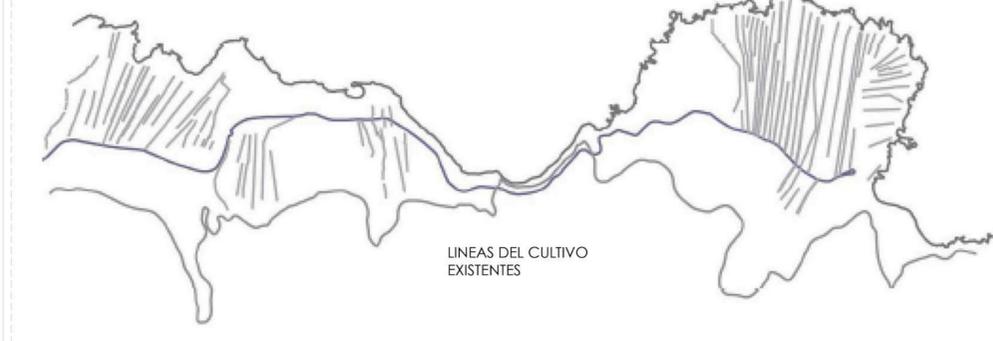
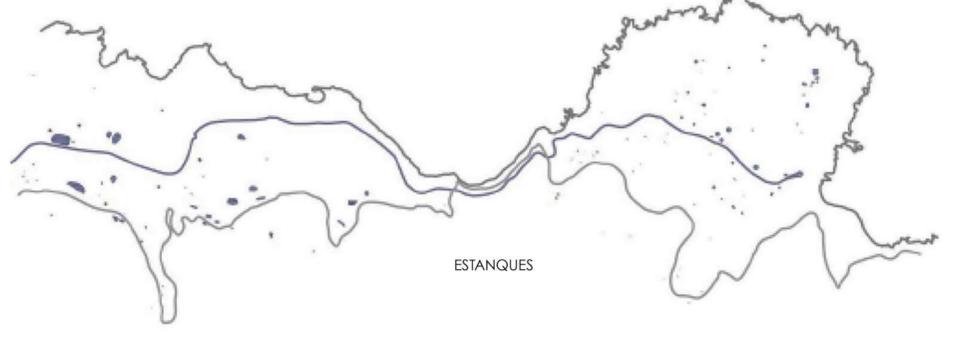
**Capacidad agrológica:**  
 Los suelos están dotados de una características y propiedades que le suministran mayor o menor aptitud agrícola, como son la textura, pH, contenido en nutrientes, retención de agua, etc.

Las pendientes superiores a los 11°, son fácilmente erosionable, la pérdida de suelo debido a las escorrentías es paulatina.  
 SOLUCIÓN= ABANCALAMIENTO

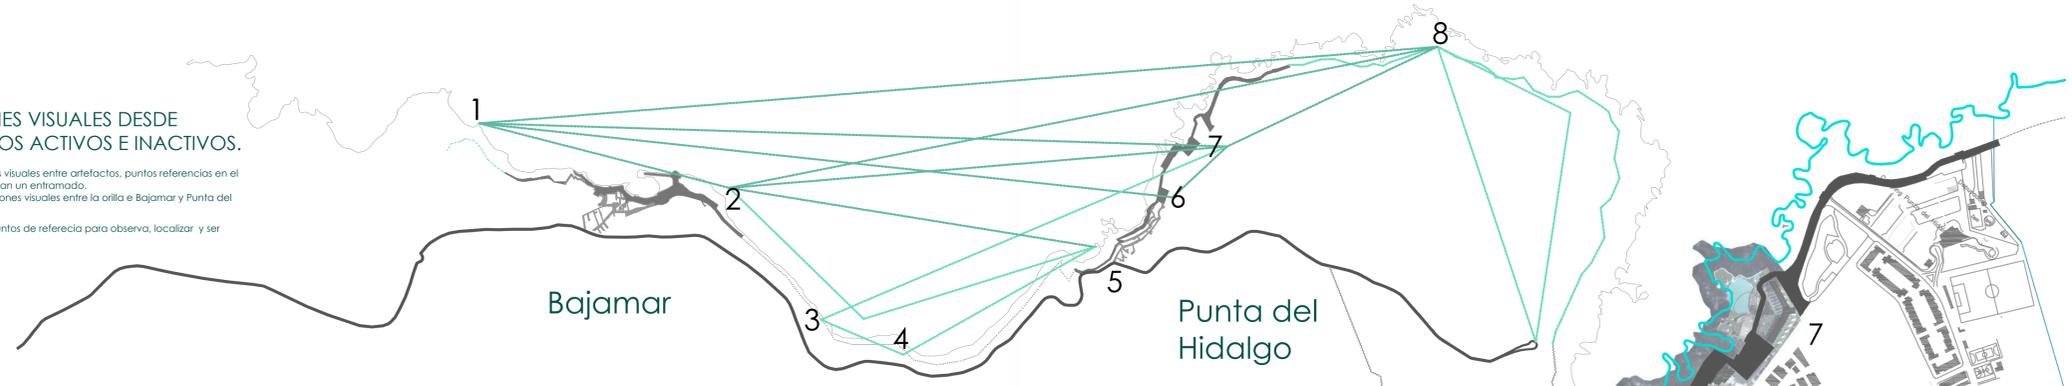
RELACIONES VISUALES DESDE ARTEFACTOS ACTIVOS E INACTIVOS.

Las relaciones visuales entre artefactos, puntos referencias en el territorio dibujan un entramado. Existen relaciones visuales entre la orilla e Bajamar y Punta del Hidalgo.

Artefactos, puntos de referencia para observar, localizar y ser observados.

La discontinuidad en el entramado de relaciones visuales que se generan en la orilla en la playa del arenal es evidencia de la inactividad de la zona. Se debe al desuso y abandono de algunos artefactos y el difícil acceso a orilla por el cambio de cota.

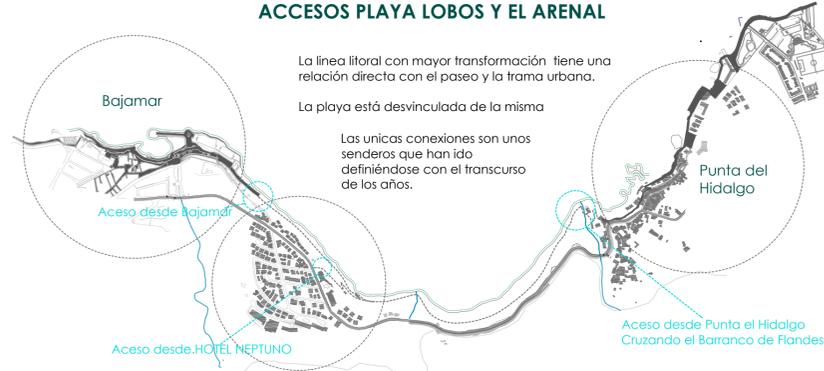
ACCESOS PLAYA LOBOS Y EL ARENAL

ACTUACIÓN PUNTUAL TERRITORIAL PAISAJÍSTICA PARA PLANTEAR LAS CONTINUIDADES DE LOS CORREDORES VERDES LITORALES SIN INTERROMPIR LA PROLIFERACIÓN DE ESPECIES.

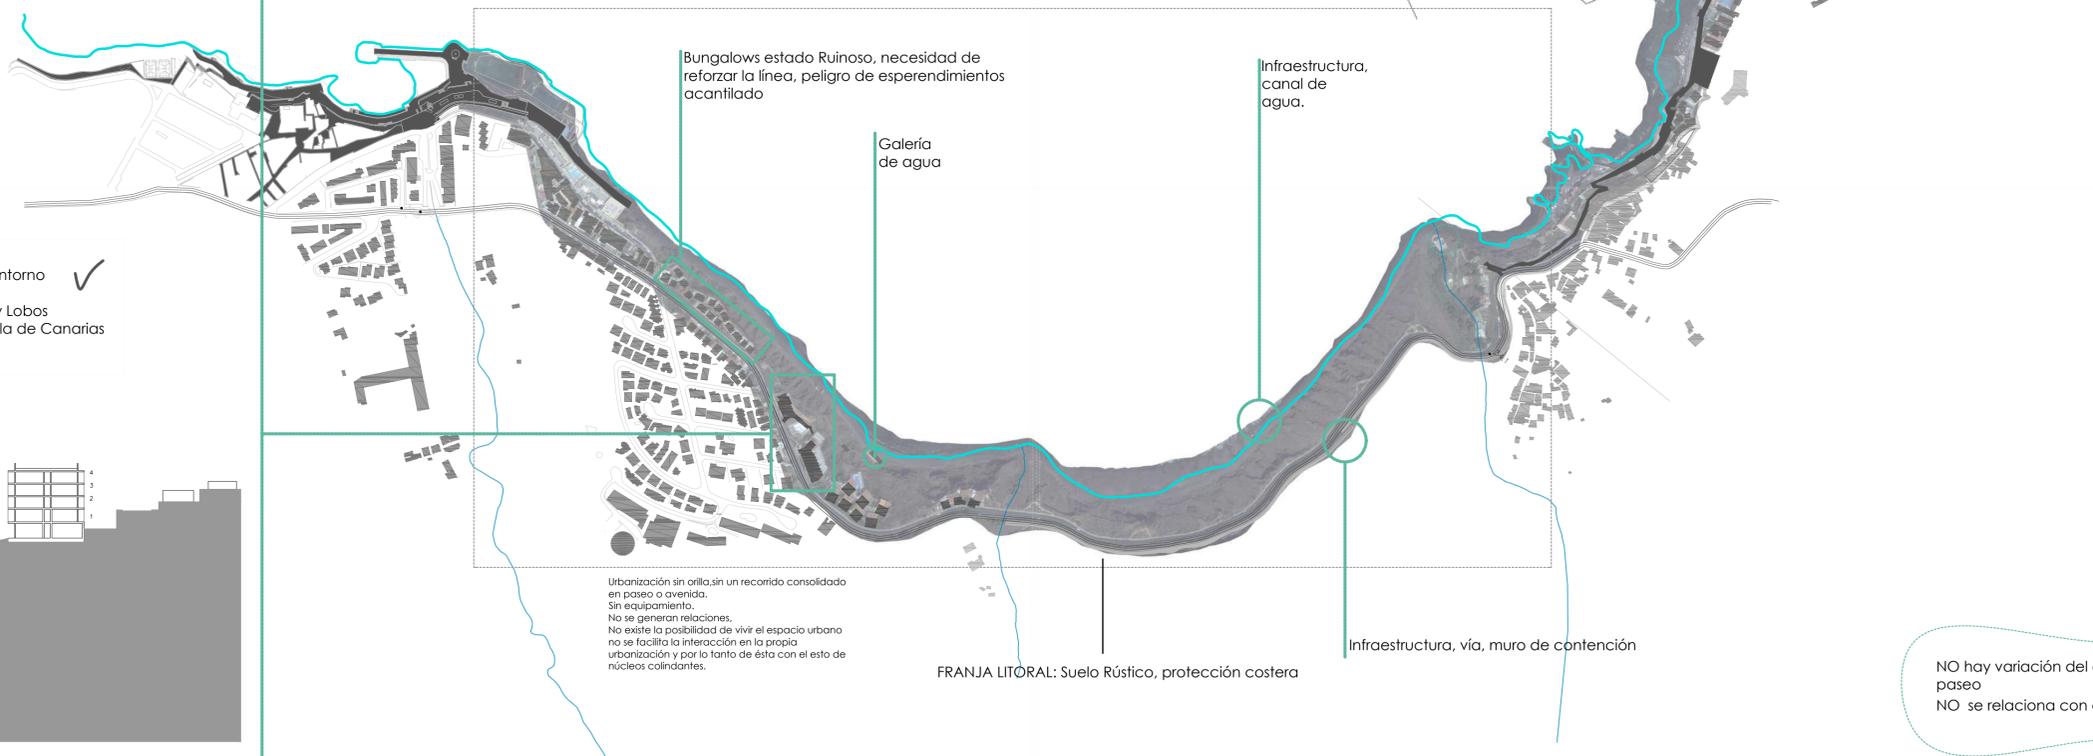
IDENTIFICACIÓN de ARTEFACTOS en zona de intervención.  
 (Los de mayor escala que participan en todo el territorio y los de menor escala. Apreciables en el entorno de la bahía, (Playa del Arenal y Lobos).

Discontinuidad de los elementos e inactividad de los artefactos.

Posible manera de intervenir en el corredor litoral verde, planteando la conexión de estos elementos. Planteando un uso.

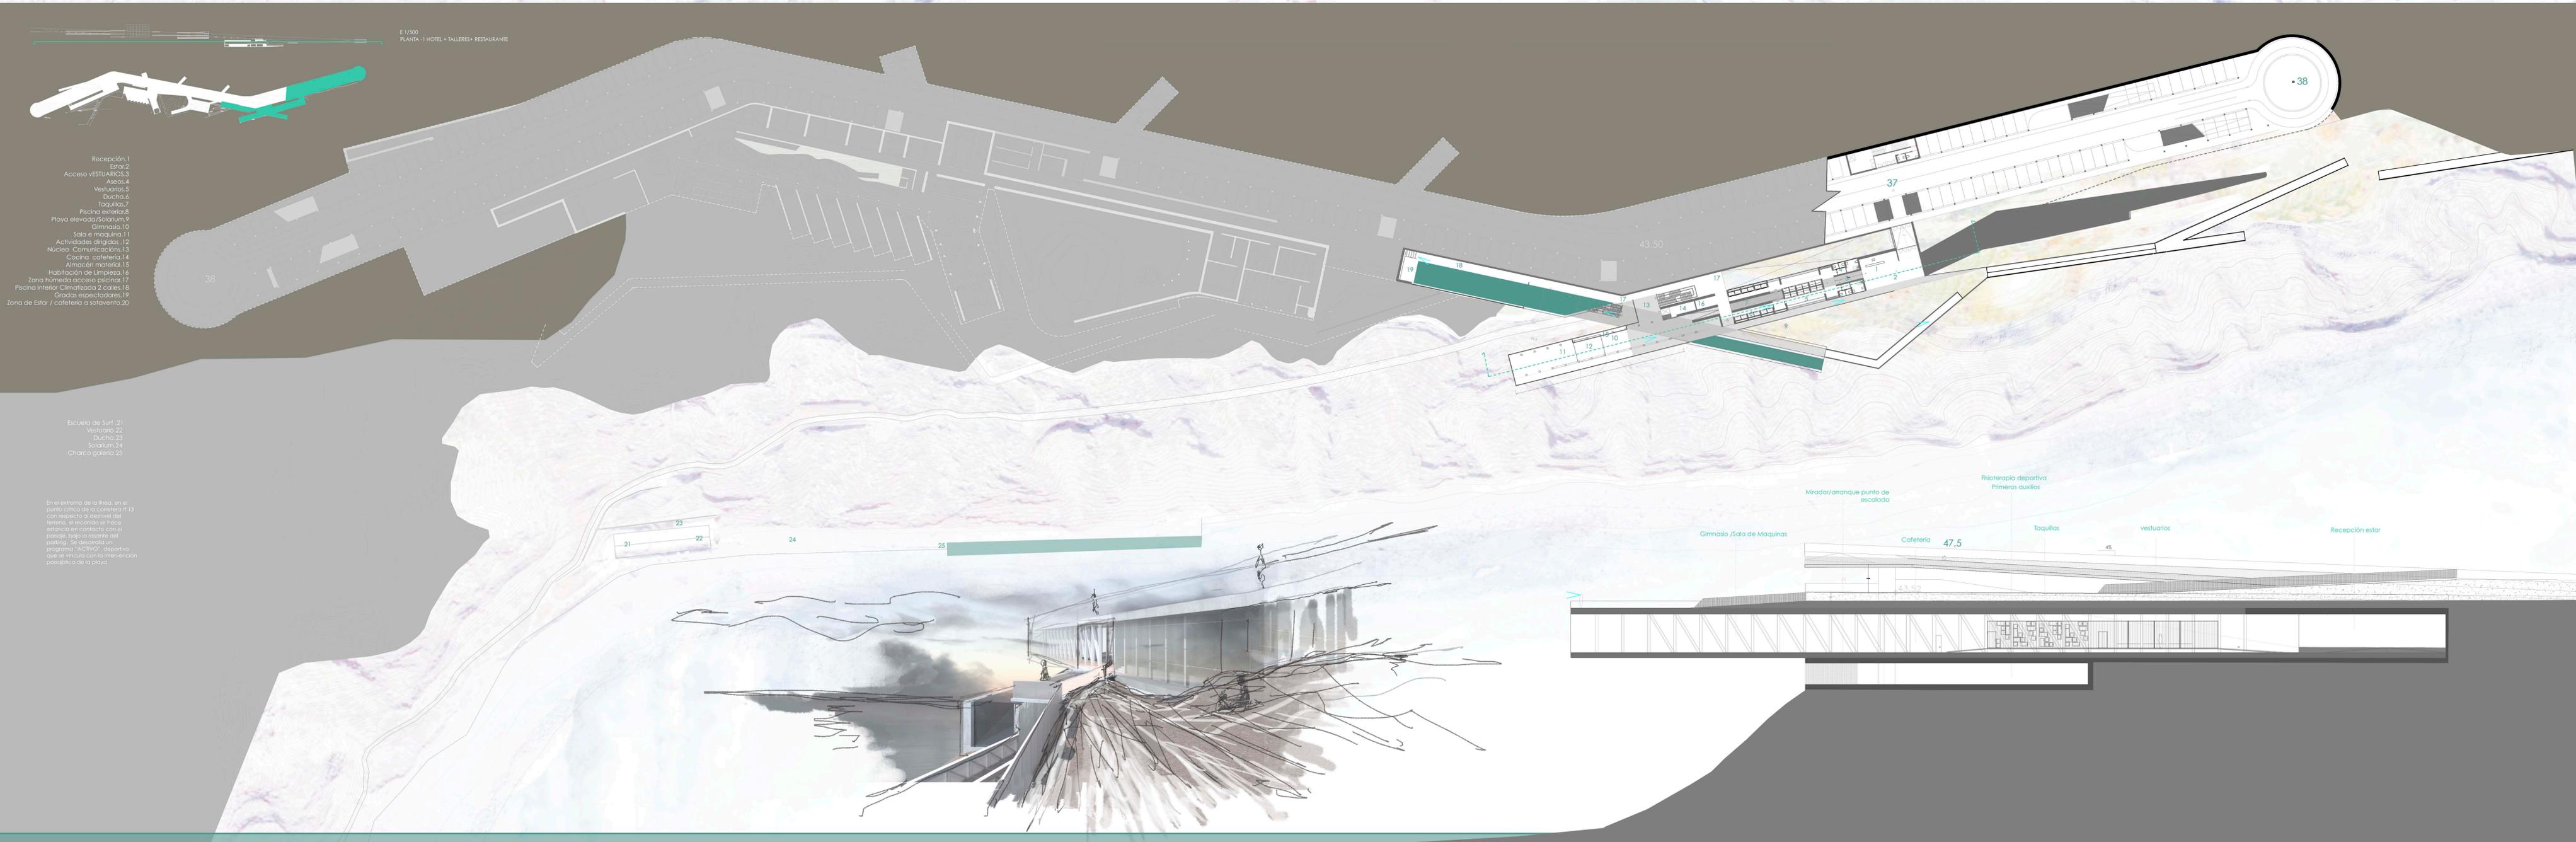
E 1/500  
 PLANTA -1 HOTEL + TALLERES+ RESTAURANTE

- Recepción.1
- Estar.2
- Acceso VESTUARIOS.3
- Asos.4
- Vestuarios.5
- Ducha.6
- Toaullas.7
- Piscina exterior.8
- Playa elevada/Solarium.9
- Gimnasio.10
- Sala de maquina.11
- Actividades deportivas.12
- Núcleo Comunicaciones.13
- Cocina cafetería.14
- Almacén material.15
- Habitación de limpieza.16
- Zona húmeda acceso piscinar.17
- Piscina interior Climatizada 2 calles.18
- Gradas espectadores.19
- Zona de Estar / cafetería a solavento.20

- Escuela de Surf. 21
- Vestuario.22
- Ducha.23
- Solarium.24
- Charco galería.25

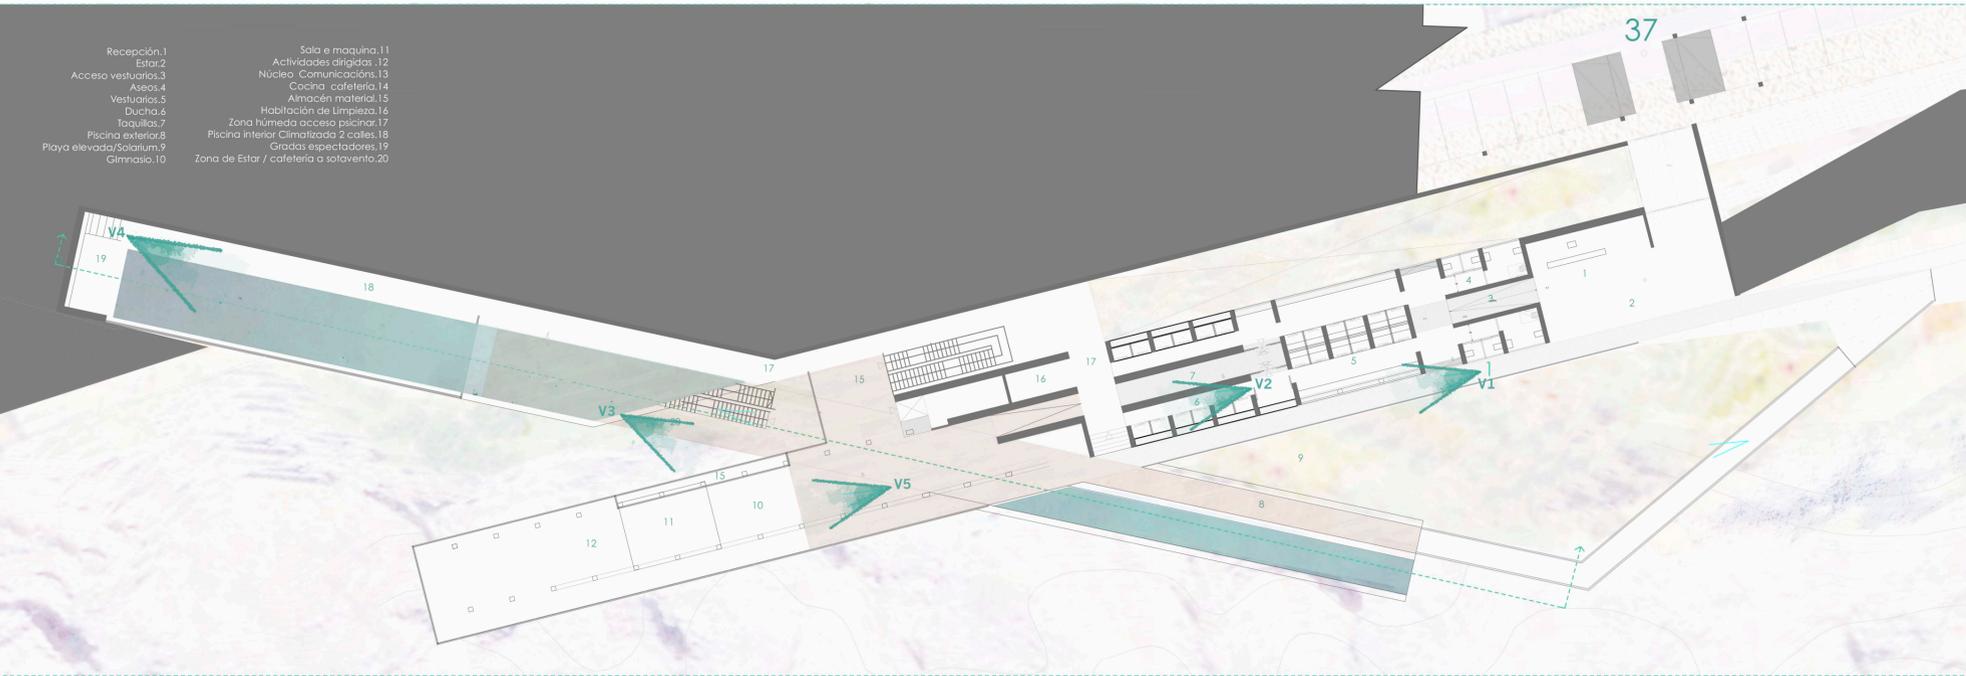
PIEZA GIMNASIO, PLANTA 1 E 1/250

PIEZA GIMNASIO  
 En ésta se desarrolla el equipamiento de vestuario/duchas y gimnasio, que funcionan como un recorrido. La pieza se va desmaterializando y simplificando en sección, en contacto con el Paisaje, con el que mantiene una relación lineal y secuencial constante excepto en la intersección y el punto extremo de la pieza que vuela.  
 En la intersección, se resuelve, la cafetería y accesos que articulan los diferentes usos de la pieza. Además se introduce el paisaje, mediante un hueco que conecta la cafetería y la piscina exterior.  
 El gimnasio vuela sobre el paisaje, la cancha líquida, y está orientado a los circuitos de diferentes velocidades proyectados en el corredor verde litoral.

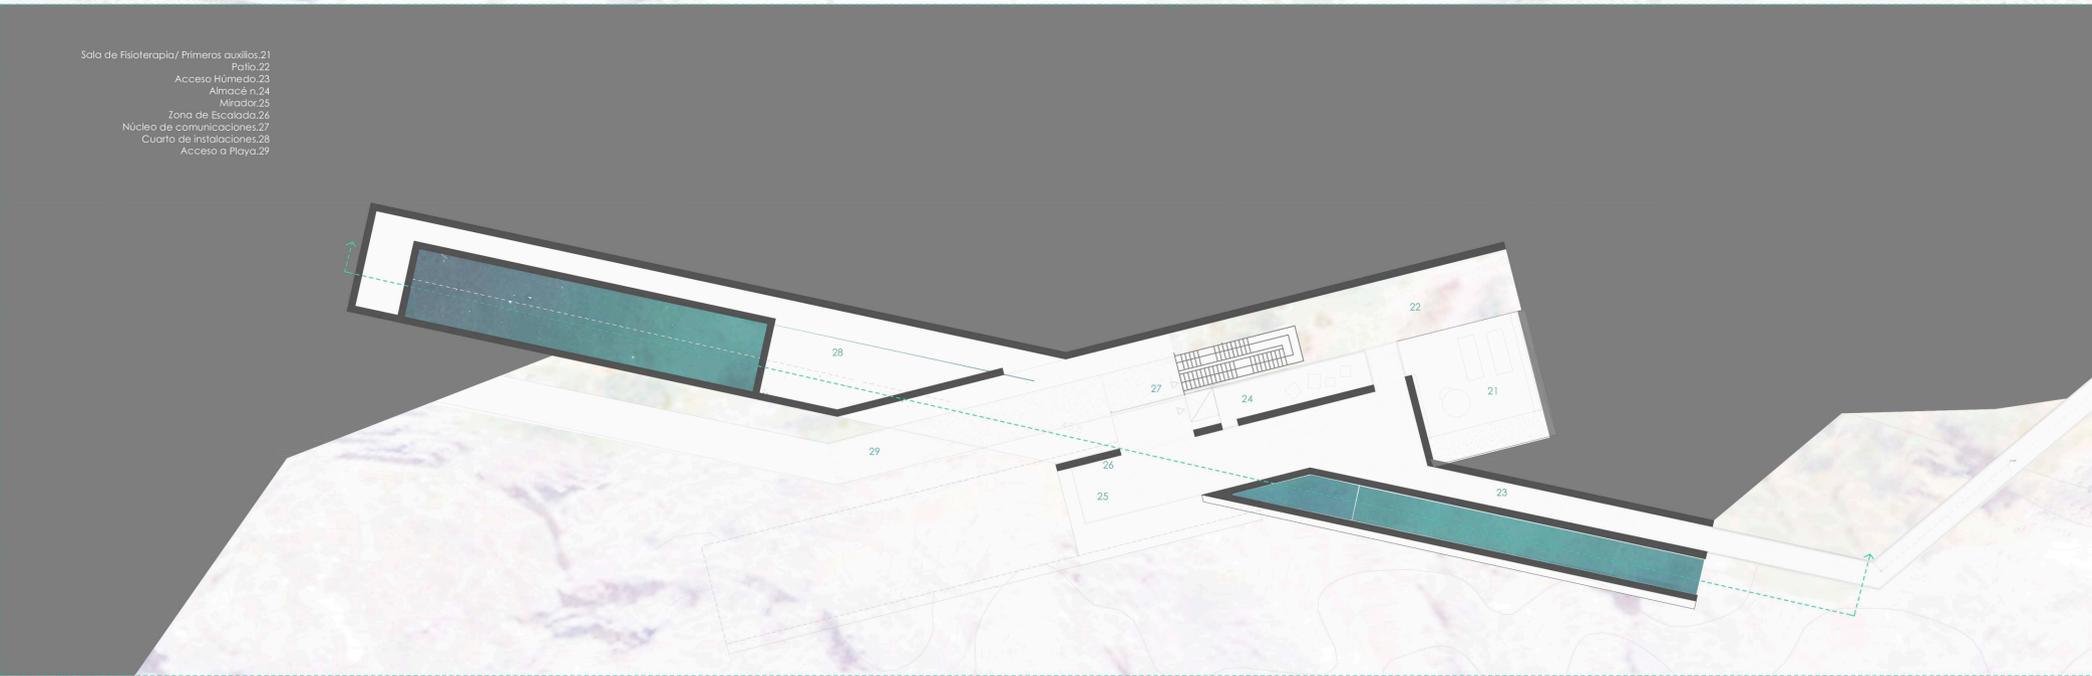
PIEZA GIMNASIO, PLANTA BAJA E 1/250

SECCIÓN TRANSVERSAL PISCINAS E 1/250

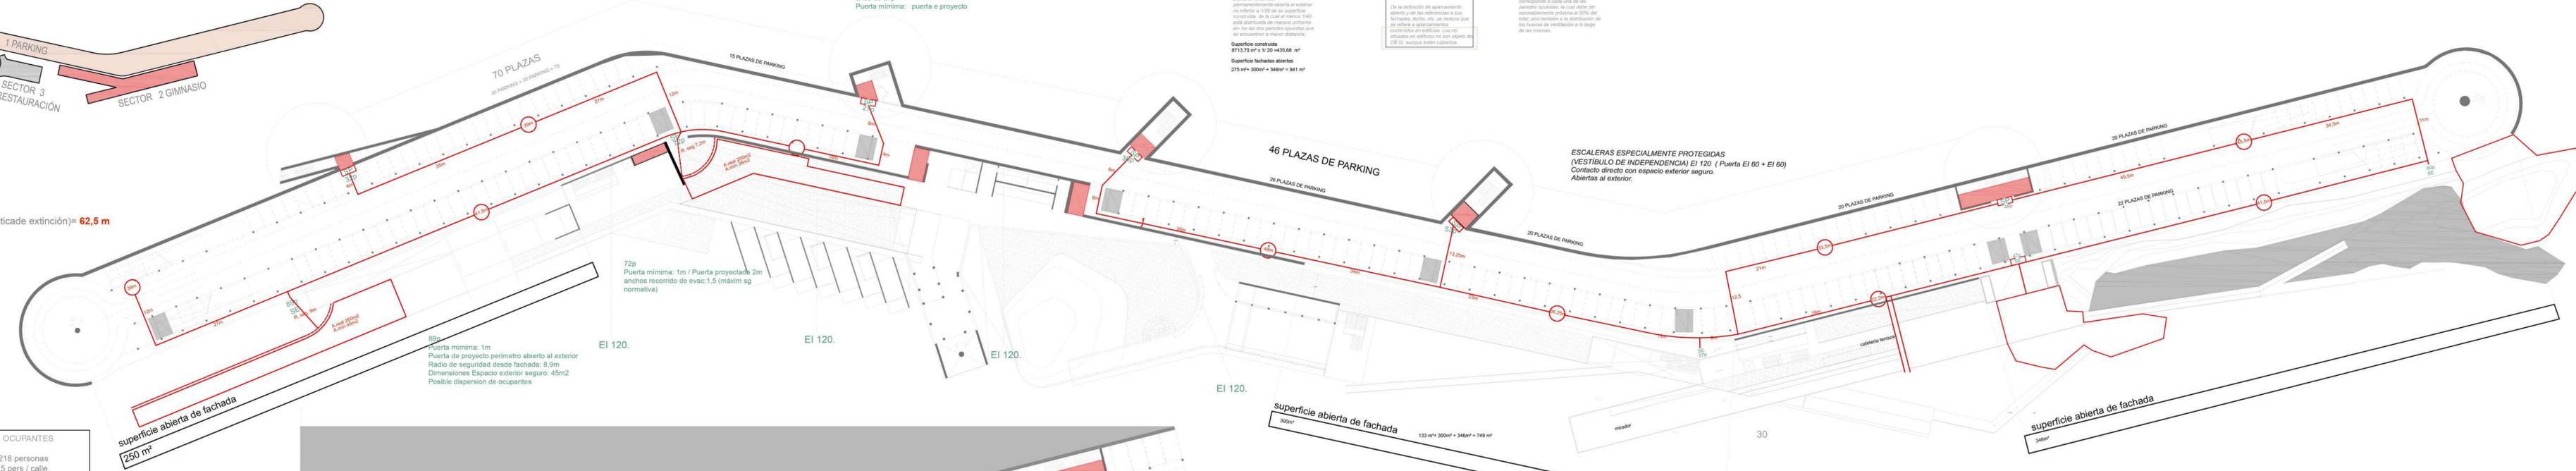
## SI-3 EVACUACIÓN DE OCUPANTES

### LONGITUDES RECORRIDOS DE EVACUACIÓN

PARKING Y GIMNASIO = EDIFICIO PÚBLICA CONCURRENCIA

LONGITUDES RECORRIDOS  
 Más de una salida de planta = hasta 50m +25%( instalación automática de extinción)= 62,5 m

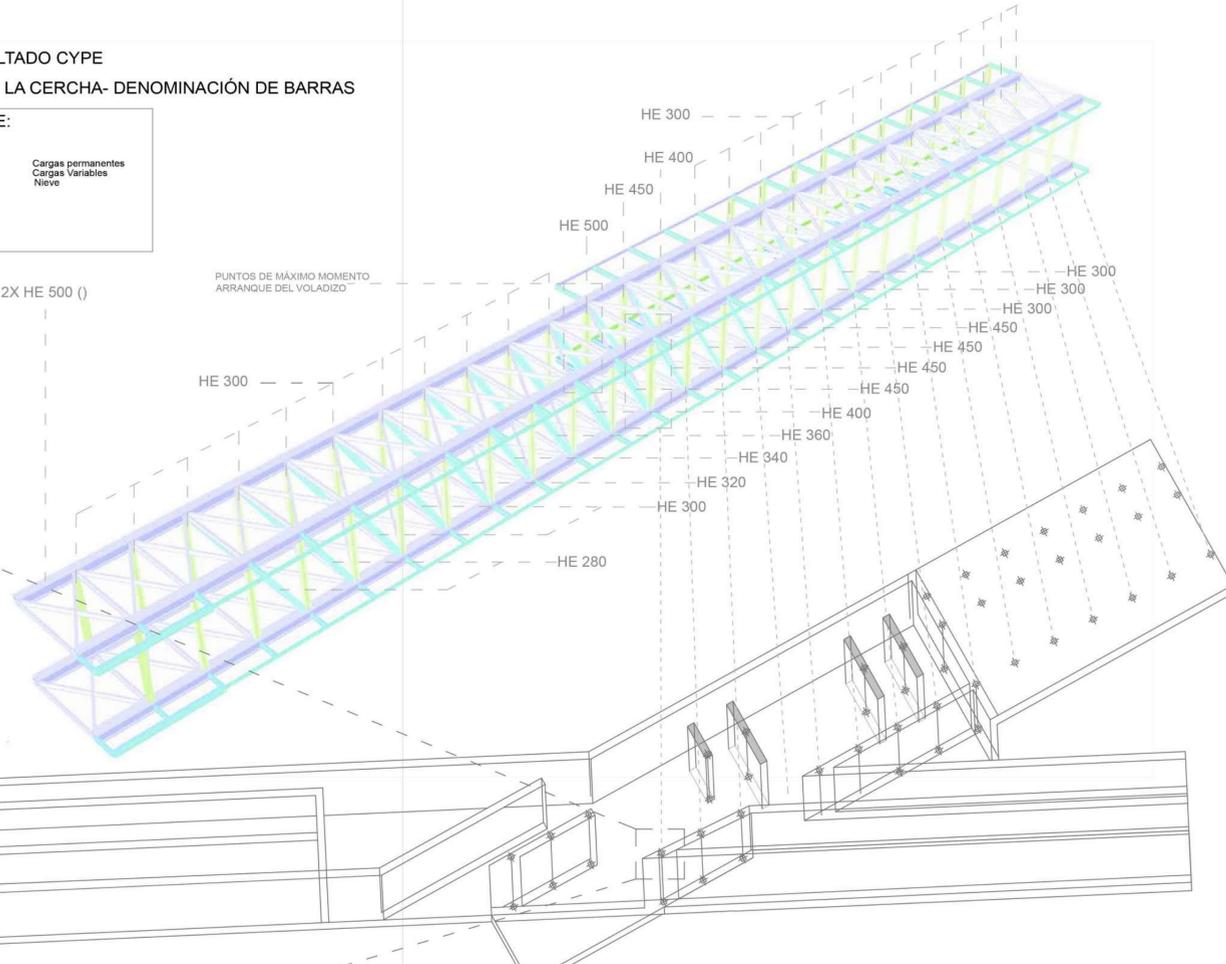
**PUNTOS DE MÁXIMO MOMENTO ARRANQUE DEL VOLADIZO**

**RESULTADO CYPE**

**3D DE LA CERCHA- DENOMINACIÓN DE BARRAS**

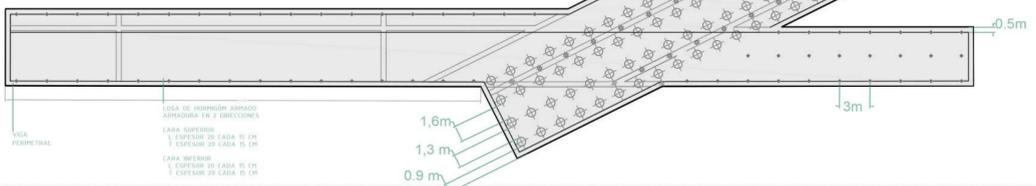
**CIMENTACION NIVEL 1**

**LÓGICA GENERAL DEL CLONAJUNTO**  
 La situación límite del acantilado.  
 Características del sustrato: ARCILLAS, EXPANSIVAS, ELEVADA PENDIENTE, TERRENO ALTAMENTE EROSIVO.  
 Única estrategia de abarcamiento: propia de ablo agrario del lugar para evitar la erosión, perdida de suelo y adaptarme a la pendiente.  
 Las piezas se engranchan a la línea principal de la carretera TF-13. Lo cual da más solidez al conjunto.  
 El sector del Gimnasio es el que desarrollará el estructuralmente y que mantenga y aproveche la estructura preexistente del Hotel como sustrato, para no intervenir mucho en el terreno y evitar desprendimientos.  
 Como la estrategia es invadir lo menos posible el terreno, se desarrollan las piezas "Artefactos PARKING, GIMNASIO, TALLERES, SPA" y las conexiones se realizan mediante pasarelas.  
 Desarrollo la pieza del GIMNASIO.  
 El edificio se compone de dos piezas. Una base de Hormigón armado a la que se ancla una cercha que vuela sobre el acantilado que contiene el programa.

La parte más densa de hormigón armado contiene el terreno y los vasos de piscas.  
 El vaso de Hormigón armado está apoyado sobre pilotes y micropilotes. Que trabajan por Fuste, ya que no sabemos a que profundidad está el firme.

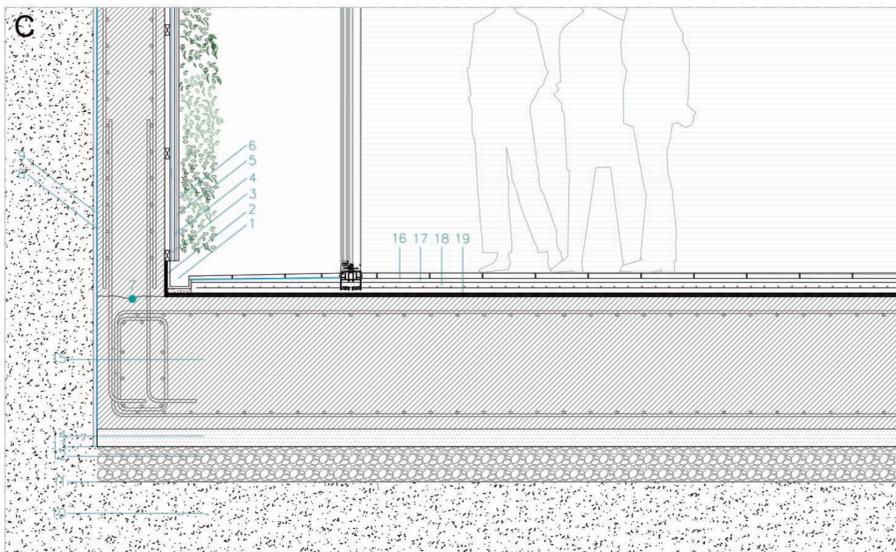
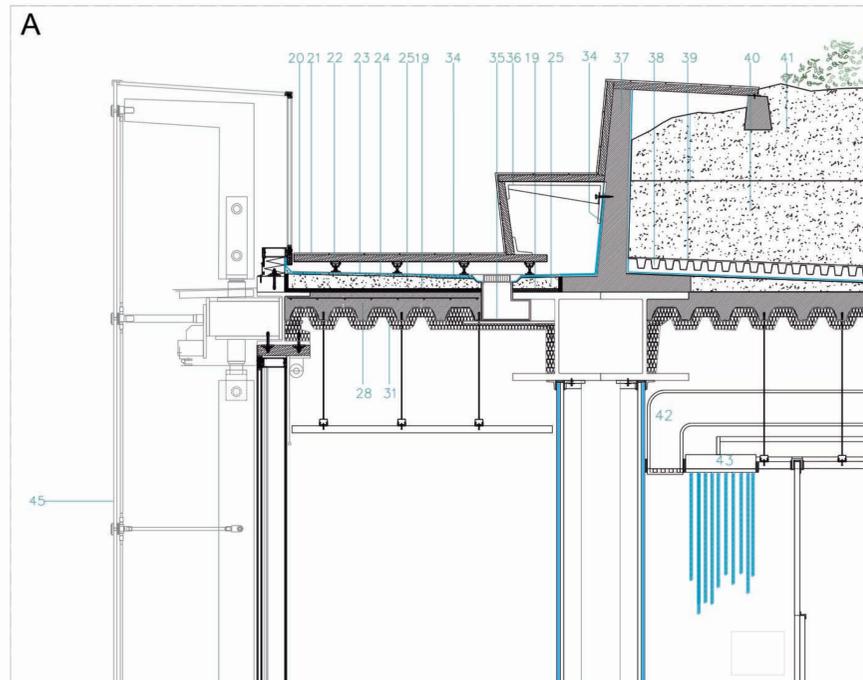
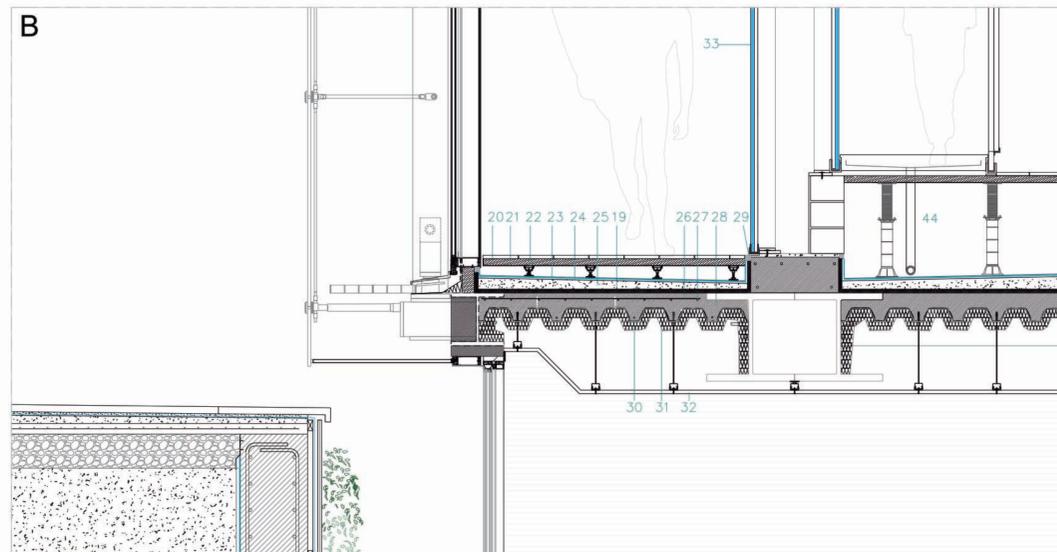
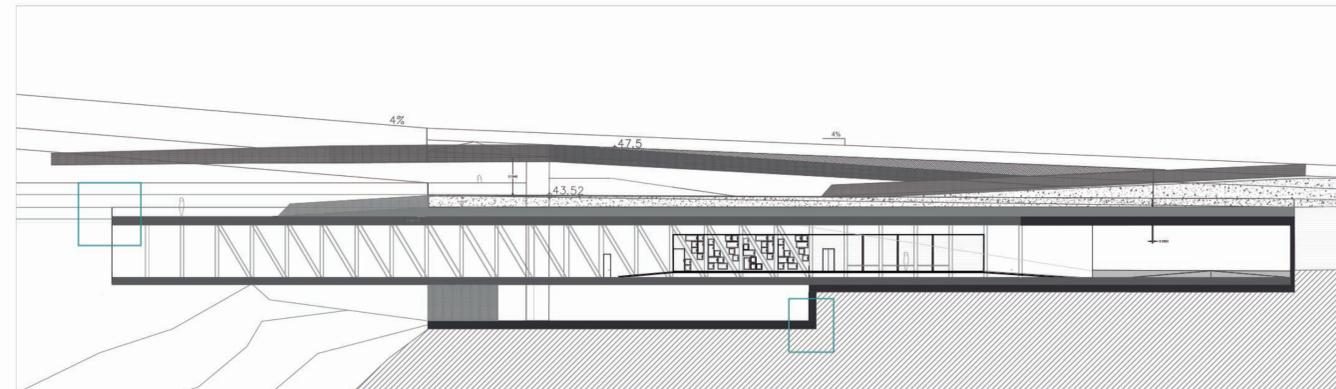
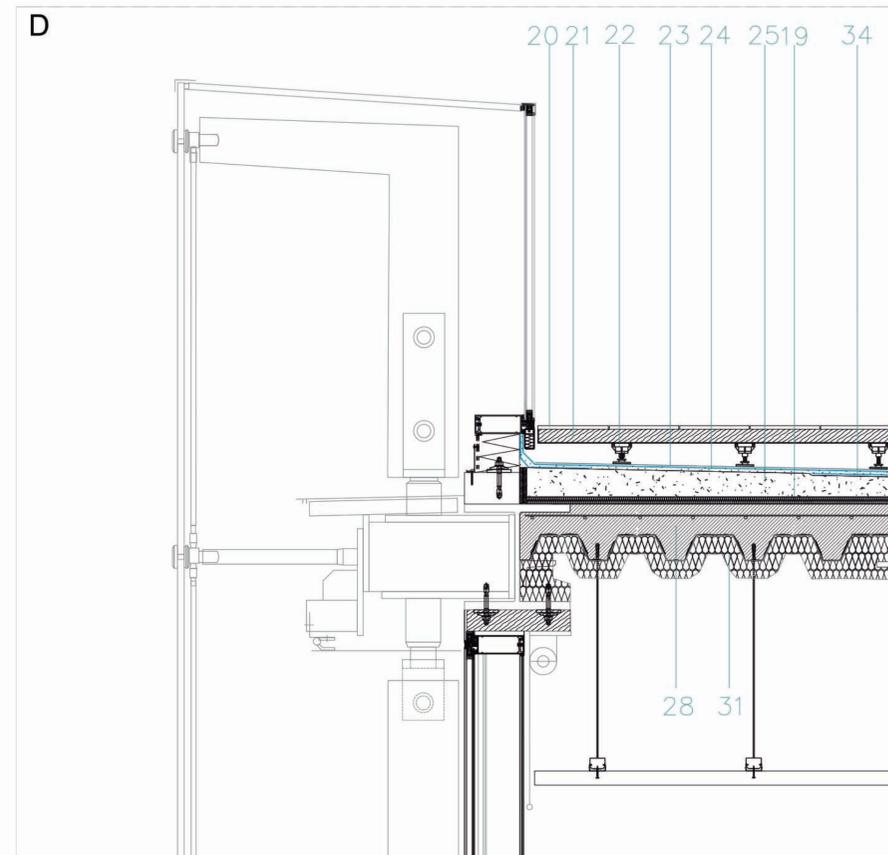
DETALLES

1. Canal de Recogida de agua sobrante.
2. Estructura de anclaje de aluminio con montantes cada 40 cms y 60 en travesaños, y al menos 5cm espesor.
3. Panel de plástico reciclado impermeable de 6mm sujeta a la estructura metálica.

4. Filtro de plástico reciclado de 1cm.
5. Sistema de riego.
6. Filtro de polipropileno para el crecimiento vegetal y el correcto desarrollo radicular.
7. Junta de hormigonado, llave de cortante con cordón hidrófilo.

8. Impermeabilización pintura bituminosa.
9. Lámina drenante nodular (de polietileno de alta densidad) con geotextil de polipropileno incorporado.
10. Terreno natural compactado.

11. Capa filtrante geotextil.
12. Encachado de 20 cms de espesor.
13. Lámina de polietileno.
14. Hormigón de limpieza de 10 cms con acabado de mortero de cristalización de 2cm.

15. Losa de cimentación de hormigón armado HA-30 de 70cms de espesor (hormigón de retracción moderada y aplicación de producto líquido colmatador de poros de la superficie terminada).

A) Detalle coronación muro cortina, cubierta transitable.

B) Encuentro del muro cortina con el forjado inferior (resuelto con tarima flotante en circulación y suelo técnico en la zona húmeda).

C) Encuentro del muro de contención con losa de cimentación. Detalle de jardín vertical (hidropónico).

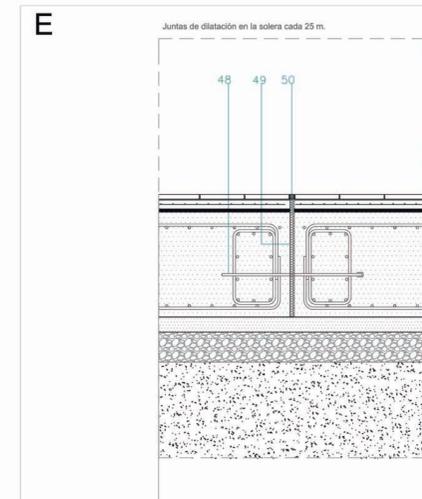
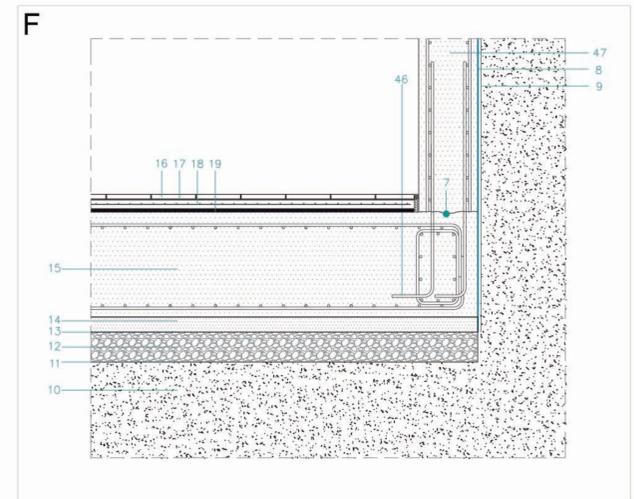
DETALLES

D) Detalle de coronación del muro cortina y cubierta invertida sobre plots y tarima de madera.

E) Detalle juntas de dilatación de la solera.

F) Encuentro losa cimentación con muro de contención de hormigón armado y gunitado del terreno.

47. Muro de hormigón armado HA-30 F/20/IIIa.
48. Conector: barra lisa 3 # 20 como elemento pasador, engrasada para evitar adherencia.
49. Porexpon de 30mm como elemento compresible, con sellado continuo.

50. Sellado continuo.
