***DISCUSIÓN DE CASOS PARTICULARES  
DE IMPACTOS FÍSICOS EN PLAYAS  
ARENOSAS, POR INTERVENCIONES  
DEL HOMBRE EN EL LITORAL***

por  
**Jesús Martínez Martínez y Diego Casas Ripoll**

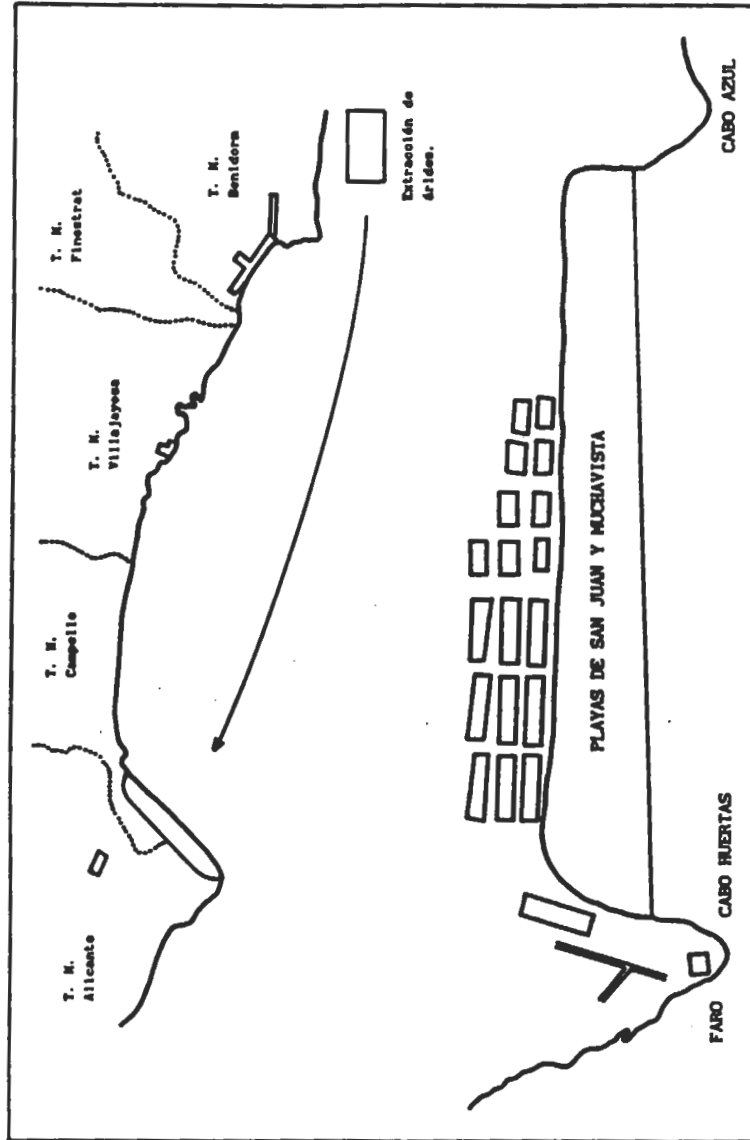
Figura 2. Localización geográfica y planta de las Playas de San Juan y Muchavista.

A unos 7 kilómetros, hacia el Noreste, de la ciudad de Alicante, se encuentra la Playa de San Juan-Muchavista, dentro de los términos municipales de Campello y de Alicante (*Figura 2*). Ésta tiene una longitud considerable: unos 6.5 kilómetros, y una amplitud entre 82 y 95 metros.

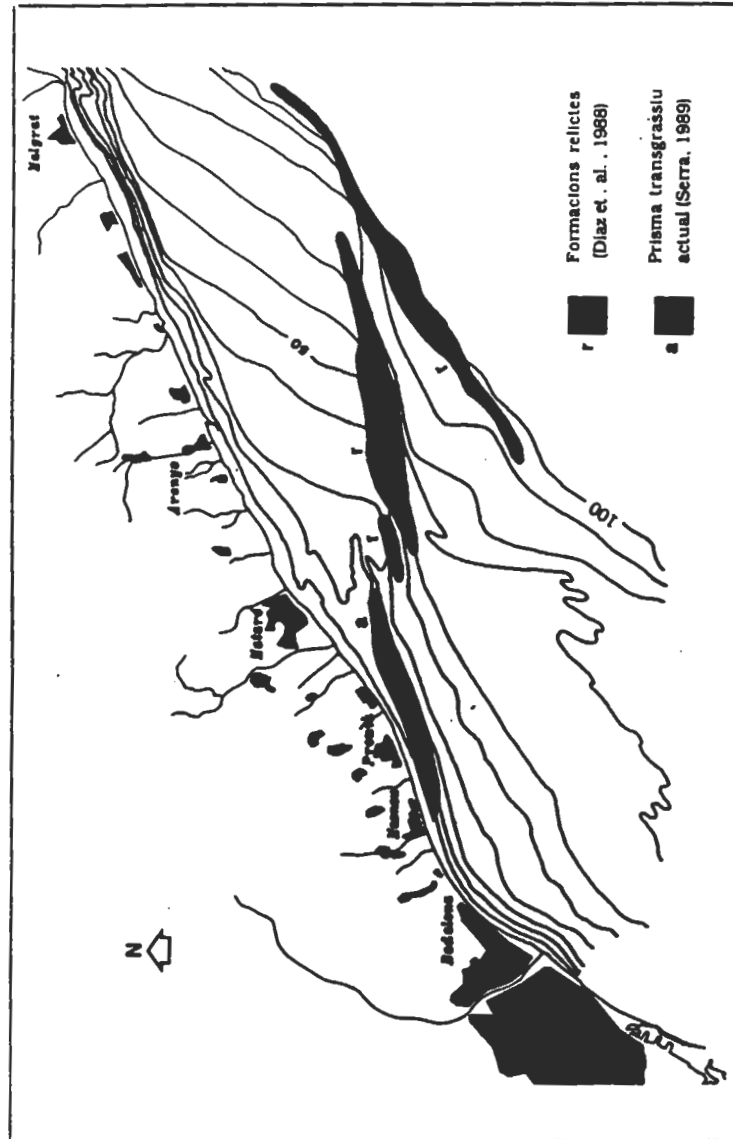
Figura 4. Mapa de situació de las barras del Maresme (Barcelona), por cortesía del Dr. Jordi Serra (Facultad de Geológicas, de la Universidad de Barcelona).

Se describen dos tipos de barras (*Figura 4*):

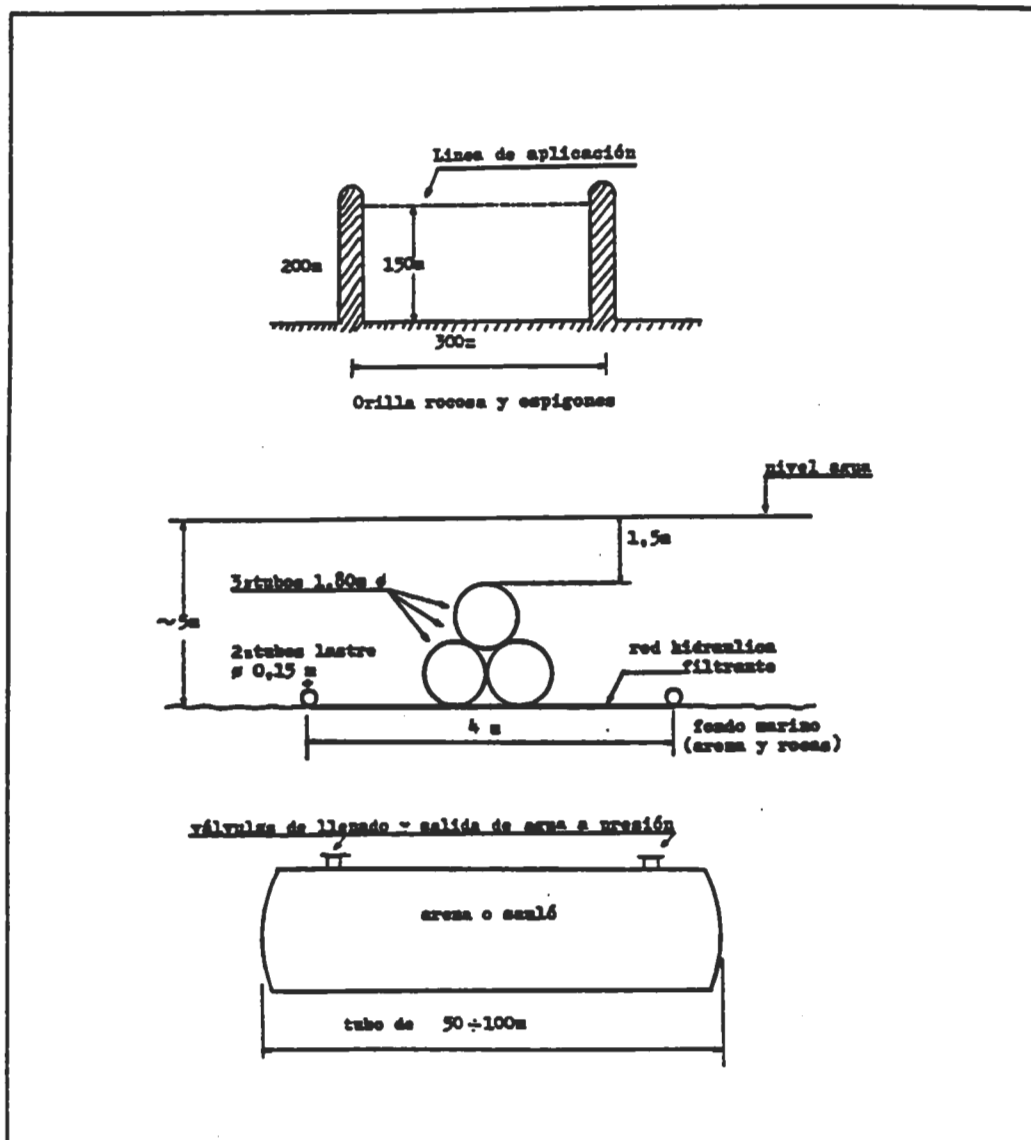
Figura 5. Sustentación mediante apilamiento anclado de sacos semipermeables. Aplicación piloto en El Maresme (Barcelona).

piloto (Grancini, 1984), se alimentó artificialmente una playa, diseñada en bolsillo y sustentada. Lo novedoso de la regeneración radicaba en las características de la sustentación (*Figura 5*). Ésta consistió en una especie de dique exento, apoyado en sus dos extremos, formado por apilamientos de "sacos" semipermeables, llenos de arena o sauló. Con la estructura, se retiene, en gran medida, la alimentación de áridos y se transmite o disipa la energía de las olas. Así, se evita la reflexión del oleaje, que erosionaría a la playa externa y, a la larga, a la totalidad del ambiente sedimentario.

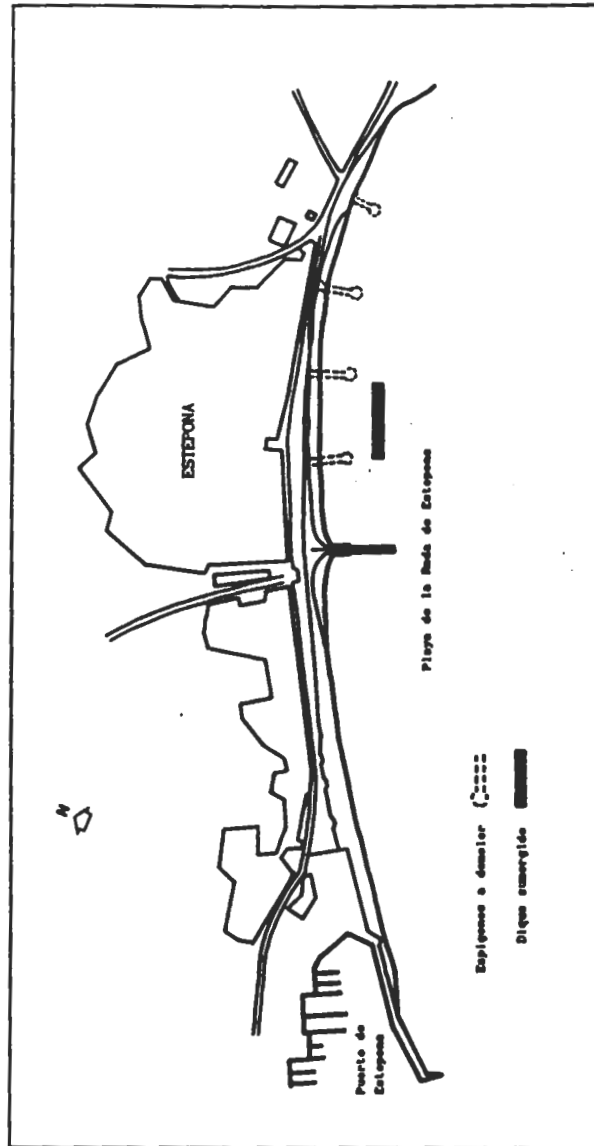
Figura 6. Planta de las obras marítimas, que se sucedieron en el tiempo, en la optimización de la Playa de Estepona (Málaga). A partir del M.O.P.U. (1988).

La Playa de Estepona se encuentra en la provincia de Málaga, a unos 50 kilómetros de la capital, hacia el W (*Figura 6*). Inicialmente, la planta era casi rectilínea, con una longitud en torno a los dos kilómetros. La amplitud se aproximaba a los cien metros. Las arenas, de diámetros gruesos, presentaban una coloración grisácea.

2. Para paliar la modificación negativa, en los procesos sedimentarios, por la construcción del paseo, en 1973, se construyeron una serie de espigones, perpendiculares a la orilla, en la mitad oriental de la Playa (*Figura 6*). Éstos no dieron los resultados apetecidos, respecto a la estabilidad sedimentaria del depósito. No se tuvo presente la relación correcta entre espaciado y penetración de los espigones. Estaban demasiado apretados. Pero sí añadían unos elementos de dudosa estética en el medio ambiente.

- Se rebaja, para que quede prácticamente sumergido.
    - Y se prolonga hasta una profundidad de -5 m.
  - Se construye un dique exento, de 180 metros de longitud, paralelo a la orilla, para que se desarrolle un tómbolo (*Figura 6*).
