Holz statt Beton – Caleta de Guatiza, Lanzarote

Concrete gives way to wood at Caleta de Guatiza, Lanzarote

Caleta de Guatiza beach at Tegüise, Lanzarote

Architects: Carlos Hernández Gómez, Antonio Suárez Linares

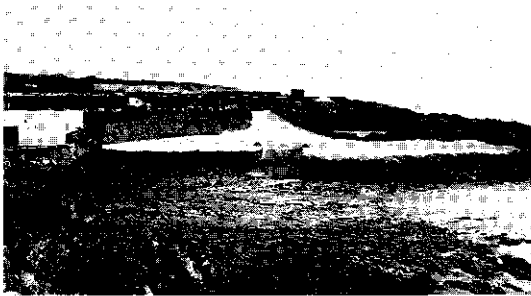
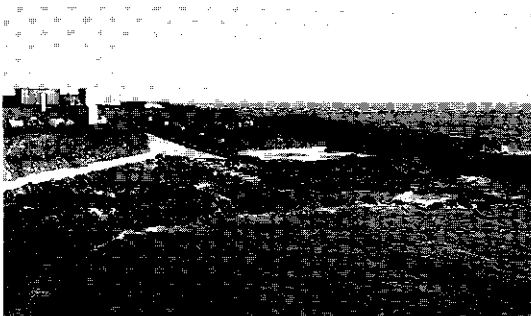
A false understanding of tourism promotion prompted a Lanzarote mayor to disfigure a scenic but inaccessible bay near the coastal village of Teguisse. The new breakwater was removed to reveal the original rocks again, and a wooden sun-deck now merges in harmoniously with the shape of the bay.

The minimal intervention preserves the character of the bay, itself an amphitheatre of basalt with a flat beach, a rich variety of shells and clear seawater.
