PROPUESTA / ANÁLISIS.
ESPACIO + AMBIENTE.

Universidad de las Palmas de Gran Canaria.
Escuela de Arquitectura de las Palmas.

Título: Intervención en Monterrey, México:
Centro Para la Mujer y del Menor.

Plano: **P2**
Propuesta. 1: 2500

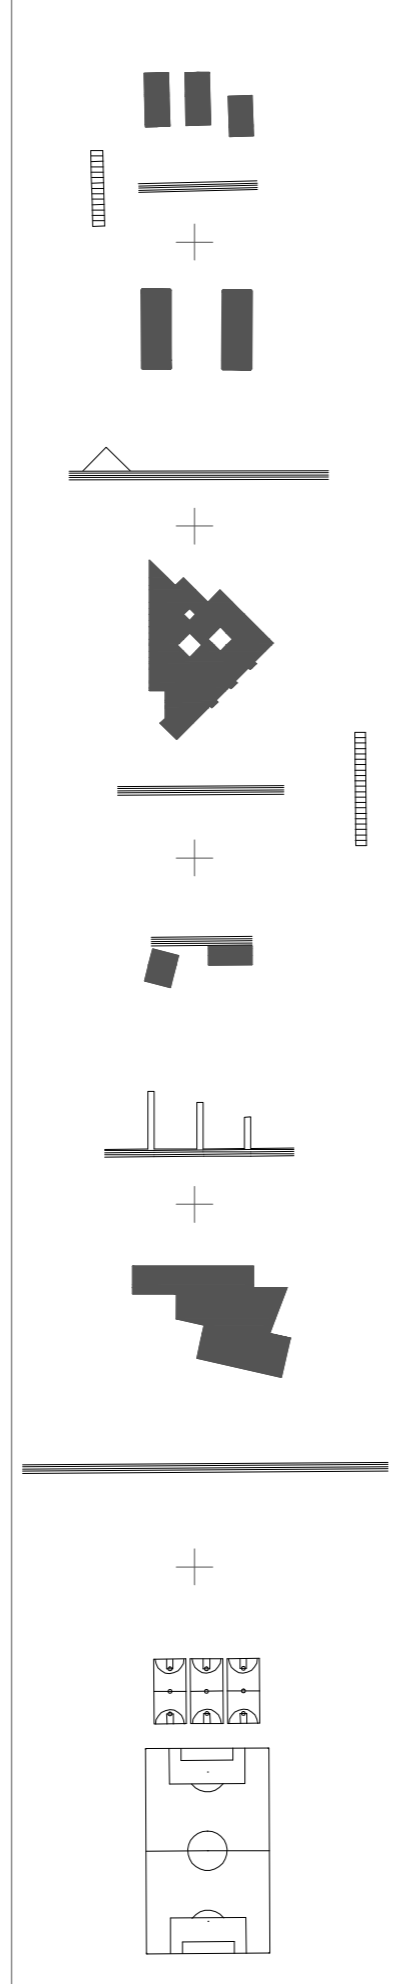
ESQUEMAS.

Espacio + Cubierta.

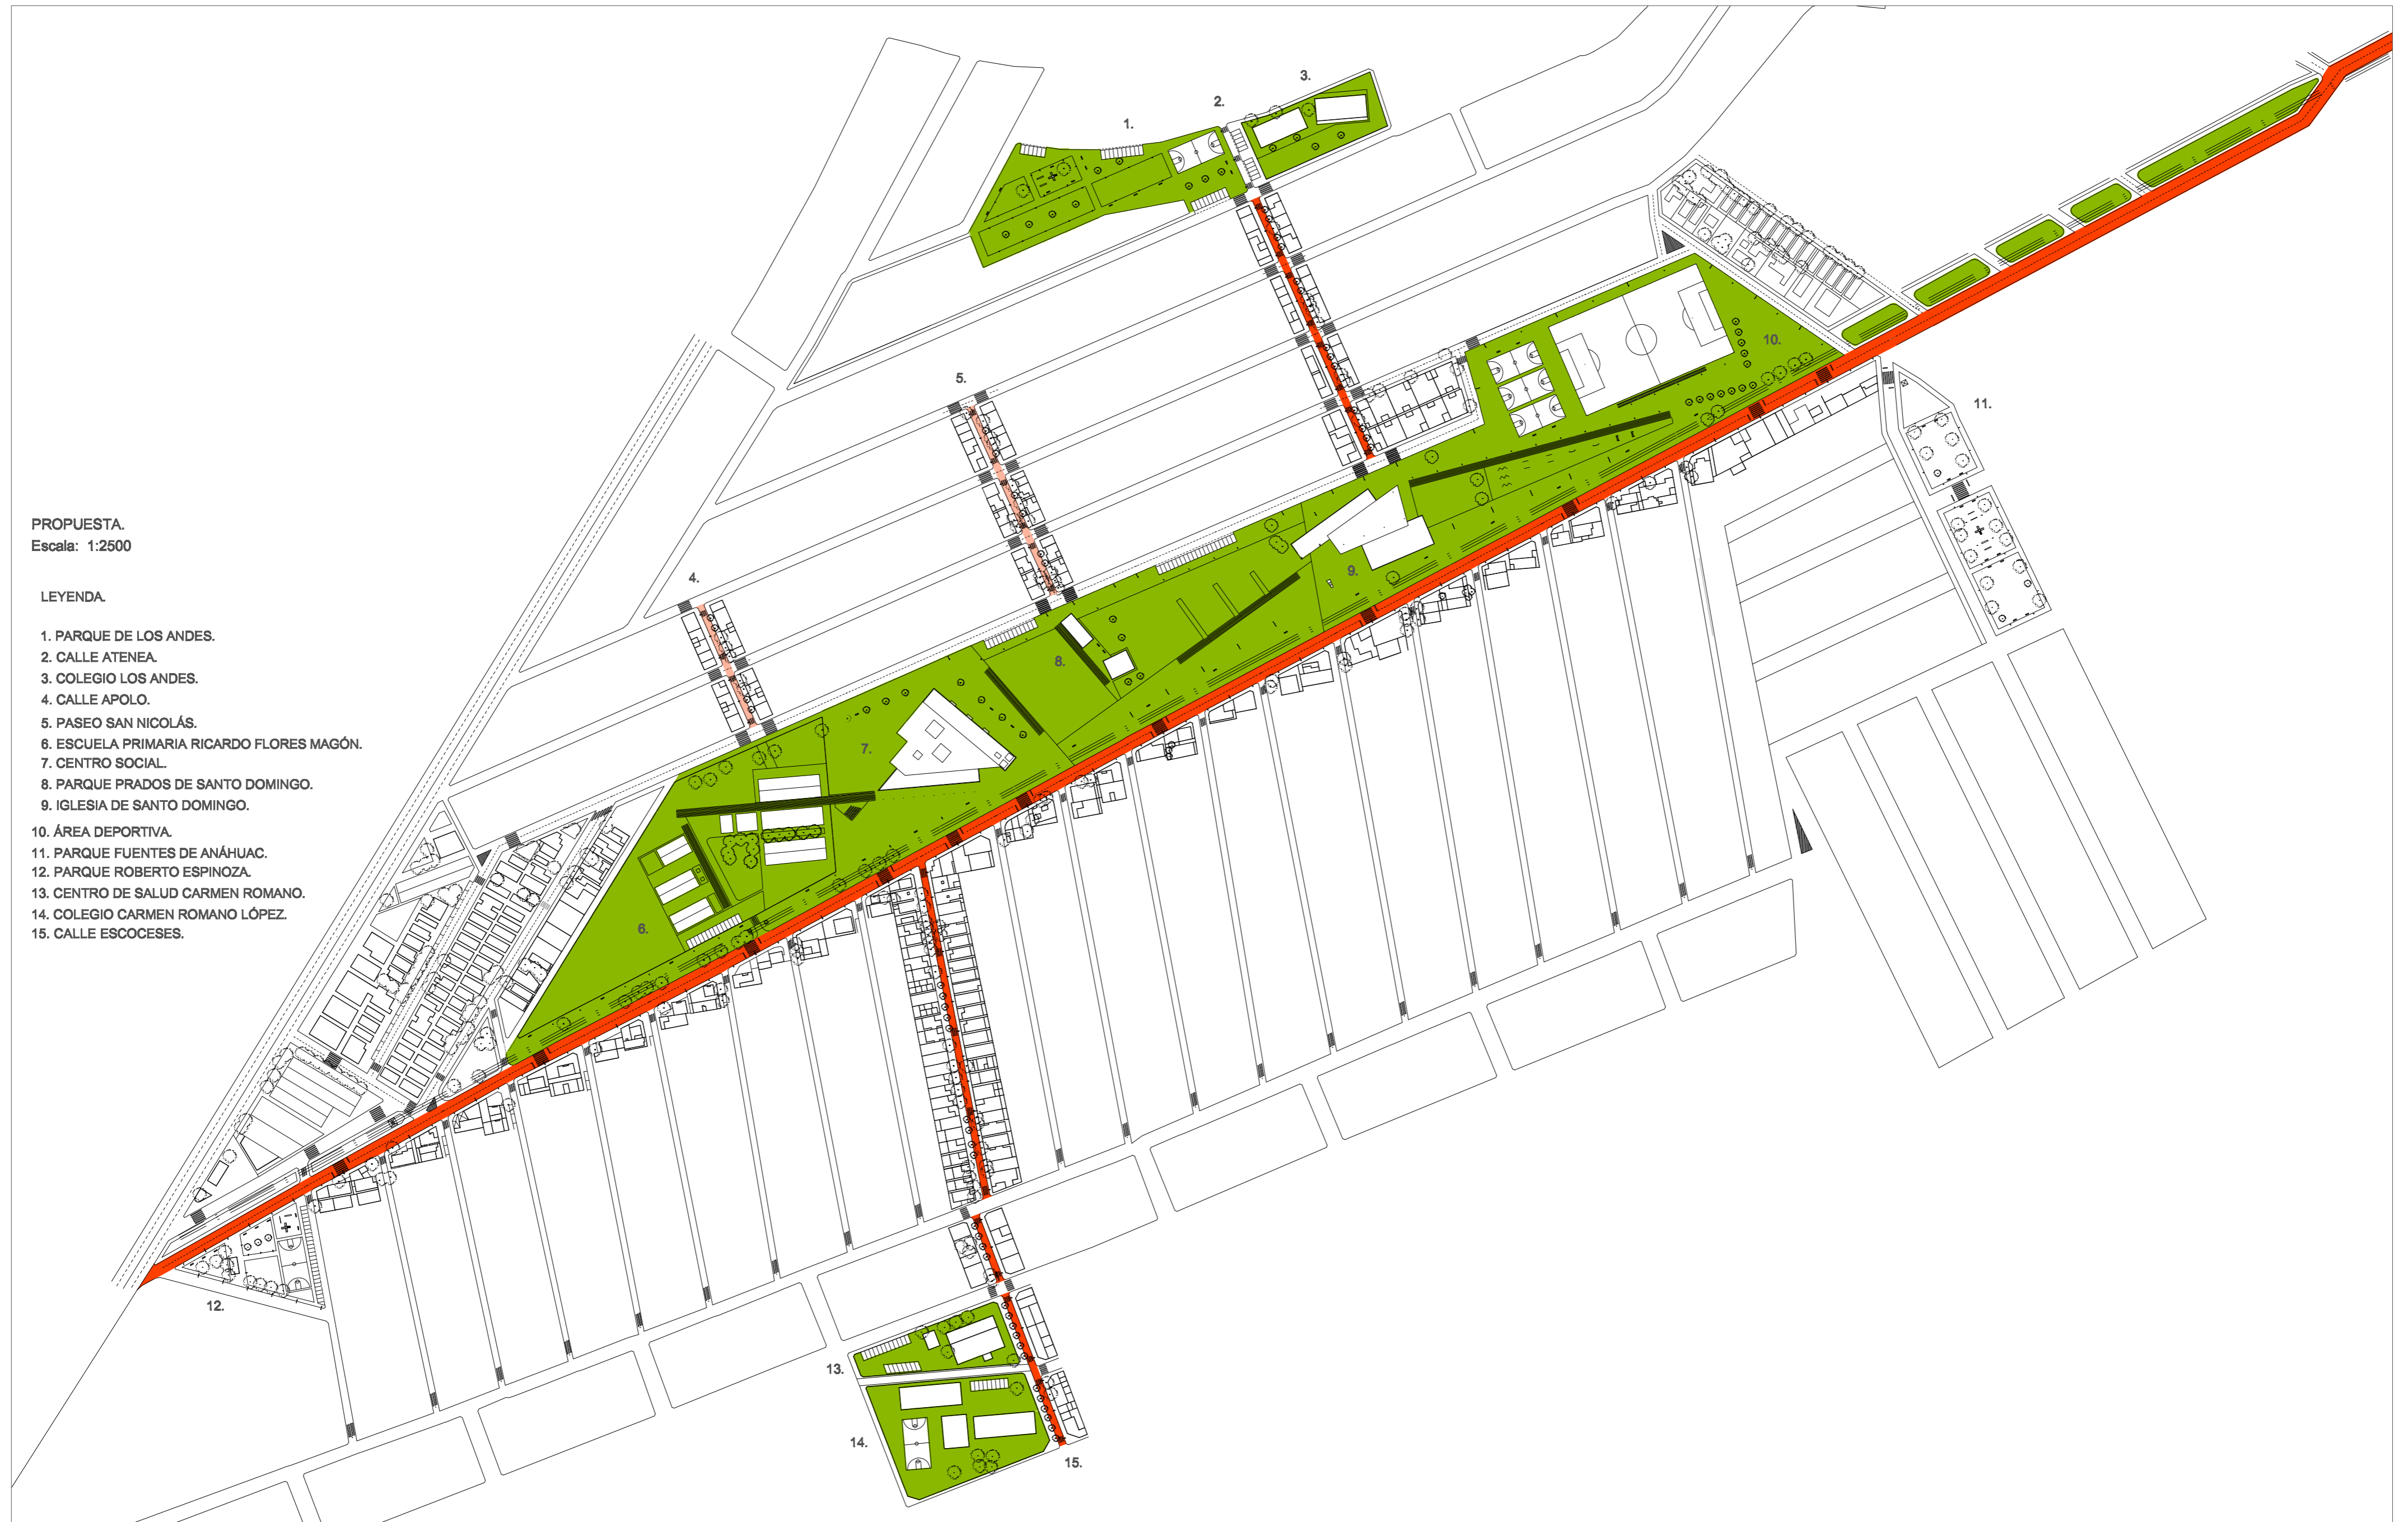
PROPUESTA.
Escala: 1:2500

Se diseñan recorridos, espacios y equipamientos urbanos, creando ambientes con sombra y queiebros con una relación longitudinal que se integra en el lugar, de áreas caminables.

Superficies abiertas, con amplitud visual, que presentan unidad en las partes, articulando los espacios, y creando relaciones entre las áreas libres, antes dispersas, con diseño urbano.

Circulación en una longitud de 800 metros. El área deportiva se desplaza a un espacio más amplio, dejando el lugar central libre, propiciando el sentido transversal del lugar y la relación de las vías a ambos lados del parque.

Desarrollar un centro de atención a mujeres, enlazando los prados liberados, con el entorno, en una relación de proximidad con un frente de calle, a través de un queiebro.

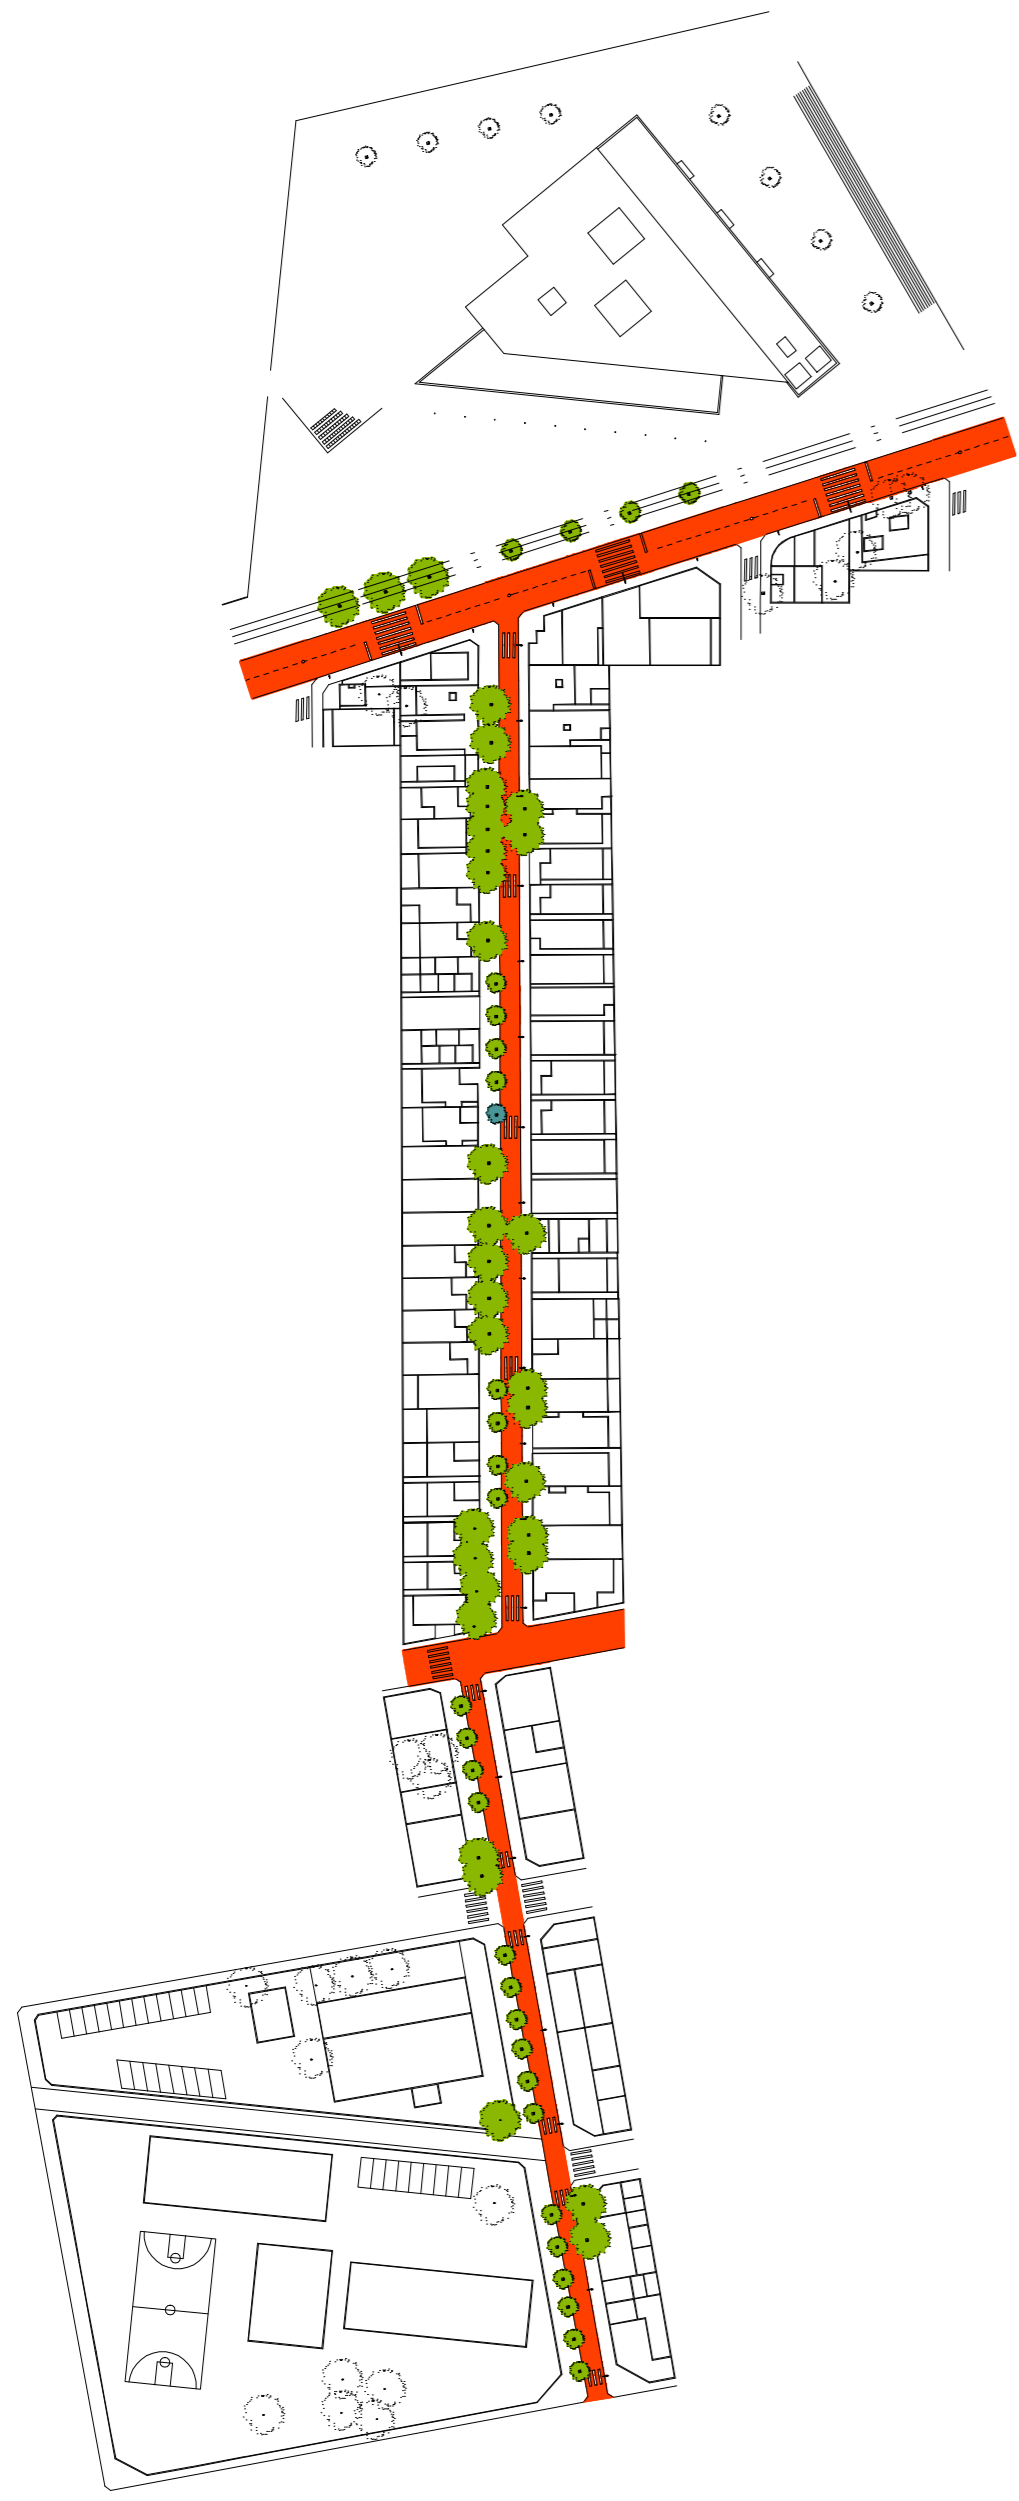
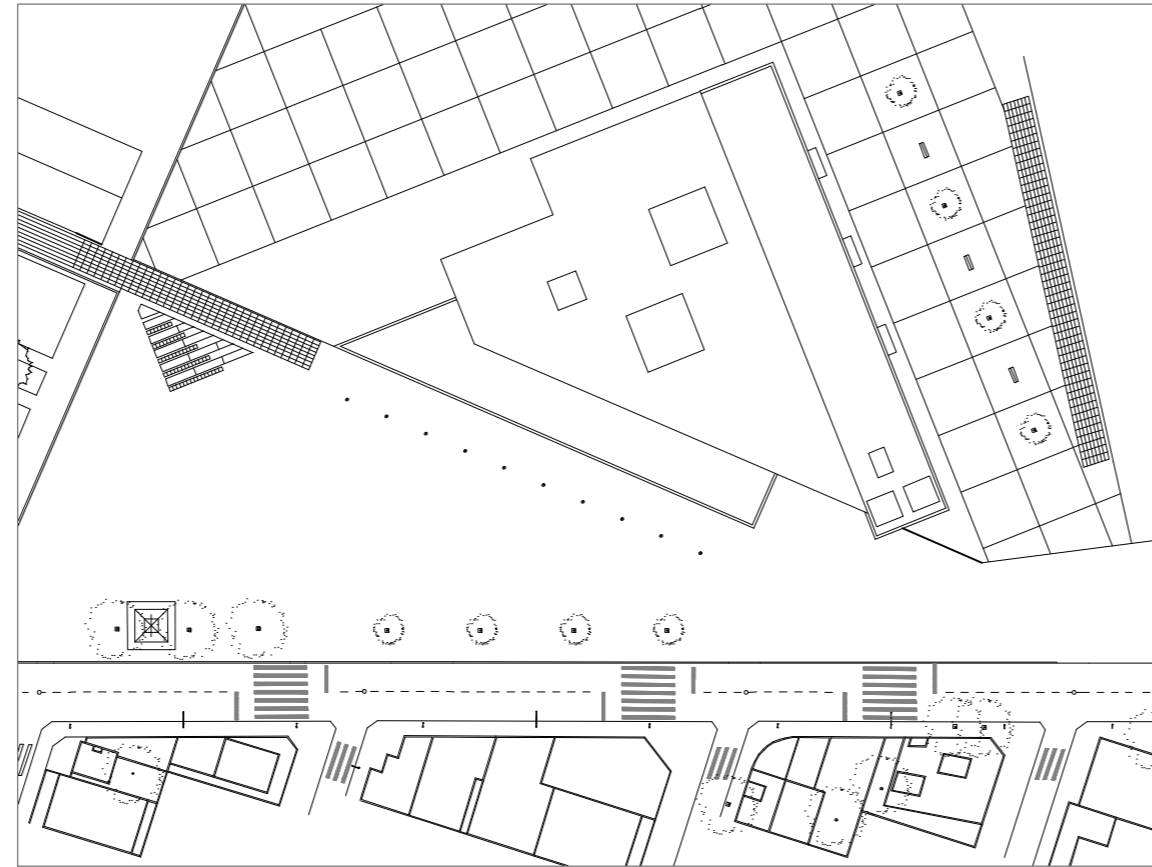
D. Sector Centro de Salud / Centro Social.
E: 1:1500.

La relación planteada une en recorrido dos áreas como El Centro de Salud y El Colegio Carmen Romano, con Los Prados de Santo Domingo y El Centro Para la Mujer.

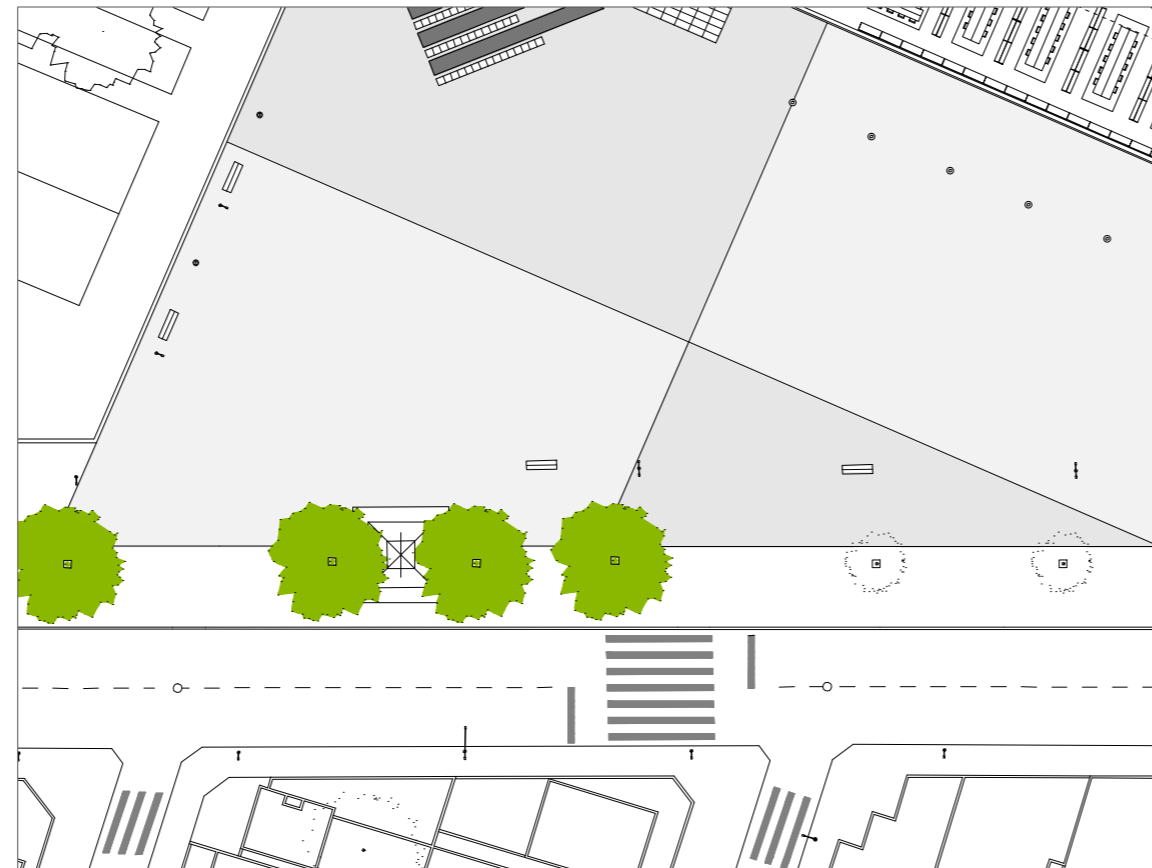
Desarrollo Subsector . Centro social. E: 1:1000.

El espacio, lugar de encuentro recoge los recorridos norte/sur, espacio que mezcla aspectos arquitectónicos y urbanos, y los integra en el discurso general.

Las relaciones entre líneas y ejes de circulación vertebran y articulan el espacio, que es punto de encuentro del Centro Para la Mujer y La Escuela Primaria Ricardo Flores.

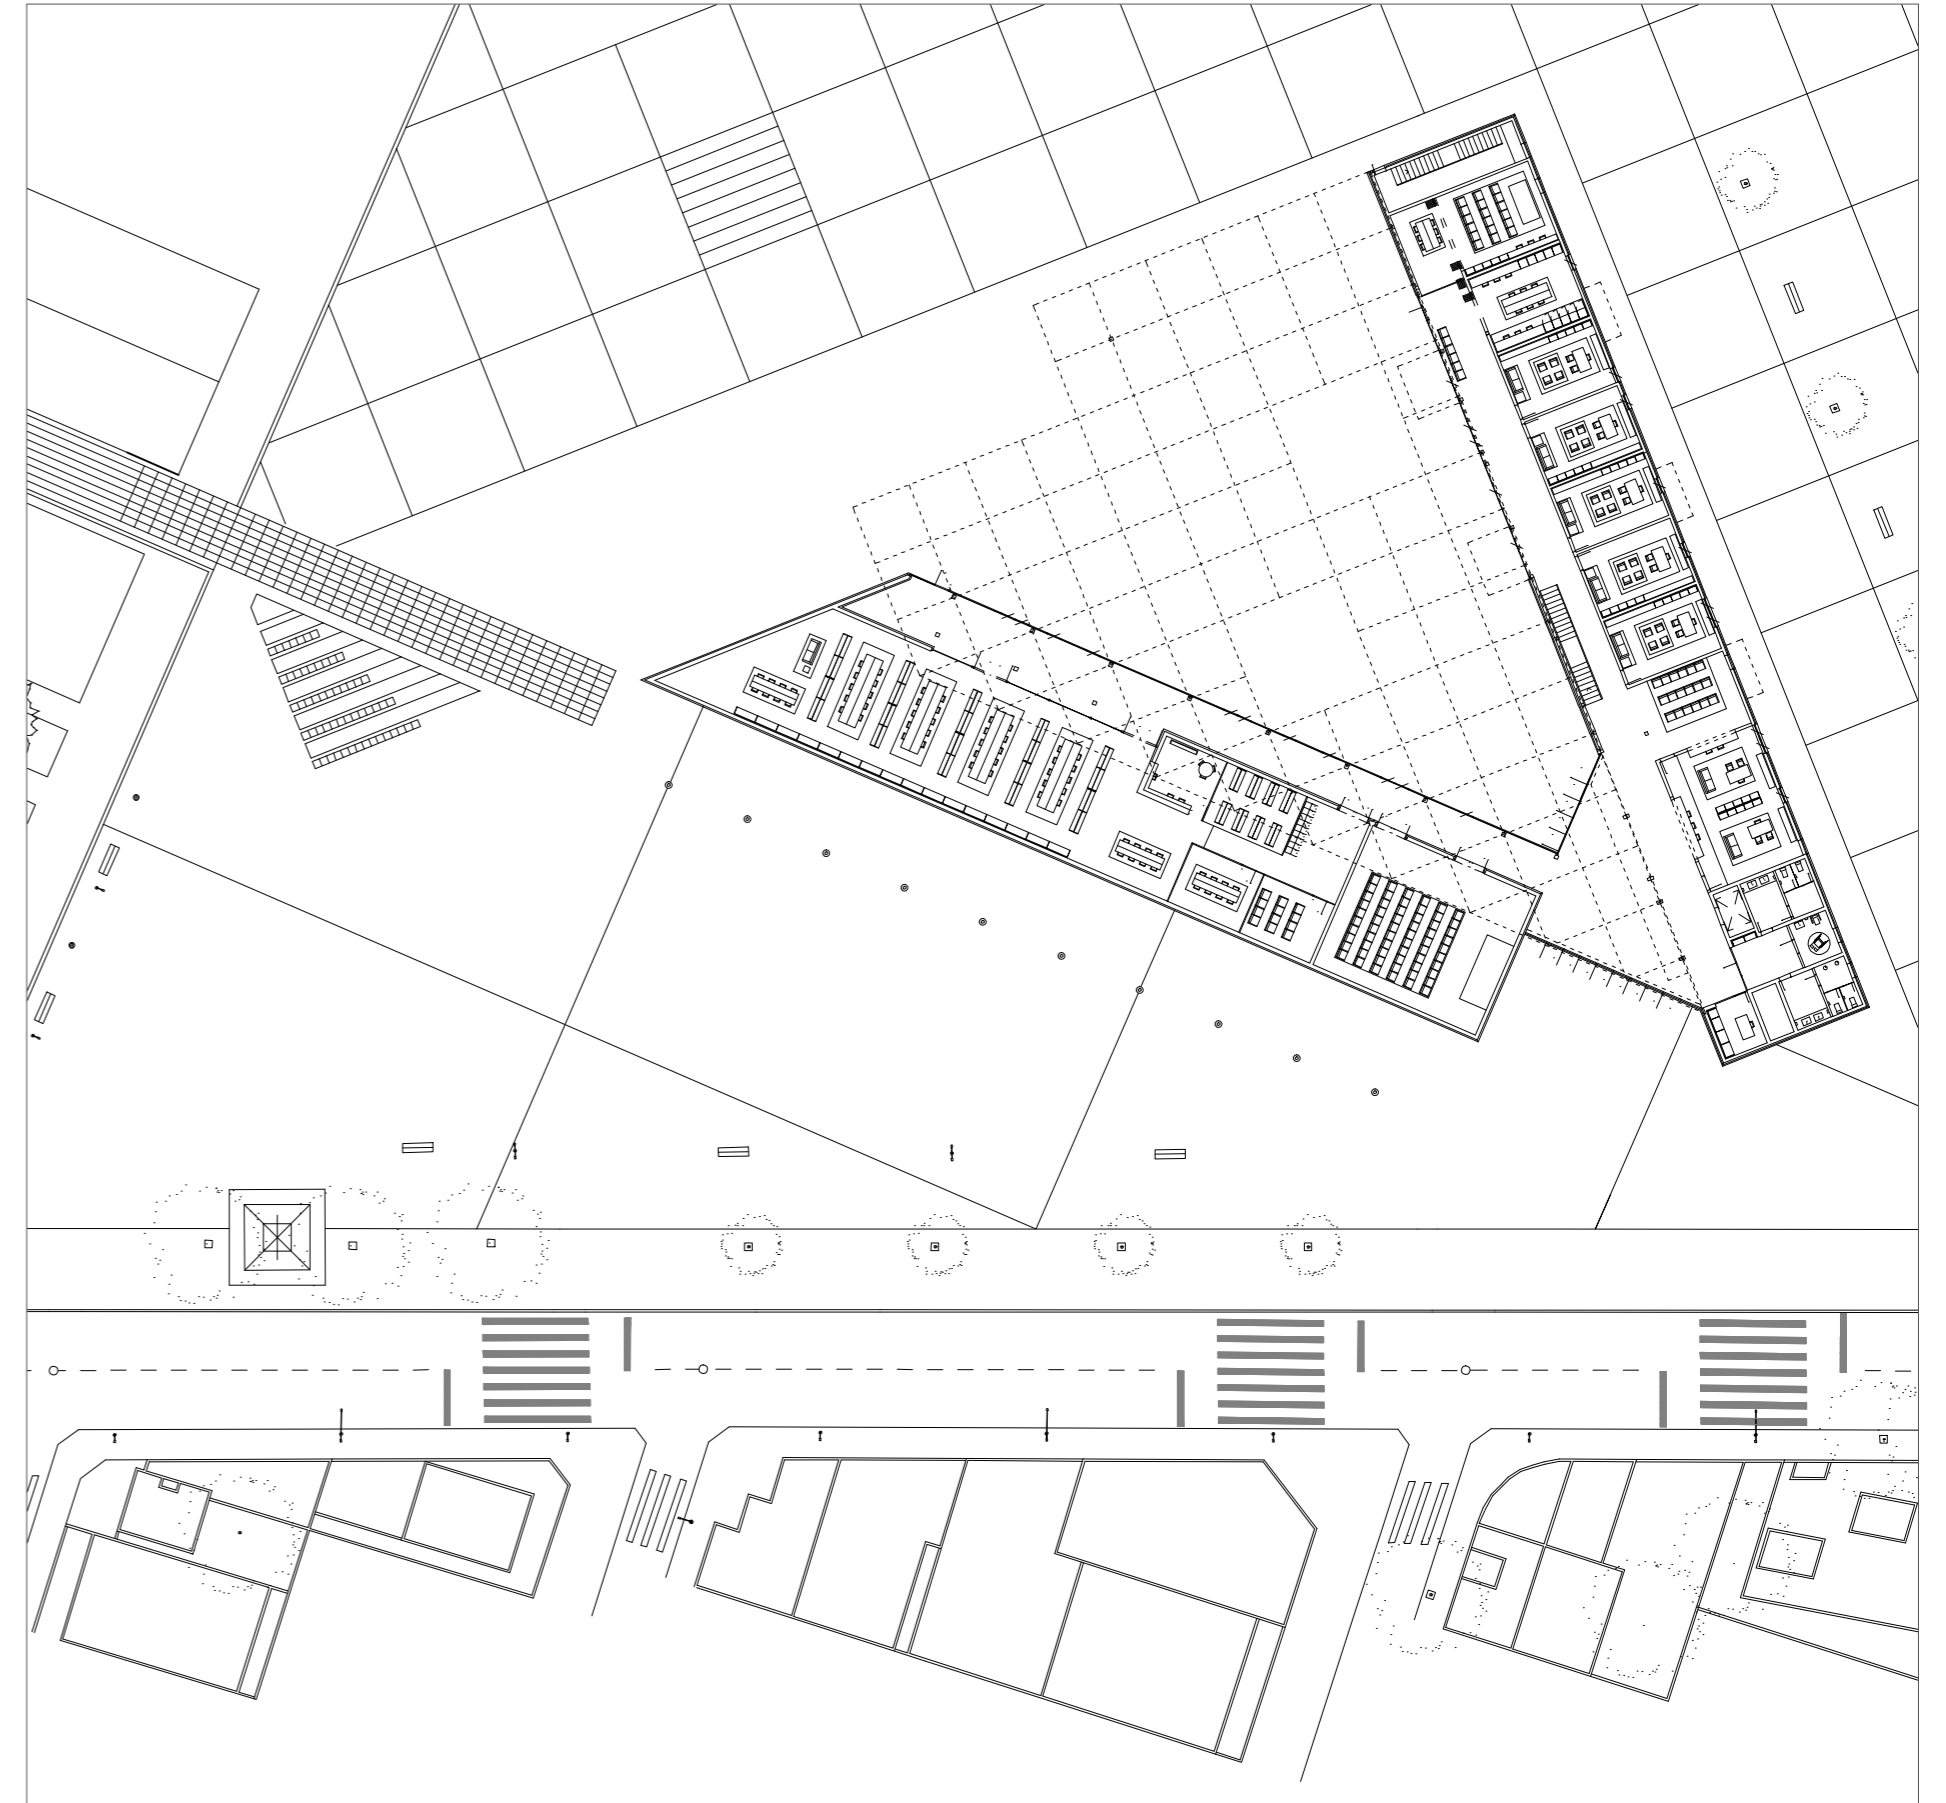
Desarrollo Subsector . Centro social./ Plaza E: 1:500.

Desarrollo Subsector Centro social / Plaza .

Los aspectos de pavimento, y sección de calle son fundamentales.

La mezcla de superficies enriquece el recorrido, así como la visión espacial logrado en la sección de las calles a través de elementos urbanos y vegetación, que enriquecen el aspecto residencial auto construido.

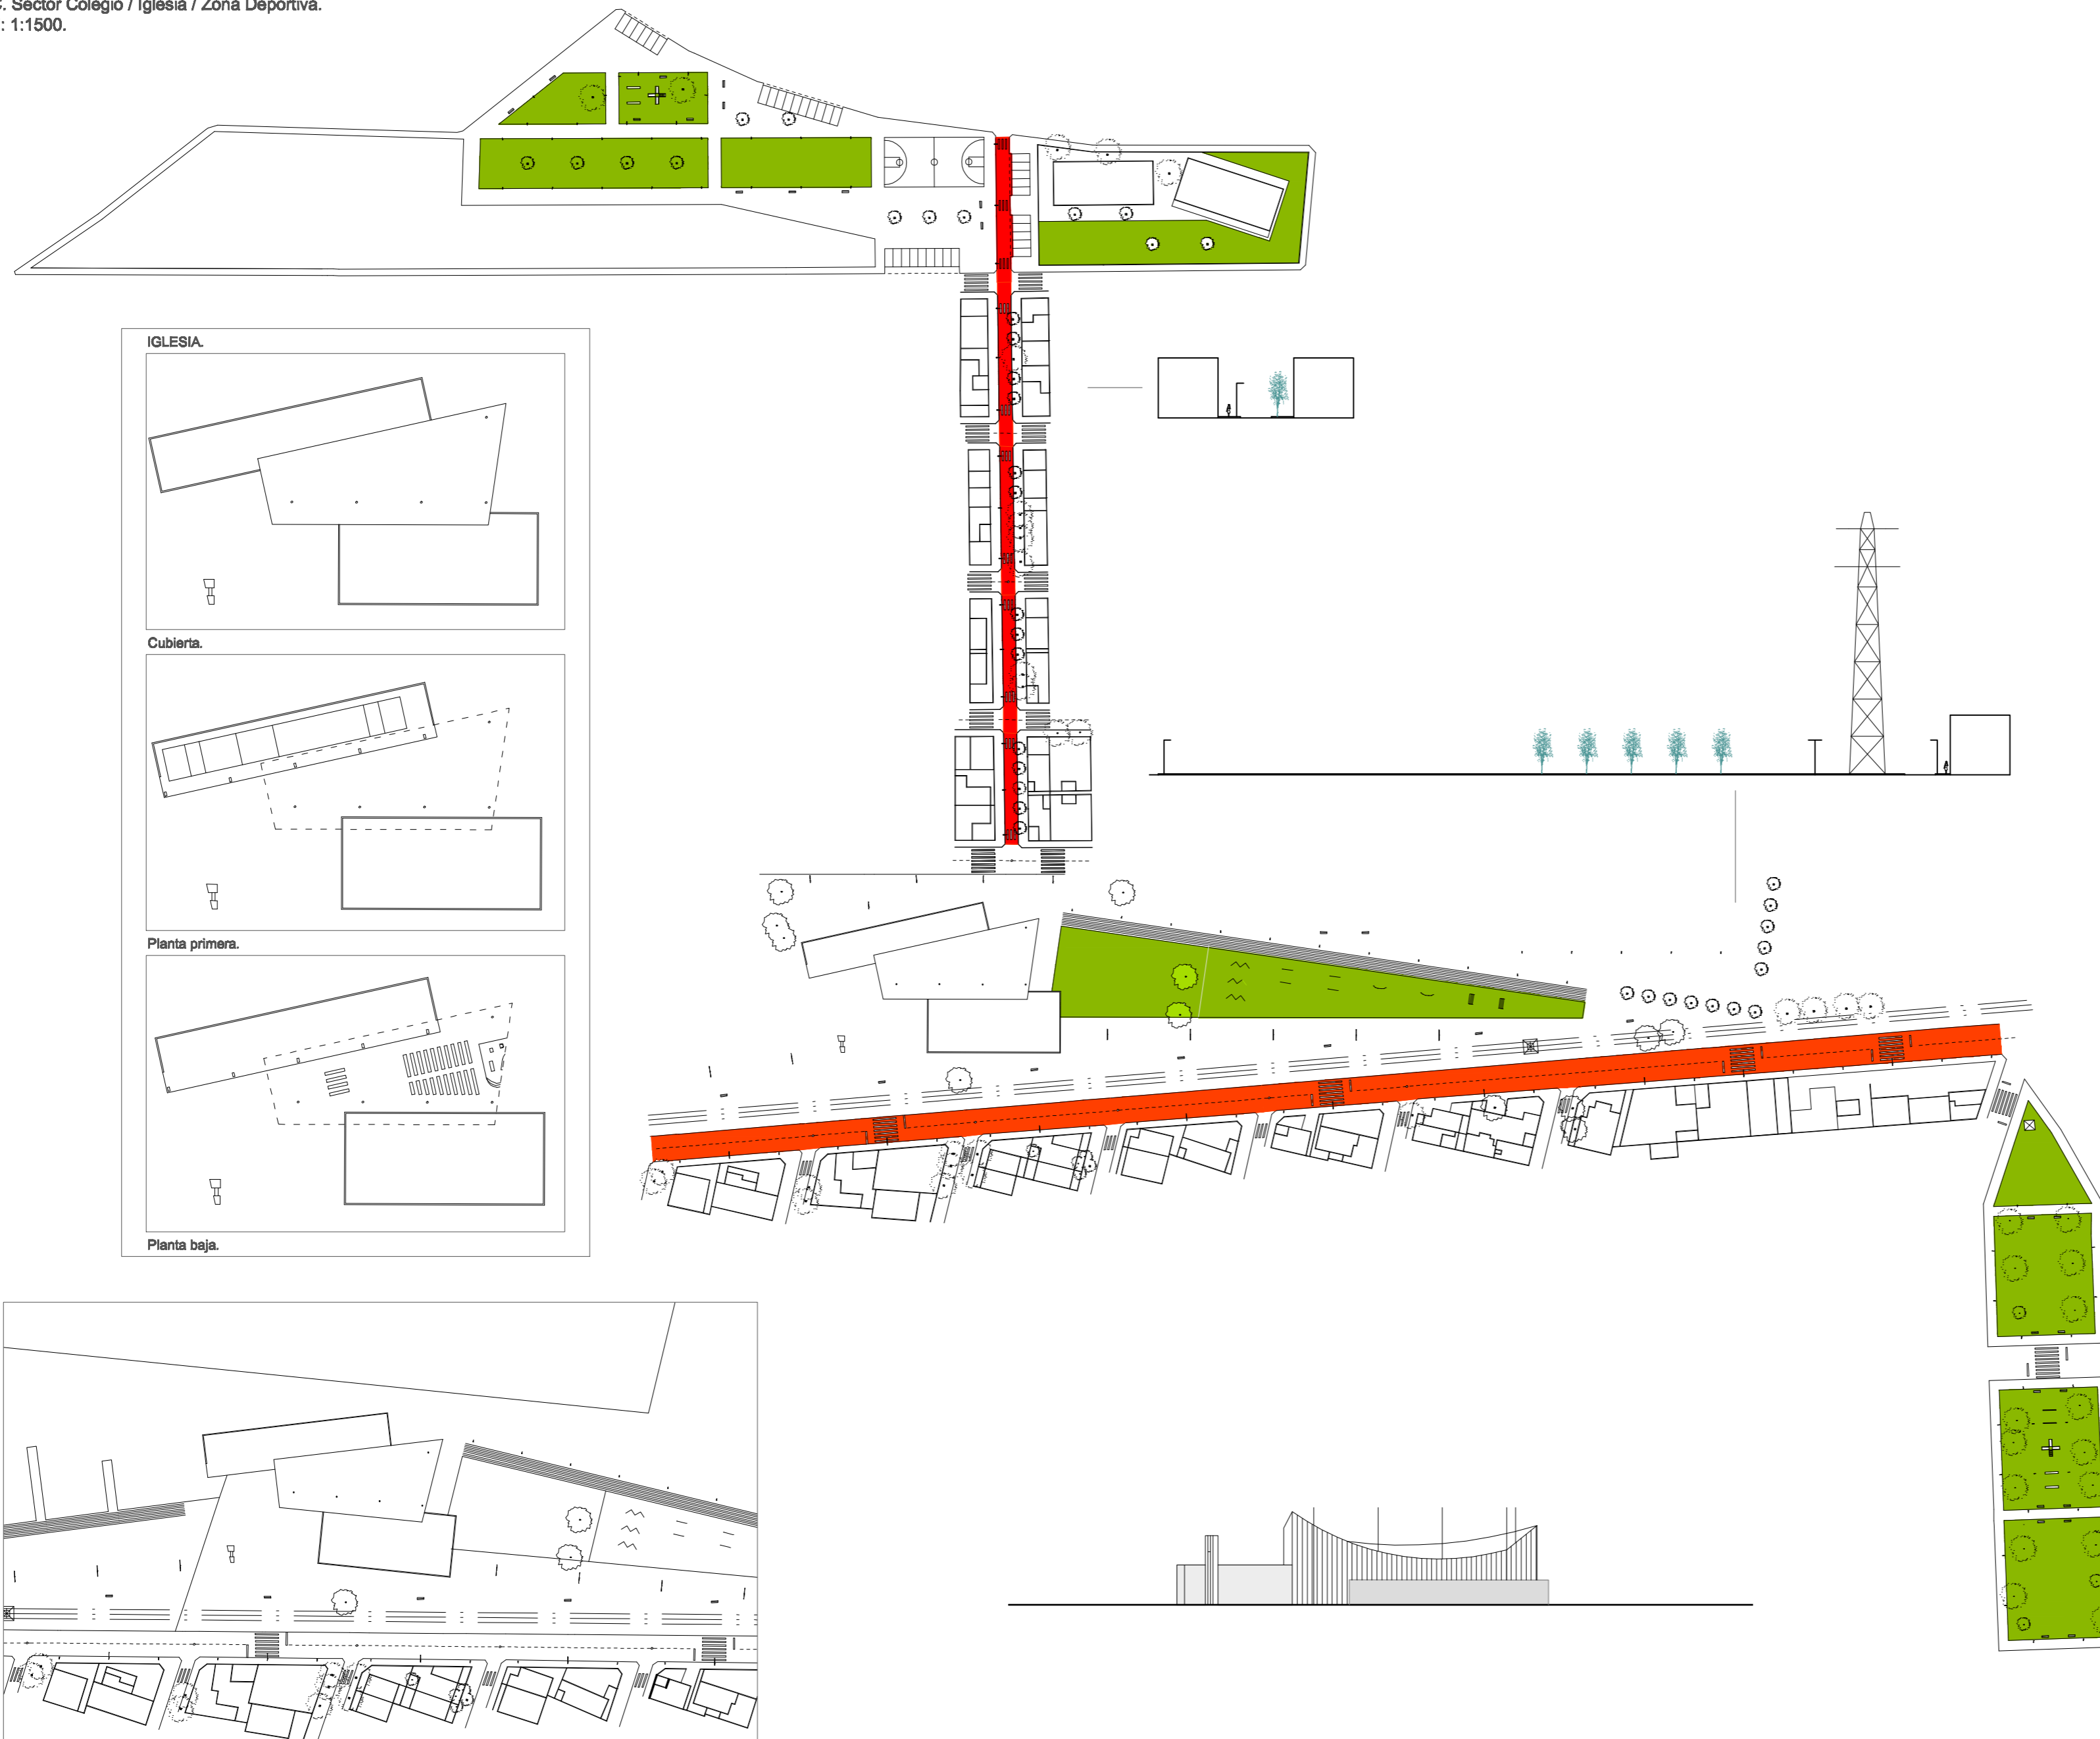
C. Sector Colegio / Iglesia / Zona Deportiva.
E: 1:1500.

El nuevo edificio relaciona las distintas partes con las vías, crea, a través de recorridos y espacios verdes, entradas y relaciones, en un cuerpo longitudinal que se integra en el discurso del parque. El cuerpo bajo, se mantiene, y se relaciona las dos piezas con una cubierta singular.

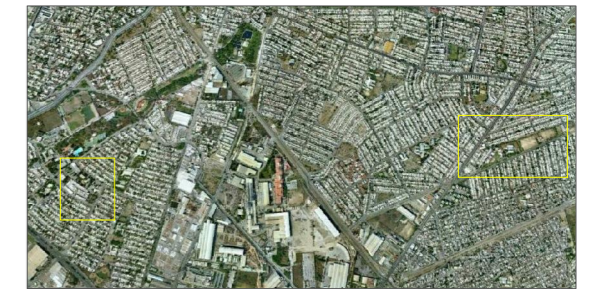
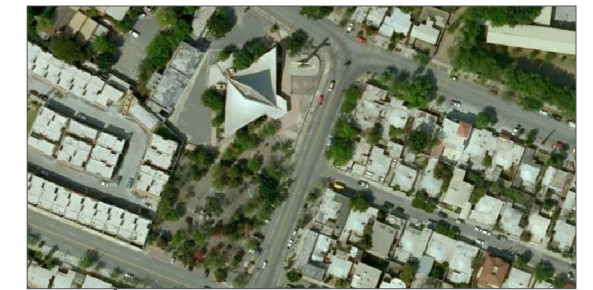
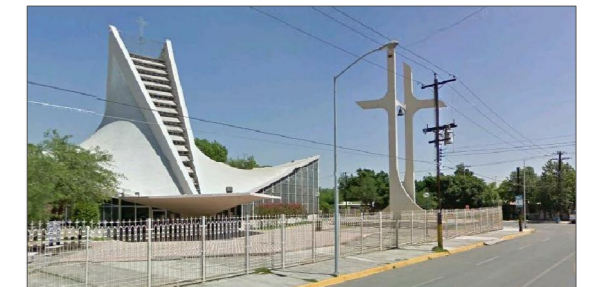
REFERENCIA: PARROQUIA SAN JOSE OBRERO. 1958
ARQUITECTO: FELIX CANDELA.

Opté por tomar la referencia de la iglesia San José Obrero, de la colonia con el mismo nombre, próxima al área. Es una aportación del arquitecto Felix Candela de los años sesenta, que presenta una cubierta singular en hormigón.
